ANÁLISIS ARQUITECTÓNICO DEL AYUNTAMIENTO DE ALFARA DE LA BARONÍA

Grado en Arquitectura técnica

Autora: DESIREÉ RODRÍGUEZ MARTÍNEZ

Julio 2019

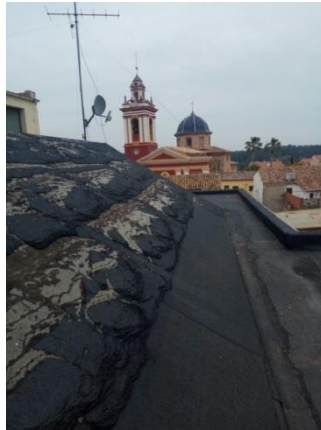
Fig. 133 Vista 2 cubierta.
Fuente: Fotografía propia realizada, en el lugar de consulta 07/02/2019

En la actualidad no hay presencia de grava, por lo que la lámina asfáltica se ha deteriorado con mayor rapidez. También remarcar, que la falta insuficiente pendiente, crea estanqueidades de aguas pluviales.

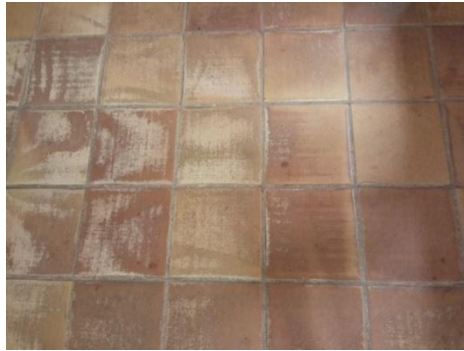
Fig. 174 Baldosa terracota. Fuente: Fotografía propia realizada, en el lugar de consulta 27/06/2019

A causa del desgaste no poseen la misma gama.

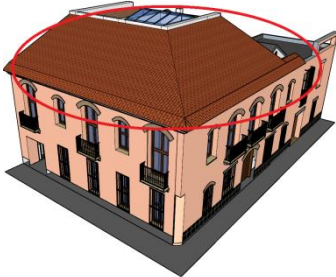
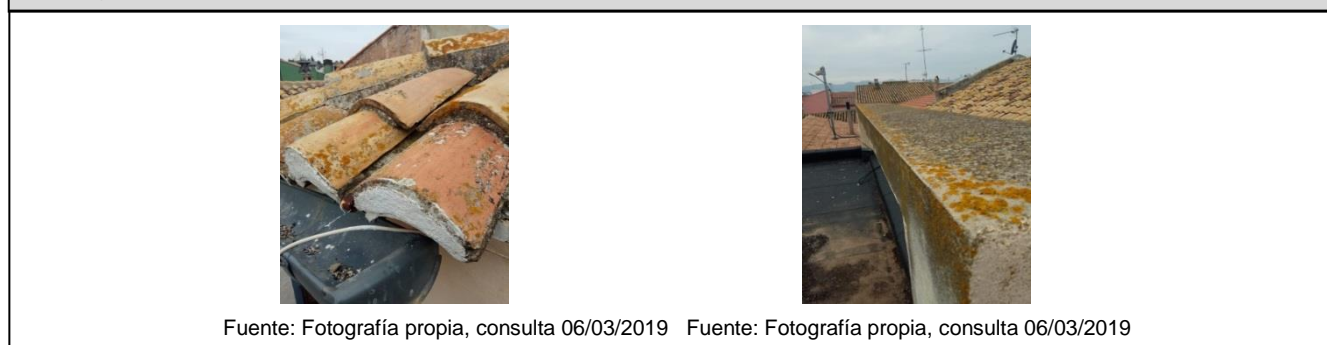
Situación de lesión:	Situación en el plano:
Organismos en tejas y hormigón

Elemento:	
Cubierta	
Sistema constructivo:	
Teja árabe recibida con mortero sobre muro de HA

Tipo de lesión:	Creación de organismos en zonas de sombra de la cubierta, inclinación al oeste.			
<table border="1" style="width: 100%;"> <tr> <td style="width: 33%;">FÍSICA</td> <td style="width: 33%; background-color: #00aaff; color: white;">QUÍMICA</td> <td style="width: 33%;">MECÁNICA</td> </tr> </table>	FÍSICA	QUÍMICA	MECÁNICA	
FÍSICA	QUÍMICA	MECÁNICA

Manchas negras, causadas por la suciedad, musgo y moho sobre las tejas de arcilla cocida, así como en hormigón armado.

Estéticamente es un punto negativo, en el caso de un deterioro a largo plazo puede provocar el deterioro del elemento.

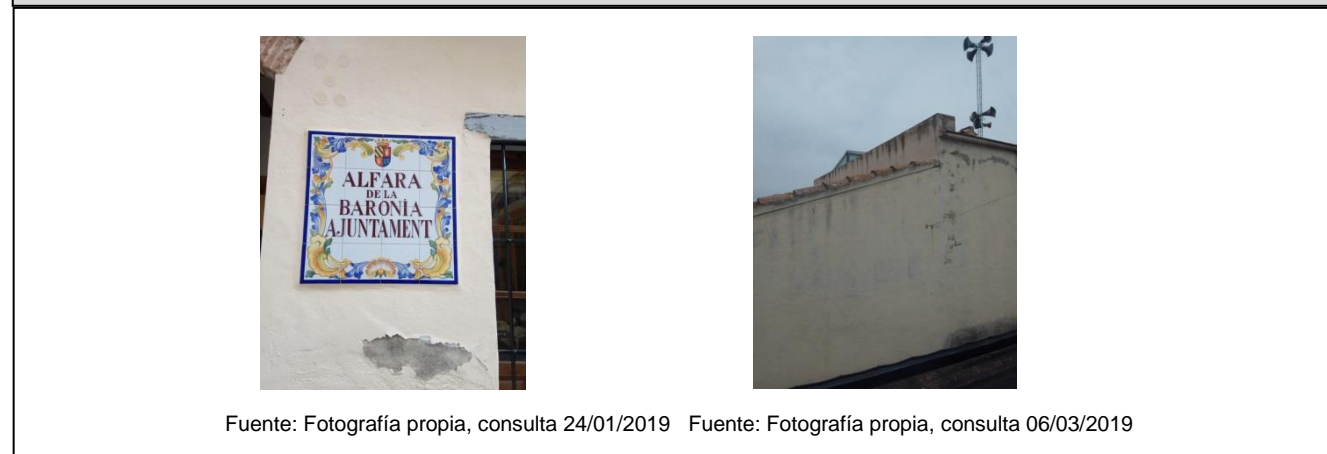
Tipo de lesión:	Desconchado de pinturas de paramento vertical.		
<table border="1" style="width: 100%;"> <tr> <td style="text-align: center;">FÍSICA</td> <td style="text-align: center;">QUÍMICA</td> <td style="text-align: center;">MECÁNICA</td> </tr> </table>		FÍSICA	QUÍMICA
FÍSICA	QUÍMICA	MECÁNICA

Perdida de unión entre el acabado de pintura y el soporte, dilataciones diferentes.
Causa originada en fase de proyecto.

En la zona de la fachada principal queda menos favorecido estéticamente, tendría prioridad de intervención.

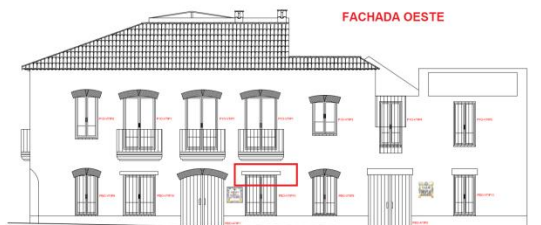
FICHA PATALOGIA				Nº5
Localización: Ayuntamiento Alfara de la Baronía (Valencia)				
Situación de lesión:		Situación en el plano:		
Fisura dintel

Elemento:				
Ventanas fachadas				
Sistema constructivo:				
Dintel de madera maciza				
Tipo de lesión:		Fisuras longitudinales en dinteles de madera		
FÍSICA	QUÍMICA	MECÁNICA		
Fotografía

Fuente: Fotografía propia, consulta 06/03/2019		Fuente: Fotografía propia, consulta 06/03/2019		
Descripción				
A simple vista fisuras y grietas en varios dinteles de madera, quedando estos vistos. Las fisuras longitudinales. Causa originada en fase de proyecto.				
Causas e intervención				
Siguen la dirección de las fendas provocando su separación, debido a un secado incorrecto. Realizar un estudio para conocer su estabilidad en el caso de que la pérdida de esta sea amenazante, cambiar los dinteles por otros de madera o de metal, o colocar un refuerzo.

Clasificación			Datos complementarios	
Elemento estructural	SI	NO		Depende la estabilidad del dintel, se definiría como urgente de intervención o no.
Peligro estabilidad	Baja	Medi	Alta	
Urgencia intervención	Baja	Medi	Alta

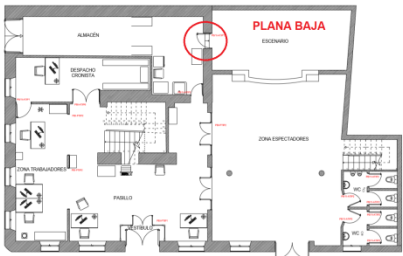
FICHA PATOLOGIA				Nº6
Localización: Ayuntamiento Alfara de la Baronía (Valencia)				
Situación de lesión:		Situación en el plano:		
Rotura peldaño

Elemento:				
Escaleras				
Sistema constructivo:				
Escalera de ladrillo cerámico.				
Tipo de lesión:		Pérdida de parte de la rasilla del pavimento		
FÍSICA	QUÍMICA	MECÁNICA		
Fotografía

Fuente: Fotografía propia, consulta 06/03/2019				
Descripción				
Dos de los ladrillos han sufrido la rotura de parte de su material, concretamente de la esquina, y pérdida del mortero de unión de esa zona. Causa originada por uso y mantenimiento.				
Causas e intervención				
A causa de un impacto se ha producido la rotura.				
Reconstrucción parcial de los adoquines, o sustitución.				
Clasificación			Datos complementarios	
Elemento estructural	SI	NO		Se encuentran en una zona de acceso privado, normalmente no utilizado. No se ve afectado el uso del elemento.

El peldaño se sitúa entre dos estancias con apenas uso, quedando estos en la parte del almacén, debido a que esta estancia es de uso exclusivo de los trabajadores y su uso es escaso, no se va a llevar a cabo en la intervención dejando la rotura como parte de la historia del edificio.

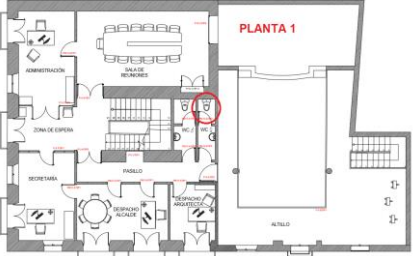
FICHA PATALOGIA				Nº8
Localización: Ayuntamiento Alfara de la Baronía (Valencia)				
Situación de lesión:		Situación en el plano:		
Suciedad en el extractor del aseo.

Elemento:				
Extractor				
Sistema constructivo:				
Sistema de ventilación natural.				
Tipo de lesión:		Acumulación de suciedad, impidiendo su función.		
FÍSICA	QUÍMICA	MECÁNICA		
Fotografía

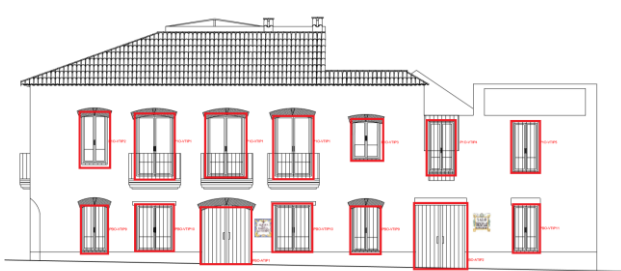
Situación de lesión:	Situación en el plano:			
Deterioro de carpintería

Elemento:				
Ventanas				
Sistema constructivo:				
Ventana doble abatible				
Tipo de lesión:	Grietas y manchas oscuras			
<table border="1" style="width: 100%;"> <tr> <td style="width: 33%;">FÍSICA</td> <td style="width: 33%;">QUÍMICA</td> <td style="width: 33%; background-color: #00aaff; color: white;">MECÁNICA</td> </tr> </table>	FÍSICA	QUÍMICA	MECÁNICA	
FÍSICA	QUÍMICA	MECÁNICA

Grietas en la madera y manchas oscuras sobre estas, provocando la variación de espesor de la superficie.

Clasificación				Datos complementarios	
Elemento estructural	SI	NO		Deben cambiarse para cumplir el HE1 y mejorar el confort de los trabajadores.	
Peligro estabilidad	Baja	Medi	Alta		
Urgencia intervención	Baja	Medi	Alta

Se trata de sustituir las ventanas, porque se encuentran en un estado deficiente y no es capaz de realizar las funciones para las que han sido creadas, adecuadamente.

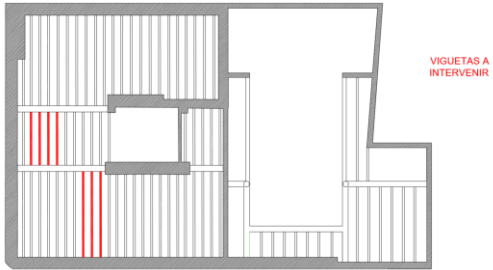
FICHA PATALOGIA			Nº10	
Localización: Ayuntamiento Alfara de la Baronía (Valencia)				
Situación de lesión:		Situación en el plano:		
Deterioro de forjado 1.

Elemento:				
Viguetas .				
Sistema constructivo:				
Forjado tradicional, viguetas y vigas de madera				
Tipo de lesión:		Fisuras y deformación en la flecha		
FÍSICA	QUÍMICA	MECÁNICA		
Fotografía

Fuente: Foto. propia, consulta 10/06/2019		Fuente: Foto. propia, consulta 10/04/2019		
Descripción				
Fisuras y deformación en el centro de la luz de las viguetas donde el momento es máximo.				
Causas e intervención				
Causado por el exceso de peso al reforzar el forjado por la parte superior.				
Refuerzo de viguetas con un aumento de canto.				
Clasificación		Datos complementarios		
Elemento estructural	SI	NO	Por ser edificio histórico se recomienda la conservación y el refuerzo de la estructura horizontal.	
Peligro estabilidad	Baja	Medi		Alta
Urgencia intervención	Baja	Medi		Alta

Gracias al cálculo de dimensionados, se puede concretar que la viga más desfavorable se encuentra en buen estado y no hay peligro de derrumbe. Y las viguetas más afectadas, es decir las que tienen un estado actual más deficiente, se incrementan su canto, en 4 cm.

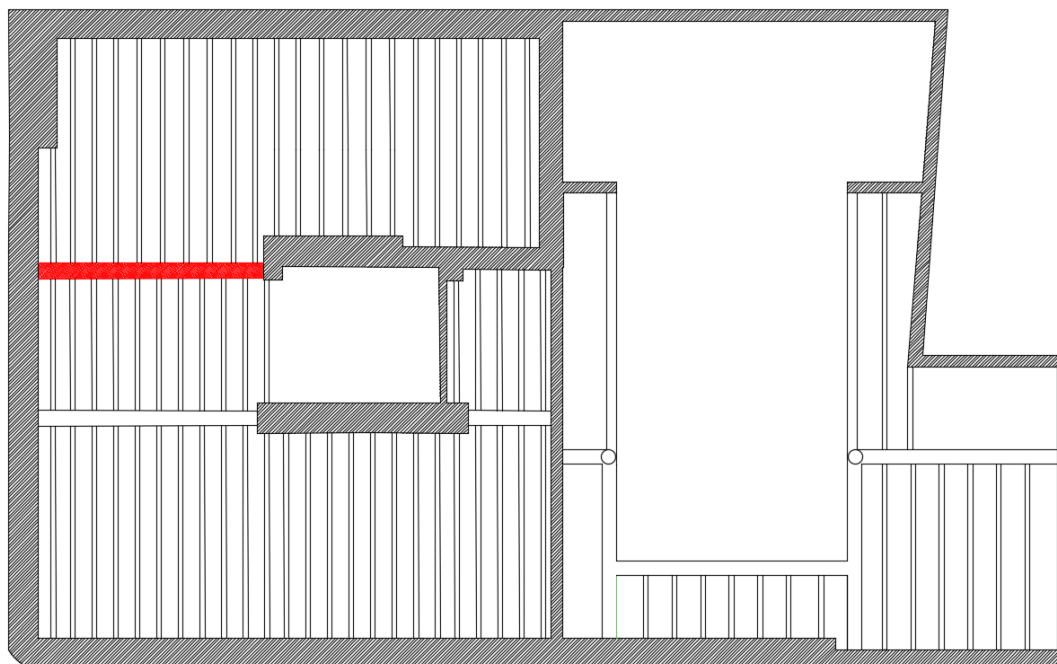
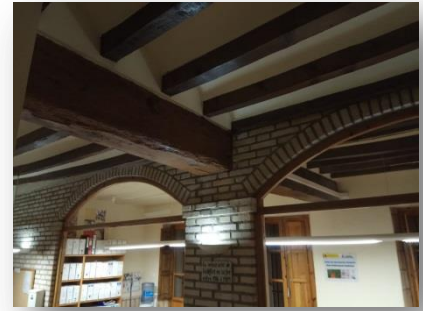
Fig. 179 Viga analizada. Fuente: Elaboración propia, creación 03/07/2019

En primer lugar, se estudia el estado de una viga situada en el primer forjado, se ha elegido esta exactamente ya que es la que mayor luz posee y la que presenta síntomas de peor conservación.

Esta se encuentra empotrada en muros de carga, en ambos extremos, bajo esta pasa un tabique perpendicular a la longitud de la viga.

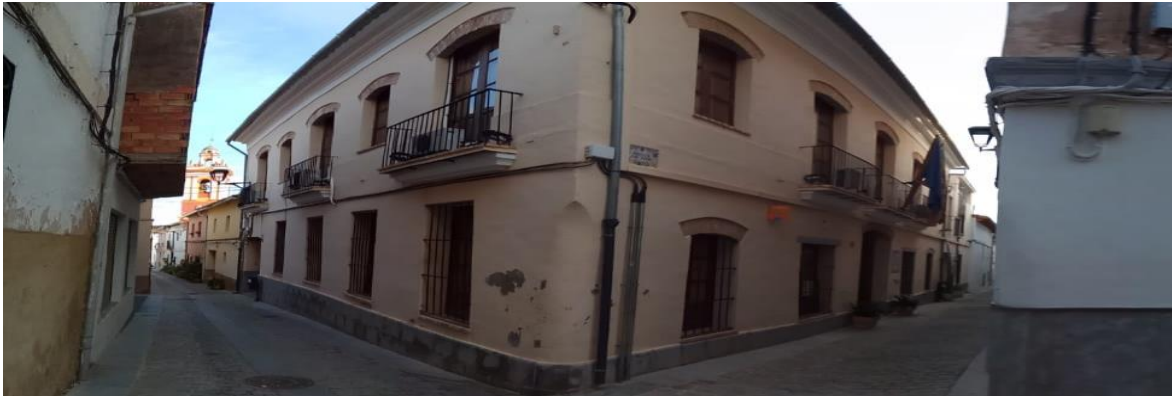
Fig. 186 Vista panorámica. Fuente: Fotografía propia realizada, en el lugar de consulta 28/01/2019

Actualmente las unidades exteriores se sitúan en los balcones de las fachadas, afectando así a la estética y ocupación de superficie útil.

El sistema elegido finalmente es la sustitución de las instalaciones por un sistema multiesplit, el cual se ubica en cubierta, ahorrando espacio y cumpliendo así con el PGOU.

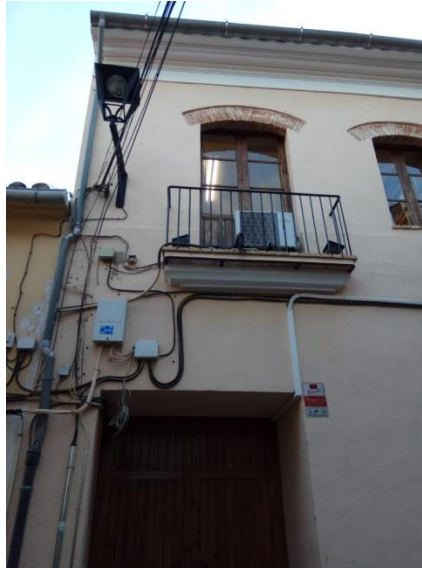
Fig. 187 Caja eléctrica. Fuente: Fotografía propia realizada, en el lugar de consulta 28/01/2019

Dentro del mismo apartado, también se incumplen la disposición de la hornacina eléctrica.

Siendo esta resaltada de la superficie de fachada, y sin marco tipo Ayuntamiento.

Esta intervención tiene como objetivo el cumplimiento de la PGOU, ya que sus condiciones estéticas definen la necesaria instalación de las hornacinas con características definidas anteriormente.

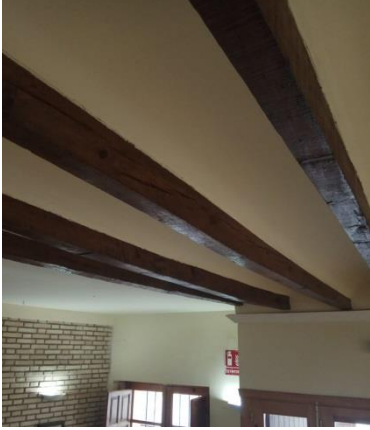
Fig. 207 Fisuración viguetas. Fuente: Fotografía propia, realizada en el lugar de consulta 20/06/2019

Algunas de las viguetas vistas del forjado presentan fisuraciones, estas se encuentran principalmente a lo largo de su longitud. Además, en el centro de la luz se aprecia una deformación excesiva, a casusa del soporte de las cargas.

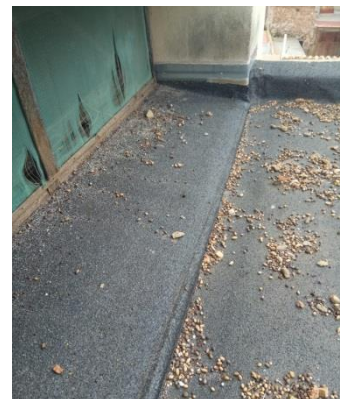
Fig. 212 Encuentro alfeizar. Fuente: Fotografía propia, realizada en el lugar de consulta 06/03/2019

Surgiendo así, manchas de humedades en los muros y deterioro de la carpintería.

Anteriormente se ha definido la adecuada intervención en cubierta, realizando el adecuado encuentro entre el alfeizar y esta. Adicionalmente, como se va a intervenir en las carpinterías de la envolvente térmica, se cambia esta carpintería también, colocando una de madera con vidrio doble y corredera. Cuando se retire la carpintería actual, se saneará el muro, con el objetivo de eliminar las humedades, así como colocar un acabado de pintura sobre las manchas.

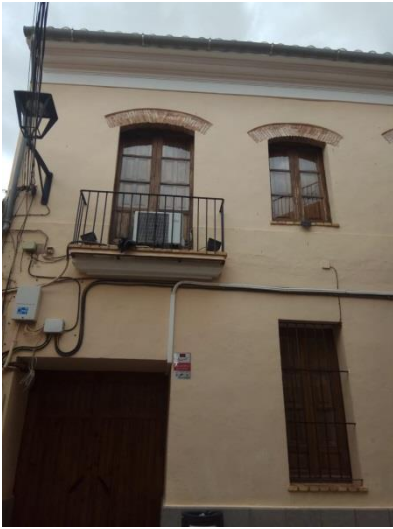
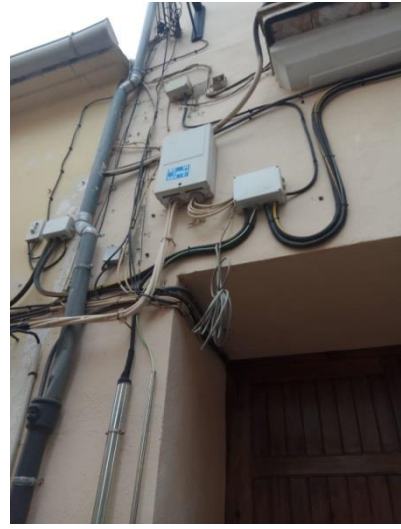
Fig. 215 Cajas eléctricas. Fuente: Fotografía propia, realizada en el lugar de consulta 24/04/2019

Las cajas eléctricas se sitúan en la fachada norte, en ellas se deberían ubicar las conexiones de diferentes cableados, aislándolas del exterior y sin estar a la vista, como se define detalladamente respecto a las condiciones estéticas del PGOU.

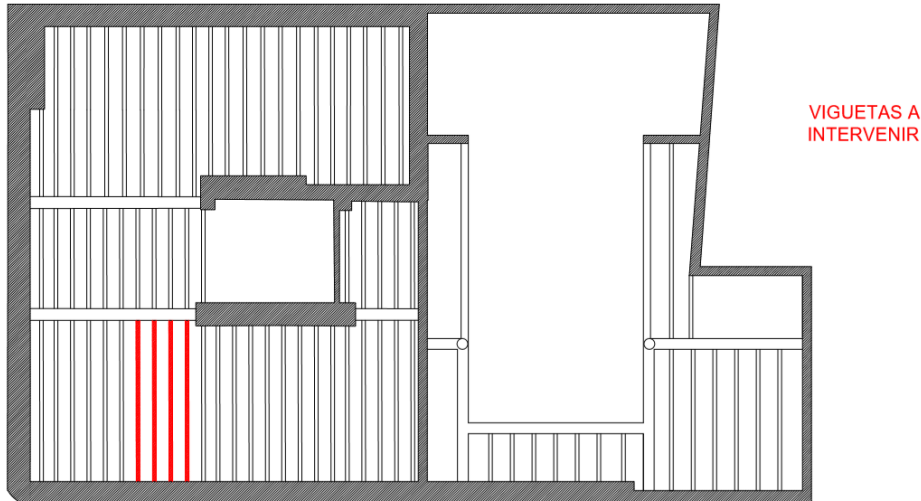
Fig. 218 Viguetas a intervenir. Fuente: Elaboración propia, creación 06/07/2019

Como todas las viguetas no se encuentran dañadas se intervendrá en las siguientes:

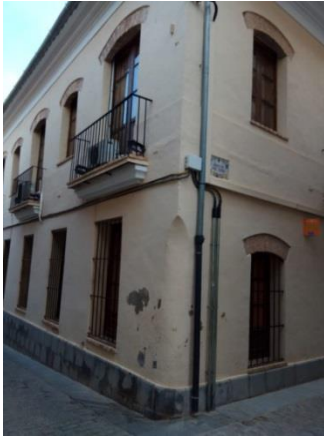
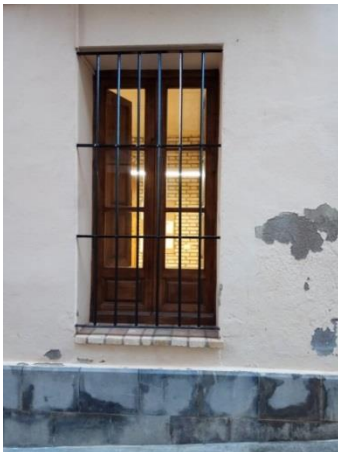
No obstante, durante las visitas se ha observado que los desconchados han sido reparados, como se puede ver en las imágenes siguientes.

La intervención ha consistido en limpiar la zona afectada hasta llegar a una superficie sana del paramento, varias capas de pintura de la misma gama que la existente.

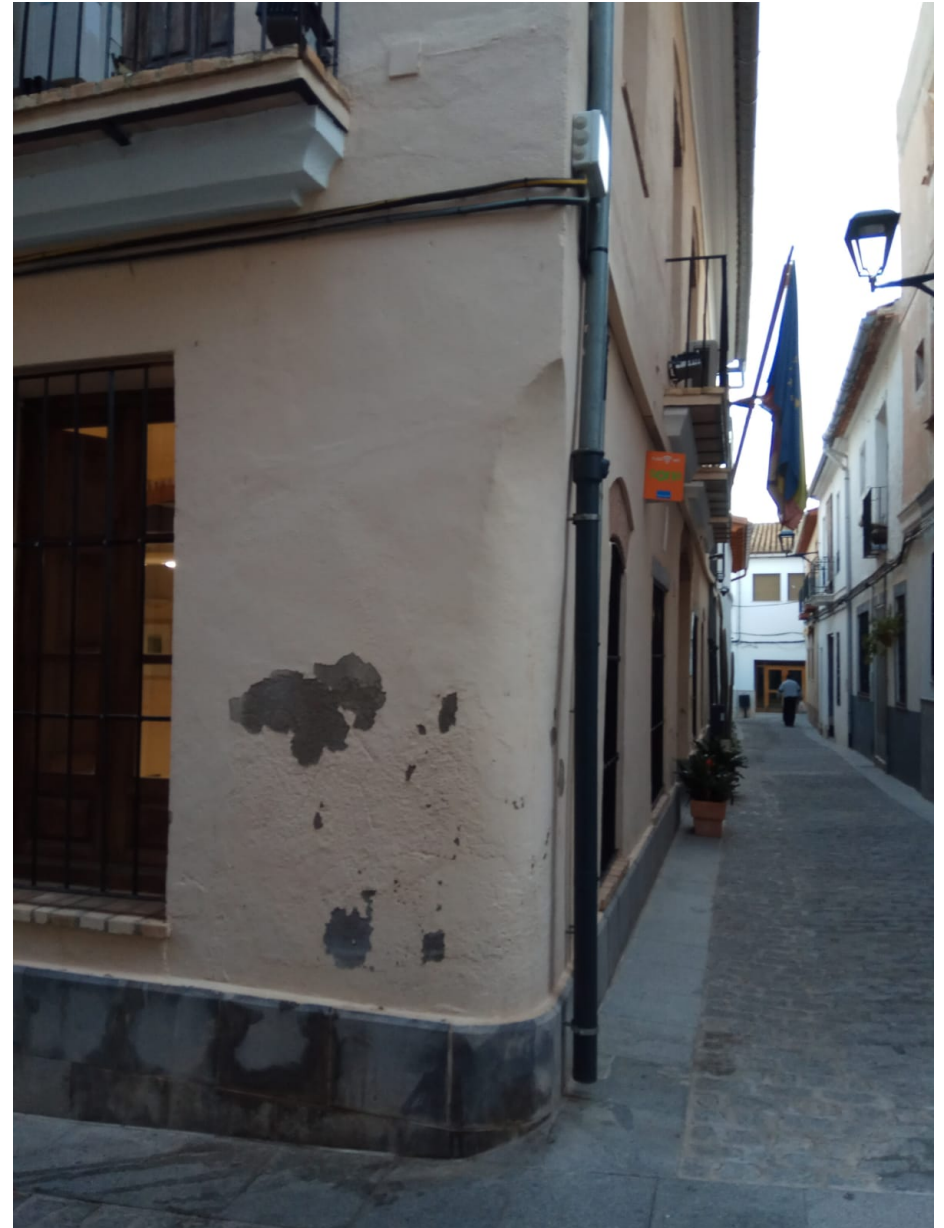
Lesión LS_[FC]_h_fil04 [Ref. FA002]

Elemento a inspeccionar	Código Lesión	Lesiones y síntomas	Indicadores		Actuaciones	Ref. Fotográfica
			ID	ED	AP	
Acabado exterior	LS_[FC]_d_ens01	Ensuciamiento físico de paños ciegos, sobre todo en zonas más protegidas (bajos y centro de fachada), produciendo manchas generalizadas por depósito, sobre todo en plataformas horizontales.	2	0	INTm	FA001
Elementos singulares	LS_[FC]_h_fil04	Humedad por filtración en general y principalmente en coronación de fachadas y esquinas, produciendo manchas, mohos, líquenes, musgos, erosión física, desprendimientos y/o eflorescencias.	2	0	INTm	FA002

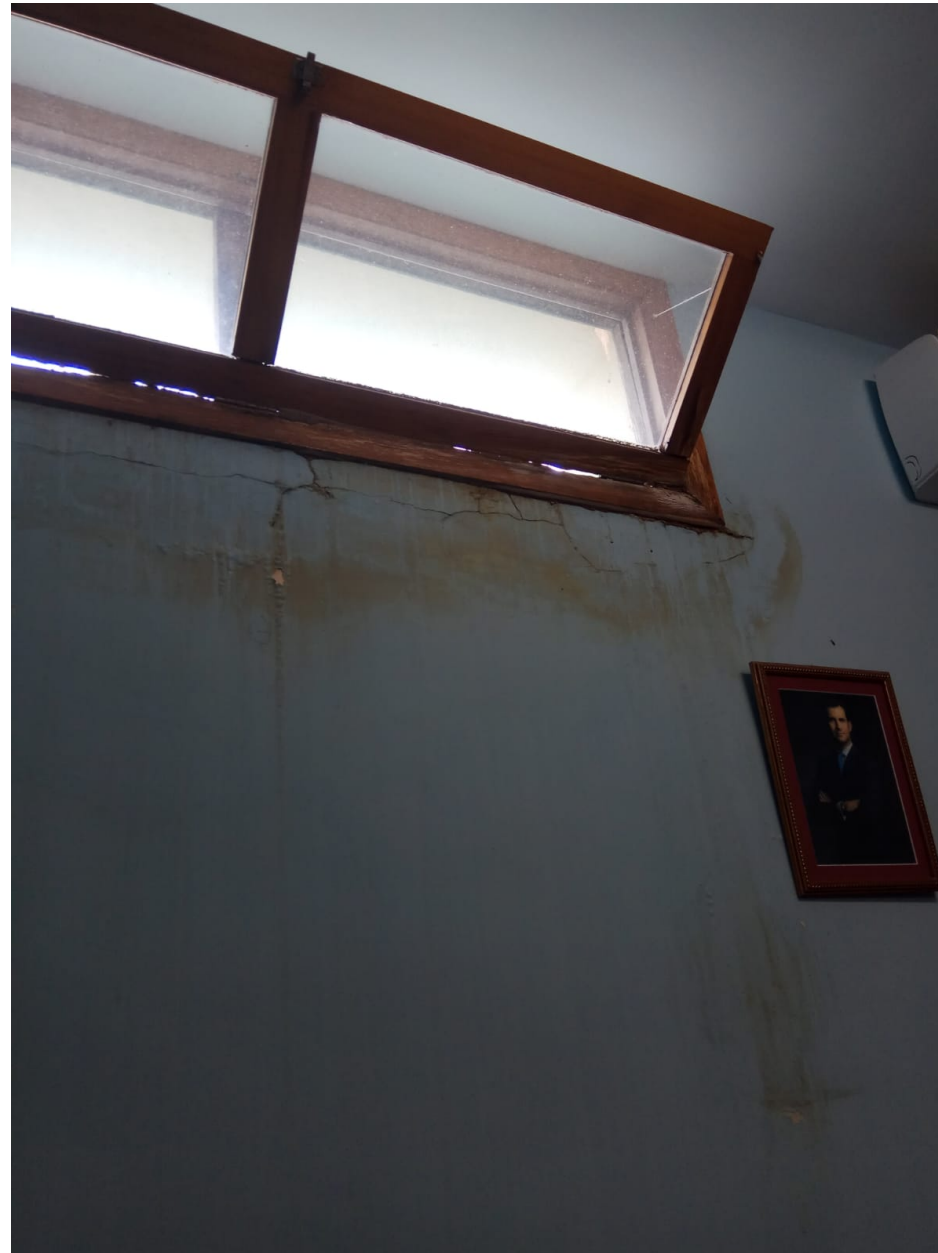
Muro LS_[PV]_h_con01 [Ref. MU001]

Elemento a inspeccionar	Código Lesión	Lesiones y síntomas	Indicadores		Actuaciones	Ref. Fotográfica
			ID	ED	AP	
Muro	LS_[PV]_h_con01	Humedad de condensación, produciendo mohos, manchas de humedad y ampolladuras o abultamientos.	2	0	INTu	MU001

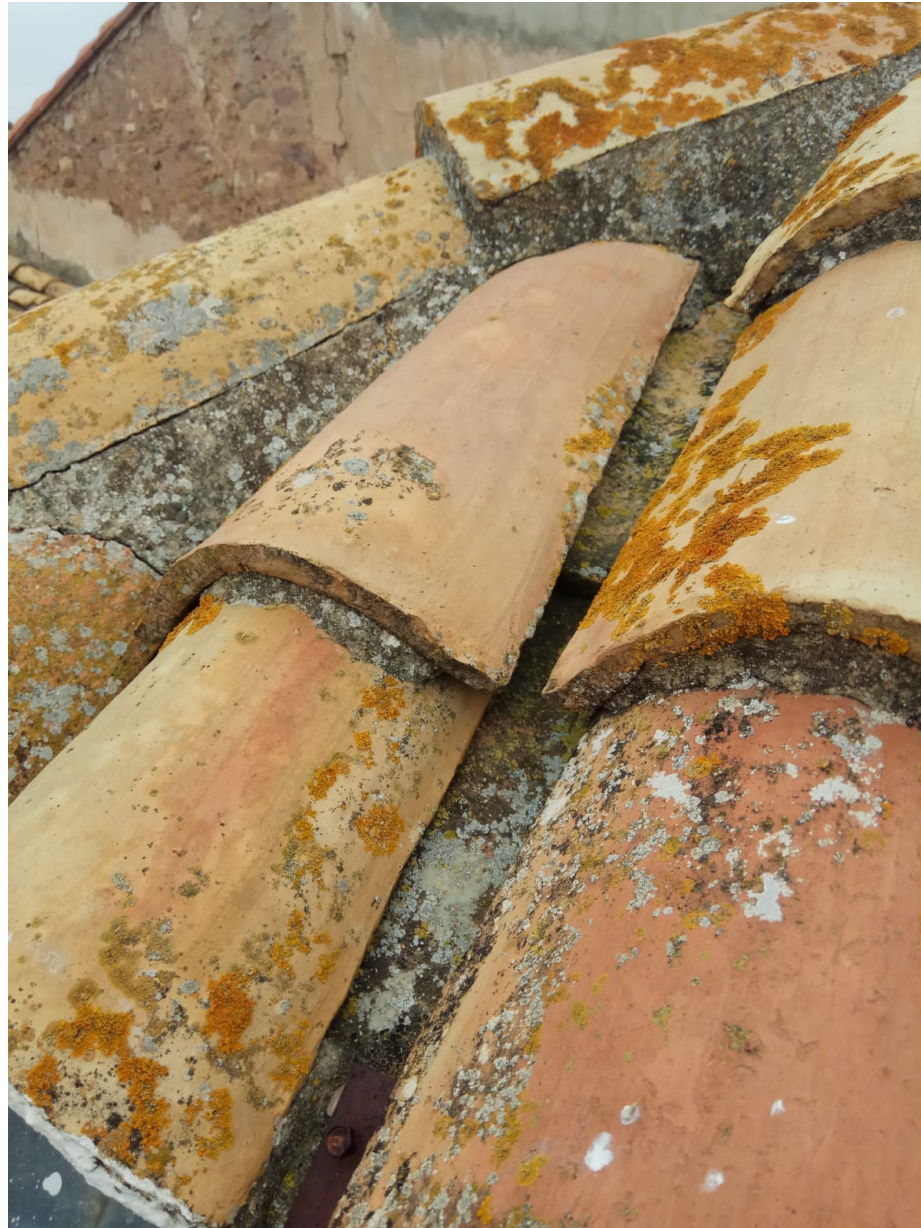
Cubierta LS [QB]_d_org01 [Ref. CU001]

Tipo	Elemento a inspeccionar	Situación de la cubierta		Área de la cubierta (m²)		Transmitancia U (W/m²K)	Lesiones y síntomas	
				Área total sin huecos	Área en sombra	Cubierta		
	CUBIERTA	En contacto con el ambiente exterior	Plana			2,12		
			Inclinada	Norte	73,89			0
				Oeste	62,92			0
				Suroeste	0			0
				Sur	0			0
				Sureste	0			0
				Este	0			0
		En contacto con espacio no habitable	habitable/ no habitable					
			no habitable/ exterior					
			Soporte					
Material de cubrimiento				LS_[QB]_d_org01				
Elementos Singulares								
Observaciones	Toda la cubierta del ayuntamiento, a excepción del archivo es de cubierta inclinada. Presencia de moho a causa de la falta de mantenimiento.

Elemento a inspeccionar	Código Lesión	Lesiones y síntomas	Indicadores		Actuaciones	Ref. Fotográfica
			ID	ED	AP	
Material de cubrimiento	LS_[QB]_d_org01	Presencia de organismos vegetales (líquenes y musgos), produciendo manchas, en faldones de tejas cerámicas o de hormigón y lajas de pizarra.	1	1	MNT	CU001

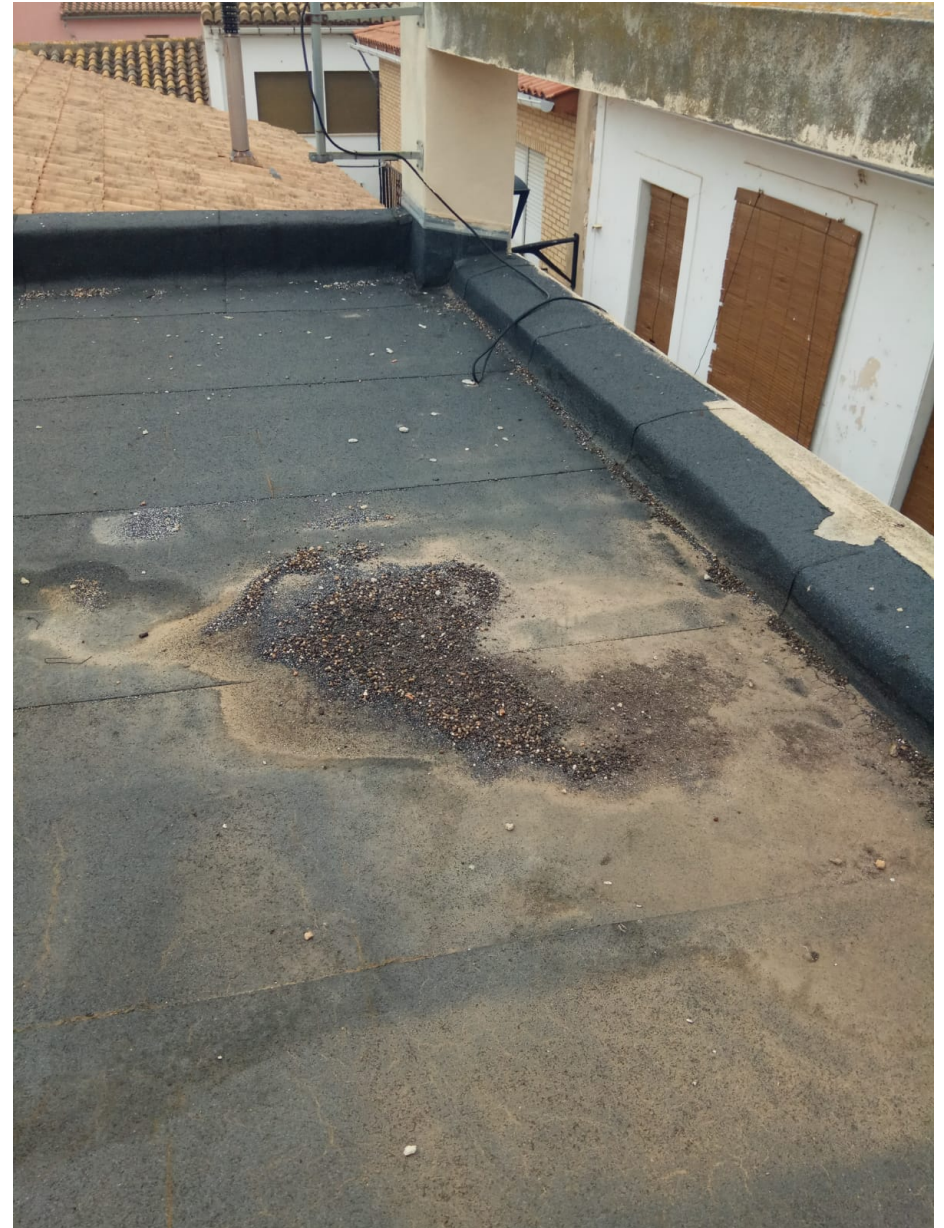
Cubierta LS [QB]_d_efi01 [Ref. CU002]

El punto más afectado se sitúa en la zona de pendiente orientada al sur, lugar donde el sol pasa más horas. Esto ha provocado un deterioro en la capa de impermeabilizante, funcionando también como capa de acabado.

Tipo	Elemento a inspeccionar	Situación de la cubierta		Área de la cubierta (m²)		Transmitancia U (W/m²K)	Lesiones y síntomas	
				Área total sin huecos	Área en sombra	Cubierta		
ID QB12 	CUBIERTA	En contacto con el ambiente exterior	Plana	70,48	11	2,27		
			Inclinada	Norte				
				Oeste				
				Suroeste				
				Sur				
				Sureste				
				Este				
		En contacto con espacio no habitable	habitable/ no habitable					
			no habitable/ exterior					
		Soporte						
Material de cubrimiento							LS_[QB]_d_efi01	
Elementos Singulares								
Observaciones		Lesión en la lámina asfáltica autoprotegida por falta de mantenimiento.

Elemento a inspeccionar	Código Lesión	Lesiones y síntomas	Indicadores		Actuaciones	Ref. Fotográfica
			ID	ED	AP	
Material de cubrimiento	LS_[QB]_d_efi01	Erosión física, con meteorización y descomposición del material de cubrimiento de piedra o cerámico de cubierta.	3	3	INTu	CU002

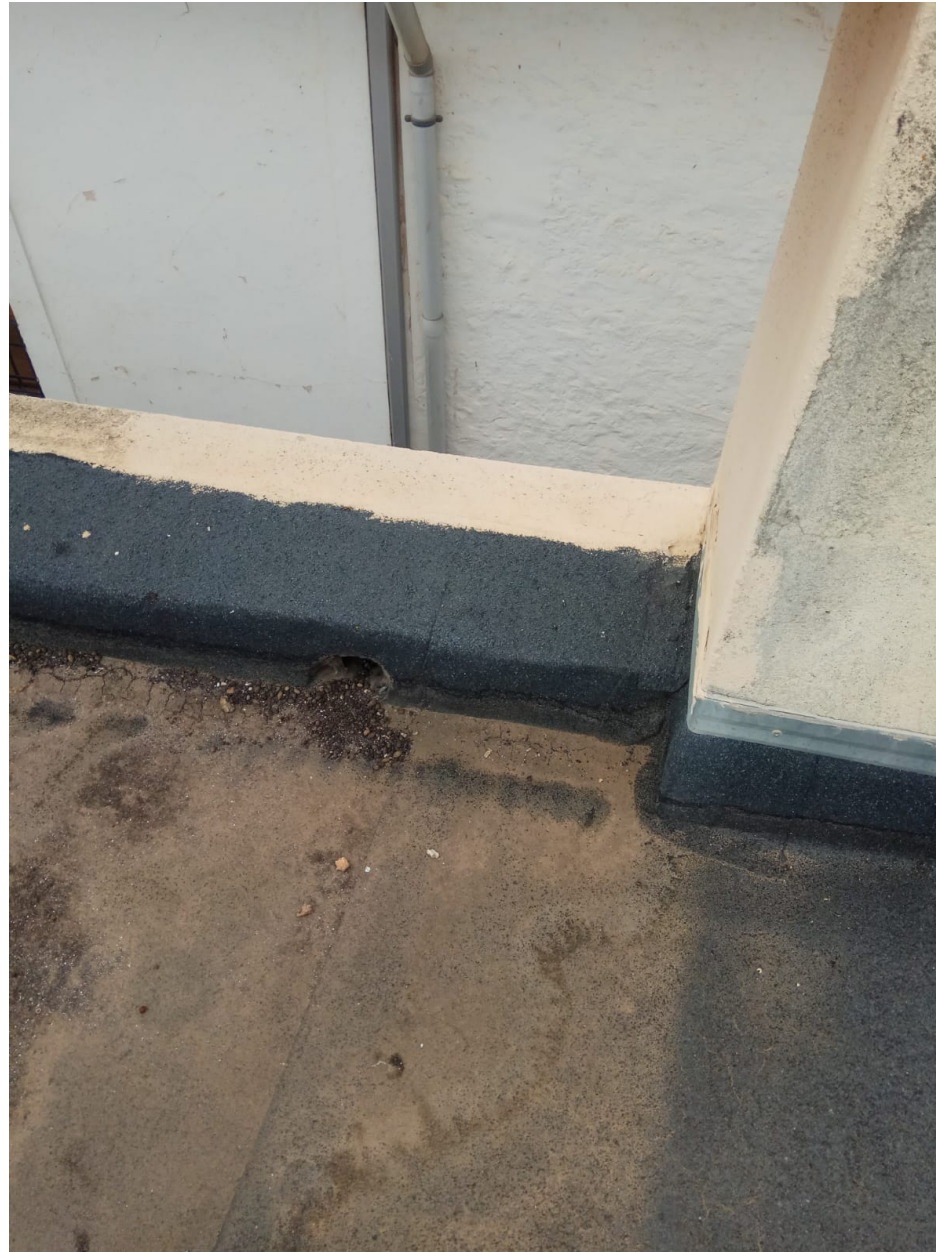
Evacuación de aguas. Sumideros. [Ref. IN001]

EVACUACIÓN DE AGUAS							
Elemento a inspeccionar	Ubicación	Lesiones y síntomas	Indicadores		Actuaciones	Ref. fotográfica	
			ID	ED	AP		
Evacuación de aguas	Red						
	Arquetas						
	Sumideros	Cubierta plana salón de actos	Falta de mantenimiento, obstrucción en la entrada	2	0	MNT	IN001
	Otros						
Observaciones	La falta de mantenimiento, junto a la mala inclinación de la cubierta producen un estancamiento de las aguas y la acumulación de la suciedad, la cual obstruye la evacuación de aguas en la bajante.

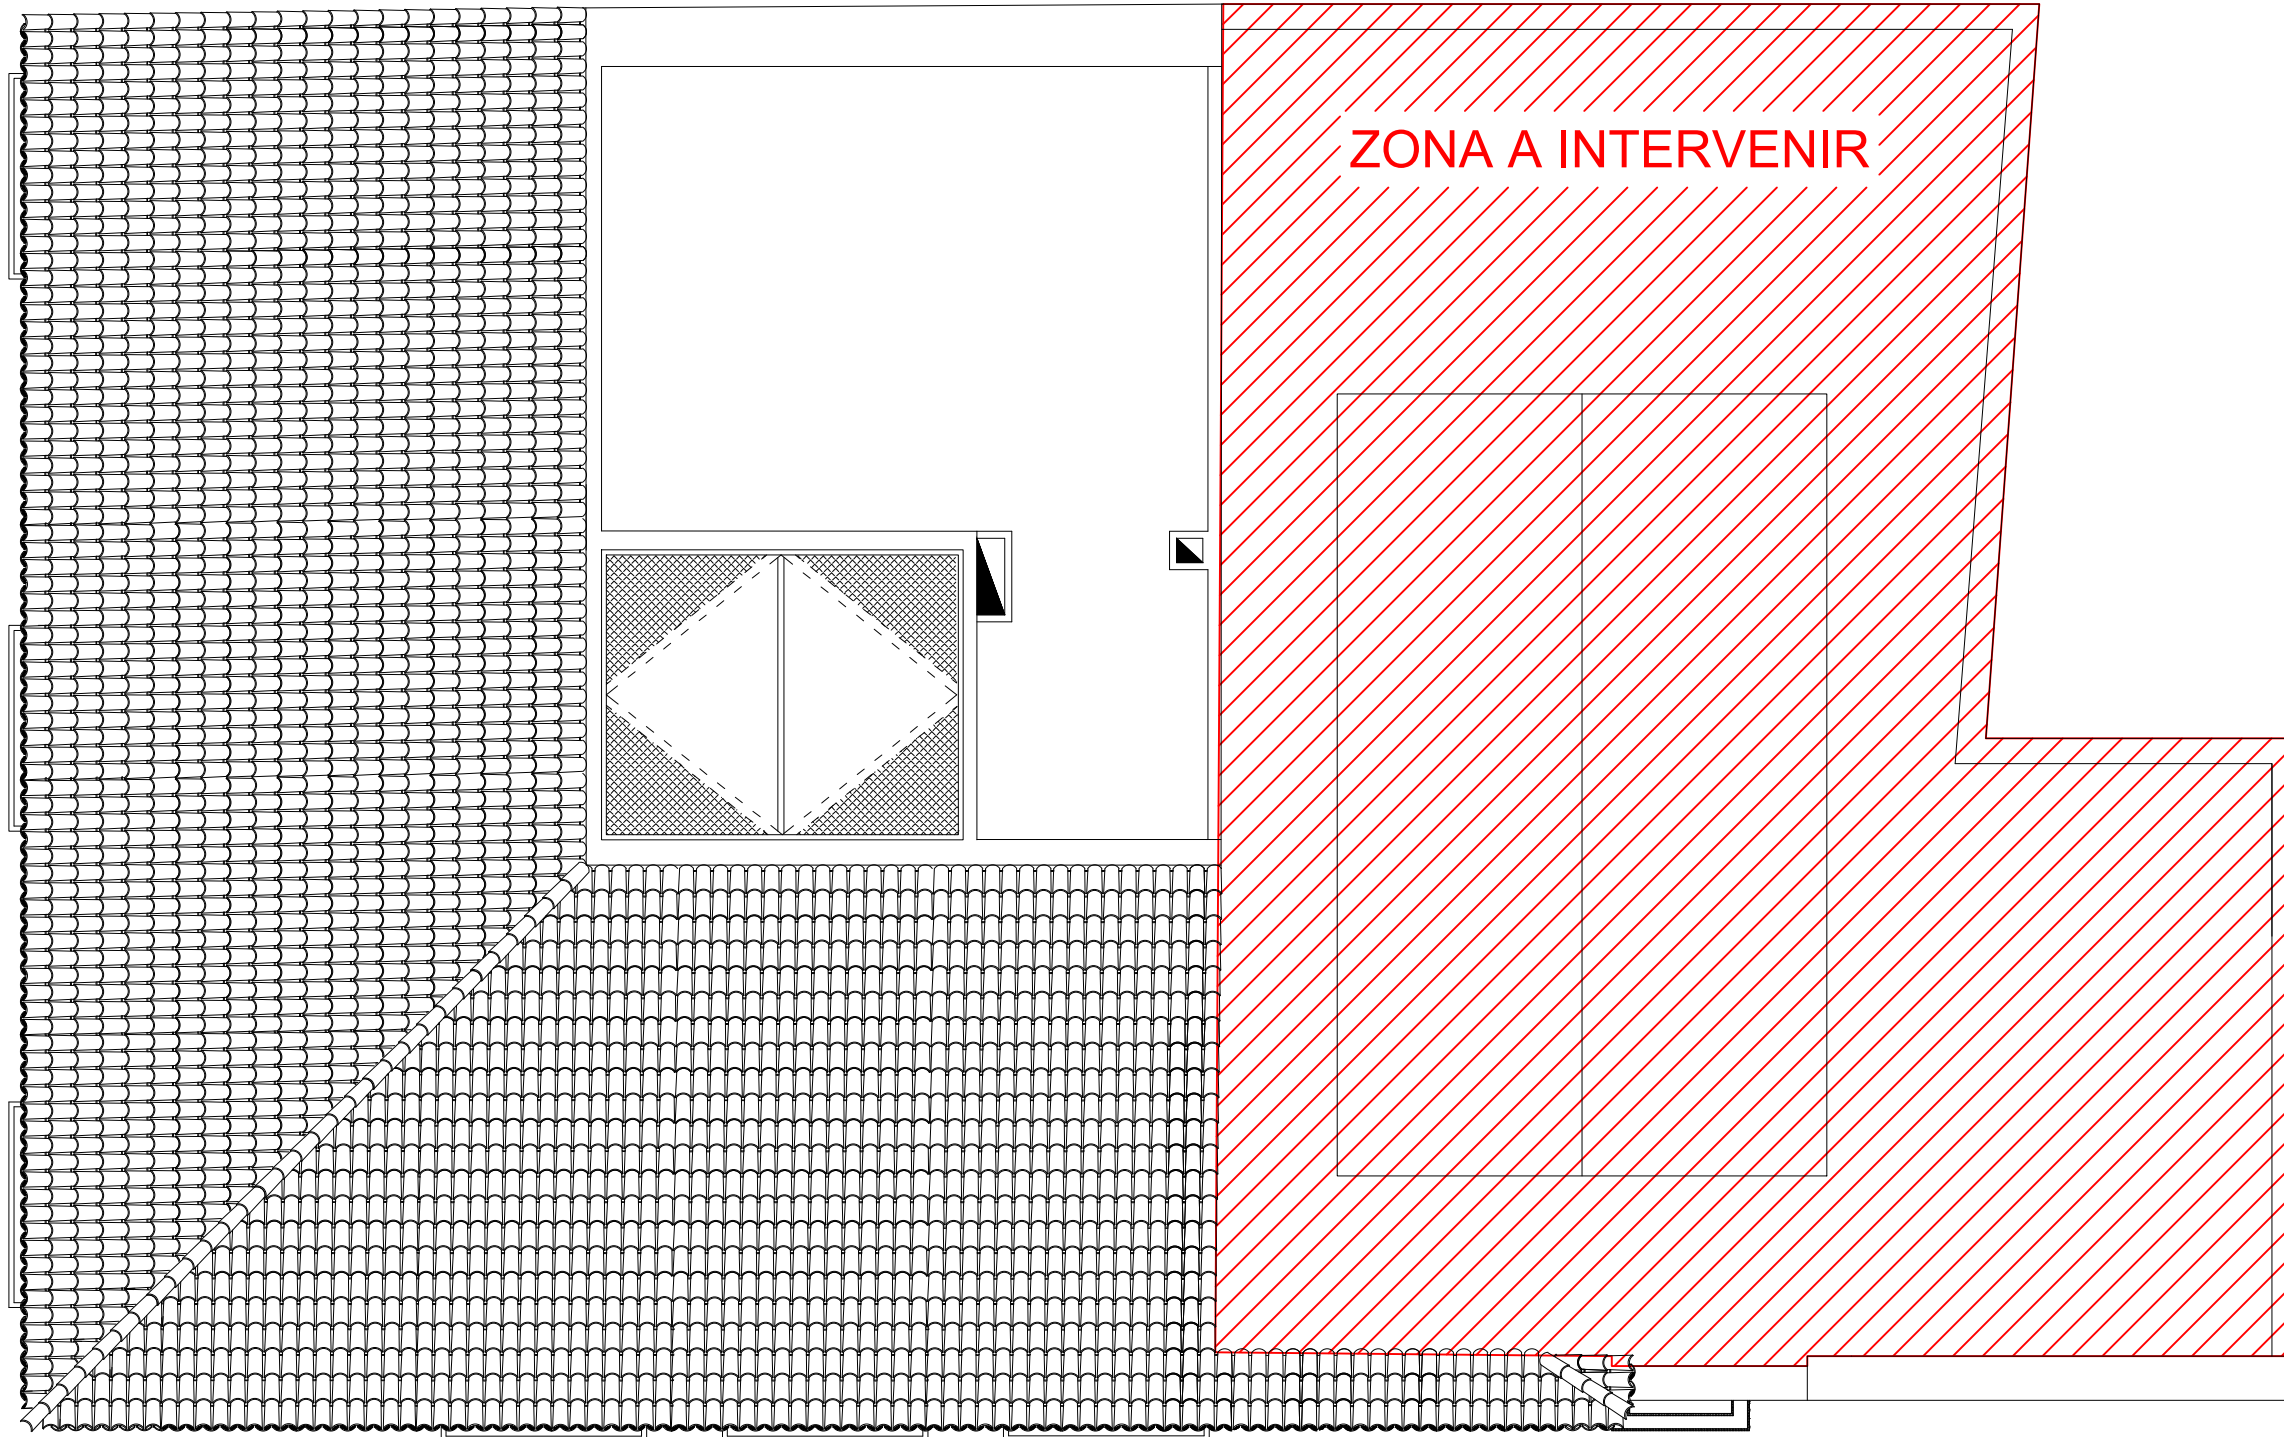
Se aprecia a simple vista un desgaste de la capa de acabado de la cubierta, lámina asfáltica. Como se ha nombrado en diversas ocasiones la cubierta tiene una parte de cubierta inclinada y otra de cubierta plana, esta última originalmente estaba protegida mediante grava de canto redondo, por eso no presenta el mismo grado de deterioro que la lámina colocada sobre los paneles sándwich, no siendo adecuada sin colocar capa de acabado sobre ella.
