Estudio de posibilidades de rehabilitación de edificio residencial construido en 1967 en Calahorra (La Rioja)

TRABAJO FINAL DE GRADO EN
ARQUITECTURA TÉCNICA
CURSO 2018/2019

Realizado: Joanán Jannái Abad Martínez

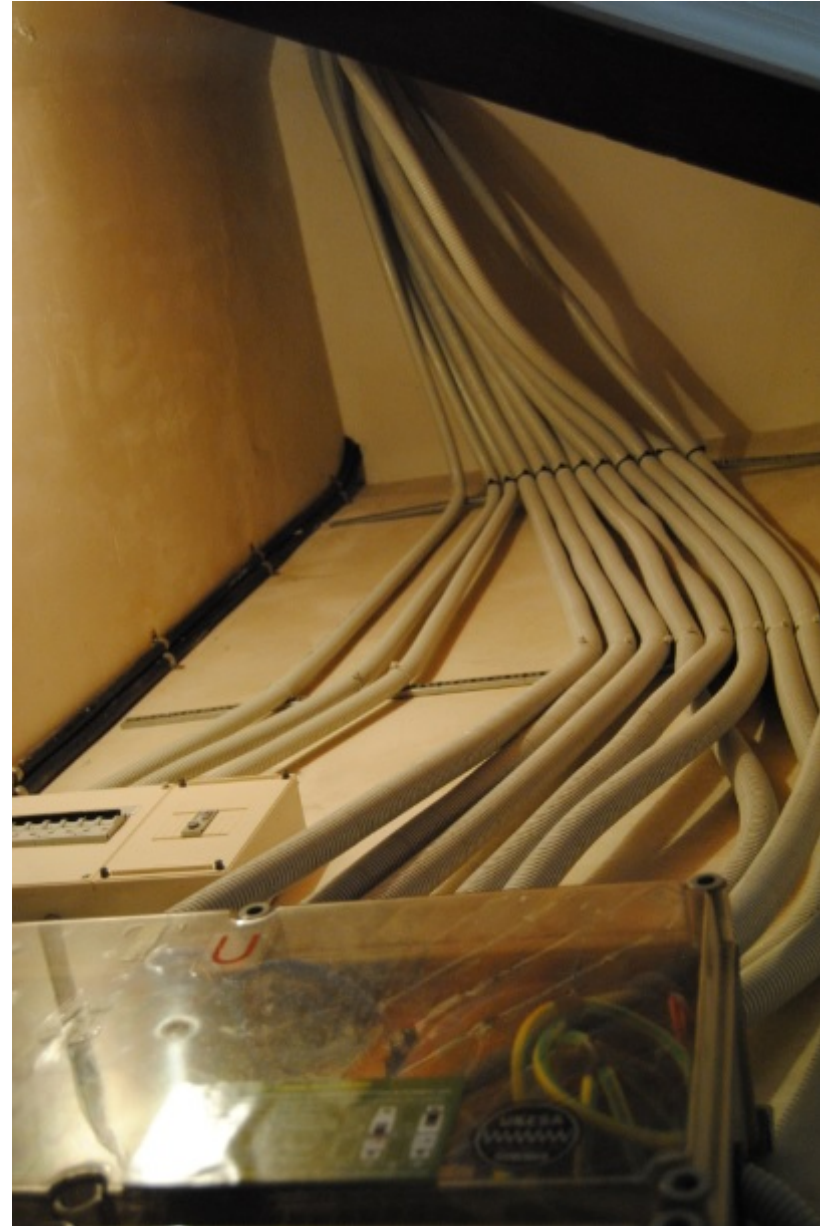
Suministro electrico. Red. [Ref. IN006]

SUMINISTRO ELÉCTRICO		¿Los contadores están centralizados? <input checked="" type="radio"/> SI <input type="radio"/> NO				
Elemento a inspeccionar	Ubicación	Lesiones y síntomas	Indicadores		Actuaciones	Ref. fotográfica
			ID	ED	AP	
Suministro eléctrico	Contadores	Cuarto de contadores en planta baja, dentro del zaguán.	3	0	INTu	IN005
	Red	La red eléctrica está empotrada y sólo se puede observar el arranque de la misma desde el cuarto de contadores.	0	0	MNT	IN006
	Otros	Cuarto de contadores.	0	0	MNT	IN007
