Proyecto de Final de Grado

**HUMEDADES EN LOS CENTROS
HISTÓRICOS DE PUERTOMINGALVO Y
VILLAHERMOSA DEL RÍO**

Grado en Arquitectura Técnica

Autor: Nicolás Porcar Quintela

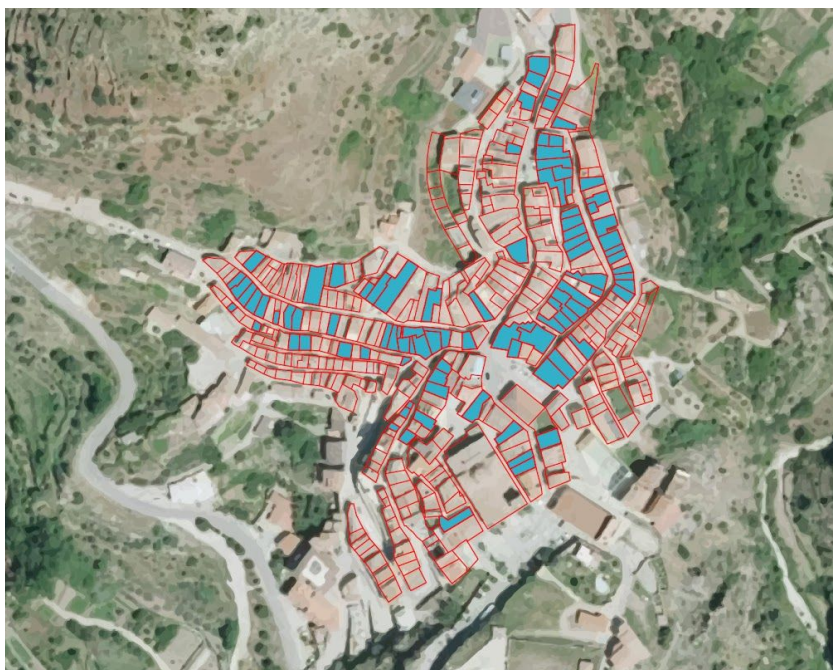
Figura 2. Viviendas con humedades detectadas en Villahermosa del Río. (Fuente: Propia)

Tras esta catalogación, entre otras conclusiones, se pudo observar el gran número de edificios que presentaban patologías generadas por humedades en los centros históricos de los municipios. Desde esta catalogación se inició el proceso de desarrollo del proyecto actual.

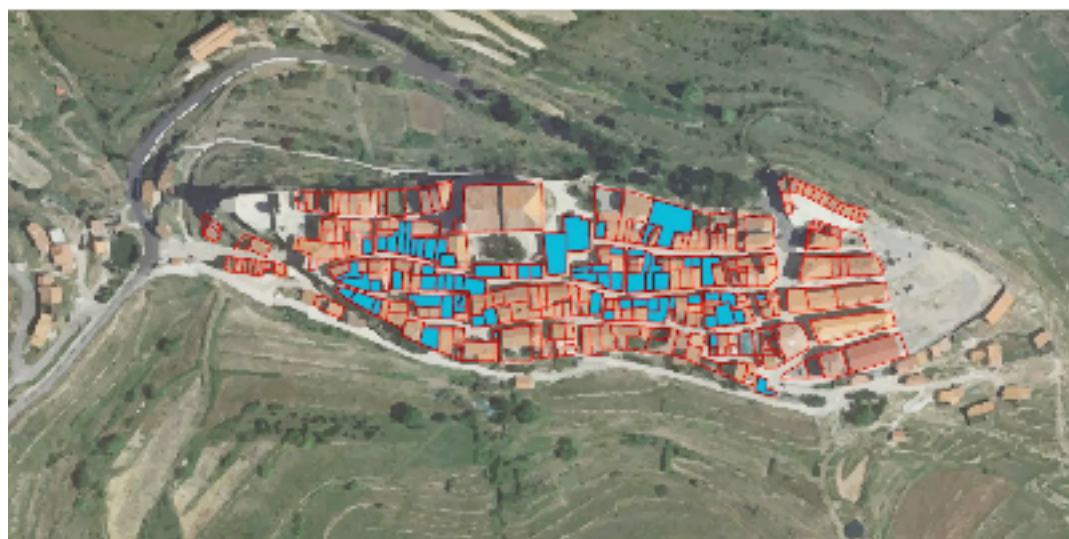
Figura 37. Humedades en el núcleo urbano de la localidad de Puertomingalvo. (Fuente: Propia)

A continuación podemos observar el centro urbano del municipio, y tras esto, en la figura 37, se observan las edificaciones en las cuales se observaron humedades durante la toma de datos.

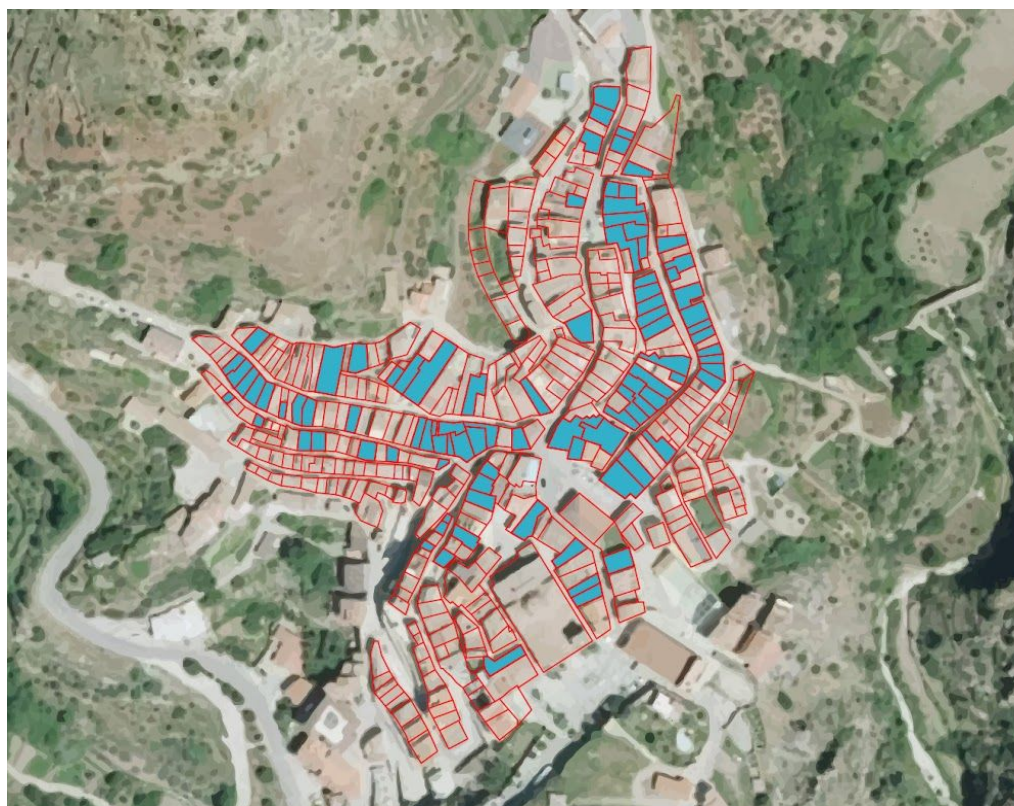
Figura 40. Humedades en el núcleo urbano de la localidad de Villahermosa del Río. (Fuente: Propia)

Del mismo modo que en Puertomingalvo, en la localidad de Villahermosa del Río también encontramos gran número de viviendas en las que encontramos patologías generadas por las humedades. Podemos observar en la figura 40 las viviendas en las que se observan humedades.

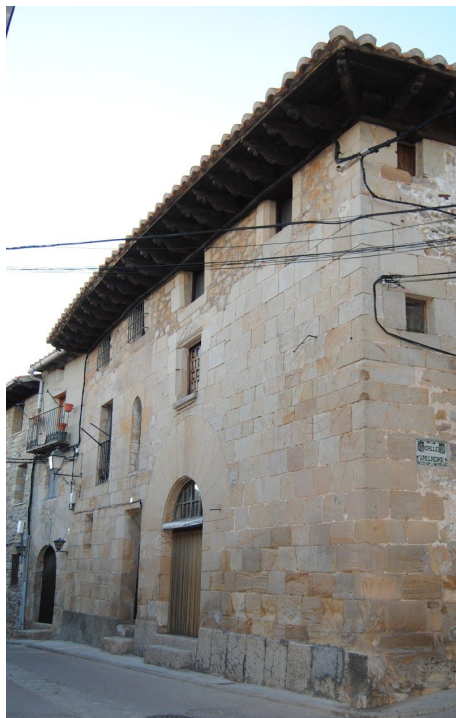
Figura 43. Fachada principal. (Fuente: Propia)

La fachada principal está compuesta por un muro de carga de sillería, acabado en la última planta por mampostería. En esta fachada podemos observar que se encuentra un vano con arco de medio punto que da lugar a la entrada principal y única de la vivienda.

Por lo que refiere a las patologías generadas por las humedades, en este caso de estudio, encontramos patologías en la parte baja de los muros, tanto en la fachada principal, a la derecha de la entrada del edificio, como en el alzado lateral, donde se encuentra la mancha de humedad a lo largo de todo el paramento hasta una altura aproximada de 0,5 metros.

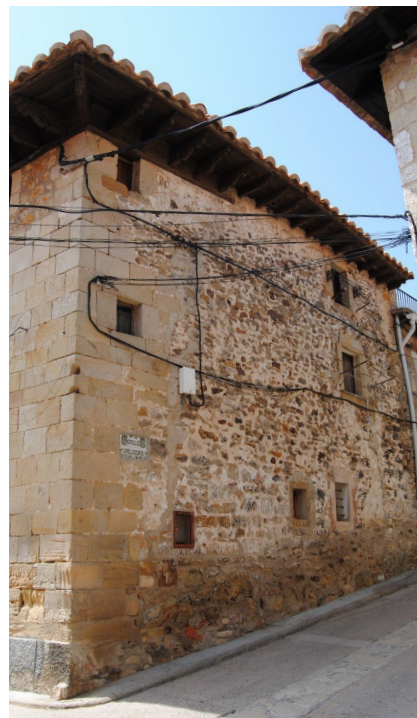
Figura 44. Fachada lateral. (Fuente: Propia)

Por otra parte, la fachada lateral está conformada por un muro de mampostería en el que encontramos hasta 7 oberturas diferentes. En esta fachada se aprecian huellas de un anterior revestimiento existente, posiblemente de cal, debido a que era el revestimiento característico del municipio.

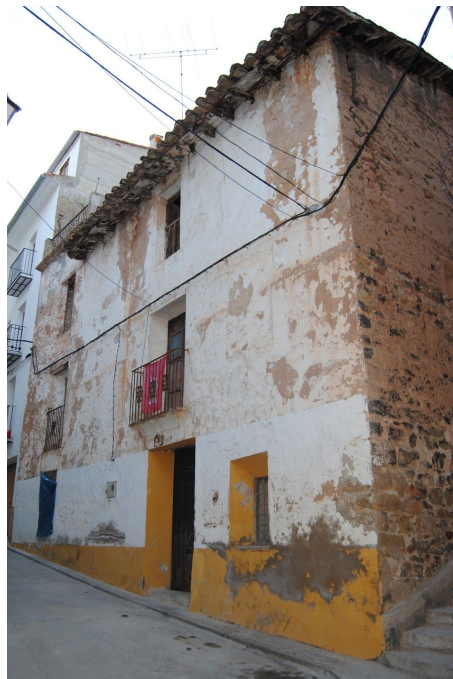
Figura 58. Fachada principal. (Fuente: Propia)

En lo que refiere a las patologías que presenta el edificio en relación a las humedades, podemos observar, en primer lugar, la presencia de manchas en la fachada principal de humedades por filtración. El encalado de la fachada se encuentra por lo general en un estado de deterioro, sin embargo es en las zonas altas del paramento cerca de la cubierta donde se encuentran las zonas con mayor porcentaje de desconchados y donde se observa la falta de dicho revestimiento.

Es debido en gran medida al mal estado de la cubierta. El mal estado aparente de las viguetas de madera y de los tablones que se encuentran en el alero, dejan prever que la protección de tejas árabes, que ejerce también el papel de impermeabilizante en la cubierta, se encuentran también bajo un gran deterioro.

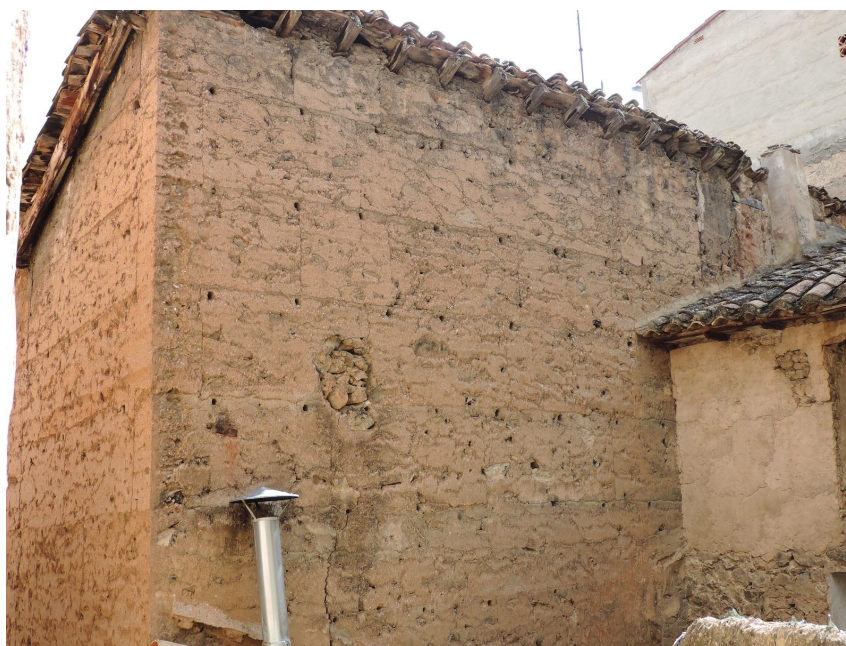
Figura 59. Fachada posterior. (Fuente: Propia)

En cuanto al alzado posterior de la vivienda también se encuentra en él trazas de mampostería, aunque por lo general está compuesto por un muro de tapia. Esto se supone debido a las marcas que encontramos en el muro que dejan ver donde se colocaban los tablonos de madera que conformaban el encofrado y las huellas de los pasadores o agujas empleados en el tapial. Como se puede observar en la figura 59, este muro es el que da a las otras dos zonas especificadas.
