CONSERVACIÓN Y RESTAURACIÓN DE ARTE CONTEMPORÁNEO: LOS FONDOS DEL MACVAC

CONSERVATION AND RESTORATION OF CONTEMPORARY ART: THE VAULTS OF MACVAC

María Teresa Pastor Valls

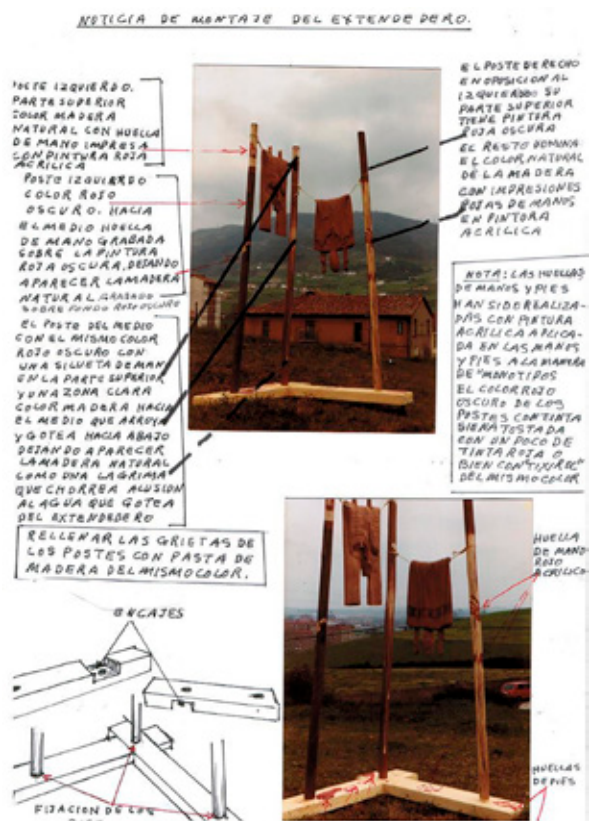
Por otra parte, el estado de conservación de las distintas piezas suponía otra problemática distinta. Dichos elementos presentaban suciedad superficial generalizada, diversas manchas y cercos de humedad, ataque de insectos xilófagos y microorganismos, grietas de la estructura, etc. La alteración que planteaba más controversia en cuanto a criterios de intervención era la importante decoloración sufrida en las zonas teñidas de las distintas piezas que conforman la instalación, causada por la exposición a elevados niveles de iluminación. En el caso de las piezas talladas, las zonas coloreadas correspondían con el cinturón del pantalón y la decoración de la falda. La estructura, por su parte, presentaba restos de huellas de pies y manos, y chorretones en forma de lágrima.

Instrucciones para el montaje de la obra *Ropa tendida*, Manolo Castañón.

Para llevar a cabo los tratamientos de restauración, se realizaron una serie de estudios previos, con el fin de obtener la mayor información posible sobre la técnica, materiales, alteraciones e idoneidad de tratamientos: estudios analíticos, documentación gráfica y fotográfica, identificación de la madera y realización de probetas en las que ensayar la resistencia de distintos tintes comerciales.
