# GUÍA PARA REHABILITACIÓN DE VIVIENDAS DE CONSTRUCCIÓN TRADICIONAL

**AUTORA: SARA ULLDEMOLINS FARAH**

5. CASO DE ESTUDIO.....	116
5.1. ATZENETA DEL MAESTRAT.....	117
5.2. PALACIO D'EN JAUME.....	119
5.2.1. Patologías.....	127
6. CATÁLOGO DE SOLUCIONES.....	156

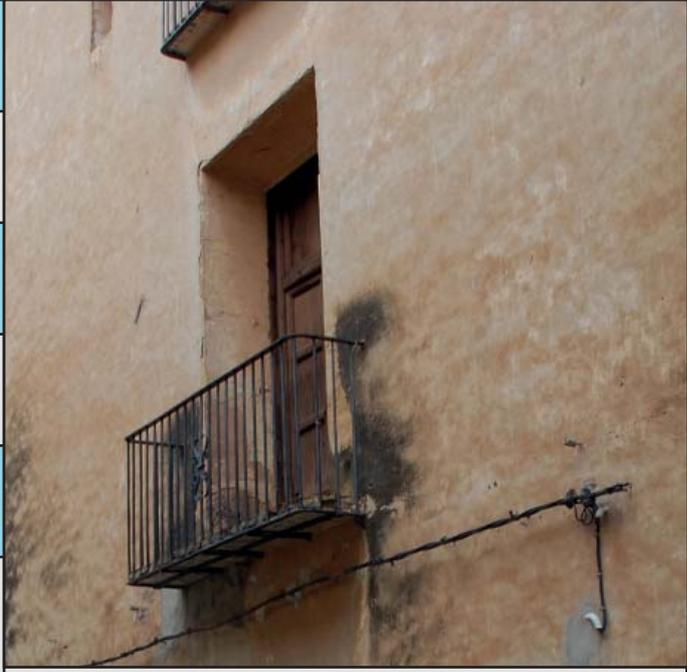
<b>FICHA PATOLOGÍA</b>			Nº M3
<b>LOCALIZACIÓN</b>			
SOLERAS	<b>MUROS</b>	CUBIERTA	OTROS
<b>DESCRIPCIÓN DEL ELEMENTO</b>

Fachada principal compuesta por sillarejos tomados con mortero y posteriormente enfoscado.			
<b>DESCRIPCIÓN DE LA PATOLOGÍA</b>			
Se observa una mancha a lo largo de todo el paramento vertical cerca de la barandilla.			
<b>POSIBLE CAUSA</b>			
Dicha mancha proviene del óxido que suelta la barandilla y la humedad acumulada en dicha zona.			
<b>DATOS COMPLEMENTARIOS</b>			
<b>PROPUESTA DE INTERVENCIÓN</b>			
La mejor propuesta es la retirada de la barandilla para su posterior limpieza y tratamiento antióxido. De igual modo se limpiará el paramento y se retirará el enfoscado, para posteriormente revestirlo con mortero de cal para que la humedad no vuelva a aparecer. Finalmente se colocará la barandilla nuevamente.			
<b>PRESUPUESTO ESTIMADO DE LA INTERVENCIÓN</b>			
En el página siguiente se muestran los precios unitarios de las diferentes partidas necesarias para realizar la intervención. En ningún caso se incluyen los medios auxiliares. En todos los casos para obtener el presupuesto total habría que multiplicarlo por la medición.

CÓD.	CANT.	UD.	RESUMEN	PRECIO	SUBTOTAL	IMPORTE
		m	Levantamiento de barandilla			
			Levantamiento con medios manuales y equipo de ox icorte, de barandilla metélica en forma recta, situada en bal- cón y fijada a elementos constructivos. Sin incluir andamiaje y medios auxiliares.			
O01	1,50	h	Oficial	18,30	2,75	
O02	0,30	h	Peón ordinario	16,30	4,89	
MT01	0,02	m <sup>3</sup>	Agua	1,50	0,03	
MQ02	0,12	h	Equipo de oxicorte	7,37	0,88	
	5,00	%	p.p. costes indirectos	8,60	0,43	
					TOTAL DE LA PARTIDA	8,98 €

m <sup>2</sup>	Protección de barandilla			
			Protección de barandilla con prev ia limpieza mediante abrasiv o mediante chorro a presión, posteriormente se le aplicará una imprimación anticorrosiv a, bicomponente, a base de resina epoxi, inhibidores de corrosión y agua.			
O03	0,094	h	Peón especializado	18,12	1,70	
O02	0,094	h	Peón ordinario	16,30	1,53	
O04	0,87	h	Oficial 1º pintor	19,03	16,56	
MT04	0,5	kg	Imprimación anticorrosiva	7,68	3,84	
MT05	1,5	kg	Abrasivo para limpieza mediante chorro de presión	0,25	0,38	
MQ02	0,099	h	Equipo de chorro de arena a presión	2,86	0,28	
MQ03	0,099	h	Grupo eléctrico insonorizado, trifásico, de 45 kVA de potencia	4,81	0,48	
	5,00	%	p.p. costes indirectos	24,80	1,24	
					TOTAL DE LA PARTIDA	26,01 €

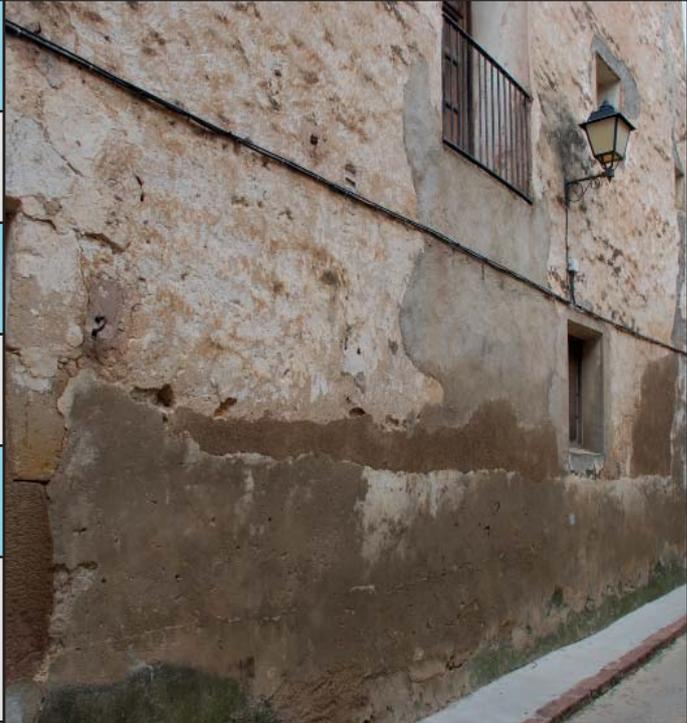
<b>FICHA PATOLOGÍA</b>			Nº M4
<b>LOCALIZACIÓN</b>			
SOLERAS	<b>MUROS</b>	CUBIERTA	OTROS
<b>DESCRIPCIÓN DEL ELEMENTO</b>

Fachada trasera compuesta por sillarejos tomados con mortero y posteriormente recubierto.			
<b>DESCRIPCIÓN DE LA PATOLOGÍA</b>			
Se observan diversas capas de recubrimiento de tonalidades muy diferentes entre sí.			
<b>POSIBLE CAUSA</b>			
Se supone que las diferentes capas corresponden a las diferentes patologías que han ido surgiendo a lo largo del tiempo y se han intentado tapar, generando así multitud de parches.			
<b>DATOS COMPLEMENTARIOS</b>			
Mantener el aspecto de la fachada.			
<b>PROPUESTA DE INTERVENCIÓN</b>			
La mejor propuesta en este caso sería retirar todo el mortero que existe actualmente en la fachada dejando el muro totalmente visto. Posteriormente se dará un tratamiento de limpieza para retirar todo el moho existente y se dejará secar. Finalmente se aplicará una capa uniforme de mortero de cal el cual dejará transpirar el agua que ascienda por capilaridad, de este modo no se generarán manchas ni hongos.

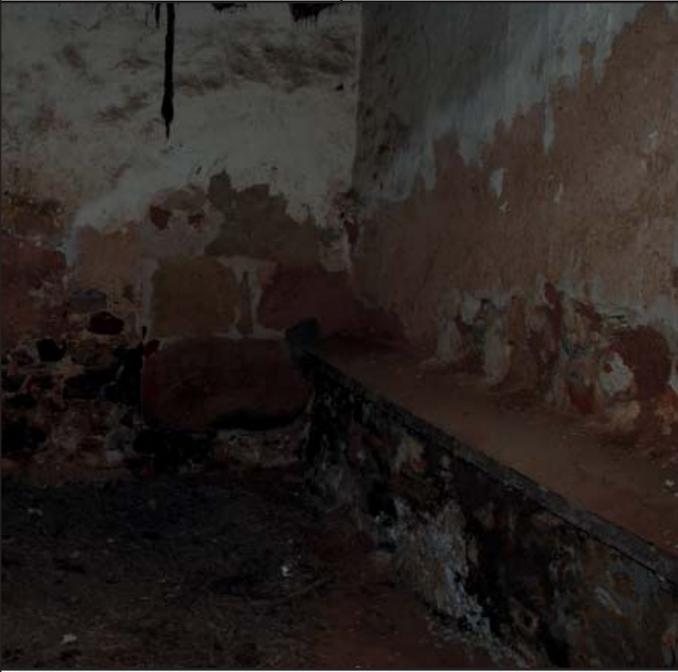
<b>FICHA PATOLOGÍA</b>			Nº M6
<b>LOCALIZACIÓN</b>			
SOLERAS	<b>MUROS</b>	CUBIERTA	OTROS
<b>DESCRIPCIÓN DEL ELEMENTO</b>

Muro compuesto por piedra tomada con mortero. Dicho muro se encuentra en la zona donde antiguamente se encontraban los animales.			
<b>DESCRIPCIÓN DE LA PATOLOGÍA</b>			
Se observa gran desprendimiento del revestimiento.			
<b>POSIBLE CAUSA</b>			
La causa principal es que al tratarse de un lugar sin ventilación el agua al querer salir a través del muro desprende el revestimiento ya que se acumula y no logra evaporarse.			
<b>DATOS COMPLEMENTARIOS</b>			
<b>PROPUESTA DE INTERVENCIÓN</b>			
En primer lugar, se deberá de proceder a la retirada de todo el enfoscado de mortero de cemento,. Posteriormente una buena opción sería dotar al muro de ventilación, ya que se trata de un lugar poco ventilado y por ello el muro sufre de humedades y el revestimiento se desprende. Finalmente, se procederá a revestir el muro con mortero de cal.
