PROYECTO FINAL DE GRADO

Rehabilitación de vivienda unifamiliar de los años 50 en el
centro histórico de Castellón de la Plana.

Seguimiento y gestión de obra.

Alumna: Sofía Pases Canet
Tutor: Angel Miguel Pitarch Roig
Curso 2021-2022

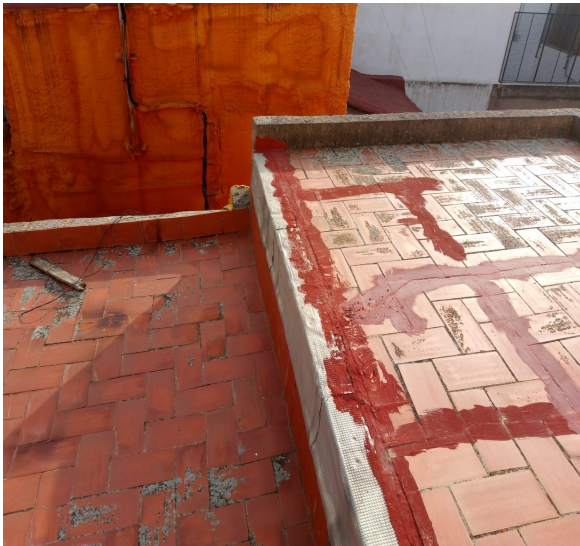
Imagen 6: EA- Cubierta plana superior.

Las cubiertas del edificio, son de diferentes tipos, podemos encontrar en la parte delantera de la casa, una cubierta plana con un antepecho que alberga una barandilla, que da a la Calle San Francisco, la cual presenta filtraciones hacia el interior, y en la parte trasera de la vivienda, se encuentra la cubierta inclinada a un agua, que también presenta diversas filtraciones hacia el interior.

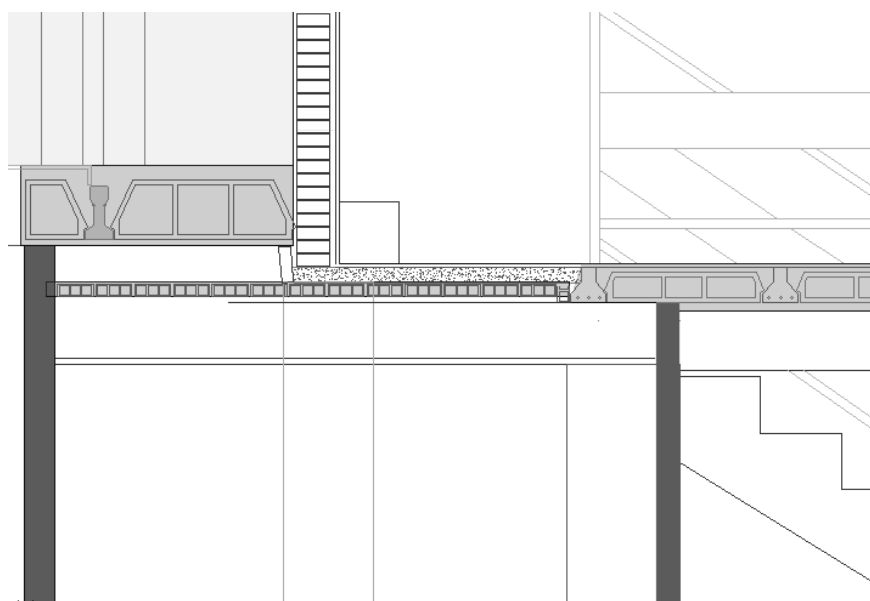
En esta zona, junto al pilar, encontramos un forjado, compuesto por una serie de materiales incompatibles. El forjado que está sustentado en una zona por el pilar, está formado por unos perfiles metálicos corroídos, con una garantía de estabilidad escasa, como puede observarse en las imágenes.

Imagen 34: Detalle constructivo de la estructura existente.

En primer lugar, se realizará la demolición de la losa de escalera, la cual está soportada por un pilar, que también va a ser demolido, para poder dar paso a la apertura del espacio del nuevo patio. Previamente a la demolición de este pilar, y el forjado que soporta, se colocarán con un intereje de 95 cm las viguetas metálicas del nuevo forjado, y se procederá así a demoler el actual. Las nuevas viguetas serán perfiles tubulares metálicos, con revestimiento anticorrosión, que quedarán vistas en el nuevo salón, y estas soportarán un forjado ligero formado por tableros aglomerados de madera de 19mm, y una placa de cartón-yeso atornillada al tablero, sobre las que se colocará el laminado que revestirá el pavimento de la vivienda. El planteamiento de esta solución constructiva se basa en la estimación de un cálculo previo para llevarse a cabo, para así comprobar que la solución adoptada en su momento, resulta viable en cuanto a resistencia estructural.

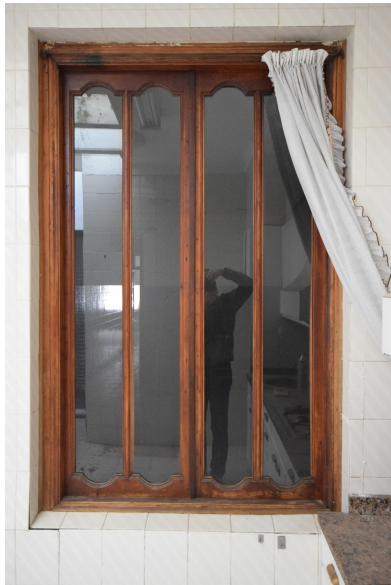
Un punto a destacar es la buena conservación de las carpinterías existentes, que muchas mantienen el color y características casi intactas de la madera maciza original, y la buena conservación de los revestimientos del pavimento y las escaleras, que no presentan ninguna deficiencia estética ni tampoco funcional.

Imagen 35: Ventana sala 05.

Se sustituyen las carpinterías actuales, de madera con vidrio simple en su mayoría y de hierro con vidrio simple, por carpinterías de PVC, color blanco, con doble acristalamiento 3+3 /16/4 bajo emisivo. Con persianas, donde procede, con cajón aislado, oscilobatientes todas ellas, y con rotura de puente térmico.

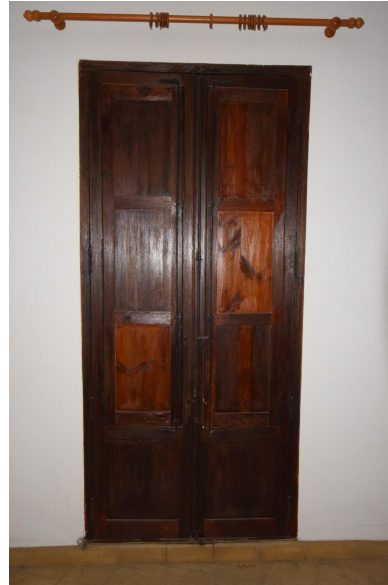
Imagen 36: Balconera sala 08.

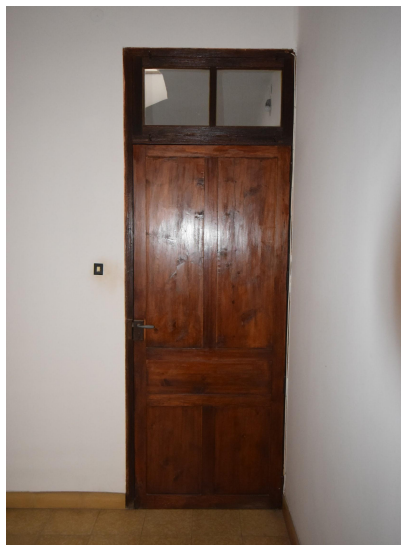
Imagen 37: Puerta sala 08.

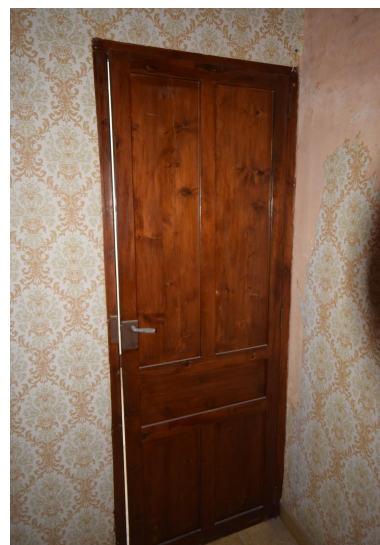
Imagen 38: Puerta sala 16.

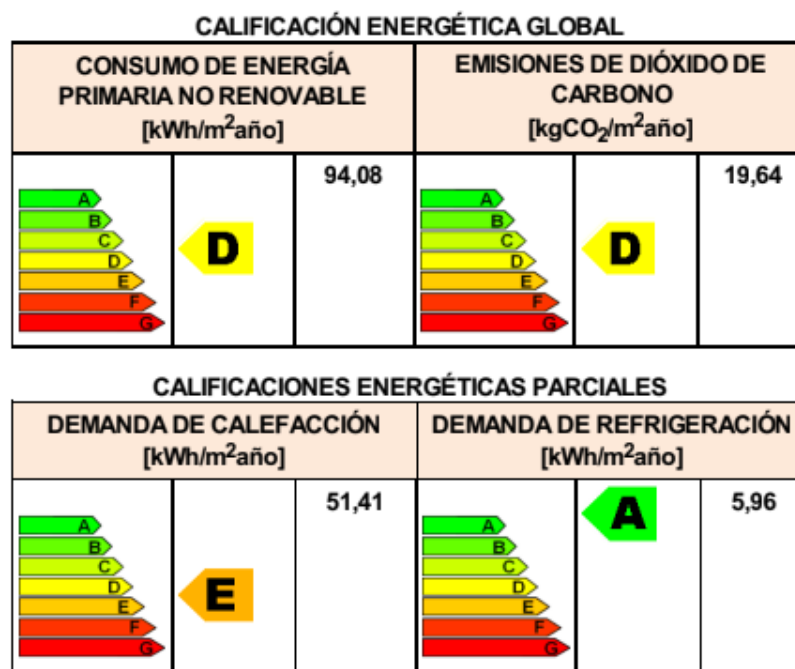
Uno de los puntos más críticos a la hora del cumplimiento de la eficiencia energética son los aislamientos y las carpinterías. En el caso de esta vivienda, como se ha hecho referencia anteriormente las carpinterías mantienen muy bien su estética, pero los encuentros entre la carpintería y la fachada son muy deficientes, ya que son de origen, al igual que los aislamientos de las cubiertas y fachadas, los cuales son inexistentes.

Se ha obtenido un análisis profundo de los parámetros actuales de eficiencia energética, y se ha obtenido que la vivienda se sitúa en una letra E, lo cual es un grado deficiente de eficiencia.

Imagen 39: Calificación energética global (letra E)

Para solucionar todas las deficiencias observadas en las distintas visitas al inmueble en su estado original, se deberá actuar en la retirada de las carpinterías exteriores actuales, y la colocación de unas carpinterías y sus respectivos encuentros con los paramentos, que aislen correctamente la vivienda del exterior. Otra intervención será la de reforzar tanto las fachadas como las medianeras, con un trasdosado aportando tanto una cámara de aire, como un aislamiento acústico mediante paneles de lana mineral, que aportarán una mejor eficiencia energética.

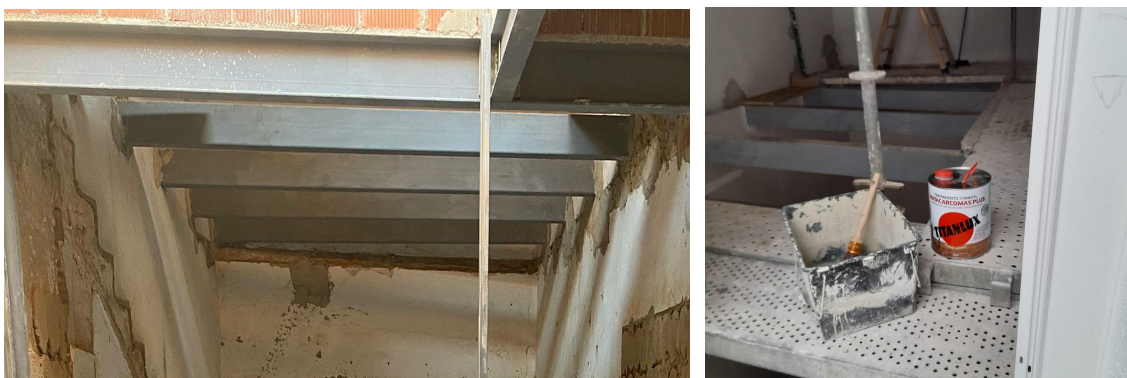
Quedan algunas demoliciones por realizar, pero se empieza ya la fase de estructura. En primer lugar, los primeros días de esta semana, se realiza el pedido de 5 perfiles de acero, tubulares huecos, los cuales van a funcionar de vigas para soportar el forjado ligero, que va a separar horizontalmente la sala 7 de la sala 16. Para colocar estas vigas, se distribuyen en la longitud de la medianera del que va a ser el salón, cada 0.95m a eje. Para colocar estas vigas, se ha tenido que realizar un picado de las medianeras en ambos lados, hasta una profundidad de 0.20m para poder empotrar las cabezas de las vigas en la medianera, las cuales han sido protegidas en toda su longitud por una imprimación anticorrosión.

Imágenes 63-64: Vigas tubulares metálicas con imprimación anticorrosión y empotramiento en medianeras existentes.

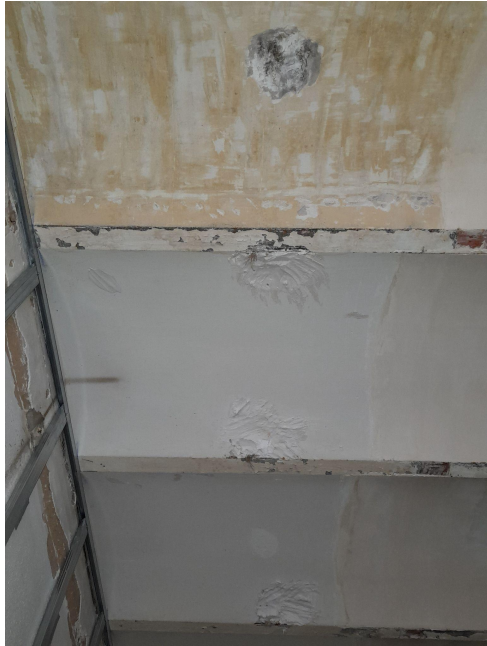
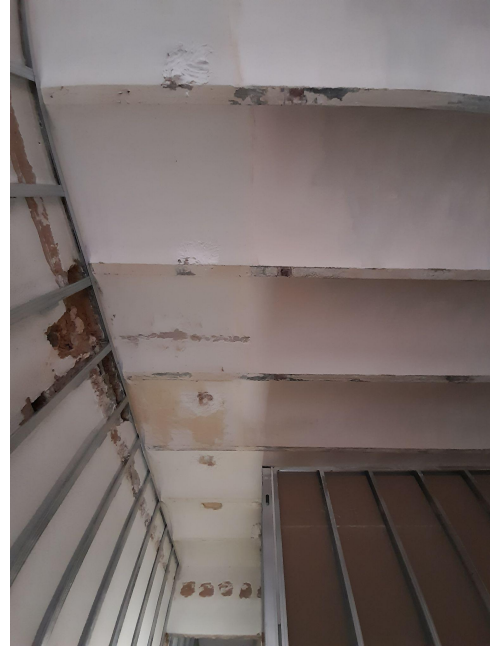
En planta baja existe un techo, tanto en la entrada principal como en la nueva cocina, que está formado por viguetas metálicas con revoltones, y la propiedad ha querido conservar sin falsear para mantener la estética de la vivienda, pero este techo contenía pelladas de mortero, manchas de humedades... y se ha optado por sanear, proceso que se ha realizado por parte del yesaire de la empresa, realizando una limpieza previa, picado y guarnecido posterior.

Img 80: Revoltones con pelladas de mortero. Img 81: Revoltones limpiados y picados.

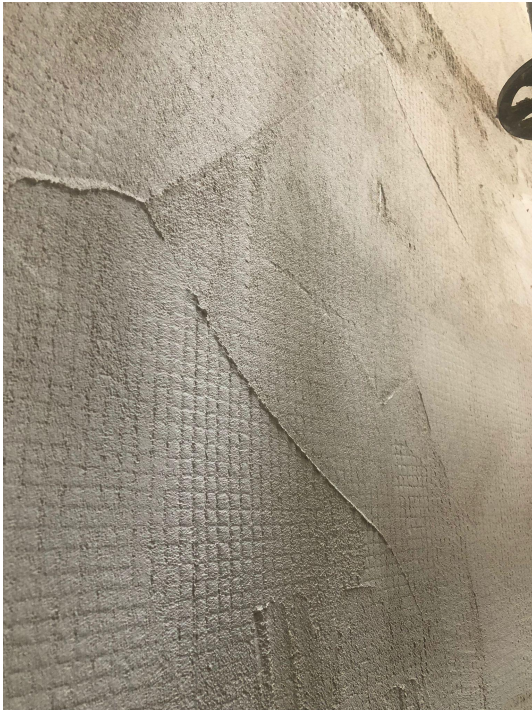
Al tratarse de paños que tienen huecos de puertas balconeras y ventanas, la alumna ha debido de controlar, que en los extremos de los huecos, se coloque un refuerzo de unos 40 centímetros, en cada arista de los huecos. Esto se debe a que es la zona más frágil, en la que el mortero tiende a fisurar, por lo que si se le coloca un refuerzo de la malla en ese punto, disminuyen las posibilidades de que se produzca la fisuración, y pueda ocasionar patologías.

Imagen 82: Enfoscado con malla.

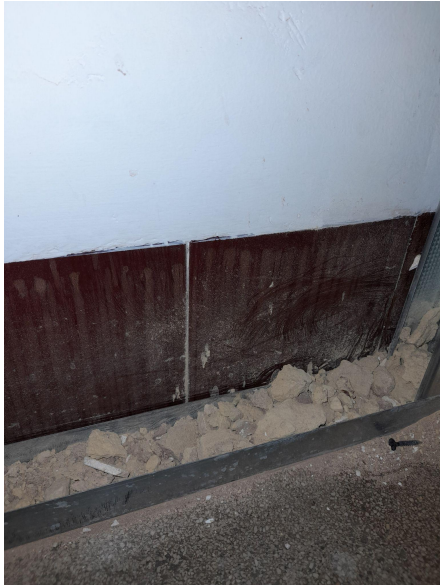
Imagen 85: Zócalo original.

Imagen 86: Zócalo después del proceso.

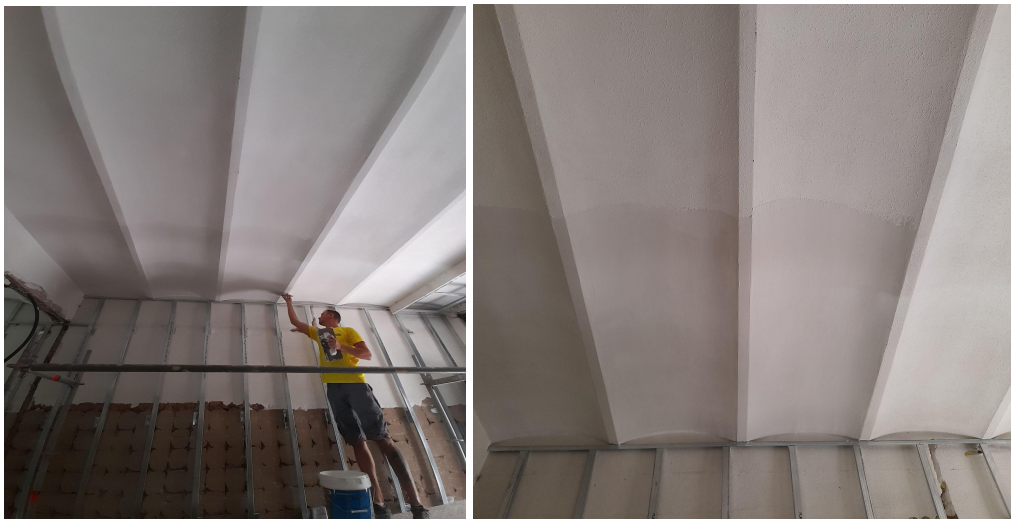
Por lo que, una de las peticiones más importantes de los clientes, se ha ejecutado durante esta semana, ha sido la del saneado de los techos que se van a conservar sin falsear.

Imagen 87: Guarnecido del techo de revoltones.

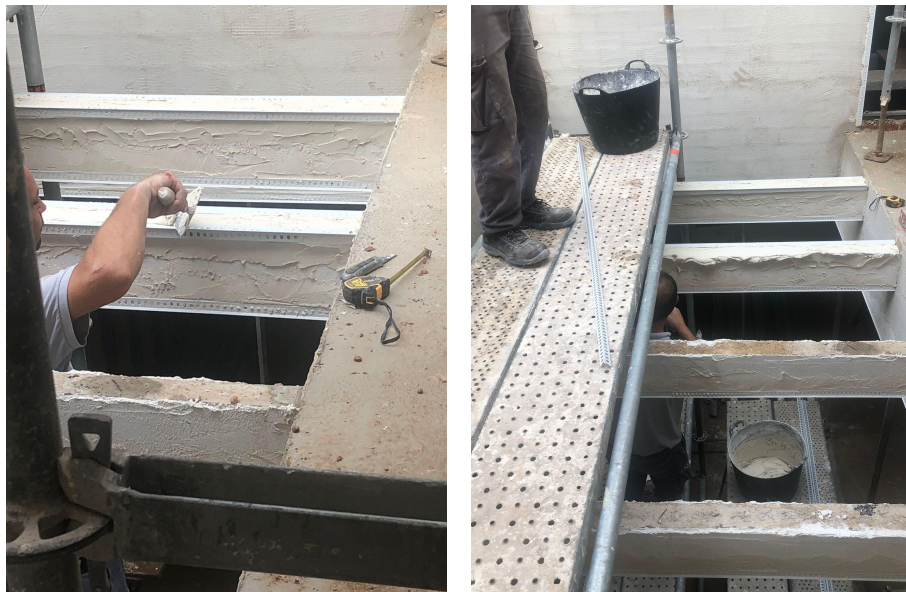
De forma simultánea al enfoscado de las fachadas de patio, se ha realizado el enfoscado de las viguetas pretensadas de hormigón que se han mantenido del forjado que había en la vivienda. Estas viguetas se han enfoscado con el mismo mortero que la fachada, y se han maestreado con las mismas cantoneras que se han utilizado para rematar sus esquinas.

Imágenes 90-91: Enfoscado de viguetas existentes con cantoneras.

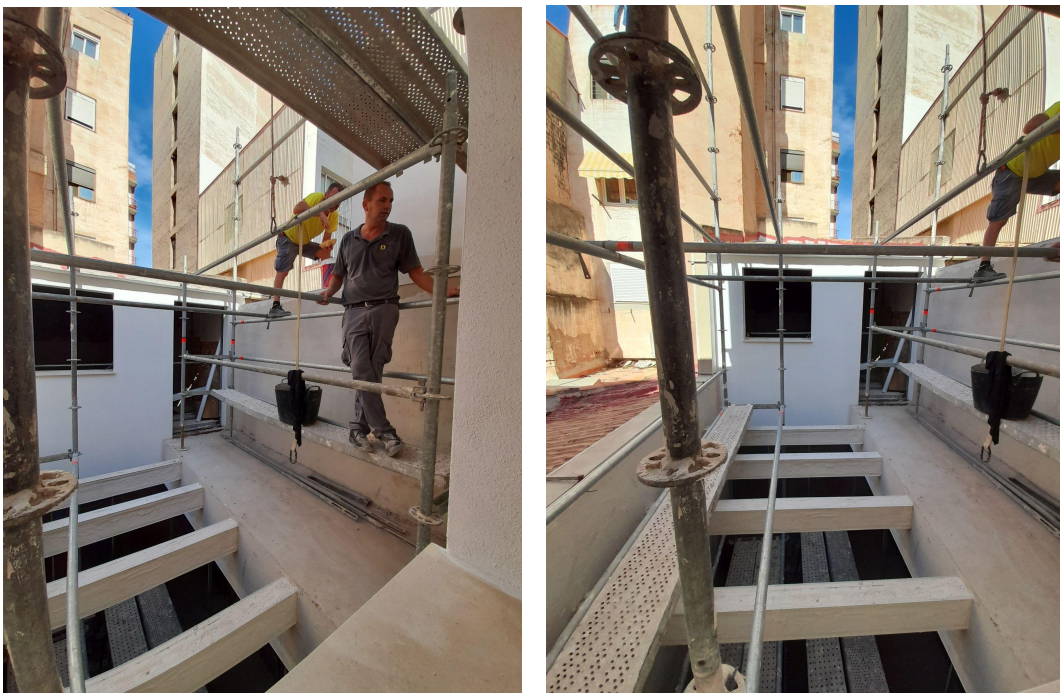
Se han pintado con pintura anti goteras, debido a que así obtenemos mucha mayor impermeabilidad, ya que con esta pintura, se consigue aumentar la resbaladividad del soporte, dándole más cuerpo al enfoscado y evitando o minimizando todo tipo de humedades por filtraciones.

Imágenes 94-95: Primera mano de pintura anti goteras.

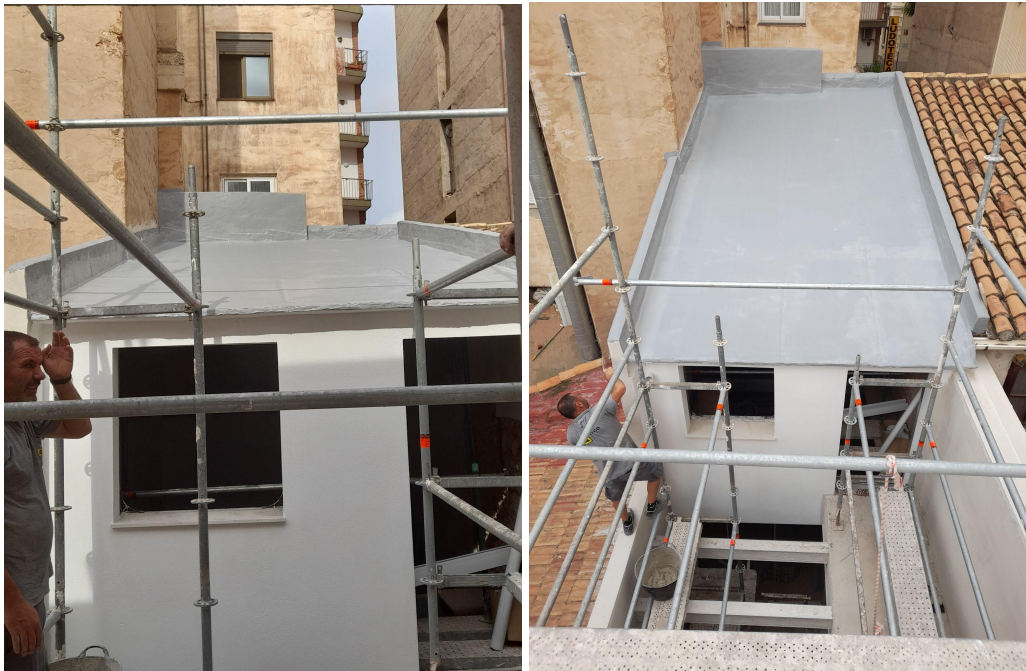
Durante esta semana se ha actuado en la cubierta inclinada existente, ya que se ha aplicado un revestimiento en pintura, que se trata de pintura al clorocaucho, tratamiento que consigue impermeabilizar de forma superficial y ligera la cubierta. Se ha especificado por parte del cliente el color de la pintura, por motivos estéticos, de ahí a que se utilice pintura al clorocaucho de color gris.

Imágenes 96-97: Impermeabilización de cubierta a base de pintura al clorocaucho.

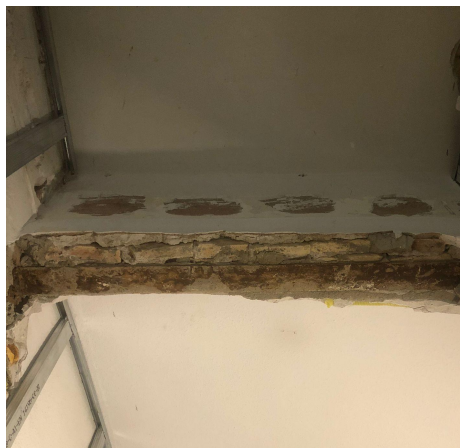
La falta de espacio, se ha dado debido a la decisión de mantener generosas alturas libres, y debido a que los dinteles existentes en las zonas donde existía carpintería original de la vivienda, son los que han marcado la restricción de altura libre en pasillo, es decir, al descubrir y hallar un dintel metálico existente como el que se refleja en la imagen, los conductos deben bajar a partir de dicho dintel, por lo que si se quieren mantener las alturas libres iniciales, y ha surgido este elemento existente, la decisión tomada junto a los técnicos de la instalación ha sido la de realizar los conductos in situ, reduciendo al máximo el diámetro de las aperturas, siempre respetando los cálculos realizados con anterioridad.

Imagen 98: Dintel metálico existente.

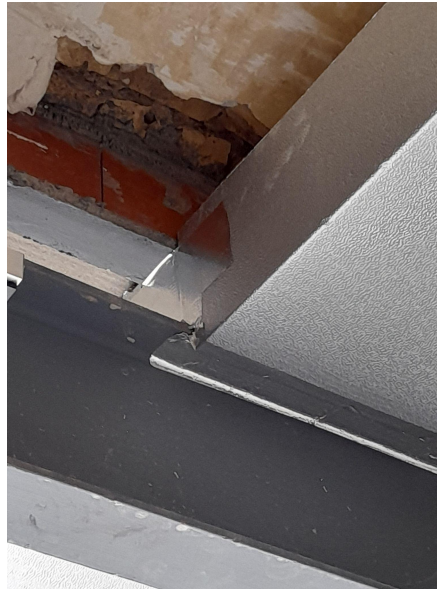
Otro obstáculo en la zona de paso de los conductos, ha sido el de las IPN colocadas en los extremos del pasillo de planta baja, que forman la estructura del hueco del patio.

Al haber de pasar el conducto por ahí, se ha tomado la decisión, de utilizar la cara superior de la viga metálica, como parte del conducto en esa zona de transición, para poder así obtener mayor diámetro, y poder eliminar el espesor de la cara inferior del conducto.

Imagen 99: Solución constructiva conductos climatización.

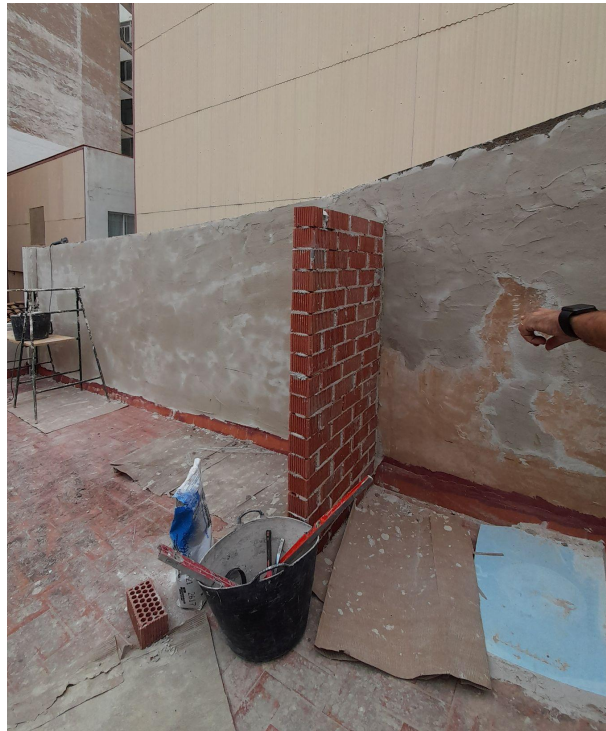
Debido a las dimensiones de las máquinas, y su peso, al tener que ir colgadas sobre el paramento existente, se ha percibido que este no se encontraba en un estado óptimo para colgar las máquinas, por lo que se ha tomado la decisión de enfoscarlo en una visita de obra, lo cual conlleva enfoscado todos los paramentos de esta cubierta, incluidos los petos y antepechos, actuación que no estaba contemplada en proyecto.

Imagen 111: Ejecución de caseta de maquinaria.

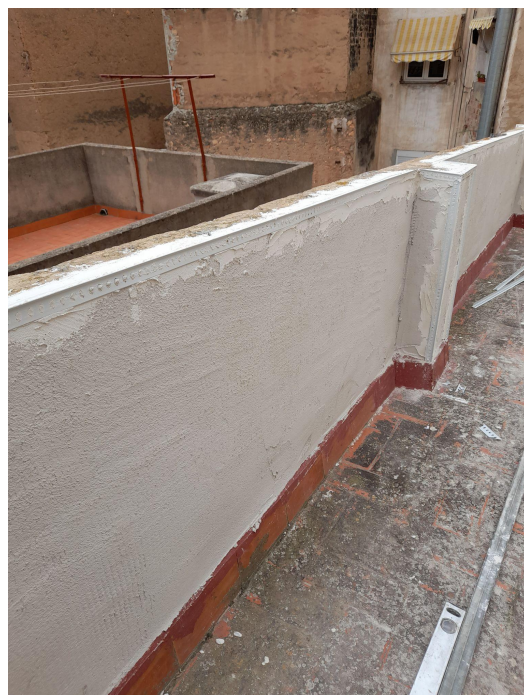
Imagen 112: Enfoscado de petos y antepechos de cubierta transitable.

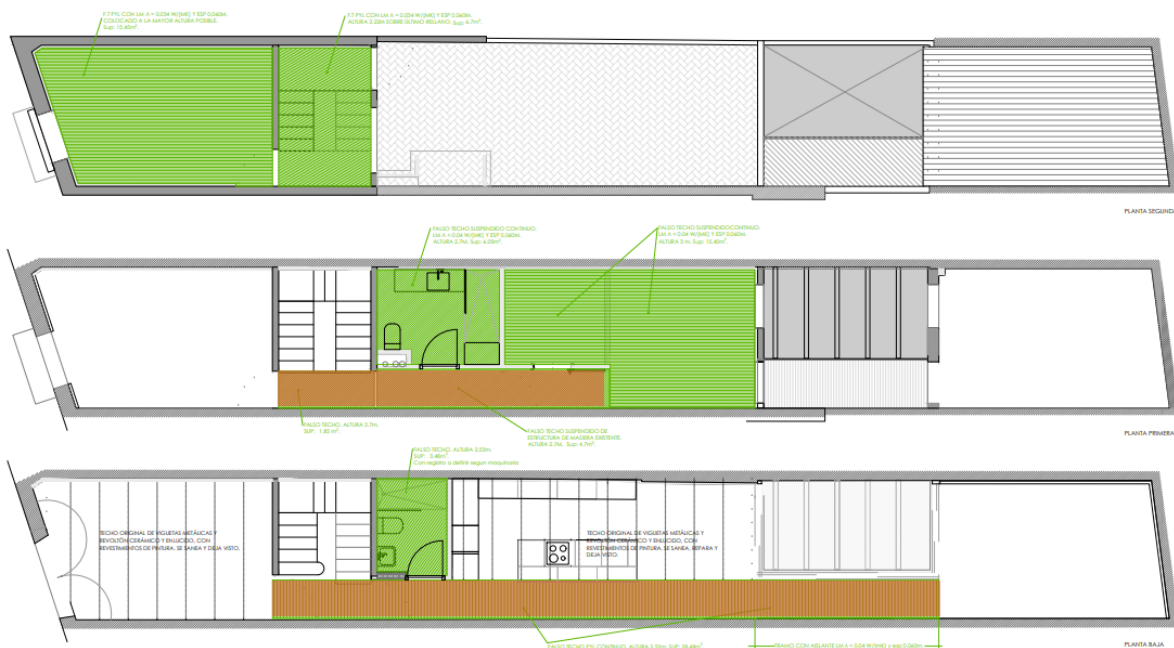
En el pasillo de la primera y segunda planta, está contemplada la colocación de aislamiento con lana mineral, pero una vez en obra, durante una visita de obra con el ingeniero industrial de la empresa de eficiencia energética, se ha tenido en cuenta que por esta zona transcurren los conductos de ventilación y climatización, y durante la expulsión e impulsión de los fluidos, la lana mineral puede soltar partículas que vicien el aire y se introduzcan en las estancias por medio de las rejillas, por lo que, ya que no modifica la eficiencia energética de la vivienda puesto que no son techos que se encuentren en contacto con cubiertas, se ha decidido eliminar el aislamiento en esta zona.

Imagen 116: Grafiado de los aislamientos eliminados en falso techo.

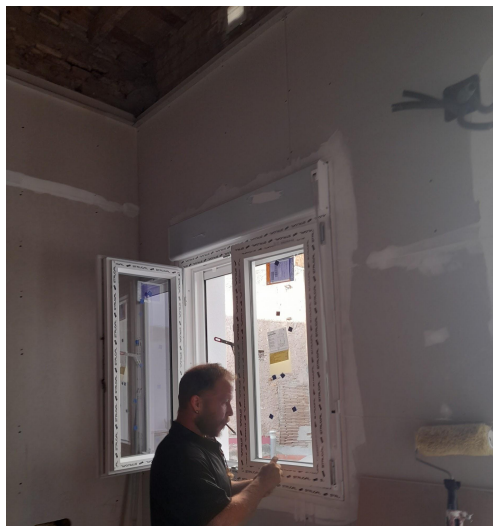
Imagen 120: Colocación de ventana dormitorio principal a falta de remate estético con perfil angular contra trasdosado.

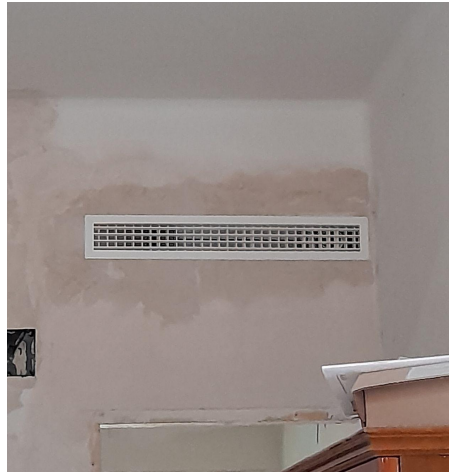
En algunas de las rejillas ha habido inconvenientes, como la que se observa en la imagen, ya que debido al caudal de extracción, por cálculo, deben tener unas dimensiones que abarcan toda la extensión del hueco, y estas no han podido seguir el criterio establecido por los clientes.

Imagen 127: Instalación de las rejillas en paramentos de ladrillo.

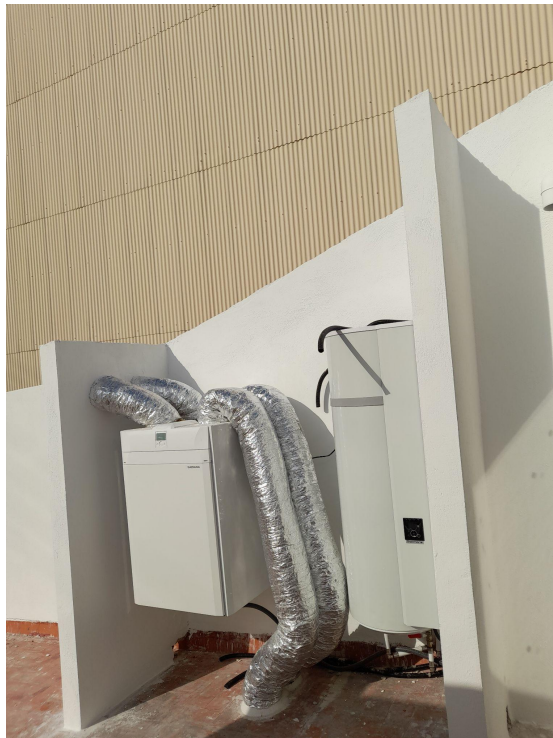
Imagen 128: Caseta de máquinas terminada, a falta de chapa grecada superior.

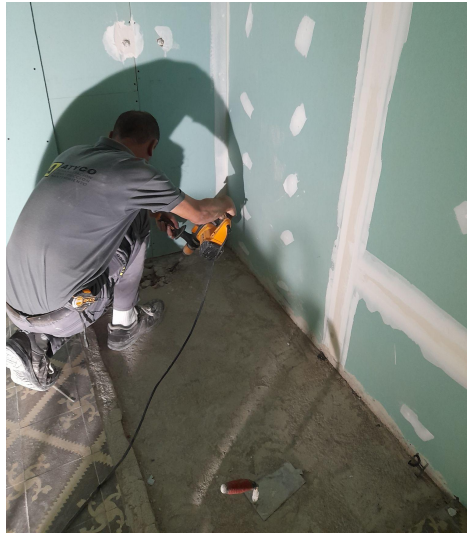
Para ejecutar el plato de ducha, se ha tenido que picar el pavimento existente para rebajarlo y tener la holgura necesaria para poder crear así la pendiente mínima para un plato de ducha in situ, de entre 1.5 y 2%.

Una vez está el rebaje hecho, se ha tenido que picar un poco más, para colocar la válvula que lleva el plato de ducha y realizar la conexión con el desagüe y su bajante.

Imagen 142: Picado de pavimento existente para creación de pendiente en plato de ducha.

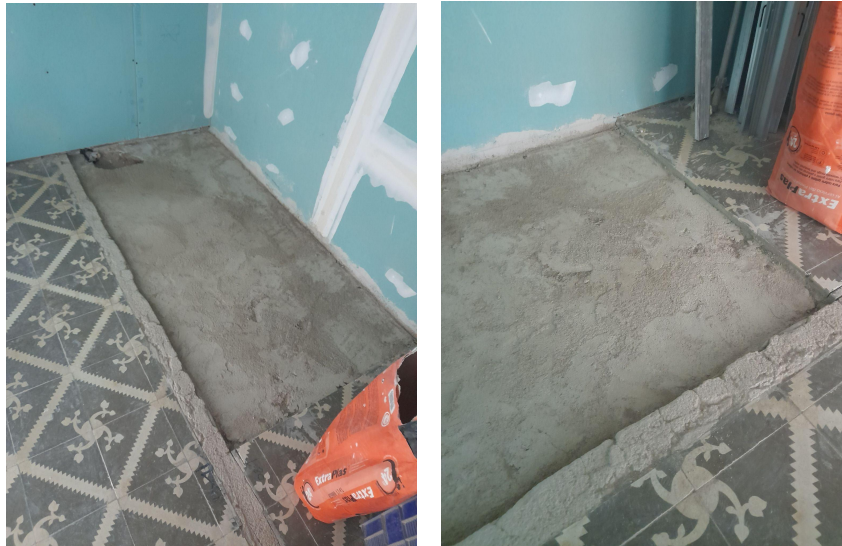
Imágenes 143-144: Pavimento rebajado para la creación de pendientes con mortero.

Una vez ya se ha obtenido la holgura necesaria para poder darle la pendiente necesaria al plato de ducha, que está comprendida entre un 1.5 y un 2%, se ha realizado la conexión del sumidero con su correspondiente bajante, y se ha realizado la formación de pendientes con mortero.

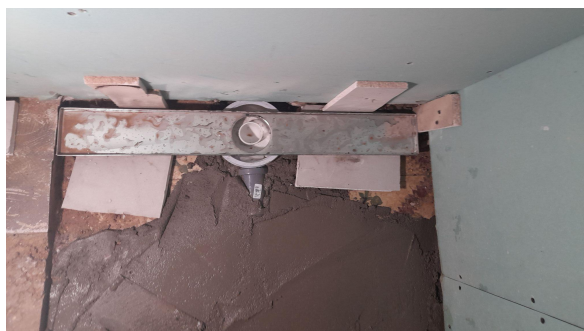
Imagen 145: Formación de pendiente con mortero.

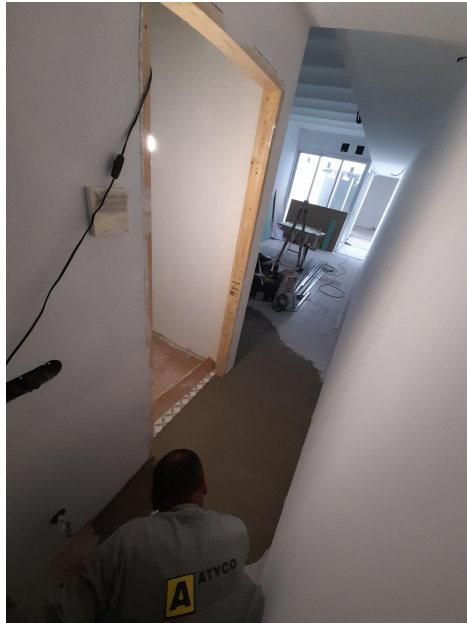
Una vez colocado el pavimento cerámico de los baños, también se ha vertido autonivelante en algunas zonas de planta baja como la cocina, y una parte del pasillo, ya que para colocar el laminado posteriormente, también se ha considerado necesario, debido a que existía desnivel en el pavimento existente, y en las zonas de paso para acceder a los baños hay demasiado desnivel que no puede salvarse con la pieza de transición.

Imagen 148: Albañil vertiendo autonivelante en planta baja.

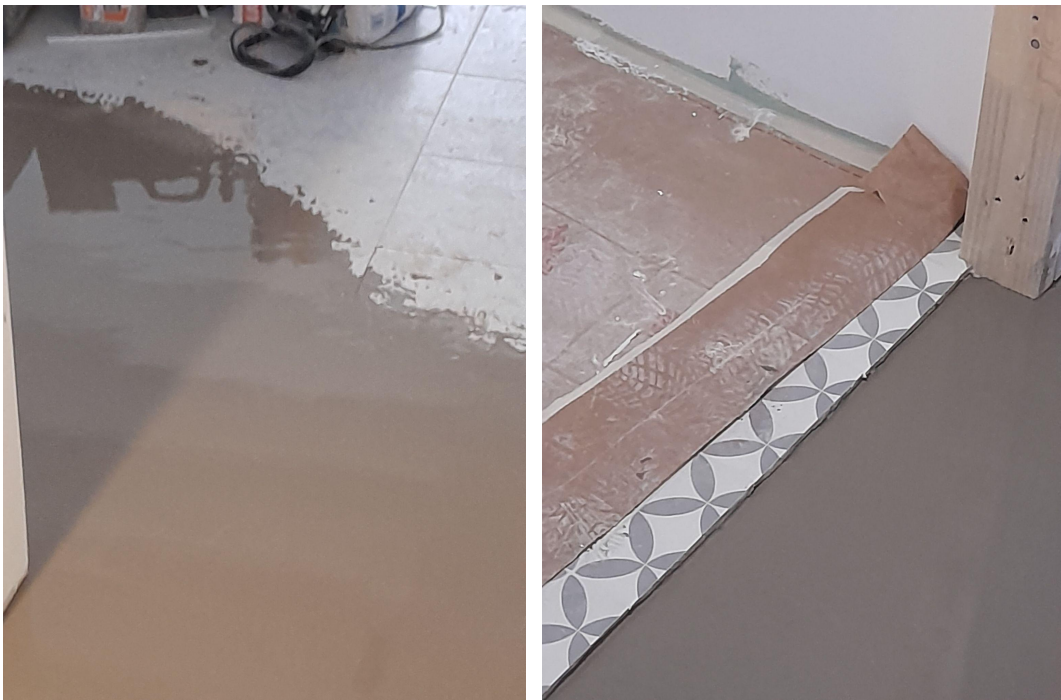
Al terminar de alicatar, se ha comenzado con el pavimento. Para la colocación del pavimento en ambos baños, se han sacado niveles y se ha podido corroborar que algunas zonas del pavimento existente estaban más altas que otras, por lo que se ha considerado necesaria la colocación de un autonivelante en capa fina.

Imágenes 149-150: Autonivelante en capa fina Weber top floor.

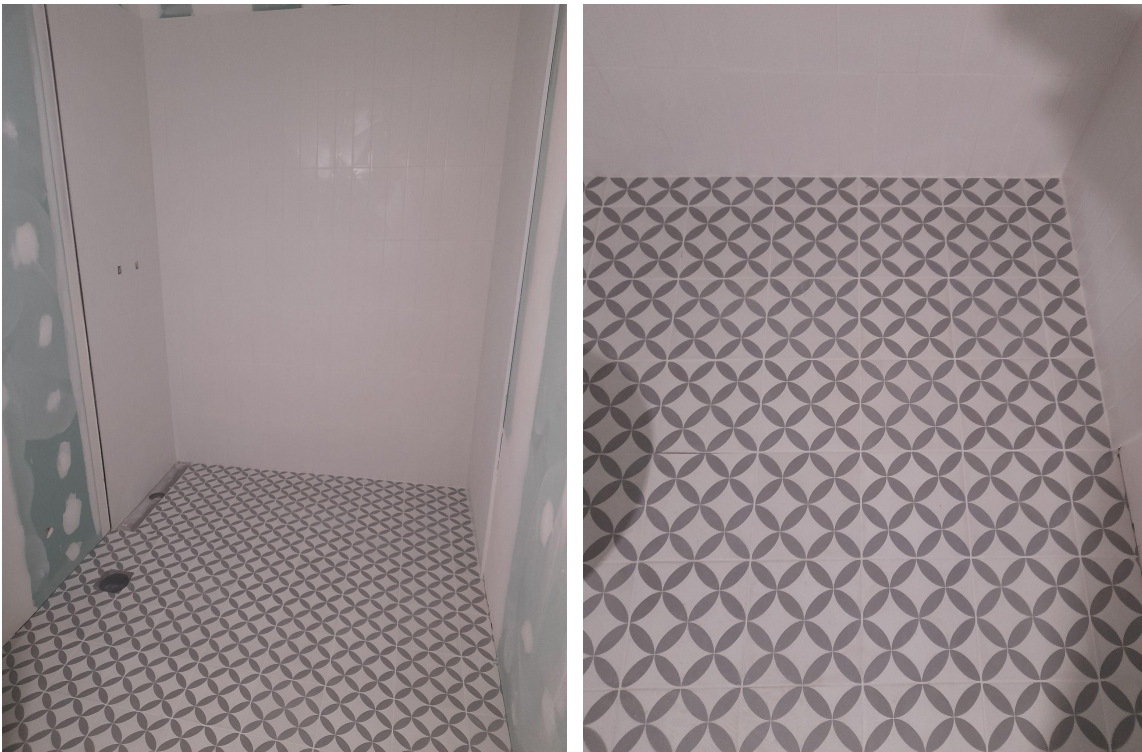
Imágenes 151-152: Pavimento formato 20x20 cm colocado y rejuntado en baño PB.

Un día después de terminar con la fijación a base de mortero cola de las piezas del pavimento de los baños, se ha procedido a rejuntar. Se ha hecho con una junta epoxi en la zona del plato de ducha, ya que esta zona va a estar en constante contacto con la humedad, y con una junta cementosa en el resto del baño.

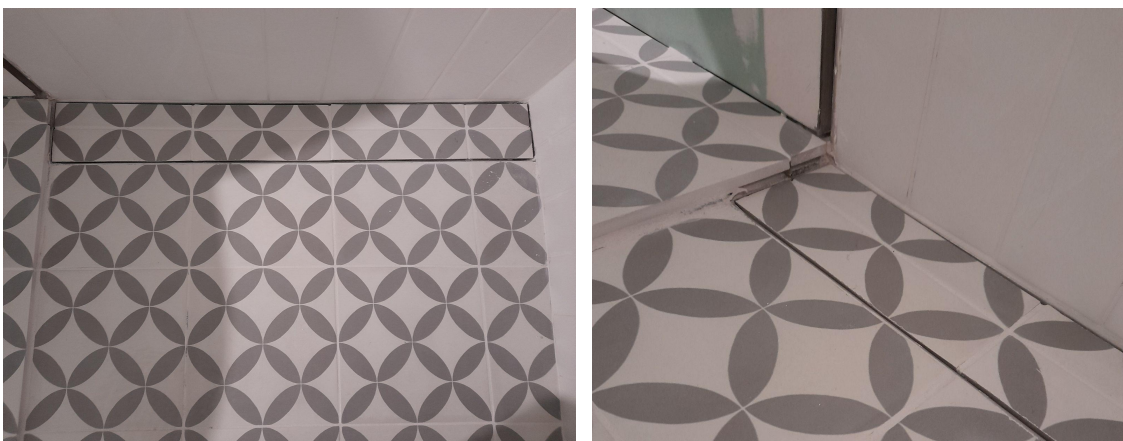
Imágenes 153-154: Plato de ducha in situ con pavimento formato 20x20 cm, pavimento integrado en rejilla y su respectiva pendiente.

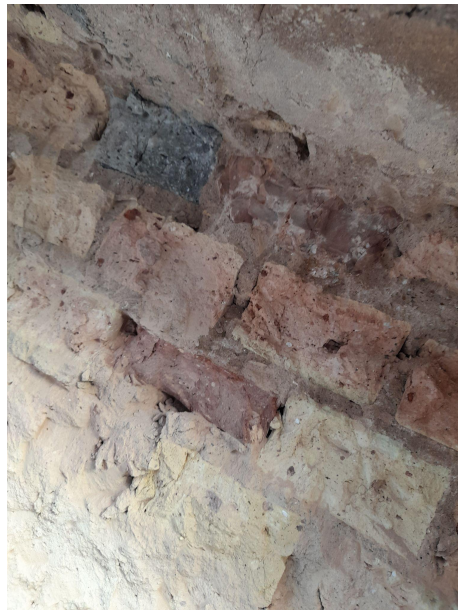
Han llegado las hornacinas de los contadores para la fachada, y se han de faltar en la fachada, y conectar con el interior. Para colocar las hornacinas, se ha de picar la fachada, formada por una hoja de 40cm de espesor, de diferentes materiales, desde ladrillo, hasta tierra compactada, incluso piedra de canto rodado que se ha obtenido en su interior al realizar las aperturas.

Imagen 157: Sección de hoja de fachada principal.

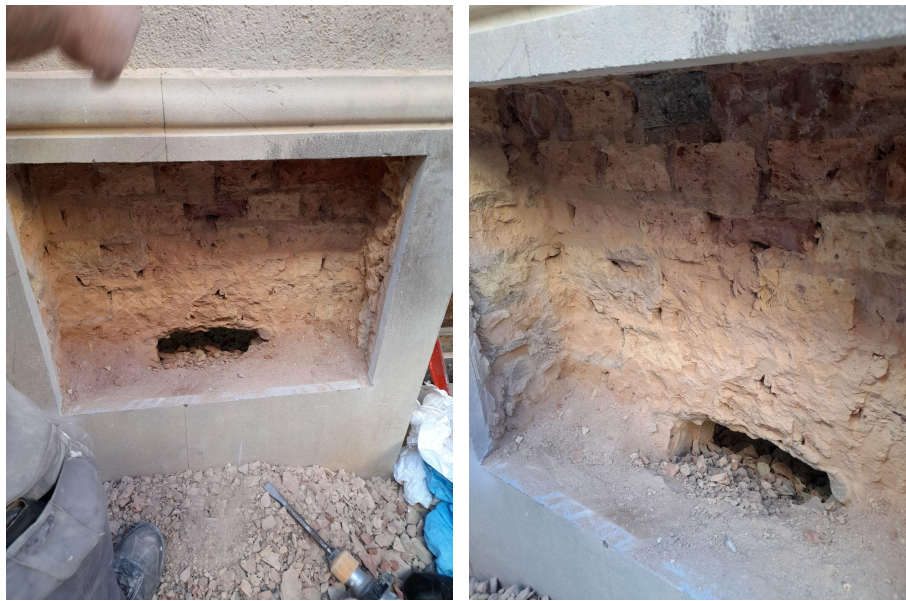
La fachada tiene un acabado de enfoscado bruñido en toda su extensión, con un zócalo de piedra. Este zócalo se ha de picar, ya que una de las hornacinas va colocada a 40cm del suelo de la calle. También se han de realizar unas perforaciones en la acera donde recae la vivienda, y en la misma fachada, para poder enlazar los tubos.. (explicación PDF JAVI)

Todo esto se ha de supervisar que se haga con mucho cuidado, ya que la fachada no va a recibir ningún tipo de tratamiento posterior, ya que desean conservar la existente original de la vivienda, y al romper la piedra es probable que esta se agriete.

Imágenes 158-159: Picado y apertura de perforaciones en zona de zócalo de piedra en fachada principal para albergar hornacina.

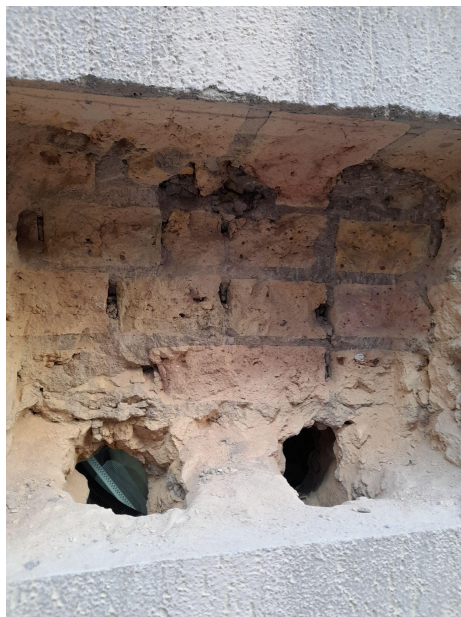
Imagen 160: Picado y apertura de perforaciones en zona de fachada con acabado de enfoscado bruñido.

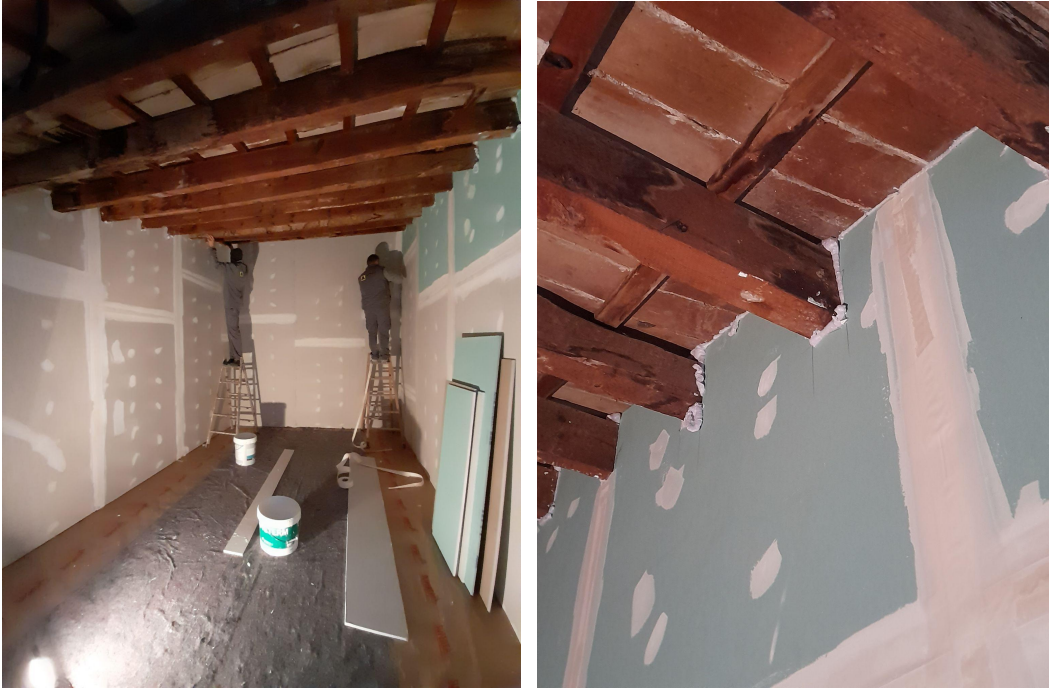
Imágenes 167-168: Ejecución de trasdosado en sala de almacén. Remate de trasdosado en viguetas de madera.

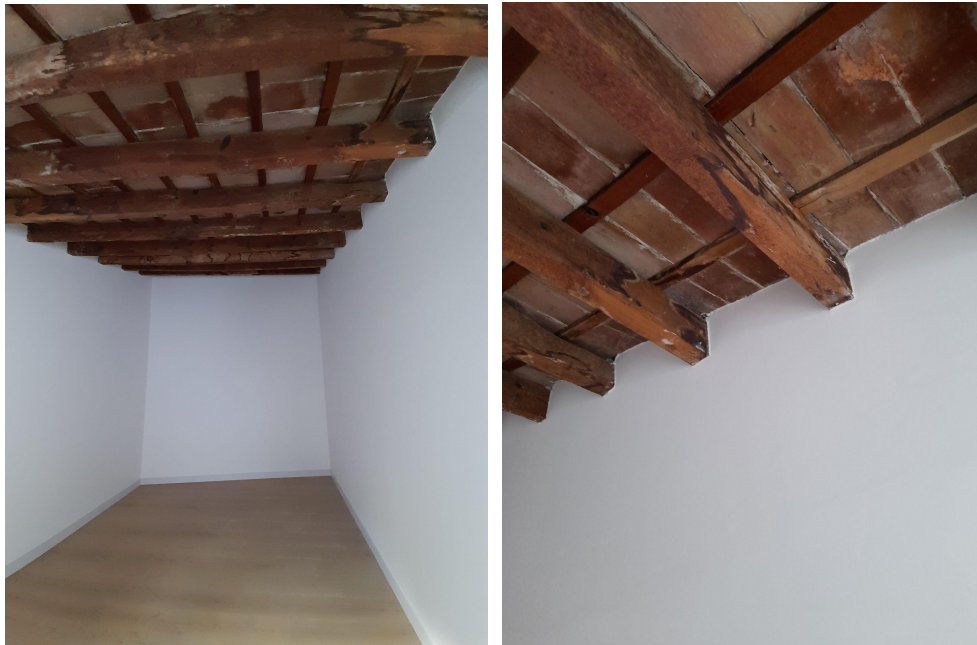
Imágenes 169-170: Trasdoso finalizado y pintado en sala de almacén. Remate final de trasdosado en viguetas de madera.

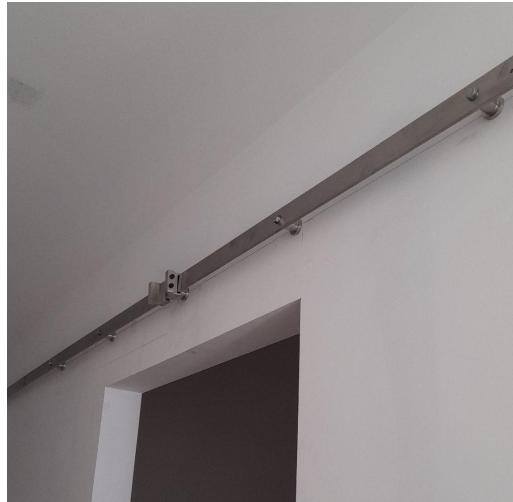
Debido a que no era la puerta que se iba a colocar desde un inicio, el refuerzo de chapa metálica colocado en el tabique, no ha sido suficiente para soportar ambas hojas con la guía inclusive, debido a que estas hojas son de madera maciza, por lo que se ha tenido que abrir un agujero en el tabique por la parte interior del vestidor, y se han colocado unos tacos de madera maciza anclados a la perfilera metálica del tabique, para poder anclar ahí la guía de la puerta y que se sustente.

Imagen 173: Guía de acero inoxidable para puerta corredera de madera maciza.

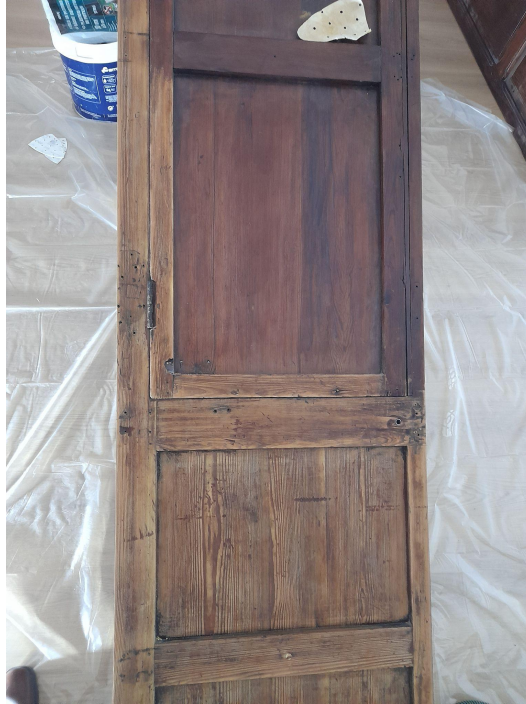
Imagen 175: Hoja de puerta corredera antes y después del lijado.

Durante esta semana se ha terminado de pintar la vivienda al completo, a falta de la barandilla de la escalera principal, que se ha elegido esmaltar en blanco satinado. Otra tarea a realizar por el pintor ha sido la de lijar suavemente las dos hojas que forman la puerta corredera. Se ha realizado un proceso de restauración mediante el lijado manual de la madera, para eliminar el barniz oscuro existente, y posteriormente se ha aplicado un barniz transparente mate.

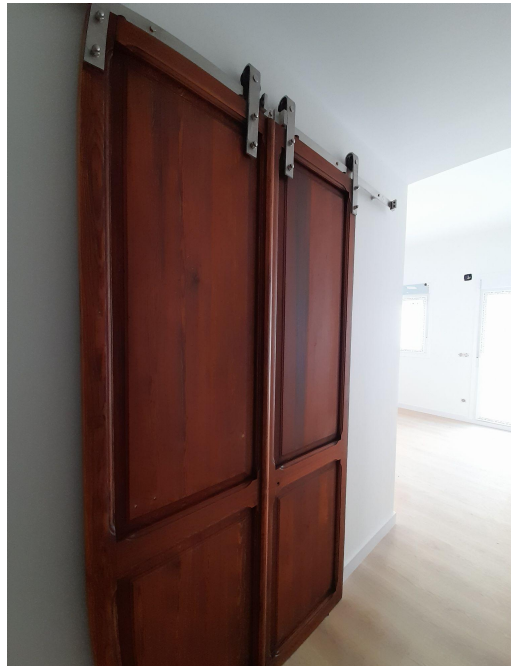
Imagen 176: Puerta corredera restaurada, colocada con guía de acero inoxidable.
