# ANÁLISIS ARQUITECTÓNICO Y PROPUESTA DE INTERVENCIÓN DEL CENTRO HISTÓRICO DE BURRIANA

PFG - Grado en Arquitectura Técnica

XAVI RÍOS ARANDA

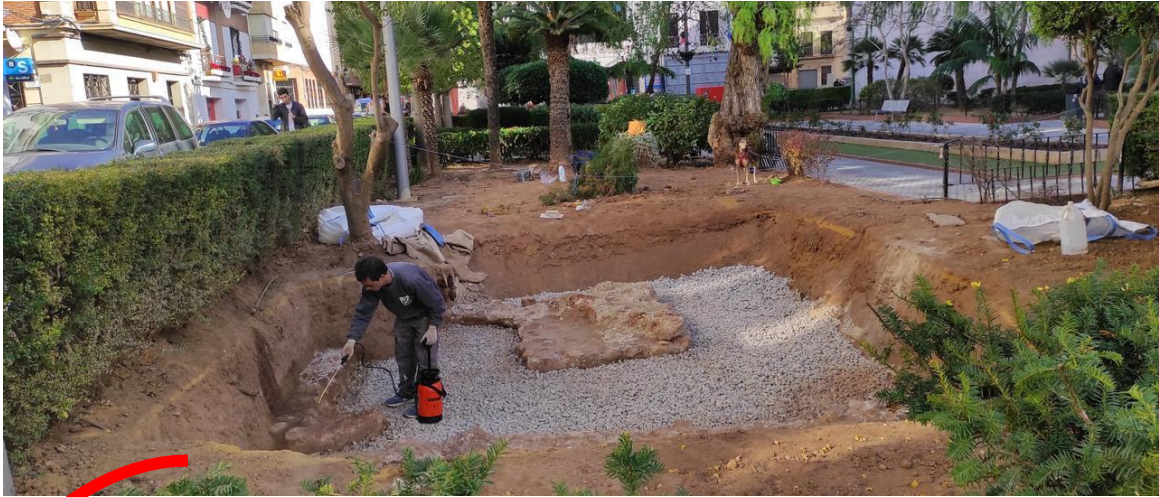
Figura 45/ Yacimiento Antigua muralla/ El Periódico Mediterráneo

8. **Conflictos entre Desarrollo y Preservación:** Puede haber tensiones entre la necesidad de desarrollar el centro histórico y la preservación del patrimonio arquitectónico y cultural. Por ejemplo, el caso de encontrarse con restos de la antigua muralla supondría un parón en los trabajos de excavación y cimentación al tratarse de patrimonio histórico. Otro caso real es el adosado de edificios contemporáneos a edificios históricos, como sucede con la torre baluarte que aún sigue en pie, próxima a la basílica del salvador.

8. **Desarrollo y Preservación:** Debe estar bien marcada la línea entre lo que se debe conservar y respetar y las nuevas construcciones. A modo general, lo nuevo no puede nublar lo antiguo. Si se da el caso del hallazgo de restos de antiguos edificios, se debe paralizar la obra o excavación hasta que un estudio determine si lo encontrado es de valor histórico o no. En el ejemplo particular de las viviendas adosadas a la antigua torre; el gobierno local debería tomar parte y estudiar el daño patrimonial que puede estar causando tal cosa. Como solución, el consorcio debería contactar con los propietarios y pactar unas medidas que perjudiquen a ambos lo menos posible. A modo de idea propia, el Ayuntamiento podría comprar el solar adosado, demoler el edificio y habilitarlo para uso público generando una interesante conexión, en términos urbanísticos entre el patio trasero de la iglesia y la calle El Barranquet.

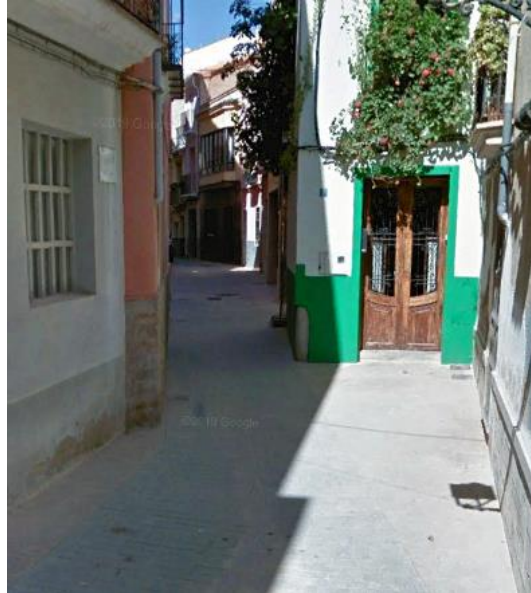
- 3. Tráfico y Estacionamiento:** El centro histórico puede tener calles estrechas y antiguas que no fueron diseñadas para el tráfico moderno. Esto puede causar problemas de congestión y estacionamiento. Al tratarse de calles estrechas y sinuosas, la circulación no es fluida y los espacios para el aparcamiento son escasos.

Figura 46/ Calle San Juan; muy estrecha/ Google Earth

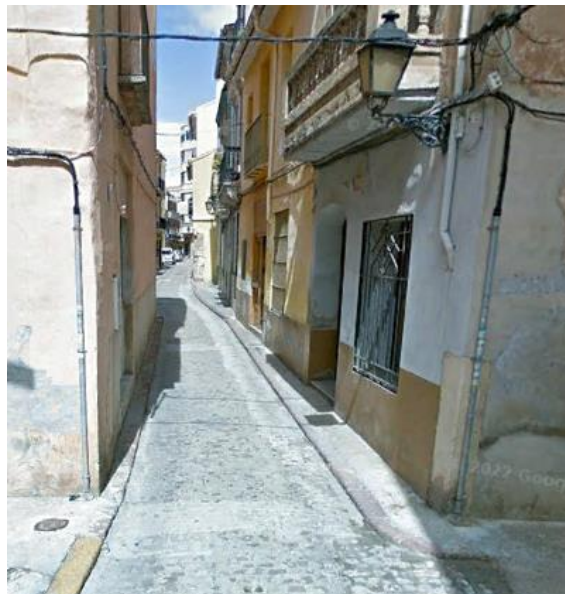
- 4. Falta de Accesibilidad:** Las áreas históricas pueden carecer de infraestructura adecuada para personas con movilidad reducida, como rampas y aceras accesibles.

Figura 47/ Calle San Agustín; aceras estrechas y bordillos/ Google Earth

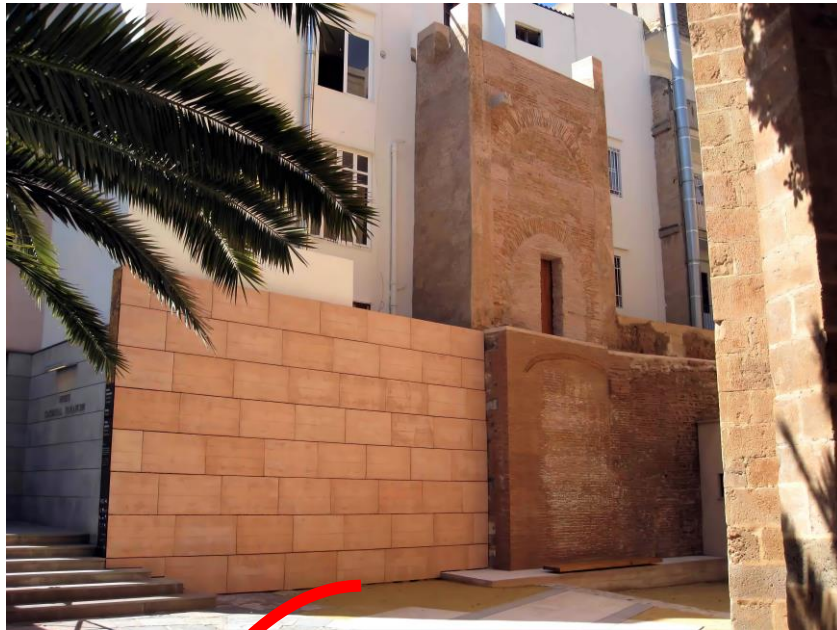
Figura 49/ Torre baluarte patio abadía/ Guillermo Ríos

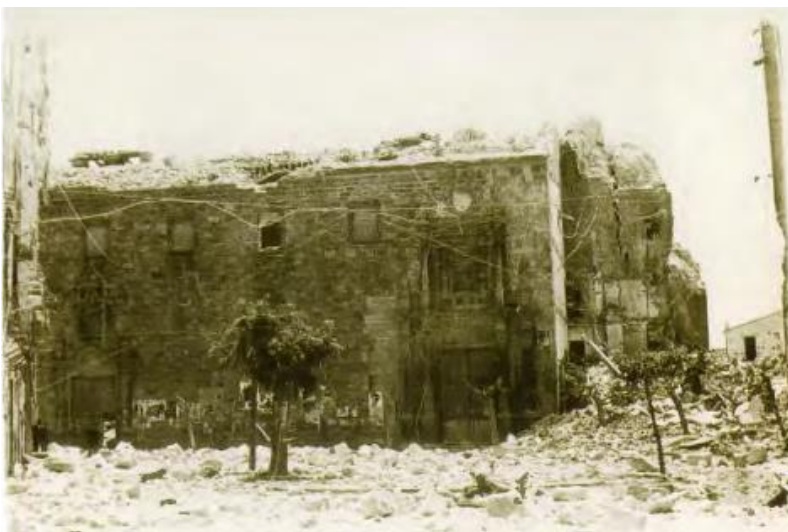
*Figura 76/ Plaza Mayor después de explosión/ 1939/ El campanar de M. García*

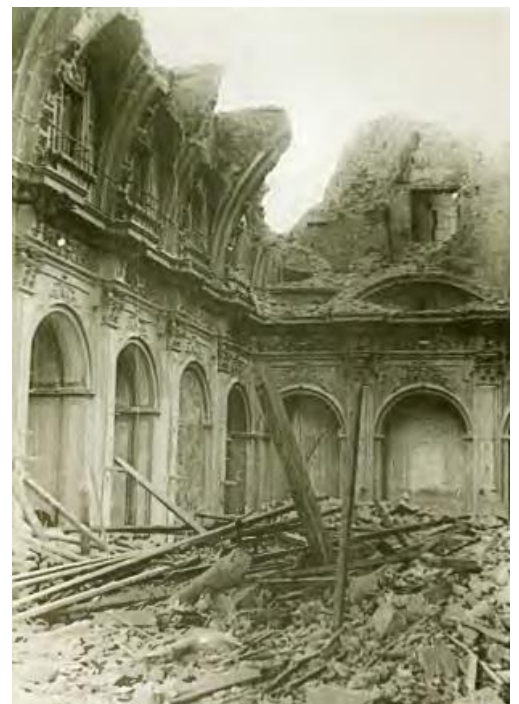
*Figura 77/ El Salvador después de explosión/ 1939/ El campanar de M. García*

Las explosiones del campanario arrojaron proyectiles de piedra que dañaron gravemente numerosas casas en la plaza y el plan de la ciudad. Las mayores pérdidas se produjeron en el lugar que ahora ocupa el jardín entre las dos plazas céntricas, así como en la iglesia parroquial de El Salvador y la capilla de la Comunión, ambas perdiendo gran parte de su cubierta. Este evento marcó el fin del control republicano en Burriana y fue acompañado por la muerte de tres sacerdotes asesinados por las fuerzas republicanas.

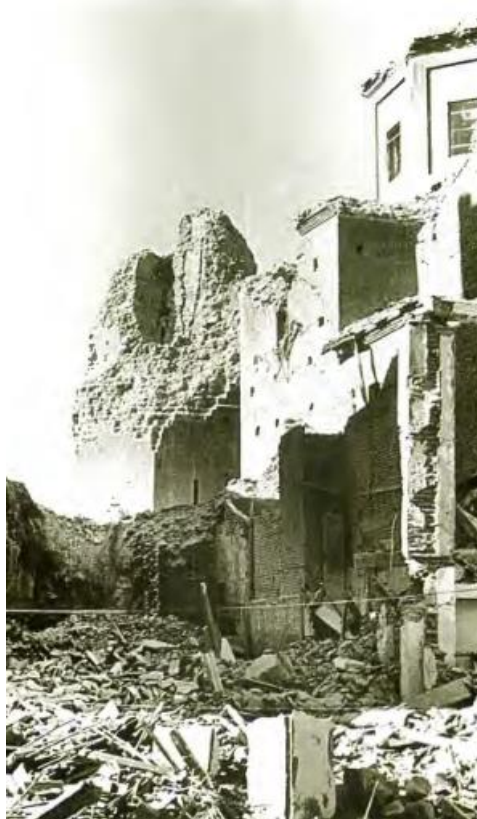
*Figura 78/ Base superviviente a explosión/ 1939/ El campanar de M. García*

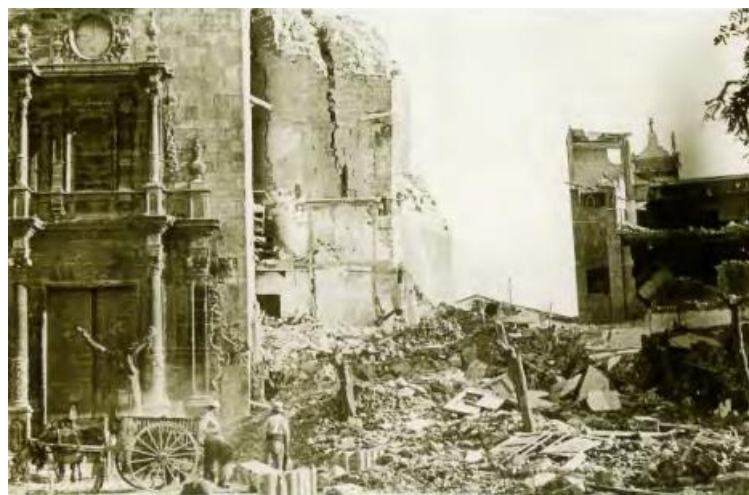
*Figura 79/ Campanario derruido/ 1939/ El campanar de M. García*

La devastación resultante fue masiva, con más de 200 edificios dañados, incluyendo la parroquia que quedó completamente sepultada bajo los escombros. La reconstrucción del campanario comenzó en 1942 y duró hasta 1945. En un principio, se pretendía que la nueva torre fuera idéntica a la original. La sala de campanas se reconstruyó siguiendo un estilo barroco, y se aumentó la altura de la torre en la parte superior.

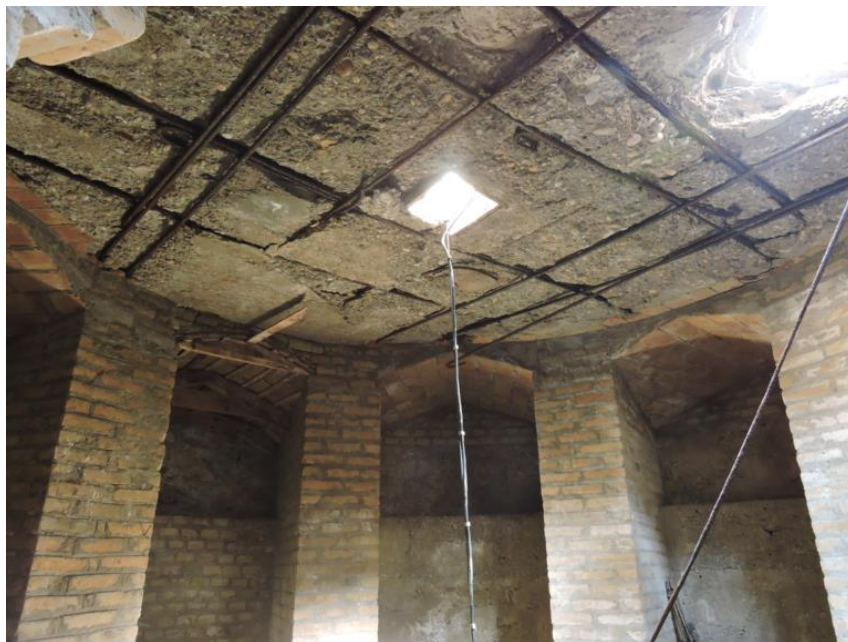
*Figura 102/ Cámara entre techo de sala de campanas y suelo de cubierta/ Diócesis Segorbe Castellón*

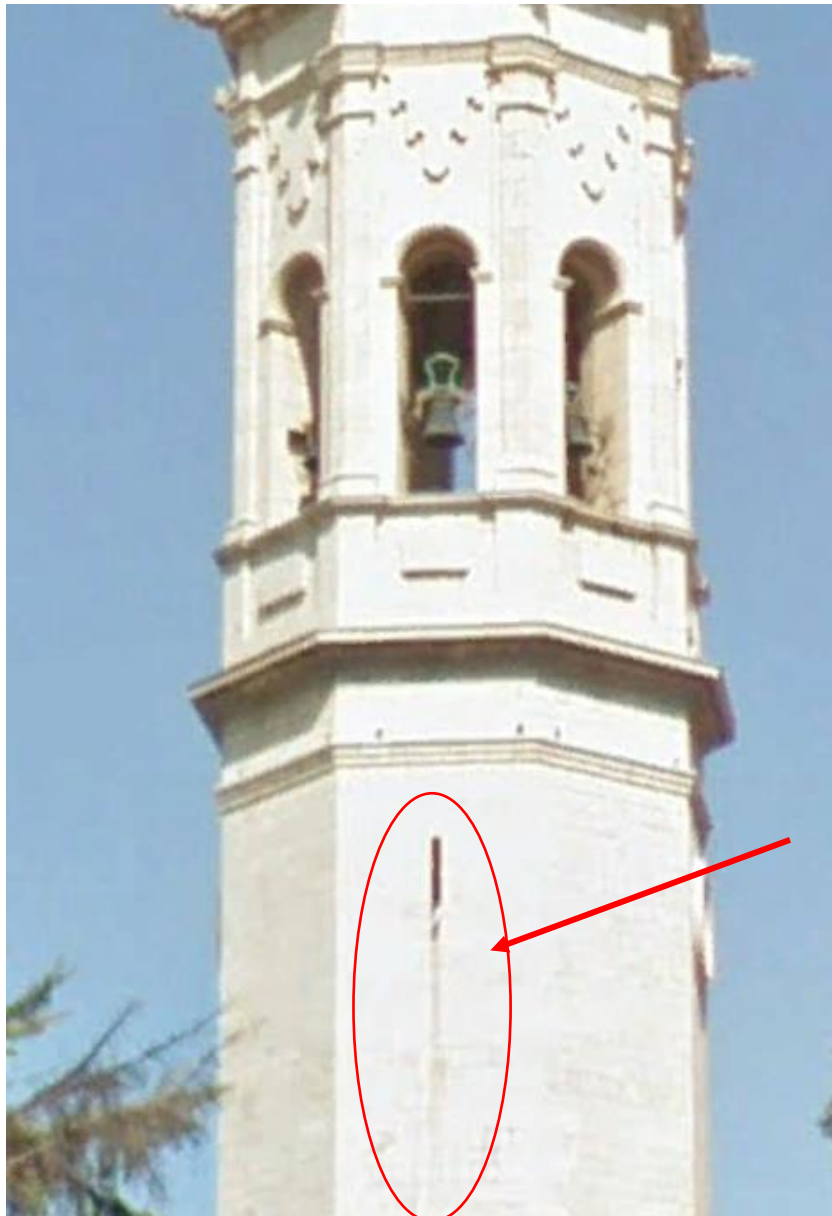
Constan ciertas canalizaciones de la sala de campanas y de la cubierta superior que desembocan en las ventanas saeteras del fuste del campanario. Este hecho está produciendo que parte del agua evacuada esté dejando una mancha prolongada en el fuste y podría conducir en un futuro a la aparición de humedades en el paramento exterior.

*Figura 103/ Desembocadura de canalización en ventana/ Google Earth*

La canalización de las aguas pluviales no parece estar correctamente ejecutada, por lo que sería interesante adecuar una correcta disposición de las canalizaciones de saneamiento pluvial. Se podrían instalar las bajantes internamente por la cara interior del fuste y que fuesen a parar a colectores y arquetas situados en la base del edificio.

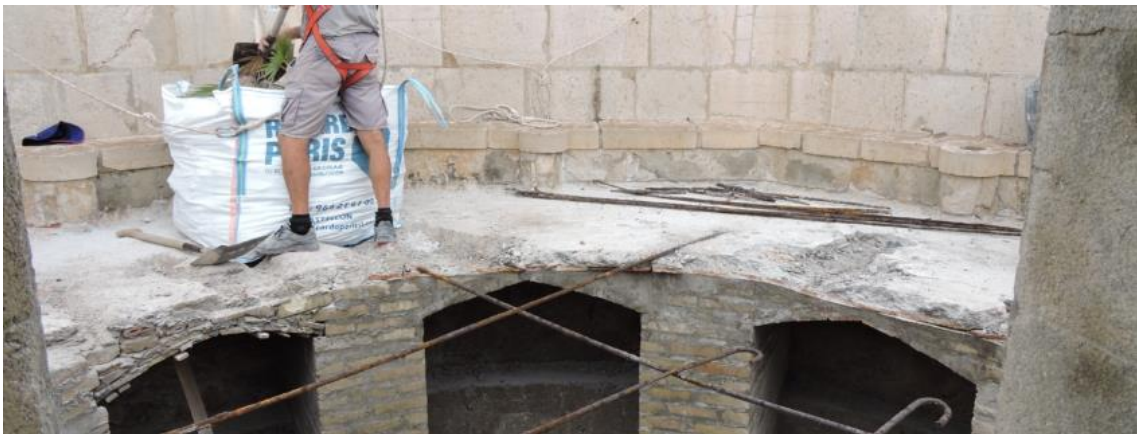
*Figura 107/ Obras de la cubierta/ Diócesis Segorbe Castellón*

Tal y como se ha mencionado en el apartado anterior de alteraciones, la cubierta fue literalmente agujereada por algún fenómeno en el año 2022. El Ayuntamiento adoptó las medidas pertinentes y ordenó la restauración y rehabilitación de la cubierta de la torre, que fue prescrita por los Servicios Técnicos de la Delegación diocesana para el Patrimonio Cultural. Los trabajos consistieron en “rehacer la cubierta mediante arcos y pequeñas bóvedas tabicadas de mayor compatibilidad con la naturaleza patrimonial del inmueble”. Recientemente ha sido habilitada al público y se pueden realizar visitas.

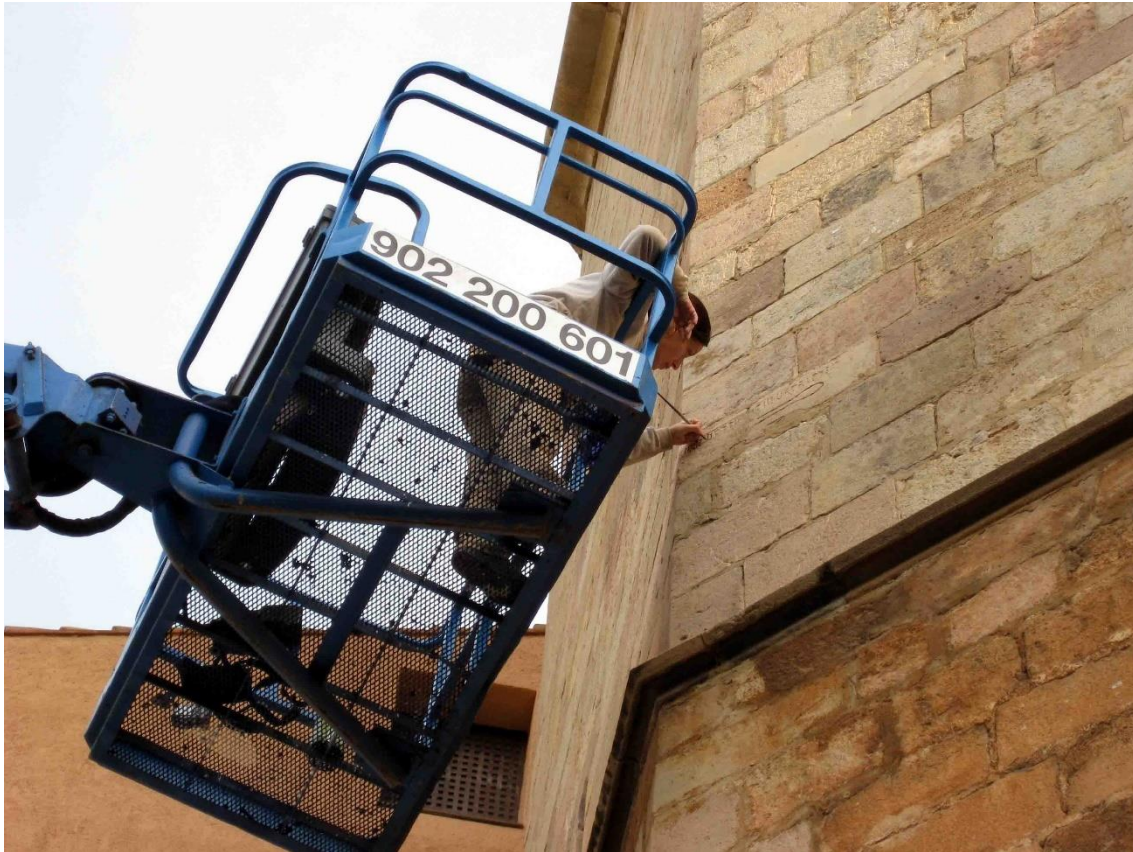
*Figura 108/ Restauración base del fuste/ Última obra de la iglesia contigua/ Guillermo Ríos*

Otra medida para tener en cuenta sería el correcto mantenimiento de los materiales. La piedra va cogiendo color y se oscurece por causa de microorganismos, hongos, humedades, etc. Si esto ocurre en un futuro se podría plantear la restauración del fuste exterior usando técnicas como por ejemplo la limpieza con áridos a presión.
