## INTERVENCIONES DE CONSERVACIÓN DE FACHADA Y VACIADO INTERIOR EN EDIFICIOS PROTEGIDOS

TITULACIÓN: Grado en Arquitectura Técnica

ESTUDIANTE: M<sup>o</sup> Lourdes Casado Pons

FECHA DE PRESENTACIÓN: Octubre 2013

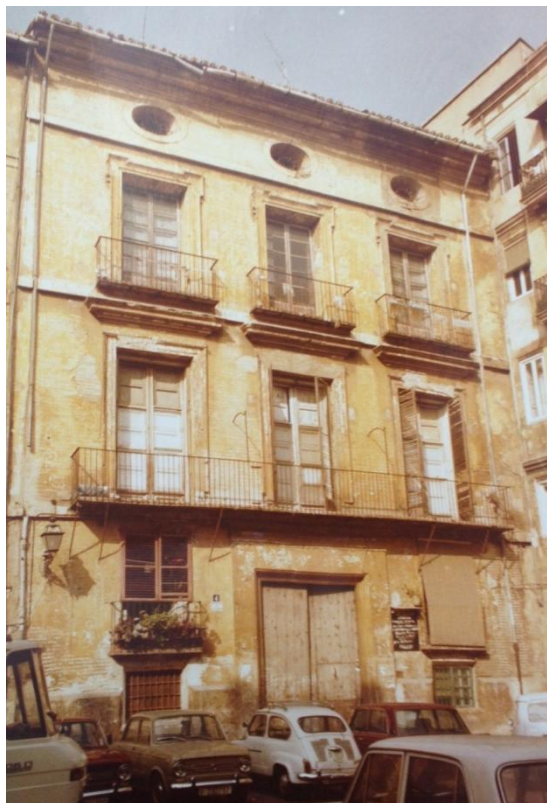
Fig.6.2.3 Fachada en 1981 (COACV, 1981).

Del revestimiento, se pueden mencionar varios aspectos. En la zona de planta baja inmediata al zócalo de piedra, se puede observar un revoco simple coloreado. Sin embargo, en el resto de plantas se pueden hacer diversas hipótesis. En la imagen de 1981 se observa la fachada en una tonalidad ocre en la que pueden intuirse pequeñas

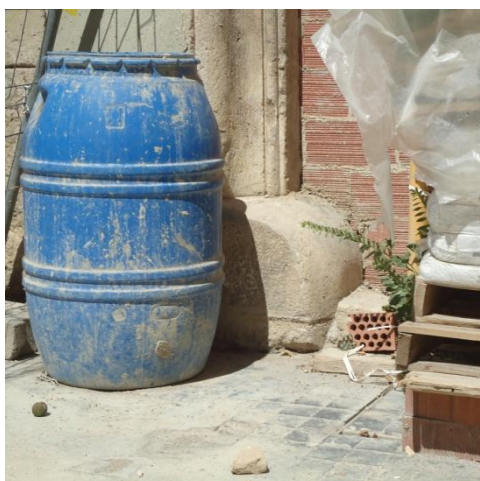
Entre planta baja y entreplanta la altura no queda remarcada por la imposta, pues como se ha mencionado anteriormente ambas plantas configuraban un gran zaguán a doble altura, en estos niveles únicamente se encuentra recercado el vano de acceso principal por grandes mampuestos e incluso en la base se pueden observar unos antiguos guarda ruedas.

Fig.6.2.4 Guarda ruedas del recercado de la puerta de acceso, estado actual.

Para solventar las lesiones del vano de acceso principal debidas al asentamiento se eliminara el rejuntado de los mampuestos teniendo en cuenta que estos deberán estar apeados. Para eliminar dicho rejuntado lo más habitual es emplear un soplete de aire a presión. Luego se colocaría el material de rejuntado que puede ser un mortero de bastardo de cal y cemento o bien un mortero epoxi, teniendo en cuenta que si se emplea este último nunca se deberá dejar expuesto al exterior. Cuando se coloque el material de sellado antes de que endurezca se subirán los mampuestos hasta la posición requerida teniendo en cuenta el nivelado de los mismos, para ello podrían ser necesarios unos gatos hidráulicos. Además de esto sería necesario que se realizaran

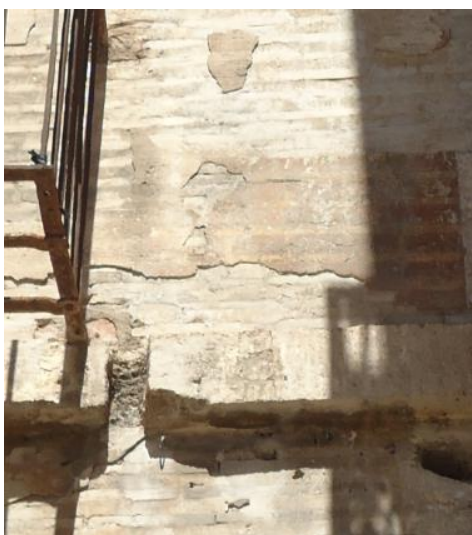
trazas a modo de fingido de ladrillos del mismo modo que se intuyen los desconchados que ya se observaban. No obstante, teniendo presente la calidad de las imágenes extraídas del catálogo puede no ser correspondientemente apreciado. En la actualidad se vuelve a observar lo mismo, y mirando el revestimiento con detenimiento desde la calzada se observa una reproducción de ladrillos sobre el mismo, donde los ladrillos se dibujan de forma casi perfectamente recta en el paramento y sin relieve. En apartados anteriores se había tratado este revestimiento como un revoco a la madrileña con un fingido de ladrillos, pero dicha hipótesis puede ser refutada si se tiene en cuenta que el fino revoco ha absorbido la coloración del ladrillo de una forma tenue. Pero teniendo en cuenta que no se observa esta misma patología en la zona de planta baja, evidentemente más expuesta a la humedad lo que favorecería el teñido del revestimiento, se toma la hipótesis de que el revestimiento de las plantas superiores hasta el nivel de entreplanta se trata de un revoco a la madrileña con fingido de ladrillos. En el caso en que se dispusieran de los medios necesarios y se pudiera acceder por el exterior a la zona de planta primera o segunda podría determinarse de una forma más fiel así como realizarse los ensayos pertinentes que determinarían la posibilidad de coloración. Cabe reseñar que los agentes de la obra consideran que se trata de un fingido de ladrillos que no se corresponde con el revoco originario.

Fig.6.2.6 Revoco del paramento y pérdida del mismo en otros puntos.

Los aspectos de deterioro resaltables ya se han ido comentando anteriormente. Básicamente el paramento presenta pérdidas de revestimiento en varios puntos así como una suciedad generalizada en el revoco que no se ha desprendido. En algunos de los recercados de los vanos las molduras se han desprendido como por ejemplo en las zonas inferiores de los vanos de la primera planta. Además, se encuentran las grietas y fisuras anteriormente mencionadas en el paramento.

Ejecutado el sellado de grietas y fisuras lo habitual sería enfoscar el muro debido a que no es adecuado que este el paramento este totalmente expuesto a la intemperie por mucho tiempo. Cuando se enfosque todo el paramento las impostas también serán tratadas. Y antes de enfoscar se retiraran las espadas y la tabla que había quedado colocada en el muro tras el proceso de ejecución de la cubierta, donde aquellas secciones que se hayan visto dañadas se reintegraran dándoles el volumen pertinente.

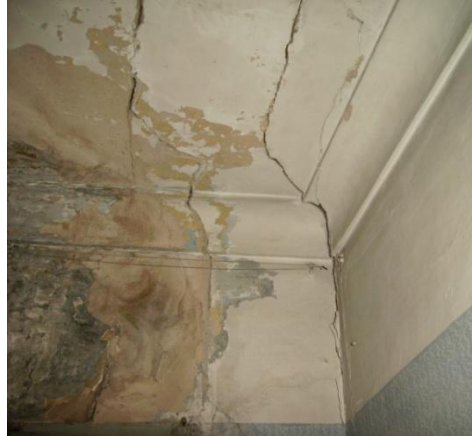
Por el interior se podían observar de modo generalizado humedades, grietas y fisuras. En diversos casos se encuentran grietas que parten desde una posición cercana a esquinas de los vanos hasta prolongarse por los techos. Si se supiera a ciencia cierta desde donde fueron tomadas las imágenes quizás podría determinarse con más exactitud su causa. Pero en vistas al estado de los vanos que se localizan en la fachada conservada donde se encuentra la misma patología e incluso se vislumbra una ligera inclinación de alguno de los dinteles puede desprenderse la hipótesis de que se produjo un asentamiento diferencial del terreno que según menciono la empresa constructora, la OCT que verifíco el estado de la edificación lo determino como un asentamiento histórico estabilizado. Así mismo, si se observa con detenimiento la fotografía recogida en el catálogo de 1981 se pueden encontrar las fisuras que hoy se manifiestan con mayor entidad en los óculos y la ligera inclinación de la esquina derecha del dintel de la puerta de acceso.

Fig.6.2.8 Humedades y fisuras en el paramento y techo de una de las habitaciones. (Fuente: Lucas Blancas)

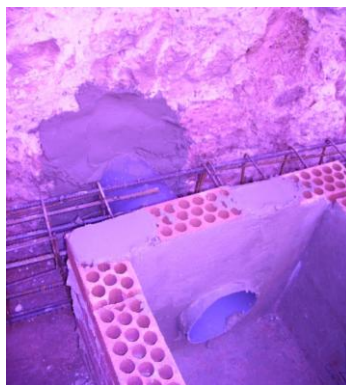
La instalación de evacuación de aguas residuales también se colocó a este nivel y en ocasiones por medio de las vigas de atado con el correspondiente riesgo que ello presenta. Pues sí, se producen movimientos en la cimentación y la viga de atado entra en carga y el tubo que discurre por ella no asume esa tensión puede romper ocasionando graves daños, tales como asentamientos diferenciales debidos al lavado del terreno y/o la cimentación.

Fig.6.2.31 Arqueta de paso con colector que conecta con la arqueta de registro exterior que discurre entre viga de atado (Fuente: Lucas Blancas)

Se cree que la arqueta que se puede observar en la figura superior debe ser la de registro que a través del colector conecta con el alcantarillado público. En dicha figura se puede observar el defecto de ejecución comentado anteriormente. Pero lo que interesa mencionar en este punto es que a la cimentación del muro conservado se le realizó una perforación para colocarle el colector que conecta la instalación de evacuación de aguas residuales del edificio con la instalación pública. Siendo la misma casi la única solución posible.

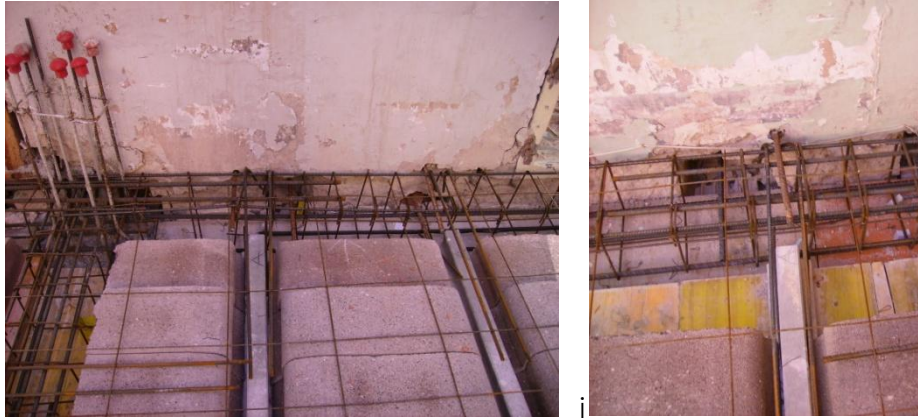
Fig.6.2.31 Forjado y barras de conexión entre el forjado y el muro de fachada. (Fuente: Lucas Blancas)

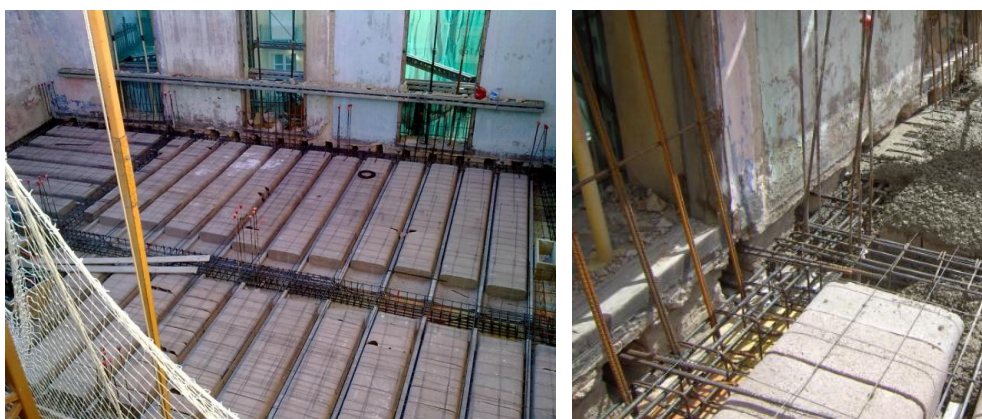
Fig.6.2.32 Forjado planta primera (Fuente: Lucas Blancas)

Se cita como futuro balcón en el párrafo anterior, pues durante el hormigonado de los forjados de planta primera y segunda no se ejecutan los mismos. Incluso en una visita que se pudo realizar por el interior de la obra se constato que las barras que se observan en las figuras 6.2.32 se doblaron por encima de la sección del muro que se puede observar y que más adelante cuando se ejecuten las losas de los balcones estas resistirán la flexión que se pueda producir en dicho voladizo.

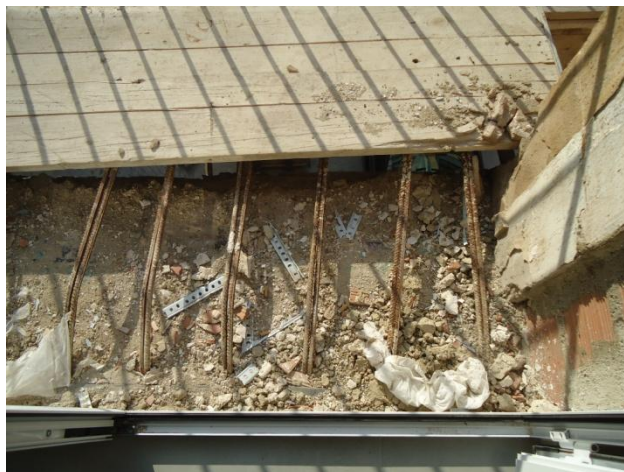
Fig.6.2.33 Estado del balcón durante la visita realizada a obra.

Más adelante cuando la estructura metálica de los balcones, es decir, las barandillas, la bandeja y en el caso de planta primera los tornapuntas sean restauradas. Sobre la bandeja se colocarán los azulejos a modo de encofrado perdido sobre los cuales se verterá el hormigón conformando una capa de 18cm de espesor aproximadamente sobre la que se colocará el pavimento. Se cree que no se colocará impermeabilización pues la licencia de obras es anterior a la entrada en vigor del código técnico, pero aún así quizás convendría, al igual que convendría darle al balcón una pequeña pendiente hacia el exterior.

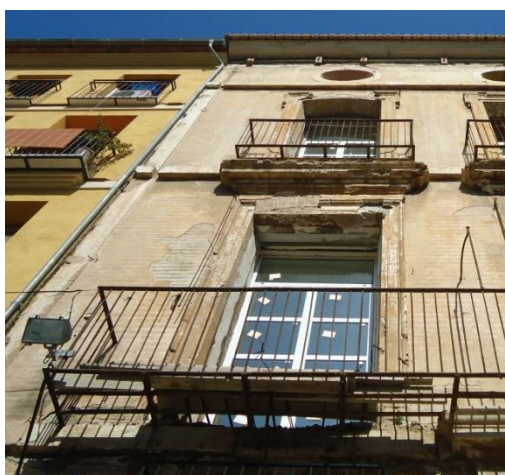
Fig.6.2.34 Mismo balcón de la figura 6.2.33 por el exterior.

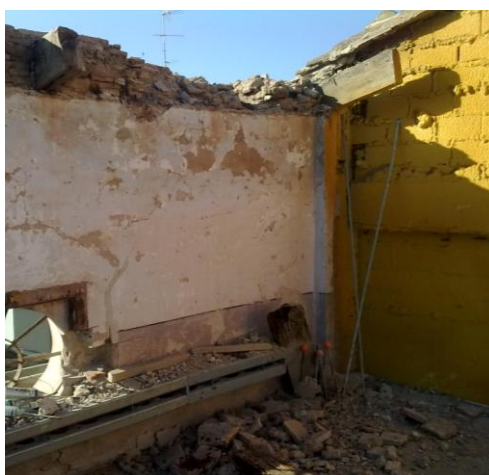
La cubierta a ejecutar era una cubierta inclinada de teja árabe con una pendiente del 25%. La base resistente que va formando la pendiente y sobre la que se apoyan las distintas capas de la cubierta está formada por un forjado inclinado de semiviguetas. Para su ejecución primeramente se realizaron fotografías de la cornisa desde la vivienda colindante con la finalidad de recrearla. Después, fue necesario eliminar la parte de la sección del muro superior en la que descansaban las viguetas de madera de la cubierta pues al retirar las mismas la parte del muro que envolvía la cabeza se venía abajo.

Fig.6.2.36 Vista del muro por el interior tras la retirada de la cabeza de la vigueta de la anterior estructura de cubierta. (Fuente: Lucas Blancas)

Se decidió eliminar la cornisa y la sección del muro inestable, creando sobre la sección resultante descubierta del muro una viga de hormigón armado. Para ello se

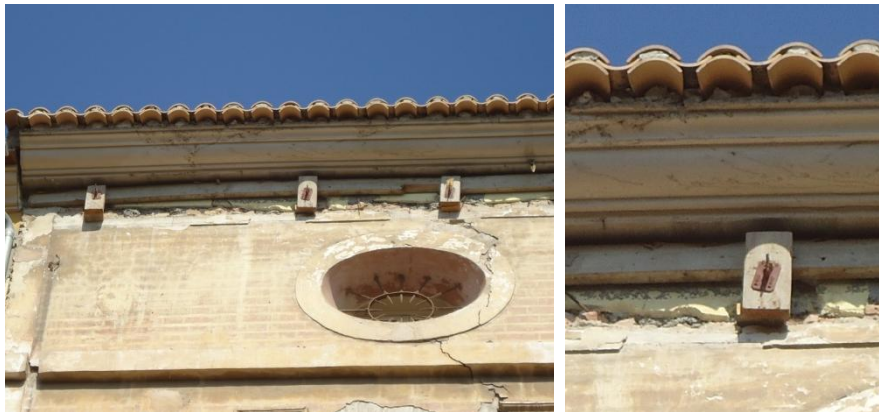
Para poder asegurar que no se producirían desprendimientos del muro por su parte exterior antes de colocar los tablonos, se previno dejar la última tabla del encofrado que se había usado para hormigonar la parte de la viga que quedaba por debajo del nivel del forjado de cubierta, de modo que como se observa desde la parte exterior se dejó el poliestireno, la última tabla del encofrado estaba sujeta por las espadas y cuñas de cierre sin cadenas, que lograban amarrar las tablas del encofrado para que durante el vertido del hormigón el encofrado permaneciera estable, que hoy por hoy aún perduran en la fachada.

Fig.6.2.39 Tabla del encofrado de la viga de la figura 6.2.37 que no ha sido retirada aún.

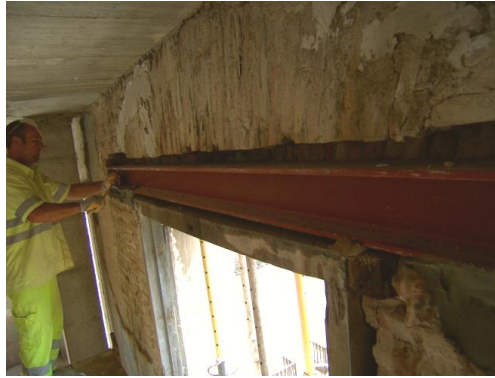
Fig.6.2.44 Operario rellenando el hueco producido para alojar el perfil. (Fuente: Lucas Blancas)

Liberado el muro del revestimiento se procede a realizar una apertura de forma manual en el muro para alojar un HEB-220 que permitirá el refuerzo del dintel, este perfil debe prolongar a ambos lados del vano y además en el encuentro de este con el muro se debe disponer una cama de mortero previniendo el posible asiento del perfil de acero. Inmediatamente después se procede a rellenar el hueco con mortero que se supone debería de ser un mortero bastardo de cal y cemento que a la vez que permite un mayor movimiento tiene la resistencia necesaria y permite una mayor transpiración del muro.

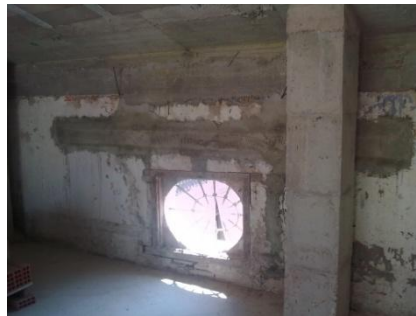
Fig.6.2.45 Refuerzo del dintel de los vanos con forma de ovalo. (Fuente: Lucas Blancas)

Ejecutado este proceso en todos los dinteles e incluso en la parte superior de los vanos con forma de ovalo de la buhardilla se puede proceder a colocar el aislamiento y a trasdosar el muro.

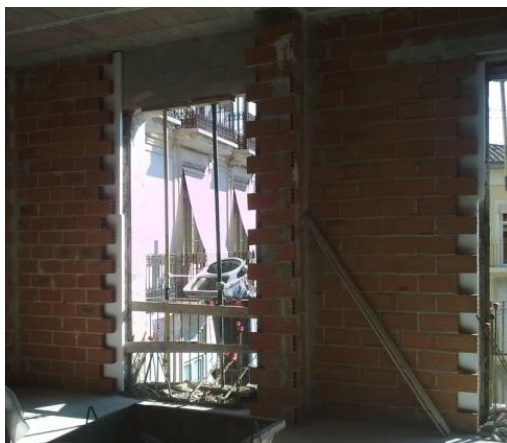
Fig.6.2.47 Solución mencionada empleada en algunos de los vanos. (Fuente: Lucas Blancas)

La disposición del film de plástico tiene la finalidad de independizar el trasdosado del muro de fachada ya que como es conocido es recomendable que este tipo de actuación sea reversible. Pero en el caso de los dinteles donde ya se había actuado se creyó conveniente enfoscar (figura 6.2.47) para que cuando se inyecte el material de relleno por la parte exterior del muro el material no se pierda por dentro de algún espacio que pueda existir entre el aislamiento y la fábrica.

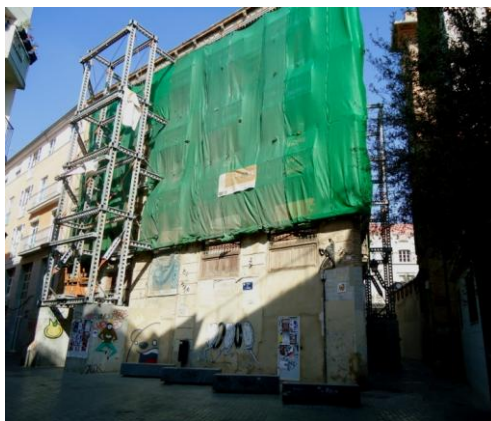
Fig 6.3.1 Estado actual de las obras.
