# Estudio y propuesta metodológica de rehabilitación energética y mantenimiento en edificio residencial

**PFC Arquitectura Técnica 2013**  
**Manuel García Campos**  
**Tutora: Teresa Gallego Navarro**

## 1.1 Resumen del proyecto

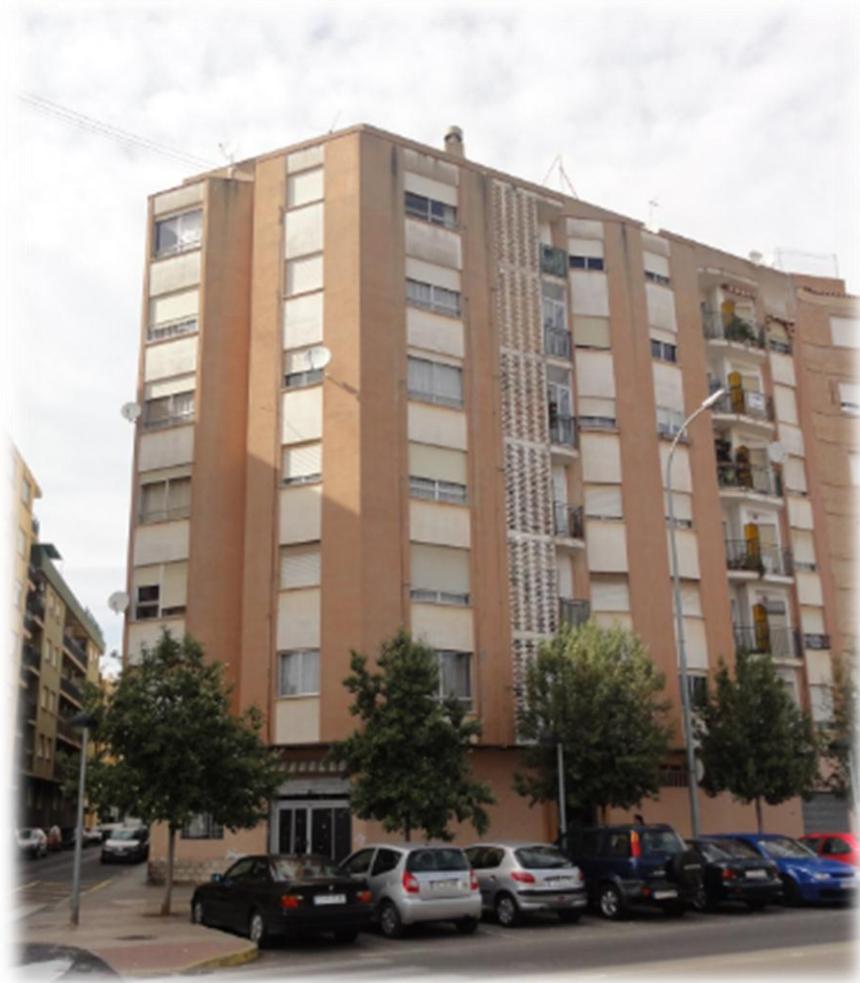
*Figura 7. Imagen de la fachada principal en su estado actual (Propia).*

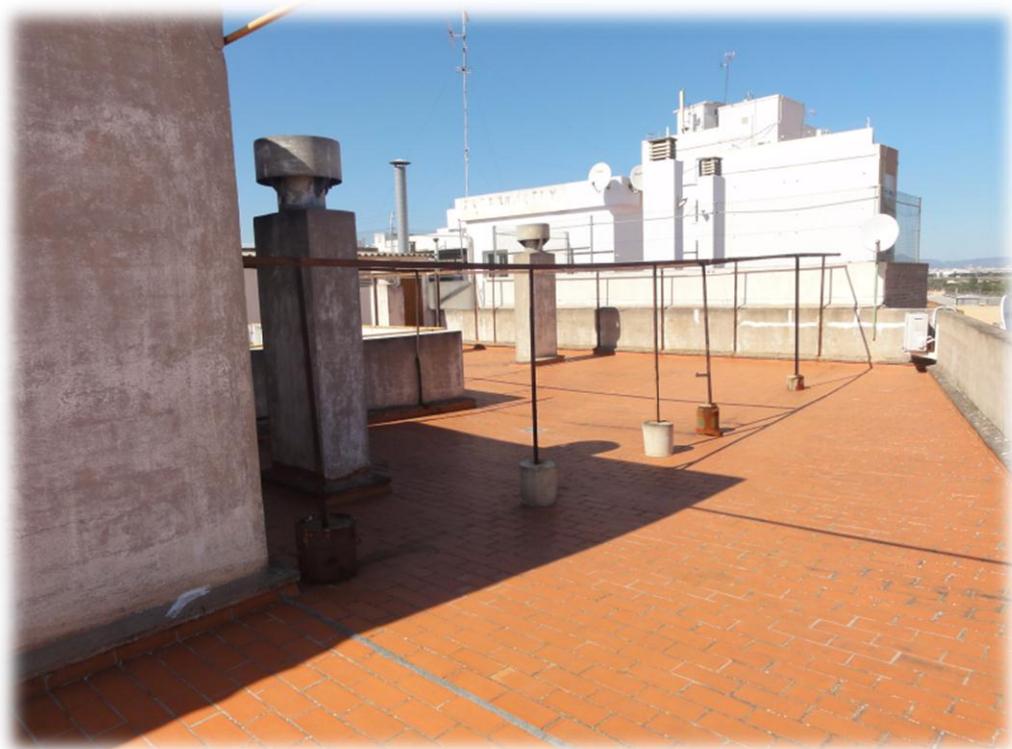
*Figura 10. Imagen de la cubierta en su estado actual (Propia).*

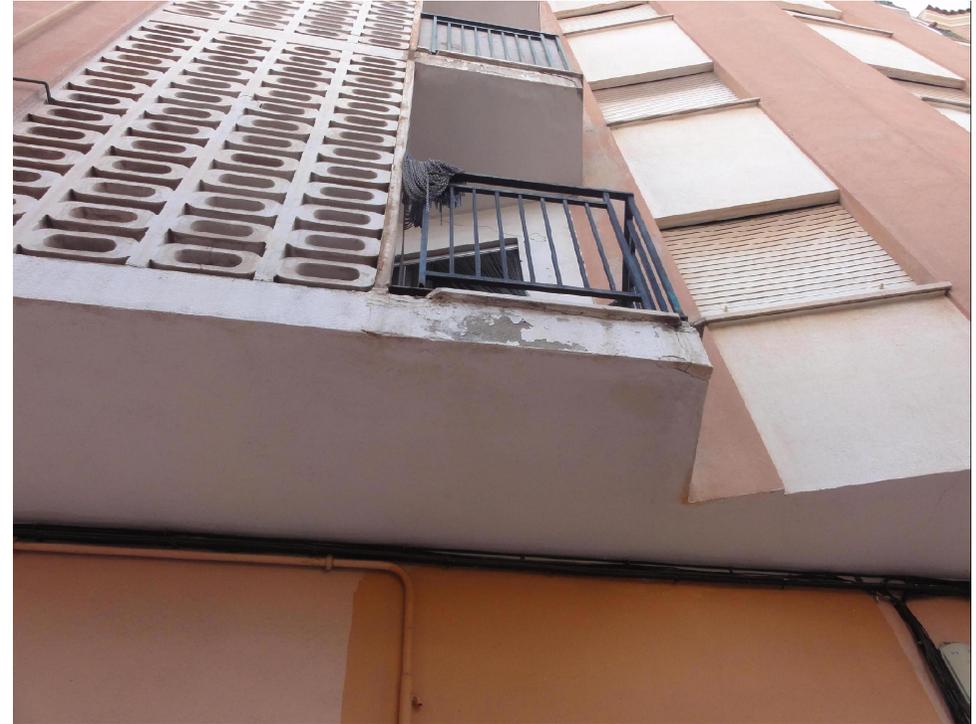
Fachada 2. Acabado exterior [Ref. FA003]

Elemento a inspeccionar	Lesiones y síntomas
Soporte	No se aprecian daños
Acabado exterior	Humedades y fisuras en el revestimiento exterior de la fachada

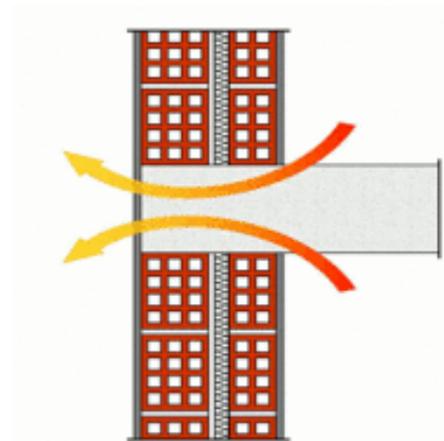
La diferencia de temperaturas entre exterior y interior podría provocar condensaciones en el edificio y el no solucionar el problema de los puentes térmicos provoca un consumo de energía mayor y por tanto un gasto mayoritario.
