**ANÁLISIS DE REHABILITACIÓN ENERGÉTICA DE UN EDIFICIO
PLURIFAMILIAR DE VIVIENDAS EN EL GRUPO 14 DE JUNIO DE
CASTELLÓN DE LA PLANA**

Grado en Arquitectura Técnica

AUTOR: Diego José Basco Clausell

Fecha: Noviembre 2015

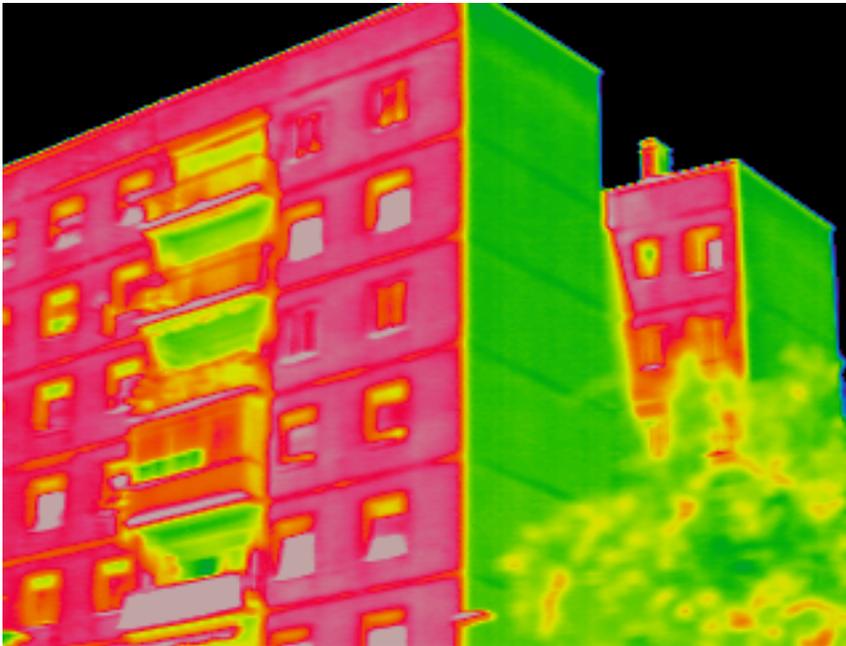
Fachada 1. Soporte [Ref. FA001]

Ext IDFC005	FACHADA/MEDIANERÍA	Este	454,70	331,7	1,70	1,07	0,82				
	Soporte							0	0	MNT	FA001
	Acabado exterior							1	1	INTm	FA002
	Elementos singulares RB - Rejas y Barandillas							1	1	INTm	FA003
	Carpintería							2	2	INTu	FA004
Observaciones	La fachada presenta lesiones tipo fisura necesitan de intervencion para evitar grietas mayores que puedan suponer mayores consecuencias, al igual que las barandillas necesitan un capa de pintura para evitar que el oxido existente en su exterior acabe por perforar las misma. La carpinteria de los huecos debe ser sustituida por carpinteria de mayor calidad para conferir a la vivienda de un mejor confort. Como se puede observar en las imagenes algunas viviendas del edificio han sido reformadas en diferentes epocas, por lo que cada una presenta un color y un material diferente. Se aprecia por lo general falta de mantenimiento. Ppor lo general esto es valido para las distintas fachadas del edificio.

Elemento a inspeccionar	Lesiones y síntomas
Acabado exterior	Fisuras, suciedad, pinturas
Elementos singulares	Oxido en pintura barandilla
Carpintería	Humedad, descorchado, suciedad

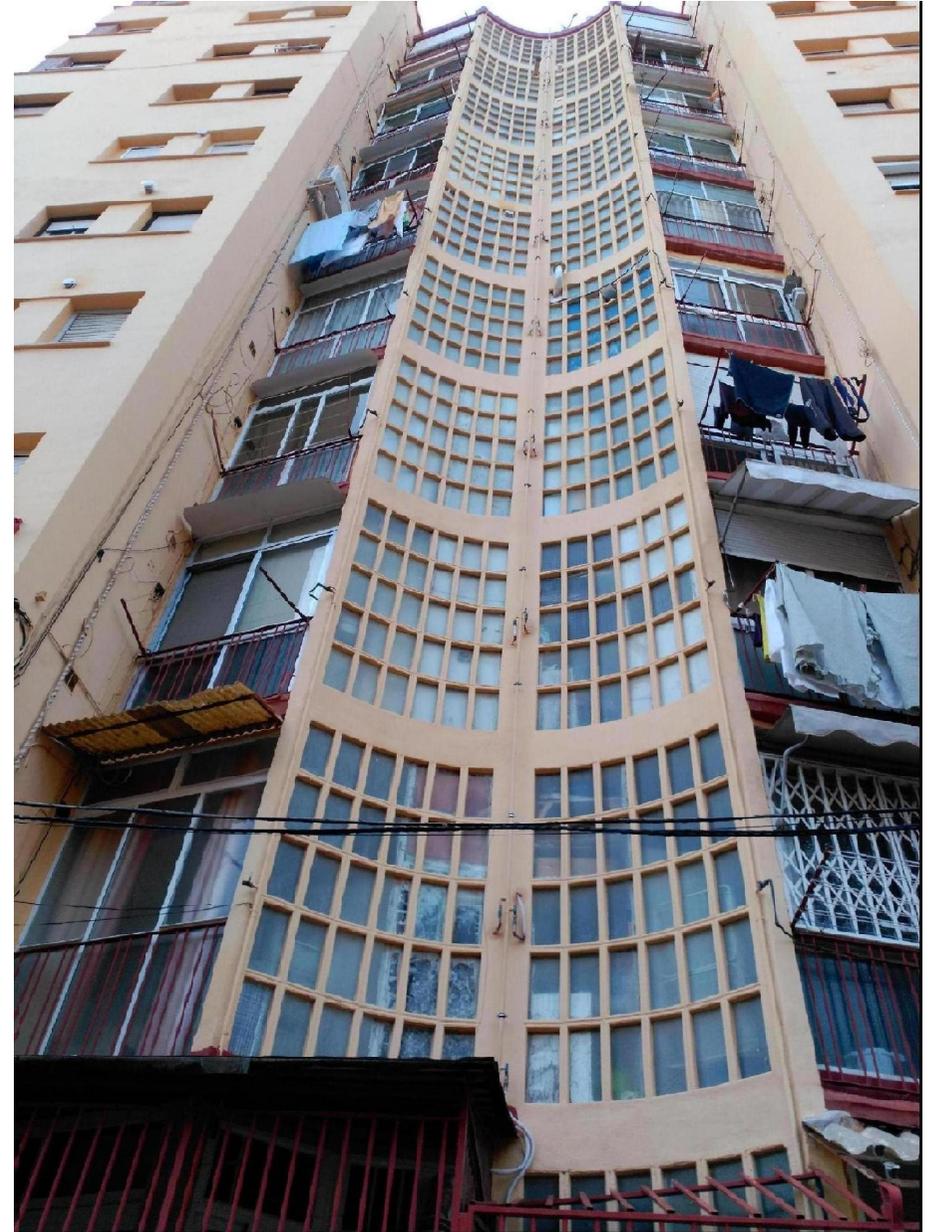
Fachada 2. Acabado exterior [Ref. FA006]

Tipo	Elemento a inspeccionar	Orientación	Área de la fachada (m²)		Transmitancia U (W/m²K)			Indicadores		Actuaciones	Ref. fotográfica
			Área total sin huecos	Área fuera del primer plano sin huecos	Fachada	CTE-HE1 Máx.	CTE-HE1 Media	ID	EC	AP	
 Ext IDFC005	FACHADA/MEDIANERÍA	Sur	426,66	224,16	1,70	1,07	0,82				
	Soporte							0	0	MNT	FA005
	Acabado exterior							1	1	INTm	FA006
	Elementos singulares RB - Rejas y Barandillas							1	1	INTm	FA007
	Carpintería							2	2	INTu	FA008
Observaciones	La fachada presenta lesiones tipo fisura necesitan de intervencion para evitar gritas mayores que puedan suponer mayores consecuencias, al igual que las barandillas necesitan un capa de pintura para evitar que el oxido existente en su exterior acabe por perforar las misma. La carpinteria de los huecos debe ser sustituida por carpinteria de mayor calidad para conferir a la vivienda de un mejor confort. El cerramiento de la fachada en el lugar de la vivienda donde se encuentra la galeria no esta compuesto por doble hoja con camara de aire, enlucido tanto por exterior como por interior, sino que para posible aprovechamiento de la luz solar es de paves del mismo espesor que el cerramiento convencional. Como en la anterior fachada se observa falta de mantenimiento. En esta fachada tambien se observan carpinterias de diferentes características y materiales. Para diferenciar la estructura del edificio hacemos uso de imagenes termograficas.

Elemento a inspeccionar	Lesiones y síntomas
Acabado exterior	Fisuras
Elementos singulares	Oxido barandillas
Carpintería	Humedad, descorchado

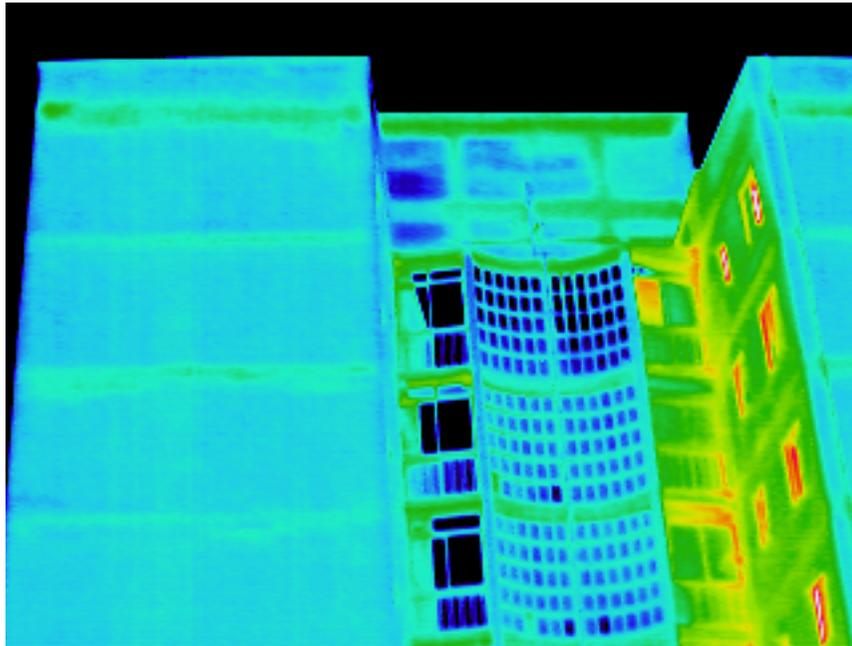
Fachada 5. Soporte [Ref. FA013]

Ext IDFC005	FACHADA/MEDIANERÍA	Este	101,32	101,32	1,70	1,07	0,82				
	Soporte							0	0	MNT	FA013
	Acabado exterior							0	0	MNT	FA014
	Elementos singulares O - Otros							0	0	MNT	
	Carpintería							2	2	INTu	FA015
Observaciones	Se trata de una fachada de aproximadamente 4,5 metros, perpendicular a la avenida del mar que nos conduce a la fachada numero 6, que es la de acceso al edificio. Por su situacion, algo mas resguardada que las anteriores, y tal vez por su corta longitud, presenta menos deficiencias que las demas. En esta fachada no se observa ninguna carpinteria de madera.

Elemento a inspeccionar	Lesiones y síntomas
Acabado exterior	No se aprecian
Elementos singulares	No dispone
Carpintería	Suciedad

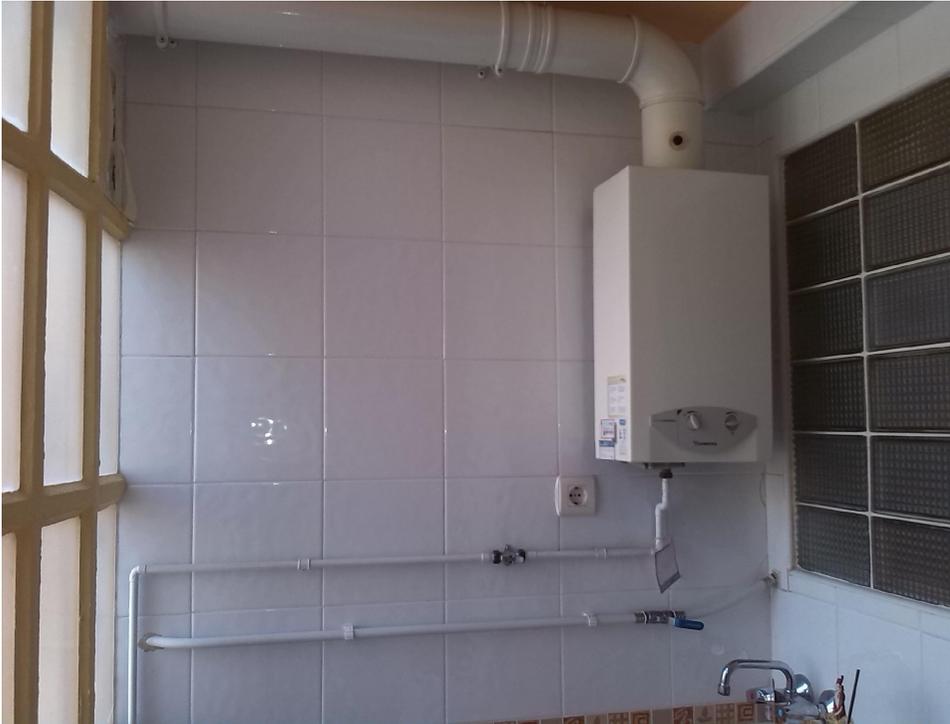
SUMINISTRO DE AGUAS		¿Los contadores están centralizados? <input checked="" type="radio"/> SI <input type="radio"/> NO				
Elemento a inspeccionar	Ubicación	Lesiones y síntomas	Indicadores		Actuaciones	Ref. fotográfica
			ID	EC	AP	
Suministro de aguas	Contadores		0	0	MNT	
	Red		1	1	MNT	
	Otros					IN001
Observaciones		EN ALGUNAS VIVIENDAS SE ENCUENTRAS LOS SANITARIOS Y GRIFOS CON MATERIALES DESFASADOS. NO SE NOS DA ACCESO A ANALIZAR EL ESTADO DEL CUARTO DE CONTADORES Y DISTRIBUCION

Suministro de aguas. Otros. [Ref. IN001]

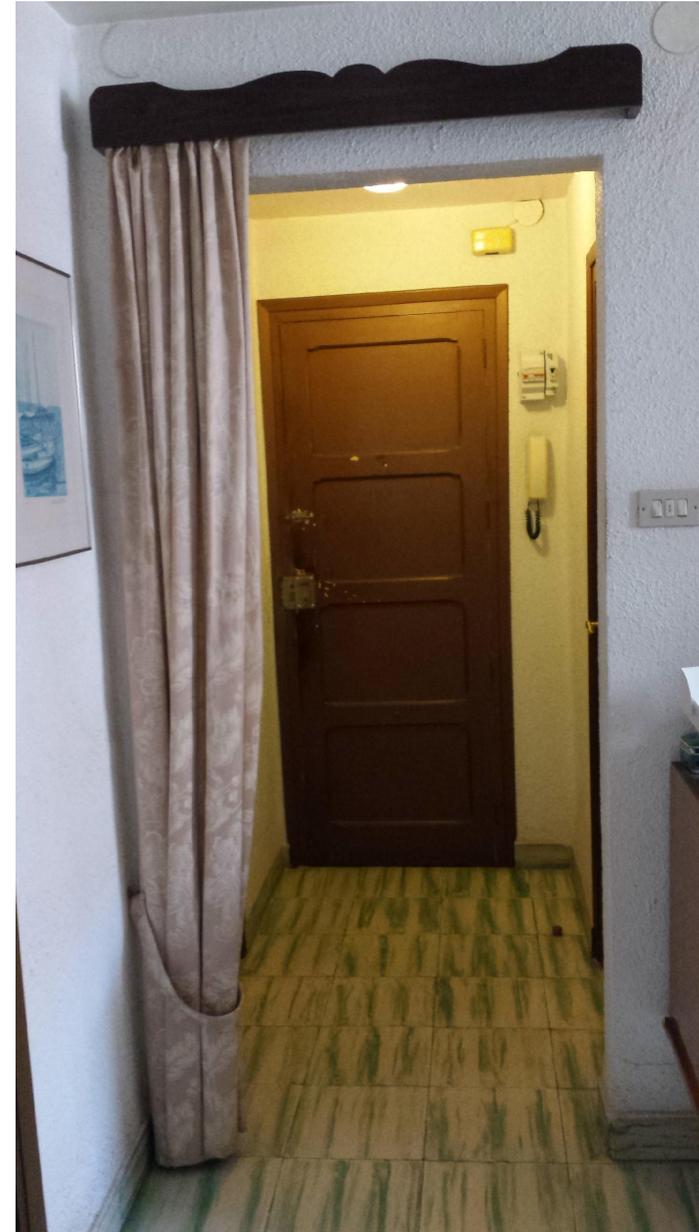
SUMINISTRO ELÉCTRICO		¿Los contadores están centralizados? <input checked="" type="radio"/> SI <input type="radio"/> NO				
Elemento a inspeccionar	Ubicación	Lesiones y síntomas	Indicadores		Actuaciones	Ref. fotográfica
			ID	EC	AP	
Suministro eléctrico	Contadores	PLANTA BAJA	0	0	MNT	
	Red		1	1	INTm	
	Otros					IN002
Observaciones		LAS LLAVES DE ALGUNAS VIVIENDAS SON DE MATERIALES OBSOLETOS. NO SE NOS DA ACCESO A ANALIZAR EL ESTADO DEL CUARTO DE CONTADORES Y DISTRIBUCION.

Suministro electrico. Otros. [Ref. IN002]

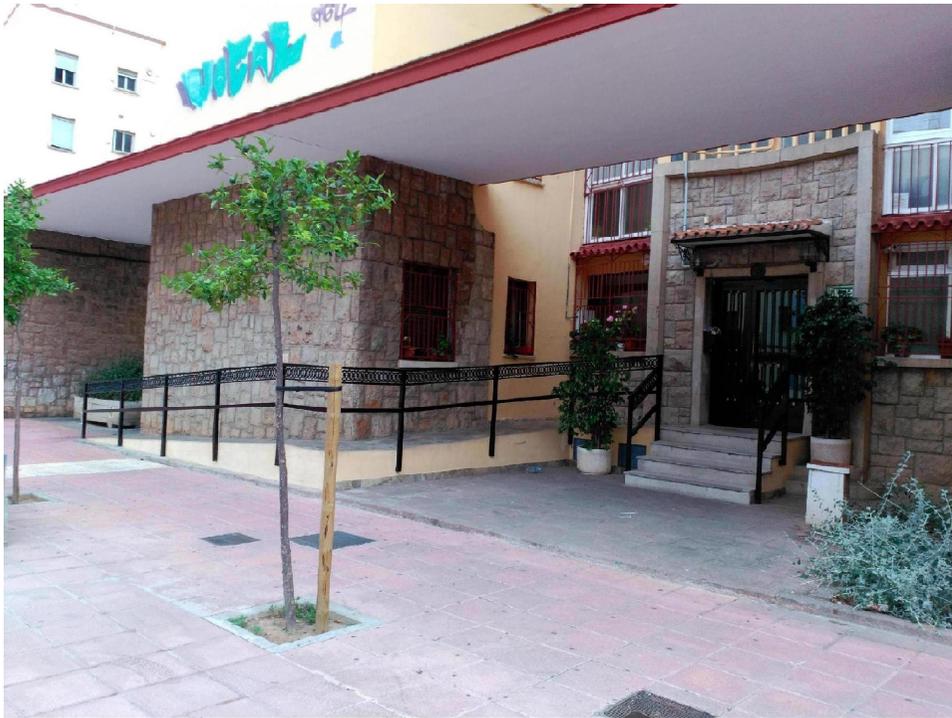
Accesibilidad. Existencia de desnivel [Ref. AC001]

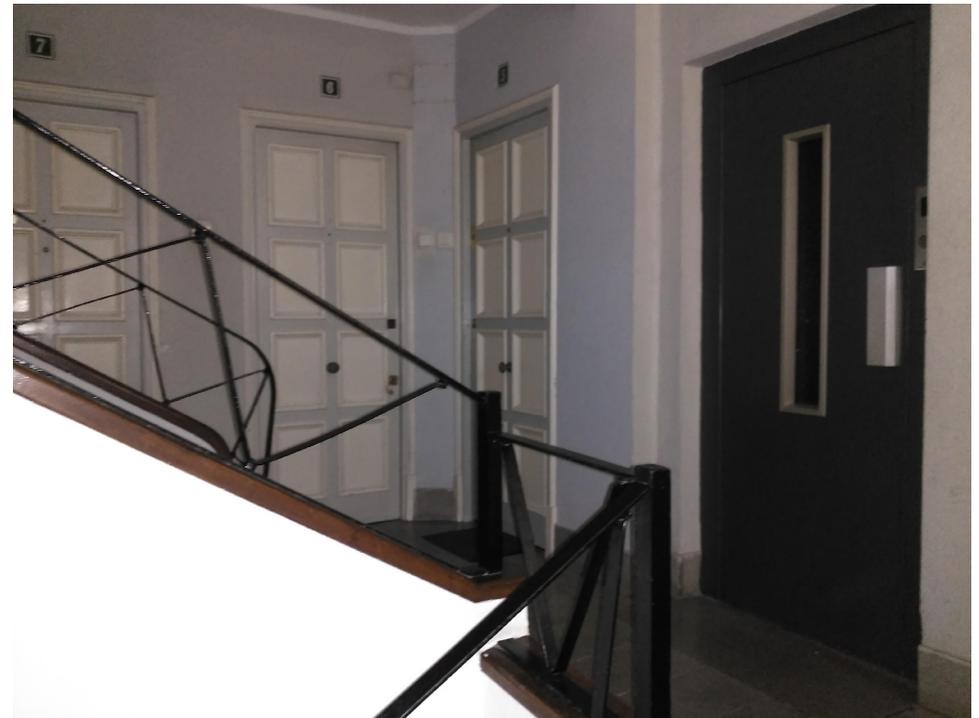
Accesibilidad. Anchos de pasos. [Ref. AC002]
