**PFG: Análisis arquitectónico, constructivo
y energético de un edificio representativo
del centro histórico de Castellón de la
Plana. Propuesta de rehabilitación.**

Autora: Patrícia Tena Folch

Grado en Arquitectura Técnica

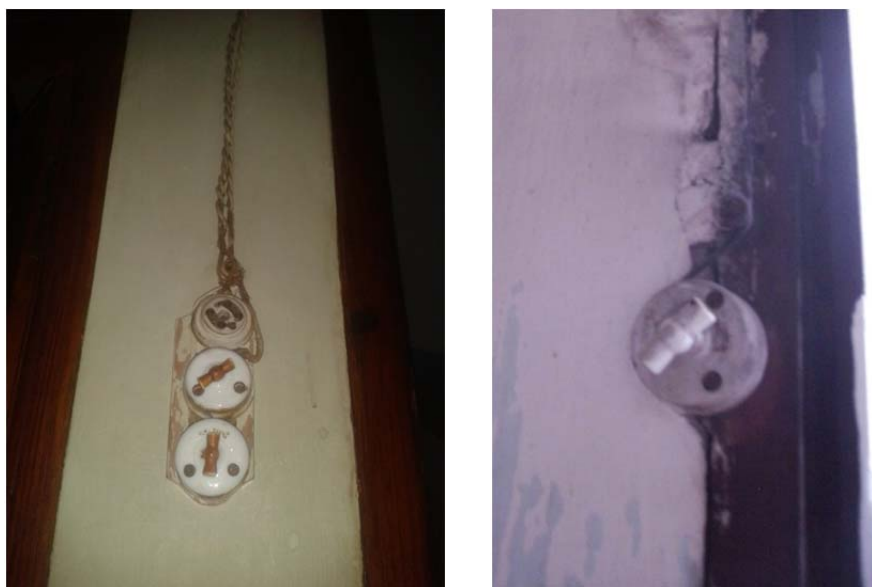
Figura 4.8.1.1. Cableado e interruptores.

A excepción de la planta baja, todo el cableado del inmueble es antiguo. Este está formado por hilos conductores de cobre, protegidos mediante un aislante formado por un enlucido de pez, betún y goma laca, con una envolvente de hilo de algodón trenzado (Barberot). Los interruptores están formados por una base aislante de cerámica y por un dispositivo de accionamiento de madera o cerámico, *Figura 4.8.1.1.*

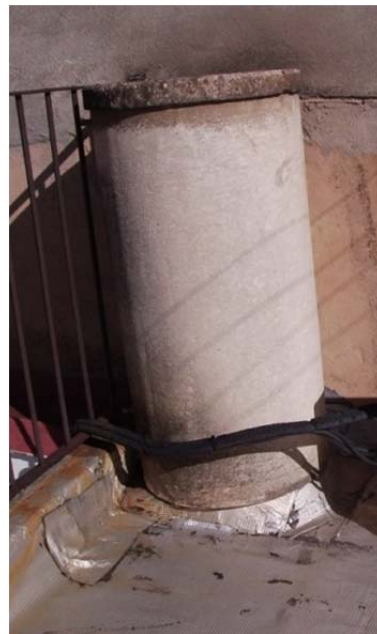
Figura 4.8.2.4. Depósito de fibrocemento.

Mencionar también la disposición de un depósito de fibrocemento en la cubierta inclinada perteneciente al techo de la tercera planta. Según la propietaria, nunca ha sido utilizado, *Figura 4.8.2.4.*

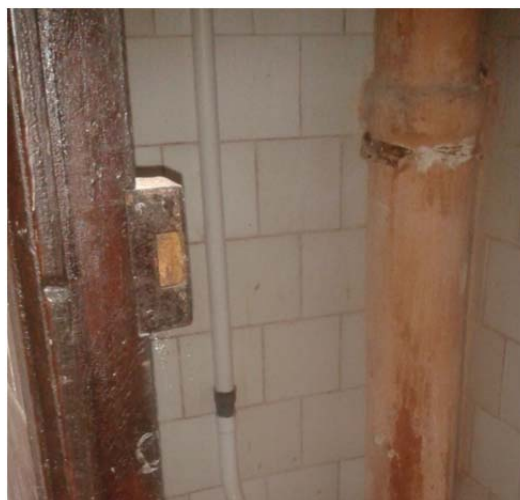
Figura 4.8.3.1. Instalación de saneamiento.

Gran parte de la instalación de fontanería está oculta en los falsos techos o bien en los cerramientos del edificio. En la *Figura 4.8.3.1. Instalación de saneamiento*, se observa un tramo de la instalación que no está oculto, formado por una bajante de fibrocemento y ubicada en el aseo de la vivienda de la planta primera.

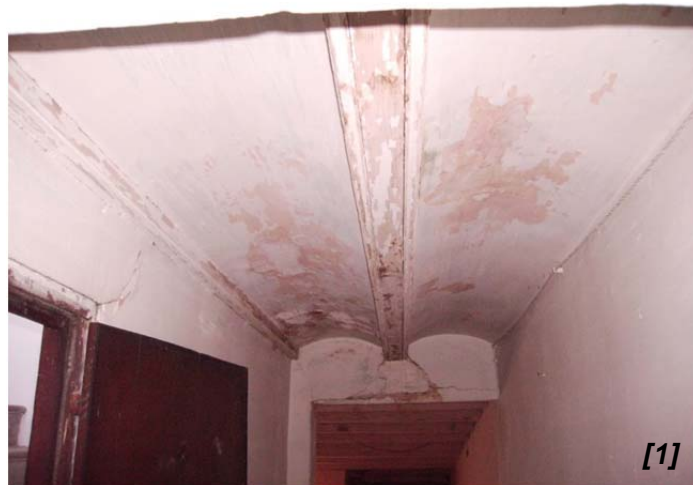
Patología 3: Desconchado del acabado superficial de la cara inferior del forjado.

Descripción: Se observan desconchados debido a filtraciones de agua [1].

Localización: Techo de la tercera planta.

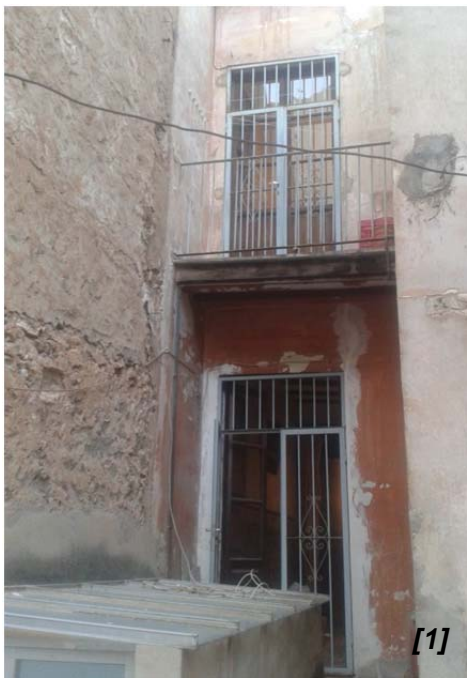
Descripción: En las tres fachadas se aprecian fisuras en el acabado exterior del cerramiento [1], [2] y [3]. En una de ellas, la que da acceso a la cubierta plana, la mayoría de las fisuras se han reparado mediante la aplicación de un enfoscado de cemento [1].

- [1]. Fachada que da acceso a la cubierta plana transitable de la primera planta.
- [2]. Fachada que da acceso a la cubierta inclinada de la cuarta planta.
- [3]. Fachada del trastero ubicado en la planta primera.

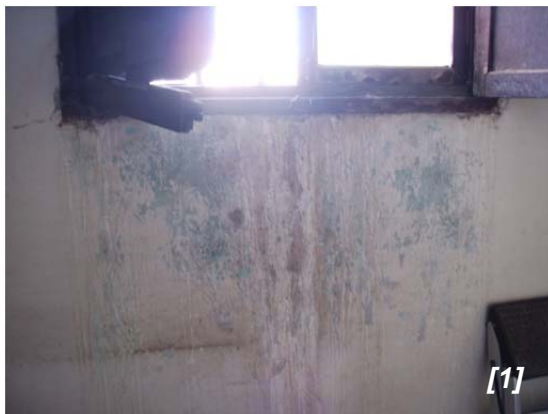
[1] y [2]. Se observan manchas en el cerramiento debido a humedades por filtración que se deben a una carpintería poco estanca y deteriorada. La antigüedad y estado de conservación de las mismas favorecen la aparición de las manchas.

- [1]. Cerramiento de fachada ubicado en la planta tercera.
- [2]. Cerramiento que acomete al patio de luces ubicado en la planta tercera.
- [3]. Cerramiento exterior del trastero de planta primera.

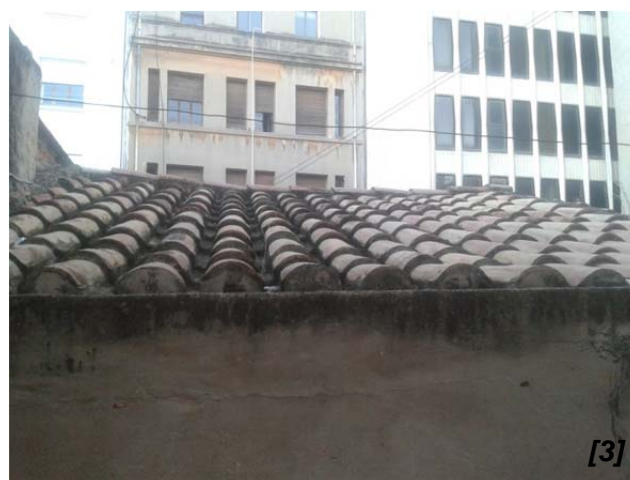
[3]. Humedades por filtración en la parte superior del cerramiento, en la zona donde se sitúa el canal de recogida de aguas. Puede ser debido a la poca pendiente de la canal, obstrucción de la bajante o falta de mantenimiento.

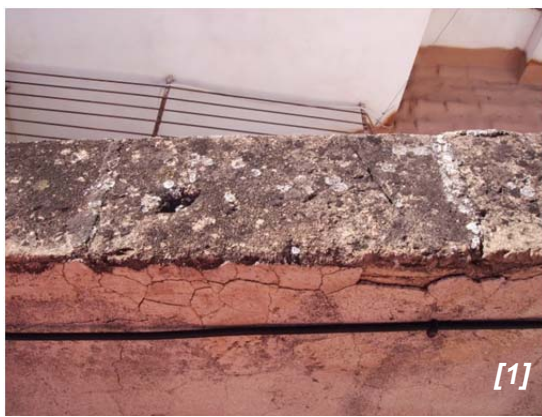
[1]. Antepecho de la cubierta inclinada situada en la cuarta planta.

Descripción: Se observan manchas en el conjunto debidas a la presencia de microorganismos en la parte superior de los antepechos [1] y [2]. Estos carecen de albardilla o cualquier otro elemento que les proteja de la lluvia, lo que genera la retención de humedad.

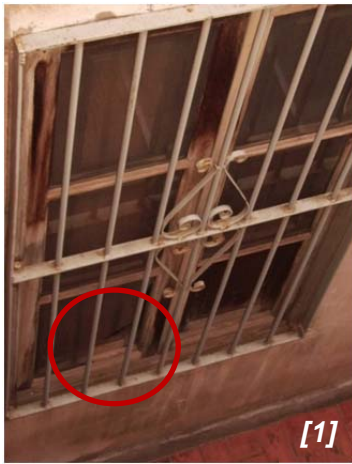
[1]. Cerramiento de fachada ubicado en la cocina de la planta primera.

[1]. Rotura de vidrio.

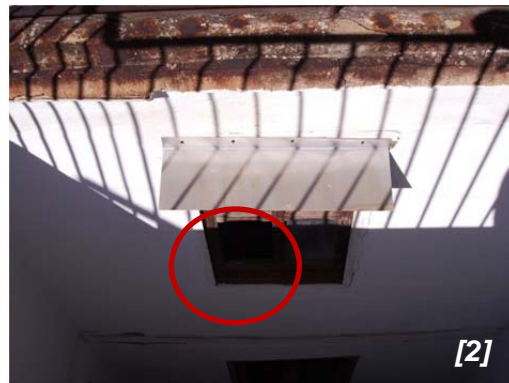
[2]. Cerramiento de fachada ubicado en el patio de luces de la planta tercera.

[2]. Ausencia de vidrio.

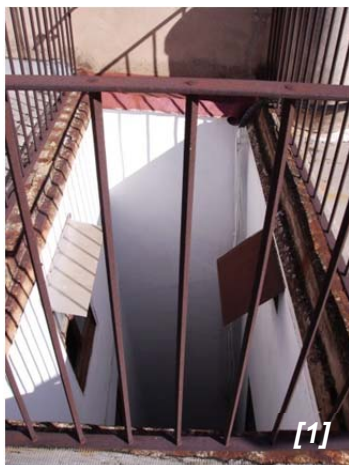
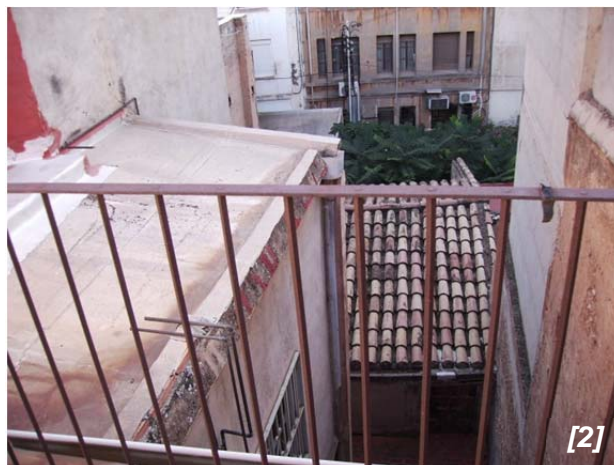
Descripción: Oxidación generalizada. Pese al mal aspecto visual, aparentemente la oxidación no ha reducido su capacidad resistente [1] y [2].

[1] y [2]. Cubierta inclinada, ubicada en la planta cuarta.

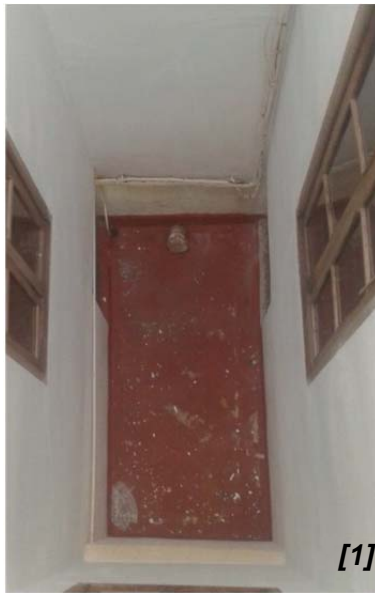
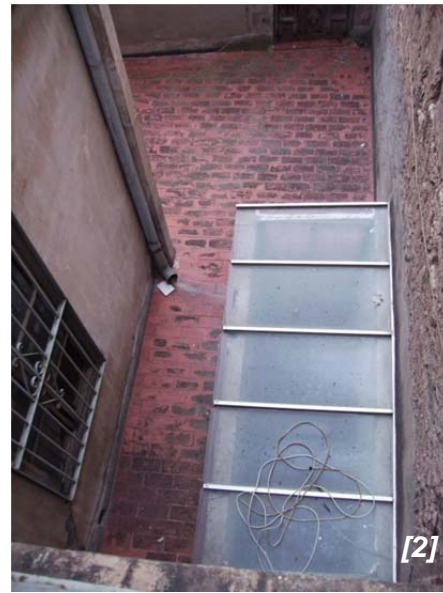
Patología 12: Ausencia de juntas de dilatación en las cubiertas planas.

Descripción: No se han dispuesto de juntas de dilatación en contacto con elementos emergentes, ni tampoco juntas de solado fijo según las licencias de Actividad facilitadas por el Ayuntamiento [1], [2] y [3].

[1], [2] y [3]. Cubiertas planas ubicadas en la planta primera.

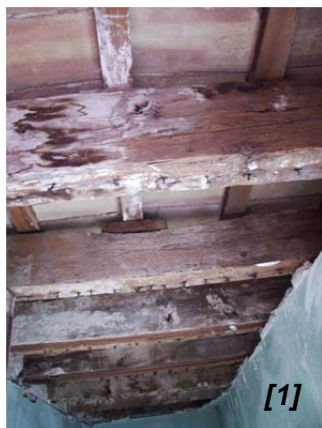
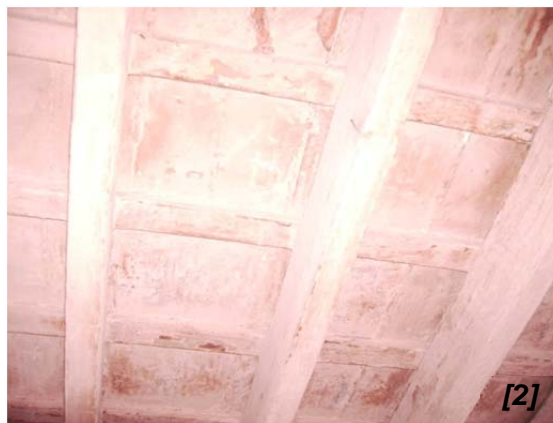
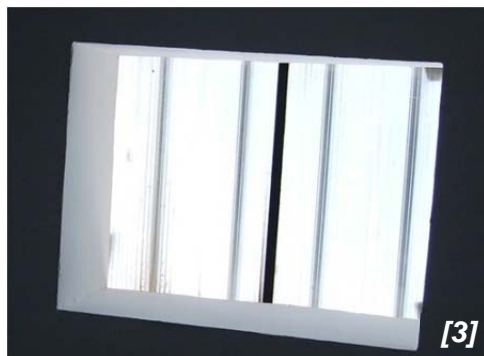
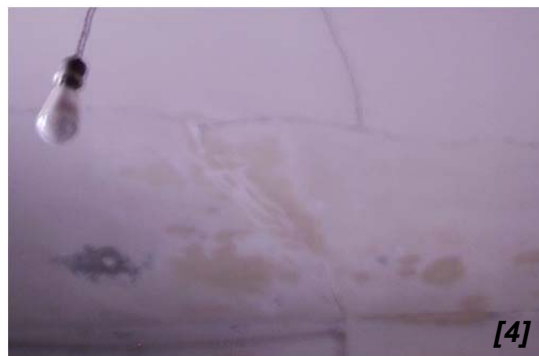
Patología 13: Manifestación de filtraciones y goteras derivadas de la cubierta.

[1] y [2]. Humedades por filtración, lo que ha generado el deterioro del conjunto de la cubierta. La impermeabilización de ambas cubiertas aparentemente no presenta ningún deterioro, por lo que se estima que las humedades aparecieron con anterioridad a la colocación de la lámina impermeabilizante.

[4]. Manchas en el falso-techo debido a filtraciones de agua. La cubierta carece de impermeabilización y junto a la antigüedad ha motivado la aparición de dichas manchas.

[1]. Planta cuarta. Techo del trastero.

[3]. Planta cuarta. Bajo-cubierta y techo del hueco de las escaleras.

[4]. Cubierta inclinada situada en la tercera planta.

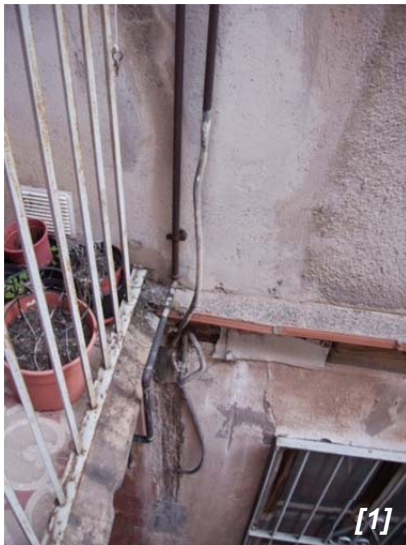
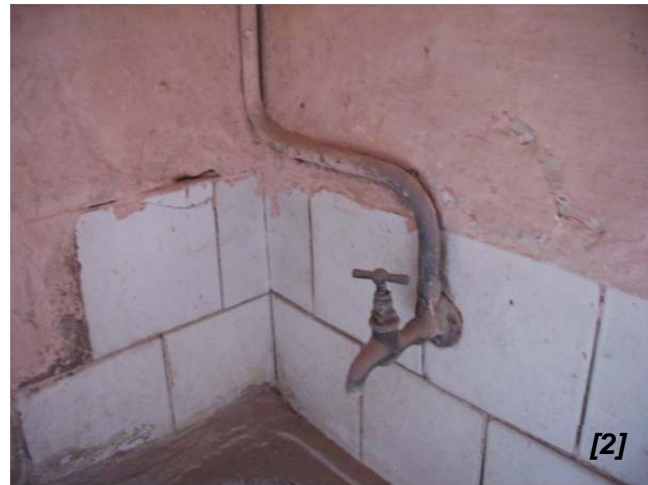
Patología 15: Red de abastecimiento de agua con tramos de plomo.

Instalación realizada con plomo, en la actualidad su utilización en edificación está prohibida [1],[2] .

[1]. Tramo de la red ubicado en el cerramiento exterior de las cocinas.

[2]. Tramo de la red emplazado en la cocina de la tercera planta.

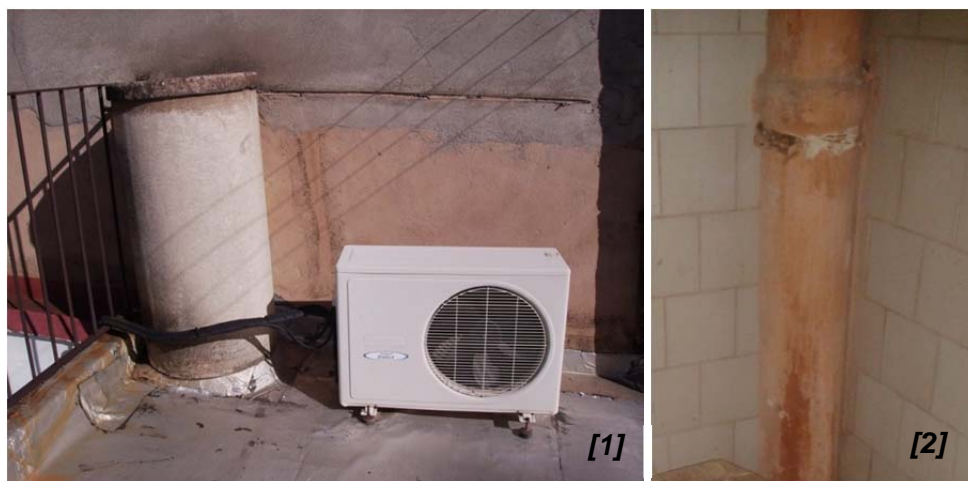
Patología 16: Depósito y bajante de fibrocemento.

El amianto es un material cancerígeno, por lo tanto se recomienda su retirada.

[1]. Techo planta tercera, cubierta inclinada.

[2]. Cocinas.

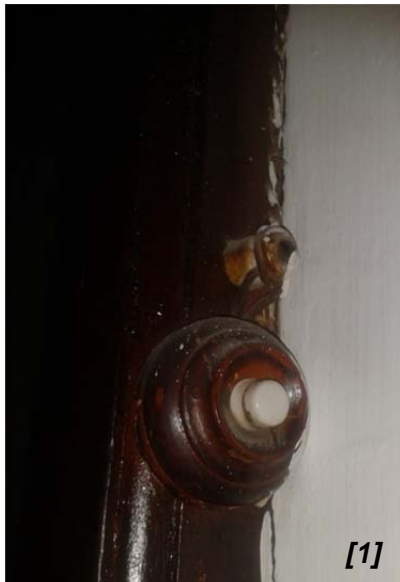
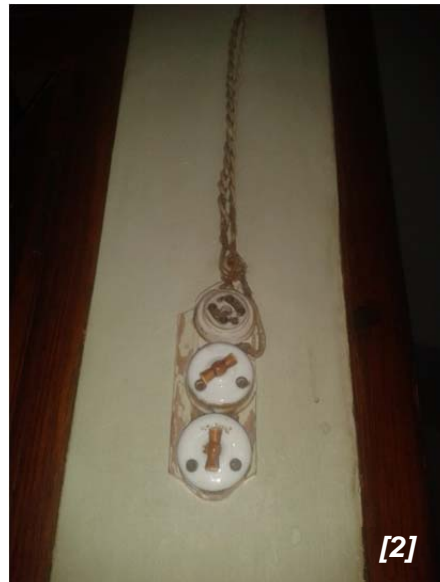
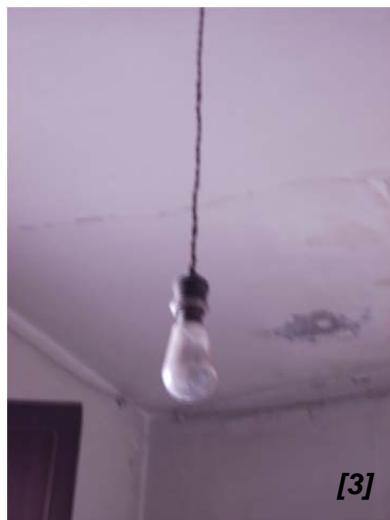
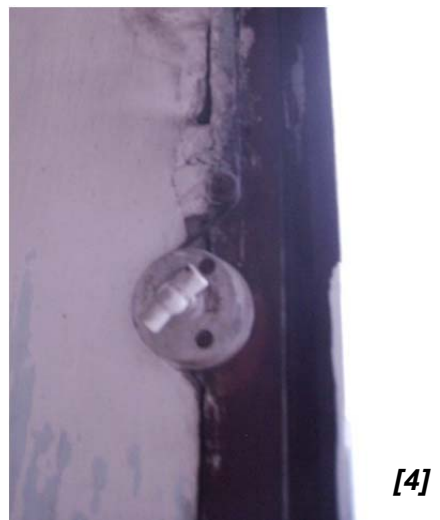
Patología 17: Instalación eléctrica antigua.

- [1]. Pulsador.
- [2]. Interruptores y tramo de red eléctrica.
- [3]. Bombilla y tramo de red eléctrica.
- [4]. Interruptor.

[1]. Planta primera. Puerta de acceso a la vivienda.

[3]. Planta tercera. Estancia 1.

[4]. Planta tercera. Puerta de acceso a la vivienda.

Observaciones: En la visita al inmueble se verificó el funcionamiento de la red eléctrica de todo el inmueble. Aunque funciona correctamente, se recomienda su sustitución. A excepción de los dos locales comerciales, toda la instalación eléctrica es antigua.

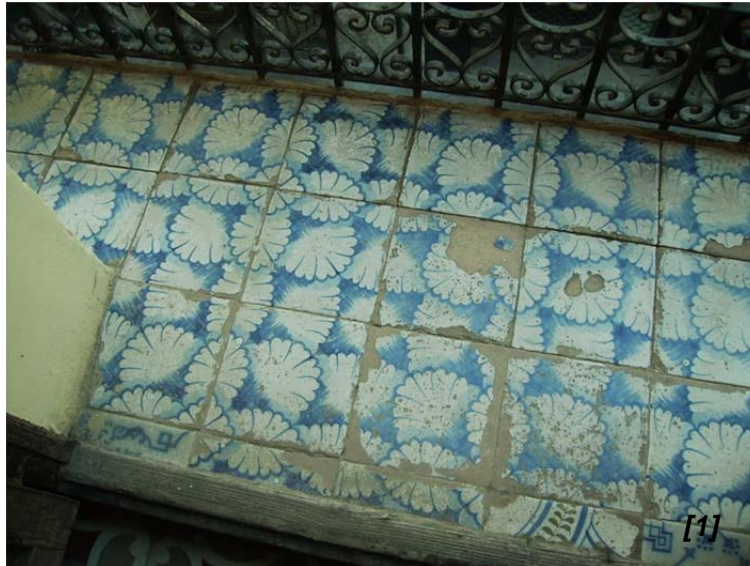
Patología 19: Deterioro en los solados.

Descripción: Se aprecian desconchados en las baldosas hidráulicas, patología acusada por la antigüedad de los elementos y por la situación en la intemperie [1].

[1]. Balcón recayente a la Calle Campoamor, ubicado en la planta segunda.

Se prevé la conservación del suelo existente formado por baldosas hidráulicas. Para su restauración se pulirá y abrillantaré. Con ello, se solventará la *Patología 19: Deterioro en los solados*.

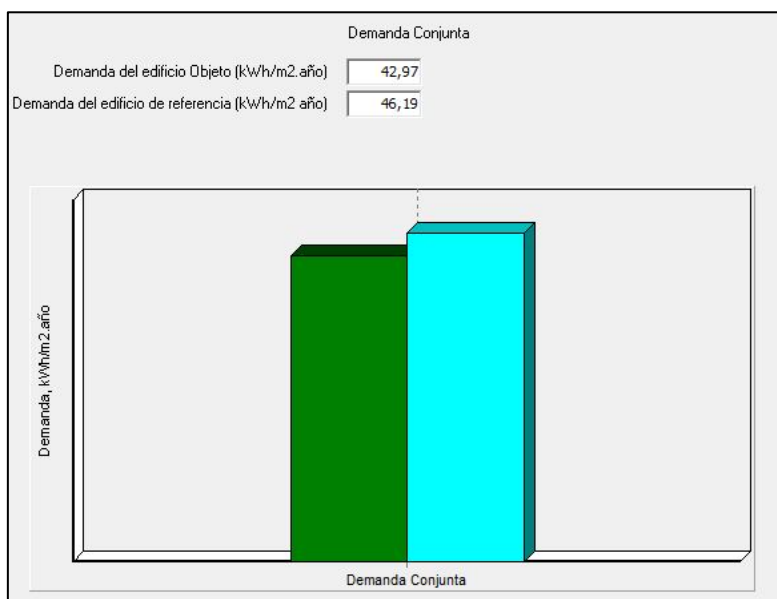
Figura 6.5.2.1. Verificación del límite de la demanda.

Como se puede observar en la *Figura 6.5.2.1*, la demanda del edificio objeto no es superior a la demanda de referencia. El valor obtenido en el apartado *5.6.2*, era de 118,68 KW h/m² año y el que se obtiene en la propuesta de rehabilitación es de 42,97 KW h/m² año. Por lo expuesto, cumple la sección *HE-1* del Código Técnico de la Edificación.

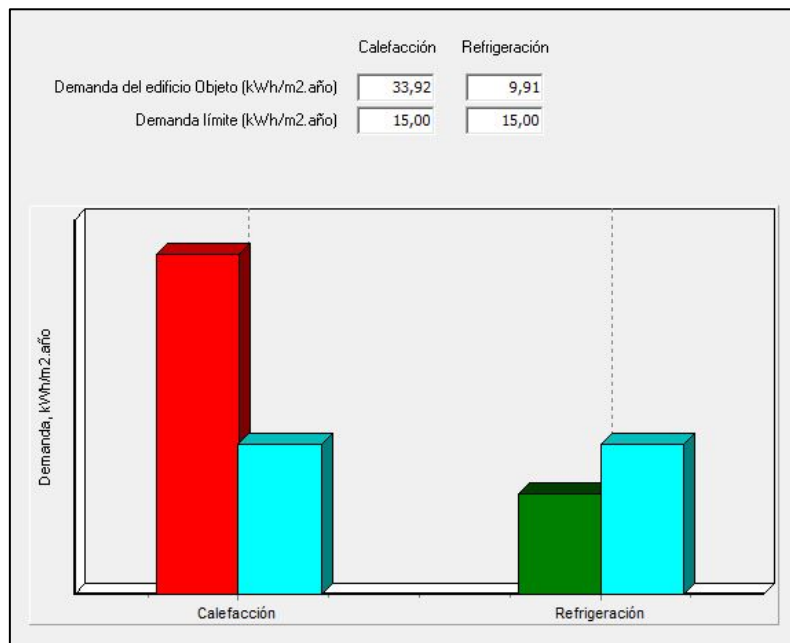
Figura 6.5.2.2. Demanda anual.

De forma complementaria, se ha considerado el edificio como “nuevo” para analizar las diferentes demandas por separado. En la *Figura 6.5.2.2*, se aprecia que la demanda por calefacción supera la demanda límite que considera el programa para un edificio de nueva construcción, obteniendo una demanda de calefacción de 33,92 KW h/m²año y 9,91 KW h/m²año para refrigeración. Destacar aquí, que la demanda del edificio objeto sin aplicar ninguna medida de mejora era de 103,88 KWh/m²año para calefacción y 18,02 KWh/m²año para refrigeración, valores dispuestos en el apartado 5.6.2.

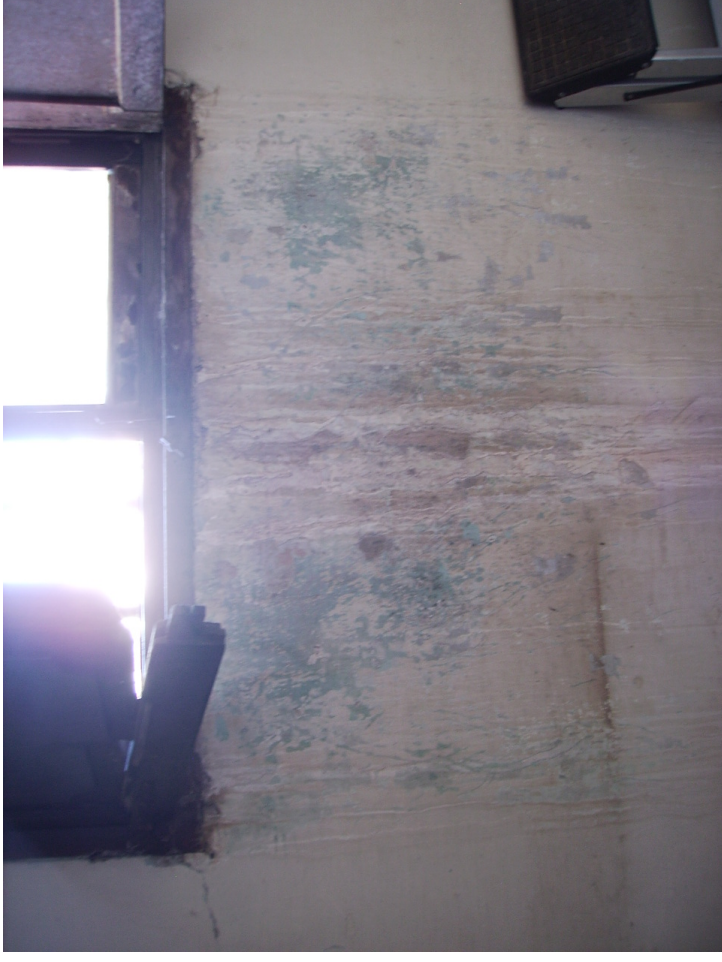
Fachada F2. Soporte [Ref. FA004]

IDFC002	FACHADA/MEDIANERÍA	Norte			Fachada				
	Soporte					2	1	INTm	FA004
	Acabado exterior					2	1	INTm	
	Elementos singulares RB - Rejas y Barandillas					0	0	MNT	FA005
	Carpintería						2	INTu	FA004
Observaciones	Se aprecian daños en el cerramiento debido a humedades por filtración. Estas humedades están localizadas debajo del hueco de la ventana. Su aparición se debe a una carpintería no estanca y deteriorada. El estado de conservación y la antigüedad favorecen la aparición de las mismas. Esta fachada está ejecutada con una única hoja de ladrillo hueco simple de cuatro centímetros de espesor, por lo tanto no dispone de cámara de aire ni aislamiento.

Elemento a inspeccionar	Lesiones y síntomas
Soporte	Humedades por filtración
Acabado exterior	Humedades por filtración
Elementos singulares	No se aprecian
Carpintería	Rotura debido a humedades por filtración, antigüedad y estado de conservación

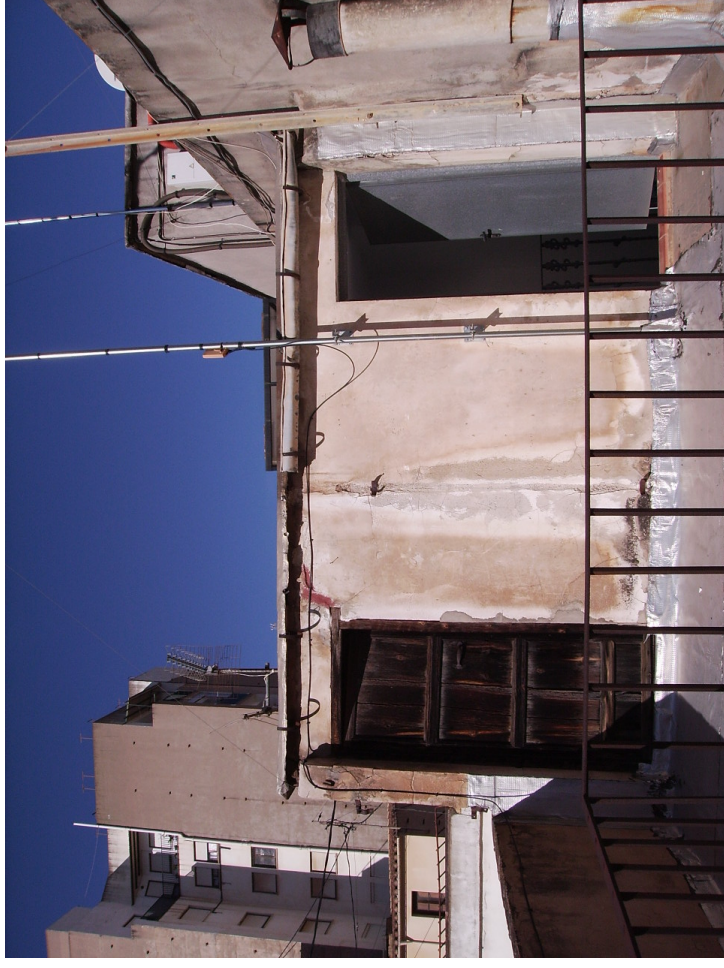
Fachada F3. Acabado exterior [Ref. FA006]

IDFC002	FACHADA/MEDIANERÍA	Suroeste	4,15	0,0	3,25				
	Soporte					0	0	MNT	
	Acabado exterior					1	0	MNT	FA006
	Elementos singulares								
	Carpintería					2	1	INTm	FA007
Observaciones	No se aprecian daños o lesiones considerables en el conjunto de la fachada, únicamente la puerta de madera que da al trastero está deteriorada debido a la radiación solar. La fachada está realizada con una única hoja de ladrillo perforado, por lo tanto no dispone de cámara de aire ni aislamiento. El acabado exterior es un revestimiento continuo de mortero de cemento.

Elemento a inspeccionar	Lesiones y síntomas
Soporte	No se aprecian
Acabado exterior	Pequeños desprendimientos y grietas superficiales
Carpintería	Deterioro de la puerta de madera debido a la radiación solar

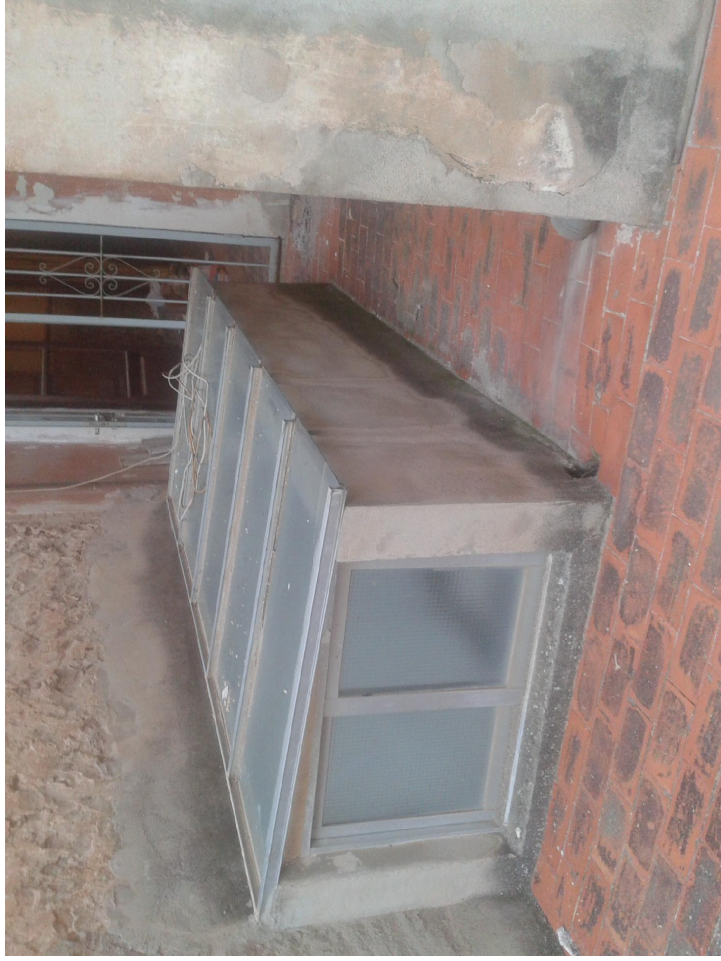
Fachada F9. Soporte [Ref. FA019]

Ext IDFC002	FACHADA/MEDIANERÍA	Suroeste	12,54	0,0	3,25				
	SopORTE								
	Acabado exterior					0	0	MNT	FA019
	Elementos singulares					0	0	MNT	
	Carpintería								
Observaciones	No hay lesiones o daños visibles.								
	La fachada está realizada con una única hoja de ladrillo perforado, por lo tanto no dispone de cámara de aire ni aislamiento. El acabado exterior es un revestimiento continuo de mortero de cemento.								
	Esta fachada no tiene huecos.

Elemento a inspeccionar	Lesiones y síntomas
SopORTE	No se aprecian
Acabado exterior	No se aprecian

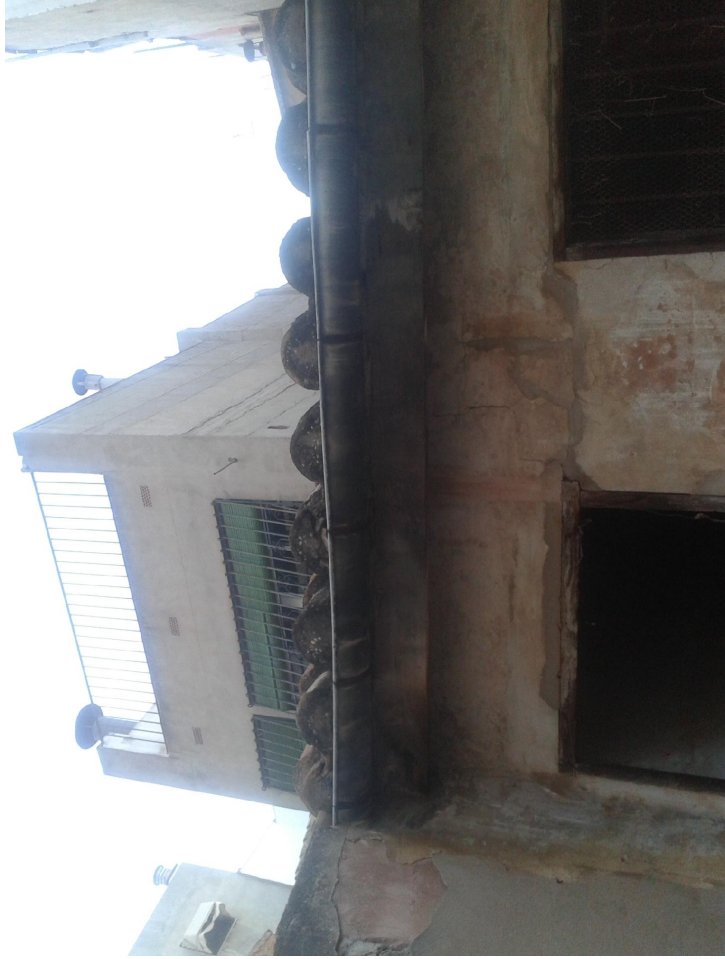
Fachada F11. Soporte [Ref. FA023]

IDFC002	FACHADA/MEDIANERÍA								
	Soporte					1	2	INTm	FA023
	Acabado exterior					1	2	INTm	
	Elementos singulares								
	Carpintería					1	2	INTm	FA024
Observaciones	Se aprecia un deterioro considerable en el conjunto de la fachada debido a la antigüedad y estado de conservación. La fachada está realizada con una única hoja de ladrillo hueco simple, por lo tanto no dispone de cámara de aire ni aislamiento.

Elemento a inspeccionar	Lesiones y síntomas
Soporte	Deterioro considerable
Acabado exterior	Deterioro considerable
Carpintería	Deterioro considerable

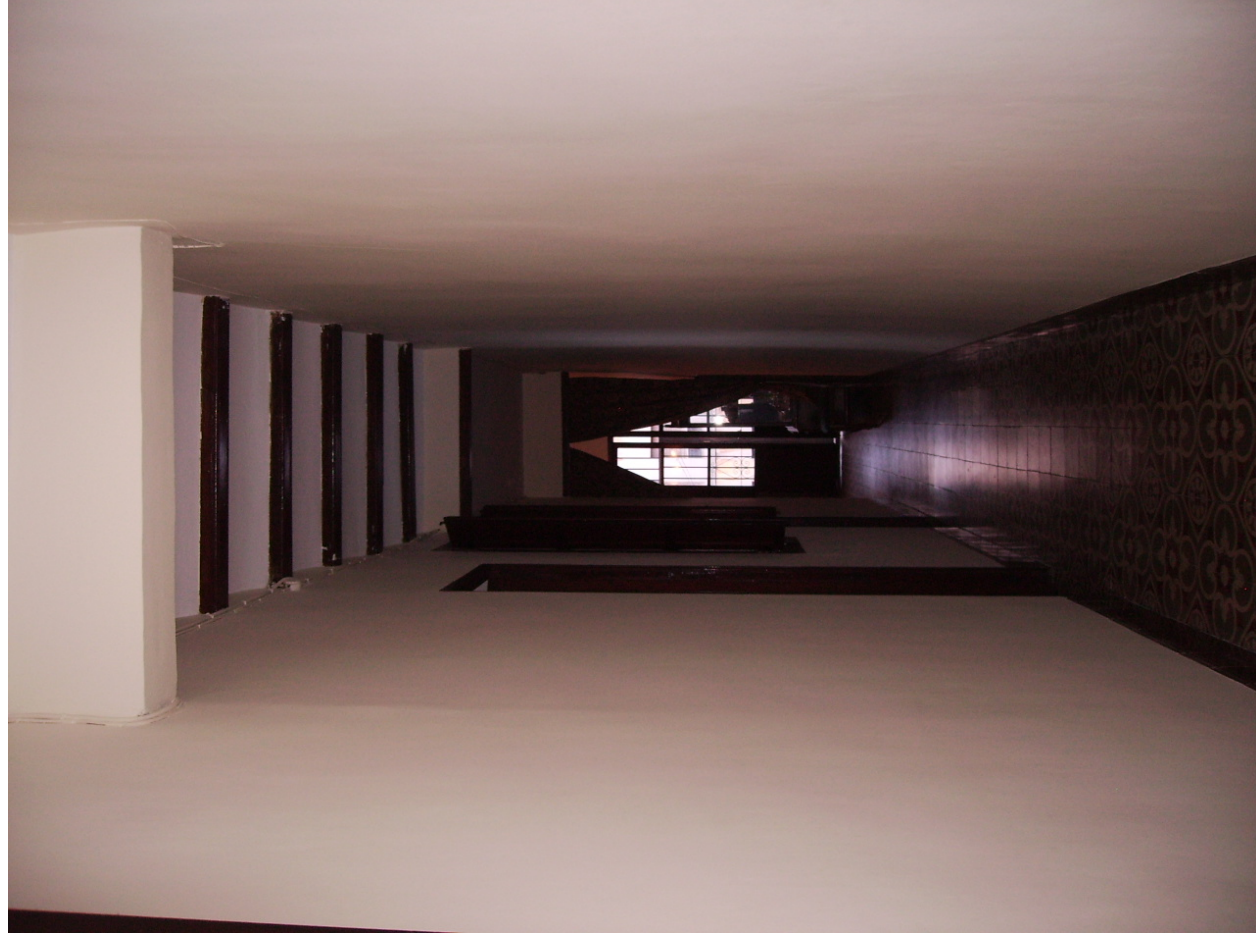
Techo T1 [Ref. TE001]

Tipo	Elemento a inspeccionar	Situación del techo	Área del techo (m ²)	Lesiones y síntomas	Indicadores		Actuaciones	Ref. fotográfica
					ID	EC		
 	Techo	Adiabático	38,96	No se aprecian	0	0	MNT	TE001
Observaciones					El soporte está realizado con viguetas de madera y revoltón de piezas cerámicas. Carece de aislamiento térmico.

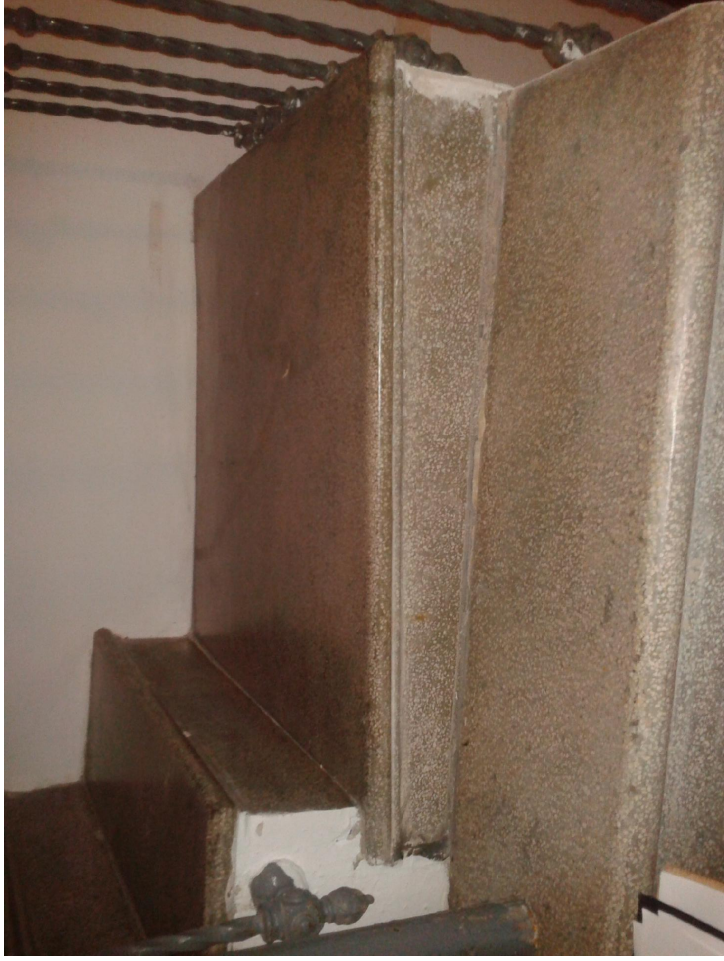
Cimentación y estructura. Escalera [Ref. ES003]

Elemento a inspeccionar	Ubicación	Material	Lesiones y síntomas	Indicadores		Actuaciones AP	Ref. fotográfica			
				ID	EC					
En contacto con terreno	Cimientos	Superficial	Zapatillas							
		Semi-profunda	Losas							
Estructura	Vertical	Profunda	Pozos							
		Muros	Pilotes							
		Solera								
		Forjado sanitario								
		Tierra apisonada								
		Muro de carga ¹								
		Muro de carga ²								
		Pilares ¹								
		Pilares ²								
		Otros ¹								
Otros ²										
Horizontal / inclinada	Forjados	Vigas ¹	Planta cuarta	M	0	0	MNT	ES001		
		Vigas ²								
		Unidireccional ¹	Techo de la planta segunda	M			0	0	MNT	ES002
		Unidireccional ²								
		Unidireccional ³								
		Reticular								
		Losa ¹								
		Losa ²								
		Otros ¹								
		Otros ²								
Otros	Escalera		El arranque de la escalera ha cedido	FC						
			Grietas en el arranque y peldaño con tabica irregular		3	2		INTu	ES003	
Observaciones

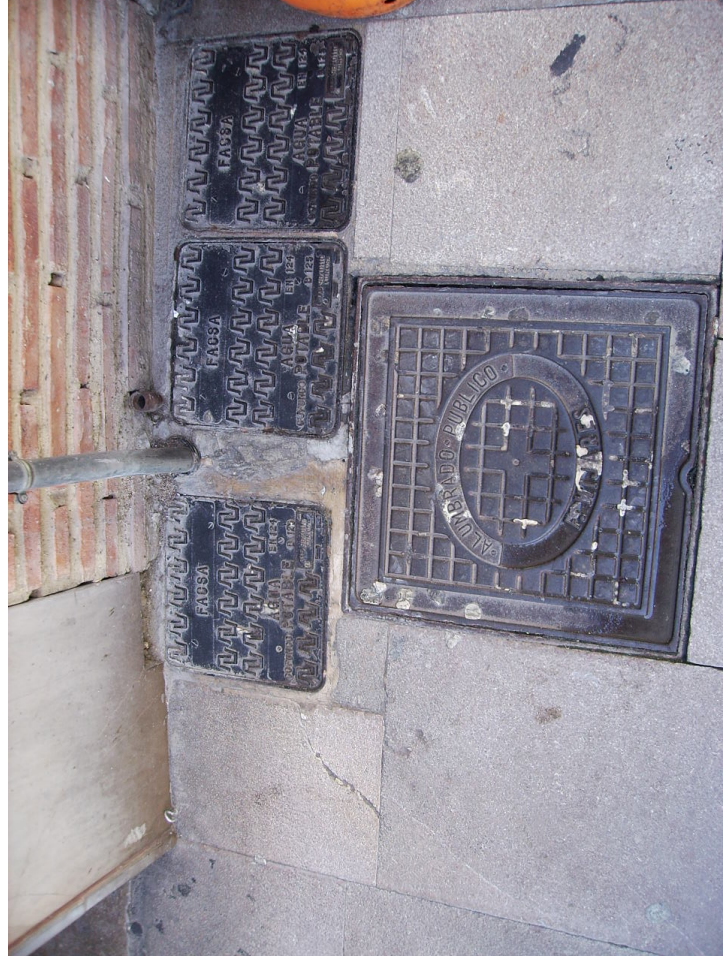
Suministro de aguas. Cuadro de contadores. [Ref. IN001]

SUMINISTRO DE AGUAS		¿Los contadores están centralizados?				SI	NO		
Elemento a inspeccionar		Ubicación		Lesiones y síntomas		Indicadores	Actuaciones	Ref. fotográfica	
						ID	EC	AP	
Suministro de aguas	Contadores					0	0	MNT	IN001
	Red					3	2	INTu	IN002
	Otros					1	0	MNT	IN003
Observaciones		<p>No existe un espacio dentro del inmueble destinado a la ubicación de los contadores del agua. Estos se sitúan en la acera.</p> <p>Parte de la red de suministro de agua de la planta primera está realizada con plomo. Aunque actualmente la vivienda está deshabitada, se considera fundamental subsanar esta deficiencia para hacer la vivienda habitable.</p> <p>En la cubierta inclinada se sitúa un depósito de fibro-cemento, según la propietaria del inmueble este nunca ha sido utilizado. En todo caso, se recomienda su retirada.</p>

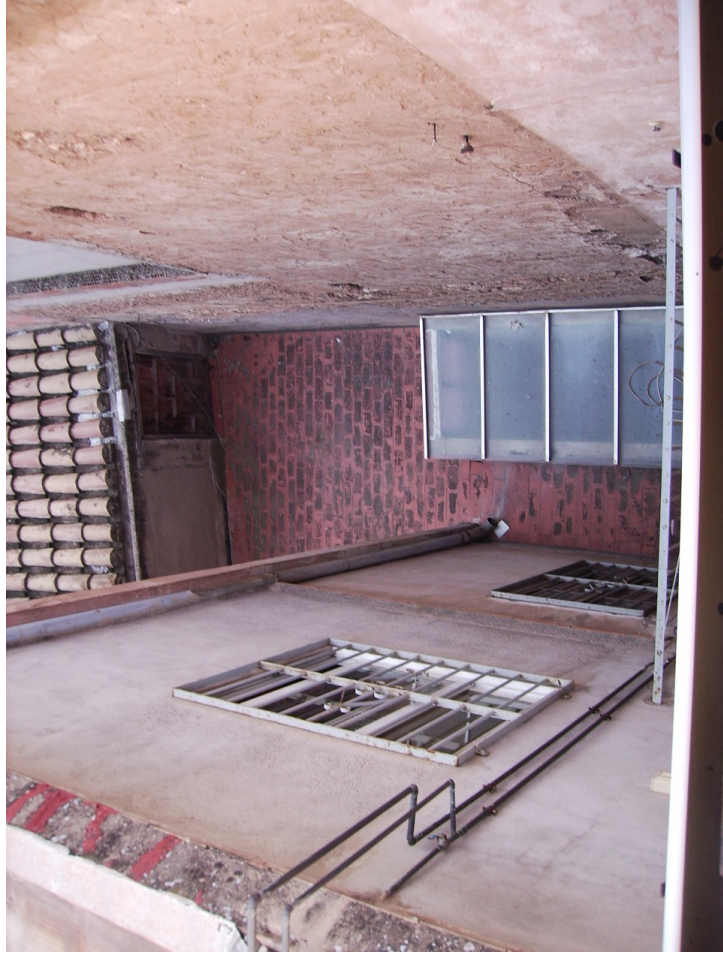
Evacuación de aguas. Otros. [Ref. IN004]

EVACUACIÓN DE AGUAS		¿Los contadores están centralizados?				SI	NO		
Elemento a inspeccionar		Ubicación		Lesiones y síntomas		Indicadores	Actuaciones	Ref. fotográfica	
						ID	EC	AP	
Evacuación de aguas	Red					1	2	INTm	FA006
	Arquetas								
	Sumideros					1	1	INTm	
Otros						1	1	INTm	IN004
	Observaciones		<p>Faltan tramos de bajantes y algunas de ellas están rotas.</p> <p>Las pendientes de las cubiertas inclinadas son escasas, ninguna llega al mínimo estipulado por el CTE del 32%. La formación de pendientes de las cubiertas planas transitables también es insuficiente, no se diferencian claramente los diferentes faldones. Todo esto favorece la aparición de humedades por filtración.</p>

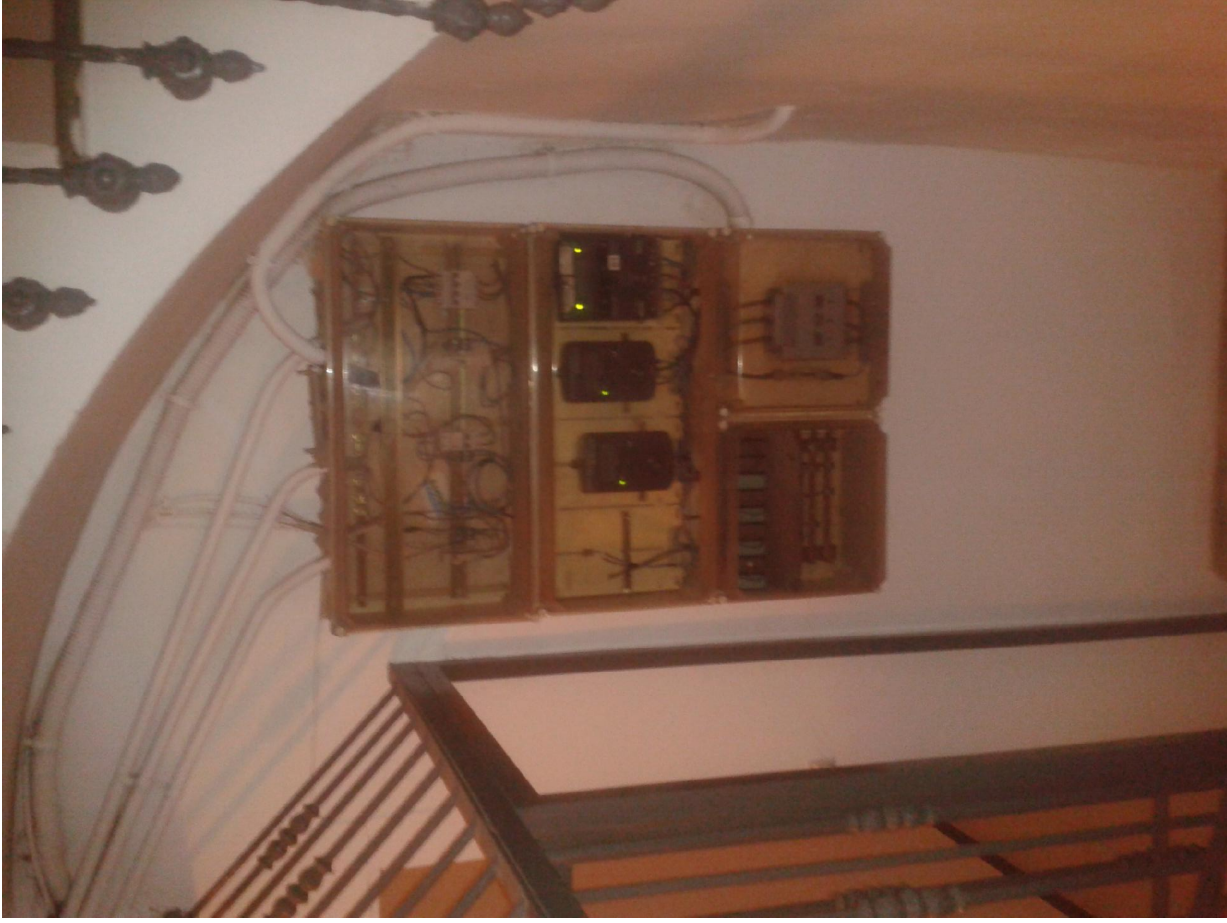
Suministro eléctrico. Cuadro de contadores. [Ref. IN005]

SUMINISTRO ELÉCTRICO		¿Los contadores están centralizados?				SI	NO		
Elemento a inspeccionar		Ubicación		Lesiones y síntomas		Indicadores	Actuaciones	Ref. fotográfica	
						ID	EC	AP	
Suministro eléctrico	Contadores					0	0	MNT	IN005
	Red					1	0	INTm	IN006
	Otros								
Observaciones		<p>Aunque la instalación eléctrica es antigua, funciona correctamente en todas las plantas. En todo caso, se recomienda su sustitución.</p>

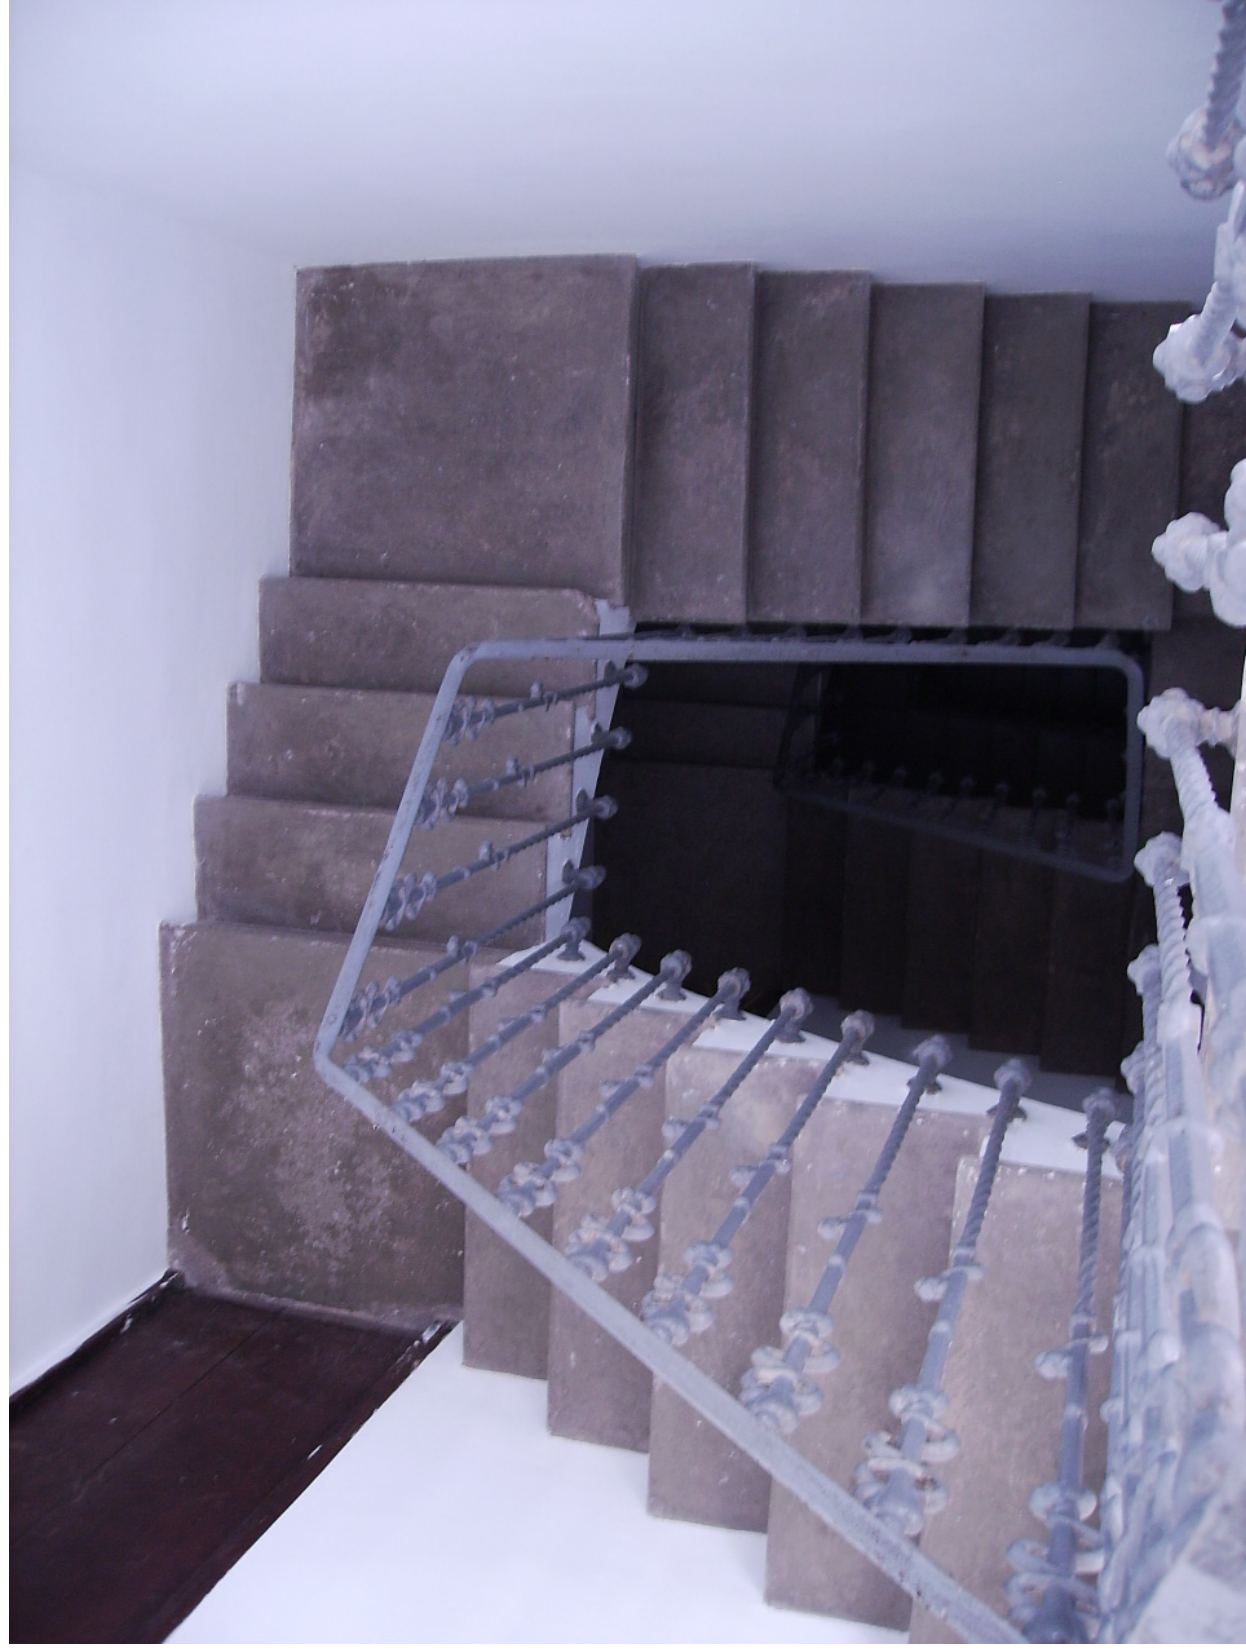
Accesibilidad: Escalera. [Ref. AC001]

- En el ojo de la escalera: No es posible, debido a la morfología de la misma. El ojo de la escalera está rodeado de peldaños, es decir, en el perímetro del ojo no hay ningún rellano para habilitar el desembarco del ascensor. Además, los peldaños de la escalera de planta baja coinciden con el ojo de escalera de las restantes.

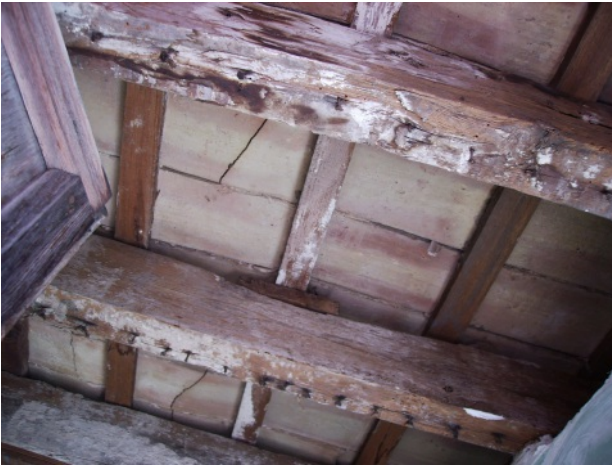
Deficiencia: **Roturas y/o desprendimientos de elementos de la estructura de cubierta**

Descripción: Se observa la rotura de varias piezas cerámicas del entarimado. La antigüedad y el deterioro del conjunto del soporte de la cubierta han motivado esta patología.

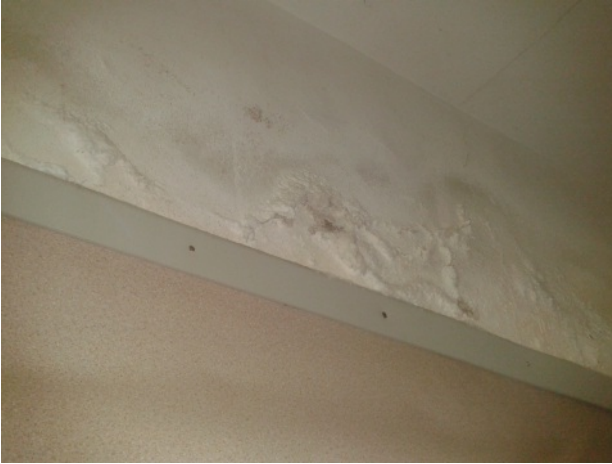
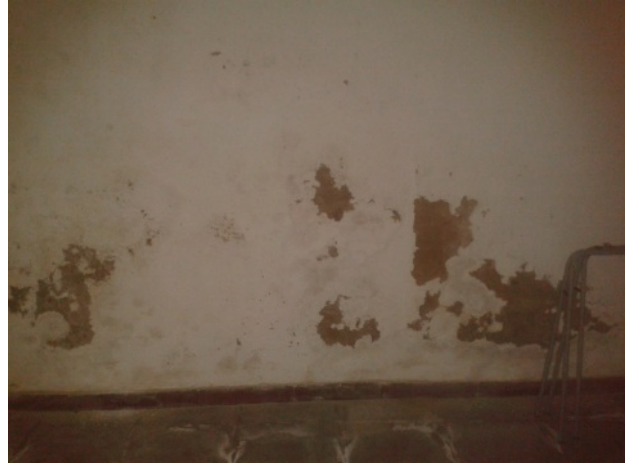
Deficiencia: Humedades de capilaridad en los muros de cerramiento

Observaciones: Las particiones interiores también presentan humedades por capilaridad.

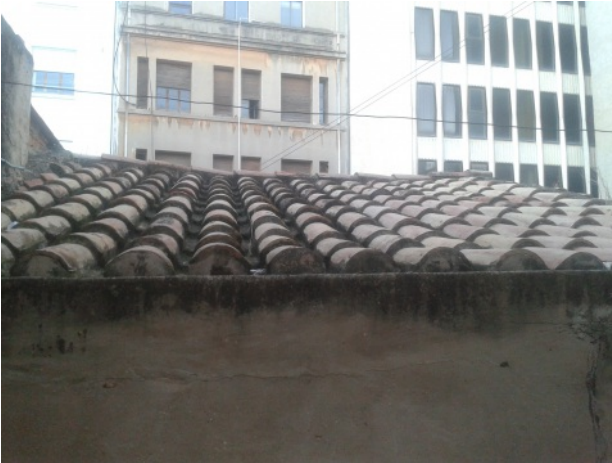
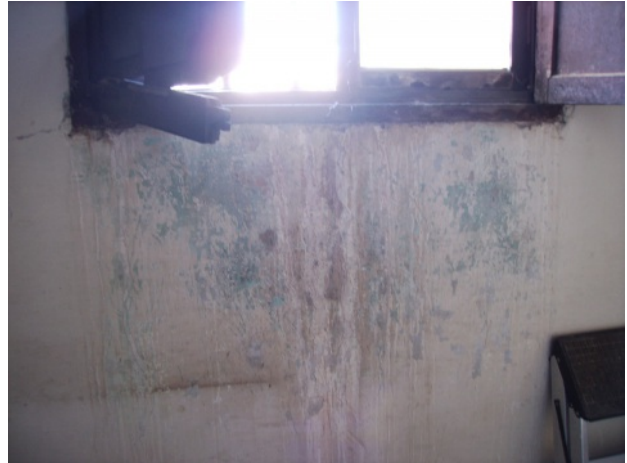
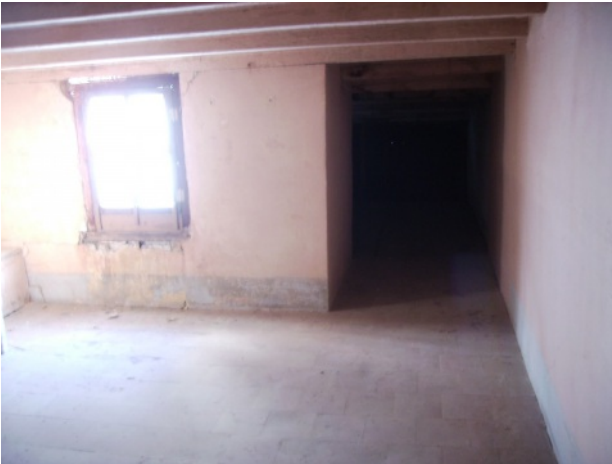
Deficiencia: Humedades por filtraciones en los muros de cerramiento, carpinterías y encuentros

Localización: 1) La mayoría de las humedades por filtración que se sitúan en el cerramiento están localizadas debajo de la carpintería, la cual está dañada en todos los casos.

Descripción: 1) En el primer caso, se observan manchas en el cerramiento, debido a humedades por filtración que se deben a una carpintería no estanca y deteriorada.

2) La aparición de las humedades por filtración puede ser por la poca pendiente de la canal, obstrucción de la bajante o falta de mantenimiento que lleva a una acumulación de residuos.
