**PFG: Análisis arquitectónico, constructivo
y energético de un edificio representativo
del centro histórico de Castellón de la
Plana. Propuesta de rehabilitación.**

Autora: Patrícia Tena Folch

Grado en Arquitectura Técnica

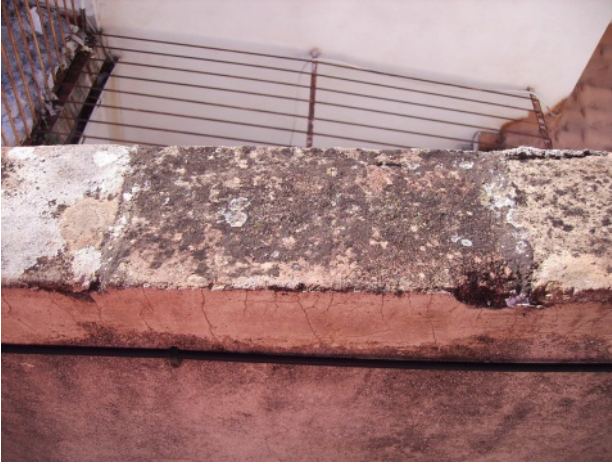
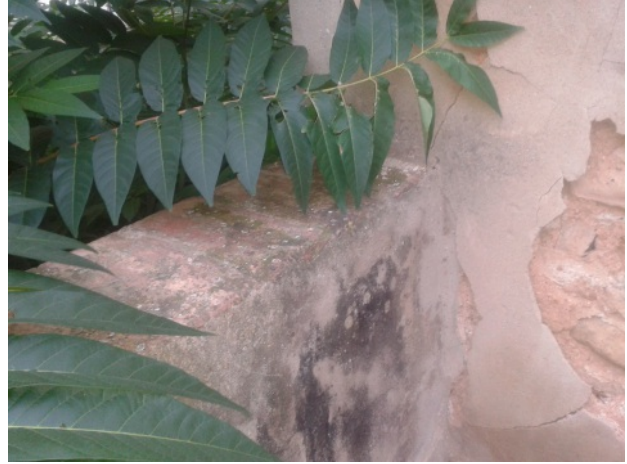
Deficiencia: **Presencia de vegetación y/o microorganismos (moho, musgo, bacterias ...) en muros de cerramiento**

Localización: Antepechos situados en la cubierta inclinada y en la cubierta plana transitable que recae sobre el patio descubierto.

Observaciones: Los antepechos del inmueble carecen de albardilla o de cualquier otro elemento que les proteja de la lluvia, además de tener poca pendiente para la evacuación de las aguas.

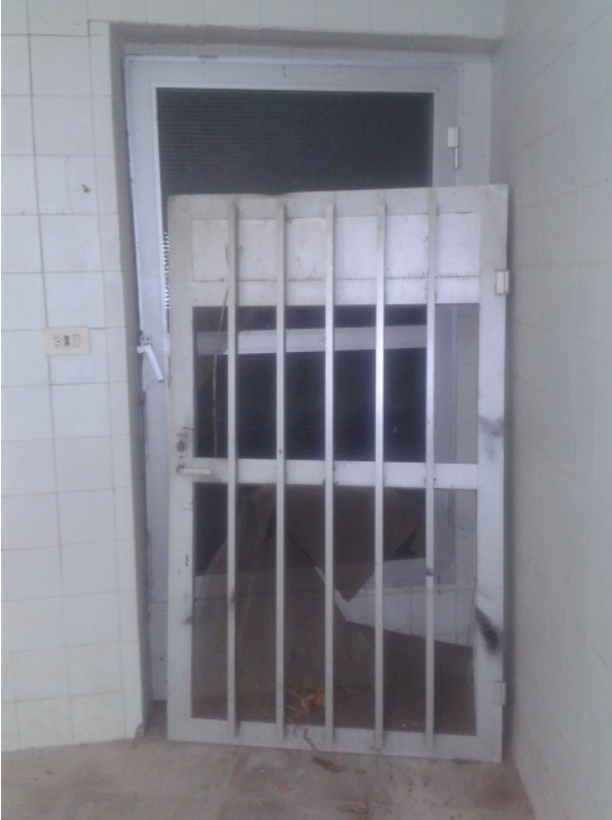
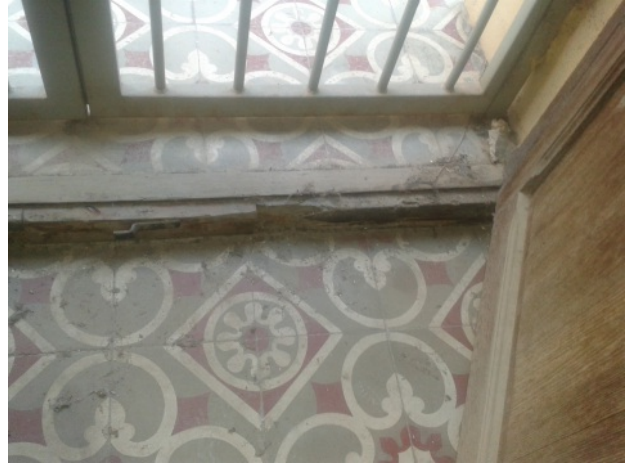
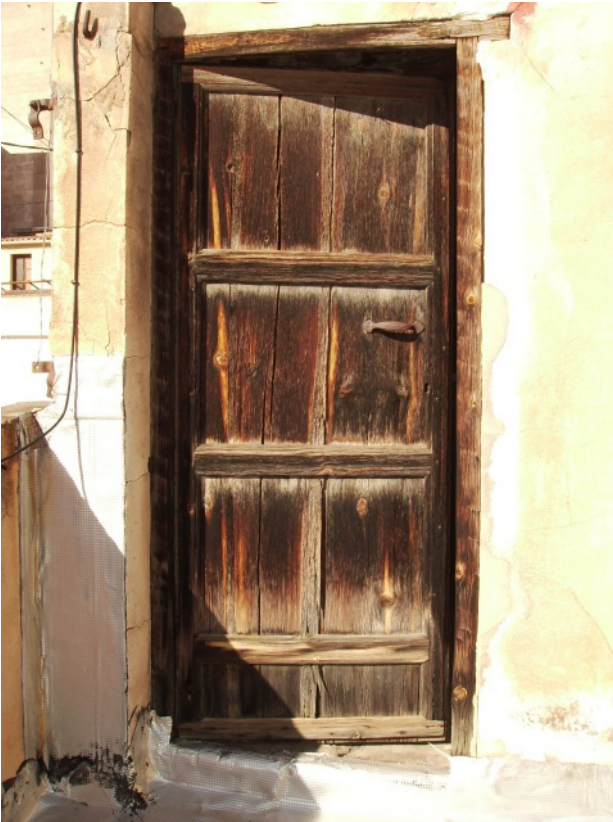
Deficiencia: Deformación y/o rotura de carpinterías exteriores**Localización:** 1) Planta baja. Puerta que da acceso al patio.

Descripción: 1) Rotura de la puerta. Se desconoce las causas de la rotura.

- 2) Rotura del marco en la parte inferior del mismo. Podría ser debido a un golpe y motivado por la antigüedad del elemento, provocando un ajuste malo de la carpintería.
- 3) Deterioro considerable de la puerta de madera. Se debe a la incidencia de la radiación solar y a la antigüedad de la misma.

Pruebas o ensayos realizados: No se han realizado.**Observaciones:** La carpintería citada no es estanca, está deteriorada por su antigüedad y estado de conservación.**Fotografías:**

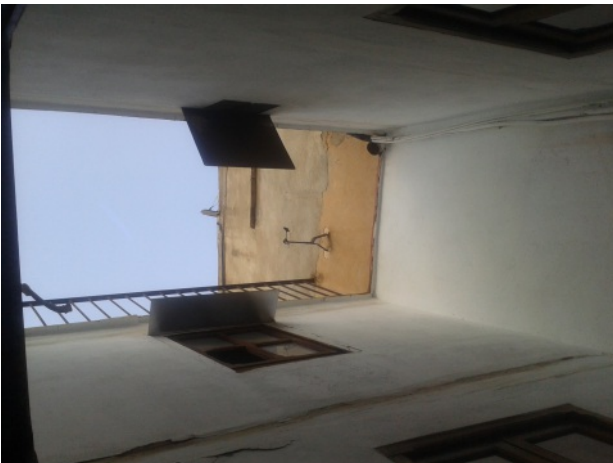
Deficiencia: Ausencia de acristalamientos o vidrios rotos y/o desprendidos

Localización: Planta tercera del inmueble. En la ventana situada en una de las fachadas que recae al patio de luces.

Observaciones: Los vidrios de toda la carpintería son simples.

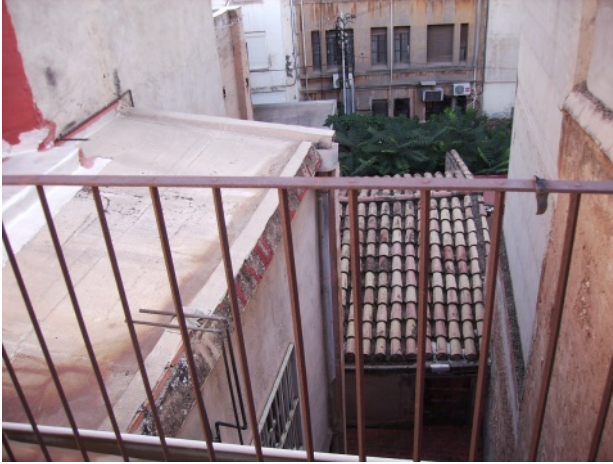
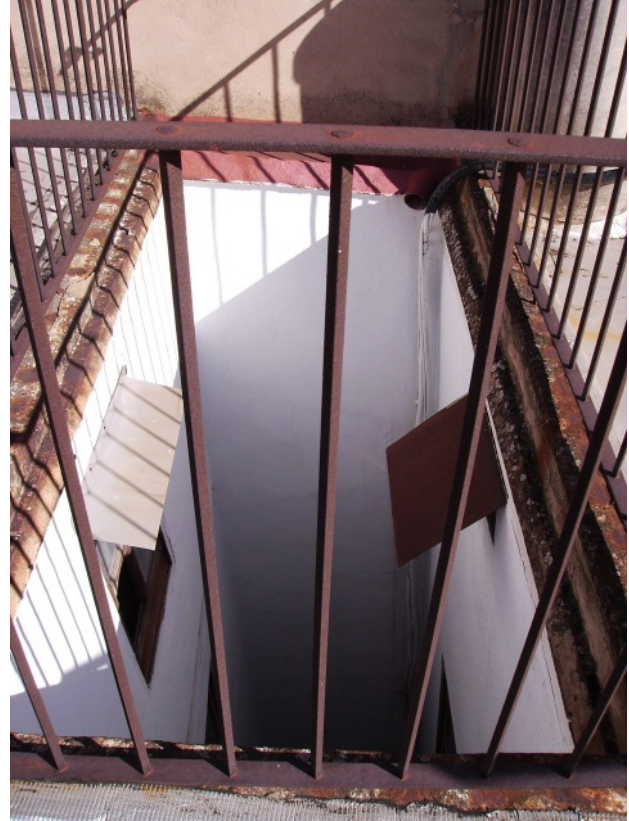
Deficiencia: Mal estado y/o riesgo de desprendimiento de Defensas como: barandillas, antepechos, petos, balaustradas, vallas, rejas, cierres de seguridad, etc.

Localización: En la cubierta inclinada, ubicada en la planta cuarta del edificio.

Observaciones: El aspecto visual es malo, aparentemente la oxidación no ha reducido su capacidad resistente.

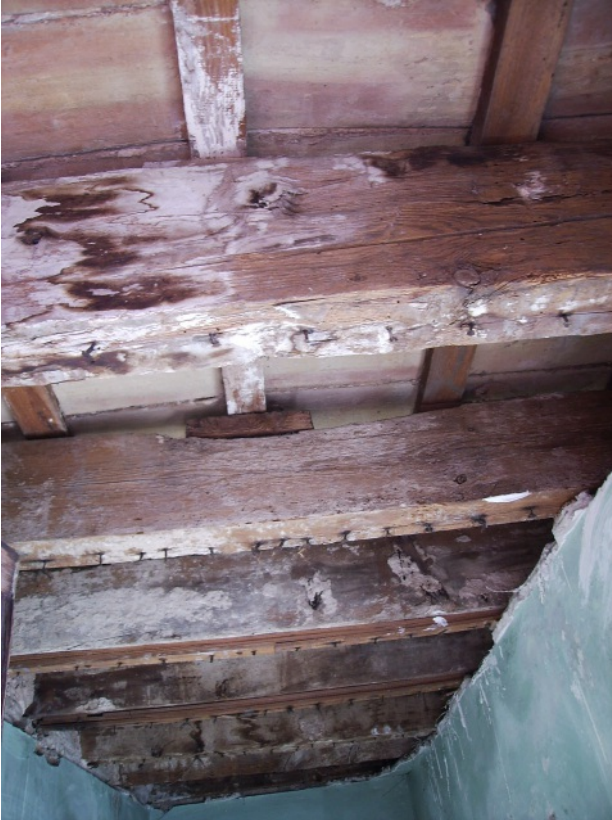
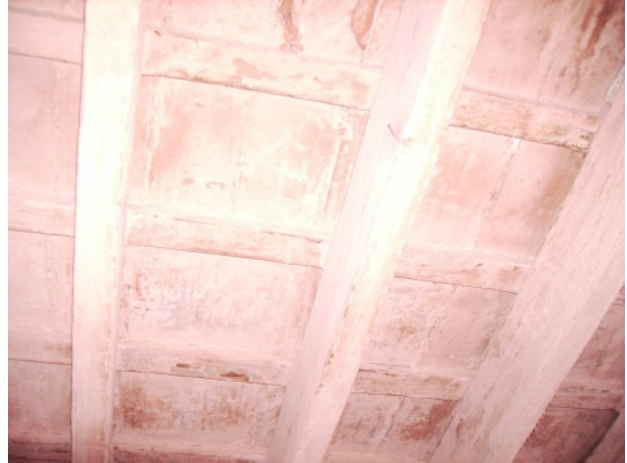
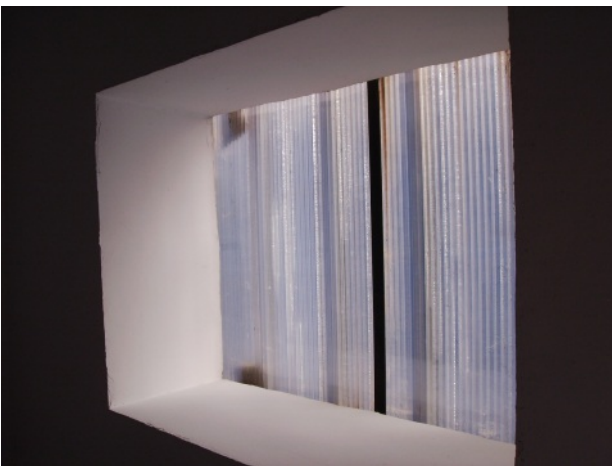
Deficiencia: **Manifestación de filtraciones y/o goteras derivadas de la cubierta****Localización:** Claraboya situada en la cubierta inclinada de la caja de escalera.**Descripción:** En las dos primeras imágenes se observan humedades por filtración, lo que ha generado el deterioro del conjunto de la cubierta. La impermeabilización de ambas cubiertas aparentemente no presenta ningún deterioro, por lo que se estima que las humedades aparecieron con anterioridad a la colocación de la lámina impermeabilizante.

La claraboya que se observa en la última fotografía, tiene filtraciones de agua según el propietario.

Pruebas o ensayos realizados: No se han realizado.**Observaciones:** La incorrecta ejecución de la claraboya genera falta de confort higrotérmico.**Fotografías:**

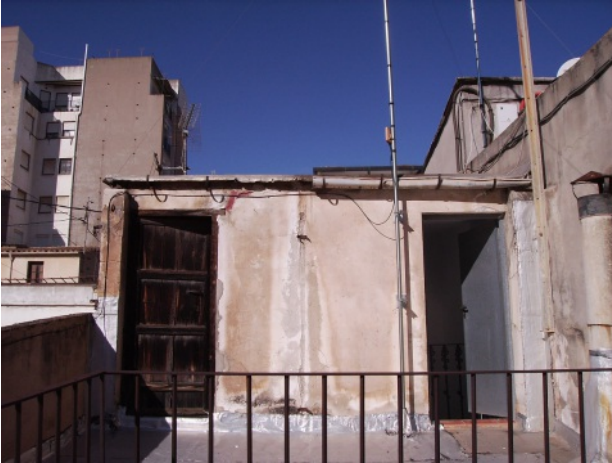
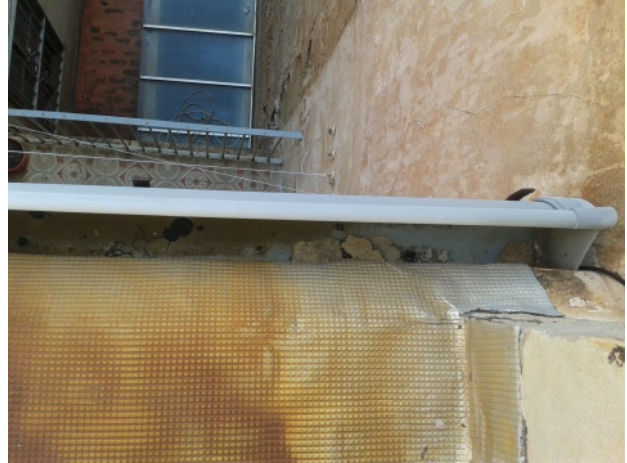
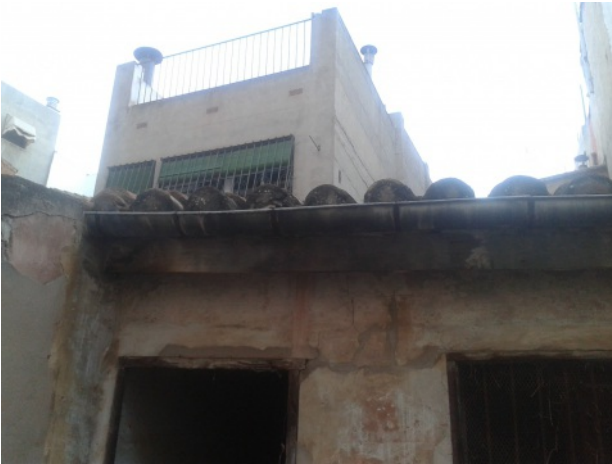
Deficiencia: Rotura, obstrucciones u otras deficiencias de los canalones en cubierta**Localización:** 1) Cubierta inclinada a dos aguas. Faldón donde se ubica la caja de escalera.

2) Cubierta inclinada a un agua de la planta tercera. Techo de la cocina de la posguerra.

Descripción: 1) Rotura del canalón, faltando la mitad de este.

3) Deterioro considerable motivado por la antigüedad del elemento en cuestión.

Pruebas o ensayos realizados: No se han realizado.**Observaciones:** El estado de conservación del conjunto de las bajantes en cubierta es deficiente.**Fotografías:**

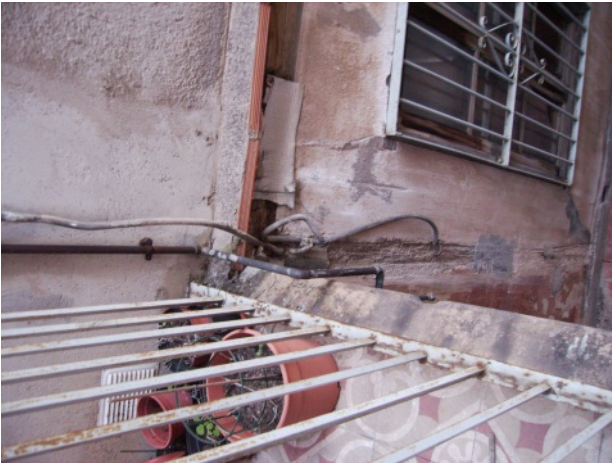
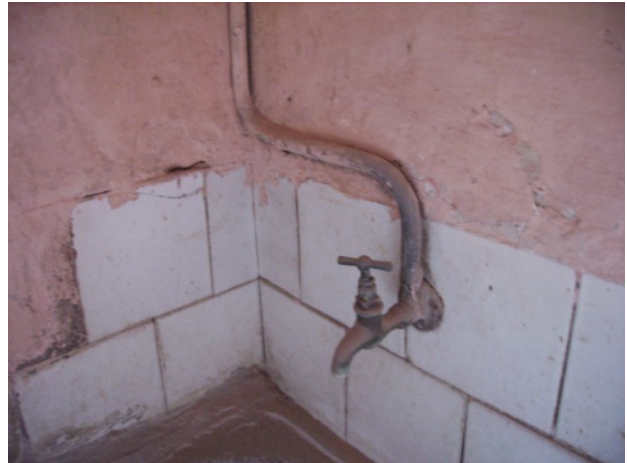
Deficiencia: Tuberías de plomo

Observaciones: Se considera fundamental subsanar esta deficiencia para hacer la viviendas habitables.

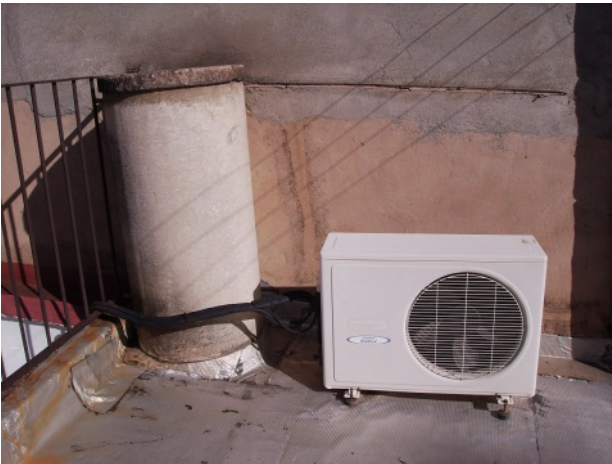
Deficiencia: Depósito de fibro- cemento

Localización: Techo planta tercera, cubierta inclinada.

Observaciones: Según la propietaria el depósito nunca ha sido utilizado. En todo caso, se recomienda su retirada.
