PROYECTO FINAL DE GRADO ARQUITECTURA TÉCNICA

REHABILITACIÓN DE FACHADAS DE EDIFICIO CAPS DE FAMILIA Y PROPUESTA DE DISTRIBUCIÓN INTERIOR DE VIVIENDA Y MEJORAS ENERGÉTICAS, situado en C/ Ministro Bayarri, Esc: 1, 2, 3, y 4. BENICARLÓ -12580- (Castellón).

AUTOR: VICTOR ESCURA ARENÓS
GRADO ARQUITECTURA TÉCNICA
OCTUBRE de 2017

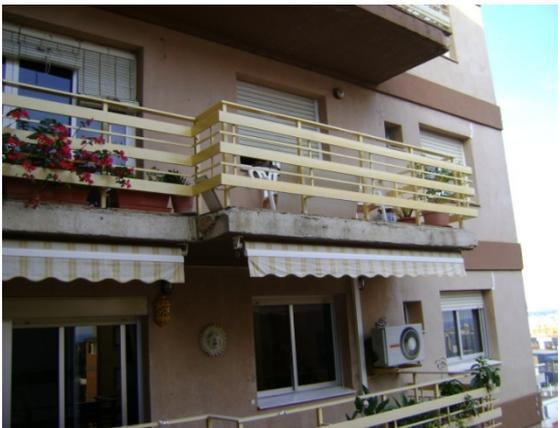
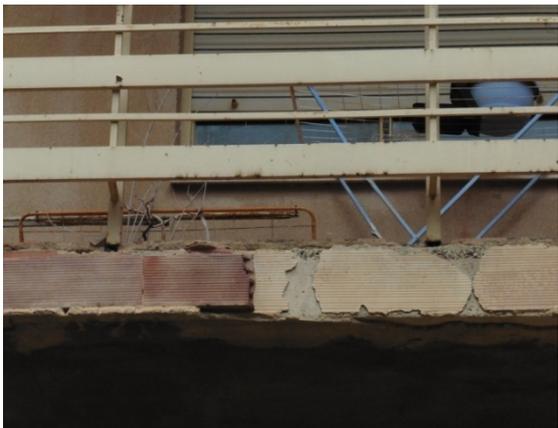
1. DESPRENDIMIENTO DEL MATERIAL DE RECUBRIMIENTO EN LOS CANTOS DEL VOLADIZO DE LAS TERRAZAS TRASERAS

Los procesos de desprendimientos en fachadas tienen un efecto directo de deterioro estético, pero además supone un alto riesgo para el viandante como consecuencia de la posible caída del material.

La rotura de la adherencia continua, debida a la falta de agarre del ladrillo cerámico utilizado frente a los cantos de forjado, mediante algún sistema que garantice su estabilidad. Las Figuras 9, 10, 11 y 12 muestran el estado de deterioro observado en la visita:

PATOLOGÍA	DESPRENDIMIENTO DEL MATERIAL DE RECUBRIMIENTO EN LOS CANTOS DEL VOLADIZO DE LAS TERRAZAS TRASERAS

- 1- Picado de enfoscado de mortero de cemento en los cantos de forjado de los balcones exteriores en fachada. En algunas partes de estos se observan ladrillos huecos de diferentes tamaños, estos también se tendrán que quitar para sanear bien los cantos.

- 3- Levantado de piezas de rasilla en terrazas, para posterior colocación de piedra de vierteaguas con goterón.
- 4- Reparación de los cantos de forjado consistente en: repicado del hormigón deteriorado, cepillado de las armaduras con cepilladora manual, para ataques ligeros, limpieza previa con disolución de tricloroetileno para eliminar grasas y aceites, protección de las mismas con una capa pasivadora de la oxidación; aplicación de capa de puente de unión y mortero especial de reparación Sika o similar.

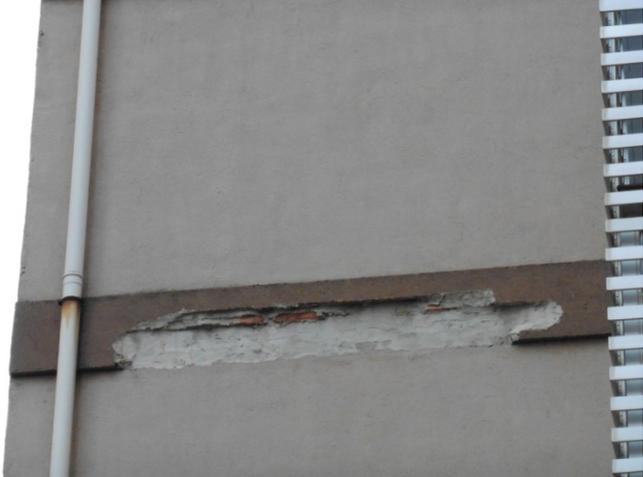
PATOLOGÍA	DESPRENDIMIENTO DEL LADRILLO CERÁMICO QUE SE ENCUENTRA ADHERIDO (RESALTE) AL CANTO DEL FORJADO

REPARACIÓN ÚNICAMENTE DE LAS ZONAS AFECTADAS CONSERVANDO LA CONTINUIDAD DEL RESTALTE ACTUAL (Se prevé la reparación del 10% del total de metros lineales)

- 3- Reparación del marcado de los cantos de forjado en fachada, actualmente realizado mediante el aplacado de ladrillo de 4 cm.
- 4- Reparación de los cantos de forjado consistente en: repicado del hormigón deteriorado, cepillado de las armaduras con cepilladora manual, para ataques ligeros, limpieza previa con disolución de tricloroetileno para eliminar grasas y aceites, protección de las mismas con una capa pasivadora de la oxidación; aplicación de capa de puente de unión y mortero especial de reparación Sika o similar.

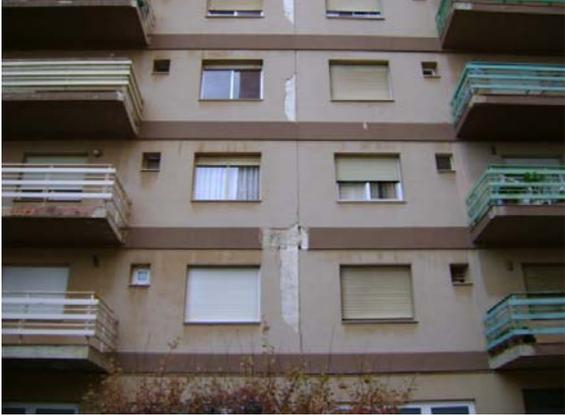
3. DESPRENDIMIENTO REVESTIMIENTO SITUADO JUNTO A LA JUNTA DE DILATACIÓN ESTRUCTURAL DEL EDIFICIO

PATOLOGÍA	DESPRENDIMIENTO REVESTIMIENTO SITUADO JUNTO A LA JUNTA DE DILATACIÓN ESTRUCTURAL DEL EDIFICIO

- 1- Reparación, marcado de la línea vertical y sellado de las juntas de dilatación mediante poliuretanos o membranas elásticas de la casa *Sika* o similar. Incluyendo picado de enfoscado de mortero de cemento en su entorno y su posterior reparación en obra, pintado y acabado final.

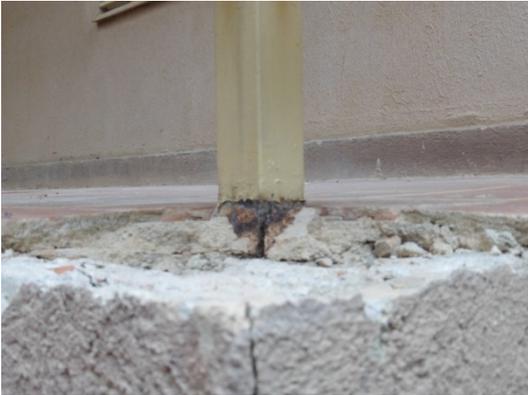
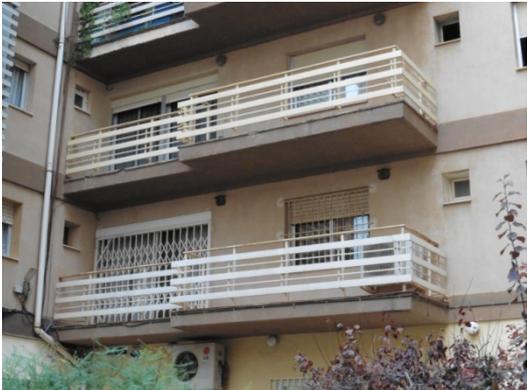
6. OXIDACIÓN EN LAS BARANDILLAS DE LAS TERRAZAS

PATOLOGÍA	OXIDACIÓN EN LAS BARANDILLAS DE LAS TERRAZAS

REPARACIÓN DE LA CARPINTERÍA EXISTENTE

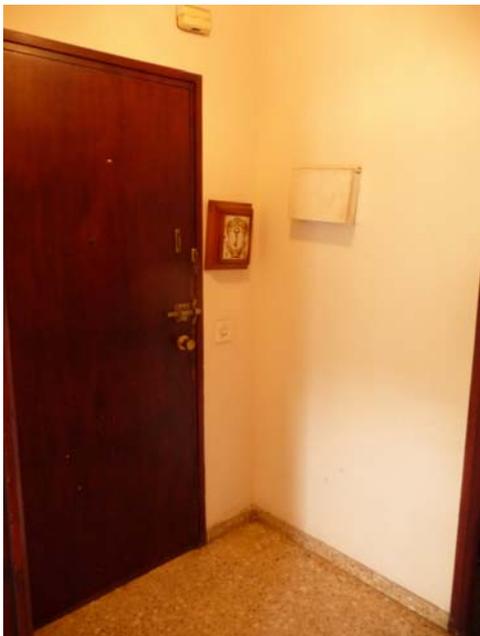
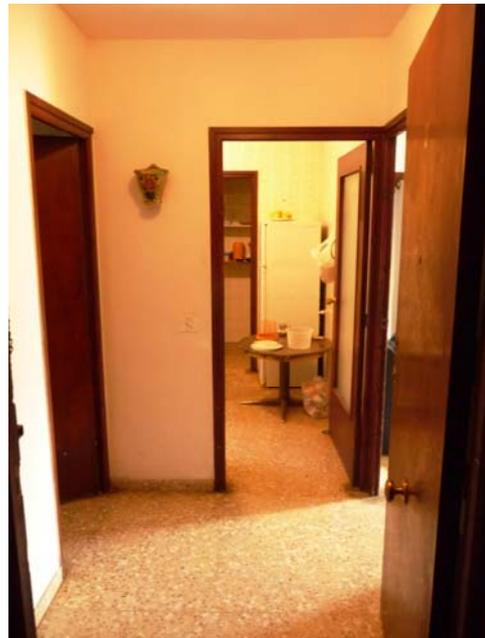
Como se puede apreciar en las figuras 24 y 25 del vestíbulo de la entrada a la vivienda, su estado de conservación y de mantenimiento es muy deficiente, y los materiales de construcción en esta época, hoy en día han quedado obsoletos y fuera de mercado, lo que hace que la gente no quiera comprar este tipo de viviendas.

En las imágenes se aprecia un pavimento de terrazo, un cuadro de luz y una instalación eléctrica no adaptada a la normativa actual.

Las puertas son de madera y tampoco presentan un buen estado de conservación.

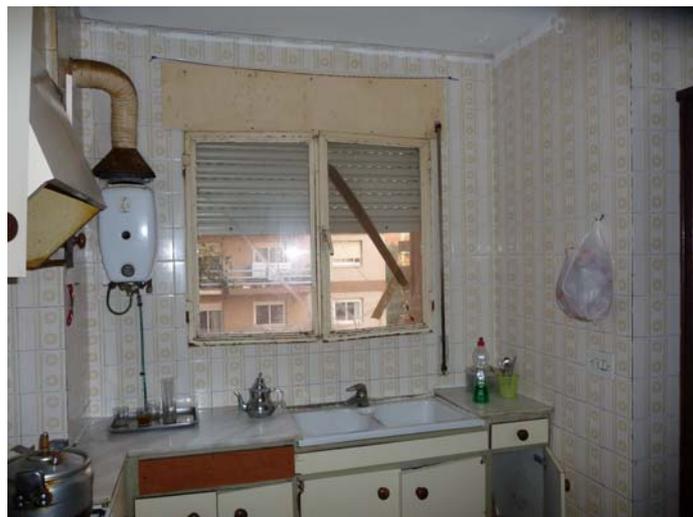
Figura 28. *Ventana cocina.*

La cocina, presenta un estado de higiene muy deficiente. En las figuras 27 y 28 se puede ver el estado de conservación de la caldera. Este tipo de caldera de gas no es estanca y actualmente están prohibidas por la legislación y totalmente en desuso. El mobiliario de la cocina se encuentra en muy mal estado.

La ventana que aparece en la figura 28 tiene el vidrio roto. Las ventanas actuales no tienen rotura de puente térmico y tienen un cristal simple, lo que hace que la permeabilidad del aire exterior y el frío y el calor entren con mucha facilidad.

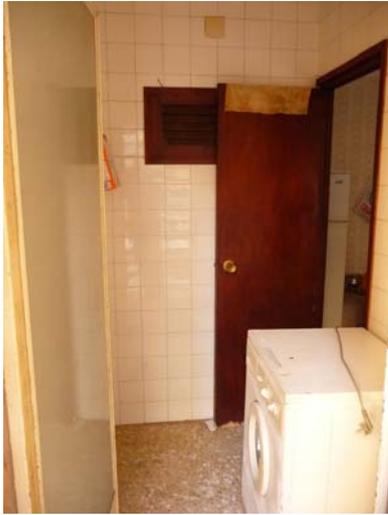
Figura 29. *Lavadero*

Desde el lavadero se accede a la galería. En la figura 29 podemos ver donde se encuentra la lavadora actual, con muy poco espacio para realizar las tareas de limpieza y poder sacar la ropa de dentro. Además, está en un punto que obstaculiza totalmente la salida al exterior.

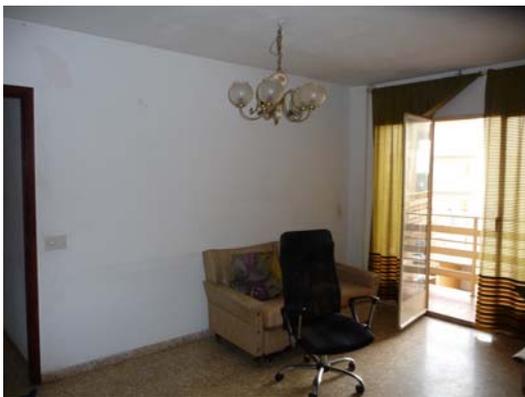
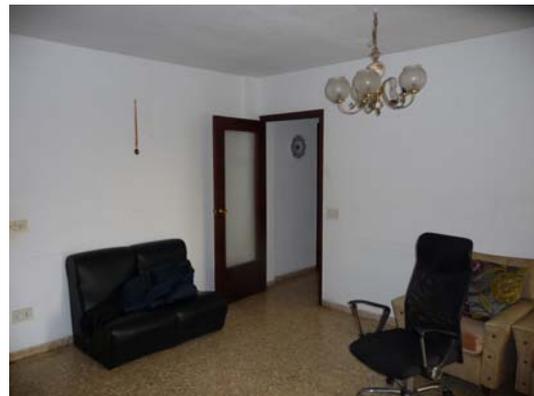
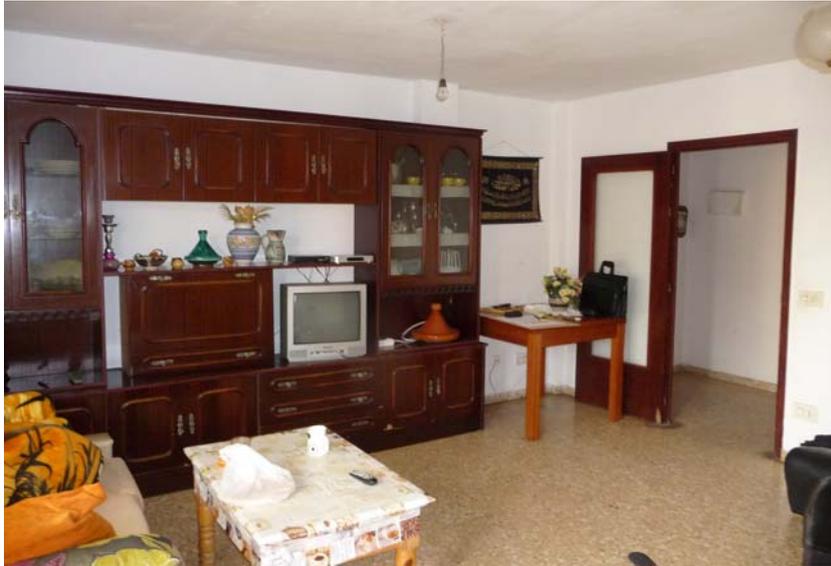
El salón comedor no es de las dimensiones adecuadas, debido a su forma cuadrangular es muy difícil de distribuir (Figuras 31-32 y 33). Colocar un buen sofá y una mesa de comedor resulta difícil.

Las dimensiones no cumplen el decreto de habitabilidad DC09, el cual especifica que hay que insertar un círculo de 2,5 metros de diámetro y un rectángulo de 3m x 2m.

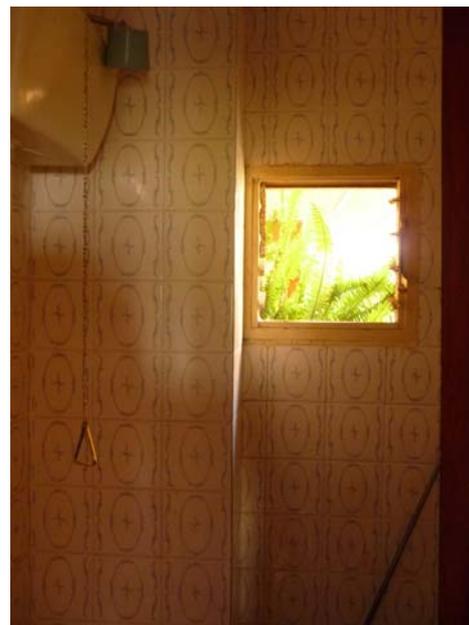
Figura 35. *Aseo entrada.*

Como se ve en las figuras 34 y 35 el estado de conservación y mantenimiento de los baños es muy deficiente. En la reforma propuesta, se opta por substituir la habitación que está junto al salón que es de pequeñas dimensiones y hacer 2 baños completos en vez de un aseo y un baño como existe en las viviendas actuales. De esta manera también cumplimos con el decreto de habitabilidad del salón-comedor y podemos insertar las figuras anteriormente comentadas. En este decreto también habla que hay que tener un diámetro de 1,20 metros inscribible en uno de los baños de la vivienda.

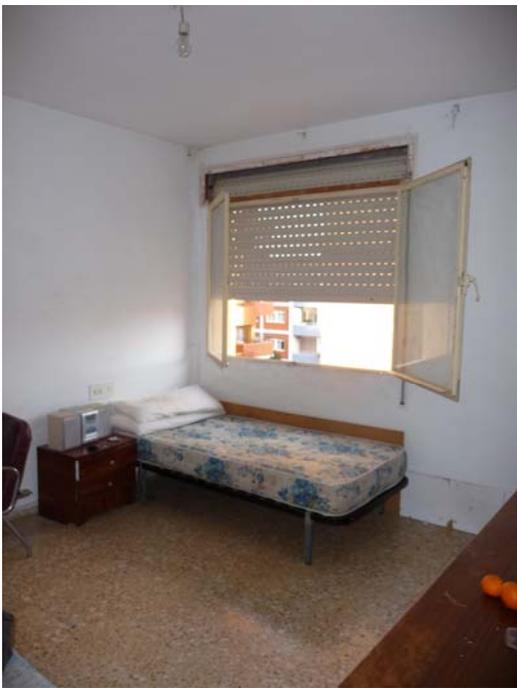
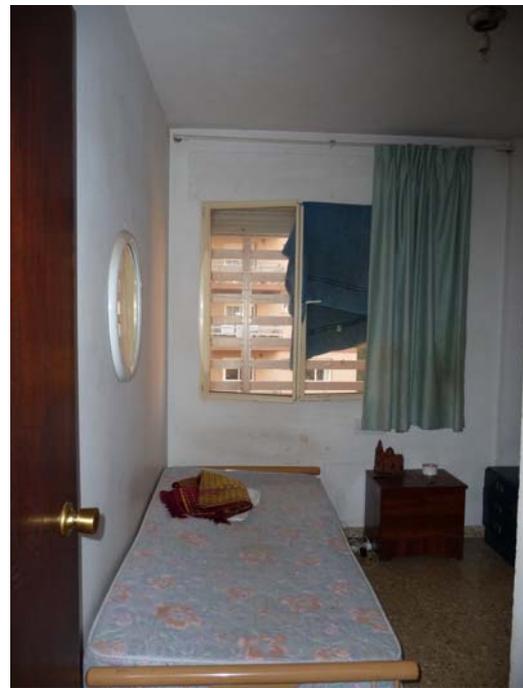
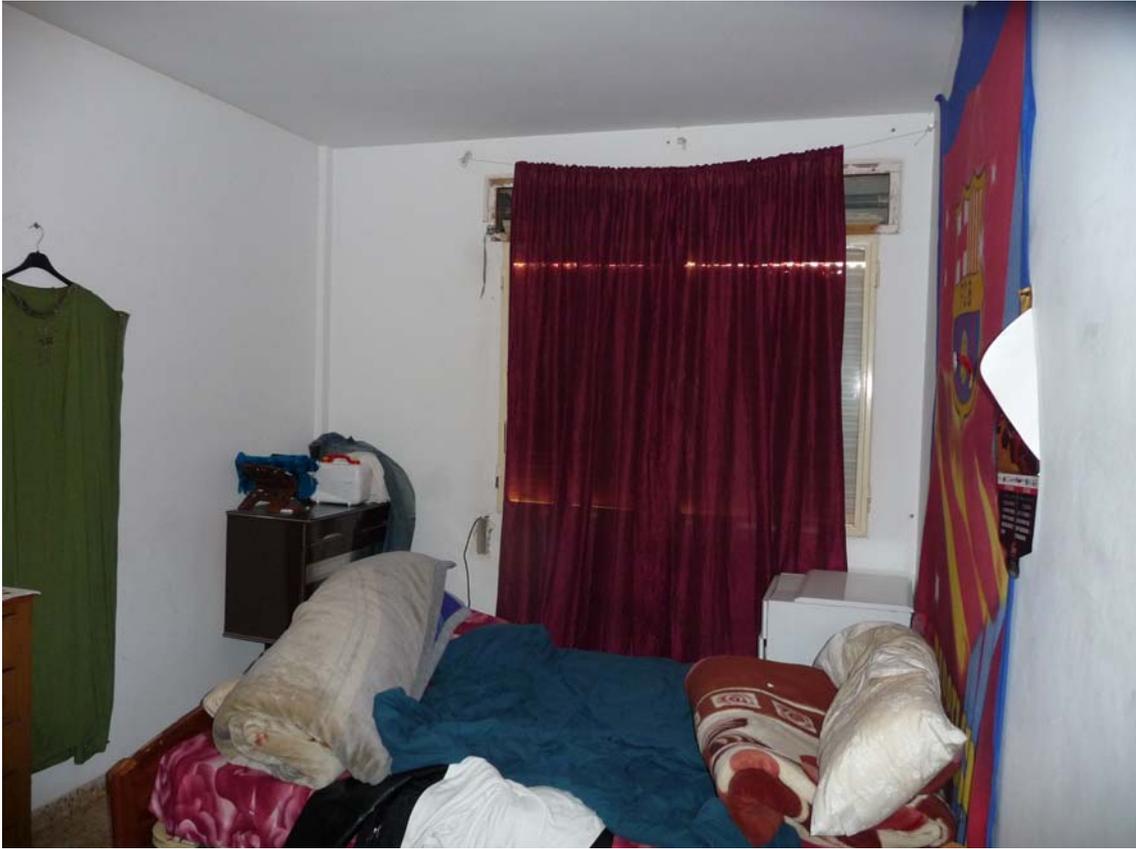
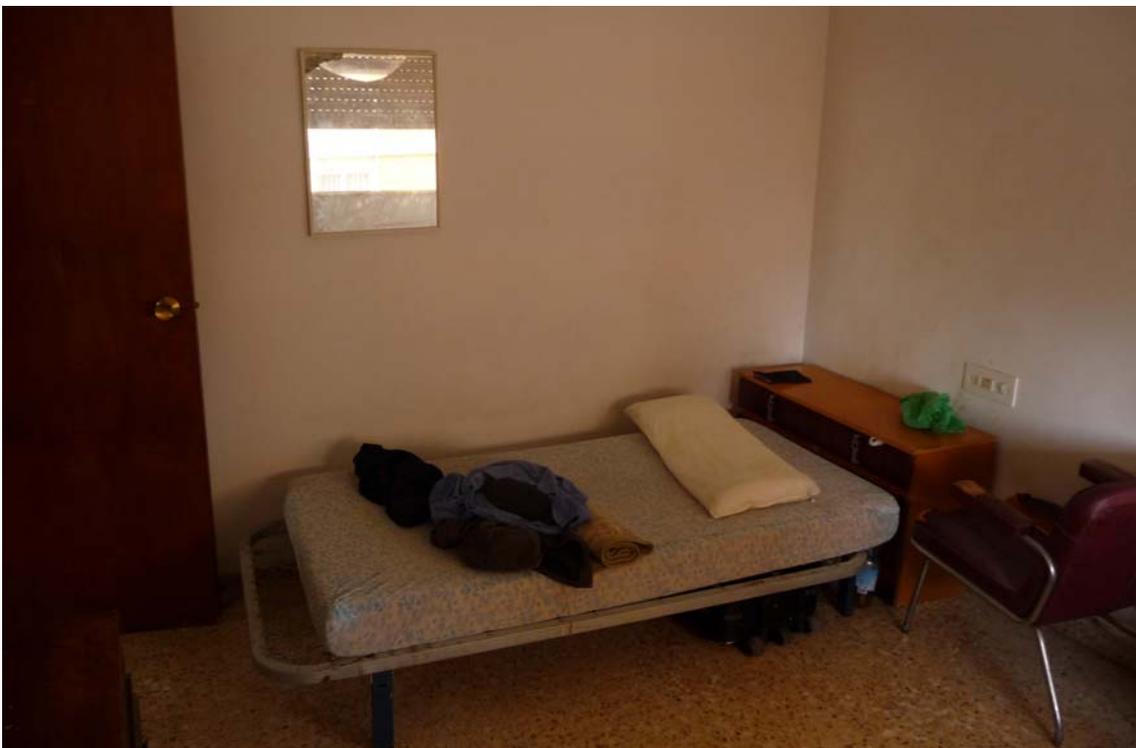
Por lo que respecta a los dormitorios, la vivienda actual, cuenta con 4 habitaciones. En las figuras 36 a 39 podemos ver su estado de conservación. Algunas de ellas presentan humedades en las paredes y alguna condensación en los laterales de las ventanas. Esto es debido a que en el cerramiento actual no existe ningún tipo de aislamiento y a que el cerramiento exterior está en contacto con el interior. Produciendo de esta forma un puente térmico.

En la propuesta de reforma de la vivienda individual se propone derribar los tabiques del cerramiento interior que son de ladrillo hueco de 4 cm. de espesor para de esta forma poner aislamiento en las cámaras de aire y hacer la rotura de puente térmico en los dinteles y jambas de las ventanas. El tabique que se propone en la cara interior del cerramiento es de placas de cartón yeso con lana de roca entre los montantes.

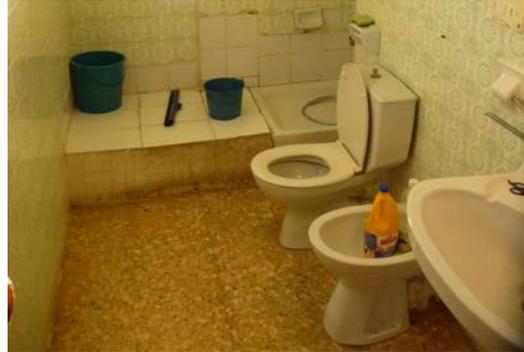
Figura 42: *Baño principal*

En cuanto a la instalación de saneamiento, se puede hacer y modificar la existente sin tener que actuar en plantas inferiores, debido a que las conexiones a los inodoros y duchas són por la propia vivienda como podemos ver en la figura 42.

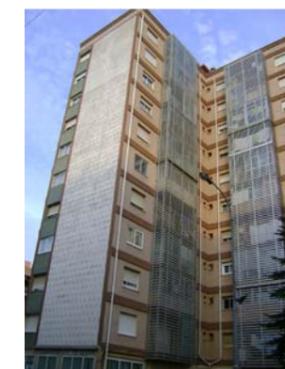
- impermeabilización en revestimiento en los testeros del edificio.

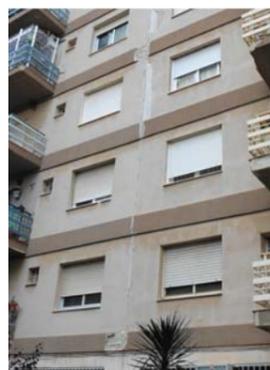
- Desprendimiento del material de revestimiento junto a la junta de dilatación estructural del edificio.

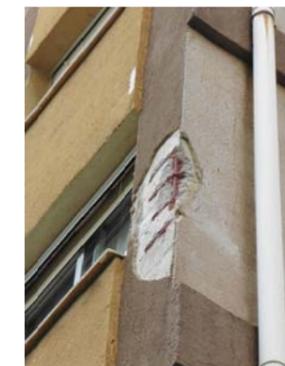
- Grietas exteriores y desconches en pilares de esquina

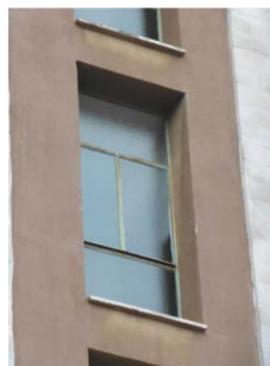
- Sustitución de la carpintería de las zonas comunes del edificio

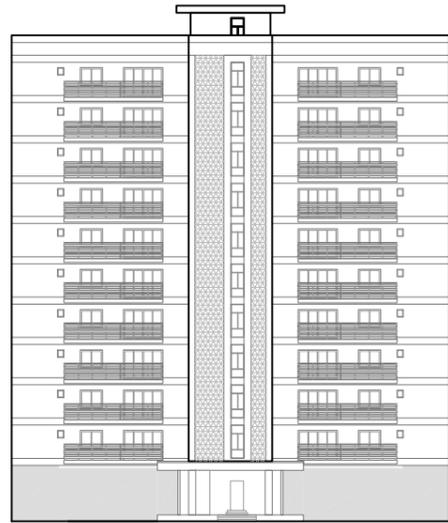
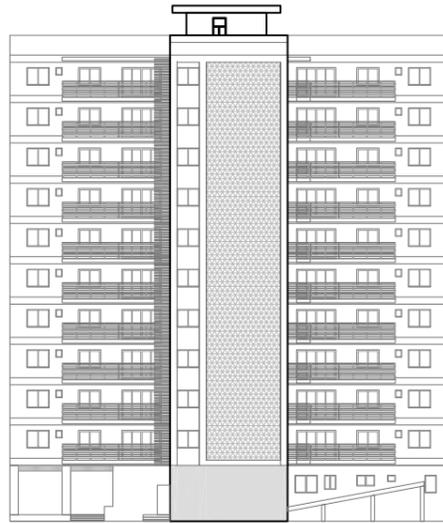
- • Desprendimiento del material de recubrimiento en los cantos del voladizo de las terrazas.
- • Desprendimiento del ladrillo cerámico que se encuentra adherido al resalte del canto de forjado a lo largo de todo el perímetro.
- • Desprendimiento del material de revestimiento junto a la junta de dilatación estructural del edificio.
- • Sustitución de la carpintería de las zonas comunes del edificio
- • Impermeabilización en revestimiento en los testeros del edificio.
- Oxidación en las barandillas de las terrazas
Sustitución barandillas existentes
- Grietas exteriores y desconches en pilares de esquina

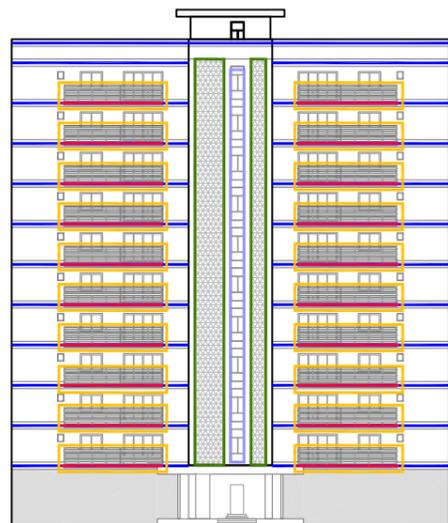
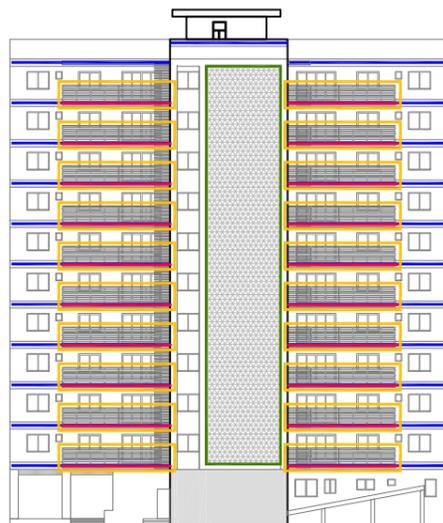
• Oxidación en las barandillas de las terrazas
Sustitución barandillas existentes
- Grietas exteriores y desconches en pilares de esquina
