**ESTUDIO DE POSIBILIDADES DE REHABILITACIÓN
DE UN EDIFICIO EXISTENTE EN LA ZONA NORTE
DEL GRUPO RAFALAFENA EN CASTELLÓN**

**TRABAJO FINAL DE GRADO EN
ARQUITECTURA TÉCNICA**

CURSO 2017/18

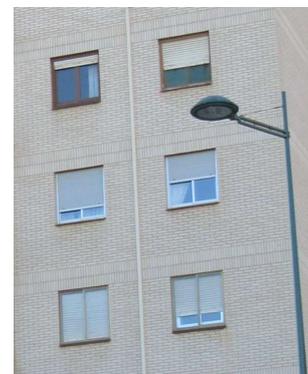
Mencionar que en la actualidad las carpinterías exteriores se han ido cambiando con el paso del tiempo por otras de material de aluminio y pvc de diferentes tonalidades. Estos cambios de carpinterías han generado un cambio de la estética del edificio a peor, afeando las fachadas con un aspecto sin integridad del conjunto del edificio. (Figura 34, fuente propia).

(Figura 34: Carpinterías exteriores fachadas.)

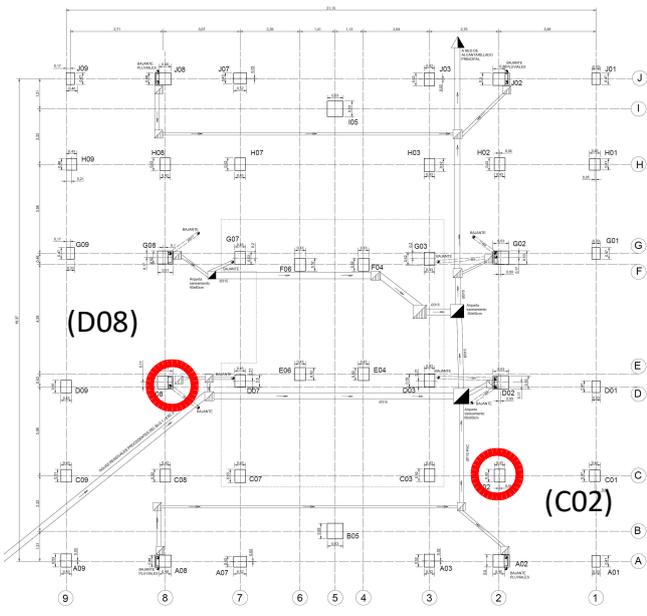
TIPO DE DAÑO: Fisura.
 LOCALIZACIÓN DEL DAÑO EN EL INMUEBLE: Espacio diáfano en planta baja.
 ELEMENTO AFECTADO: Pilares C02 y D08.
 ESTADO DE CONSERVACIÓN DEL ELEMENTO: Bueno.
 IMPORTANCIA DEL DAÑO: Leve.

POSIBLES CAUSA: Humedad en terreno, baldeo con agua de la solera en planta baja y presencia de orines de animales.(Oxidación armado)
 POSIBLES DEFECTOS: Envejecimiento del material de recubrimiento.

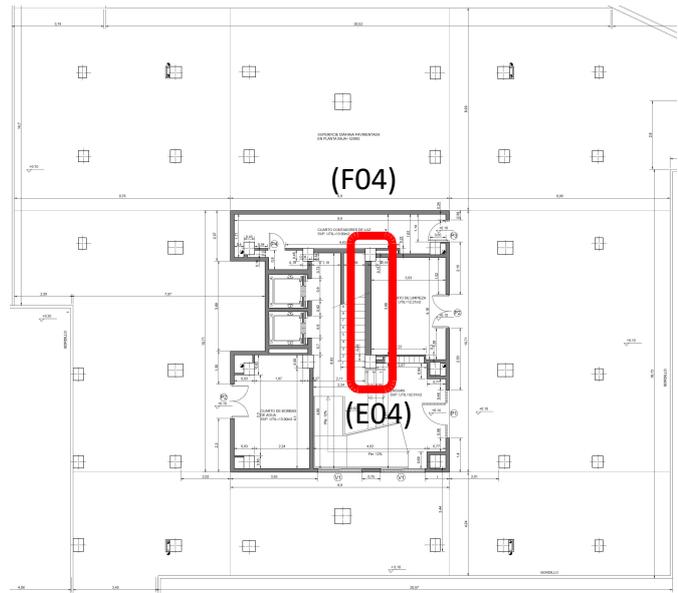
TIPO DE DAÑO: Fisura.
 LOCALIZACIÓN DEL DAÑO EN EL INMUEBLE: En el cuarto de limpieza de la planta baja.
 ELEMENTO AFECTADO: Viga de canto entre Pilares E04 y F04.
 ESTADO DE CONSERVACIÓN DEL ELEMENTO: Bueno.
 IMPORTANCIA DEL DAÑO: Leve.

POSIBLES CAUSA: Humedad por filtración de agua por cubierta de patio de luces y hueco de ventana en escalera.(Oxidación armado)
 POSIBLES DEFECTOS: Pérdida del material de recubrimiento en hueco de ventana y la falta de una impermeabilización de la cubierta del patio de luces.

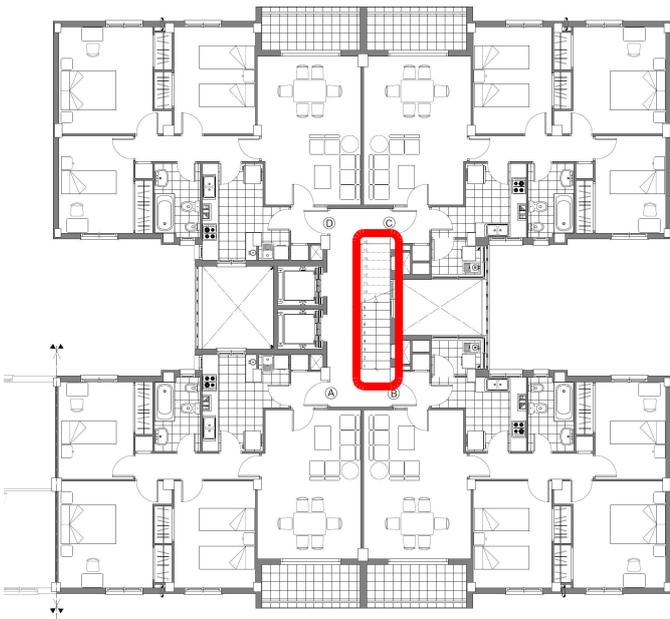
PLANO/CROQUIS:

POSIBLES CAUSA: Flecha del elemento estructural, tensiones a tracción.
 POSIBLES DEFECTOS: Proyectual-ejecución estructural.(Falta de armado)

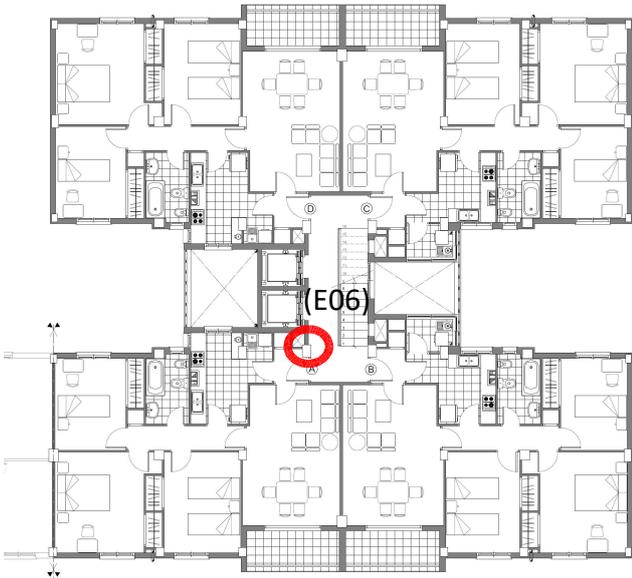
<p>PLANO/CROQUIS:</p>

FICHAS DE PATOLOGÍAS:		N.º 04
IDENTIFICACIÓN PATOLÓGICA.		
<p>TIPO DE DAÑO: Fisura. LOCALIZACIÓN DEL DAÑO EN EL INMUEBLE: Rellano de la planta vivienda n.º 12. ELEMENTO AFECTADO: Pilar E06 del rellano de la planta vivienda. ESTADO DE CONSERVACIÓN DEL ELEMENTO: Bueno. IMPORTANCIA DEL DAÑO: Leve.</p>		
PRE-DIAGNOSIS DE LA PATOLOGÍA.		
<p>POSIBLES CAUSA: Tensiones a tracción por el movimiento de la estructura. POSIBLES DEFECTOS: Proyectual-ejecución estructurales.(Falta de armado)</p>		
<p>DESCRIPCIÓN:</p> <p>Fisura fina transversal en la cabeza del pilar a la altura de los encuentros de las vigas de canto que apoyan en el pilar.</p> <p>Inicio de la fisura desde el apoyo de la viga de mayor canto, discurriendo la fisura transversalmente por la cara del pilar por debajo de la viga de apoyo del cuarto de máquinas.</p>	<p>FOTOGRAFÍA: (E06)</p>

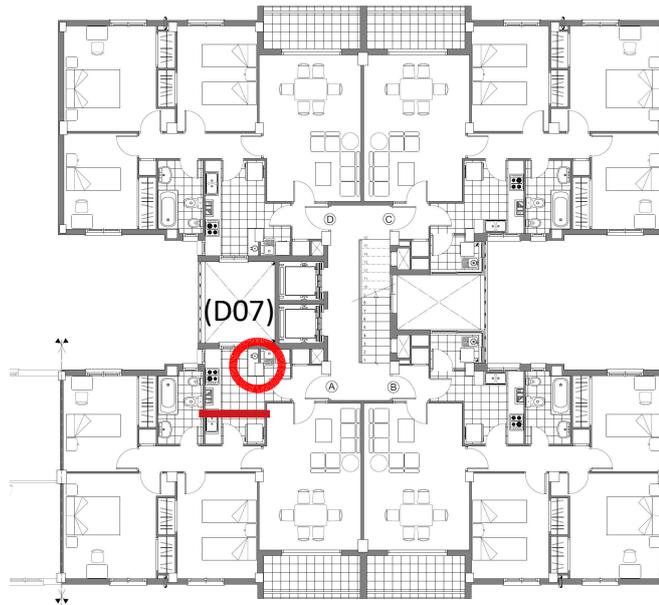
PLANO/CROQUIS:

TIPO DE DAÑO: Fisura.
 LOCALIZACIÓN DEL DAÑO EN EL INMUEBLE: En cocina de la vivienda Tipo A. (Piso 1 – Pta 3).
 ELEMENTO AFECTADO: Forjado de la planta vivienda.
 ESTADO DE CONSERVACIÓN DEL ELEMENTO: Regular.
 IMPORTANCIA DEL DAÑO: Leve.

POSIBLES CAUSA: Humedades por vapores de agua en cocina.
 POSIBLES DEFECTOS: Poca ventilación del espacio húmedo.

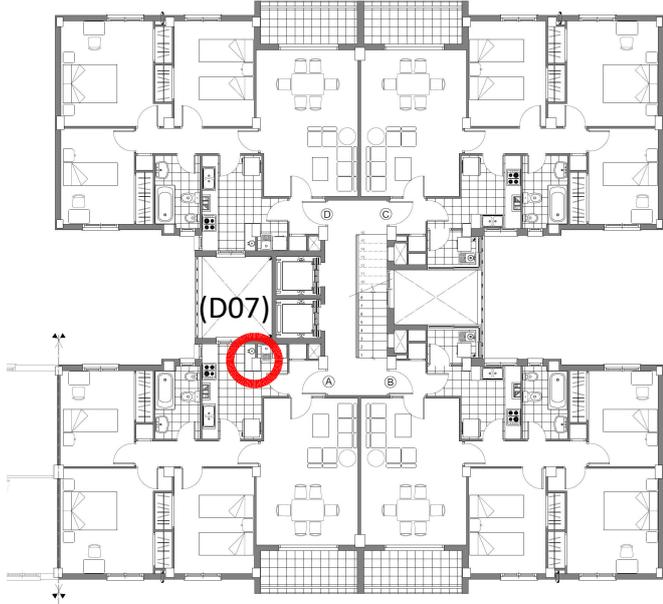
<p>(D07)</p>	
<p>PLANO/CROQUIS:</p>

FICHAS DE PATOLOGÍAS:		N.º 06
IDENTIFICACIÓN PATOLÓGICA.		
<p>TIPO DE DAÑO: Fisura.</p> <p>LOCALIZACIÓN DEL DAÑO EN EL INMUEBLE: En cocina de la vivienda Tipo A. (Piso 1 – Pta 3).</p> <p>ELEMENTO AFECTADO: Pilar D07 de la planta vivienda.</p> <p>ESTADO DE CONSERVACIÓN DEL ELEMENTO: Bueno.</p> <p>IMPORTANCIA DEL DAÑO: Leve.</p>		
PRE-DIAGNOSIS DE LA PATOLOGÍA.		
<p>POSIBLES CAUSA: Humedades por vapores de agua en cocina. (Oxidación armado)</p> <p>POSIBLES DEFECTOS: Poca ventilación del espacio húmedo.</p>		
<p>DESCRIPCIÓN:</p> <p>Fisura fina cerca de la cabeza del pilar a la altura del armado. Se observa el comienzo del desprendimiento del alicatado que reviste el pilar en la zona de la fisura.</p> <p>Se aprecian fisuras por la cara inferior del forjado contiguo al pilar.</p>	<p>FOTOGRAFÍA:</p>

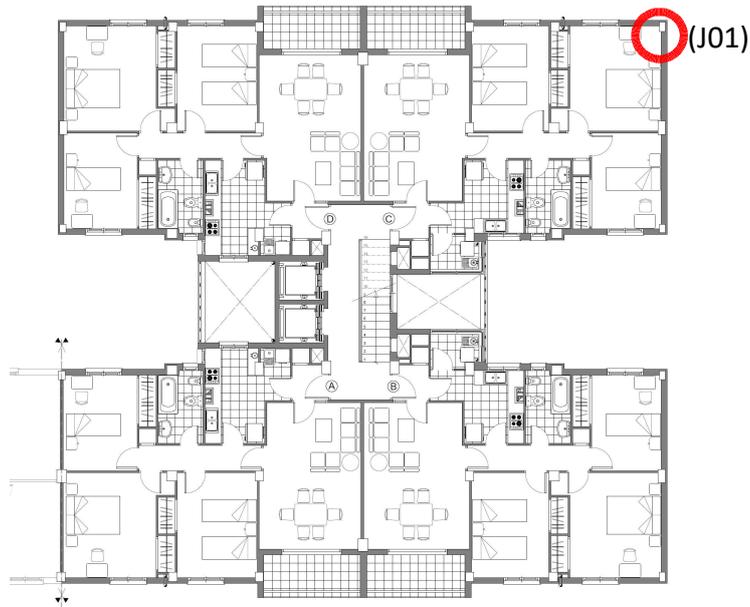
PLANO/CROQUIS:

TIPO DE DAÑO: Fisura.
 LOCALIZACIÓN DEL DAÑO EN EL INMUEBLE: En habitación de la vivienda Tipo C. (Piso 10 – Pta 37).
 ELEMENTO AFECTADO: Pilar J01 de la planta vivienda.
 ESTADO DE CONSERVACIÓN DEL ELEMENTO: Regular.
 IMPORTANCIA DEL DAÑO: Regular.

POSIBLES CAUSA: Humedad y filtración de agua a través del cerramiento fachada.
 POSIBLES DEFECTOS: Poca ventilación del espacio habitable, fisuras en la fábrica de ladrillo y envejecimiento del material del mismo.

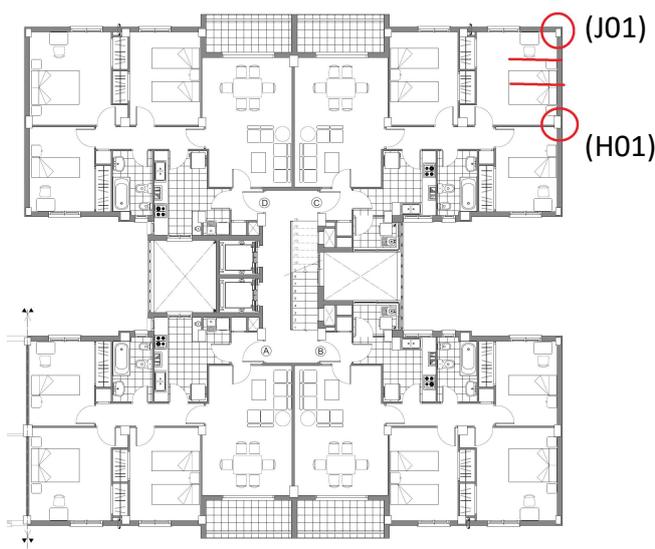
PLANO/CROQUIS:

TIPO DE DAÑO: Fisuras y manchas de humedad.
 LOCALIZACIÓN DEL DAÑO EN EL INMUEBLE: En la habitación de la vivienda Tipo C. (Piso 10 – Pta 37).
 ELEMENTO AFECTADO: Forjado de la planta vivienda.
 ESTADO DE CONSERVACIÓN DEL ELEMENTO: Regular.
 IMPORTANCIA DEL DAÑO: Regular.

POSIBLES CAUSA: Humedad y filtración de agua a través del cerramiento fachada.
 POSIBLES DEFECTOS: Poca ventilación del espacio habitable, fisuras en la fábrica de ladrillo y envejecimiento del material del mismo.

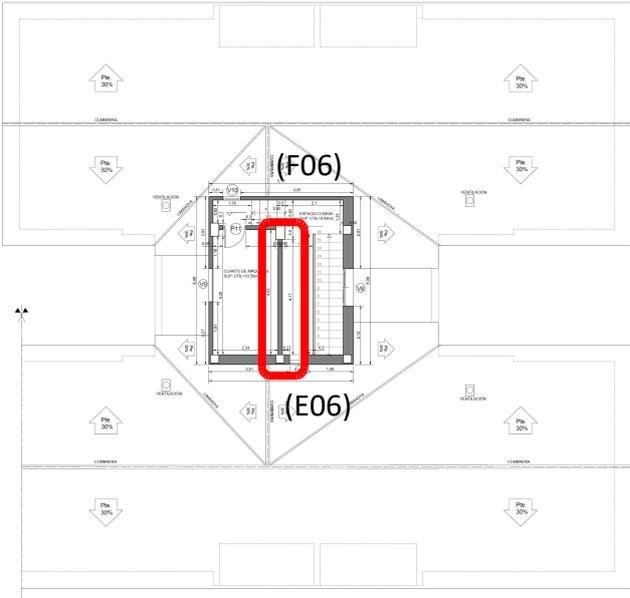
PLANO/CROQUIS:

FICHAS DE PATOLOGÍAS:		N.º 09
IDENTIFICACIÓN PATOLÓGICA.		
<p>TIPO DE DAÑO: Fisura.</p> <p>LOCALIZACIÓN DEL DAÑO EN EL INMUEBLE: En Cuarto de máquinas.</p> <p>ELEMENTO AFECTADO: Viga entre pilares E06 y F06 del cuarto de máquinas.</p> <p>ESTADO DE CONSERVACIÓN DEL ELEMENTO: Bueno.</p> <p>IMPORTANCIA DEL DAÑO: Leve.</p>		
PRE-DIAGNOSIS DE LA PATOLOGÍA.		
<p>POSIBLES CAUSA: Flecha de la viga, tensiones en viga por movimientos de las maquinarias de los ascensores.</p> <p>POSIBLES DEFECTOS: Proyectual-ejecucion estructura.(Falta de armado)</p>		
<p>DESCRIPCIÓN:</p> <p>Fisura fina localizada a mitad de distancia de la viga junto con el encuentro del forjado de cubiertas y la viga del cuarto de máquinas, apoyada entre los pilares E06 y F06.</p>	<p>FOTOGRAFÍA:</p>

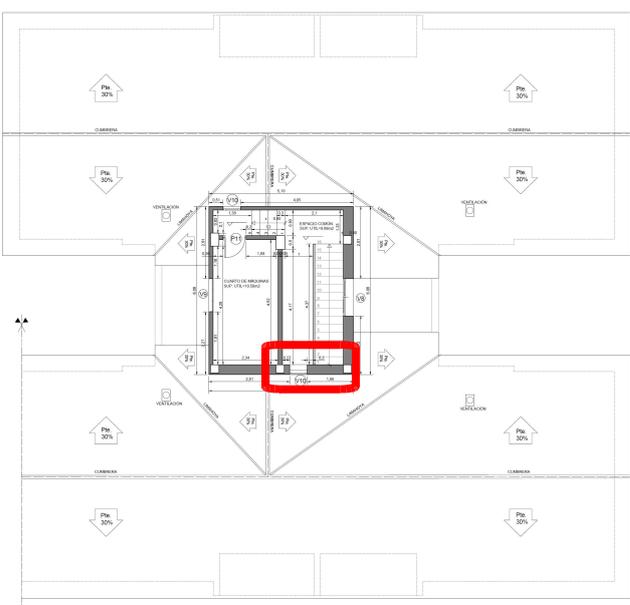
PLANO/CROQUIS:

FICHAS DE PATOLOGÍAS:		N.º 10
IDENTIFICACIÓN PATOLÓGICA.		
<p>TIPO DE DAÑO: Fisuras.</p> <p>LOCALIZACIÓN DEL DAÑO EN EL INMUEBLE: En rellano de cuarto de máquinas.</p> <p>ELEMENTO AFECTADO: Forjado cuarto máquinas y paramento hueco escalera.</p> <p>ESTADO DE CONSERVACIÓN DEL ELEMENTO: Regular.</p> <p>IMPORTANCIA DEL DAÑO: Leve.</p>		
PRE-DIAGNOSIS DE LA PATOLOGÍA.		
<p>POSIBLES CAUSA: Oxidación armaduras, flecha de la viga.</p> <p>POSIBLES DEFECTOS: Proyectual-ejecución estructura. (Falta de armado)</p>		
<p>DESCRIPCIÓN:</p> <p>(1).- Fisura fina por el forjado. Discurre en forma escalonada ó zig-zag por la cara inferior del forjado del rellano del cuarto de máquinas.</p> <p>(2).- Dos fisuras paralelas en el paramento del hueco de escalera a la altura del forjado de cubiertas sobre las viviendas.</p>	<p>FOTOGRAFÍA:</p>

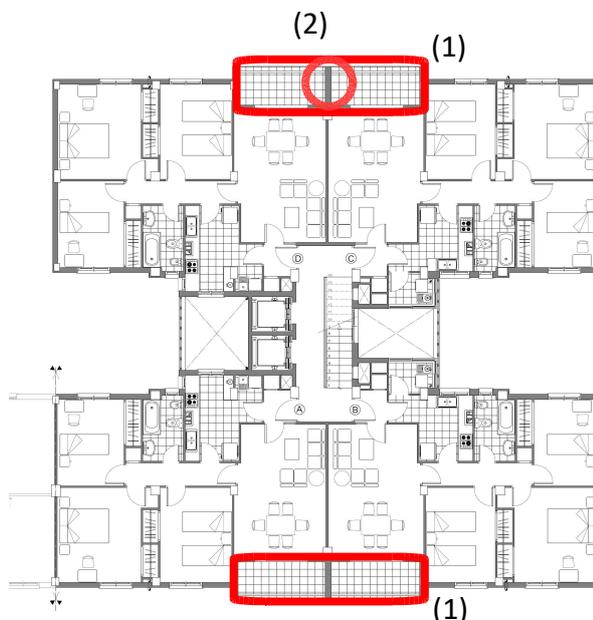
PLANO/CROQUIS:

TIPO DE DAÑO: Fisuras.
 LOCALIZACIÓN DEL DAÑO EN EL INMUEBLE: En balcones de las plantas viviendas. (Ptas 2, 15, 18, 34, 37 y 43).
 ELEMENTO AFECTADO: Frentes de forjado y viga invertida en balcones (Pta 2).
 ESTADO DE CONSERVACIÓN DEL ELEMENTO: Regular.
 IMPORTANCIA DEL DAÑO: Leve.

POSIBLES CAUSA: Oxidación armaduras.
 POSIBLES DEFECTOS: Falta de mantenimiento en elementos estructurales.

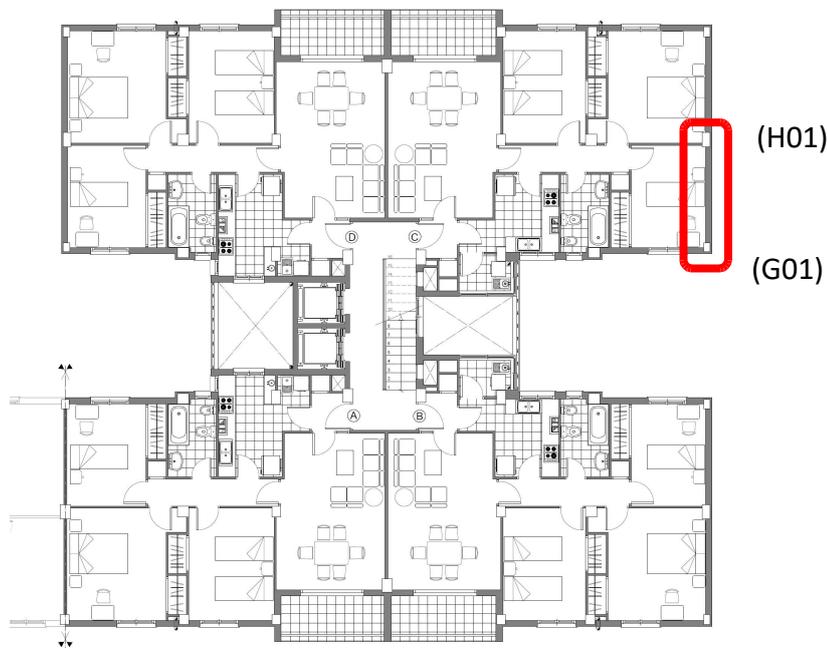
PLANO/CROQUIS:

TIPO DE DAÑO: Manchas de humedad.
 LOCALIZACIÓN DEL DAÑO EN EL INMUEBLE: En la habitación de la vivienda Tipo C (Piso 6 - Pta 21)
 ELEMENTO AFECTADO: Viga y cara interior del paramento de fachada.
 ESTADO DE CONSERVACIÓN DEL ELEMENTO: Regular.
 IMPORTANCIA DEL DAÑO: Regular.

POSIBLES CAUSA: Filtración de agua y humedad por condensación.
 POSIBLES DEFECTOS: Poca ventilación del espacio habitable y envejecimiento del material de la fábrica en la hoja exterior fachada .

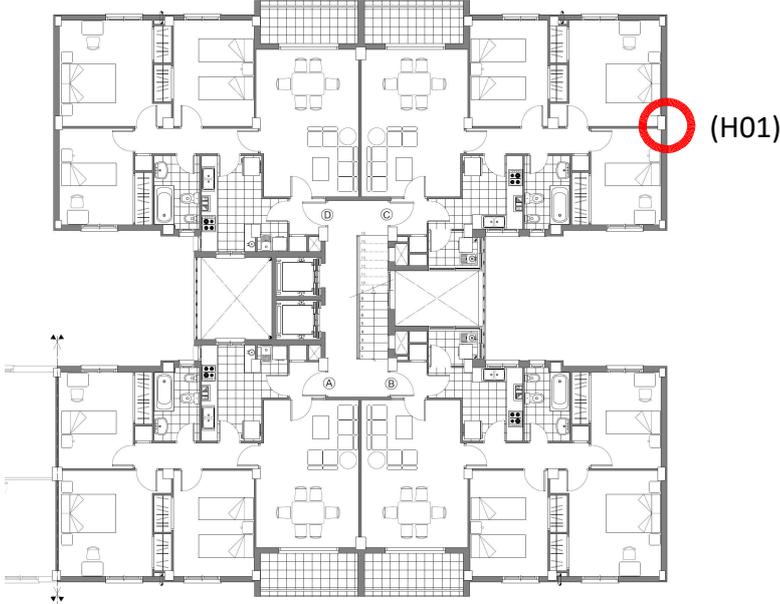
<p>PLANO/CROQUIS:</p>

FICHAS DE PATOLOGÍAS:		N.º 13
IDENTIFICACIÓN PATOLÓGICA.		
<p>TIPO DE DAÑO: Desconchado del guarnecido.</p> <p>LOCALIZACIÓN DEL DAÑO EN EL INMUEBLE: En la habitación de la vivienda Tipo C (Piso 6 - Pta 21).</p> <p>ELEMENTO AFECTADO: Fábrica de ladrillos de la hoja interior del cerramiento de fachada.</p> <p>ESTADO DE CONSERVACIÓN DEL ELEMENTO: Regular.</p> <p>IMPORTANCIA DEL DAÑO: Leve.</p>		
PRE-DIAGNOSIS DE LA PATOLOGÍA.		
<p>POSIBLES CAUSA: Filtración de agua por el cerramiento de fachada.</p> <p>POSIBLES DEFECTOS: Fisuras y perdidas material de la fábrica de ladrillos. Falta de mantenimiento.</p>		
<p>DESCRIPCIÓN:</p> <p>Desconchado de la capa de revestimiento del guarnecido del paramento, localizado bajo la viga y contiguo al pilar H01.</p>	<p>FOTOGRAFÍA:</p>

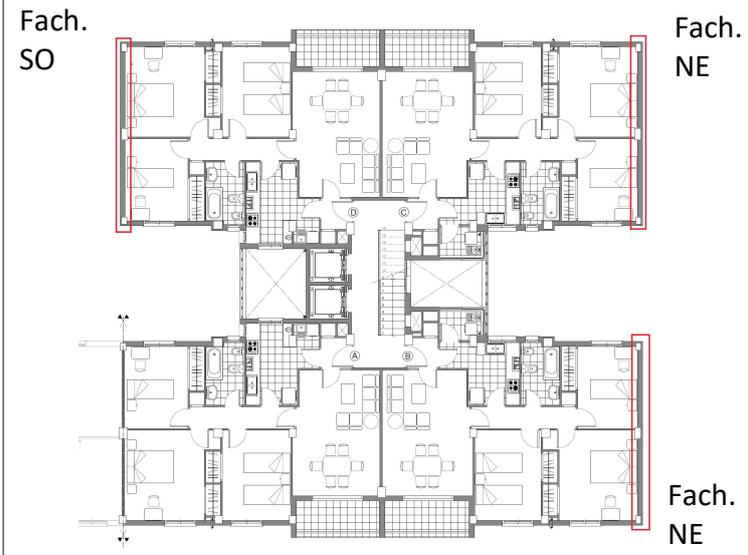
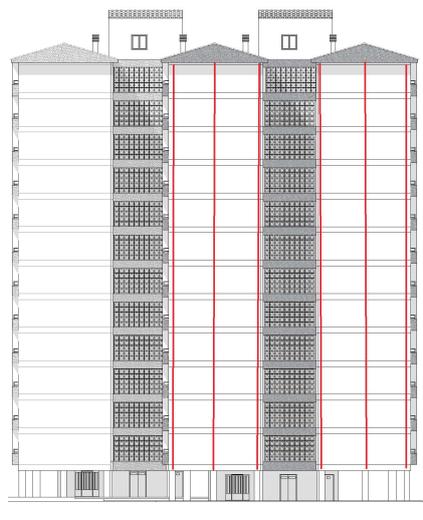
PLANO/CROQUIS:

TIPO DE DAÑO: Fisuras.
 LOCALIZACIÓN DEL DAÑO EN EL INMUEBLE: En fachadas de viviendas orientadas Nordeste y Suroeste.
 ELEMENTO AFECTADO: Hoja exterior del cerramiento de fachadas.
 ESTADO DE CONSERVACIÓN DEL ELEMENTO: Regular.
 IMPORTANCIA DEL DAÑO: Moderado.

POSIBLES CAUSA: Humedades, cambios bruscos en la temperatura ambiental y tensiones por dilatación.
 POSIBLES DEFECTOS: Proyectual-ejecucion elemento constructivo.(Falta de una capa de impermeabilización y una capa de aislamiento en el cerramiento).

ENVOLVENTE: La reparación de las fisuras en la hoja exterior de ladrillo macizo caravista del **cerramiento de fachada de viviendas**, se realizarán mediante la inyección de resinas epoxi flexibles para unos anchos de fisuras < 2mm y para aquellas con mayor ancho un nuevo trabado de piezas de ladrillos macizos en la zona lesionada.

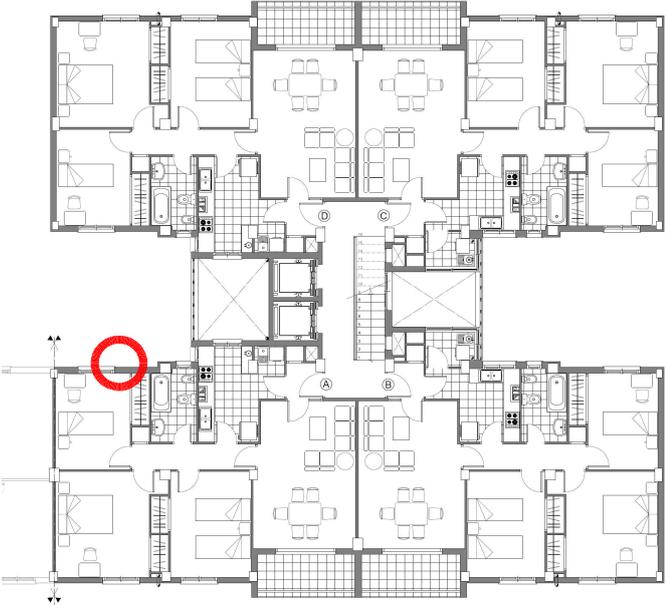
<p>PLANO/CROQUIS:</p>

FICHAS DE PATOLOGÍAS:		N.º 15
IDENTIFICACIÓN PATOLÓGICA.		
<p>TIPO DE DAÑO: Desprendimientos.</p> <p>LOCALIZACIÓN DEL DAÑO EN EL INMUEBLE: En Fachada de la vivienda Tipo A (Piso 1 – Pta 3).</p> <p>ELEMENTO AFECTADO: Hoja exterior del cerramiento de fachada.</p> <p>ESTADO DE CONSERVACIÓN DEL ELEMENTO: Regular.</p> <p>IMPORTANCIA DEL DAÑO: Moderado.</p>		
PRE-DIAGNOSIS DE LA PATOLOGÍA.		
<p>POSIBLES CAUSA: Envejecimiento del material del mortero de agarre de la pieza cerámica.</p> <p>POSIBLES DEFECTOS: Perdida de las características del material de agarre.</p>		
<p>DESCRIPCIÓN:</p> <p>Desprendimiento de la pieza de ladrillo macizo caravista en fachada.</p>	<p>FOTOGRAFÍA:</p>

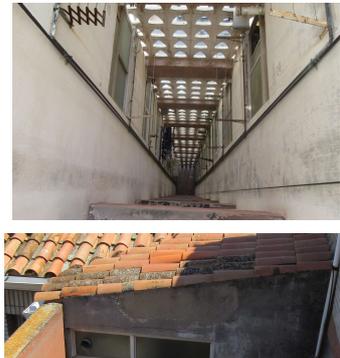
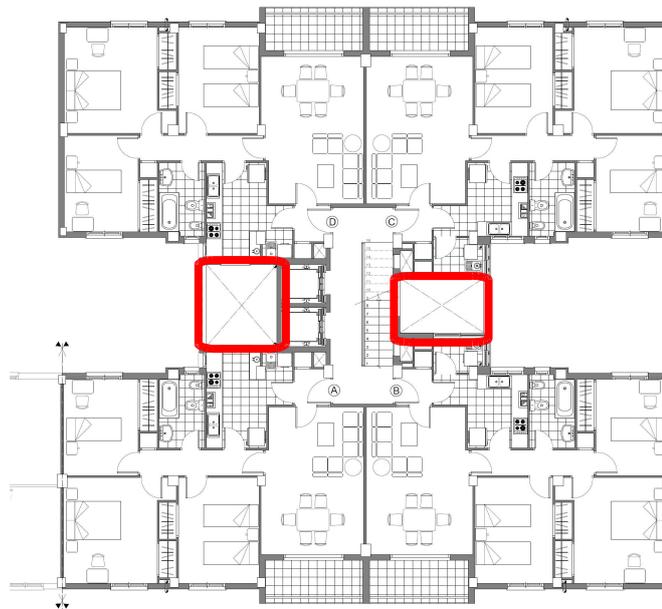
FOTOGRAFÍA:

TIPO DE DAÑO: Ensuciamiento y fisura.
 LOCALIZACIÓN DEL DAÑO EN EL INMUEBLE: En fachadas de los patio de luces.
 ELEMENTO AFECTADO: Acabados de los paramentos.
 ESTADO DE CONSERVACIÓN DEL ELEMENTO: Regular.
 IMPORTANCIA DEL DAÑO: Leve.

POSIBLES CAUSA: Escorrentías de agua sobre el paramento, humedades.
 POSIBLES DEFECTOS: Envejecimiento del material de revestimiento, falta de mantenimiento.

Fisura longitudinal localizada por encima de la carpintería exterior y bajo forjado de la cubierta sobre vivienda (Piso 12 – Pta 48) en patio de luces.
 Ensuciamiento, perdida del material de revestimiento y de la capa de pintura, de forma generalizada por los paramentos de los patios de luces del edificio.

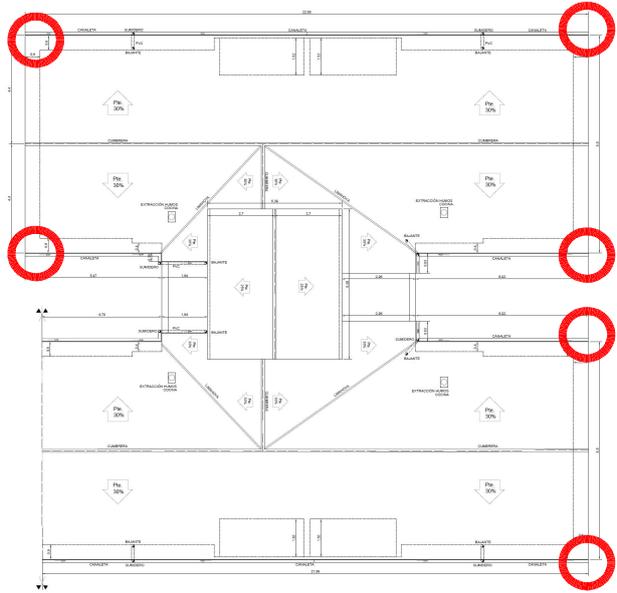
PLANO/CROQUIS:

TIPO DE DAÑO: Desprendimientos.
 LOCALIZACIÓN DEL DAÑO EN EL INMUEBLE: En la cubierta inclinada.
 ELEMENTO AFECTADO: Cornisa de la cubierta.
 ESTADO DE CONSERVACIÓN DEL ELEMENTO: Regular.
 IMPORTANCIA DEL DAÑO: Moderada.

POSIBLES CAUSA: Humedades, poco espesor del recubrimiento.
 POSIBLES DEFECTOS: Envejecimiento del material de recubrimiento, falta de mantenimiento.

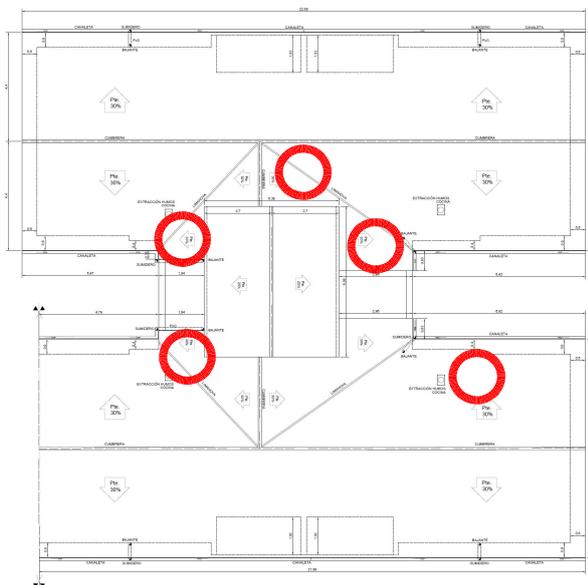
PLANO/CROQUIS:

TIPO DE DAÑO: Ensuciamiento (Líquenes).
 LOCALIZACIÓN DEL DAÑO EN EL INMUEBLE: En cubierta inclinada.
 ELEMENTO AFECTADO: Cubrición con tejas curvas de la cubierta inclinada.
 ESTADO DE CONSERVACIÓN DEL ELEMENTO: Bueno.
 IMPORTANCIA DEL DAÑO: Leve.

POSIBLES CAUSA: Humedades.
 POSIBLES DEFECTOS: Falta de mantenimiento.

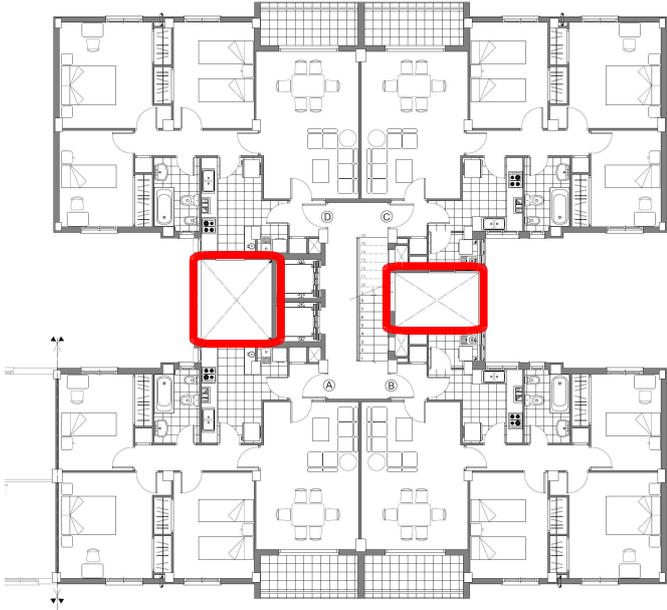
<p>PLANO/CROQUIS:</p>

FICHAS DE PATOLOGÍAS:		N.º 19
IDENTIFICACIÓN PATOLÓGICA.		
<p>TIPO DE DAÑO: Manchas y desconchamiento. LOCALIZACIÓN DEL DAÑO EN EL INMUEBLE: En cubiertas de los patios de luces. ELEMENTO AFECTADO: Forjado cubierta patio de luces. ESTADO DE CONSERVACIÓN DEL ELEMENTO: Regular. IMPORTANCIA DEL DAÑO: Moderado.</p>		
PRE-DIAGNOSIS DE LA PATOLOGÍA.		
<p>POSIBLES CAUSA: Filtración de agua por la base resistente de la cubierta. POSIBLES DEFECTOS: Falta mantenimiento, no se dispone de una capa de impermeabilización, material revestimiento envejecido.</p>		
<p>DESCRIPCIÓN:</p> <p>Manchas y desconchados del guarnecido de yeso bajo forjado de la cubierta de patios de luces.</p> <p>Rejuntados con material envejecido de la capa del revestimiento con baldosín catalán.</p>	<p>FOTOGRAFÍA:</p>

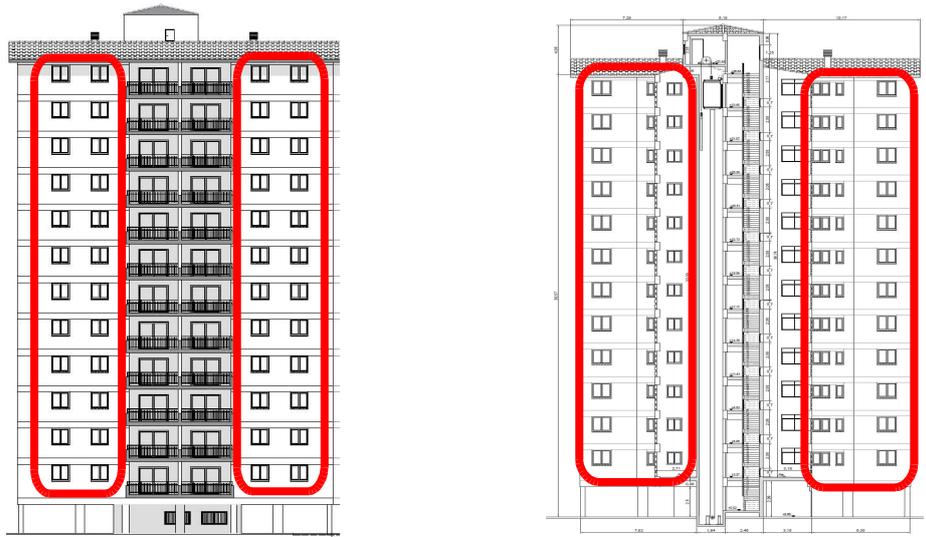
PLANO/CROQUIS:

TIPO DE DAÑO: Perdida de la capa de pintura del revestimiento.
 LOCALIZACIÓN DEL DAÑO EN EL INMUEBLE: En carpinterías de las fachadas del edificio.
 ELEMENTO AFECTADO: Carpinterías de madera exteriores .
 ESTADO DE CONSERVACIÓN DEL ELEMENTO: Regular.
 IMPORTANCIA DEL DAÑO: Leve.

POSIBLES CAUSA: Humedad y la incidencia de la radiación solar.
 POSIBLES DEFECTOS: Falta de mantenimiento.

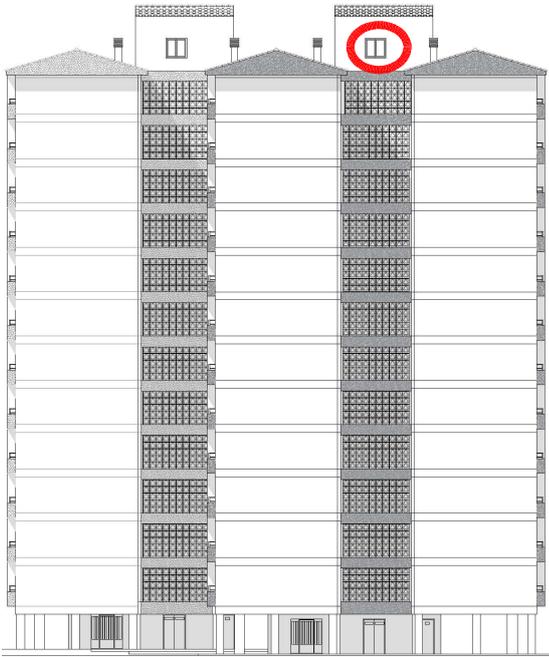
<p>PLANO/CROQUIS:</p>

FICHAS DE PATOLOGÍAS:		N.º 21
IDENTIFICACIÓN PATOLÓGICA.		
<p>TIPO DE DAÑO: Pudrición madera. LOCALIZACIÓN DEL DAÑO EN EL INMUEBLE: En rellano de cuarto de máquinas. ELEMENTO AFECTADO: Carpintería exterior de madera. ESTADO DE CONSERVACIÓN DEL ELEMENTO: Mal, para sustituir. IMPORTANCIA DEL DAÑO: Importante.</p>		
PRE-DIAGNOSIS DE LA PATOLOGÍA.		
<p>POSIBLES CAUSA: Humedades y filtración de agua por el hueco de ventana. POSIBLES DEFECTOS: Falta de mantenimiento.</p>		
<p>DESCRIPCIÓN:</p> <p>Pudrición del marco de madera de la carpintería de madera siendo más afectado el marco inferior del hueco de la ventana.</p>	<p>FOTOGRAFÍA:</p>

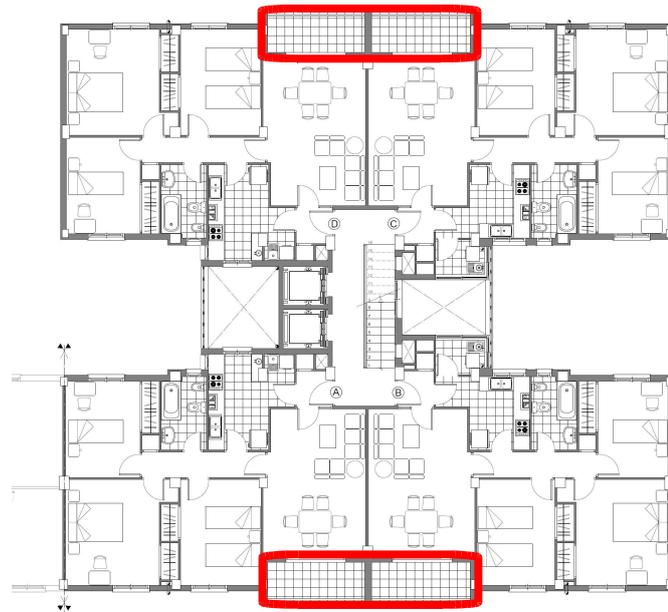
PLANO/CROQUIS:

TIPO DE DAÑO: Oxidación.
 LOCALIZACIÓN DEL DAÑO EN EL INMUEBLE: En balcones de fachada viviendas. (Ptas 18, 19, 34, 35 y 40)
 ELEMENTO AFECTADO: Barandillas.
 ESTADO DE CONSERVACIÓN DEL ELEMENTO: Regular.
 IMPORTANCIA DEL DAÑO: Leve.

POSIBLES CAUSA: Humedades , riego de plantas.
 POSIBLES DEFECTOS: Falta de mantenimiento.

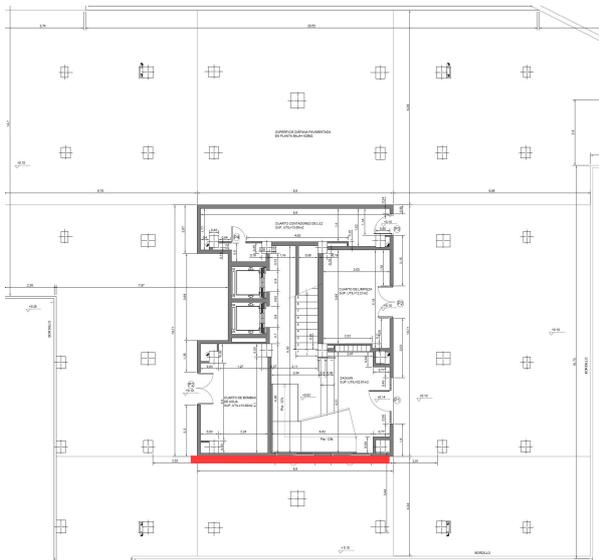
<p>PLANO/CROQUIS:</p>

FICHAS DE PATOLOGÍAS:		N.º 23
IDENTIFICACIÓN PATOLÓGICA.		
<p>TIPO DE DAÑO: Perdida de volumen ladrillos macizos caravista. LOCALIZACIÓN DEL DAÑO EN EL INMUEBLE: En Planta baja. ELEMENTO AFECTADO: Cerramiento fachada en planta baja. ESTADO DE CONSERVACIÓN DEL ELEMENTO: Regular. IMPORTANCIA DEL DAÑO: Leve.</p>		
PRE-DIAGNOSIS DE LA PATOLOGÍA.		
<p>POSIBLES CAUSA: Humedades por capilaridad. POSIBLES DEFECTOS: Poca ventilación en espacios húmedos.</p>		
<p>DESCRIPCIÓN:</p> <p>Se aprecia la perdida del volumen en las primeras hiladas de la fábrica de ladrillo macizo caravista del cerramiento en la planta baja.</p> <p>Se muestra de forma generalizada por todo el perímetro del cerramiento de la planta baja, siendo más relevante en la fachada del cuarto de bombas de agua y zaguán.</p>	<p>FOTOGRAFÍA:</p>

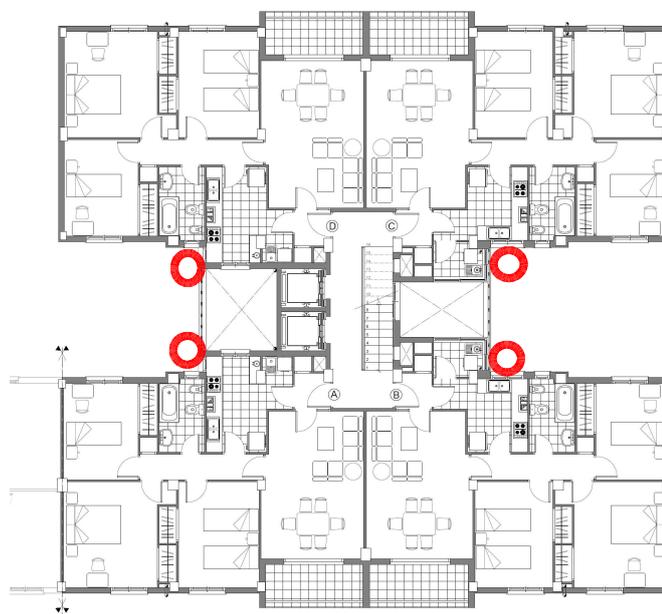
PLANO/CROQUIS:

TIPO DE DAÑO: Oxidación.
 LOCALIZACIÓN DEL DAÑO EN EL INMUEBLE: En instalación de gas natural.
 ELEMENTO AFECTADO: Montantes y llaves de paso.
 ESTADO DE CONSERVACIÓN DEL ELEMENTO: Bueno.
 IMPORTANCIA DEL DAÑO: Leve.

POSIBLES CAUSA: Humedades.
 POSIBLES DEFECTOS: Falta de mantenimiento.

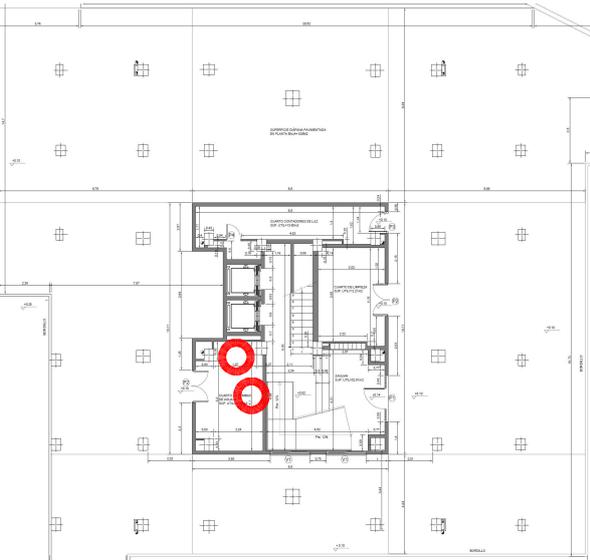
PLANO/CROQUIS:

FICHAS DE PATOLOGÍAS:		N.º 25
IDENTIFICACIÓN PATOLÓGICA.		
<p>TIPO DE DAÑO: Oxidación. LOCALIZACIÓN DEL DAÑO EN EL INMUEBLE: En cuarto de bombas de agua en planta baja. ELEMENTO AFECTADO: Cuadro de baterías de contadores. ESTADO DE CONSERVACIÓN DEL ELEMENTO: Mal, a sustituir. IMPORTANCIA DEL DAÑO: Importante.</p>		
PRE-DIAGNOSIS DE LA PATOLOGÍA.		
<p>POSIBLES CAUSA: Oxidación de las tuberías de acero por antigüedad de este. POSIBLES DEFECTOS: Falta mantenimiento.</p>		
<p>DESCRIPCIÓN:</p> <p>Presencia de oxidación por los dos cuadros de baterías de contadores, con pequeñas fugas cerradas por la cal del agua.</p>	<p>FOTOGRAFÍA:</p>

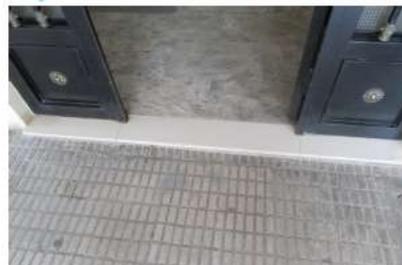
13

FOTOGRAFÍA	LOCALIZACIÓN
Nº10	Instalación de ascensores en zaguán
Nº11	Escalera comunitaria acceso a viviendas en zaguán
Nº12	Escalera acceso a ascensores en zaguán
Nº13	Resalte en Puerta de entrada al zaguán
Nº14	Rampa Practicable al 12% en zaguán

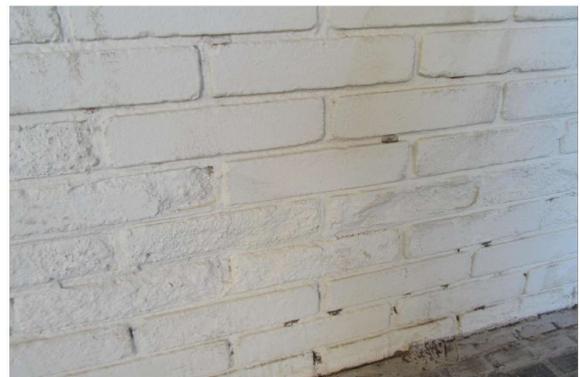
Lesión OTROS [Ref. FA006]

Elemento a inspeccionar	Código Lesión	Lesiones y síntomas	Indicadores			Actuaciones	Ref. Fotográfica
			ID	ED	AP		
Acabado exterior	OTROS	Humedades por capilaridad.	1	0		MNT	FA006

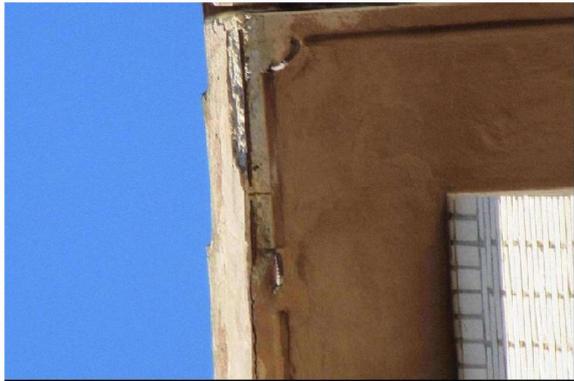
<p>Cubierta LS_[QB]_f_des03 [Ref. CU003]</p>

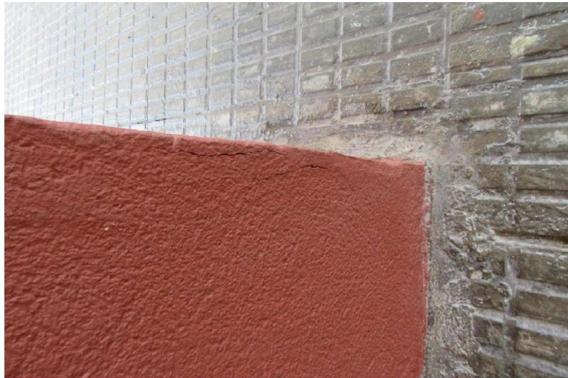
Cimentación y estructura. LS [EH] d_oxi02 [Ref. ES001]

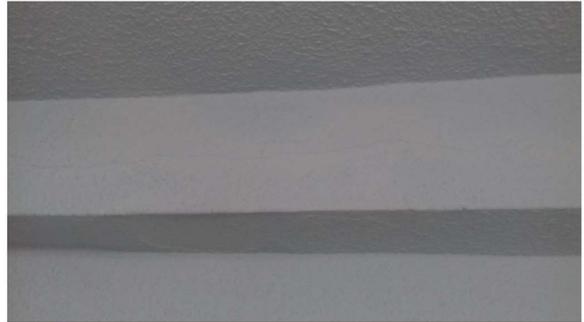
Cimentación y estructura. LS [EH] f_gri02 [Ref. ES004]

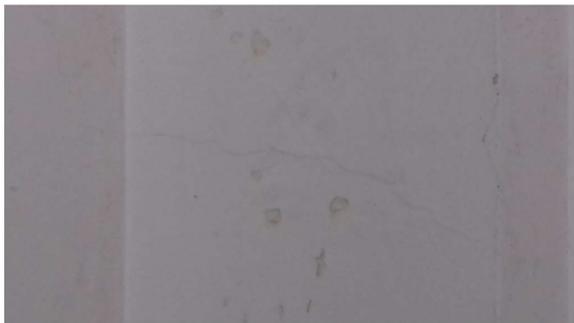
Cimentación y estructura. LS [EH] d_oxi01 [Ref. ES005]

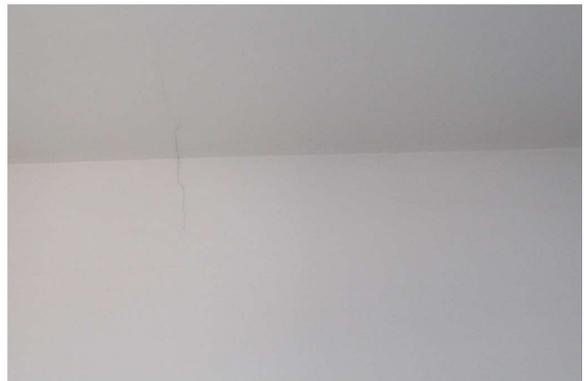
Cimentación y estructura. LS [EH] f_fis09 [Ref. ES006]

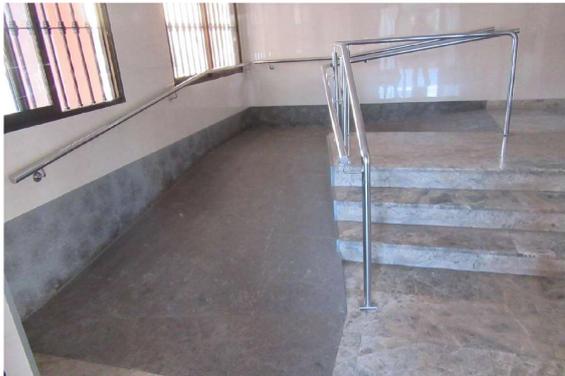
Accesibilidad. Existencia de desnivel [Ref. AC001]
