UNIVERSITAT JAUME I

MÁSTER UNIVERSITARIO EN EFICIENCIA
ENERGÉTICA Y SOSTENIBILIDAD (PLAN 2018)

***“Estudio de la gestión sostenible de
centros históricos Patrimonio
Mundial en España. Análisis
socioeconómico y ambiental de casos
representativos.”***

TRABAJO FINAL DE MÁSTER

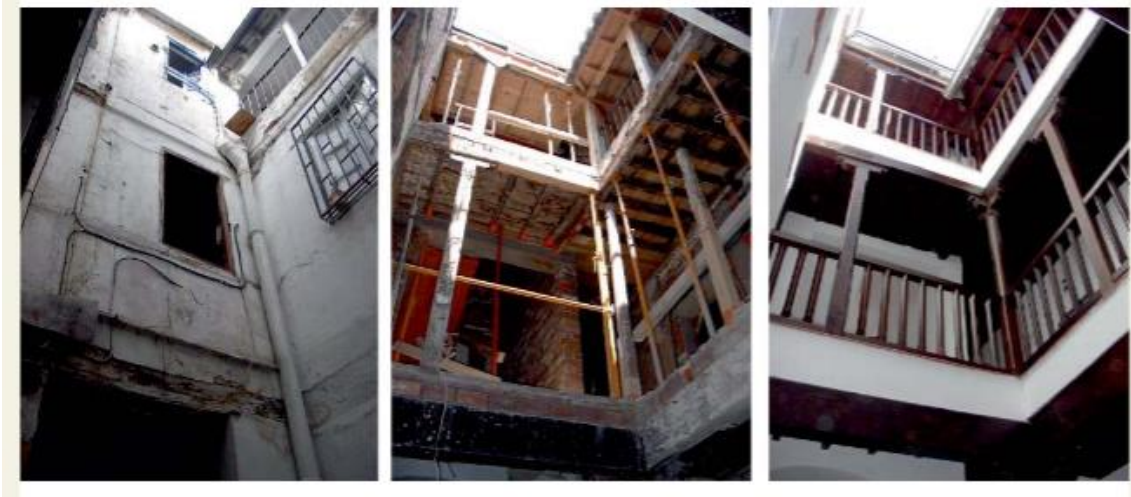
Figura 2.3. Rehabilitación de un edificio del Albaicín (Granada). Fuente (Empresa Pública de Suelo de Andalucía, 2021)

Fue un proceso que empezó en 2001 con la participación de técnicos municipales y los vecinos de la zona. Se inicia además una política de compra de edificios para rehabilitarlos y convertirlos en viviendas protegidas en alquiler a 25 años. El proceso inició en un área de intervención de 35 Ha y actualmente llegó a 86.26 Ha. Un ejemplo de recuperación se puede ver en la figura 2.3.

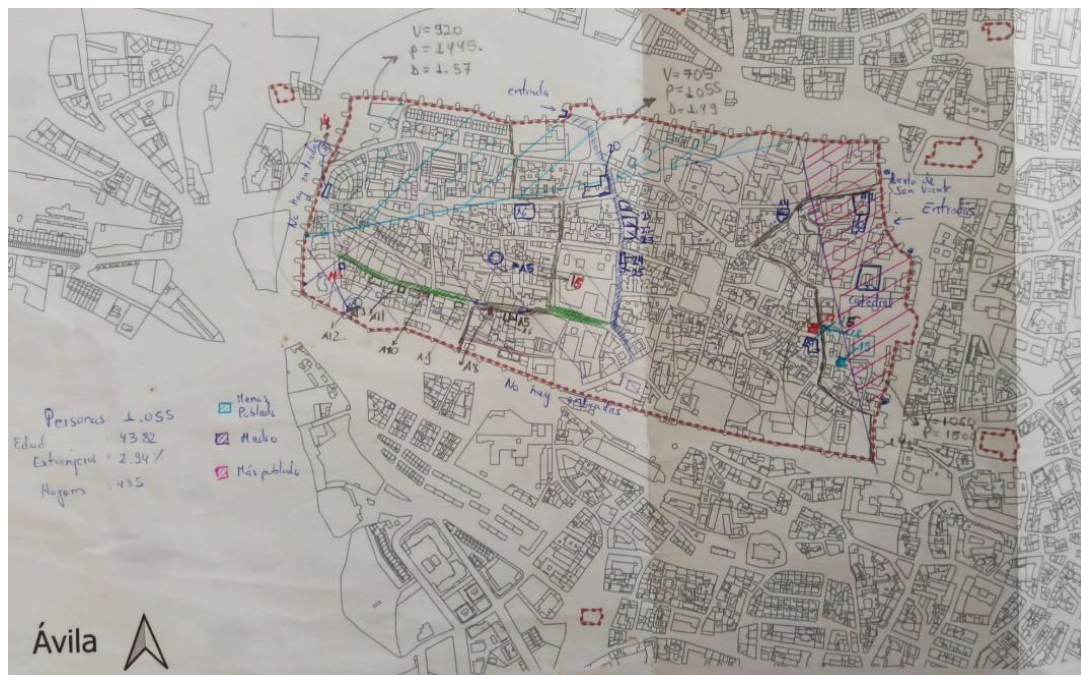
Figura 3.6 Mapa con la densidad poblacional y edificaciones analizadas de Ávila. Fuente propia.

En un primer momento se imprimen 5 mapas por cada ciudad para ir ubicando en ellos las viviendas con su respectivo código. Esta tarea se realiza de forma manual como se puede ver en la figura 3.1. El primer mapa servirá para colocar la densidad por cada zona y además verificar que las fichas se obtengan de inmuebles distribuidos en diferentes calles y sectores, asegurando una muestra representativa.

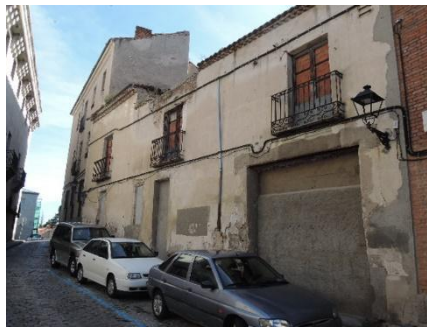
Figura 4.4. Casas abandonadas Ávila. Fuente Google Earth.

El estado de conservación general de las edificaciones es regular. No se han conservado las características originales de las fachadas cuando han sido rehabilitadas en su mayor parte tienen una apariencia moderna. Se encuentran casas en total abandono en donde se han cerrado las ventanas y puertas con mampostería, como se puede ver en la figura 4.4.

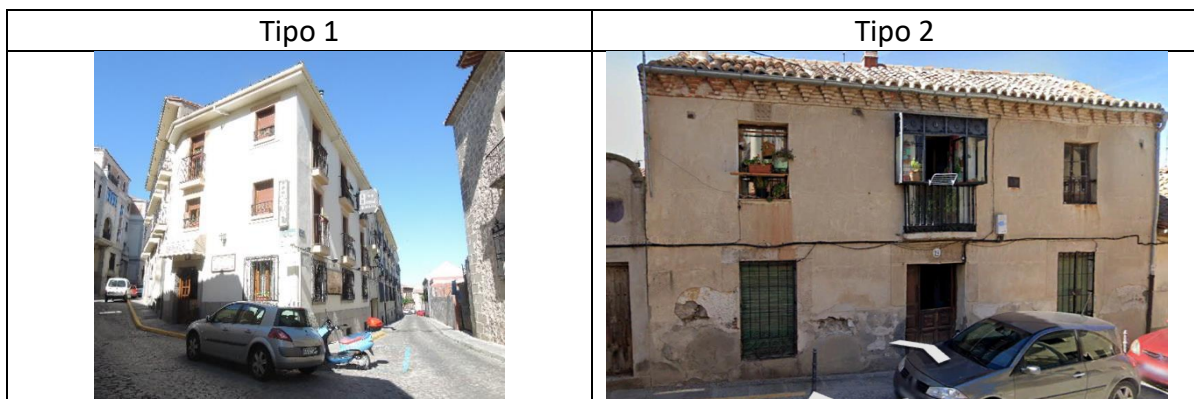
Tabla 4.1. Tipologías edificatorias seleccionadas de Ávila. Fuente propia.

De estas tres tipologías se eligen dos para describirlas constructivamente con más profundidad y se ven en la tabla 4.1.

El edificio tipo 1 tiene cubierta plana. Los huecos son de carpintería de madera y abatibles. Como es una construcción más moderna, la fachada ya no tiene función estructural y es de ladrillo macizo, enfoscado de cemento y enlucido de yeso. Algunas puertas se han conservado y son de madera gruesa, en otros casos se puede ver puertas metálicas.

El edificio tipo 2 pertenece a los más antiguos, este tipo de construcción es de los años 1900. La cubierta es inclinada y se caracteriza por tener un conjunto de cerchas de madera donde se apoyan piezas cerámicas que son el soporte de las tejas. Los muros de la fachada están formados por ladrillo macizo. Como no existían juntas de movimiento entre los elementos que forman la fachada es muy común ver fisuras y grietas en fachadas, además de desprendimientos del material del enlucido que le dan una apariencia de total deterioro. Las ventanas son de carpintería de madera, abatibles y en la mayoría de casos con vidrio monolítico. En este caso algunas ventanas si han sido sustituidas por un mejor cristal.

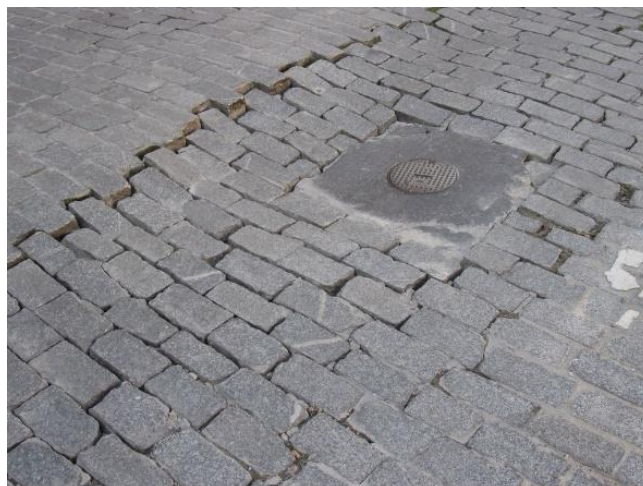
Figura 4.11. Hundimientos en calles de Salamanca. Fuente “Ciudadanos por la Defensa del Patrimonio”

Las vías son urbanas y la mayoría peatonales. La capa de rodadura es de piedra rectangular, adoquines y en las zonas periféricas las vías están asfaltadas. Existe una página en una red social llamada “Ciudadanos por la Defensa del Patrimonio” donde se sube de manera continua contenido, gran parte de ello son fotografías de partes en las que la capa de rodadura de piedra se encuentra en mal estado con hundimientos y desniveles como se ve en la figura 4.11. Se hace una fuerte crítica a la falta de mantenimiento de vías.

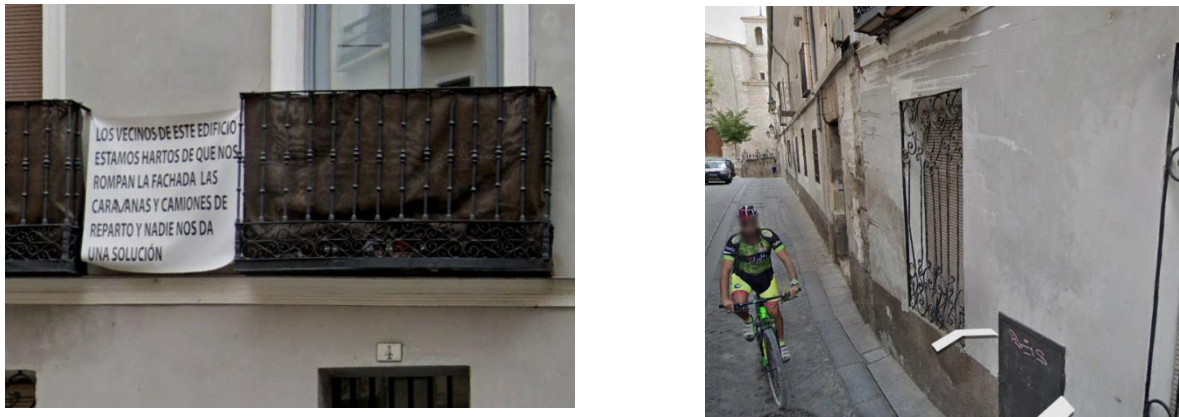
Figura 4.16. Fachadas rotas por camiones en Cuenca. Fuente Google Earth.

Las vías son urbanas y la mayoría peatonales. En algunas zonas hay aceras y en otras son muy estrechas o no existen pero siempre se nota un espacio destinado para el peatón, la capa de rodadura en casi todo el centro histórico es de piedra y en los sectores más periféricos es de asfalto. En todo el recorrido se puede apreciar que se encuentra en buen estado. El tránsito es muy bajo, sin embargo se notó un daño provocado por los camiones de reparto como se puede ver en la figura 4.16.

han sufrido daños por impactos mecánicos de los camiones de reparto. Las parcelas son más grandes en Cuenca marcando la diferencia con los otros centros históricos.

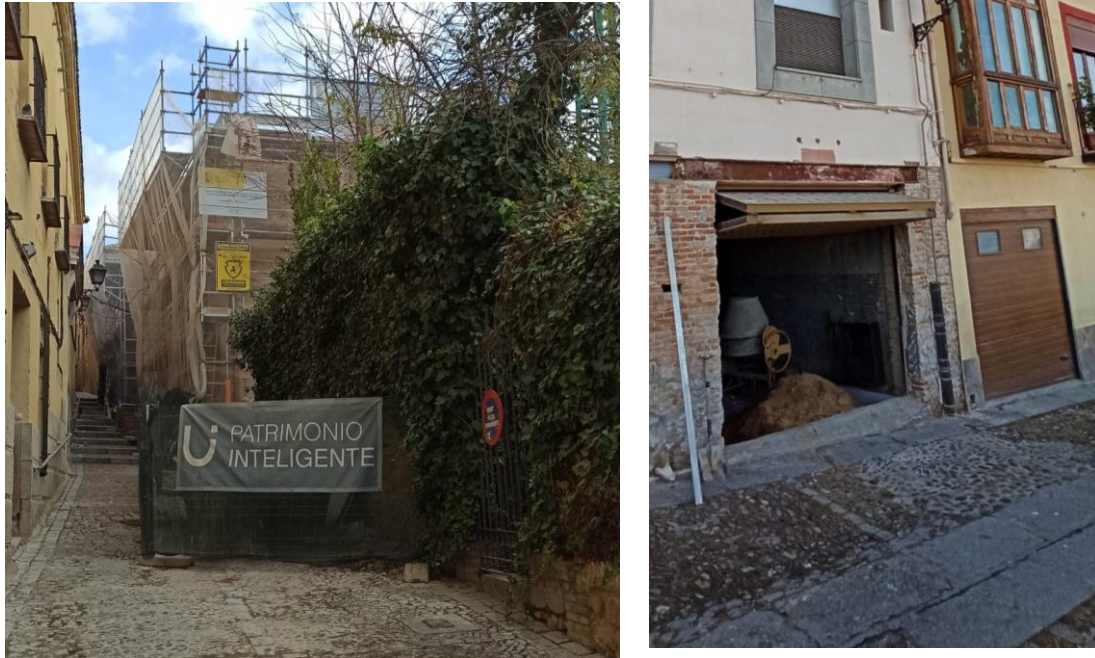
Otro detalle que se pudo ver se detalla en la figura 4.22 es que en algunas viviendas se estaban haciendo intervenciones: a la izquierda por ejemplo se encuentra una hecha respetando los detalles patrimoniales con empresas especializadas y a la derecha otra en la que los trabajos se hacen con menos recursos

Figura 4.22. Viviendas en proceso de rehabilitación en Toledo. Fuente propia.

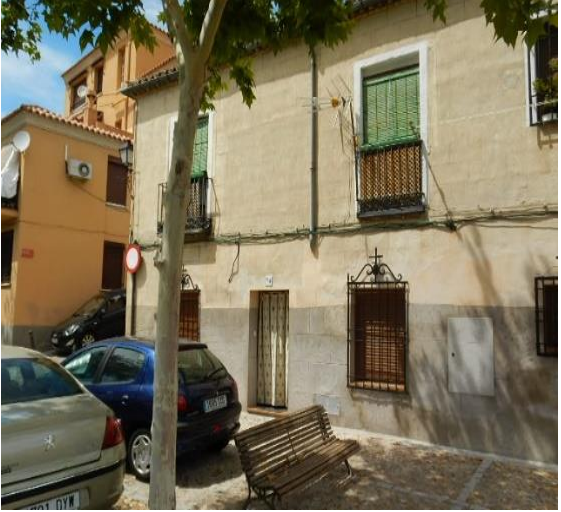
Tabla 4.18. Casos de estudio. Fuente propia.

El edificio tipo 1A pertenece a los más antiguos, este tipo de construcción es anterior a los años 1900. La cubierta es inclinada y se caracteriza por tener un conjunto de cerchas de madera donde se apoyan piezas cerámicas que son el soporte de las tejas. Los muros de la fachada están formados por ladrillo macizo. Como no existían juntas de movimiento entre los elementos que forman la fachada es muy común ver fisuras y grietas en fachadas, además de desprendimientos del material del enlucido que le dan una apariencia de total deterioro. Las ventanas son de carpintería de madera, abatibles y en la mayoría de casos con vidrio monolítico. En este caso algunas ventanas si han sido

El edificio tipo 2S está destinado únicamente a vivienda, tiene un estado de conservación regular y ocupación permanente. Se encuentra en la zona menos concurridas hacia la periferia de la zona considerada patrimonial.

El tipo 3C se caracteriza por albergar en el primer piso un comercio. La envolvente es mixta algunas partes de piedra y otras de ladrillo. Este detalle puede ser determinante para saber el poder adquisitivo de los propietarios, al ser alto toda la vivienda podía ser de piedra mientras que la clase media tenía casas en las que se integran bloques y piedra para abaratar costos. La carpintería de puertas y ventanas es de madera. Las ventanas tienen persianas para controlar la luz solar.

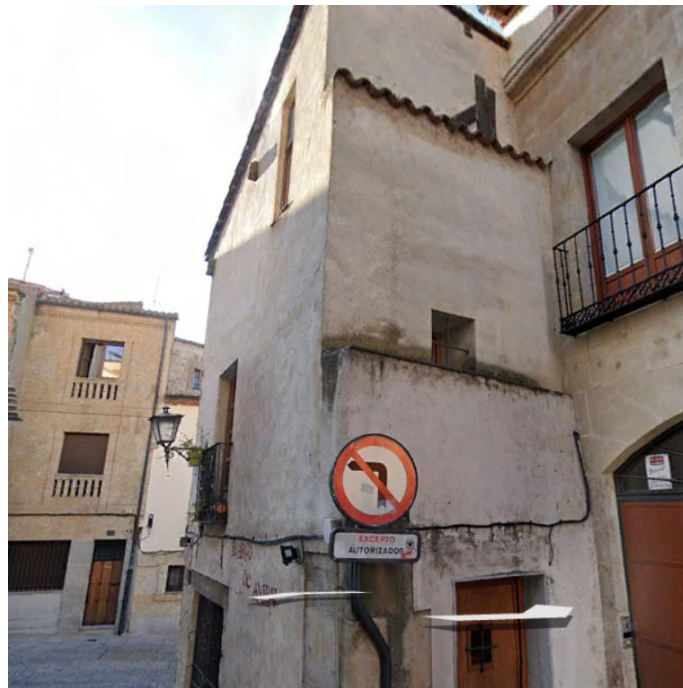
Figura 4.27. Sustitución de marco y ventana. Fuente: Google earth.

Los huecos de la ventana son más pequeños que los vistos en otros centros históricos. La fachada es mampostería de piedra, de ahí los colores grises sin mayores detalles decorativos. Tiene 3 niveles y cubierta inclinada con teja. Tanto la carpintería de la puerta como la de las ventanas son de madera. Como se puede ver en la figura 4.27 se ha hecho un cambio de marco de madera y de vidrios. La patología que presenta es humedad por capilaridad. La vivienda se ubica cerca de una plaza (140 m) y a pocos metros del monumento de Lazarillo de Tormes.

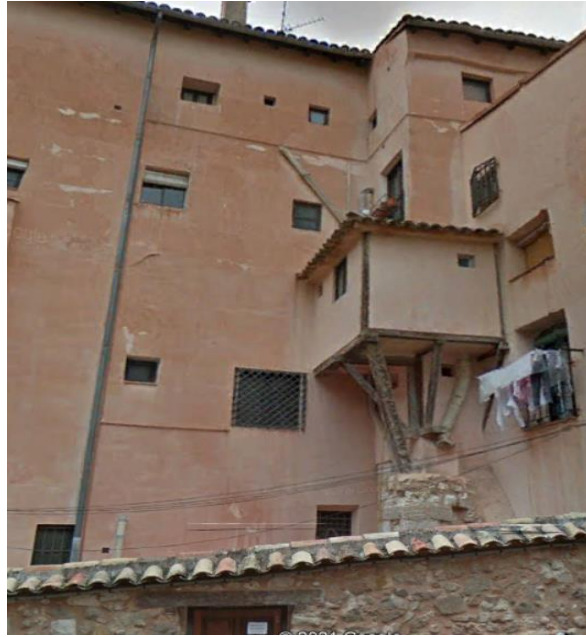
Figura 4.28. Baño en ampliación. Fuente: Google earth.

Las casas en años anteriores no tenían cuarto de baño en el interior por lo que con el paso del tiempo en las ampliaciones se los incluyó en el interior como se puede ver en la figura 4.28.

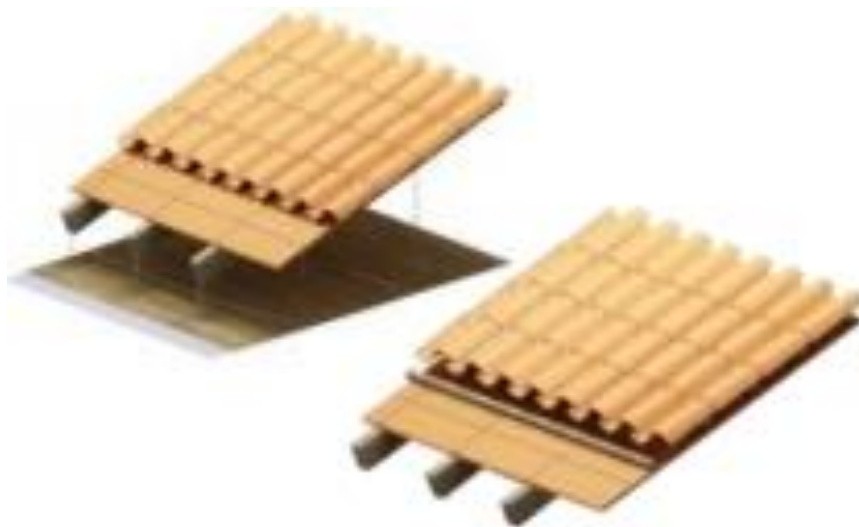
Figura 4.29. Sobre-cimientos. Fuente: (Instituto Valenciano de la edificación , 2016).

Las cubiertas están constituidas por 2 elementos básicos: la armadura y el tejado como se ve en la figura 4.29, que en este caso corresponden a estructuras de madera y tejas cerámicas. Antes del año 1900 las cubiertas estaban conformadas por un conjunto de cerchas de madera apoyaban una o varias capas de piezas cerámicas para soporte de las tejas. Normalmente el espacio abuhardillado se cerraba como un falso techo de cañizo revestido con yeso creando una cámara ventilada.

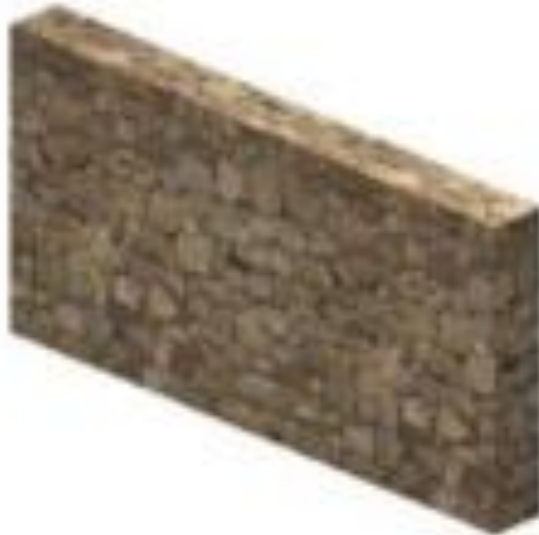
Figura 4.30. Muro de carga. Fuente: (Instituto Valenciano de la edificación , 2016).

Las paredes exteriores de la vivienda se consideran que son de carga y un ejemplo de su apariencia se ve en la figura 4.30, ya que son las encargadas de sostener el techo. Hay que fijarse en el sótano de la vivienda y en las vigas del techo. Cualquier pared perpendicular a la dirección de las vigas, es un muro de carga.

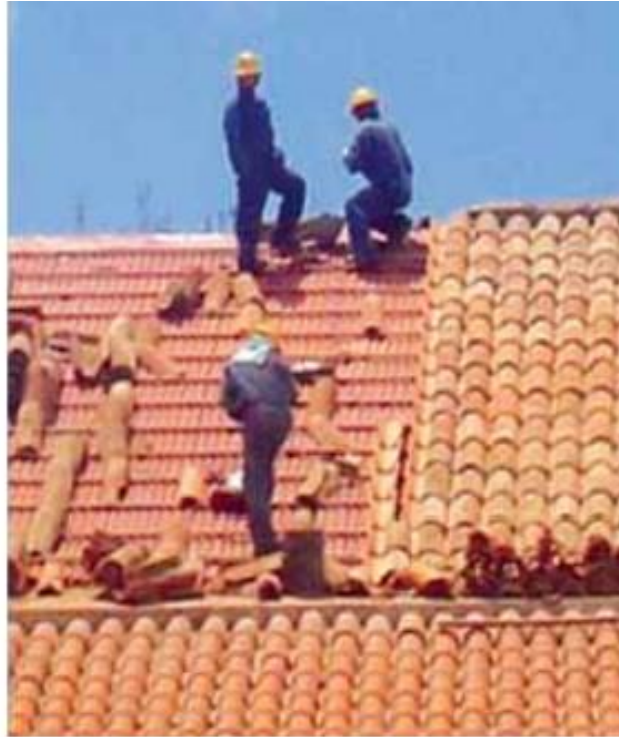
Figura 5.1 Sustitución con recuperación de tejas originales. Fuente (Peñaranda, 2011)

La mayoría de los problemas de las cubiertas se encuentra en el deterioro de los sistemas constructivos o de montaje y la interacción de los materiales (Peñaranda, 2011). La falla más usual en las cubiertas es producto del desplazamiento de las tejas, ocasionando filtraciones que derivan en la pudrición de la armadura de madera, que al ceder provocan hundimientos parciales o una deformación que a la vez produce el desajuste de las tejas y consiguientemente apertura de espacio para la entrada de mayor cantidad de agua. La solución en este caso no debería buscarse en la sustitución de las tejas sino en la restitución total de la cubierta.

Un tejado histórico puede levantarse, sanearse, y después volver a colocar las mismas tejas, que al haber envejecido en condiciones normales, presentan características de estabilidad y porosidad adecuada como se puede ver en la figura 5.1.

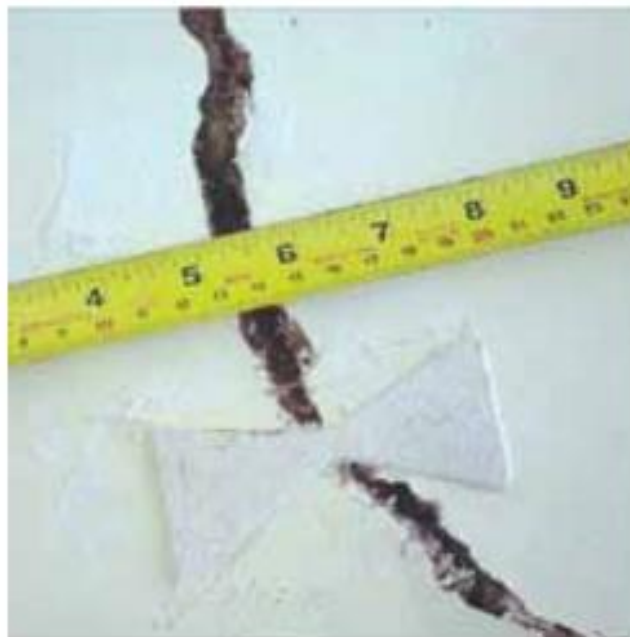
Una vez se han eliminado las causas que provocaron las grietas se debe proceder a verificar la estabilidad del muro, para esto es necesario colocar testigos o llamados también moños de yeso como se ve en la figura 5.4, que permitan, durante un par de semanas, corroborar que la grieta no está en expansión (Peñaranda, 2011). Si el moño de yeso se fisura quiere decir que la causa sigue actuando y se debe revisar otras posibles causas. Se puede realizar el seguimiento utilizando solamente la cinta métrica y midiendo el ancho de la fisura en el mismo punto, pero es más confiable el método del yeso.

Figura 5.4. Seguimiento con moños de yeso. Fuente (Peñaranda, 2011)

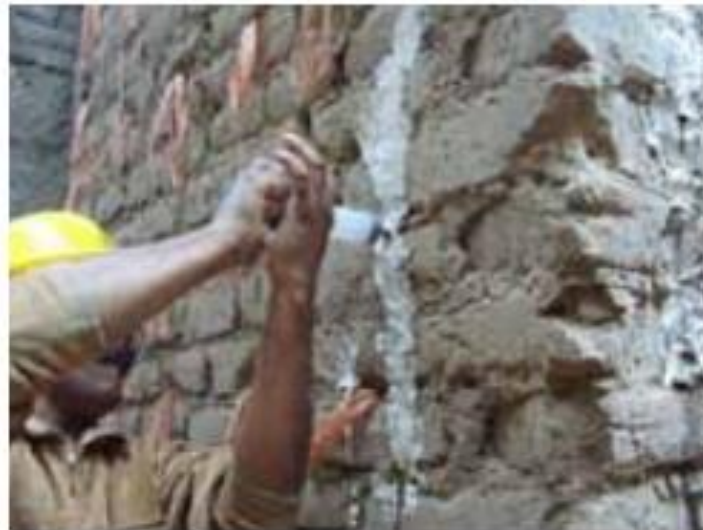
2. Una vez endurecido el yeso o secada la silicona, se retiran los tubos para dejar las boquillas libres.
3. Inyectar agua en las boquillas como se ve en la figura 5.5 Este procedimiento se realiza con el fin de prevenir que el material fino, existente en la superficie interior de las fisuras trabaje como aislante a la lechada de cal inyectada. También se busca proporcionar mejor lubricación para la inyección. Se consigue además aumentar la humedad en las paredes de la fisura, disminuir la velocidad de secado y reducir la formación de microfisuras en el material de relleno.

Figura 5.5 Inyección de lechada en fisuras. Fuente (Peñaranda, 2011)

4. Inyectar inmediatamente la lechada de abajo hacia arriba, a través de las boquillas. Se inyecta por una boquilla hasta que el material haya repletado el nivel de la siguiente boquilla superior y empiece a salir. Se debe continuar sucesivamente hasta concluir con todas las boquillas. Retirar el sello y retocar la superficie exterior de la fisura inyectada hasta conseguir un acabado aceptable.

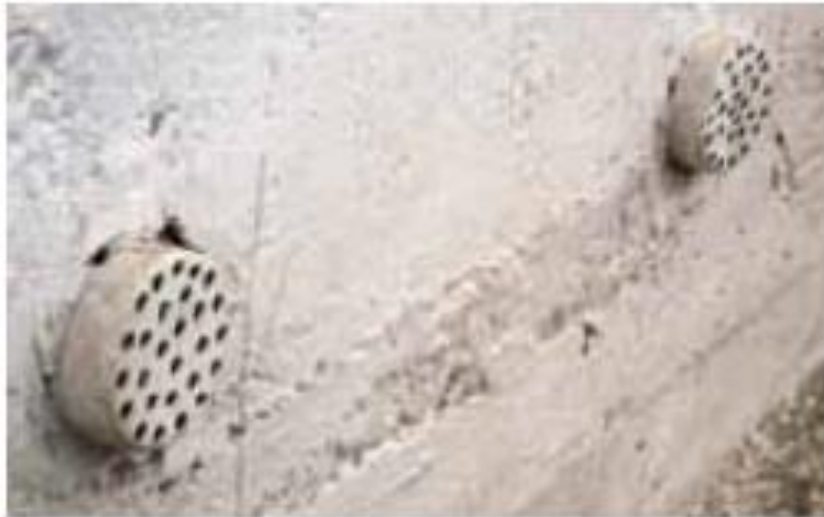
En caso de que la intención es desecar la cimentación porque cuando existe alto contenido de humedad, se pueden emplear sifones, que son tubos cerámicos de gran porosidad o tubos de PVC perforados, que se empotran en los cimientos, lo que permite que succionen el agua y la evaporen al aumentar la superficie de contacto con el aire como se puede ver en la figura 5.7.

Figura 5.7. Sifones en cimentación. Fuente (Peñaranda, 2011)

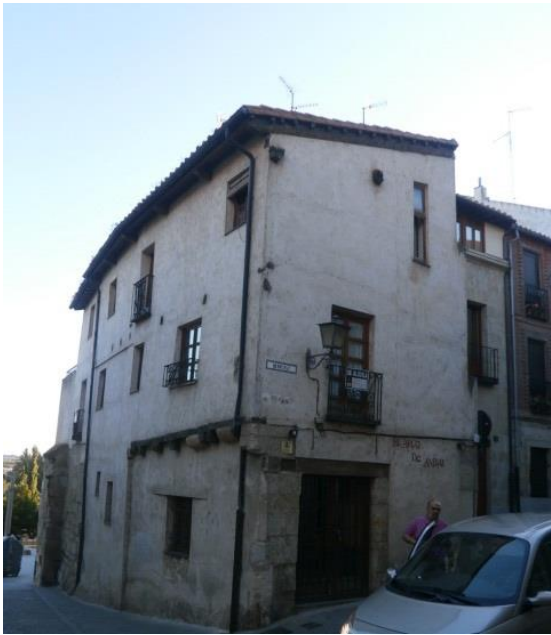
Capa vegetal en tejado	-Limpieza capa vegetal.
Deterioro estructura del techo	-Sustitución de elementos de armadura de tejado.
Mal comportamiento térmico	-Aislamiento por el interior de poliestireno. -Cambio de cristal monolítico a vidrio doble.
Desprendimiento de revoque	-Limpieza área afectada -Restitución de revoque.
Humedad por capilaridad	-Evacuación de agua con tubo PVC. -Limpieza. -Aplicación de pintura hidrófuga.
Tipo 2S

Humedad por capilaridad	-Tratamiento de humedades por capilaridad en muros, con mortero. -Restitución de revoque.

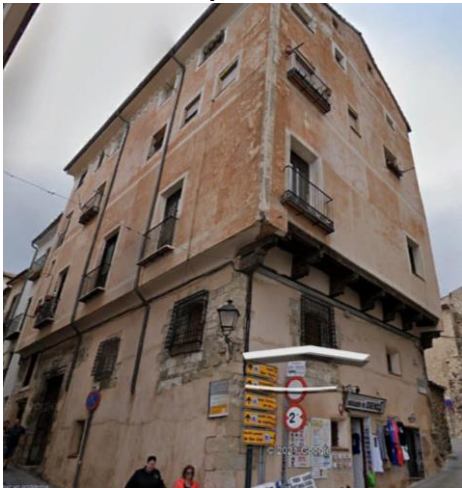
Tipo 3C

Capa vegetal en tejado	-Limpieza capa vegetal.
Mal comportamiento térmico	-Aislamiento por el interior de poliestireno. -Capa de control solar en vidrio de ventana.
Fachadas heterogéneas	-Retiro de revoque de primera planta.
Tipo 4T

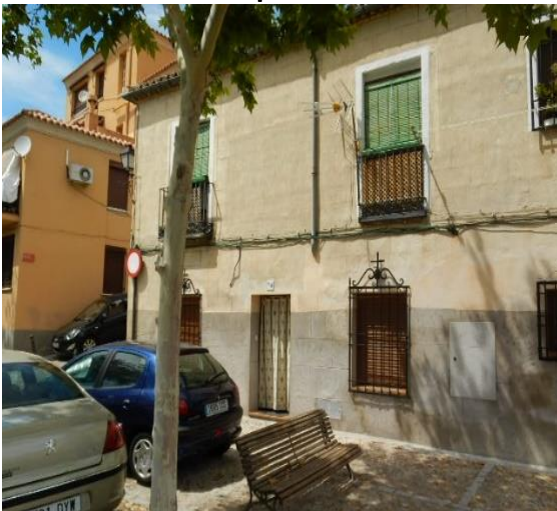
Capa vegetal en tejado	-Limpieza capa vegetal.
Mal comportamiento térmico	-Cambio de cristal monolítico a vidrio doble. -Aislamiento térmico interior cubierta inclinada.
Apariencia deteriorada	-Pintura en todo el edificio.

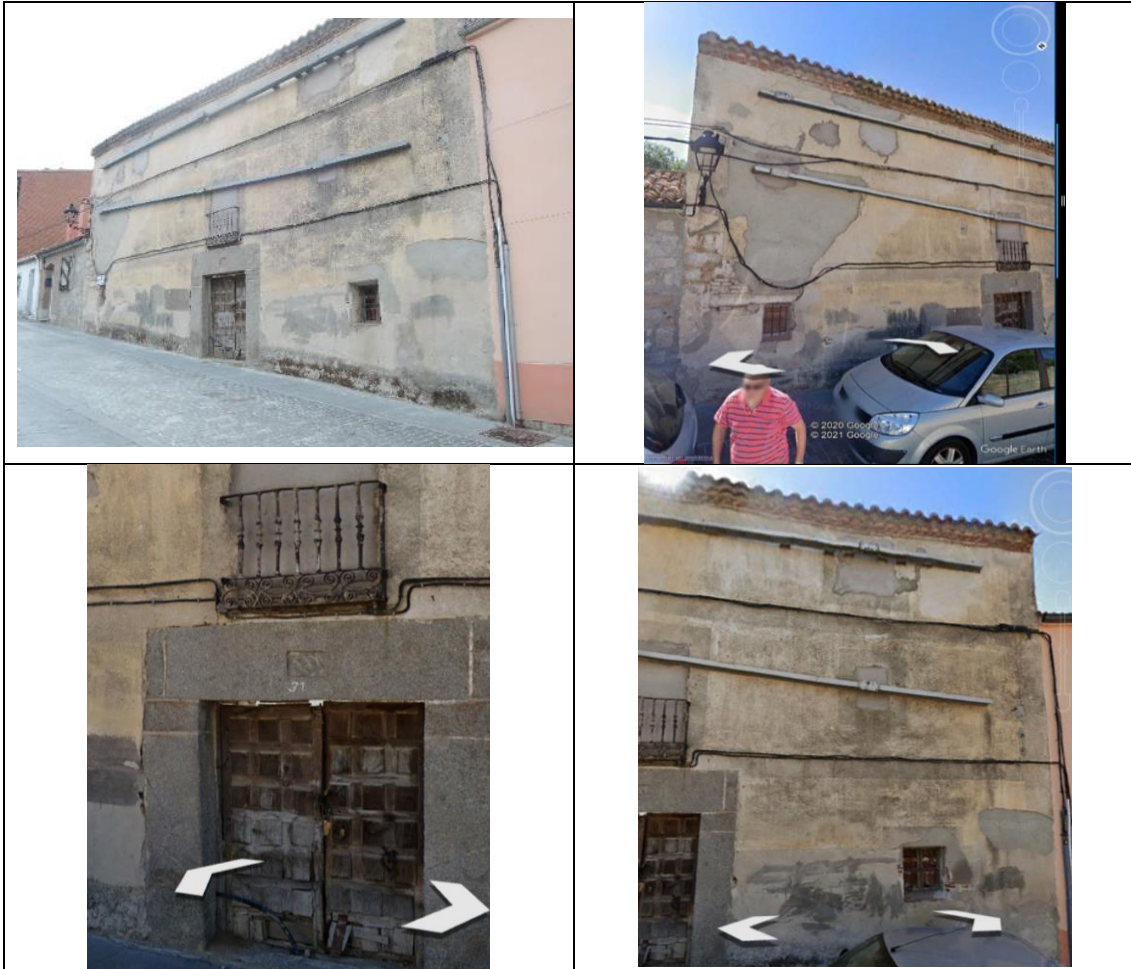
Tipología constructiva	
Material de envolvente:	
Pared de ladrillo o bloque con piedra que rodea a la puerta principal	
Tipo de puerta:	
Puertas de madera original	
Tipo de ventana:	
Ventanas cerradas con bloque y enlucidas	
Patologías visibles:	
Si. Presenta desgaste, suciedad y humedad por capilaridad	
Actividades económicas	
¿Posee algún negocio?	No
¿Negocio en activo?	No
Sector del negocio:	-
Tipo de negocio:	-
Características del entorno	
Tipo de vía:	Vía urbana
Capa de rodadura:	Empedrado bloques cuadrados
Tránsito:	Medio
Zonas verdes:	Si
Zonas peatonales:	No hay vereda, espacio para peatones estrecho
Carril bici:	No
Actividades culturales	
¿El edificio forma parte de algún sector cultural? ¿Cuál?	No

Proximidad a plazas:	No
Estatuas o elementos destacados ¿Cuáles?	No
Proximidad a teatros, museos o cines:	Si (350)
Fotografías

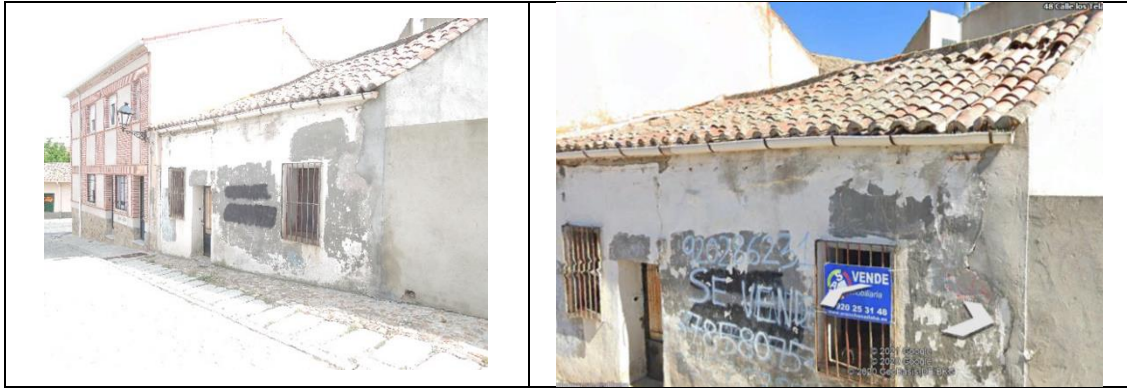
Estado de conservación general:			
Bueno		Regular	Malo
Tipo de ocupación:			
Permanente		Ocasional	Abandonada
Propiedad:			
Pública	Privada		
Tipología constructiva			
Material de envolvente:			
Bloque			
Tipo de puerta:			
Madera (parecida a la original)			
Tipo de ventana:			
Ventanas de vidrio con marco de madera, apariencia oscura			
Patologías visibles:			
Presenta superficie desgastada con marcas de arreglos superficiales y techo hundido			
Actividades económicas			
¿Posee algún negocio?	No		
¿Negocio en activo?	No		
Sector del negocio:	-		
Tipo de negocio:	-		
Características del entorno			
Tipo de vía:	Vía urbana		
Capa de rodadura:	Empedrado bloques cuadrados		
Tránsito:	Bajo		
Zonas verdes:	Si		
Zonas peatonales:	Espacio para peatones a los dos lados		
Carril bici:	No		
Actividades culturales			
¿El edificio forma parte de algún sector cultural? ¿Cuál?	No

Proximidad a plazas:	Si (500m)		
Estatuas o elementos destacados ¿Cuáles?	No		
Proximidad a teatros, museos o cines:	No		
Fotografías

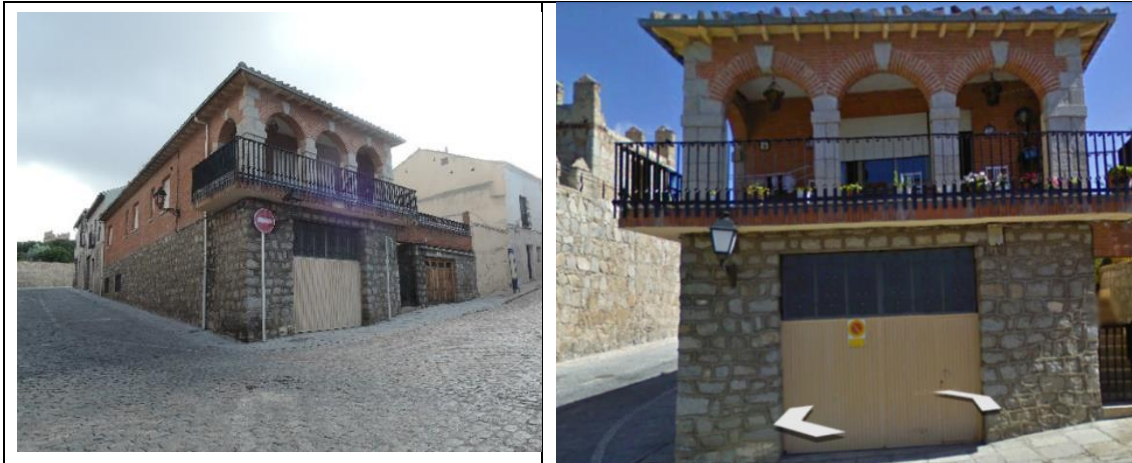
Estado de conservación general:			
Bueno	Regular		Mal
Tipo de ocupación:			
Permanente	Ocasional		Abandonada
Propiedad:			
Pública		Privada	
Tipología constructiva			
Material de envolvente:			
Ladrillo y cubierta apariencia de piedra			
Tipo de puerta:			
Puerta moderna para garaje			
Tipo de ventana:			
Ventanas de vidrio reformada			
Patologías visibles:			
No presenta			
Actividades económicas			
¿Posee algún negocio?		No	
¿Negocio en activo?		No	
Sector del negocio:		-	
Tipo de negocio:		-	
Características del entorno			
Tipo de vía:		Vía urbana	
Capa de rodadura:		Empedrado bloques cuadrados	
Tránsito:		Bajo	
Zonas verdes:		No	
Zonas peatonales:		Vereda a los dos lados	
Carril bici:		No	
Actividades culturales			
¿El edificio forma parte de algún sector cultural? ¿Cuál?		No	
Proximidad a plazas:		No	
Estatuas o elementos destacados ¿Cuáles?		No

Proximidad a teatros, museos o cines:		No	
Fotografías

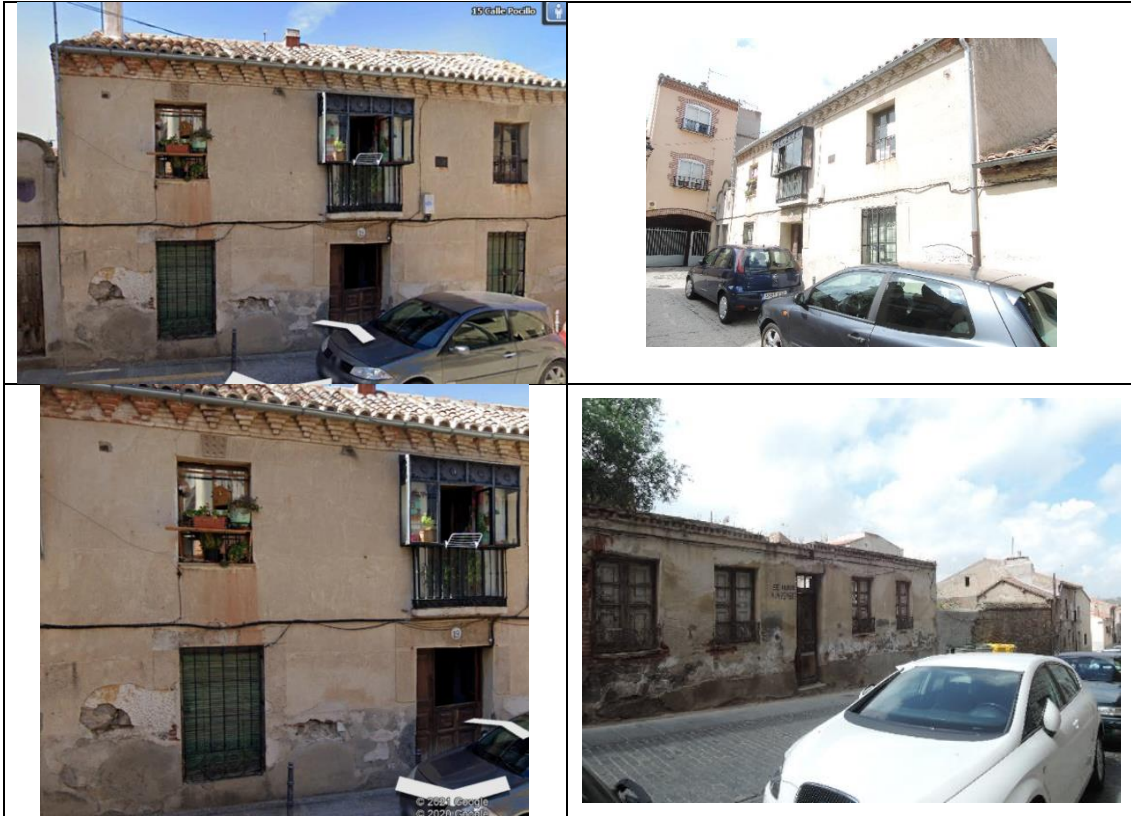
Estado de conservación general:			
Bueno		Regular	Malo
Tipo de ocupación:			
Permanente		Ocasional	Abandonada
Propiedad:			
Pública	Privada		
Tipología constructiva			
Material de envolvente:			
Bloque			
Tipo de puerta:			
Madera (parece original)			
Tipo de ventana:			
Bordes de madera y vidrio simple con persiana en ambos niveles, una ventana del nivel dos es doble.			
Patologías visibles:			
Si, presenta desprendimientos			
Actividades económicas			
¿Posee algún negocio?	No		
¿Negocio en activo?	No		
Sector del negocio:	-		
Tipo de negocio:	-		
Características del entorno			
Tipo de vía:	Vía urbana		
Capa de rodadura:	Empedrado bloques cuadrados		
Tránsito:	Bajo		
Zonas verdes:	No		
Zonas peatonales:	Vereda a los dos lados		
Carril bici:	No		
Actividades culturales			
¿El edificio forma parte de algún sector cultural? ¿Cuál?	No

Proximidad a plazas:	Si (70 m)		
Estatuas o elementos destacados ¿Cuáles?	No		
Proximidad a teatros, museos o cines:	Si (160 m)		
Fotografías

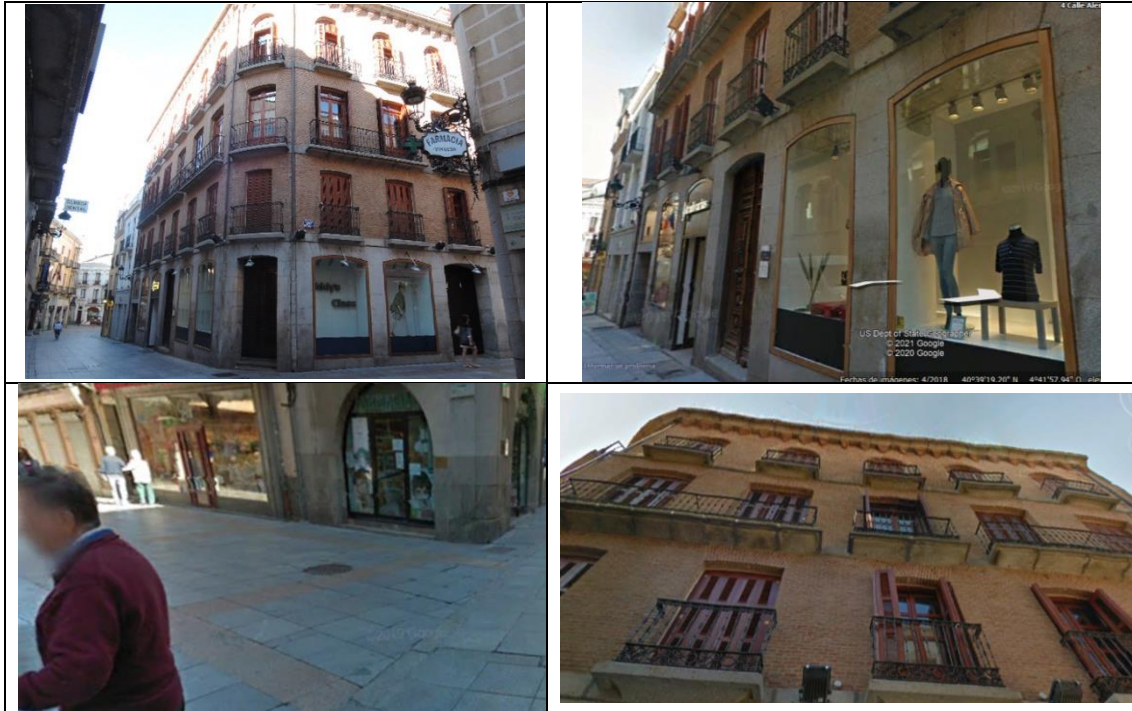
Estado de conservación general:			
Bueno		Regular	Malo
Tipo de ocupación:			
Permanente		Ocasional	Abandonada
Propiedad:			
Pública	Privada		
Tipología constructiva			
Material de envolvente:			
Ladrillo y bloque con apariencia de piedra			
Tipo de puerta:			
Madera (parecida a la original)			
Tipo de ventana:			
Ventanas de la planta baja cambiadas por vitrinas en planta alta marco de madera			
Patologías visibles:			
No presenta			
Actividades económicas			
¿Posee algún negocio?	Si		
¿Negocio en activo?	Si		
Sector del negocio:	Terciario de servicio		
Tipo de negocio:	Tiendas de ropa, varias marcas		
Características del entorno			
Tipo de vía:	Vía urbana		
Capa de rodadura:	Empedrado bloques cuadrados		
Tránsito:	Medio		
Zonas verdes:	No		
Zonas peatonales:	Parece toda la vía peatonal		
Carril bici:	No		
Actividades culturales

¿El edificio forma parte de algún sector cultural? ¿Cuál?	No		
Proximidad a plazas:	Si (80 m)		
Estatuas o elementos destacados ¿Cuáles?	No		
Proximidad a teatros, museos o cines:	Si (180 m)		
Fotografías

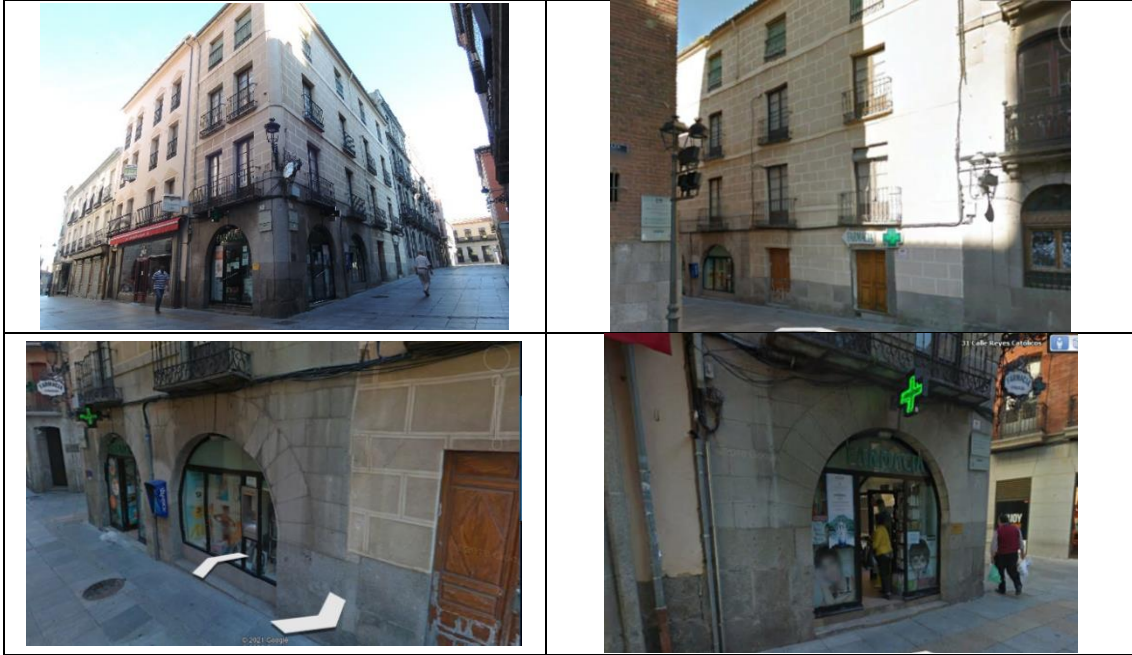
Estado de conservación general:			
Bueno		Regular	Malo
Tipo de ocupación:			
Permanente		Ocasional	Abandonada
Propiedad:			
Pública	Privada		
Tipología constructiva			
Material de envolvente:			
Bloques grandes			
Tipo de puerta:			
Madera (parecida a la original) y puertas modernas de vidrio como entrada a comercio			
Tipo de ventana:			
Ventanas de vidrio tipo de vitrina que ocupan gran parte de la fachada de la planta baja. En las plantas altas ventanas sencillas con marco de metal.			
Patologías visibles:			
No presenta			
Actividades económicas			
¿Posee algún negocio?	Si		
¿Negocio en activo?	Si		
Sector del negocio:	Terciario de servicio		
Tipo de negocio:	Farmacia		
Características del entorno			
Tipo de vía:	Vía urbana		
Capa de rodadura:	Empedrado bloques cuadrados		
Tránsito:	Medio		
Zonas verdes:	No		
Zonas peatonales:	Parece toda la vía peatonal

Carril bici:	No		
Actividades culturales			
¿El edificio forma parte de algún sector cultural? ¿Cuál?	No		
Proximidad a plazas:	Si (70 m)		
Estatuas o elementos destacados ¿Cuáles?	No		
Proximidad a teatros, museos o cines:	Si (170 m)		
Fotografías

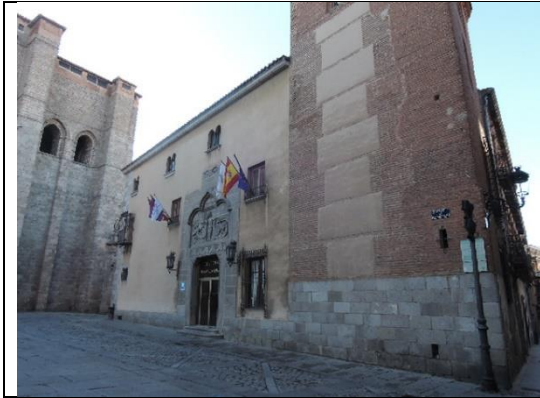
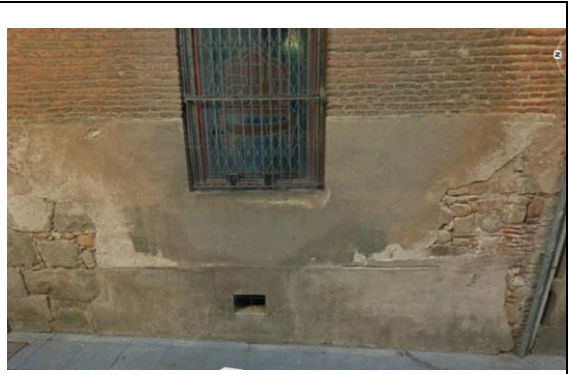
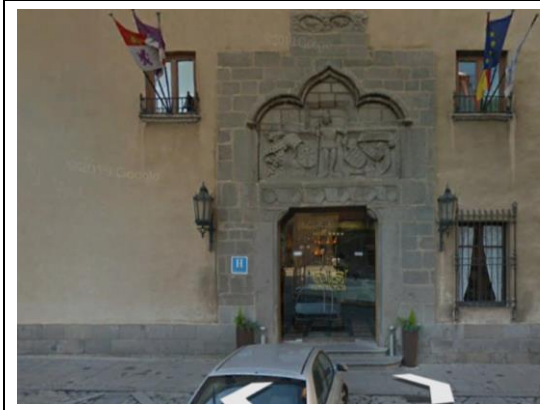
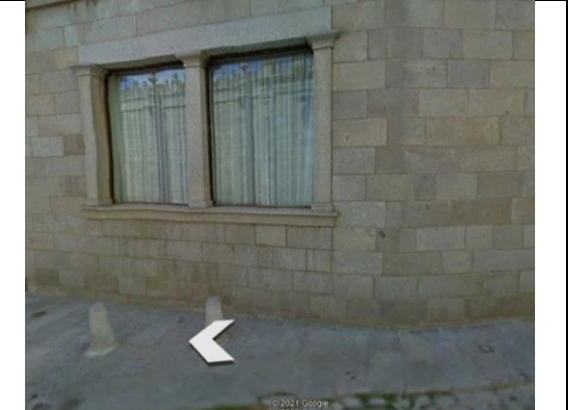
Estado de conservación general:			
Bueno		Regular	Malo
Tipo de ocupación:			
Permanente		Ocasional	Abandonada
Propiedad:			
Pública	Privada		
Tipología constructiva			
Material de envolvente:			
Bloques grandes			
Tipo de puerta:			
De vidrio			
Tipo de ventana:			
Ventanas de vidrio con marco de madera en fachada principal y en fachada lateral derecha ventanas con rejas metálicas			
Patologías visibles:			
Si, presenta desprendimientos en fachada lateral derecha			
Actividades económicas			
¿Posee algún negocio?	Si		
¿Negocio en activo?	Si		
Sector del negocio:	Terciario de servicio		
Tipo de negocio:	Hotel		
Características del entorno			
Tipo de vía:	Vía urbana		
Capa de rodadura:	Empedrado bloques cuadrados		
Tránsito:	Medio		
Zonas verdes:	No		
Zonas peatonales:	Parece toda la vía peatonal		
Carril bici:	No		
Actividades culturales

¿El edificio forma parte de algún sector cultural? ¿Cuál?	Sí, es parte del conjunto que rodea a la catedral de Ávila		
Proximidad a plazas:	Si (70 m)		
Estatuas o elementos destacados ¿Cuáles?	Si, Plaza de Ávila		
Proximidad a teatros, museos o cines:	Si (210 m)		
Fotografías

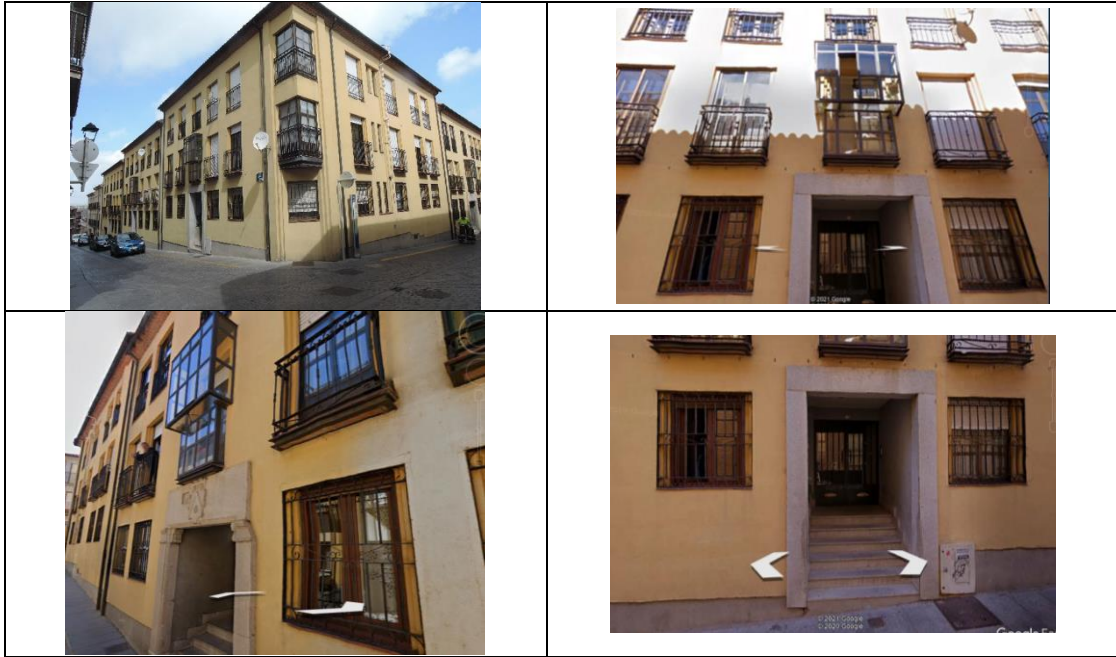
Estado de conservación general:			
Bueno	Regular		Malo
Tipo de ocupación:			
Permanente	Ocasional		Abandonada
Propiedad:			
Pública	Privada		
Tipología constructiva			
Material de envolvente:			
Ladrillo o bloque			
Tipo de puerta:			
Vidrio y metal, con rejas			
Tipo de ventana:			
Ventanas sencillas con marco de madera y persianas exteriores.			
Patologías visibles:			
No presenta			
Actividades económicas			
¿Posee algún negocio?	Según el catastro sí, pero en la vista satélite no se evidencia		
¿Negocio en activo?	No		
Sector del negocio:	-		
Tipo de negocio:	-		
Características del entorno			
Tipo de vía:	Vía urbana		
Capa de rodadura:	Empedrado		
Tránsito:	Bajo		
Zonas verdes:	Si		
Zonas peatonales:	Espacio peatonal, no como vereda a distinto nivel		
Carril bici:	No		
Actividades culturales			
¿El edificio forma parte de algún sector cultural? ¿Cuál?	No

Proximidad a plazas:	Si (90 m)		
Estatuas o elementos destacados ¿Cuáles?	Si, Plaza Concepción Arenal		
Proximidad a teatros, museos o cines:	Si (160 m)		
Fotografías

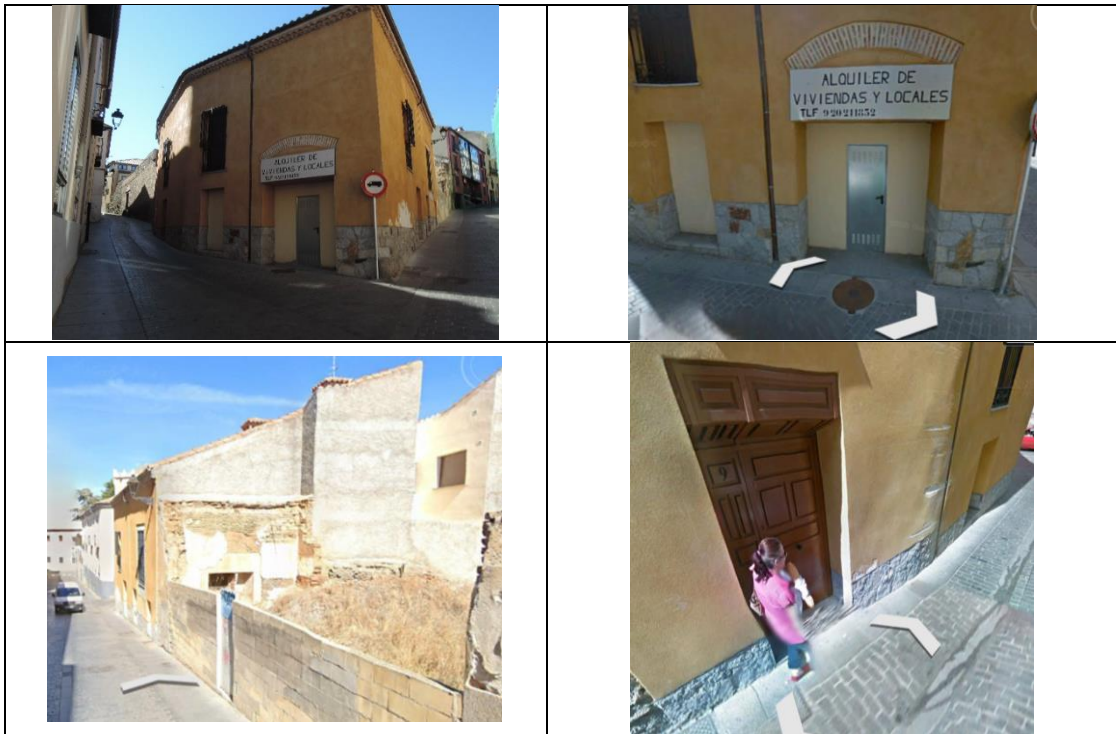
Estado de conservación general:			
Bueno		Regular	Malo
Tipo de ocupación:			
Permanente		Ocasional	Abandonada
Propiedad:			
Pública	Privada		
Tipología constructiva			
Material de envolvente:			
Ladrillo y bloques			
Tipo de puerta:			
Madera, puerta original			
Tipo de ventana:			
Con puertecillas de madera y rejas metálicas.			
Patologías visibles:			
Al parecer solo se mantiene la fachada de la construcción, que está muy deteriorada			
Actividades económicas			
¿Posee algún negocio?	No		
¿Negocio en activo?	No		
Sector del negocio:	-		
Tipo de negocio:	-		
Características del entorno			
Tipo de vía:	Vía urbana		
Capa de rodadura:	Empedrado		
Tránsito:	Bajo		
Zonas verdes:	No		
Zonas peatonales:	Espacio peatonal, no como vereda a distinto nivel		
Carril bici:	No		
Actividades culturales			
¿El edificio forma parte de algún sector cultural? ¿Cuál?	No

Proximidad a plazas:	Si (140 m)		
Estatuas o elementos destacados ¿Cuáles?	Si, Plaza Concepción Arenal		
Proximidad a teatros, museos o cines:	Si (200 m)		
Fotografías

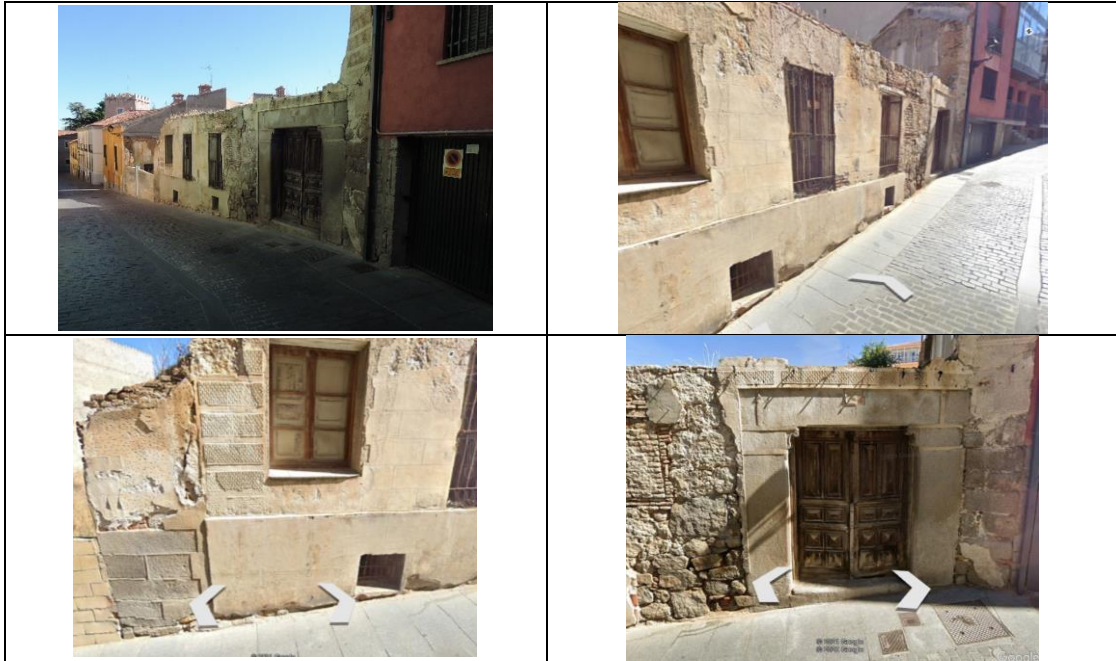
Estado de conservación general:			
Bueno		Regular	Malo
Tipo de ocupación:			
Permanente		Ocasional	Abandonada
Propiedad:			
Pública	Privada		
Tipología constructiva			
Material de envolvente:			
Ladrillo			
Tipo de puerta:			
Madera, con apariencia de la original			
Tipo de ventana:			
Ventanas sencillas con marco de madera de doble puerta y persianas.			
Patologías visibles:			
Desgaste, desprendimiento y erosión			
Actividades económicas			
¿Posee algún negocio?	Tiene locales comerciales sin alquilar		
¿Negocio en activo?	No		
Sector del negocio:	-		
Tipo de negocio:	-		
Características del entorno			
Tipo de vía:	Vía urbana		
Capa de rodadura:	Empedrado		
Tránsito:	Bajo		
Zonas verdes:	No		
Zonas peatonales:	Espacio peatonal, no como vereda a distinto nivel		
Carril bici:	No		
Actividades culturales			
¿El edificio forma parte de algún sector cultural? ¿Cuál?	No

Proximidad a plazas:	Si (110 m)		
Estatuas o elementos destacados ¿Cuáles?	No		
Proximidad a teatros, museos o cines:	Si (190 m)		
Fotografías

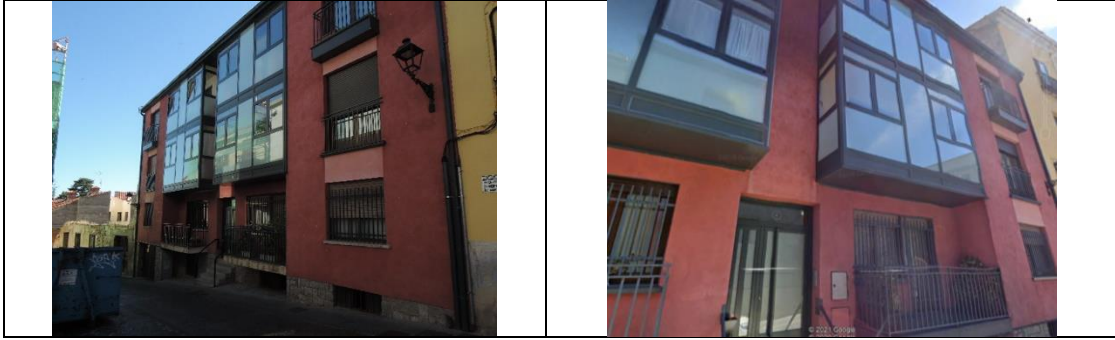
Estado de conservación general:			
Bueno		Regular	Malo
Tipo de ocupación:			
Permanente		Ocasional	Abandonada
Propiedad:			
Pública	Privada		
Tipología constructiva			
Material de envolvente:			
Ladrillo o bloques			
Tipo de puerta:			
Metal y vidrio, es moderna			
Tipo de ventana:			
En planta baja de vidrio simple con marco de madera y persianas. En las plantas altas los balcones han sido unificados con vidrio formando una doble ventana y ocupando gran parte de la fachada.			
Patologías visibles:			
No presenta.			
Actividades económicas			
¿Posee algún negocio?	No		
¿Negocio en activo?	No		
Sector del negocio:	-		
Tipo de negocio:	-		
Características del entorno			
Tipo de vía:	Vía urbana		
Capa de rodadura:	Empedrado		
Tránsito:	Bajo		
Zonas verdes:	No		
Zonas peatonales:	Espacio peatonal, no como vereda a distinto nivel

Carril bici:	No		
Actividades culturales			
¿El edificio forma parte de algún sector cultural? ¿Cuál?	No		
Proximidad a plazas:	Si (150 m)		
Estatuas o elementos destacados ¿Cuáles?	No		
Proximidad a teatros, museos o cines:	Si (210 m)		
Fotografías
