UNIVERSITAT JAUME I

MÁSTER UNIVERSITARIO EN EFICIENCIA
ENERGÉTICA Y SOSTENIBILIDAD (PLAN 2018)

***“Estudio de la gestión sostenible de
centros históricos Patrimonio
Mundial en España. Análisis
socioeconómico y ambiental de casos
representativos.”***

TRABAJO FINAL DE MÁSTER

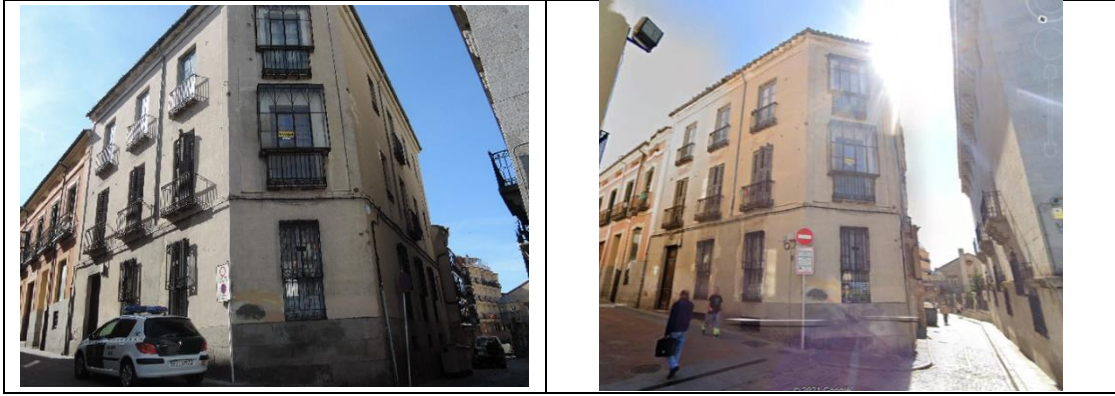
Estado de conservación general:			
Bueno		Regular	Malo
Tipo de ocupación:			
Permanente		Ocasional	Abandonada
Propiedad:			
Pública	Privada		
Tipología constructiva			
Material de envolvente:			
Ladrillo o bloques			
Tipo de puerta:			
Metal y vidrio, es moderna			
Tipo de ventana:			
Ventanas de facha lateral de vidrio simple con dos puertecillas de madera cada una y rejas metálicas. En la fachada frontal las ventanas son dobles. Las modernas son de marcos de madera.			
Patologías visibles:			
No presenta.			
Actividades económicas			
¿Posee algún negocio?	No		
¿Negocio en activo?	No		
Sector del negocio:	-		
Tipo de negocio:	-		
Características del entorno			
Tipo de vía:	Vía urbana		
Capa de rodadura:	Empedrado		
Tránsito:	Bajo		
Zonas verdes:	No		
Zonas peatonales:	Espacio peatonal, no como vereda a distinto nivel		
Carril bici:	No

Actividades culturales			
¿El edificio forma parte de algún sector cultural? ¿Cuál?	No		
Proximidad a plazas:	Si (190 m)		
Estatuas o elementos destacados ¿Cuáles?	No		
Proximidad a teatros, museos o cines:	Si (180 m)		
Fotografías

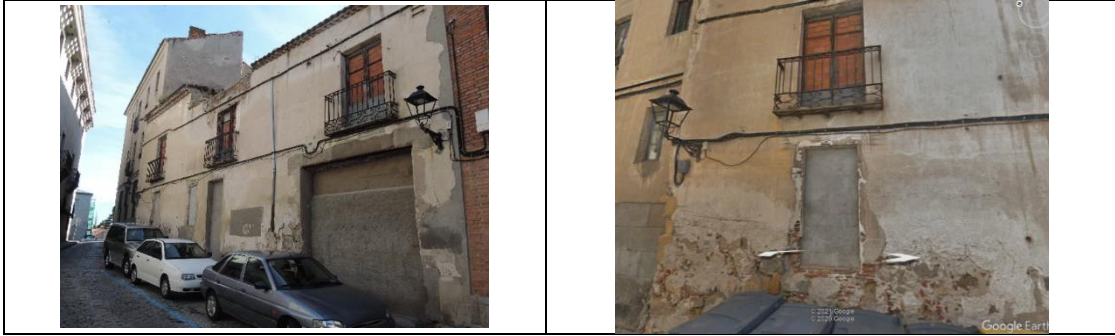
Estado de conservación general:			
Bueno		Regular	Malo
Tipo de ocupación:			
Permanente		Ocasional	Abandonada
Propiedad:			
Pública	Privada		
Tipología constructiva			
Material de envolvente:			
Ladrillo o bloques			
Tipo de puerta:			
Sin puertas, rellena con mampostería para evitar ocupación ilegal.			
Tipo de ventana:			
Sin ventanas, rellena con mampostería para evitar ocupación ilegal. Se pueden ver marcos de madera.			
Patologías visibles:			
Presenta desgaste, cubierta vegetal en cubierta y desprendimientos en fachada.			
Actividades económicas			
¿Posee algún negocio?	No		
¿Negocio en activo?	No		
Sector del negocio:	-		
Tipo de negocio:	-		
Características del entorno			
Tipo de vía:	Vía urbana		
Capa de rodadura:	Empedrado		
Tránsito:	Bajo		
Zonas verdes:	No		
Zonas peatonales:	Espacio peatonal, no como vereda a distinto nivel

Carril bici:	No		
Actividades culturales			
¿El edificio forma parte de algún sector cultural? ¿Cuál?	No		
Proximidad a plazas:	Si (200 m)		
Estatuas o elementos destacados ¿Cuáles?	No		
Proximidad a teatros, museos o cines:	Si (170 m)		
Fotografías

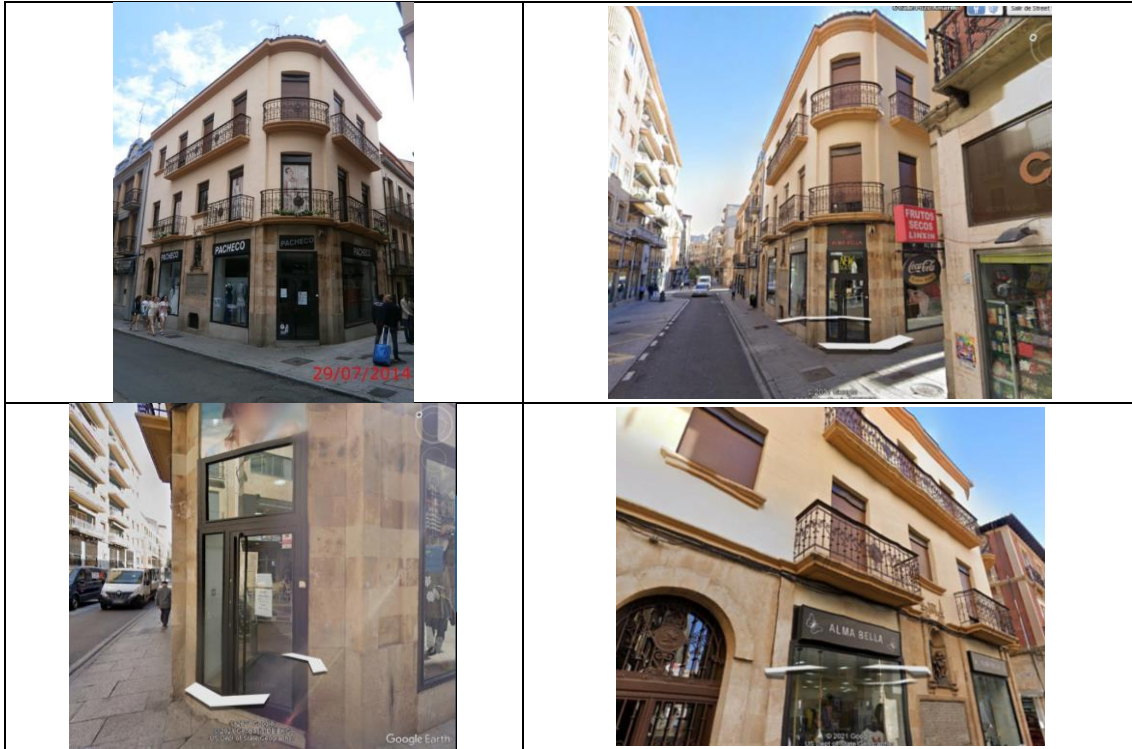
Información general			
Código del edificio: S1			
Dirección: CL POZO AMARILLO 8	Ubicación:  		
Estado de conservación general:			
Bueno		Regular	Malo
Tipo de ocupación:			
Permanente		Ocasional	Abandonada
Propiedad:			
Pública	Privada		
Tipología constructiva			
Material de envolvente:			
Mampostería de ladrillo en la fachada			
Tipo de puerta:			
De aluminio y vidrio.			
Tipo de ventana:			
Bordes metálicos y vidrio simple con persiana exterior en segunda y tercera planta, ventanas sustituidas por grandes vitrinas en la planta baja.			
Patologías visibles:			
No presenta			
Actividades económicas			
¿Posee algún negocio?	Si		
¿Negocio en activo?	Si		
Sector del negocio:	Terciario de servicio		
Tipo de negocio:	Alimentación y moda		
Características del entorno			
Tipo de vía:	Vía urbana		
Capa de rodadura:	Pavimento		
Tránsito:	Bajo		
Zonas verdes:	No		
Zonas peatonales:	Acera a ambos lados		
Carril bici:	No		
Actividades culturales

¿El edificio forma parte de algún sector cultural? ¿Cuál?	No		
Proximidad a plazas:	Si (120 m, Cerca de la plaza mayor)		
Estatuas o elementos destacados ¿Cuáles?	Si, plaza mayor y monumento a las turroneiras		
Proximidad a teatros, museos o cines:	Si (120m)		
Fotografías

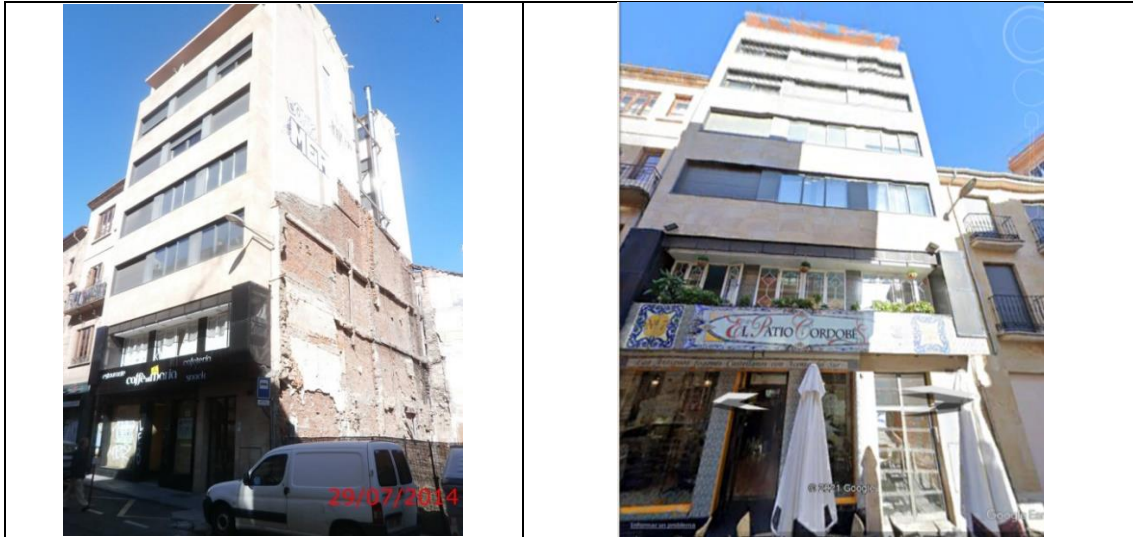
Estado de conservación general:			
Bueno		Regular	Malo
Tipo de ocupación:			
Permanente		Ocasional	Abandonada
Propiedad:			
Pública	Privada		
Tipología constructiva			
Material de envolvente:			
Ladrillo hueco, es una construcción moderna de los años 70			
Tipo de puerta:			
Bordes metálicos y casi en su totalidad de vidrio.			
Tipo de ventana:			
Vitrinas que ocupan la mayor parte de la fachada en la planta baja y ventanales con bordes de PVC a lo largo de toda la fachada principal.			
Patologías visibles:			
No presenta			
Actividades económicas			
¿Posee algún negocio?	Si		
¿Negocio en activo?	Si		
Sector del negocio:	Terciario de servicio		
Tipo de negocio:	Hostelería		
Características del entorno			
Tipo de vía:	Vía urbana		
Capa de rodadura:	Pavimento		
Tránsito:	Bajo		
Zonas verdes:	No		
Zonas peatonales:	Acera a ambos lados

Carril bici:	No		
Actividades culturales			
¿El edificio forma parte de algún sector cultural? ¿Cuál?	No		
Proximidad a plazas:	Si (120 m, Cerca de la plaza mayor)		
Estatuas o elementos destacados ¿Cuáles?	Si, plaza mayor y monumento a las turroneiras		
Proximidad a teatros, museos o cines:	Si (120m)		
Fotografías

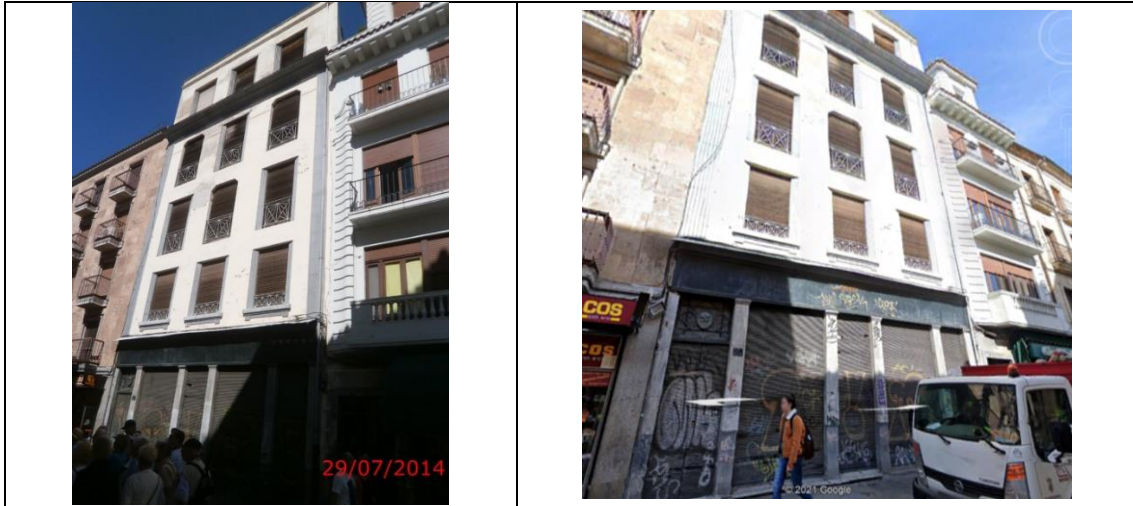
Tipología constructiva	
Material de envolvente:	
Mampostería de ladrillo macizo en la fachada	
Tipo de puerta:	
Puertas enrollables en planta baja, no existen las originales	
Tipo de ventana:	
No existen ventanas en la planta baja porque están cubiertas de puertas enrollables, en las plantas altas se ven persianas exteriores. Vidrio simple por la época (1920)	
Patologías visibles:	
Decoloración de fachada	
Actividades económicas	
¿Posee algún negocio?	No
¿Negocio en activo?	No
Sector del negocio:	-
Tipo de negocio:	-
Características del entorno	
Tipo de vía:	Vía urbana
Capa de rodadura:	Empedrado bloques cuadrados
Tránsito:	Solo peatonal
Zonas verdes:	No
Zonas peatonales:	Toda la calle y aceras
Carril bici:	No
Actividades culturales

¿El edificio forma parte de algún sector cultural? ¿Cuál?	No
Proximidad a plazas:	Si (190 m)
Estatuas o elementos destacados ¿Cuáles?	Si. Cerca al Monumento Alberto Churriguera
Proximidad a teatros, museos o cines:	Si (190m)
Fotografías

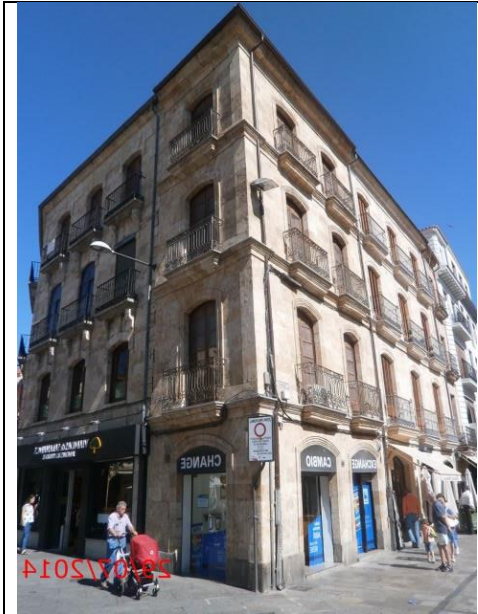
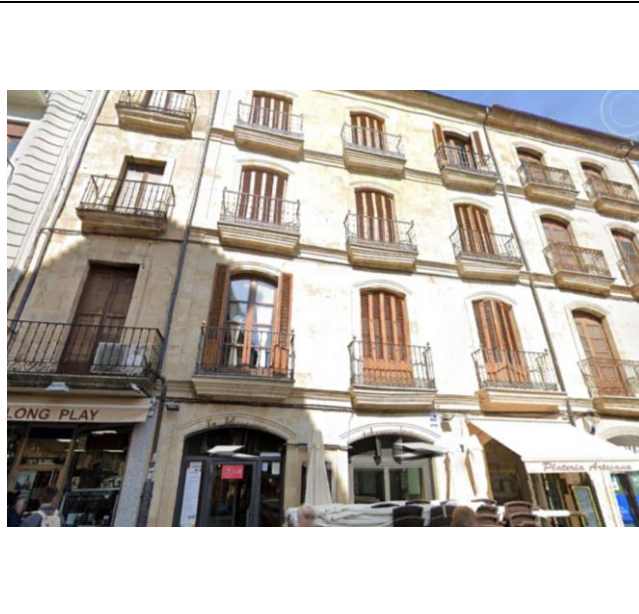
Estado de conservación general:	
Bueno Regular Malo	
Tipo de ocupación:	
Permanente Ocasional Abandonada	
Propiedad:	
Pública	Privada
Tipología constructiva	
Material de envolvente:	
Mampostería de ladrillo macizo en la fachada	
Tipo de puerta:	
Puertas de vidrio con borde metálico	
Tipo de ventana:	
En la planta baja existen grandes vitrinas de vidrio y en los pisos superiores ventanas abatibles con marco de madera.	
Patologías visibles:	
No presenta	
Actividades económicas	
¿Posee algún negocio?	Si
¿Negocio en activo?	Si
Sector del negocio:	Comercio y hostelería
Tipo de negocio:	Casa de cambio y restaurante
Características del entorno	
Tipo de vía:	Vía urbana
Capa de rodadura:	Empedrado bloques cuadrados
Tránsito:	Solo peatonal
Zonas verdes:	No
Zonas peatonales:	Toda la calle y aceras
Carril bici:	No
Actividades culturales

¿El edificio forma parte de algún sector cultural? ¿Cuál?	Si, parte de Plaza del Corriolo
Proximidad a plazas:	Si (0 m)
Estatuas o elementos destacados ¿Cuáles?	Si. Cerca al Monumento Remigio González
Proximidad a teatros, museos o cines:	Si (270m)
Fotografías

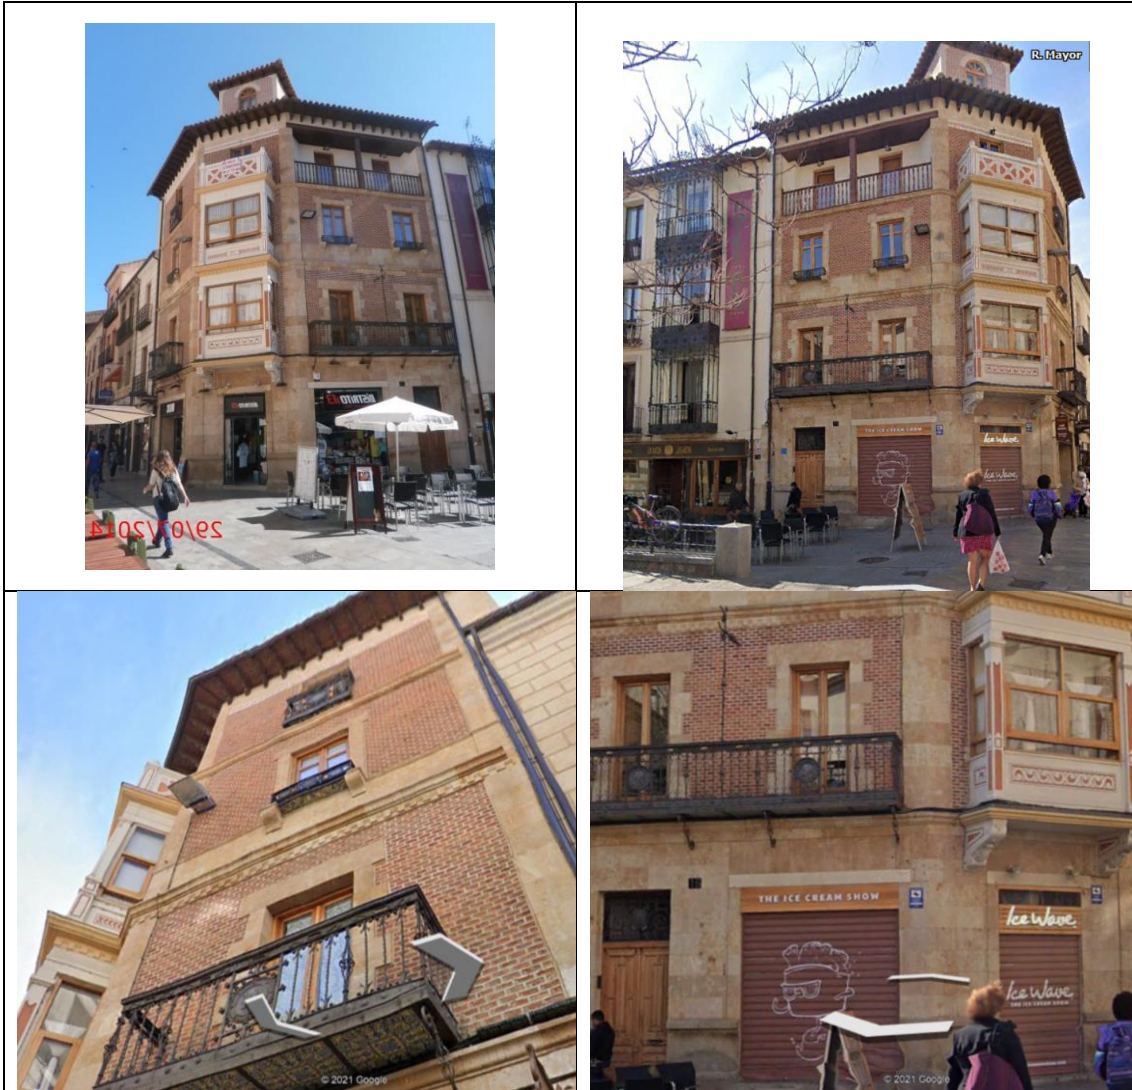
Estado de conservación general:			
Bueno	Regular		Mal
Tipo de ocupación:			
Permanente	Ocasional		Abandonada
Propiedad:			
Pública	Privada		
Tipología constructiva			
Material de envolvente:			
Mampostería de ladrillo macizo en la fachada			
Tipo de puerta:			
Puertas de vidrio con borde metálico y enrollables para locales comerciales			
Tipo de ventana:			
En la planta baja existen grandes vitrinas de vidrio y en los pisos superiores ventanas abatibles con marco de madera. La fachada principal tiene balcones cubiertos por lo que se puede ver una ventana exterior y otra interior.			
Patologías visibles:			
No presenta			
Actividades económicas			
¿Posee algún negocio?	Si		
¿Negocio en activo?	Si		
Sector del negocio:	Alimentación		
Tipo de negocio:	Carnicería		
Características del entorno			
Tipo de vía:	Vía urbana

Capa de rodadura:	Empedrado bloques cuadrados		
Tránsito:	Solo peatonal		
Zonas verdes:	No		
Zonas peatonales:	Toda la calle y aceras		
Carril bici:	No		
Actividades culturales			
¿El edificio forma parte de algún sector cultural? ¿Cuál?	Si, parte de Plaza del Corriño		
Proximidad a plazas:	Si (0 m)		
Estatuas o elementos destacados ¿Cuáles?	Si. Cerca al Monumento Remigio González		
Proximidad a teatros, museos o cines:	Si (280m)		
Fotografías

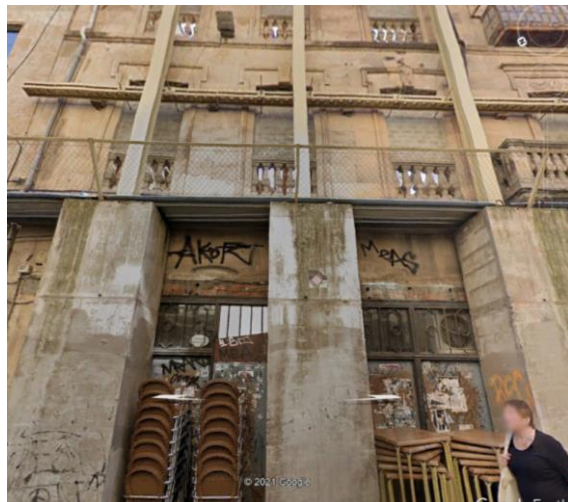
Fotografias

Tipología constructiva	
Material de envolvente:	
Mampostería de ladrillo macizo en la fachada con columnas recientes hechas para apoyar la fachada	
Tipo de puerta:	
Puertas metálicas.	
Tipo de ventana:	
No existen ventanas, los huecos están sellados con mampostería	
Patologías visibles:	
Decoloración de fachada, cubierta vegetal y deterioro general. En el catastro consta como construcción ruinososa	
Actividades económicas	
¿Posee algún negocio?	No
¿Negocio en activo?	No
Sector del negocio:	-
Tipo de negocio:	-
Características del entorno	
Tipo de vía:	Vía urbana
Capa de rodadura:	Empedrado bloques cuadrados
Tránsito:	Solo peatonal
Zonas verdes:	No
Zonas peatonales:	Toda la calle y aceras
Carril bici:	No

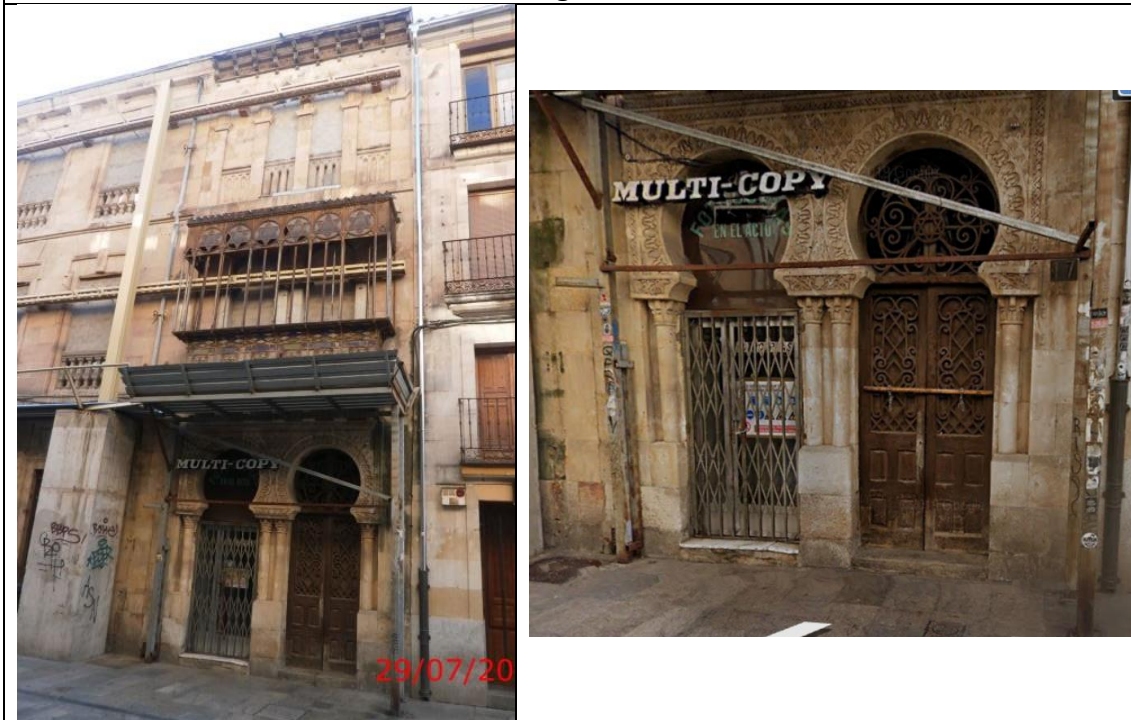
Fotografias

Tipología constructiva	
Material de envolvente:	
Mampostería de piedra, detalles de fachada con apariencia de mármol	
Tipo de puerta:	
Puertas de madera y metal, tiene apariencia de ser la original.	
Tipo de ventana:	
En planta baja hay una vitrina de vidrio y en las plantas superiores no existen ventanas, los huecos están sellados con mampostería.	
Patologías visibles:	
Decoloración de fachada y deterioro general.	
Actividades económicas	
¿Posee algún negocio?	Si
¿Negocio en activo?	No
Sector del negocio:	Comercio
Tipo de negocio:	Fotografía
Características del entorno	
Tipo de vía:	Vía urbana
Capa de rodadura:	Empedrado bloques cuadrados
Tránsito:	Solo peatonal
Zonas verdes:	No
Zonas peatonales:	Toda la calle y aceras

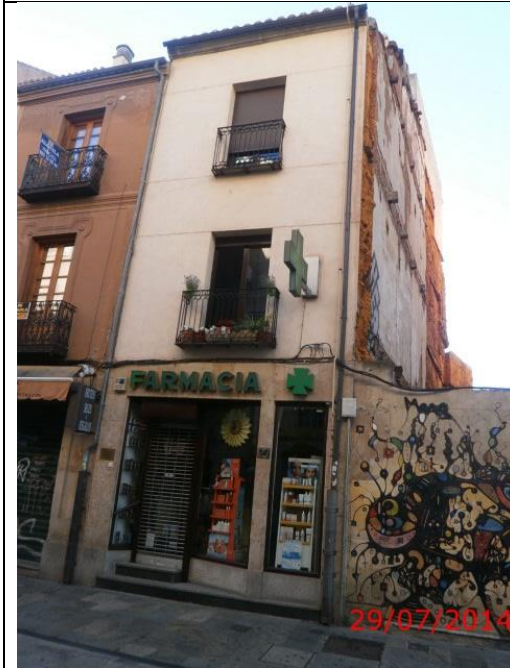
Fotografias

Estado de conservación general:			
Bueno	Regular		Mal o
Tipo de ocupación:			
Permanente	Ocasional		Abandonada
Propiedad:			
Pública	Privada		
Tipología constructiva			
Material de envolvente:			
Mampostería de ladrillo macizo.			
Tipo de puerta:			
Puertas de vidrio y bordes metálicos			
Tipo de ventana:			
Existe una sola ventana por planta de tipo abatible y marco de madera. Tiene persiana exterior.			
Patologías visibles:			
No presenta			
Actividades económicas			
¿Posee algún negocio?		Si	
¿Negocio en activo?		Si	
Sector del negocio:		Salud	
Tipo de negocio:		Farmacia	
Características del entorno			
Tipo de vía:		Vía urbana	
Capa de rodadura:		Empedrado bloques cuadrados	
Tránsito:		Solo peatonal	
Zonas verdes:		No	
Zonas peatonales:		Toda la calle y aceras	
Carril bici:		No	
Actividades culturales			
¿El edificio forma parte de algún sector cultural? ¿Cuál?		No

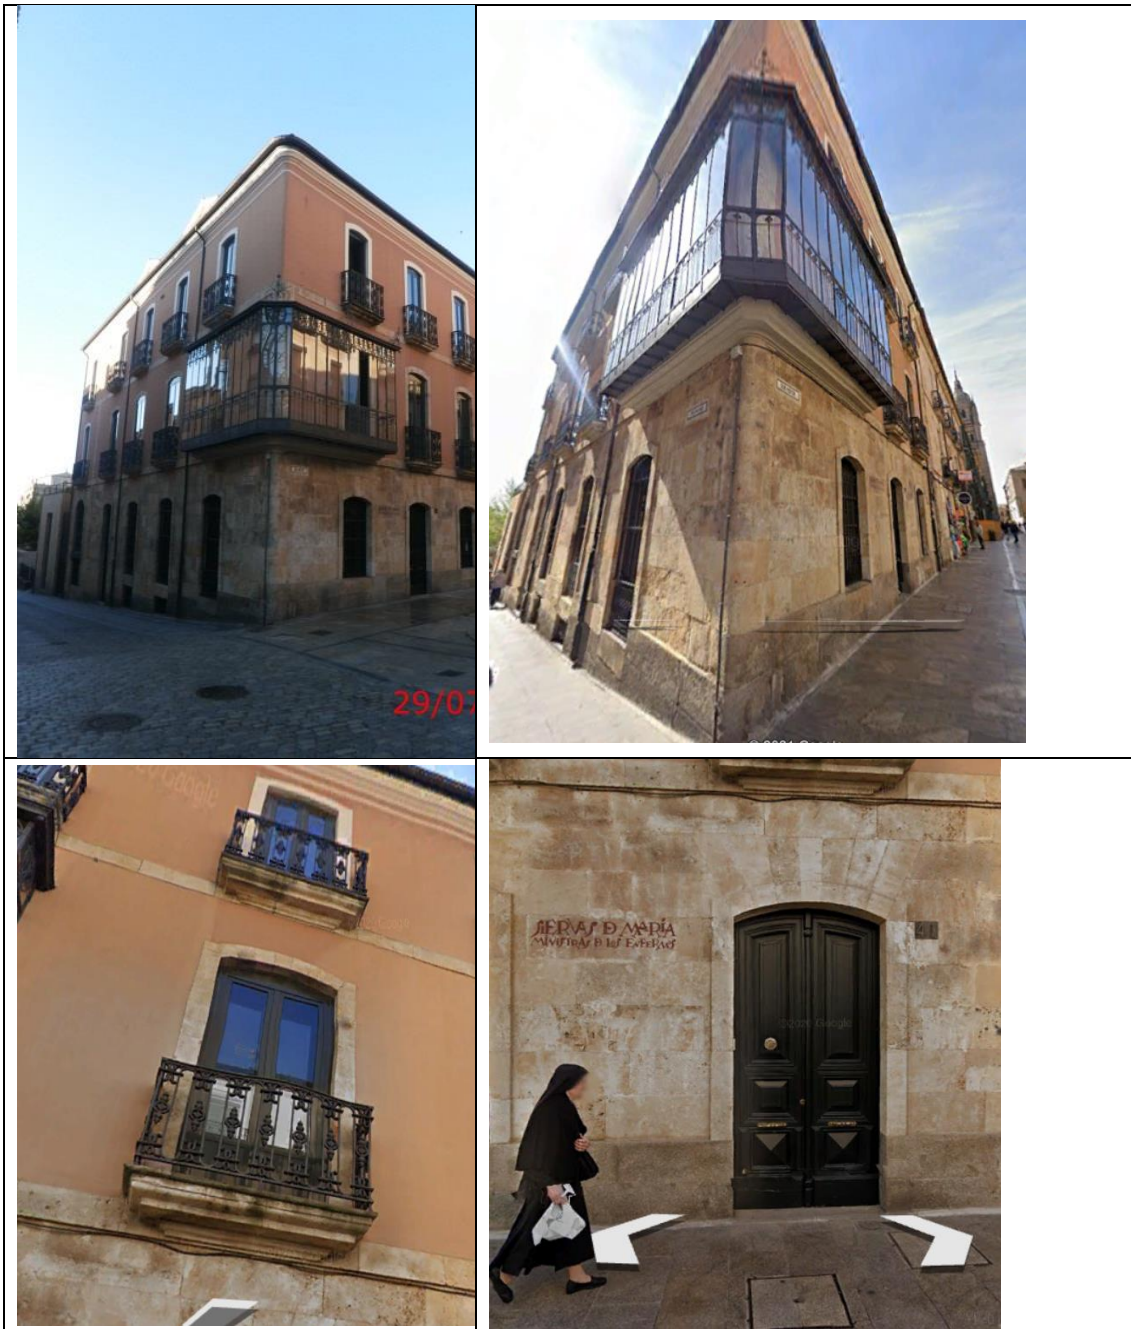
Estado de conservación general:			
Bueno		Regular	Malo
Tipo de ocupación:			
Permanente		Ocasional	Abandonada
Propiedad:			
Pública	Privada		
Tipología constructiva			
Material de envolvente:			
Mampostería de piedra, detalles con apariencia de mármol.			
Tipo de puerta:			
Puertas de madera en buen estado			
Tipo de ventana:			
Ventanas abatibles de vidrio sencillo. Tiene un detalle en la segunda planta tiene una cámara acristalada que cubre la esquina.			
Patologías visibles:			
No presenta			
Actividades económicas			
¿Posee algún negocio?	No		
¿Negocio en activo?	No		
Sector del negocio:	-		
Tipo de negocio:	-		
Características del entorno			
Tipo de vía:	Vía urbana		
Capa de rodadura:	Empedrado bloques cuadrados		
Tránsito:	Solo peatonal		
Zonas verdes:	No		
Zonas peatonales:	Toda la calle y aceras		
Carril bici:	No

Actividades culturales			
¿El edificio forma parte de algún sector cultural? ¿Cuál?	No		
Proximidad a plazas:	Si (230 m)		
Estatuas o elementos destacados ¿Cuáles?	Si. Cerca al Palacio gótico "Casa de las conchas"		
Proximidad a teatros, museos o cines:	Si (80 m)		
Fotografías

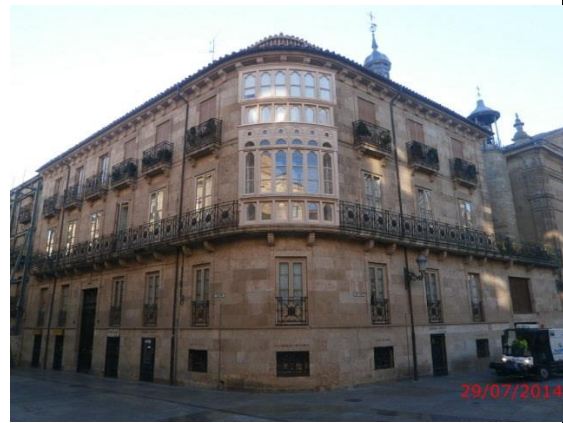
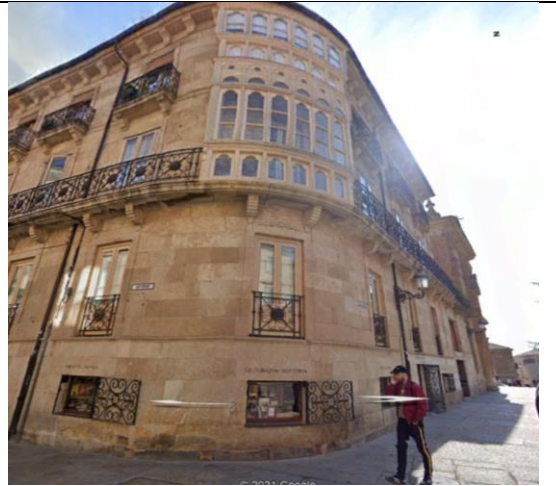
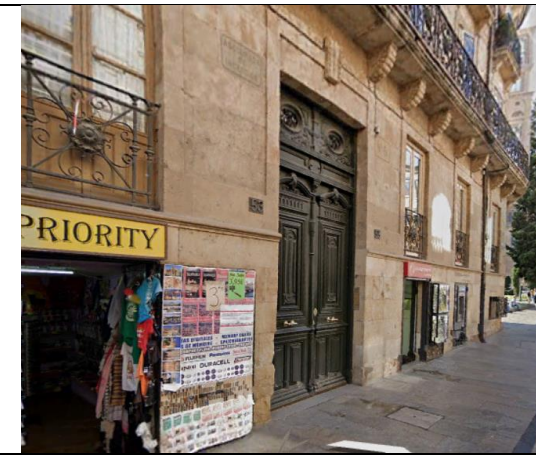
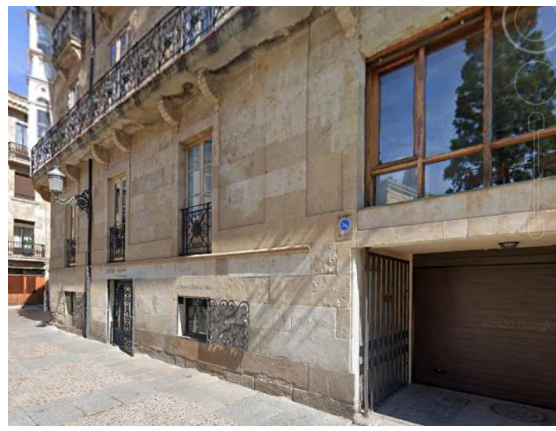
Fotografias

Tipología constructiva	
Material de envolvente:	
Mampostería de piedra	
Tipo de puerta:	
Puertas de madera en buen estado y metálica automática para ingreso vehicular	
Tipo de ventana:	
Ventanas abatibles de vidrio sencillo. Tiene una cámara acristalada que cubre la esquina en las dos últimas plantas.	
Patologías visibles:	
Humedad por capilaridad.	
Actividades económicas	
¿Posee algún negocio?	Si
¿Negocio en activo?	Si
Sector del negocio:	Comercio
Tipo de negocio:	Joyería y librería
Características del entorno	
Tipo de vía:	Vía urbana
Capa de rodadura:	Empedrado bloques cuadrados
Tránsito:	Solo peatonal
Zonas verdes:	No
Zonas peatonales:	Toda la calle y aceras
Carril bici:	No
Actividades culturales

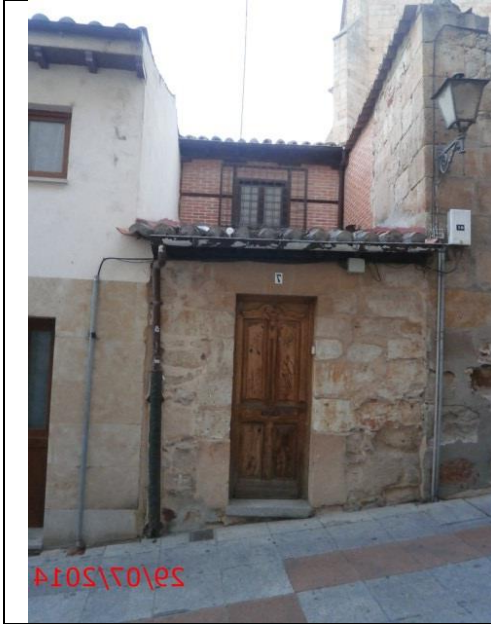
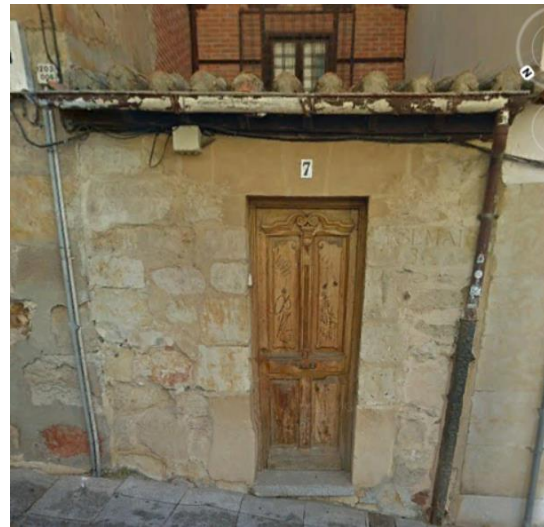
Fotografias

Tipología constructiva	
Material de envolvente:	
Mampostería de piedra	
Tipo de puerta:	
Puertas de madera, tiene apariencia de ser la original.	
Tipo de ventana:	
Una sola ventana abatible con marco PVC.	
Patologías visibles:	
Decoloración de fachada y desgaste por agentes físicos	
Actividades económicas	
¿Posee algún negocio?	No
¿Negocio en activo?	No
Sector del negocio:	-
Tipo de negocio:	-
Características del entorno	
Tipo de vía:	Vía urbana
Capa de rodadura:	Adoquín cuadrado
Tránsito:	Solo peatonal
Zonas verdes:	No
Zonas peatonales:	Toda la calle y aceras
Carril bici:	No
Actividades culturales	
¿El edificio forma parte de algún sector cultural? ¿Cuál?	No
Proximidad a plazas:	Si (160 m)
Estatuas o elementos destacados ¿Cuáles?	Si. Cerca de Monumento Lazarillo de Tormes

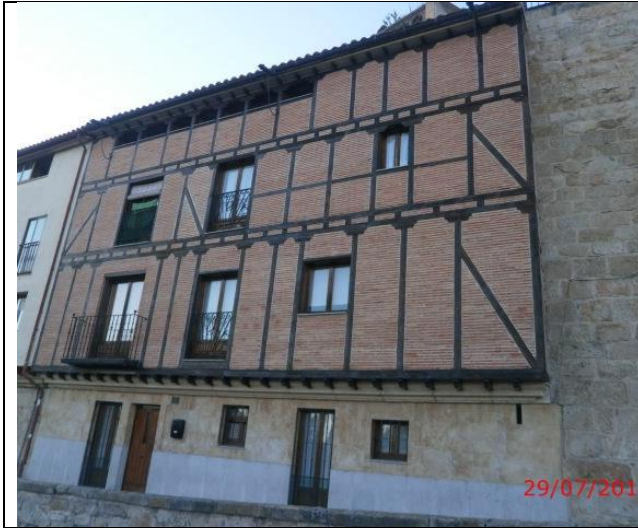
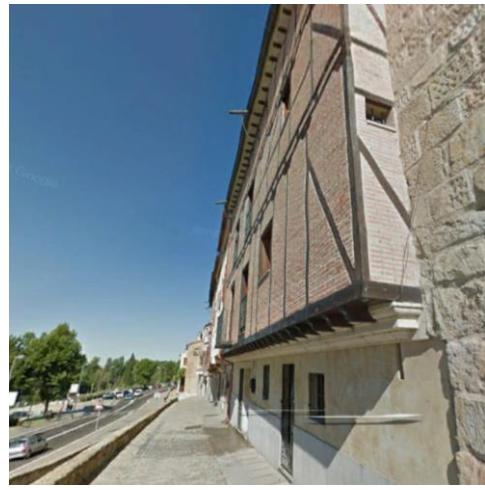
Estado de conservación general:			
Bueno	Regular		Mal
Tipo de ocupación:			
Permanente	Ocasional		Abandonada
Propiedad:			
Pública	Privada		
Tipología constructiva			
Material de envolvente:			
Mampostería de ladrillo macizo visto y estructura de madera vista			
Tipo de puerta:			
Puerta de madera moderna			
Tipo de ventana:			
Ventanas abatibles con marco de madera			
Patologías visibles:			
No presenta			
Actividades económicas			
¿Posee algún negocio?		No	
¿Negocio en activo?		No	
Sector del negocio:		-	
Tipo de negocio:		-	
Características del entorno			
Tipo de vía:		Vía urbana	
Capa de rodadura:		Piedra rectangular pequeña la parte peatonal y asfalto en la vía principal	
Tránsito:		Bajo	
Zonas verdes:		Si	
Zonas peatonales:		Si	
Carril bici:		No	
Actividades culturales			
¿El edificio forma parte de algún sector cultural? ¿Cuál?		No

Proximidad a plazas:		Si (120 m)	
Estatuas o elementos destacados ¿Cuáles?		Si. Cerca de Monumento Lazarillo de Tormes	
Proximidad a teatros, museos o cines:		No	
Fotografías

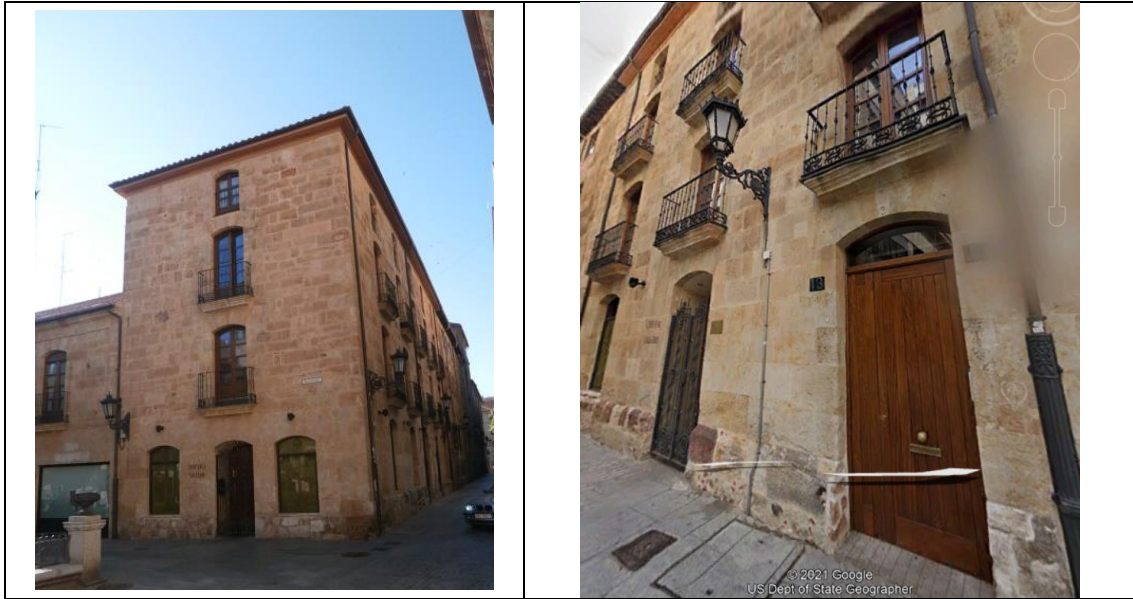
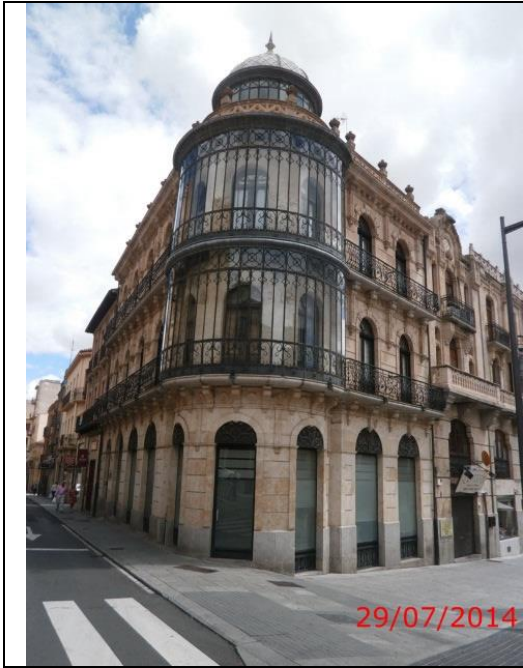
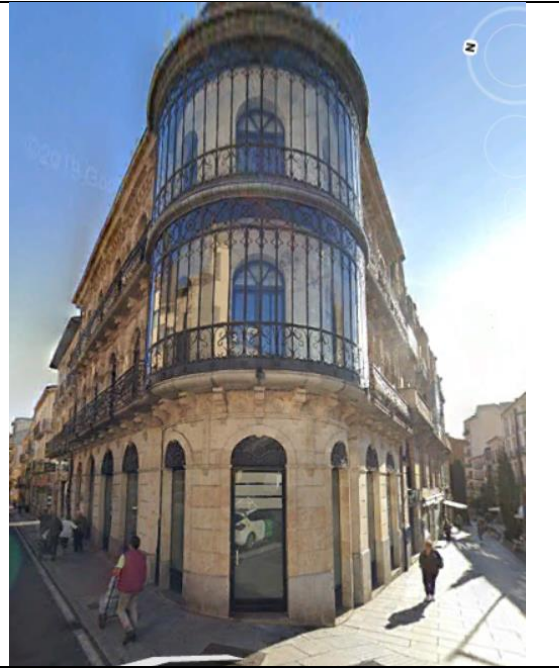
</div> <div style="width: 45%; border-left: 1px solid black; padding-left: 5px;"> <p>Ubicación:</p> </div> </div>	
Tipología constructiva	
Material de envolvente:	
Mampostería de piedra	
Tipo de puerta:	
Puerta de madera	
Tipo de ventana:	
Ventanas abatibles con marco de madera y persiana exterior	
Patologías visibles:	
Desgaste por agentes físicos en planta baja	
Actividades económicas	
¿Posee algún negocio?	Si
¿Negocio en activo?	Si
Sector del negocio:	Servicio
Tipo de negocio:	Cafetería
Características del entorno	
Tipo de vía:	Vía urbana
Capa de rodadura:	Piedra rectangular pequeña
Tránsito:	Solo peatonal
Zonas verdes:	Si

Zonas peatonales:	Si
Carril bici:	No
Actividades culturales	
¿El edificio forma parte de algún sector cultural? ¿Cuál?	Si parte de la plaza de la Libertad
Proximidad a plazas:	Si (0 m)
Estatuas o elementos destacados ¿Cuáles?	Si. Cerca de la Plaza la Libertad
Proximidad a teatros, museos o cines:	Si (200m)
Fotografías

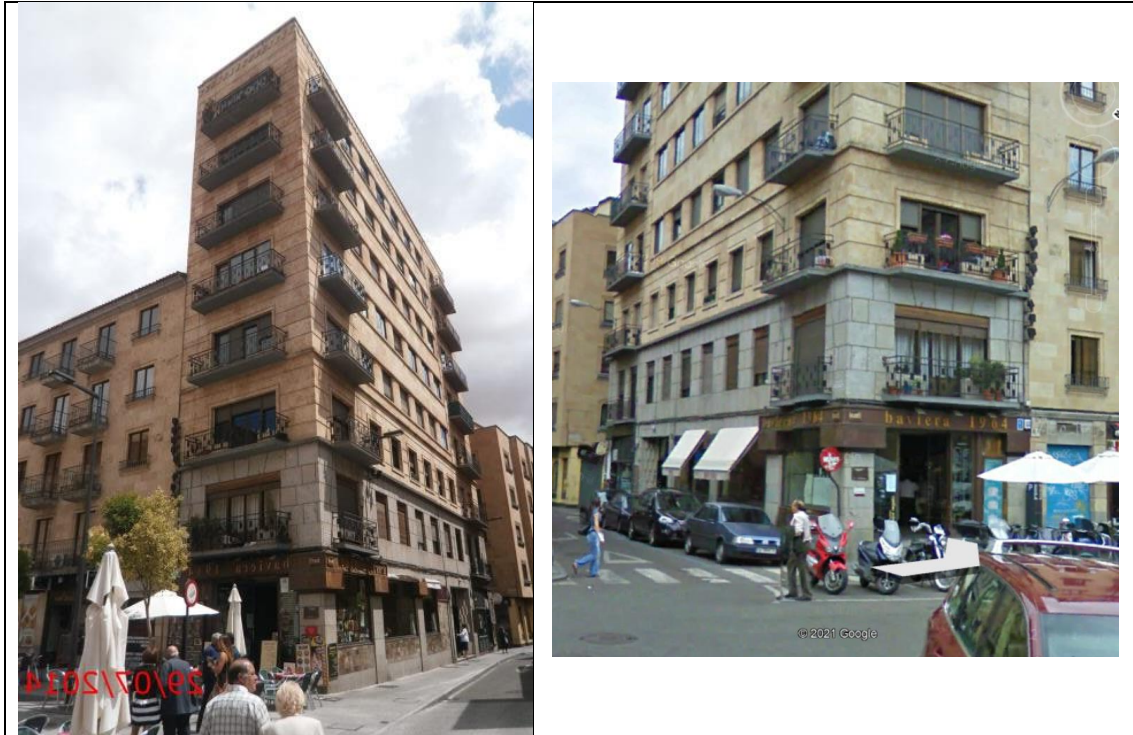
Estado de conservación general:			
Bueno		Regular	Malo
Tipo de ocupación:			
Permanente		Ocasional	Abandonada
Propiedad:			
Pública	Privada		
Tipología constructiva			
Material de envolvente:			
Mampostería de ladrillo			
Tipo de puerta:			
Puerta de vidrio moderna			
Tipo de ventana:			
Ventanas de la planta baja convertidas en vitrinas, en la planta alta ventanas modernas abatibles con marco metálico y persiana exterior.			
Patologías visibles:			
No presenta			
Actividades económicas			
¿Posee algún negocio?	Si		
¿Negocio en activo?	Si		
Sector del negocio:	Comercio		
Tipo de negocio:	Alimentación		
Características del entorno			
Tipo de vía:	Vía urbana		
Capa de rodadura:	Asfalto		
Tránsito:	Bajo		
Zonas verdes:	No		
Zonas peatonales:	Si		
Carril bici:	No		
Actividades culturales			
¿El edificio forma parte de algún sector cultural? ¿Cuál?	No

Proximidad a plazas:	Si (50m)		
Estatuas o elementos destacados ¿Cuáles?	No		
Proximidad a teatros, museos o cines:	Si (50m)		
Fotografías

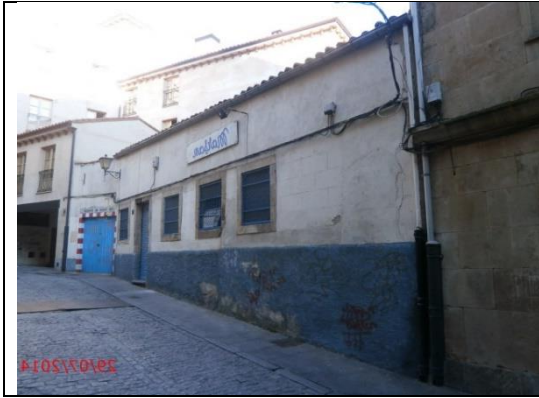
Tipología constructiva	
Material de envoltante:	
Mampostería de ladrillo	
Tipo de puerta:	
Puertas de garaje de madera y puerta de acceso enrollable	
Tipo de ventana:	
Ventanas con marco metálico y protegidas con rejilla	
Patologías visibles:	
Decoloración de fachada y deterioro general.	
Actividades económicas	
¿Posee algún negocio?	Si
¿Negocio en activo?	No
Sector del negocio:	Comercio
Tipo de negocio:	No se aprecia
Características del entorno	
Tipo de vía:	Vía urbana
Capa de rodadura:	Empedrado bloques cuadrados
Tránsito:	Bajo
Zonas verdes:	No
Zonas peatonales:	Si
Carril bici:	No
Actividades culturales	
¿El edificio forma parte de algún sector cultural? ¿Cuál?	No
Proximidad a plazas:	Si (100 m)

Estatuas o elementos destacados ¿Cuáles?	No
Proximidad a teatros, museos o cines:	Si (230)
Fotografías

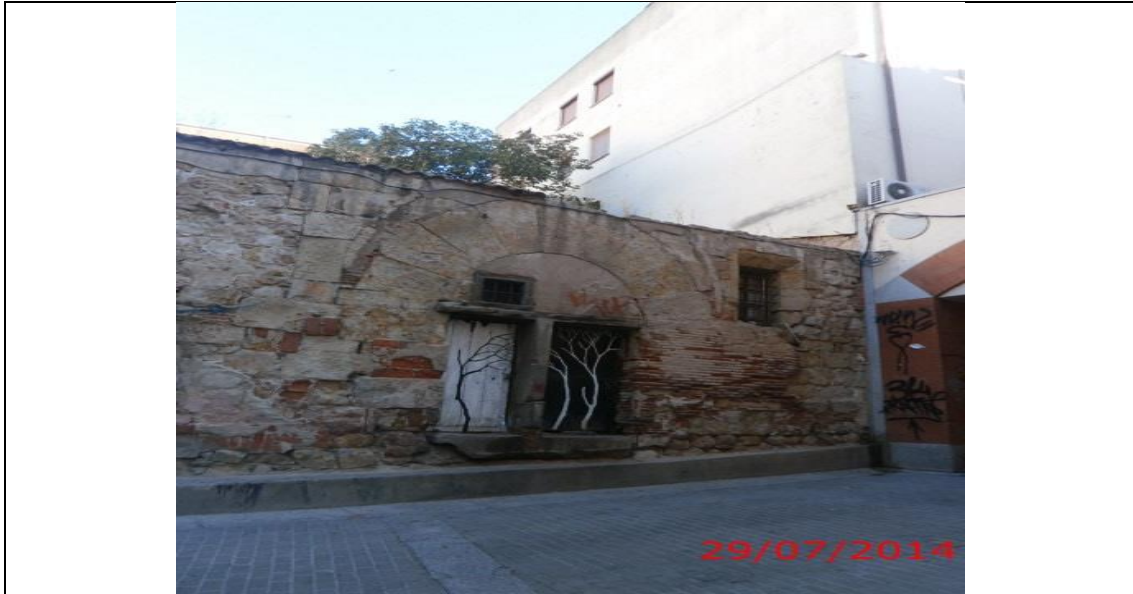
Tipología constructiva	
Material de envolvente:	
Mampostería de ladrillo	
Tipo de puerta:	
Puertas de madera	
Tipo de ventana:	
Ventanas muy pequeñas con vidrio en mal estado	
Patologías visibles:	
Desprendimientos, desgaste por agentes físicos.	
Actividades económicas	
¿Posee algún negocio?	No
¿Negocio en activo?	No
Sector del negocio:	-
Tipo de negocio:	-
Características del entorno	
Tipo de vía:	Vía urbana
Capa de rodadura:	Empedrado bloques cuadrados
Tránsito:	Solo peatonal
Zonas verdes:	No
Zonas peatonales:	Si
Carril bici:	No
Actividades culturales	
¿El edificio forma parte de algún sector cultural? ¿Cuál?	No
Proximidad a plazas:	Si (200 m)
Estatuas o elementos destacados ¿Cuáles?	Si. Cerca al Palacio gótico "Casa de las conchas"

Proximidad a teatros, museos o cines:	Si (80 m)
Fotografías

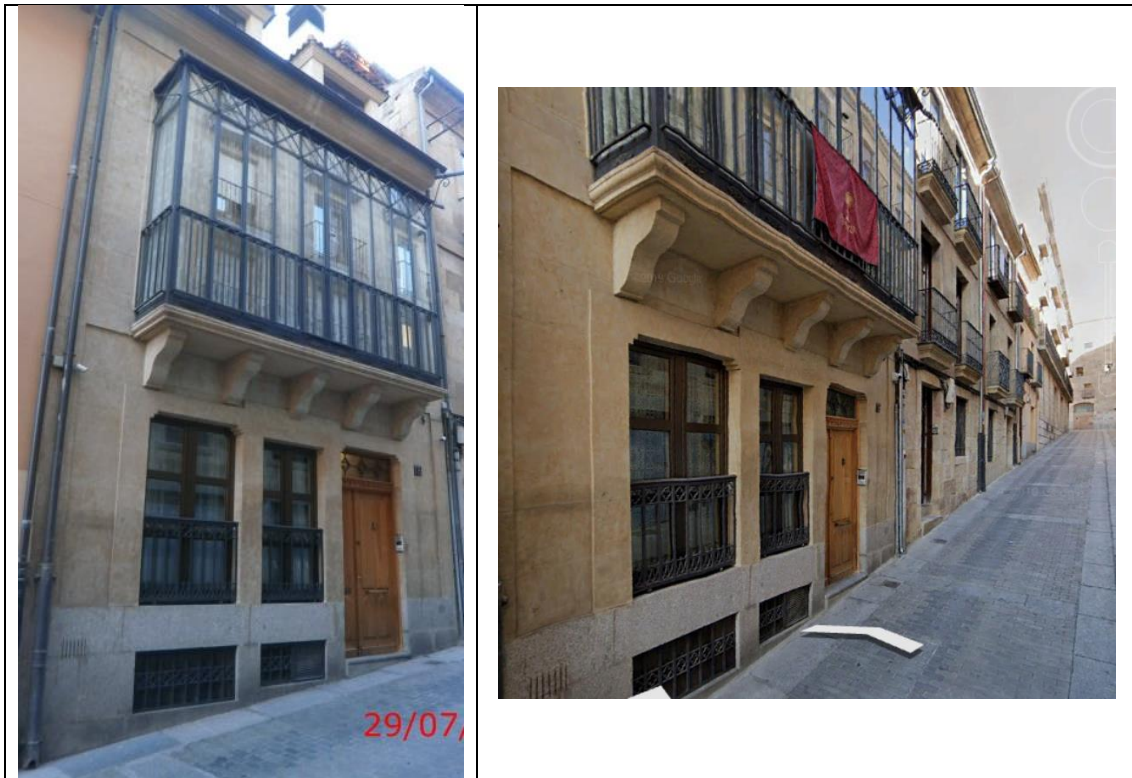
</div> </div>	
Tipología constructiva	
Material de envoltante:	
Mampostería de piedra	
Tipo de puerta:	
Puerta de madera	
Tipo de ventana:	
Ventanas abatibles con marco de madera, en la segunda planta se ve la totalidad de la fachada cubierta con superficie acristalada.	
Patologías visibles:	
No presenta	
Actividades económicas	
¿Posee algún negocio?	No
¿Negocio en activo?	No
Sector del negocio:	-
Tipo de negocio:	-
Características del entorno	
Tipo de vía:	Vía urbana
Capa de rodadura:	Piedra rectangular pequeña
Tránsito:	Bajo
Zonas verdes:	No
Zonas peatonales:	Si

Carril bici:	No
Actividades culturales	
¿El edificio forma parte de algún sector cultural? ¿Cuál?	No
Proximidad a plazas:	Si (150 m)
Estatuas o elementos destacados ¿Cuáles?	Si. Cerca al monumento Maestro Salinas
Proximidad a teatros, museos o cines:	Si (110m)
Fotografías

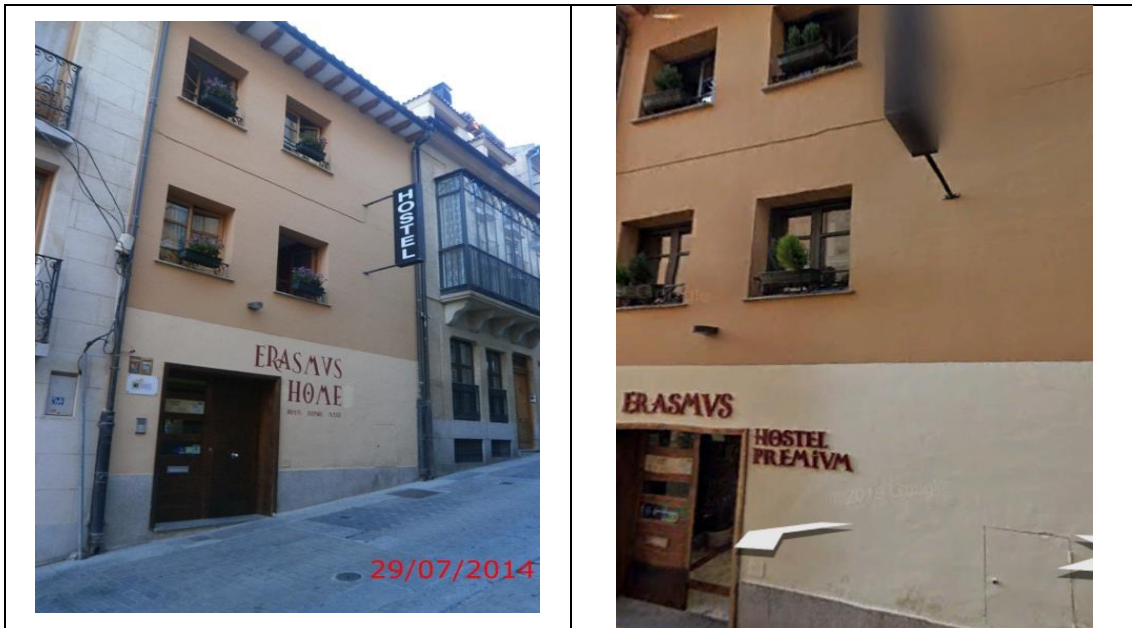
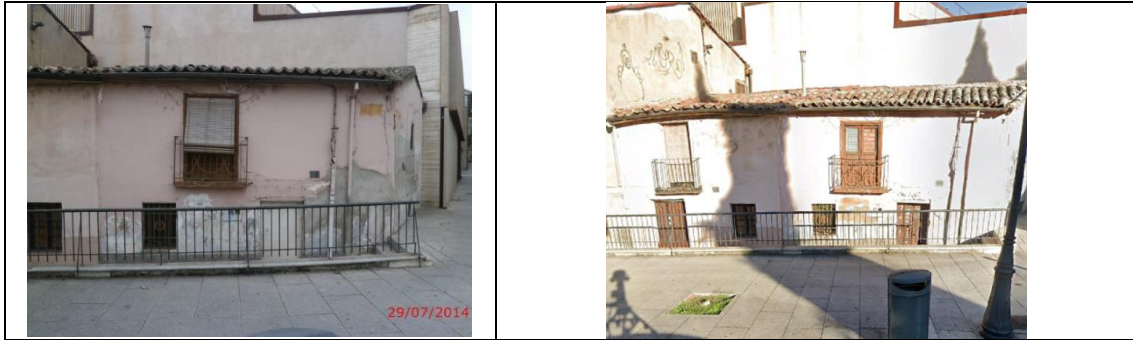
Tipología constructiva	
Material de envoltante:	
Mampostería de ladrillo macizo	
Tipo de puerta:	
Puerta de madera	
Tipo de ventana:	
Ventanas abatibles con marco de PVC	
Patologías visibles:	
No presenta	
Actividades económicas	
¿Posee algún negocio?	Si
¿Negocio en activo?	Si
Sector del negocio:	Servicio
Tipo de negocio:	Hostal
Características del entorno	
Tipo de vía:	Vía urbana
Capa de rodadura:	Piedra rectangular pequeña
Tránsito:	Bajo
Zonas verdes:	No
Zonas peatonales:	Si
Carril bici:	No
Actividades culturales	
¿El edificio forma parte de algún sector cultural? ¿Cuál?	No
Proximidad a plazas:	Si (150 m)
Estatuas o elementos destacados ¿Cuáles?	Si. Cerca al monumento Maestro Salinas
Proximidad a teatros, museos o cines:	Si (110m)

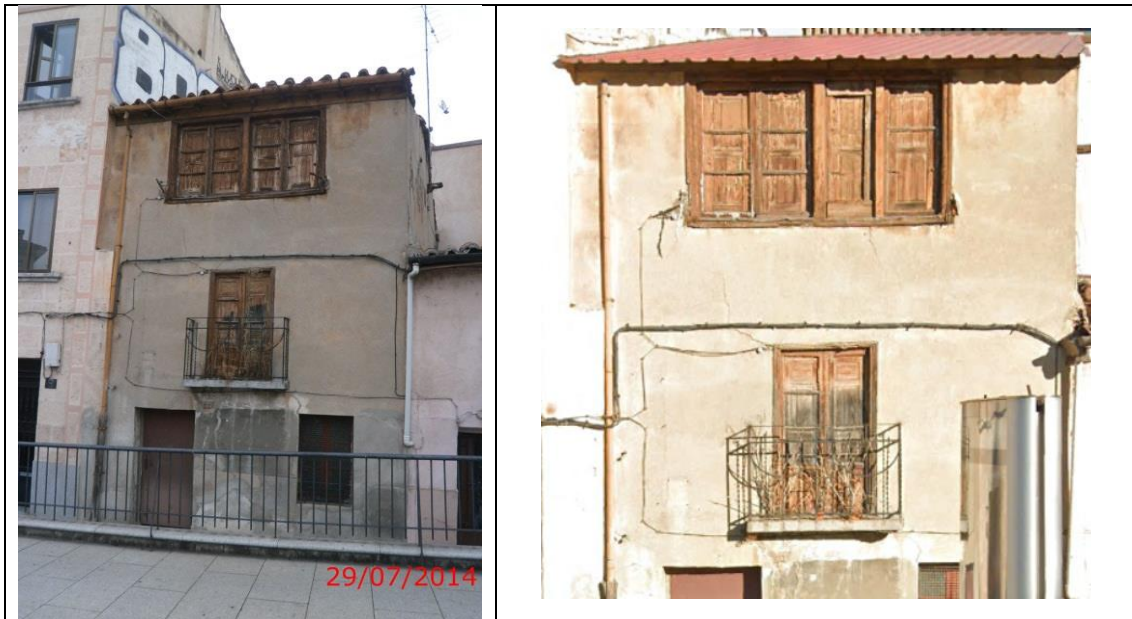
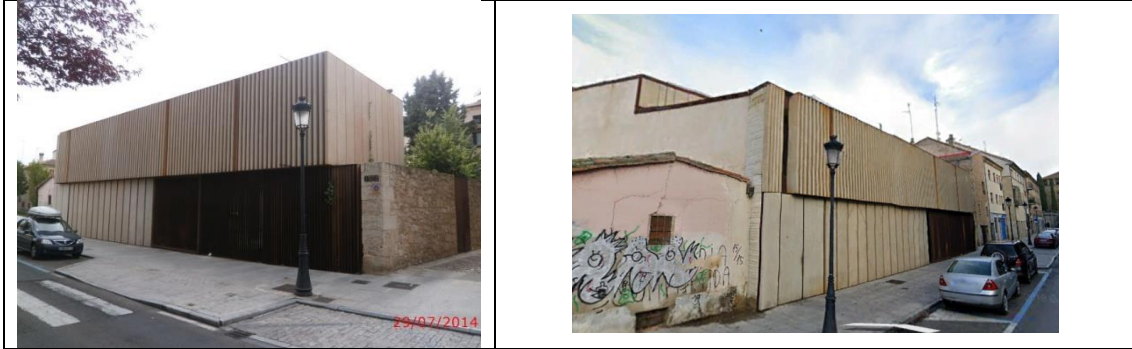
Tipología constructiva	
Material de envoltante:	
Mampostería de ladrillo	
Tipo de puerta:	
Puerta de madera	
Tipo de ventana:	
Ventanas con puertecillas de madera en apariencia originales	
Patologías visibles:	
Decoloración en fachada y madera de ventanas y suciedad.	
Actividades económicas	
¿Posee algún negocio?	No
¿Negocio en activo?	No
Sector del negocio:	-
Tipo de negocio:	-
Características del entorno	
Tipo de vía:	Vía urbana
Capa de rodadura:	Asfalto
Tránsito:	Bajo
Zonas verdes:	Si
Zonas peatonales:	Si
Carril bici:	No
Actividades culturales	
¿El edificio forma parte de algún sector cultural? ¿Cuál?	No
Proximidad a plazas:	Si (100 m)
Estatuas o elementos destacados ¿Cuáles?	Si. Escultura en piedra en Plaza Ledesma

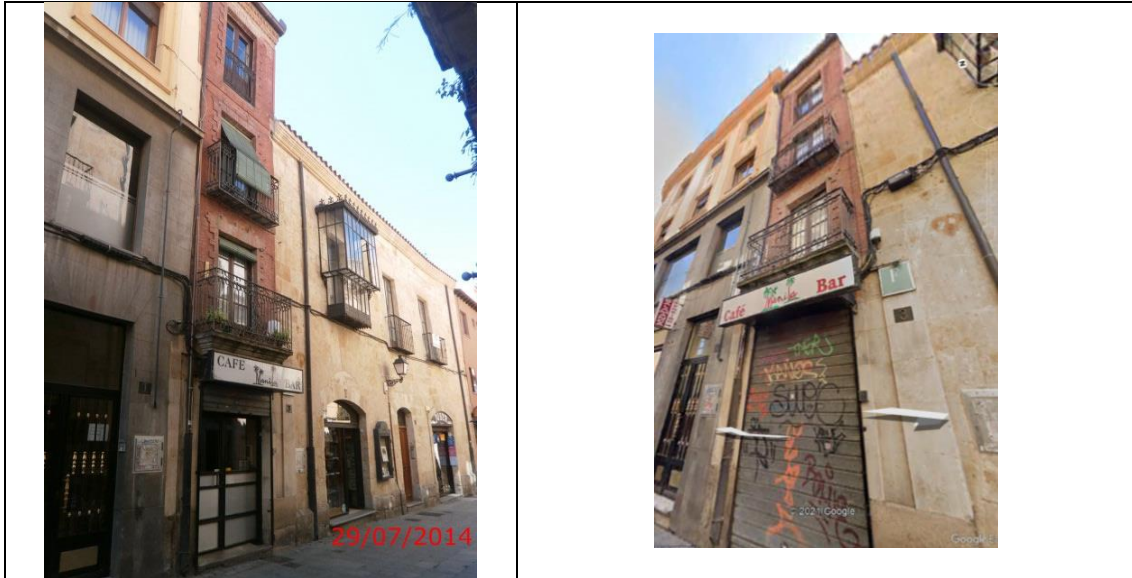
Estado de conservación general:			
Bueno		Regular	Malo
Tipo de ocupación:			
Permanente		Ocasional	Abandonada
Propiedad:			
Pública	Privada		
Tipología constructiva			
Material de envolvente:			
Mampostería de ladrillo macizo en la fachada			
Tipo de puerta:			
Puertas enrollables en planta baja, no existen las originales			
Tipo de ventana:			
No existen ventanas en la planta baja solo en las plantas altas. Ventanas de vidrio simple, abatibles y marco de madera			
Patologías visibles:			
No presenta			
Actividades económicas			
¿Posee algún negocio?	Si		
¿Negocio en activo?	Se desconoce		
Sector del negocio:	Servicio		
Tipo de negocio:	Bar		
Características del entorno			
Tipo de vía:	Vía urbana		
Capa de rodadura:	Empedrado bloques cuadrados		
Tránsito:	Solo peatonal		
Zonas verdes:	No		
Zonas peatonales:	Toda la calle y aceras
