UNIVERSITAT JAUME I

MÁSTER UNIVERSITARIO EN EFICIENCIA
ENERGÉTICA Y SOSTENIBILIDAD (PLAN 2018)

***“Estudio de la gestión sostenible de
centros históricos Patrimonio
Mundial en España. Análisis
socioeconómico y ambiental de casos
representativos.”***

TRABAJO FINAL DE MÁSTER

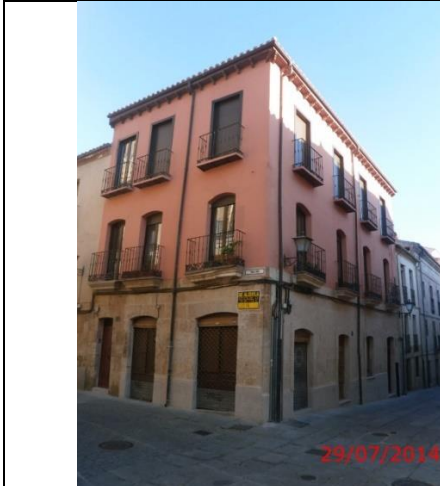
Estado de conservación general:	
Bueno <input type="checkbox"/> Regular <input checked="" type="checkbox"/> Malo <input type="checkbox"/>	
Tipo de ocupación:	
Permanente <input checked="" type="checkbox"/> Ocasional <input type="checkbox"/> Abandonada <input type="checkbox"/>	
Propiedad:	
Pública <input type="checkbox"/> Privada <input checked="" type="checkbox"/>	
Tipología constructiva	
Material de envolvente:	
Mampostería de ladrillo macizo en la fachada y piedra	
Tipo de puerta:	
Puertas de vidrio con borde metálico	
Tipo de ventana:	
En la planta baja existen grandes vitrinas de vidrio. En la planta alta hay ventanas de vidrio simple abatibles con marco metálico. En el último piso son ventanas sencillas que no se abren con marco metálico.	
Patologías visibles:	
No presenta	
Actividades económicas	
¿Posee algún negocio?	Si

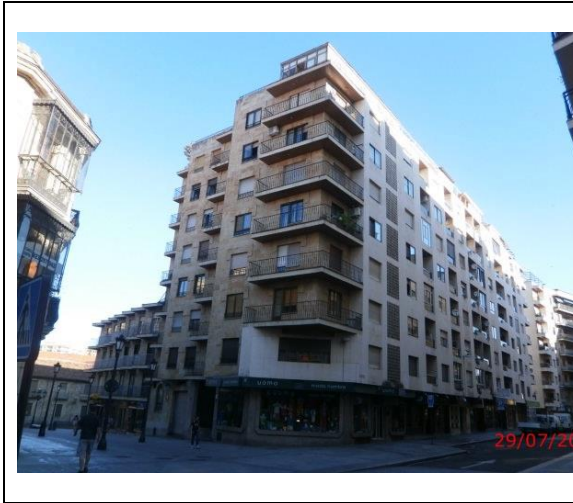
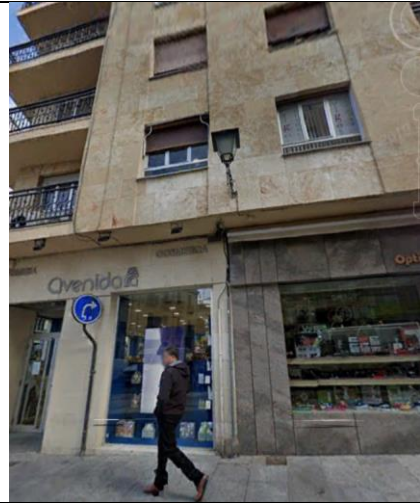
Estado de conservación general:			
Bueno	Regular		Mal o
Tipo de ocupación:			
Permanente	Ocasional		Abandonada
Propiedad:			
Pública	Privada		
Tipología constructiva			
Material de envolvente:			
Mampostería de ladrillo ligero			
Tipo de puerta:			
Puerta de vidrio moderna			
Tipo de ventana:			
Ventanas abatibles con marco de aluminio y persiana exterior			
Patologías visibles:			
No presenta			
Actividades económicas			
¿Posee algún negocio?		Si	
¿Negocio en activo?		Si	
Sector del negocio:		Comercio	
Tipo de negocio:		Óptica	
Características del entorno			
Tipo de vía:		Vía urbana	
Capa de rodadura:		Piedra rectangular pequeña y asfalto	
Tránsito:		Medio	
Zonas verdes:		Si	
Zonas peatonales:		Si	
Carril bici:		No	
Actividades culturales			
¿El edificio forma parte de algún sector cultural? ¿Cuál?		No	
Proximidad a plazas:		Si (100 m)

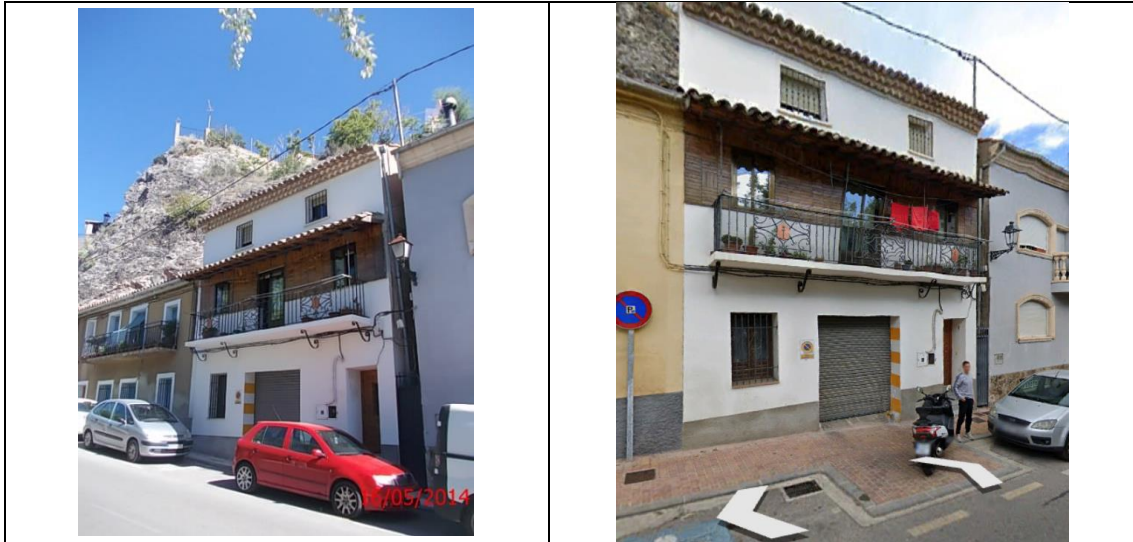
Estado de conservación general:			
Bueno		Regular	Malo
Tipo de ocupación:			
Permanente		Ocasional	Abandonada
Propiedad:			
Pública	Privada		
Tipología constructiva			
Material de envoltante:			
Ladrillo			
Tipo de puerta:			
Madera			
Tipo de ventana:			
Madera			
Patologías visibles:			
No presenta			
Actividades económicas			
¿Posee algún negocio?	No		
¿Negocio en activo?	No		
Sector del negocio:	-		
Tipo de negocio:	-		
Características del entorno			
Tipo de vía:	Vía urbana		
Capa de rodadura:	Asfalto		
Tránsito:	Bajo		
Zonas verdes:	Si		
Zonas peatonales:	Acera		
Carril bici:	No		
Actividades culturales			
¿El edificio forma parte de algún sector cultural? ¿Cuál?	No		
Proximidad a plazas:	Si (200 m)		
Estatuas o elementos destacados ¿Cuáles?	No		
Proximidad a teatros, museos o cines:	No		
Fotografías

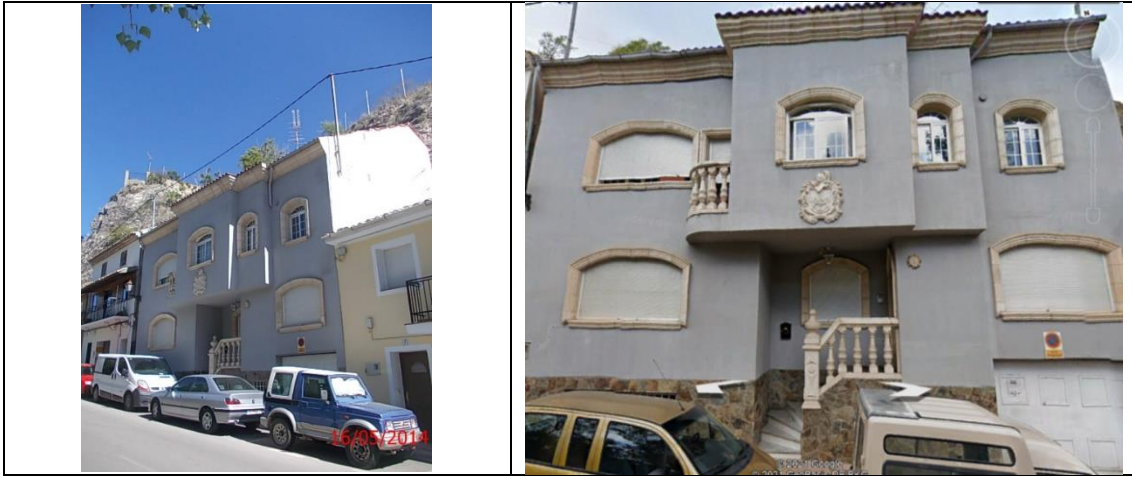
Estado de conservación general:			
Bueno		Regular	Malo
Tipo de ocupación:			
Permanente		Ocasional	Abandonada
Propiedad:			
Pública	Privada		
Tipología constructiva			
Material de envoltante:			
Ladrillo			
Tipo de puerta:			
Metal			
Tipo de ventana:			
Metal y tiene persiana			
Patologías visibles:			
No presenta			
Actividades económicas			
¿Posee algún negocio?	No		
¿Negocio en activo?	No		
Sector del negocio:	-		
Tipo de negocio:	-		
Características del entorno			
Tipo de vía:	Vía urbana		
Capa de rodadura:	Asfalto		
Tránsito:	Bajo		
Zonas verdes:	Si		
Zonas peatonales:	Acera		
Carril bici:	No		
Actividades culturales			
¿El edificio forma parte de algún sector cultural? ¿Cuál?	No		
Proximidad a plazas:	Si (210 m)		
Estatuas o elementos destacados ¿Cuáles?	No		
Proximidad a teatros, museos o cines:	No		
Fotografías

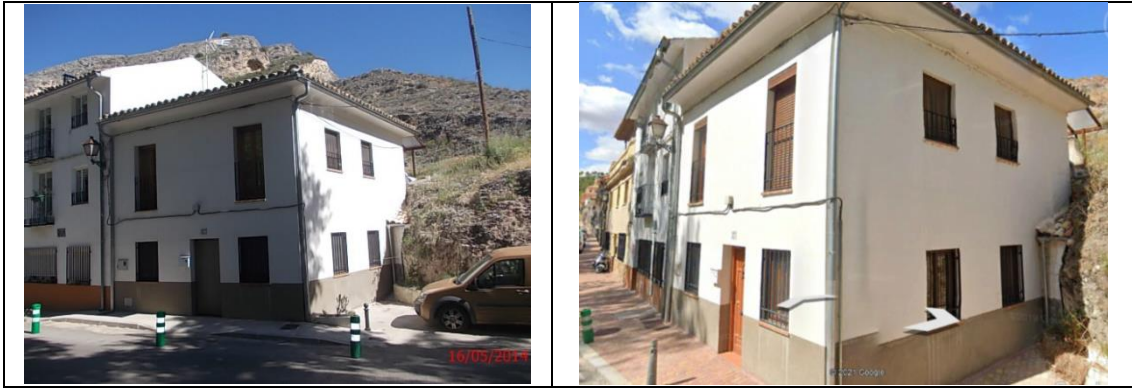
Estado de conservación general:			
Bueno		Regular	Malo
Tipo de ocupación:			
Permanente		Ocasional	Abandonada
Propiedad:			
Pública	Privada		
Tipología constructiva			
Material de envolvente:			
Ladrillo			
Tipo de puerta:			
Madera			
Tipo de ventana:			
Marco de madera con puertecillas y tiene persiana			
Patologías visibles:			
No presenta			
Actividades económicas			
¿Posee algún negocio?	No		
¿Negocio en activo?	No		
Sector del negocio:	-		
Tipo de negocio:	-		
Características del entorno			
Tipo de vía:	Vía urbana		
Capa de rodadura:	Asfalto		
Tránsito:	Bajo		
Zonas verdes:	Si		
Zonas peatonales:	Acera		
Carril bici:	No		
Actividades culturales			
¿El edificio forma parte de algún sector cultural? ¿Cuál?	No		
Proximidad a plazas:	Si (350 m)		
Estatuas o elementos destacados ¿Cuáles?	No		
Proximidad a teatros, museos o cines:	No

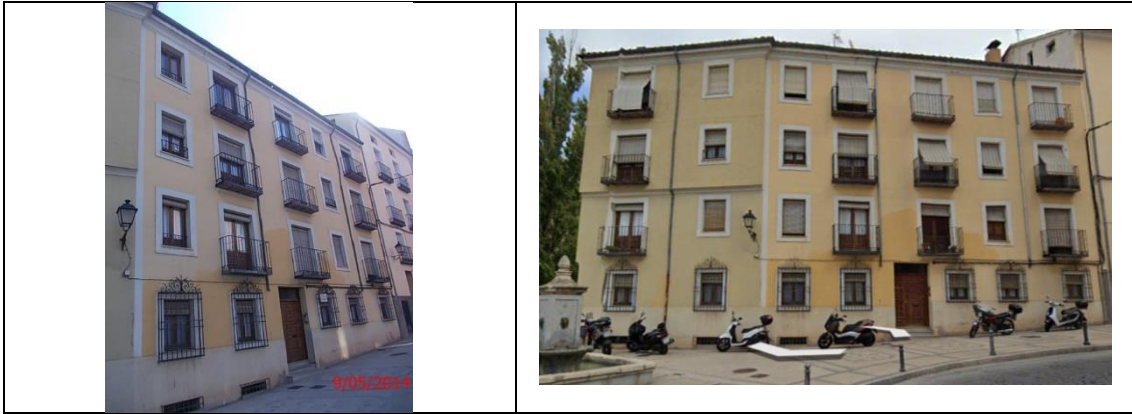
Tipología constructiva	
Material de envolvente:	
Ladrillo	
Tipo de puerta:	
Madera	
Tipo de ventana:	
Marco de madera con puertecillas y tiene persiana	
Patologías visibles:	
No presenta	
Actividades económicas	
¿Posee algún negocio?	No
¿Negocio en activo?	No
Sector del negocio:	-
Tipo de negocio:	-
Características del entorno	
Tipo de vía:	Vía urbana
Capa de rodadura:	Piedra cuadrada
Tránsito:	Bajo
Zonas verdes:	Si
Zonas peatonales:	Acera
Carril bici:	No
Actividades culturales	
¿El edificio forma parte de algún sector cultural? ¿Cuál?	No
Proximidad a plazas:	Si (100 m)
Estatuas o elementos destacados ¿Cuáles?	Si, homenaje a Pedro Mercedes (350 m)
Proximidad a teatros, museos o cines:	Si (350 m)
Fotografías

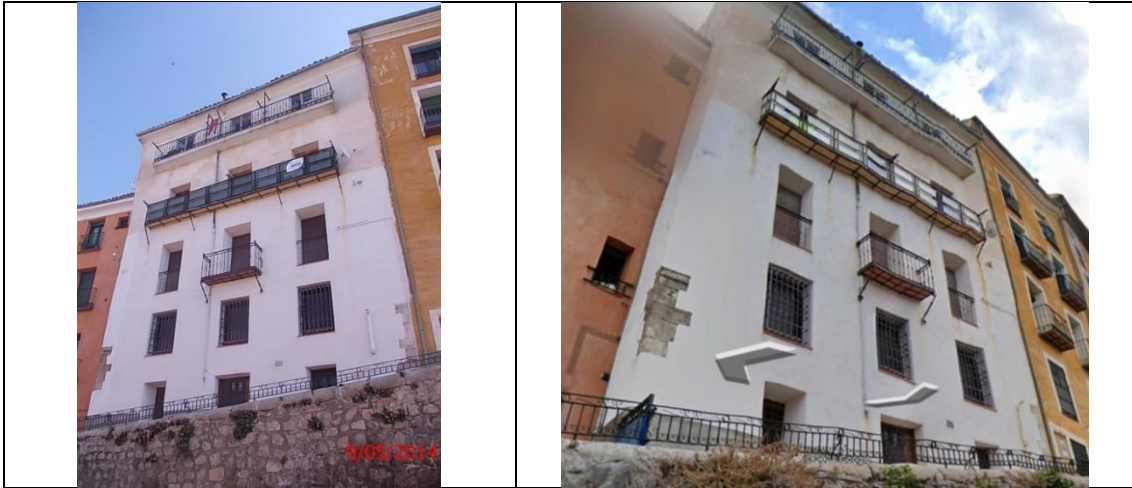
Estado de conservación general:	
Bueno <input type="checkbox"/> Regular <input checked="" type="checkbox"/> Malo <input type="checkbox"/>	
Tipo de ocupación:	
Permanente <input checked="" type="checkbox"/> Ocasional <input type="checkbox"/> Abandonada <input type="checkbox"/>	
Propiedad:	
Pública <input type="checkbox"/> Privada <input checked="" type="checkbox"/>	
Tipología constructiva	
Material de envolvente:	
Bloque	
Tipo de puerta:	
Metal	
Tipo de ventana:	
Marco de metal y tiene persiana	
Patologías visibles:	
Desprendimientos.	
Actividades económicas	
¿Posee algún negocio?	No
¿Negocio en activo?	No
Sector del negocio:	-
Tipo de negocio:	-
Características del entorno	
Tipo de vía:	Vía urbana
Capa de rodadura:	Piedra cuadrada
Tránsito:	Bajo
Zonas verdes:	Si
Zonas peatonales:	Acera
Carril bici:	No
Actividades culturales	
¿El edificio forma parte de algún sector cultural? ¿Cuál?	No

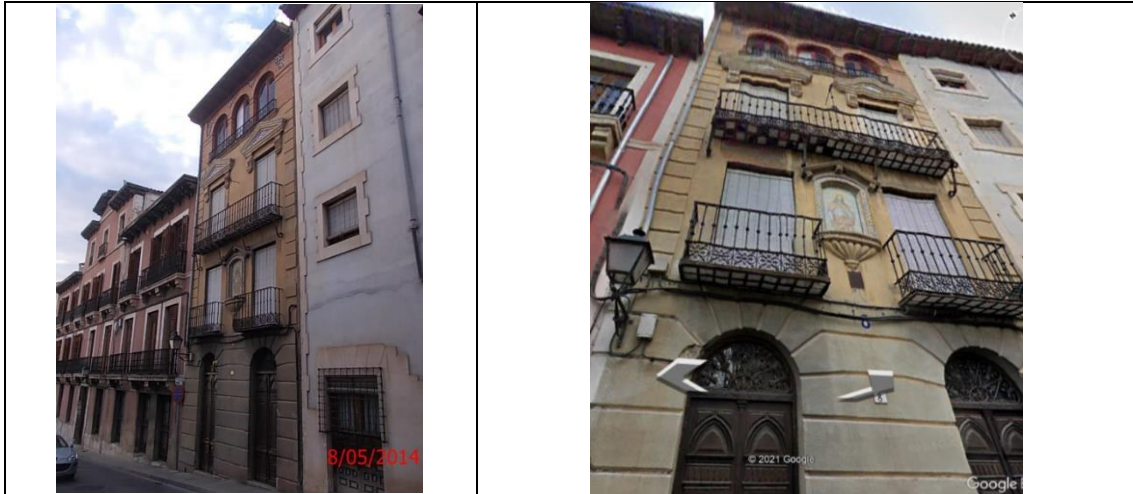
Estado de conservación general:			
Bueno	Regular		Malo
Tipo de ocupación:			
Permanente	Ocasional		Abandonada
Propiedad:			
Pública	Privada		
Tipología constructiva			
Material de envoltante:			
Ladrillo			
Tipo de puerta:			
Madera			
Tipo de ventana:			
Marco de madera y tiene persiana			
Patologías visibles:			
No presenta			
Actividades económicas			
¿Posee algún negocio?	No		
¿Negocio en activo?	No		
Sector del negocio:	-		
Tipo de negocio:	-		
Características del entorno			
Tipo de vía:	Vía urbana		
Capa de rodadura:	Piedra cuadrada		
Tránsito:	Bajo		
Zonas verdes:	No		
Zonas peatonales:	Acera		
Carril bici:	No		
Actividades culturales			
¿El edificio forma parte de algún sector cultural? ¿Cuál?	No		
Proximidad a plazas:	Si (300 m)		
Estatuas o elementos destacados ¿Cuáles?	Si, homenaje a Pedro Mercedes (100 m)		
Proximidad a teatros, museos o cines:	Si (130 m)

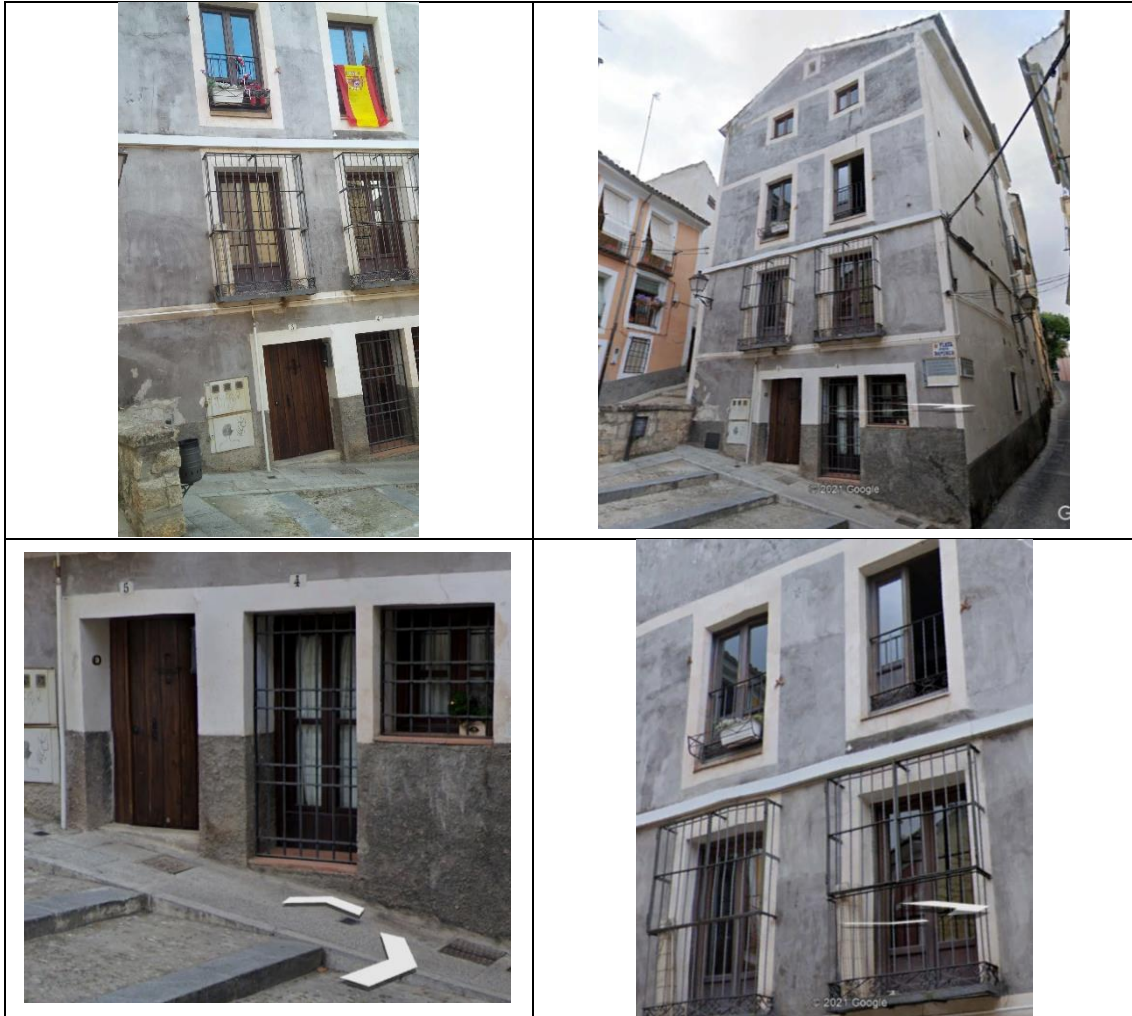
Estado de conservación general:	
Bueno	Regular
Tipo de ocupación:	
Permanente	Ocasional
Propiedad:	
Pública	Privada
Tipología constructiva	
Material de envoltante:	
Bloque	
Tipo de puerta:	
Madera	
Tipo de ventana:	
Marco de madera con vidrio doble y sin persiana	
Patologías visibles:	
Humedad y decoloración	
Actividades económicas	
¿Posee algún negocio?	No
¿Negocio en activo?	No
Sector del negocio:	-
Tipo de negocio:	-
Características del entorno	
Tipo de vía:	Vía urbana
Capa de rodadura:	Hormigón
Tránsito:	Bajo
Zonas verdes:	Si
Zonas peatonales:	Acera
Carril bici:	No
Actividades culturales	
¿El edificio forma parte de algún sector cultural? ¿Cuál?	No
Proximidad a plazas:	Si (0 m) Plaza Santo Domingo
Estatuas o elementos destacados ¿Cuáles?	Si, Luis Marco Pérez estatua (60 m)
Proximidad a teatros, museos o cines:	Si (200 m)
Fotografías

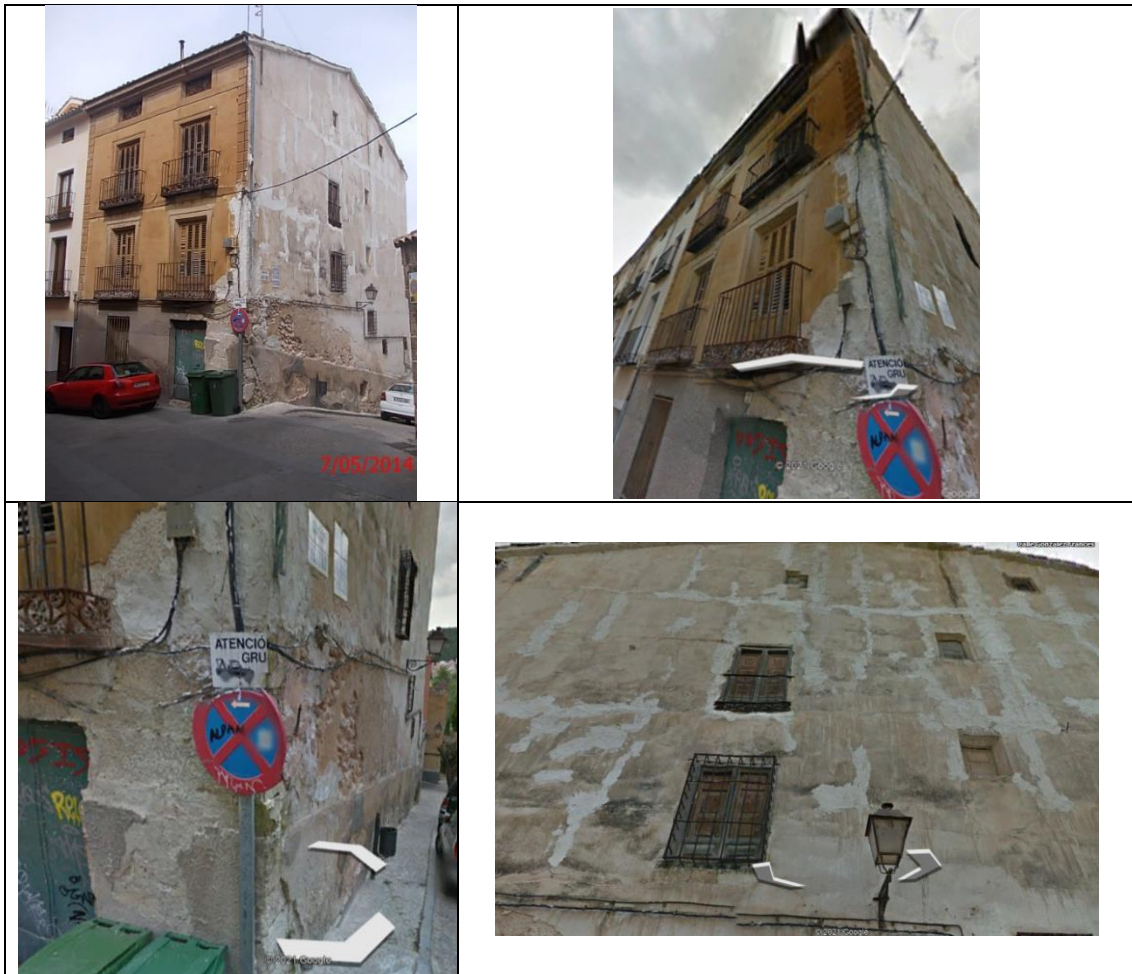
Estado de conservación general:			
Bueno		Regular	Malo
Tipo de ocupación:			
Permanente		Ocasional	Abandonada
Propiedad:			
Pública	Privada		
Tipología constructiva			
Material de envolvente:			
Ladrillo macizo			
Tipo de puerta:			
Metal			
Tipo de ventana:			
Marco de madera puertecillas de madera			
Patologías visibles:			
Humedad, fisuras, erosión y deterioro general			
Actividades económicas			
¿Posee algún negocio?	No		
¿Negocio en activo?	No		
Sector del negocio:	-		
Tipo de negocio:	-		
Características del entorno			
Tipo de vía:	Vía urbana		
Capa de rodadura:	Piedra		
Tránsito:	Bajo		
Zonas verdes:	Si		
Zonas peatonales:	Acera		
Carril bici:	No		
Actividades culturales			
¿El edificio forma parte de algún sector cultural? ¿Cuál?	No		
Proximidad a plazas:	Si (40 m) Plaza Santo Domingo		
Estatuas o elementos destacados ¿Cuáles?	No

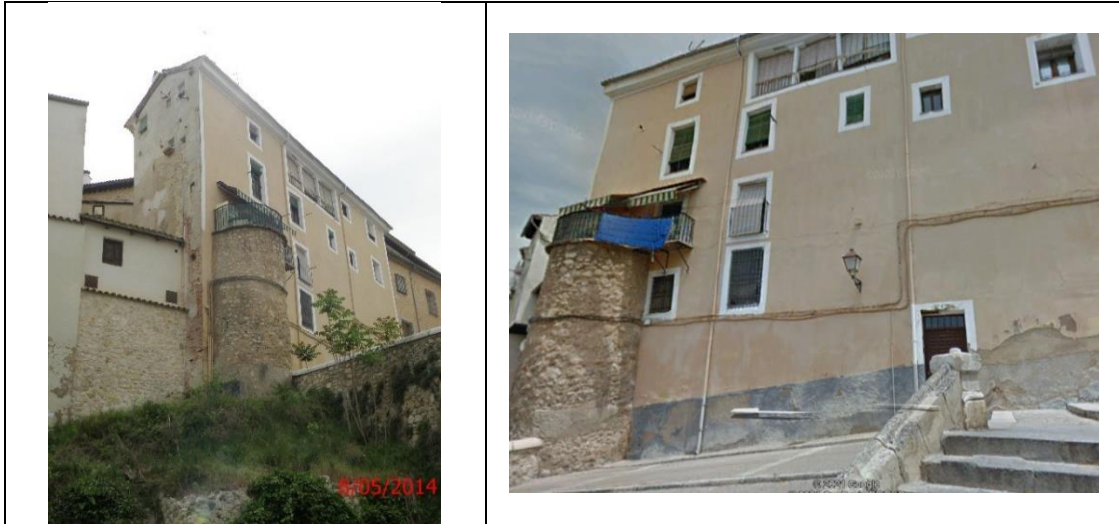
Estado de conservación general:			
Bueno		Regular	Malo
Tipo de ocupación:			
Permanente		Ocasional	Abandonada
Propiedad:			
Pública	Privada		
Tipología constructiva			
Material de envoltante:			
Ladrillo			
Tipo de puerta:			
Metal			
Tipo de ventana:			
Marco de madera con vidrio doble			
Patologías visibles:			
Humedad, decoloración y microfisuras			
Actividades económicas			
¿Posee algún negocio?	No		
¿Negocio en activo?	No		
Sector del negocio:	-		
Tipo de negocio:	-		
Características del entorno			
Tipo de vía:	Vía urbana		
Capa de rodadura:	Piedra		
Tránsito:	Bajo		
Zonas verdes:	No		
Zonas peatonales:	Acera		
Carril bici:	No		
Actividades culturales			
¿El edificio forma parte de algún sector cultural? ¿Cuál?	No		
Proximidad a plazas:	Si (240 m) Plaza España		
Estatuas o elementos destacados ¿Cuáles?	No		
Proximidad a teatros, museos o cines:	Si (250 m)

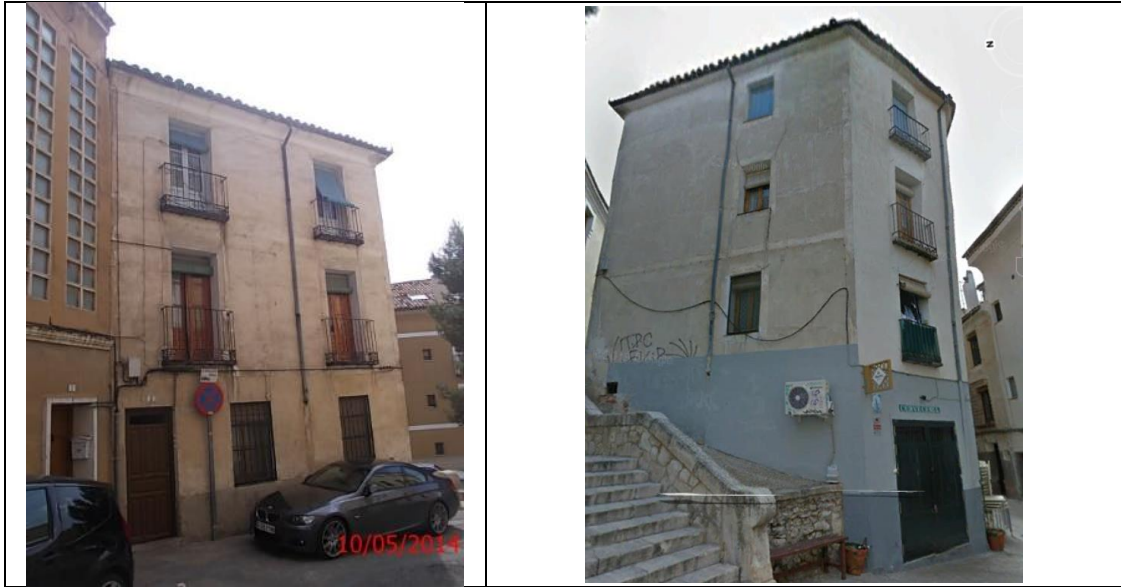
Estado de conservación general:	
Bueno Regular Malo	
Tipo de ocupación:	
Permanente Ocasional Abandonada	
Propiedad:	
Pública Privada	
Tipología constructiva	
Material de envolvente:	
Ladrillo	
Tipo de puerta:	
Madera	
Tipo de ventana:	
Marco de metal, tiene persiana	
Patologías visibles:	
Humedad y deterioro.	
Actividades económicas	
¿Posee algún negocio?	Si
¿Negocio en activo?	Si
Sector del negocio:	Terciario
Tipo de negocio:	Cervecería
Características del entorno	
Tipo de vía:	Vía urbana
Capa de rodadura:	Piedra
Tránsito:	Bajo
Zonas verdes:	Si
Zonas peatonales:	Acera
Carril bici:	No
Actividades culturales	
¿El edificio forma parte de algún sector cultural? ¿Cuál?	No
Proximidad a plazas:	Si (0 m) Plaza Cardenal Paya
Estatuas o elementos destacados ¿Cuáles?	No
Proximidad a teatros, museos o cines:	Si (270 m)
Fotografías

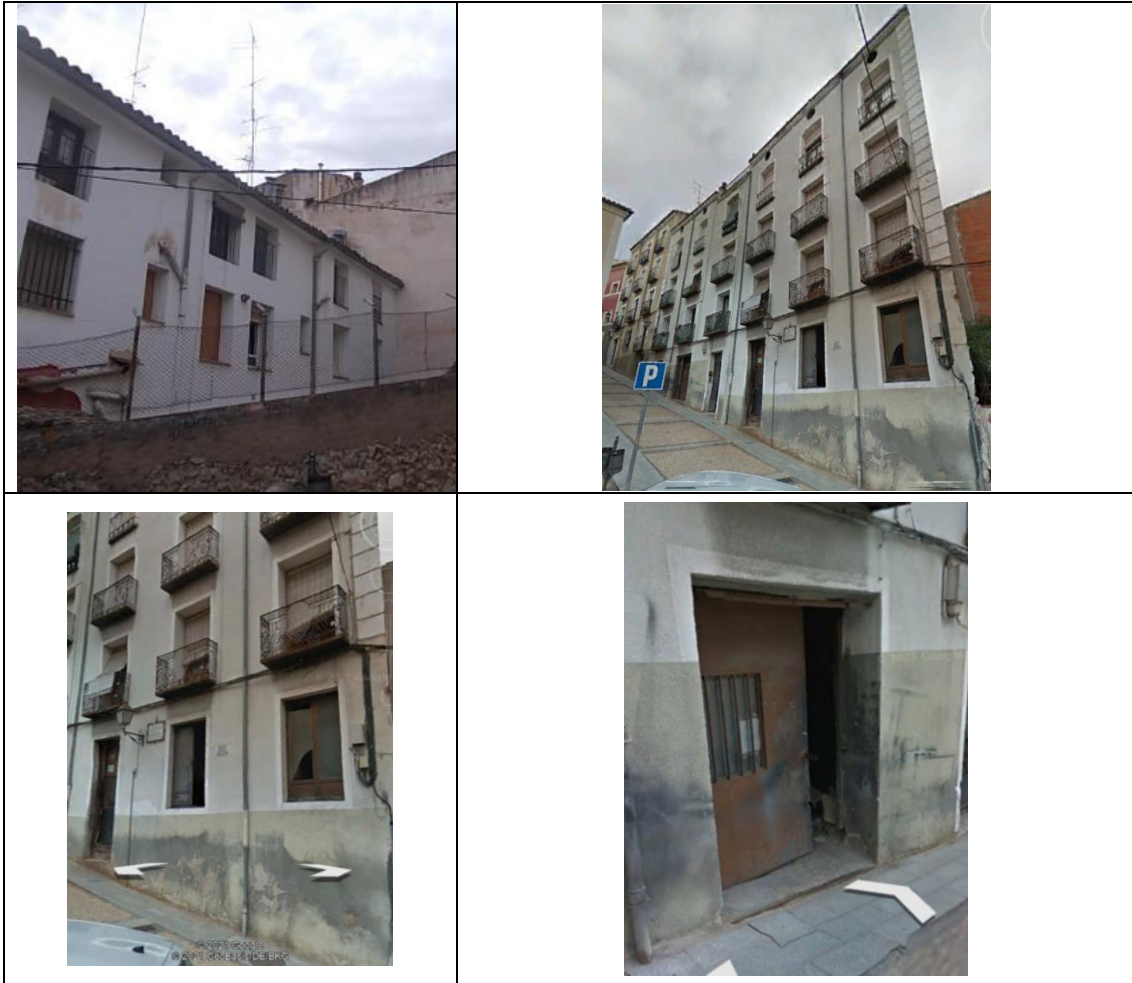
Tipología constructiva	
Material de envolvente:	
Bloque	
Tipo de puerta:	
Metal	
Tipo de ventana:	
Marco de metal, vidrio simple	
Patologías visibles:	
Humedad, deterioro y suciedad	
Actividades económicas	
¿Posee algún negocio?	Si
¿Negocio en activo?	Si
Sector del negocio:	Terciario
Tipo de negocio:	Cerrajería
Características del entorno	
Tipo de vía:	Vía urbana
Capa de rodadura:	Piedra
Tránsito:	Bajo
Zonas verdes:	No
Zonas peatonales:	Espacio peatonal
Carril bici:	No
Actividades culturales	
¿El edificio forma parte de algún sector cultural? ¿Cuál?	No
Proximidad a plazas:	Si (300 m) Plaza Cardenal Paya
Estatuas o elementos destacados ¿Cuáles?	No
Proximidad a teatros, museos o cines:	Si (280 m)

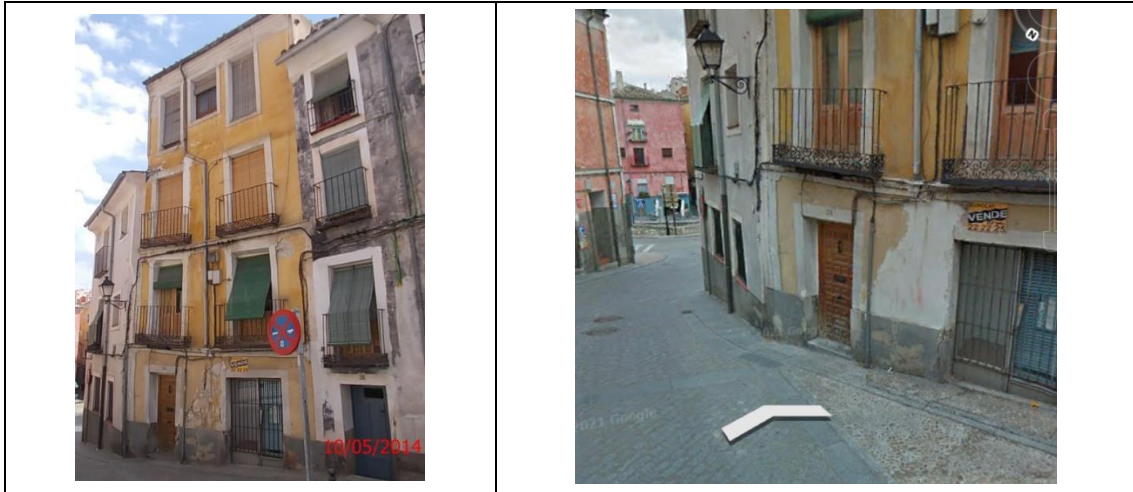
Estado de conservación general:			
Bueno	Regular		Mal
			O
Tipo de ocupación:			
Permanente	Ocasional	Abandonada	
Propiedad:			
Pública	Privada		
Tipología constructiva			
Material de envoltante:			
Ladrillo			
Tipo de puerta:			
Madera			
Tipo de ventana:			
Marco de madera, vidrio simple. Tienen dos distintos tipos de marco.			
Patologías visibles:			
Humedad y decoloración			
Actividades económicas			
¿Posee algún negocio?	No		
¿Negocio en activo?	No		
Sector del negocio:	-		
Tipo de negocio:	-		
Características del entorno			
Tipo de vía:	Vía urbana		
Capa de rodadura:	Piedra		
Tránsito:	Bajo		
Zonas verdes:	No		
Zonas peatonales:	Espacio peatonal		
Carril bici:	No		
Actividades culturales			
¿El edificio forma parte de algún sector cultural? ¿Cuál?	No		
Proximidad a plazas:	Si (300 m) Plaza Cardenal Paya		
Estatuas o elementos destacados ¿Cuáles?	No

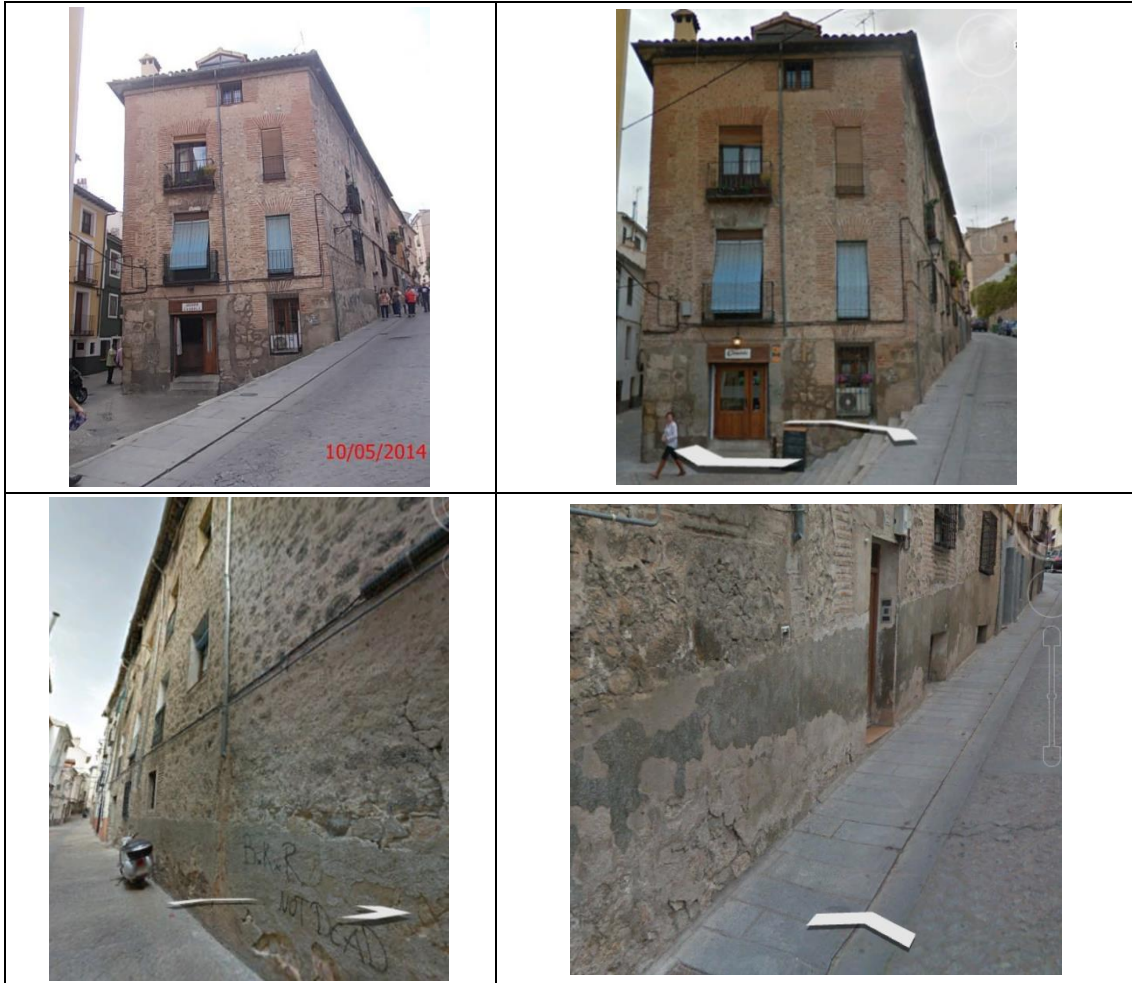
Estado de conservación general:			
Bueno	Regular		Mal
Tipo de ocupación:			
Permanente	Ocasional		Abandonada
Propiedad:			
Pública		Privada	
Tipología constructiva			
Material de envoltante:			
Bloque y piedra			
Tipo de puerta:			
Madera			
Tipo de ventana:			
Marco de madera, vidrio doble.			
Patologías visibles:			
Humedad, fisuras y desprendimientos			
Actividades económicas			
¿Posee algún negocio?		Si	
¿Negocio en activo?		Si	
Sector del negocio:		Terciario	
Tipo de negocio:		Restauración	
Características del entorno			
Tipo de vía:		Vía urbana	
Capa de rodadura:		Piedra	
Tránsito:		Bajo	
Zonas verdes:		No	
Zonas peatonales:		Espacio peatonal	
Carril bici:		No	
Actividades culturales			
¿El edificio forma parte de algún sector cultural? ¿Cuál?		No	
Proximidad a plazas:		Si (300 m) Plaza Cardenal Paya	
Estatuas o elementos destacados ¿Cuáles?		No

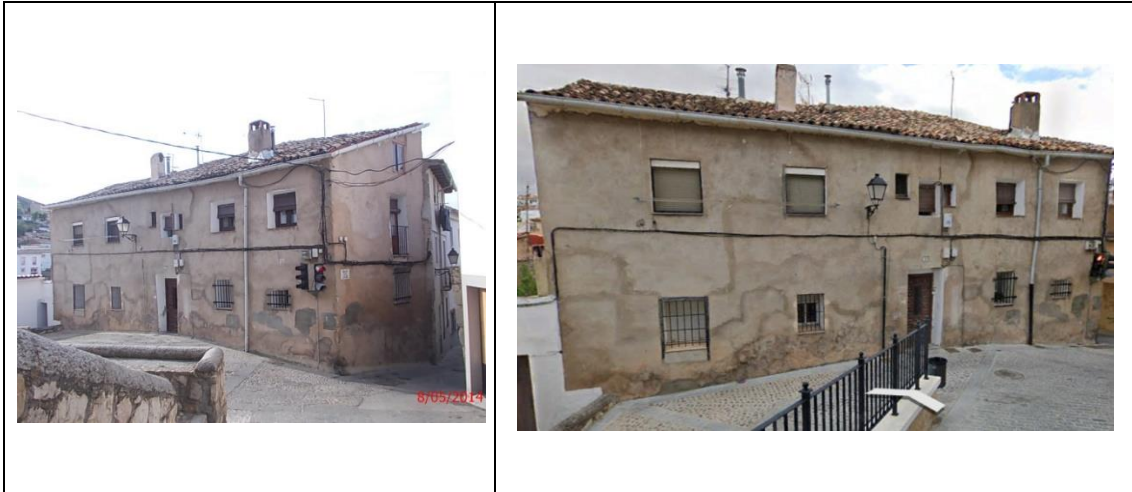
Tipología constructiva	
Material de envoltante:	
Bloque	
Tipo de puerta:	
Madera	
Tipo de ventana:	
Marco de madera, vidrio doble	
Patologías visibles:	
Humedad y desprendimientos	
Actividades económicas	
¿Posee algún negocio?	No
¿Negocio en activo?	No
Sector del negocio:	-
Tipo de negocio:	-
Características del entorno	
Tipo de vía:	Vía urbana
Capa de rodadura:	Piedra
Tránsito:	Bajo
Zonas verdes:	No
Zonas peatonales:	Espacio peatonal
Carril bici:	No
Actividades culturales	
¿El edificio forma parte de algún sector cultural? ¿Cuál?	No
Proximidad a plazas:	No
Estatuas o elementos destacados ¿Cuáles?	No
Proximidad a teatros, museos o cines:	No
Fotografías

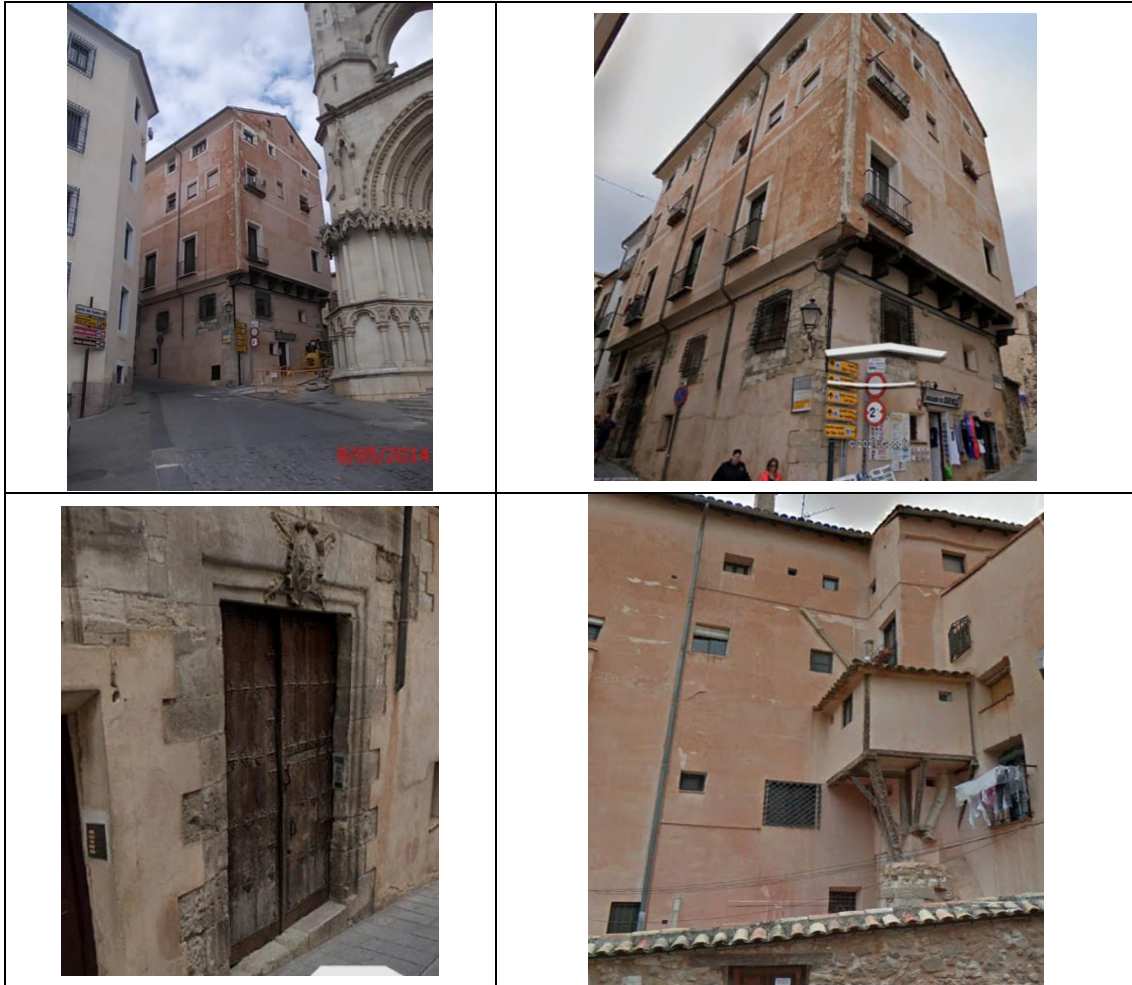
Estado de conservación general:			
Bueno	Regular		Mal
Tipo de ocupación:			
Permanente	Ocasional		Abandonada
Propiedad:			
Pública		Privada	
Tipología constructiva			
Material de envolvente:			
Bloque			
Tipo de puerta:			
Madera (Apariencia original)			
Tipo de ventana:			
Marco de madera, vidrio doble			
Patologías visibles:			
Humedad y desprendimientos			
Actividades económicas			
¿Posee algún negocio?	Si		
¿Negocio en activo?	Si		
Sector del negocio:	Terciario		
Tipo de negocio:	Turismo		
Características del entorno			
Tipo de vía:	Vía urbana		
Capa de rodadura:	Piedra		
Tránsito:	Bajo		
Zonas verdes:	No		
Zonas peatonales:	Espacio peatonal		
Carril bici:	No		
Actividades culturales			
¿El edificio forma parte de algún sector cultural? ¿Cuál?	Si (Catedral Cuenca)		
Proximidad a plazas:	Si Plaza Mayor (0 m)		
Estatuas o elementos destacados ¿Cuáles?	Si: Catedral, Plaza Mayor y escultura del Rey Alfonso VIII

Proximidad a teatros, museos o cines:	Si (10 m)		
Fotografías

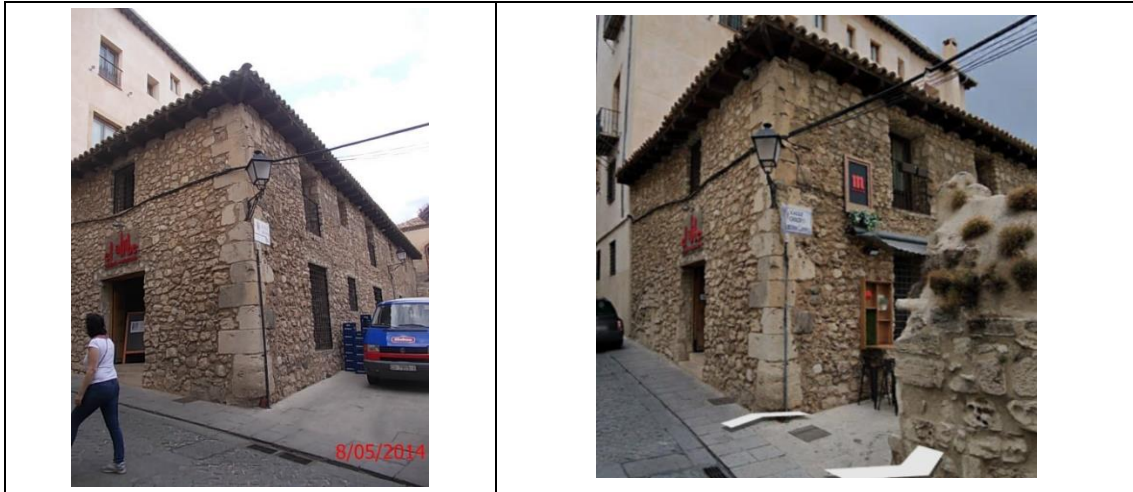
Estado de conservación general:			
Bueno	Regular		Mal o
Tipo de ocupación:			
Permanente	Ocasional	Abandonada	
Propiedad:			
Pública		Privada	
Tipología constructiva			
Material de envolvente:			
Piedra			
Tipo de puerta:			
Madera			
Tipo de ventana:			
Marco de madera, vidrio doble			
Patologías visibles:			
No presenta			
Actividades económicas			
¿Posee algún negocio?		Si	
¿Negocio en activo?		Si	
Sector del negocio:		Terciario	
Tipo de negocio:		Restaurante	
Características del entorno			
Tipo de vía:		Vía urbana	
Capa de rodadura:		Piedra	
Tránsito:		Bajo	
Zonas verdes:		No	
Zonas peatonales:		Espacio peatonal	
Carril bici:		No	
Actividades culturales			
¿El edificio forma parte de algún sector cultural? ¿Cuál?		No	
Proximidad a plazas:		Si Plaza Mayor (50 m)	
Estatuas o elementos destacados ¿Cuáles?		Si: Catedral, Plaza Mayor (50 m)

Proximidad a teatros, museos o cines:		Si (60 m)	
Fotografías

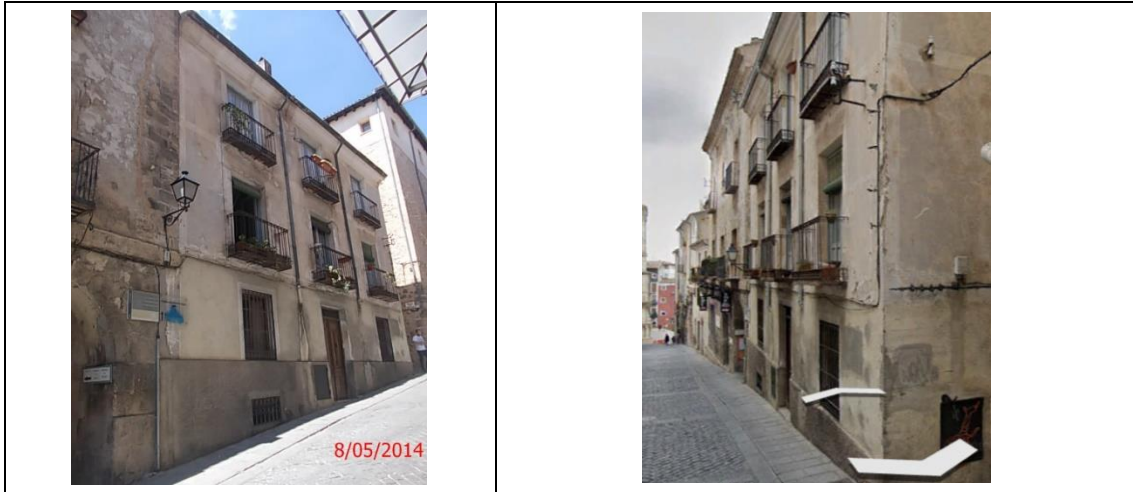
Información general	
Código del edificio: C17	
Dirección: CL SAN PEDRO 15	
Estado de conservación general:	
Bueno	Regular
Mal	
O	
Tipo de ocupación:	
Permanente	Ocasional
Abandonada	
Propiedad:	
Pública	Privada
Ubicación:	
Tipología constructiva	
Material de envoltante:	
Bloque	
Tipo de puerta:	
Madera	
Tipo de ventana:	
Marco de madera, vidrio simple y tienen persianas	
Patologías visibles:	
Erosión	
Actividades económicas	
¿Posee algún negocio?	No
¿Negocio en activo?	No
Sector del negocio:	-
Tipo de negocio:	-
Características del entorno	
Tipo de vía:	Vía urbana
Capa de rodadura:	Piedra
Tránsito:	Bajo
Zonas verdes:	No
Zonas peatonales:	Espacio peatonal
Carril bici:	No
Actividades culturales	
¿El edificio forma parte de algún sector cultural? ¿Cuál?	No
Proximidad a plazas:	Si Plaza Mayor (60 m)
Estatuas o elementos destacados ¿Cuáles?	Si: Catedral, Plaza Mayor (60 m)
Proximidad a teatros, museos o cines:	Si (70 m)
Fotografías

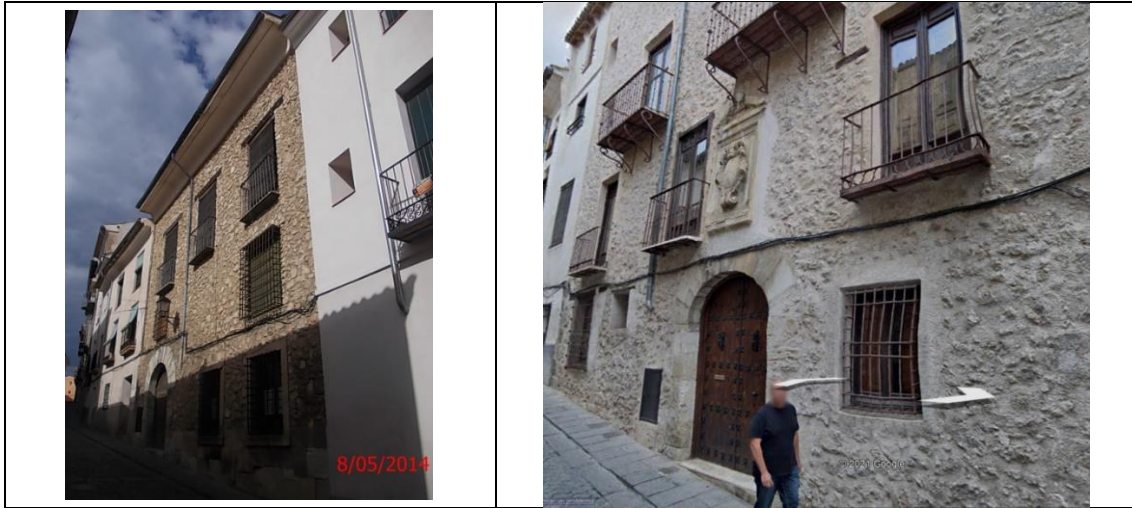
Estado de conservación general:			
Bueno	Regular		Mal o
Tipo de ocupación:			
Permanente	Ocasional		Abandonada
Propiedad:			
Pública	Privada		
Tipología constructiva			
Material de envoltante:			
Bloque y piedra			
Tipo de puerta:			
Madera			
Tipo de ventana:			
Marco de madera y vidrio doble			
Patologías visibles:			
No presenta			
Actividades económicas			
¿Posee algún negocio?	No		
¿Negocio en activo?	No		
Sector del negocio:	-		
Tipo de negocio:	-		
Características del entorno			
Tipo de vía:	Vía urbana		
Capa de rodadura:	Piedra		
Tránsito:	Bajo		
Zonas verdes:	No		
Zonas peatonales:	Espacio peatonal		
Carril bici:	No		
Actividades culturales			
¿El edificio forma parte de algún sector cultural? ¿Cuál?	No		
Proximidad a plazas:	Si Plaza Mayor (130 m)		
Estatuas o elementos destacados ¿Cuáles?	Si: Catedral, Plaza Mayor (130 m)

Proximidad a teatros, museos o cines:	Si (100 m)		
Fotografías

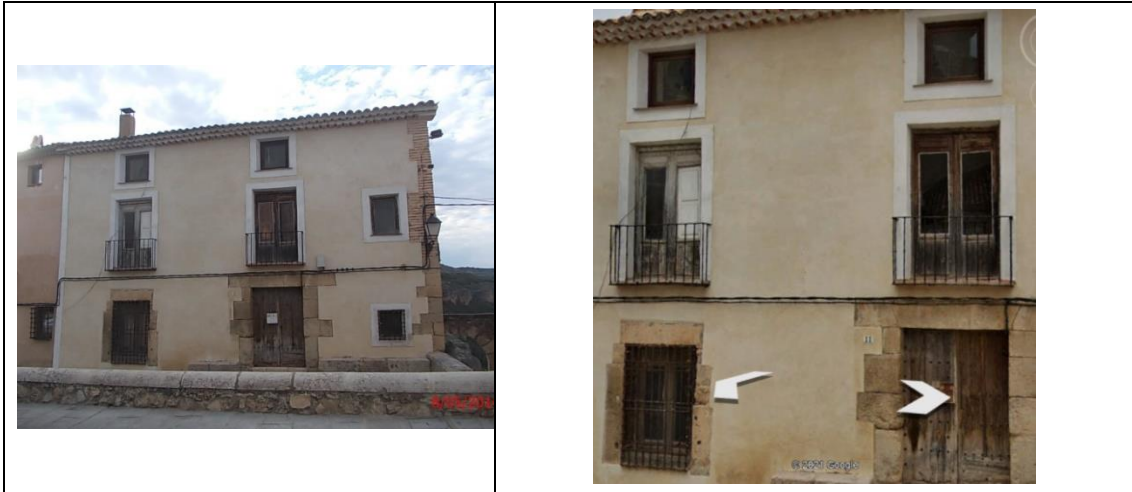
Fotografías

Estado de conservación general:			
Bueno	Regular		Mal o
Tipo de ocupación:			
Permanente	Ocasional		Abandonada
Propiedad:			
Pública		Privada	
Tipología constructiva			
Material de envoltante:			
Bloque			
Tipo de puerta:			
Madera			
Tipo de ventana:			
Marco de madera y vidrio doble			
Patologías visibles:			
No presenta			
Actividades económicas			
¿Posee algún negocio?		No	
¿Negocio en activo?		No	
Sector del negocio:		-	
Tipo de negocio:		-	
Características del entorno			
Tipo de vía:		Vía urbana	
Capa de rodadura:		Piedra	
Tránsito:		Bajo	
Zonas verdes:		No	
Zonas peatonales:		Espacio peatonal	
Carril bici:		No	
Actividades culturales			
¿El edificio forma parte de algún sector cultural? ¿Cuál?		No	
Proximidad a plazas:		Si Plaza del trabuco (0 m)	
Estatuas o elementos destacados ¿Cuáles?		Si: Iglesia San Pedro (0 m)	
Proximidad a teatros, museos o cines:		No

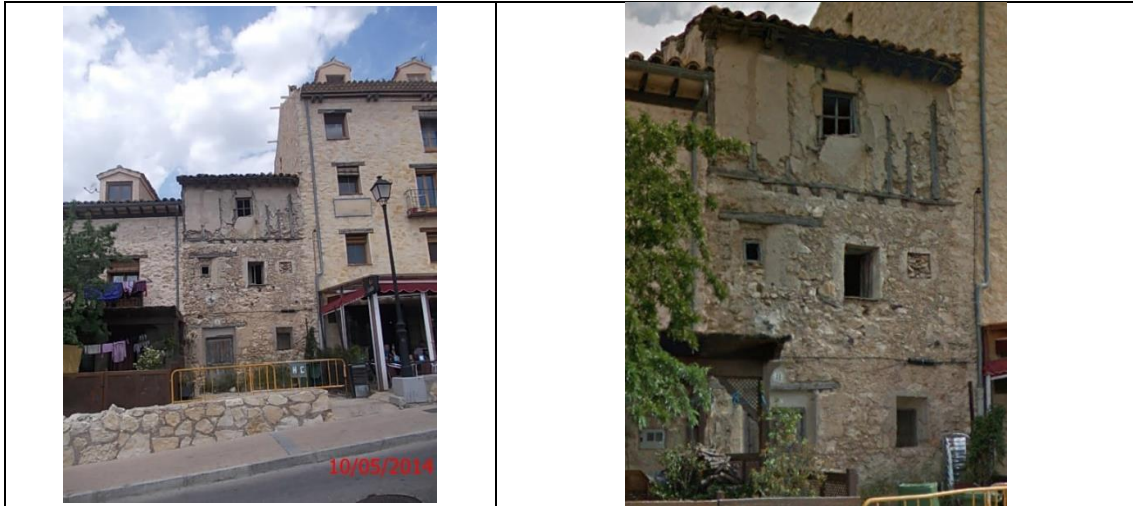
Información general	
Código del edificio: C20	
Dirección: CL LARGA 11	
Estado de conservación general:	
Bueno	Regular Mal
Tipo de ocupación:	
Permanente	Ocasional Abandonada
Propiedad:	
Pública	Privada
Ubicación:	
Tipología constructiva	
Material de envoltante:	
Bloque	
Tipo de puerta:	
Madera	
Tipo de ventana:	
Marco de madera, sin vidrio	
Patologías visibles:	
Erosión, desprendimientos y deterioro	
Actividades económicas	
¿Posee algún negocio?	No
¿Negocio en activo?	No
Sector del negocio:	-
Tipo de negocio:	-
Características del entorno	
Tipo de vía:	Vía urbana
Capa de rodadura:	Piedra
Tránsito:	Bajo
Zonas verdes:	No
Zonas peatonales:	Espacio peatonal
Carril bici:	No
Actividades culturales	
¿El edificio forma parte de algún sector cultural? ¿Cuál?	No
Proximidad a plazas:	Si Plaza del trabuco (220 m)
Estatuas o elementos destacados ¿Cuáles?	Si: Iglesia San Pedro (220 m)
Proximidad a teatros, museos o cines:	No
Fotografías

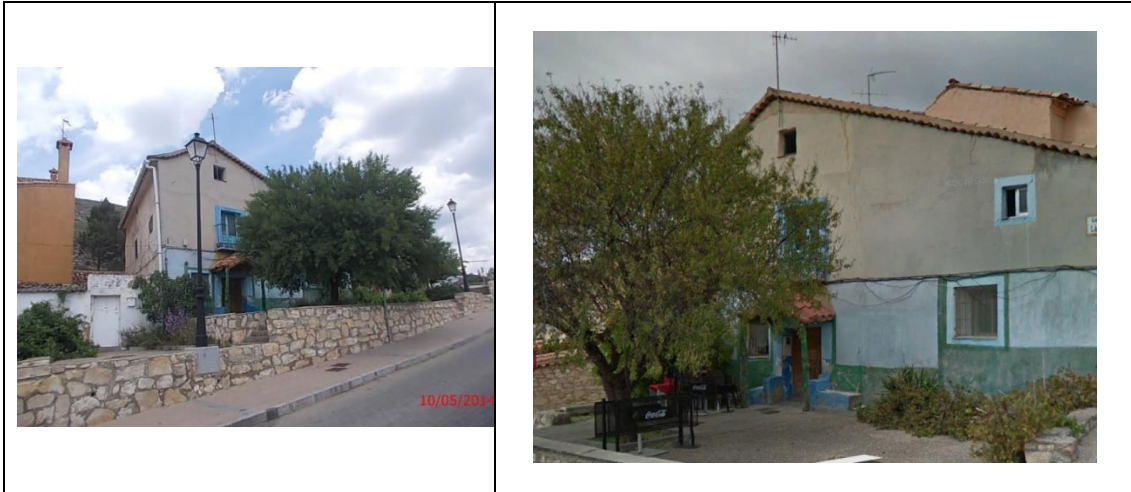
Fotografías

Estado de conservación general:			
Bueno	Regular		Mal
Tipo de ocupación:			
Permanente	Ocasional		Abandonada
Propiedad:			
Pública		Privada	
Tipología constructiva			
Material de envoltante:			
Ladrillo			
Tipo de puerta:			
Madera			
Tipo de ventana:			
Marco de metal, vidrio simple			
Patologías visibles:			
Humedad y fisuras			
Actividades económicas			
¿Posee algún negocio?		Si	
¿Negocio en activo?		Si	
Sector del negocio:		Terciario	
Tipo de negocio:		Restaurante	
Características del entorno			
Tipo de vía:		Vía urbana	
Capa de rodadura:		Piedra	
Tránsito:		Bajo	
Zonas verdes:		Si	
Zonas peatonales:		Espacio peatonal	
Carril bici:		No	
Actividades culturales			
¿El edificio forma parte de algún sector cultural? ¿Cuál?		No	
Proximidad a plazas:		No	
Estatuas o elementos destacados ¿Cuáles?		No	
Proximidad a teatros, museos o cines:		Si (230 m) Muralla y arco de Bezudo

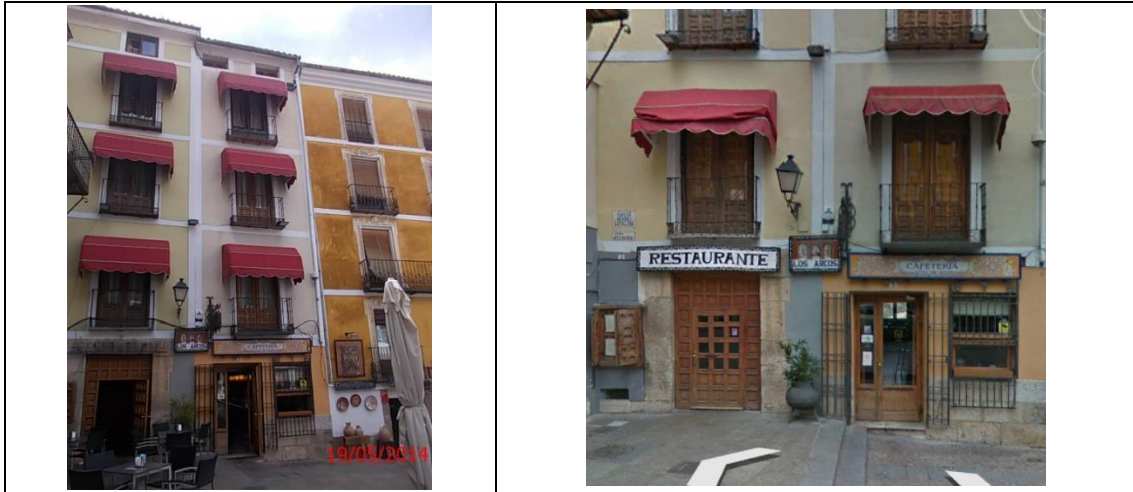
Estado de conservación general:			
Bueno	Regular		Mal o
Tipo de ocupación:			
Permanente	Ocasional		Abandonada
Propiedad:			
Pública	Privada		
Tipología constructiva			
Material de envoltante:			
Ladrillo			
Tipo de puerta:			
Madera			
Tipo de ventana:			
Marco de metal, vidrio doble			
Patologías visibles:			
No presenta			
Actividades económicas			
¿Posee algún negocio?		Si	
¿Negocio en activo?		Si	
Sector del negocio:		Terciario	
Tipo de negocio:		Restaurante	
Características del entorno			
Tipo de vía:		Vía urbana	
Capa de rodadura:		Piedra	
Tránsito:		Bajo	
Zonas verdes:		No	
Zonas peatonales:		Espacio peatonal	
Carril bici:		No	
Actividades culturales			
¿El edificio forma parte de algún sector cultural? ¿Cuál?		Si, Plaza Mayor	
Proximidad a plazas:		Si (10 m)	
Estatuas o elementos destacados ¿Cuáles?		Si. Catedral Cuenca

Proximidad a teatros, museos o cines:		Si (10 m)	
Fotografías
