UNIVERSITAT JAUME I

MÁSTER UNIVERSITARIO EN EFICIENCIA
ENERGÉTICA Y SOSTENIBILIDAD (PLAN 2018)

***“Estudio de la gestión sostenible de
centros históricos Patrimonio
Mundial en España. Análisis
socioeconómico y ambiental de casos
representativos.”***

TRABAJO FINAL DE MÁSTER

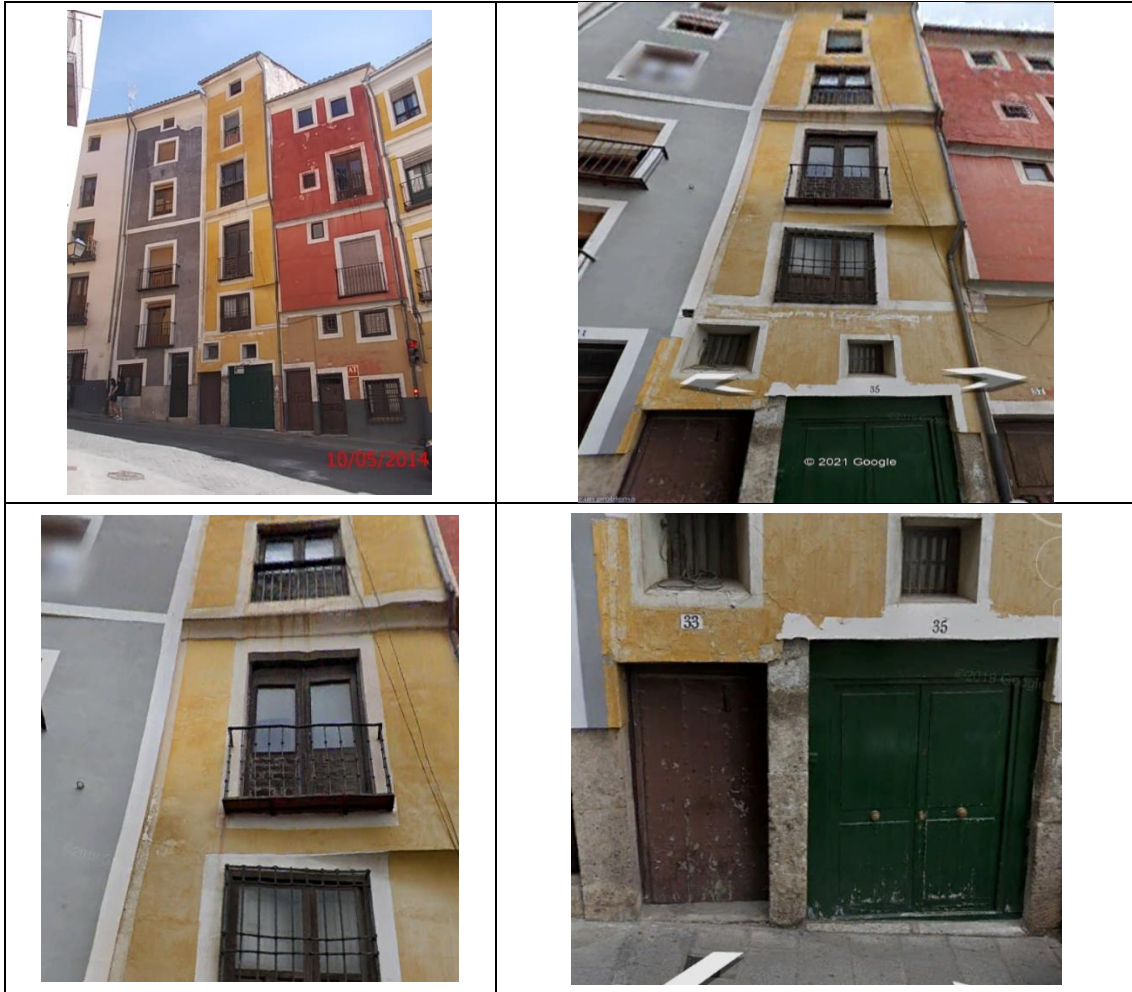
Información general	
Código del edificio: C23	
Dirección: CL ALFONSO VIII 33	
Estado de conservación general:	
Bueno	Regular
Mal	
Tipo de ocupación:	
Permanente	Ocasional
Abandonada	
Propiedad:	
Pública	Privada
Ubicación:	
Tipología constructiva	
Material de envoltante:	
Bloque	
Tipo de puerta:	
Madera	
Tipo de ventana:	
Marco de madera, vidrio simple	
Patologías visibles:	
Erosión y desprendimientos	
Actividades económicas	
¿Posee algún negocio?	No
¿Negocio en activo?	No
Sector del negocio:	-
Tipo de negocio:	-
Características del entorno	
Tipo de vía:	Vía urbana
Capa de rodadura:	Piedra
Tránsito:	Bajo
Zonas verdes:	No
Zonas peatonales:	Espacio peatonal
Carril bici:	No
Actividades culturales	
¿El edificio forma parte de algún sector cultural? ¿Cuál?	No
Proximidad a plazas:	Si (170 m)
Estatuas o elementos destacados ¿Cuáles?	No
Proximidad a teatros, museos o cines:	Si (170m)
Fotografías

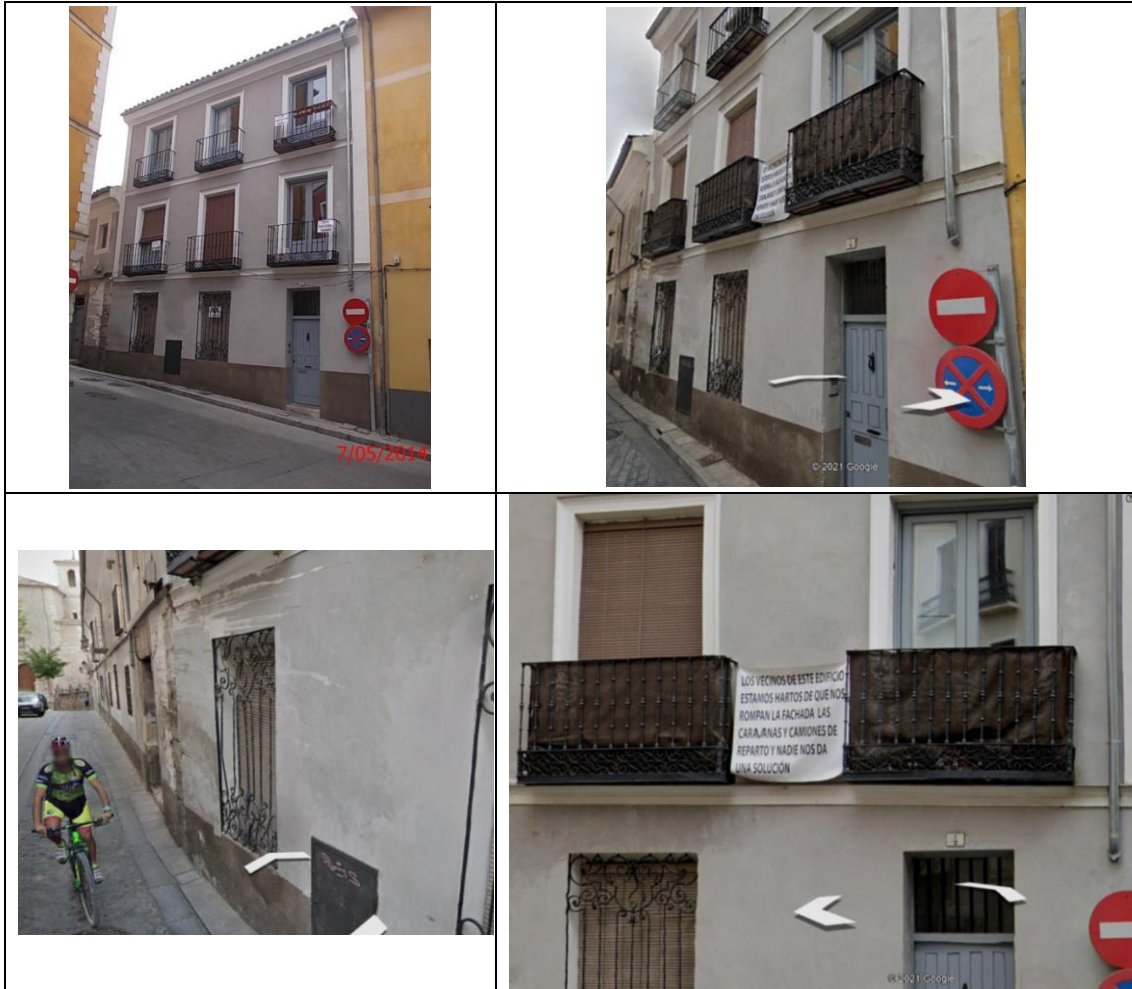
Fotografías

Estado de conservación general:			
Bueno	Regular		Mal
Tipo de ocupación:			
Permanente	Ocasional		Abandonada
Propiedad:			
Pública		Privada	
Tipología constructiva			
Material de envoltante:			
Ladrillo			
Tipo de puerta:			
Madera			
Tipo de ventana:			
Marco de madera, vidrio simple			
Patologías visibles:			
Erosión y fisuras.			
Actividades económicas			
¿Posee algún negocio?	No		
¿Negocio en activo?	No		
Sector del negocio:	-		
Tipo de negocio:	-		
Características del entorno			
Tipo de vía:	Vía urbana		
Capa de rodadura:	Piedra		
Tránsito:	Bajo		
Zonas verdes:	No		
Zonas peatonales:	Espacio peatonal		
Carril bici:	No		
Actividades culturales			
¿El edificio forma parte de algún sector cultural? ¿Cuál?	No		
Proximidad a plazas:	Si (100 m)		
Estatuas o elementos destacados ¿Cuáles?	No		
Proximidad a teatros, museos o cines:	Si (50m)

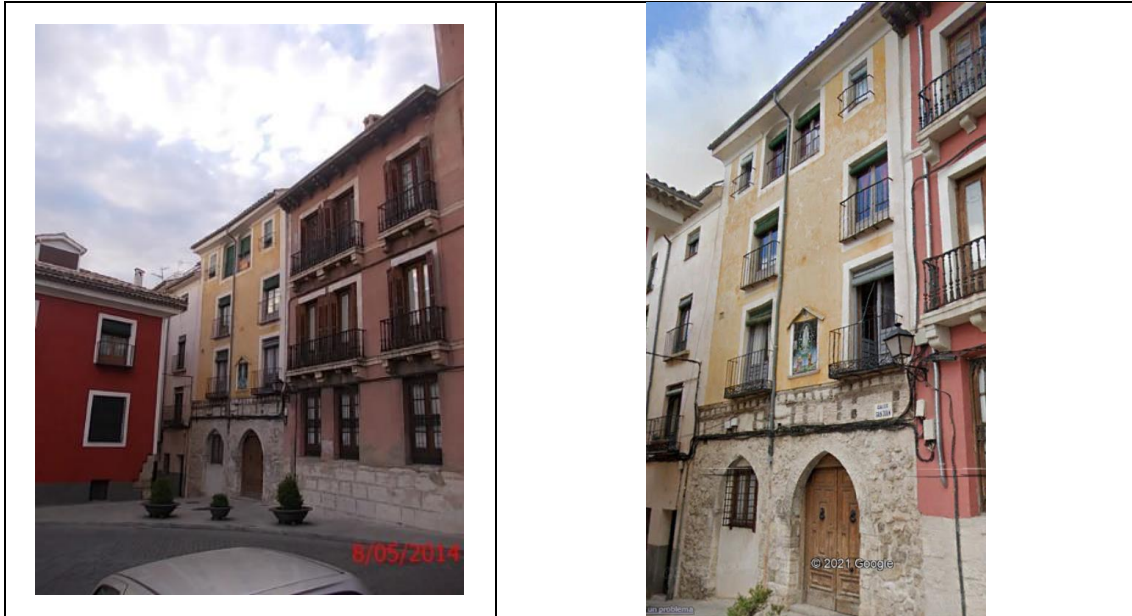
Estado de conservación general:			
Bueno	Regular		Mal o
Tipo de ocupación:			
Permanente	Ocasional		Abandonada
Propiedad:			
Pública		Privada	
Tipología constructiva			
Material de envoltante:			
Piedra y ladrillo			
Tipo de puerta:			
Madera (Parece original)			
Tipo de ventana:			
Marco de madera, vidrio doble			
Patologías visibles:			
No presenta			
Actividades económicas			
¿Posee algún negocio?		No	
¿Negocio en activo?		No	
Sector del negocio:		-	
Tipo de negocio:		-	
Características del entorno			
Tipo de vía:		Vía urbana	
Capa de rodadura:		Piedra	
Tránsito:		Bajo	
Zonas verdes:		Si	
Zonas peatonales:		Espacio peatonal	
Carril bici:		No	
Actividades culturales			
¿El edificio forma parte de algún sector cultural? ¿Cuál?		No	
Proximidad a plazas:		Si (150 m)	
Estatuas o elementos destacados ¿Cuáles?		Si, puerta de San Juan (60 m)

Proximidad a teatros, museos o cines:		Si (100m)	
Fotografías

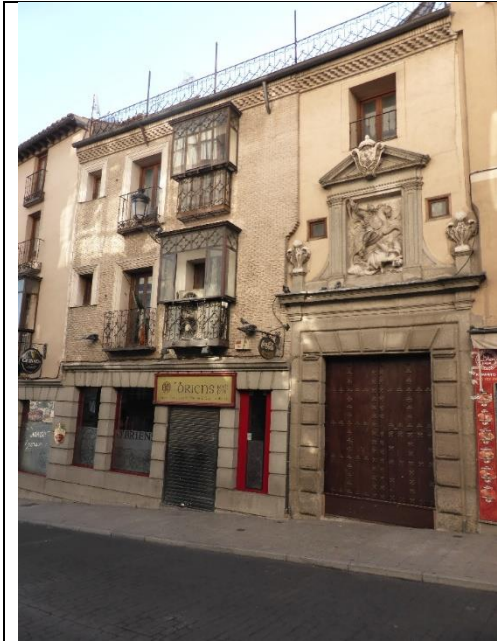
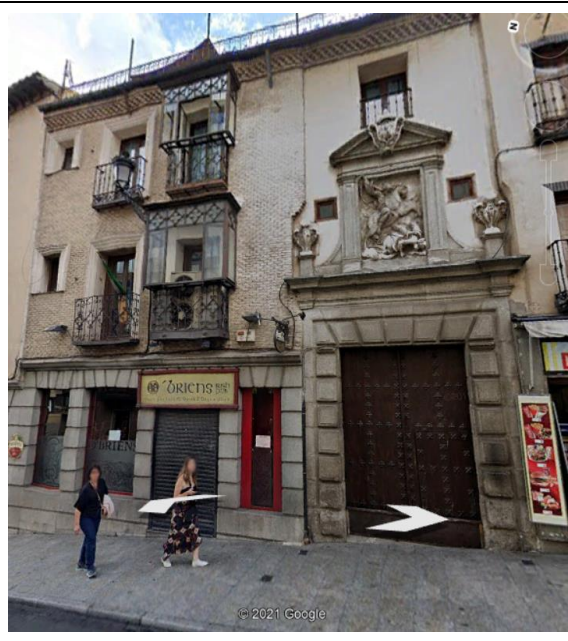
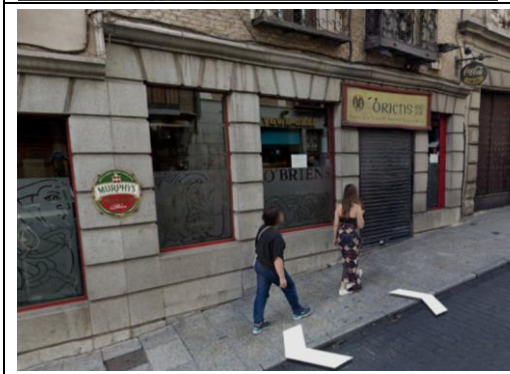
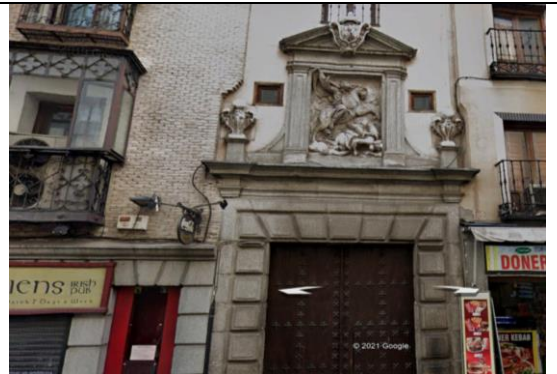
Fotografías

Estado de conservación general:			
Bueno		Regular	Malo
Tipo de ocupación:			
Permanente		Ocasional	Abandonada
Propiedad:			
Pública	Privada		
Tipología constructiva			
Material de envoltante:			
Ladrillo y piedra			
Tipo de puerta:			
Madera apariencia original			
Tipo de ventana:			
Madera. Tiene el balcón cubierto			
Patologías visibles:			
No presenta			
Actividades económicas			
¿Posee algún negocio?	Si		
¿Negocio en activo?	Si		
Sector del negocio:	Servicio		
Tipo de negocio:	Bar		
Características del entorno			
Tipo de vía:	Vía urbana		
Capa de rodadura:	Piedra		
Tránsito:	Bajo		
Zonas verdes:	No		
Zonas peatonales:	Acera		
Carril bici:	No		
Actividades culturales			
¿El edificio forma parte de algún sector cultural? ¿Cuál?	No		
Proximidad a plazas:	Si (130 m)		
Estatuas o elementos destacados ¿Cuáles?	Si, Zocodover		
Proximidad a teatros, museos o cines:	Si (160 m)

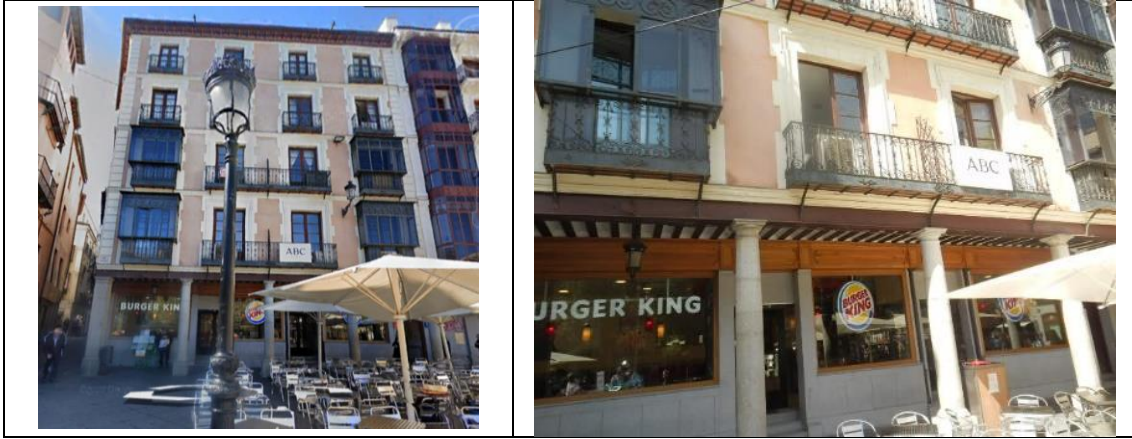
Estado de conservación general:			
Bueno	Regular		Mal
Tipo de ocupación:			
Permanente	Ocasional		Abandonada
Propiedad:			
Pública	Privada		
Tipología constructiva			
Material de envoltente:			
Ladrillo			
Tipo de puerta:			
Metal y vidrio. Tiene el balcón cubierto			
Tipo de ventana:			
Madera y vidrio doble			
Patologías visibles:			
No presenta			
Actividades económicas			
¿Posee algún negocio?		Si	
¿Negocio en activo?		Si	
Sector del negocio:		Servicio	
Tipo de negocio:		Restaurante	
Características del entorno			
Tipo de vía:		Vía urbana	
Capa de rodadura:		Piedra	
Tránsito:		Bajo	
Zonas verdes:		No	
Zonas peatonales:		Acera	
Carril bici:		No	
Actividades culturales			
¿El edificio forma parte de algún sector cultural? ¿Cuál?		No	
Proximidad a plazas:		Si (0 m) Plaza Zocodover	
Estatuas o elementos destacados ¿Cuáles?		Si, Zocodover

Proximidad a teatros, museos o cines:		Si (130 m)	
Fotografías

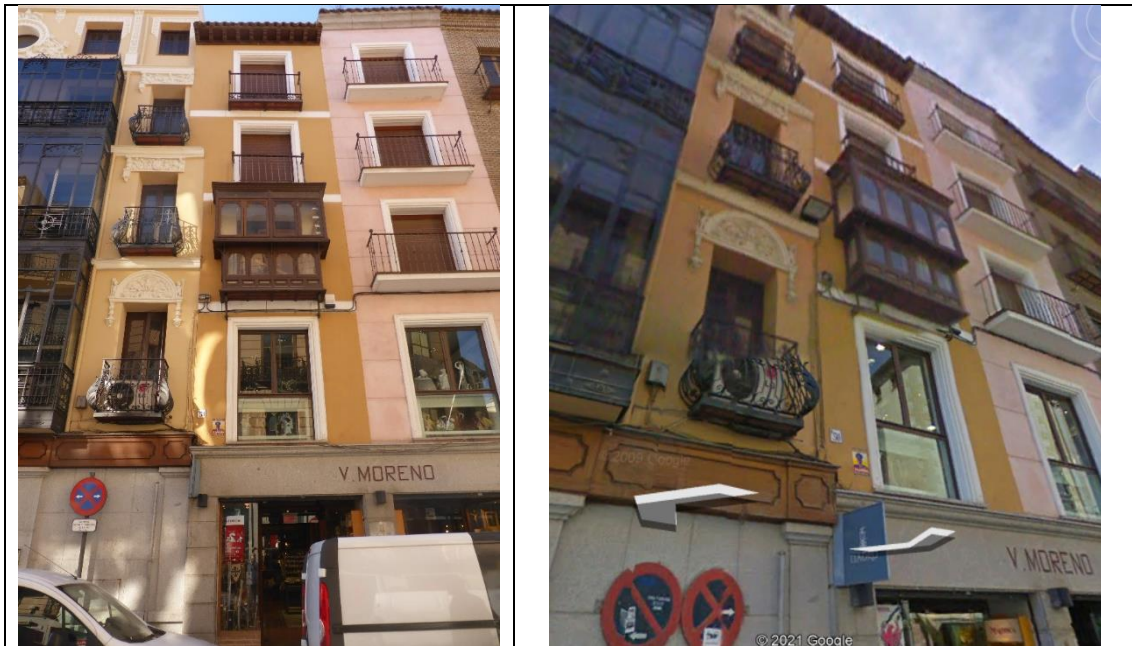
Estado de conservación general:			
Bueno	Regular		Mal o
Tipo de ocupación:			
Permanente	Ocasional		Abandonada
Propiedad:			
Pública	Privada		
Tipología constructiva			
Material de envolvente:			
Ladrillo			
Tipo de puerta:			
Metal y vidrio. Planta baja modificada para comercio.			
Tipo de ventana:			
Madera y vidrio doble. Tiene el balcón cubierto			
Patologías visibles:			
No presenta			
Actividades económicas			
¿Posee algún negocio?		Si	
¿Negocio en activo?		Si	
Sector del negocio:		Comercio	
Tipo de negocio:		Ropa	
Características del entorno			
Tipo de vía:		Vía urbana	
Capa de rodadura:		Piedra	
Tránsito:		Bajo	
Zonas verdes:		No	
Zonas peatonales:		Acera	
Carril bici:		No	
Actividades culturales			
¿El edificio forma parte de algún sector cultural? ¿Cuál?		No	
Proximidad a plazas:		Si (30 m) Plaza Zocodover	
Estatuas o elementos destacados ¿Cuáles?		Si, Zocodover

Proximidad a teatros, museos o cines:		Si (150 m)	
Fotografías

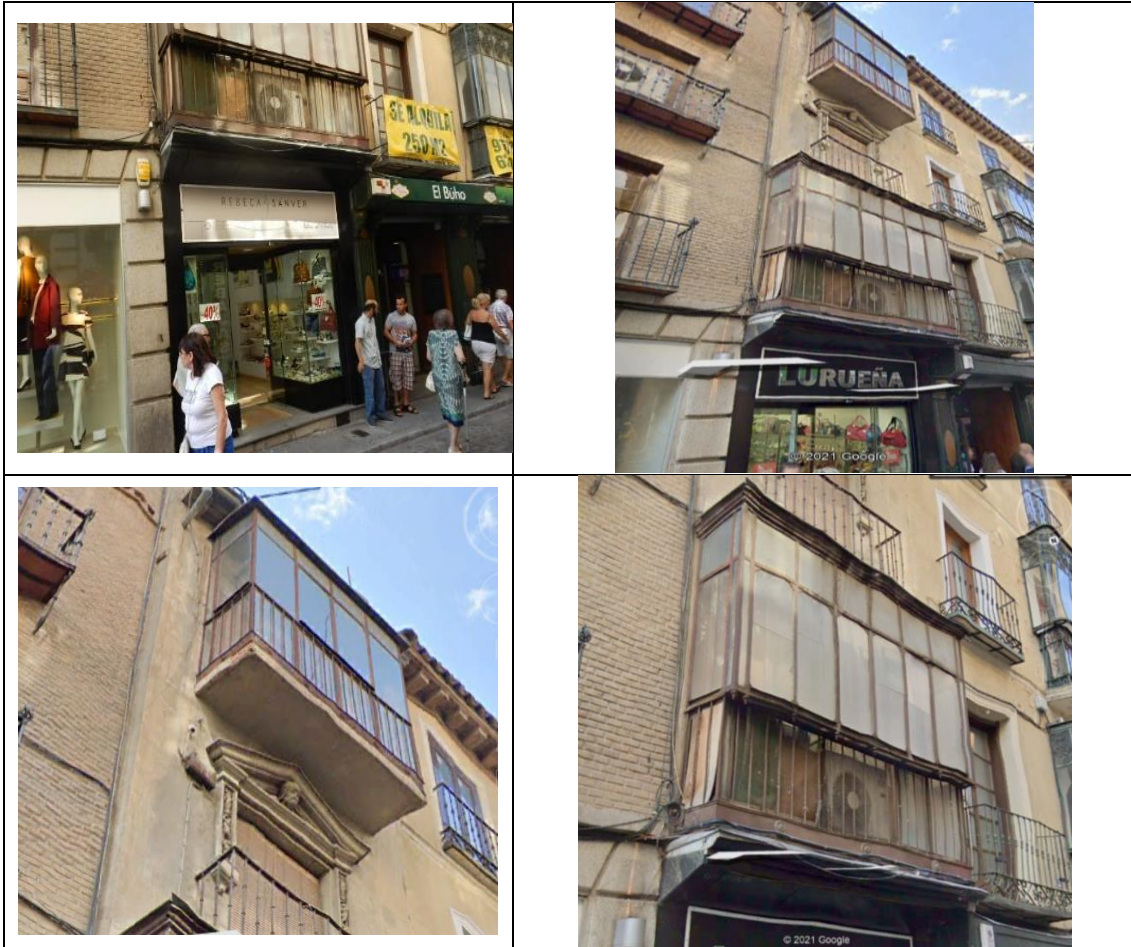
Estado de conservación general:			
Bueno	Regular		Mal o
Tipo de ocupación:			
Permanente	Ocasional		Abandonada
Propiedad:			
Pública	Privada		
Tipología constructiva			
Material de envoltante:			
Ladrillo			
Tipo de puerta:			
Metal y vidrio. Toda la planta baja ha sido modificada para hacer un local comercial.			
Tipo de ventana:			
Madera y vidrio doble. Tiene el balcón cubierto			
Patologías visibles:			
No presenta			
Actividades económicas			
¿Posee algún negocio?	Si		
¿Negocio en activo?	Si		
Sector del negocio:	Comercio		
Tipo de negocio:	Decoración		
Características del entorno			
Tipo de vía:	Vía urbana		
Capa de rodadura:	Piedra		
Tránsito:	Bajo		
Zonas verdes:	No		
Zonas peatonales:	Acera		
Carril bici:	No		
Actividades culturales			
¿El edificio forma parte de algún sector cultural? ¿Cuál?	No		
Proximidad a plazas:	Si (100 m) Plaza Zocodover

Estatuas o elementos destacados ¿Cuáles?	No		
Proximidad a teatros, museos o cines:	Si (200 m)		
Fotografías

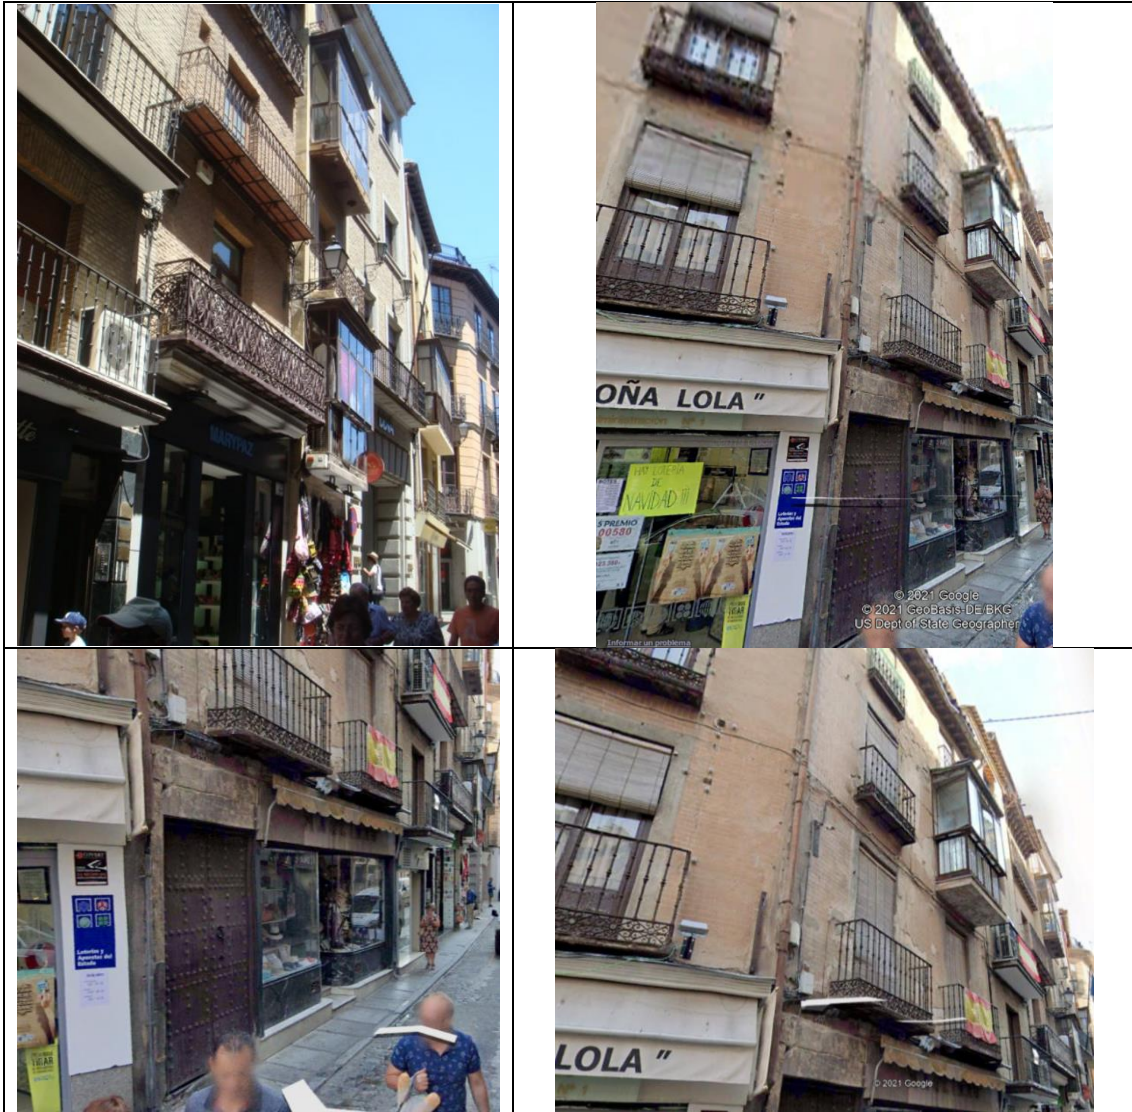
Estado de conservación general:			
Bueno	Regular		Mal
Tipo de ocupación:			
Permanente	Ocasional		Abandonada
Propiedad:			
Pública	Privada		
Tipología constructiva			
Material de envolvente:			
Ladrillo			
Tipo de puerta:			
Madera que parece original.			
Tipo de ventana:			
Madera y vidrio simple. Planta baja con vitrinas de vidrio doble para local comercial. Tiene el balcón cubierto			
Patologías visibles:			
Desprendimientos y erosión			
Actividades económicas			
¿Posee algún negocio?		Si	
¿Negocio en activo?		Si	
Sector del negocio:		Comercio	
Tipo de negocio:		Ropa	
Características del entorno			
Tipo de vía:		Vía urbana	
Capa de rodadura:		Piedra	
Tránsito:		Bajo	
Zonas verdes:		No	
Zonas peatonales:		Acera	
Carril bici:		No	
Actividades culturales			
¿El edificio forma parte de algún sector cultural? ¿Cuál?		No	
Proximidad a plazas:		Si (80 m) Plaza Zocodover

Estatuas o elementos destacados ¿Cuáles?		No	
Proximidad a teatros, museos o cines:		Si (150 m)	
Fotografías

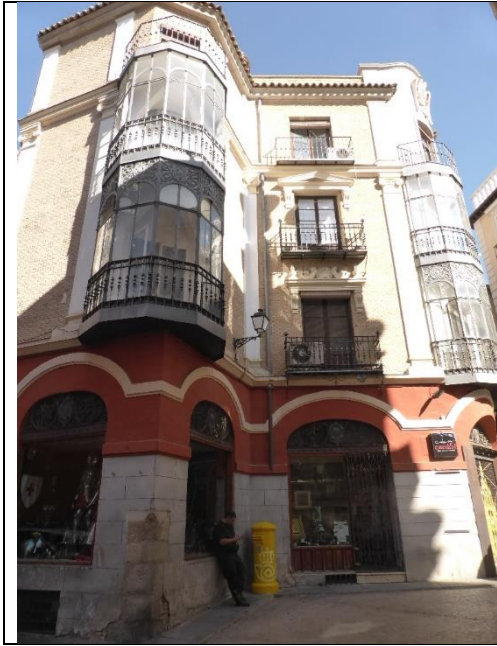
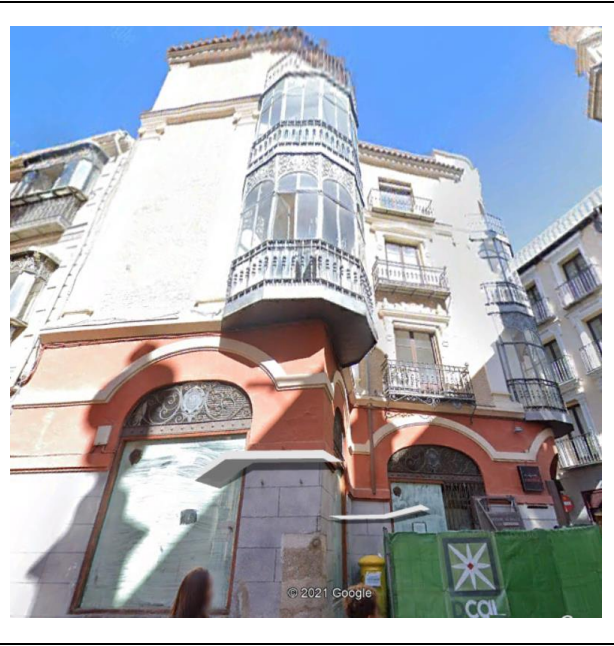
Estado de conservación general:			
Bueno	Regular		Mal o
Tipo de ocupación:			
Permanente	Ocasional		Abandonada
Propiedad:			
Pública	Privada		
Tipología constructiva			
Material de envolvente:			
Bloques			
Tipo de puerta:			
Metal enrollable, ha sido modificada para local comercial			
Tipo de ventana:			
Metal y vidrio doble. Planta baja con vitrinas de vidrio doble para local comercial. Tiene el balcón cubierto			
Patologías visibles:			
No presenta			
Actividades económicas			
¿Posee algún negocio?			
		Si	
¿Negocio en activo?			
		Si	
Sector del negocio:			
		Servicio	
Tipo de negocio:			
		Restaurante	
Características del entorno			
Tipo de vía:		Vía urbana	
Capa de rodadura:		Piedra	
Tránsito:		Bajo	
Zonas verdes:		No	
Zonas peatonales:		Acera	
Carril bici:		No	
Actividades culturales			
¿El edificio forma parte de algún sector cultural? ¿Cuál?		No

Proximidad a plazas:		Si (160 m) Plaza Mayor	
Estatuas o elementos destacados ¿Cuáles?		No	
Proximidad a teatros, museos o cines:		Si (290 m)	
Fotografías

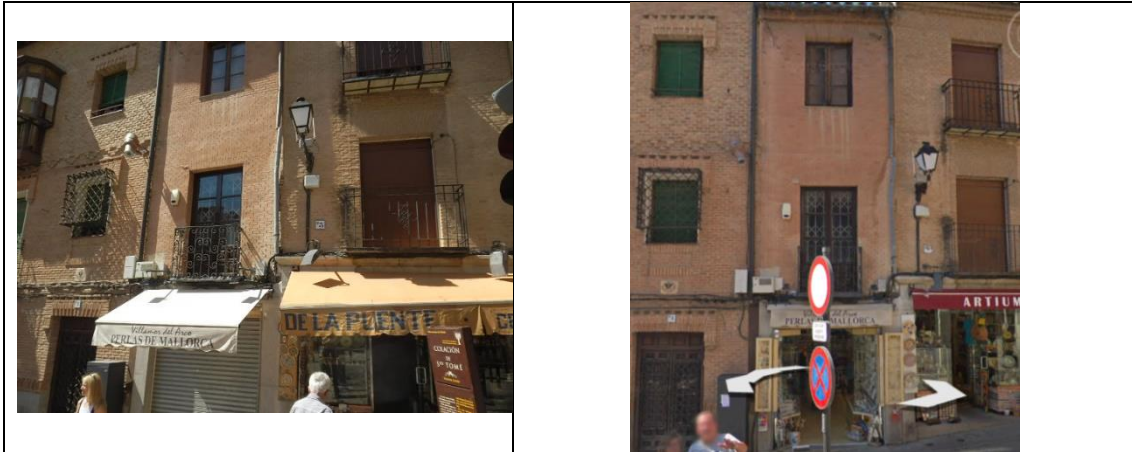
Estado de conservación general:			
Bueno	Regular		Mal o
Tipo de ocupación:			
Permanente	Ocasional		Abandonada
Propiedad:			
Pública	Privada		
Tipología constructiva			
Material de envolvente:			
Ladrillos			
Tipo de puerta:			
Metal enrollable, ha sido modificada para local comercial			
Tipo de ventana:			
Madera y vidrio simple, solo una por planta.			
Patologías visibles:			
Decoloración			
Actividades económicas			
¿Posee algún negocio?	Si		
¿Negocio en activo?	Si		
Sector del negocio:	Comercio		
Tipo de negocio:	Artesanía		
Características del entorno			
Tipo de vía:	Vía urbana		
Capa de rodadura:	Piedra		
Tránsito:	Bajo		
Zonas verdes:	No		
Zonas peatonales:	Acera		
Carril bici:	No		
Actividades culturales			
¿El edificio forma parte de algún sector cultural? ¿Cuál?	No		
Proximidad a plazas:	Si (0 m) Plaza del Salvador		
Estatuas o elementos destacados ¿Cuáles?	No

Proximidad a teatros, museos o cines:	Si (90 m)		
Fotografías

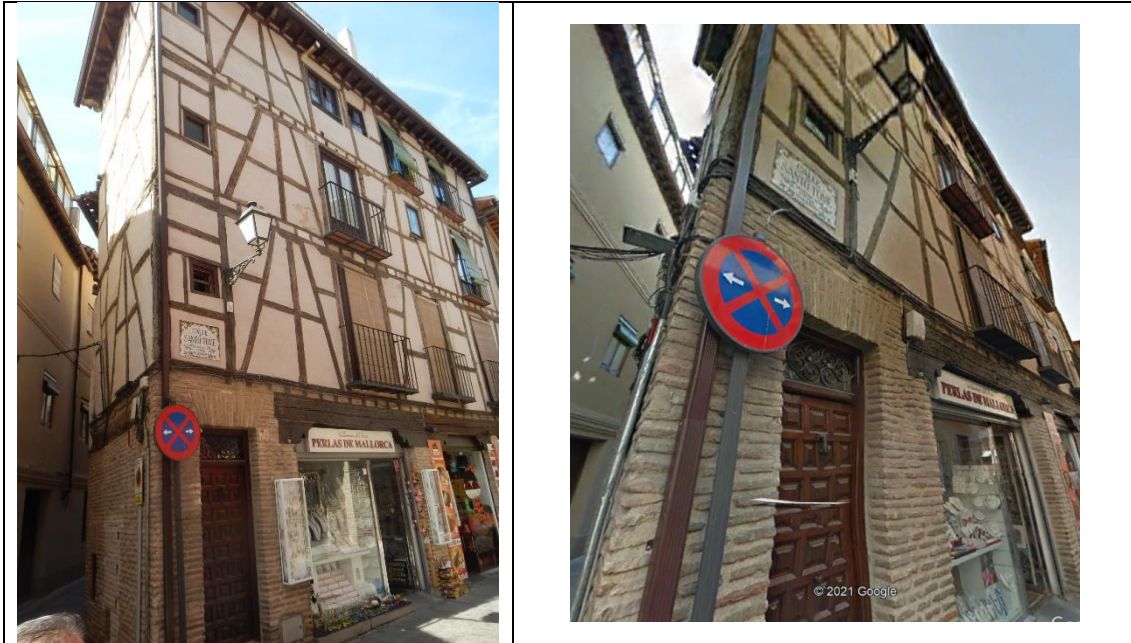
Información general			
Código del edificio: T10			
Dirección: CL ST TOME 1		Ubicación:

Estado de conservación general:			
Bueno	Regular		Mal o
Tipo de ocupación:			
Permanente	Ocasional		Abandonada
Propiedad:			
Pública	Privada		
Tipología constructiva			
Material de envolvente:			
Ladrillos			
Tipo de puerta:			
Madera			
Tipo de ventana:			
Madera y vidrio doble, ha sido modificada para vitrinas de local comercial en primera planta			
Patologías visibles:			
No presenta			
Actividades económicas			
¿Posee algún negocio?			
		Si	
¿Negocio en activo?			
		Si	
Sector del negocio:			
		Comercio	
Tipo de negocio:			
		Artesanía	
Características del entorno			
Tipo de vía:			
		Vía urbana	
Capa de rodadura:			
		Piedra	
Tránsito:			
		Bajo	
Zonas verdes:			
		No	
Zonas peatonales:			
		Acera	
Carril bici:			
		No	
Actividades culturales			
¿El edificio forma parte de algún sector cultural? ¿Cuál?			
		No	
Proximidad a plazas:

Si (20 m) Plaza del Salvador	
Estatuas o elementos destacados ¿Cuáles?			
		No	
Proximidad a teatros, museos o cines:			
		Si (100 m)	
Fotografías

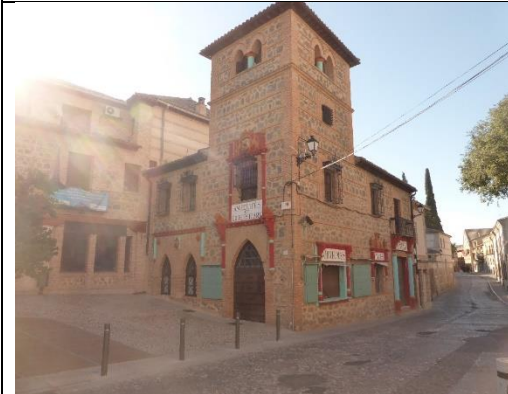
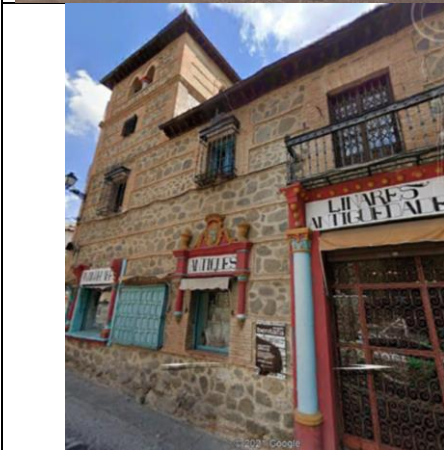
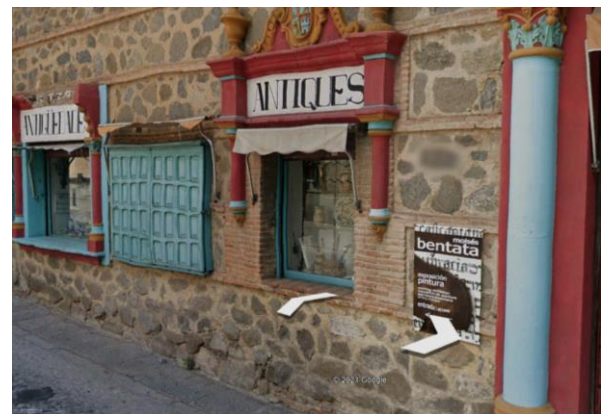
Información general			
Código del edificio: T11			
Dirección: CL REYES CATOLICOS 8		Ubicación:

Estado de conservación general:			
Bueno	Regular		Mal o
Tipo de ocupación:			
Permanente	Ocasional		Abandonada
Propiedad:			
Pública		Privada	
Tipología constructiva			
Material de envolvente:			
Piedra y ladrillos			
Tipo de puerta:			
Metal y vidrio			
Tipo de ventana:			
Madera y vidrio doble, con protecciones metálicas			
Patologías visibles:			
No presenta			
Actividades económicas			
¿Posee algún negocio?	Si		
¿Negocio en activo?	Si		
Sector del negocio:	Comercio		
Tipo de negocio:	Objetos antiguos		
Características del entorno			
Tipo de vía:	Vía urbana		
Capa de rodadura:	Piedra		
Tránsito:	Bajo		
Zonas verdes:	Si		
Zonas peatonales:	Acera y espacio peatonal		
Carril bici:	No		
Actividades culturales			
¿El edificio forma parte de algún sector cultural? ¿Cuál?	No		
Proximidad a plazas:	Si (100 m)		
Estatuas o elementos destacados ¿Cuáles?	No

Fotografias

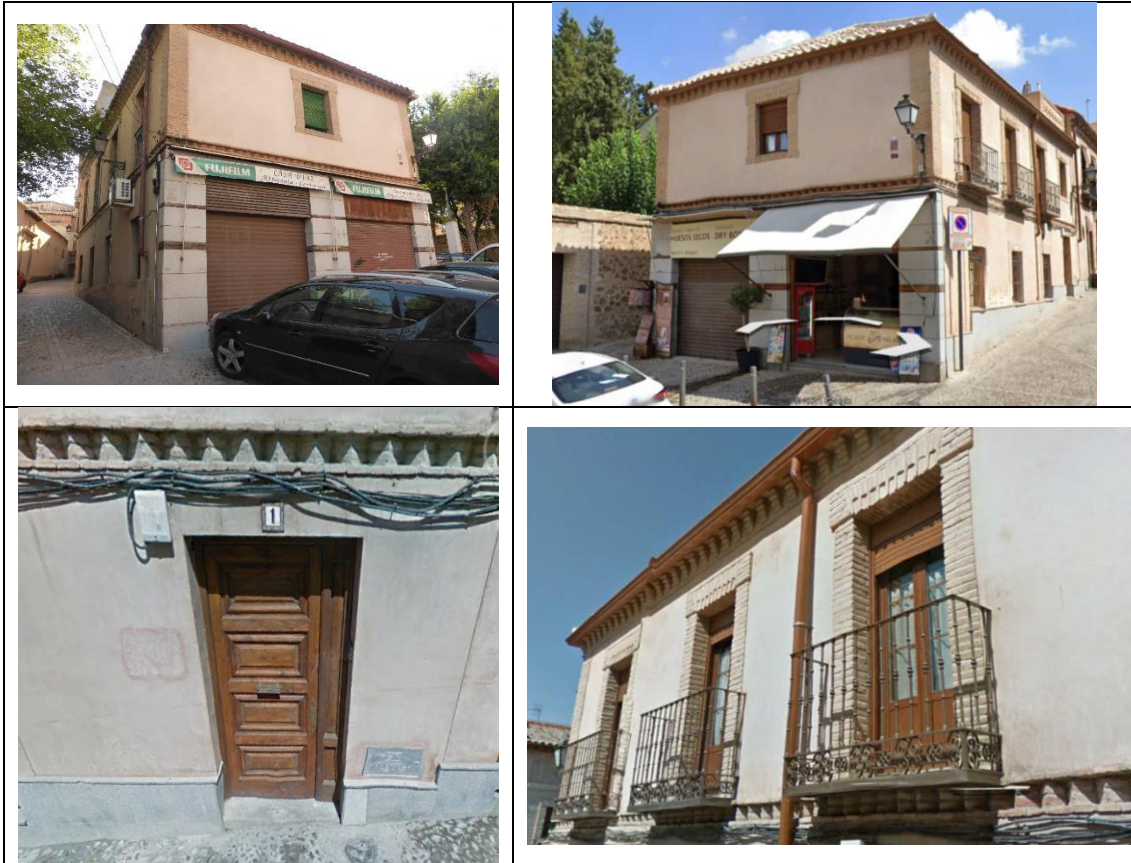
Información general			
Código del edificio: T12			
Dirección: PZ BARRIO NUEVO 1		Ubicación:  	
Estado de conservación general:			
Bueno	Regular		Mal o
Tipo de ocupación:			
Permanente	Ocasional		Abandonada
Propiedad:			
Pública	Privada		
Tipología constructiva			
Material de envolvente:			
Piedra y ladrillos			
Tipo de puerta:			
Madera			
Tipo de ventana:			
Madera y vidrio doble, con persiana			
Patologías visibles:			
No presenta			
Actividades económicas			
¿Posee algún negocio?			
		Si	
¿Negocio en activo?			
		Si	
Sector del negocio:		Comercio	
Tipo de negocio:		Tienda	
Características del entorno			
Tipo de vía:		Vía urbana	
Capa de rodadura:		Piedra	
Tránsito:		Bajo	
Zonas verdes:		Si	
Zonas peatonales:		Acera y espacio peatonal	
Carril bici:		No	
Actividades culturales			
¿El edificio forma parte de algún sector cultural? ¿Cuál?		No	
Proximidad a plazas:		Si (0 m)	
Estatuas o elementos destacados ¿Cuáles?		Si, estatua de Benito Pérez Galdos

Proximidad a teatros, museos o cines:		Si (50 m)	
Fotografías

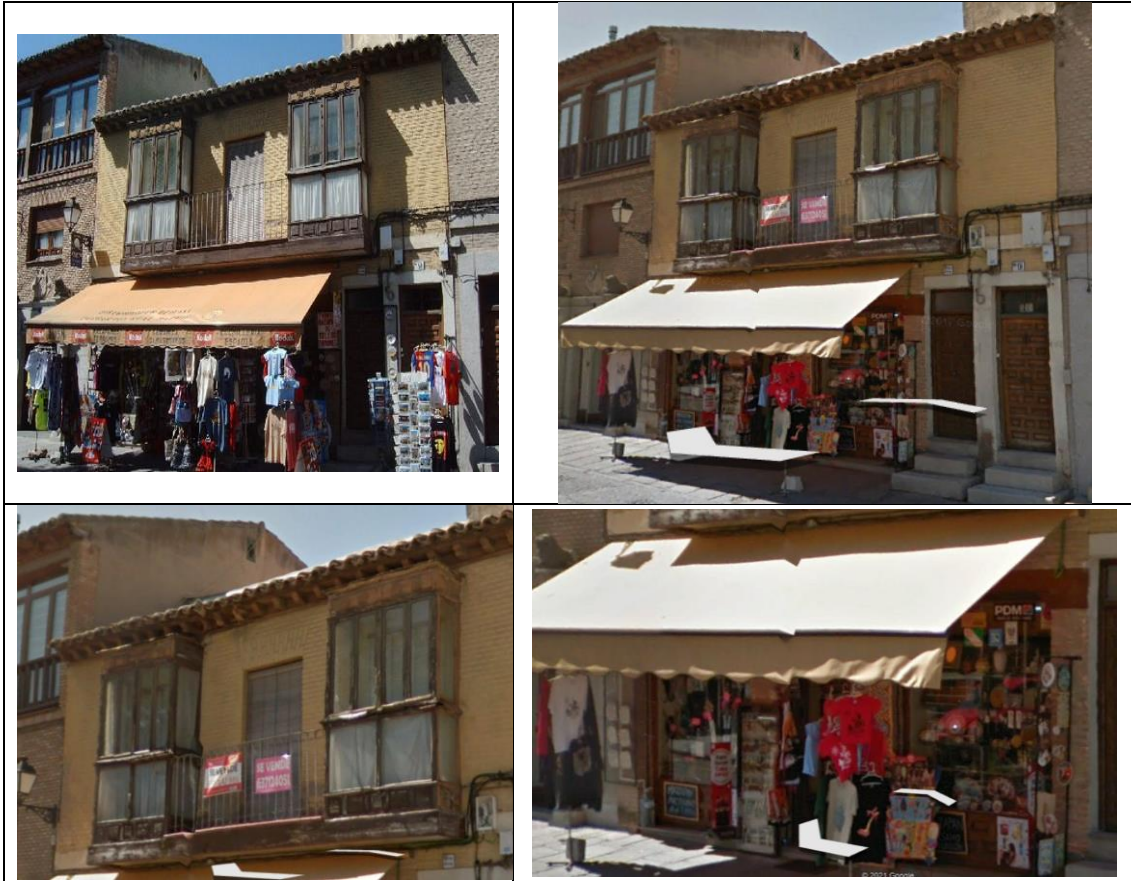
Información general			
Código del edificio: T13			
Dirección: CL REYES CATOLICOS 9		Ubicación:

Estado de conservación general:			
Bueno	Regular		Mal o
Tipo de ocupación:			
Permanente	Ocasional		Abandonada
Propiedad:			
Pública	Privada		
Tipología constructiva			
Material de envolvente:			
Ladrillos			
Tipo de puerta:			
Madera			
Tipo de ventana:			
Madera y vidrio simple, aparentemente es original. Ventana doble			
Patologías visibles:			
Desgaste y madera de marco de ventana exterior en mal estado.			
Actividades económicas			
¿Posee algún negocio?			
		Si	
¿Negocio en activo?			
		Si	
Sector del negocio:		Comercio	
Tipo de negocio:		Recuerdos	
Características del entorno			
Tipo de vía:		Vía urbana	
Capa de rodadura:		Piedra	
Tránsito:		Bajo	
Zonas verdes:		Si	
Zonas peatonales:		Espacio peatonal	
Carril bici:		No	
Actividades culturales			
¿El edificio forma parte de algún sector cultural? ¿Cuál?		No	
Proximidad a plazas:		Si (0 m)

Estatuas o elementos destacados ¿Cuáles?		Si, estatua de Benito Pérez Galdos	
Proximidad a teatros, museos o cines:		Si (50 m)	
Fotografías

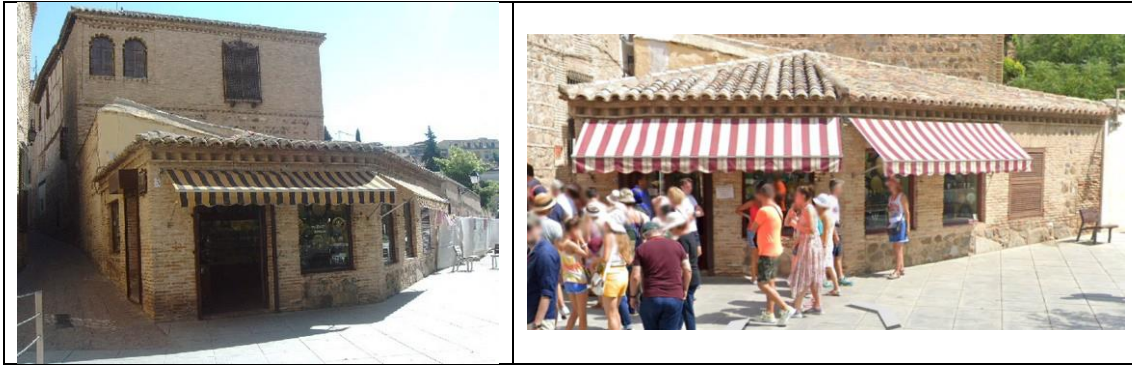
Información general			
Código del edificio: T14			
Dirección: CL SAMUEL LEVI 3		Ubicación:

Estado de conservación general:			
Bueno	Regular		Mal o
Tipo de ocupación:			
Permanente	Ocasional		Abandonada
Propiedad:			
Pública	Privada		
Tipología constructiva			
Material de envolvente:			
Ladrillos y piedra			
Tipo de puerta:			
Madera			
Tipo de ventana:			
Madera y vidrio simple han sido modificadas para local comercial.			
Patologías visibles:			
No			
Actividades económicas			
¿Posee algún negocio?			
		Si	
¿Negocio en activo?			
		Si	
Sector del negocio:		Comercio	
Tipo de negocio:		Tienda de bebidas	
Características del entorno			
Tipo de vía:		Vía urbana	
Capa de rodadura:		Piedra	
Tránsito:		Bajo	
Zonas verdes:		Si	
Zonas peatonales:		Espacio peatonal	
Carril bici:		No	
Actividades culturales			
¿El edificio forma parte de algún sector cultural? ¿Cuál?		No	
Proximidad a plazas:		Si (0 m)	
Estatuas o elementos destacados ¿Cuáles?		Si, estatua de Benito Pérez Galdos

Proximidad a teatros, museos o cines:		Si (0 m) Museo del Greco	
Fotografías

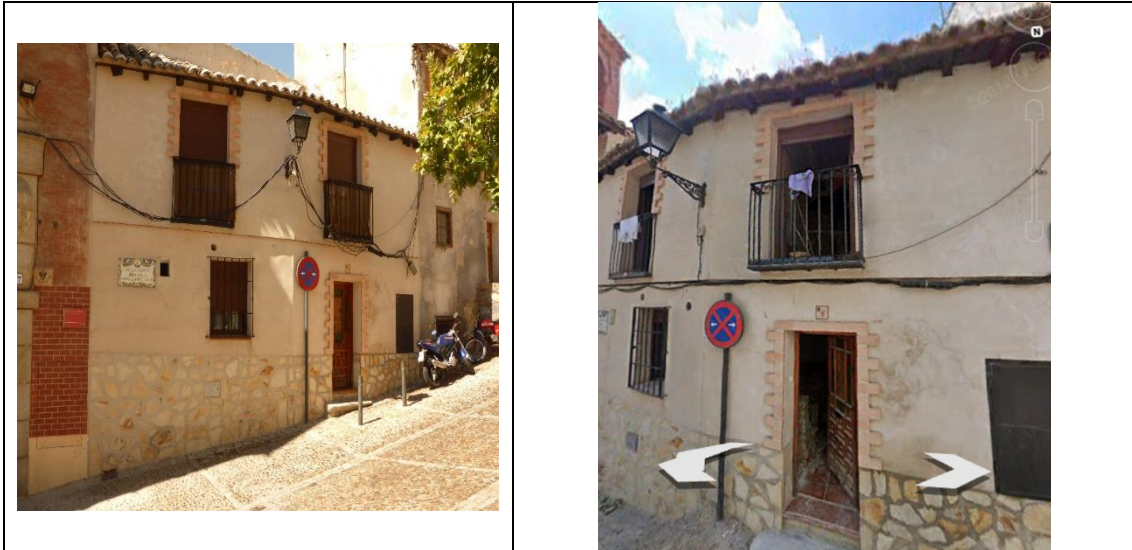
Información general			
Código del edificio: T16			
Dirección: PZ SAN CIPRIANO 8		Ubicación:

Estado de conservación general:			
Bueno	Regular		Mal o
Tipo de ocupación:			
Permanente	Ocasional		Abandonada
Propiedad:			
Pública	Privada		
Tipología constructiva			
Material de envolvente:			
Ladrillos y piedra			
Tipo de puerta:			
Madera			
Tipo de ventana:			
Madera y vidrio simple			
Patologías visibles:			
Si, humedad			
Actividades económicas			
¿Posee algún negocio?			
		No	
¿Negocio en activo?			
		No	
Sector del negocio:

-	
Tipo de negocio:			
		-	
Características del entorno			
Tipo de vía:		Vía urbana	
Capa de rodadura:		Piedra	
Tránsito:		Bajo	
Zonas verdes:		Si	
Zonas peatonales:		Espacio peatonal	
Carril bici:		No	
Actividades culturales			
¿El edificio forma parte de algún sector cultural? ¿Cuál?		No	
Proximidad a plazas:		Si (0 m)	
Estatuas o elementos destacados ¿Cuáles?		No	
Proximidad a teatros, museos o cines:		No	
Fotografías

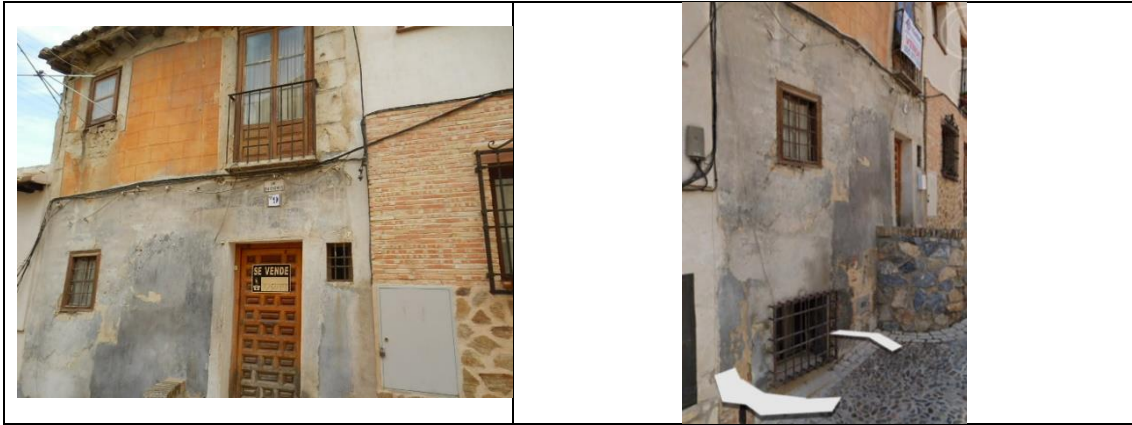
Información general	
Código del edificio: T17	
Dirección: PZ SAN CIPRIANO 9	
Estado de conservación general:	
Bueno	Regular Mal
Tipo de ocupación:	
Permanente	Ocasional Abandonada
Propiedad:	
Pública	Privada
Ubicación:

Tipología constructiva	
Material de envoltante:	
Ladrillos y piedra	
Tipo de puerta:	
Madera	
Tipo de ventana:	
Madera y vidrio simple	
Patologías visibles:	
Si, humedad, erosión y madera en mal estado.	
Actividades económicas	
¿Posee algún negocio?	
No	
¿Negocio en activo?	
No	
Sector del negocio:

-	
Tipo de negocio:	
-	
Características del entorno	
Tipo de vía:	
Vía urbana	
Capa de rodadura:	
Piedra	
Tránsito:	
Bajo	
Zonas verdes:	
Si	
Zonas peatonales:	
Espacio peatonal	
Carril bici:	
No	
Actividades culturales	
¿El edificio forma parte de algún sector cultural? ¿Cuál?	
No	
Proximidad a plazas:	
Si (0 m)	
Estatuas o elementos destacados ¿Cuáles?	
No	
Proximidad a teatros, museos o cines:	
No	
Fotografías

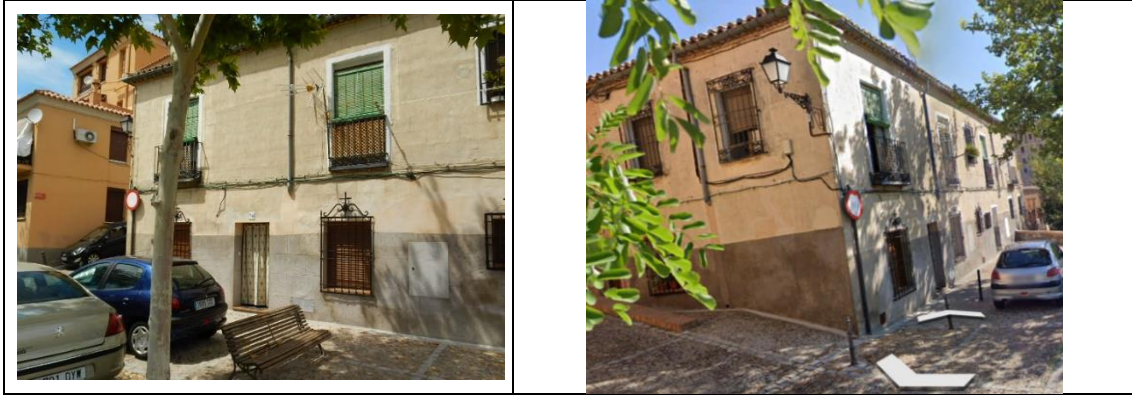
Información general			
Código del edificio: T18			
Dirección: PZ CERRO MELOJAS 4		Ubicación:

Estado de conservación general:			
Bueno	Regular		Mal o
Tipo de ocupación:			
Permanente	Ocasional		Abandonada
Propiedad:			
Pública	Privada		
Tipología constructiva			
Material de envolvente:			
Ladrillos y piedra			
Tipo de puerta:			
Madera			
Tipo de ventana:			
Madera y vidrio simple			
Patologías visibles:			
Si, humedad			
Actividades económicas			
¿Posee algún negocio?		No	
¿Negocio en activo?		No	
Sector del negocio:		-	
Tipo de negocio:		-	
Características del entorno			
Tipo de vía:		Vía urbana	
Capa de rodadura:		Piedra	
Tránsito:		Bajo	
Zonas verdes:		Si	
Zonas peatonales:		Espacio peatonal	
Carril bici:		No	
Actividades culturales			
¿El edificio forma parte de algún sector cultural? ¿Cuál?		No	
Proximidad a plazas:		Si (0 m)	
Estatuas o elementos destacados ¿Cuáles?		No	
Proximidad a teatros, museos o cines:		Si (200 m)

Fotografías

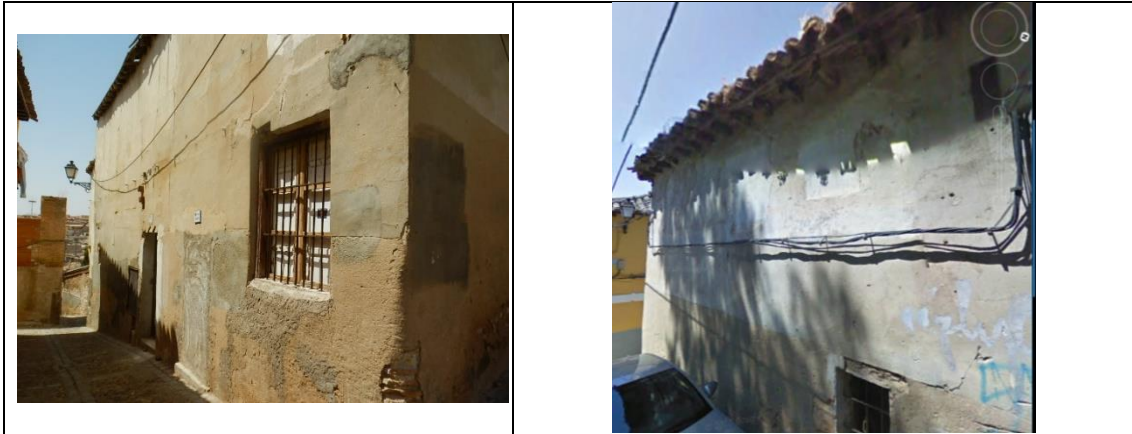
Información general	
Código del edificio: T22	
Dirección: CL FLOR 1	Ubicación:
Estado de conservación general:	
Bueno	Regular Mal
Tipo de ocupación:	
Permanente	Ocasional Abandonada
Propiedad:	
Pública	Privada

Tipología constructiva	
Material de envolvente:	
Ladrillo	
Tipo de puerta:	
Puerta sellada	
Tipo de ventana:	
Algunas están selladas con bloque. La que existe tiene marco de madera	
Patologías visibles:	
Humedad, fisuras, desprendimiento y cubierta vegetal en el techo	
Actividades económicas	
¿Posee algún negocio?	
No	
¿Negocio en activo?	
No	
Sector del negocio:

-	
Tipo de negocio:	
-	
Características del entorno	
Tipo de vía:	Vía urbana
Capa de rodadura:	Piedra
Tránsito:	Bajo
Zonas verdes:	No
Zonas peatonales:	Espacio peatonal
Carril bici:	No
Actividades culturales	
¿El edificio forma parte de algún sector cultural? ¿Cuál?	No
Proximidad a plazas:	Si (140 m)
Estatuas o elementos destacados ¿Cuáles?	No
Proximidad a teatros, museos o cines:	Si (300 m)
Fotografías

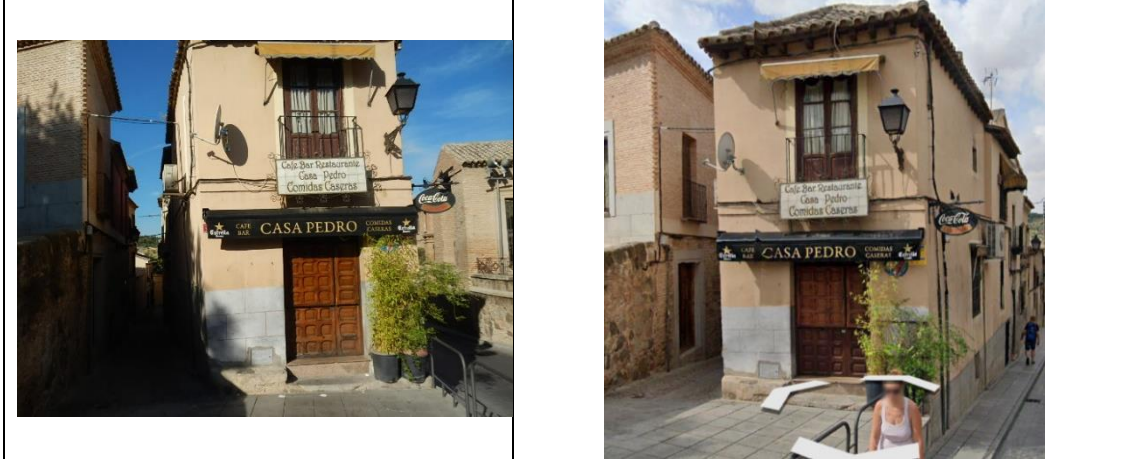
Información general			
Código del edificio: T25			
Dirección: PZ SAN JUAN REYES 7		Ubicación:

Estado de conservación general:			
Bueno	Regular		Mal o
Tipo de ocupación:			
Permanente	Ocasional		Abandonada
Propiedad:			
Pública	Privada		
Tipología constructiva			
Material de envolvente:			
Piedra y ladrillo			
Tipo de puerta:			
Puerta de madera			
Tipo de ventana:			
Marco de madera y vidrio doble			
Patologías visibles:			
Erosión			
Actividades económicas			
¿Posee algún negocio?			
		No	
¿Negocio en activo?			
		No	
Sector del negocio:

Fotografias
