Aigua i arqueologia al santuari de la Mare de Déu de la Font (Castellfort, els Ports)

Sergi Selma Castell*

Resum

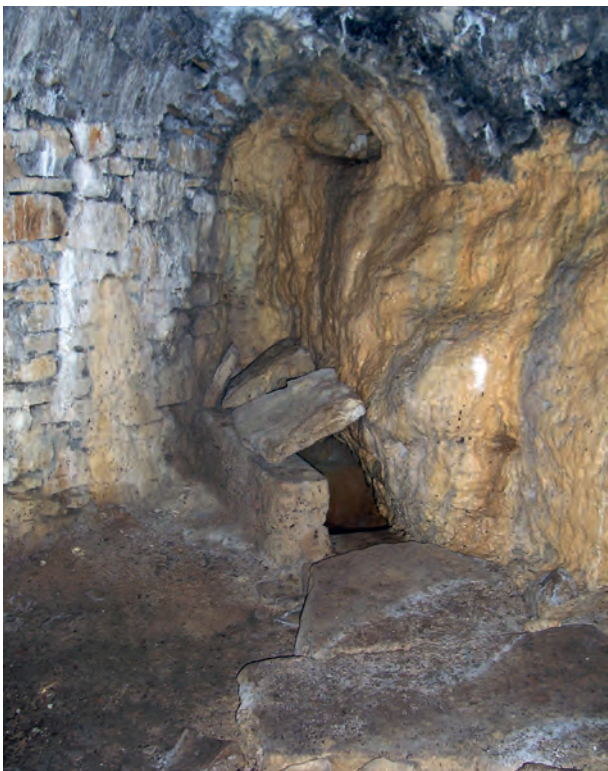
Figura 3. Detall del naixement d'aigua entre la roca natural i la nau de l'església.

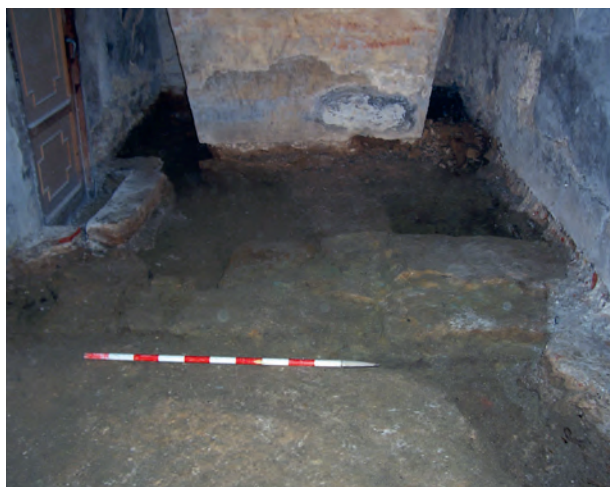
Figura 9. Detall dels fonaments de l'antiga capella gòtica (UE 1015).

a) Elements arquitectònics. Es tracta dels fonaments de l'antiga capella gòtica (UE 1015), amb una planta irregular de 4 x 3 metres aproximadament, i parets de grossària variable. Només es va extreure el paviment de rajoles recent i la capa on assentava, fins arribar al nivell de terra xafada detectat en els espais immediats.

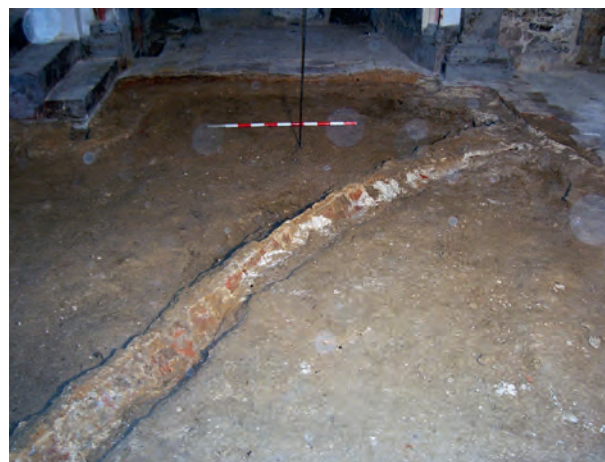
Figura 10. Vista del paviment general de terra xafada amb capa de calç (UE 1003) que regularitza tota la nau i la canalització més recent (UE 1013) que el trenca.

Finalment, a uns 12/15 cm de fondària apareixia un possible paviment de terra xafada amb una capa de calç (UE 1003) que ocupava tota la nau, enrasava amb canalitzacions antigues i regularitzava el nivell de roca retallada en la banda oriental. Destaca, en qualsevol cas, les restes d'una capa fina de cendres sobre el nivell de roca (UE 1017), cobrint la canalització de drenatge (UE 1012) molt pròxima a la paret oriental de l'església. Esta taca conté mostres de ferro, fustes i fragments de teules (com si es tractés de les restes d'un incendi).

Una tercera canalització d'aigua (UE 1013) es va construir més recentment. També neix de la pica de la font interior, i després d'un inici recte cap a la façana oriental, dibuixa una planta en forma de "S" per tal d'eixir de l'església pel buit de la porta principal. La seua construcció seccionà el paviment de terra xafada (UE 1003) i quedà visible i per sobre d'este en el tram inicial. Després pren fondària, facilitat pel nivell de reblliment sobre el qual discorre i trencà part del fonament de la porta per construir una eixida canalitzada de grans dimensions.
