# Intervención arqueológica en el arco romano de Cabanes (la Plana Alta)

Con motivo de los trabajos de restauración del arco de Cabanes (la Plana Alta, Castellón) se ha realizado una intervención arqueológica en el mencionado monumento. El presente artículo recoge los resultados de dicha intervención.

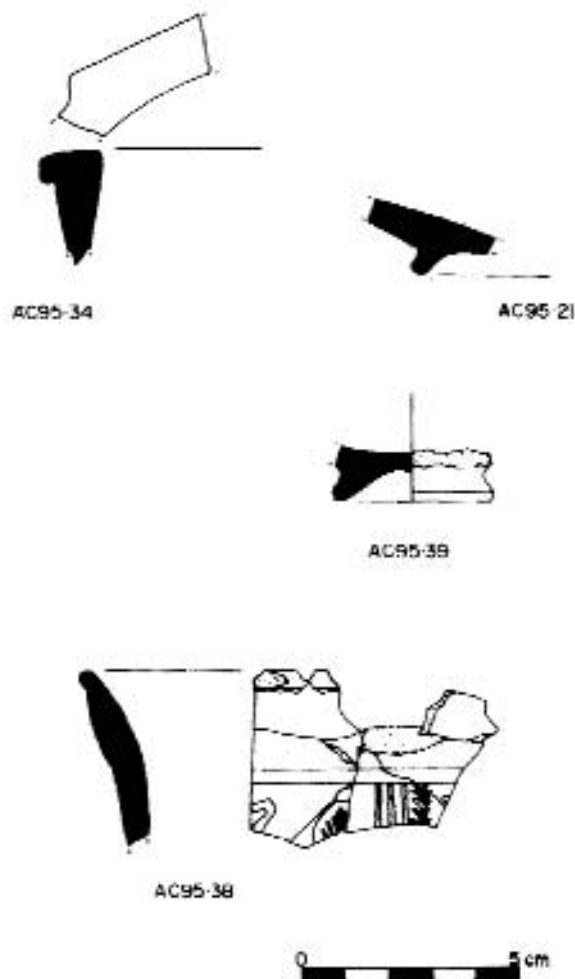
Figura 4. *Terra sigillata* hispánica recuperada en la arqueta y la canalización de drenaje.

En el primer nivel de la zanja, a 30 centímetros de la superficie y bajo la acera perimetral, se han recuperado un total de 12 fragmentos de cerámica romana, de ellos 10 de *terra sigillata* hispánica, con dos formas identificables: una Dragendorff 35 (Fig. 4, AC95-34) y una Dragen-

dorff 29 decorada (Fig. 4, AC95-38). Su presencia no es extraña ni debe calificarse de aislada: durante la reforma realizada en 1981 se extrajo gran cantidad de tierra de la zona hoy ocupada por la isleta circular de protección y por la rotonda o glorieta que encauza el tráfico. Aún hoy en esta tierra, amontonada en las cercanías del arco, es visible, en cantidades modestas, la cerámica romana a cuyo contexto, sin duda, perteneció la localizada por nosotros en el primer nivel de la zanja de drenaje.

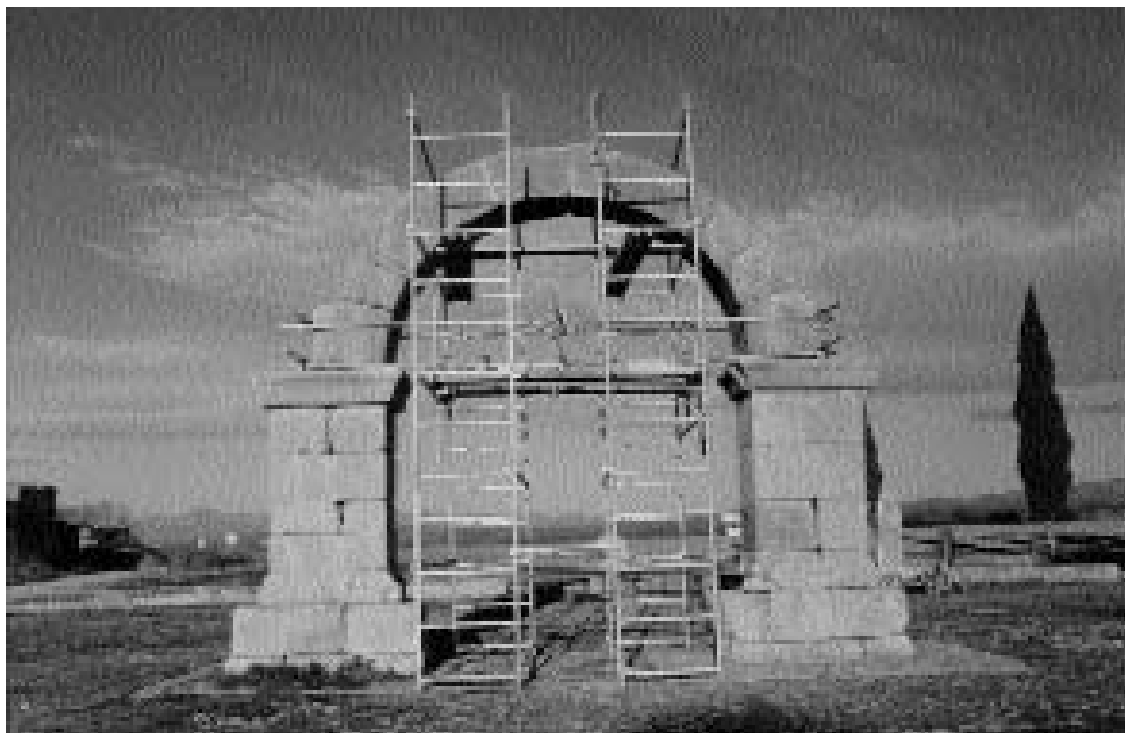
1.- Cara este del arco de Cabanes con el andamiaje de protección instalado durante los trabajos de limpieza, restauración y excavación de 1994-1995.

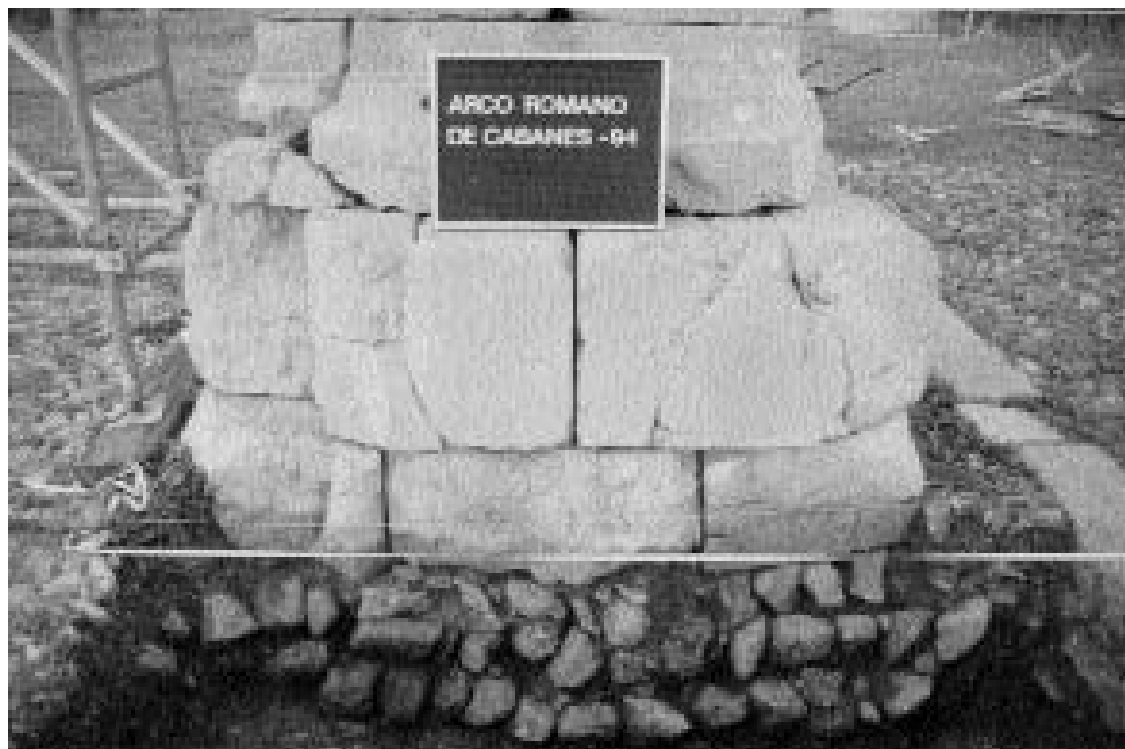
2.- Detalle de la cimentación de la pilastra norte, vista por su cara este.

La excavación de los cuatro flancos de la pilastra ha permitido, por otra parte, documentar con todo detalle su cimentación, cuyo proceso ha podido ser reconstruido a partir de la información obtenida: se excavó una cubeta hasta la roca madre que fue colmatada por tres capas de piedras de mediano tamaño colocadas ordenadamente, y entre ellas dos lechos de mortero; como remate,

otra capa más irregular de pequeñas piedras y mortero sobre la cual descansan los bloques escuadrados que forman la estructura visible del arco.
