***Trabajo Final de Grado:***

# **ACONDICIONAMIENTO DE éBRICKhouse PARA SU UBICACIÓN PERMANENTE**

**Titulación: Grado en ARQUITECTURA TÉCNICA**

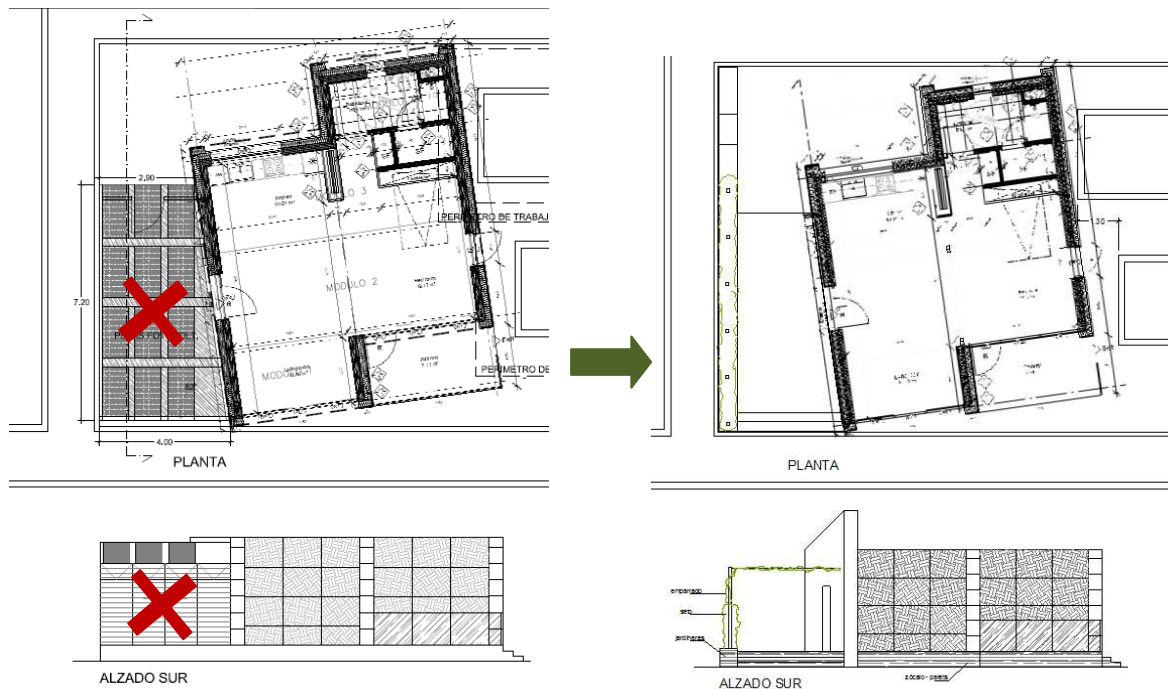
No obstante el espacio previsto para el invernadero se reinventó en un invernadero vegetal, dando a una terraza de acceso con posibilidad de ser cubierta mediante cobertura vegetal de hoja caduca, que provocase sombra en verano y dejase pasar el sol en invierno.

Imagen 7. Programa del prototipo reconstruido / [EBH16]

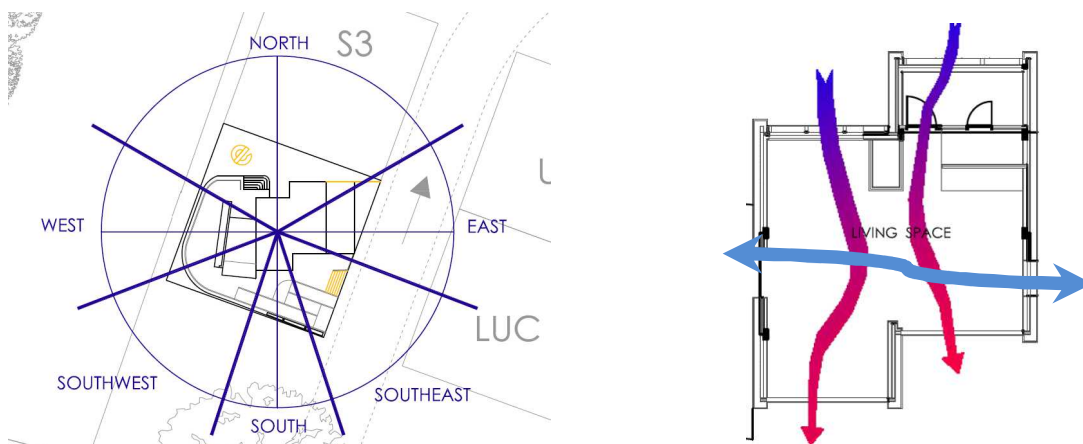
En el diseño del prototipo original se adoptó como condicionante principal, la **orientación** de la vivienda respecto del eje **Norte-Sur**, así como las aberturas laterales de la vivienda para provocar la corriente de aire y **ventilación natural** de la misma.

Imagen 8. Orientación y ventilación natural / [éqipe VIA-UJI]

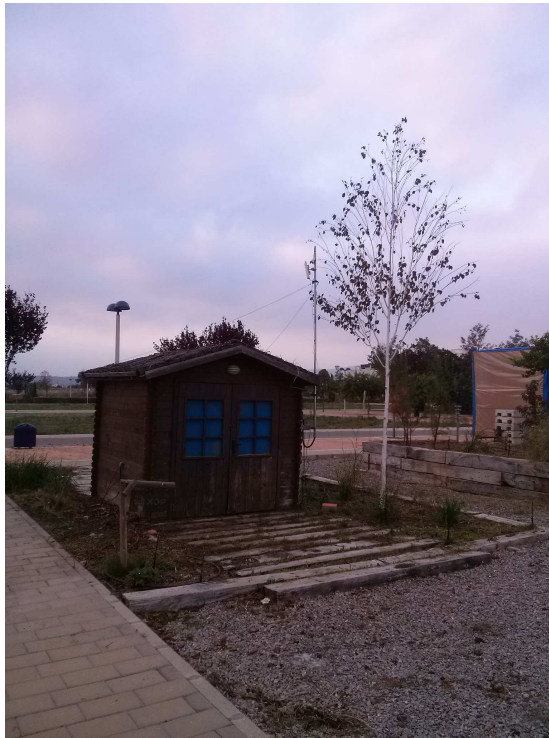
La edificación existente se trataba de una caseta prefabricada de madera que albergaba el sistema de riego de las jardineras del citado jardín, que finalmente se reubicó y reconectó en la vivienda, en un espacio diseñado para ello.

Foto 14 y 15. Caseta con la Central de riego a retirar y reponer / [EP]

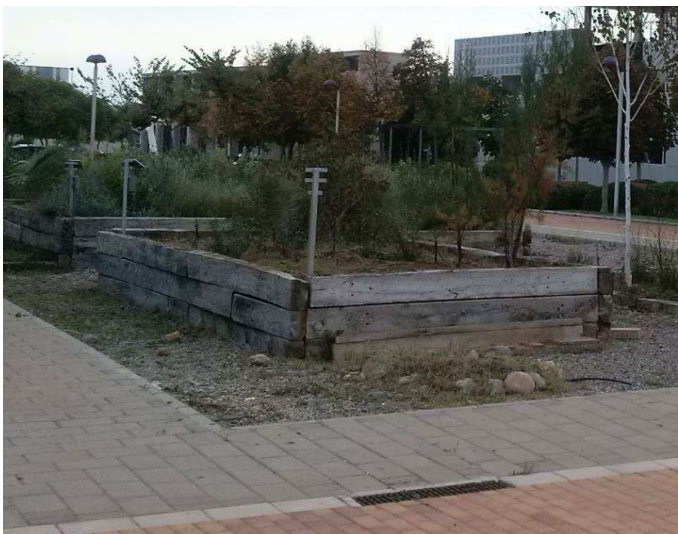
Las jardineras eran superficiales, dispuestas sobre el terreno de la parcela y fabricadas con paredes de traviesas de madera de escuadría de 23x14cm y una longitud entre 2,60m y 1,30m (1/2 traviesa), que acabarían siendo grandes protagonistas en la reconstrucción, aprovechando y reutilizándolas para múltiples funciones.

Foto 16. Jardinera a retirar [EP]

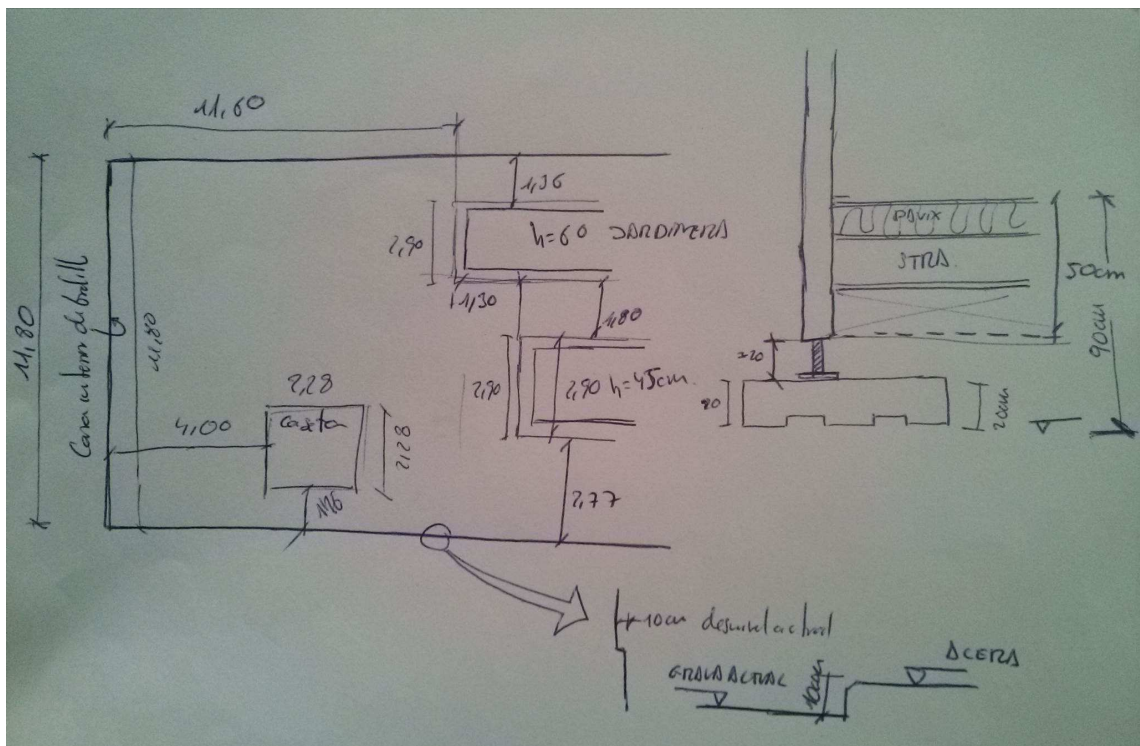
Del mismo modo, las jardineras y elementos del interior del jardín estaban dispuestos con las caras paralelas al bordillo perimetral, lo que facilitó mucho la toma de datos de su posición con ayuda simplemente de la cinta métrica.

Imagen 10. Toma de datos de los elementos a mantener en el interior de la parcela / [EP]

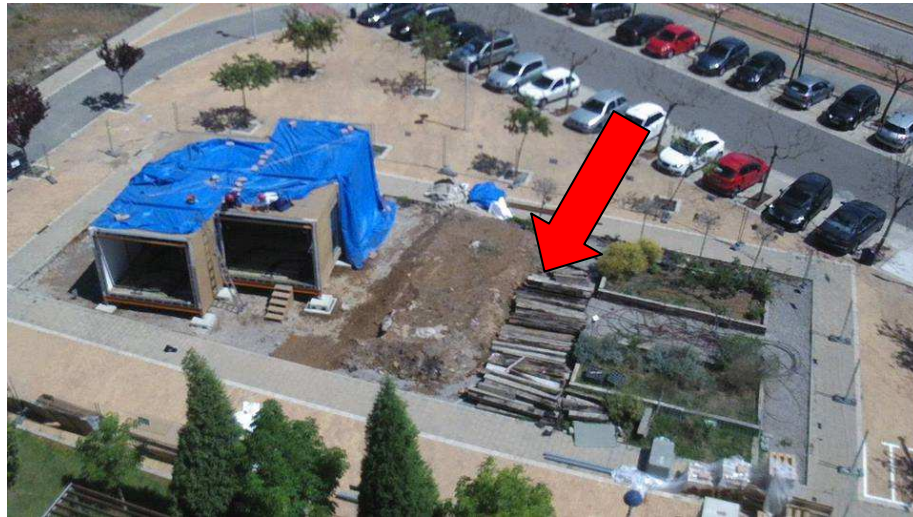
3.- Retirar las traviesas existentes tanto en las jardineras como sobre el pavimento del entorno de la caseta, y acopiarlas en la zona de acopio de material dispuesta en las inmediaciones de la parcela para su posterior reutilización.

4.- Acopiar la tierra de las jardineras fuera del ámbito de la edificación para su posterior reutilización en los jardines y urbanización exterior de la vivienda.

Foto 18. Localización de la zona de acopios de tierras y traviesas de las jardineras / [EBH16]

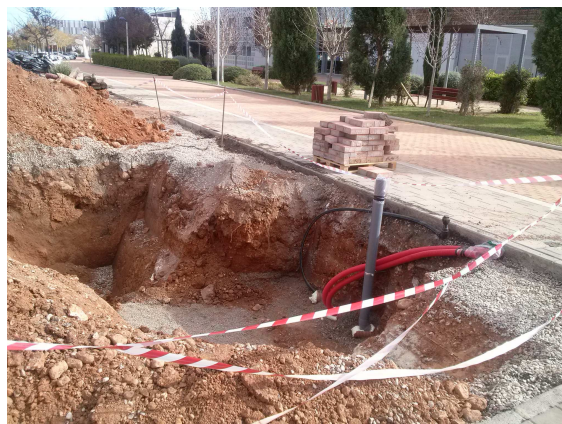
5.- Localización de las acometidas mediante cata en el terreno, prolongación de las mismas hasta la superficie y tapado de la cata para recuperar la cota del terreno.

Foto 19. Localización de acometidas. [éBRICKhouse 2016]

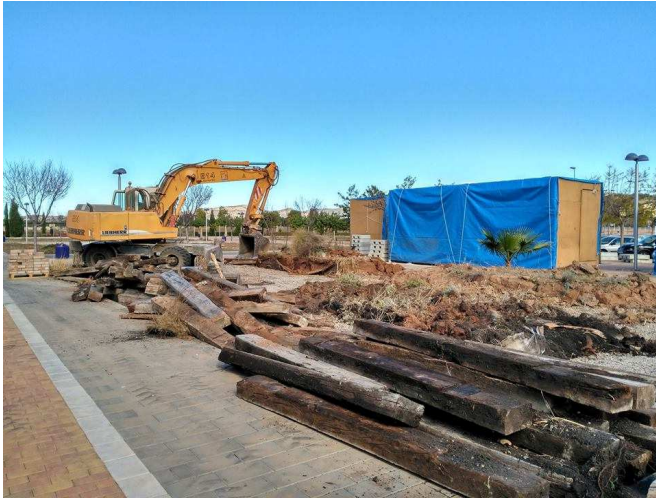
Fotos 21 y 22. Pala retroexcavadora de neumáticos / [EBH16]

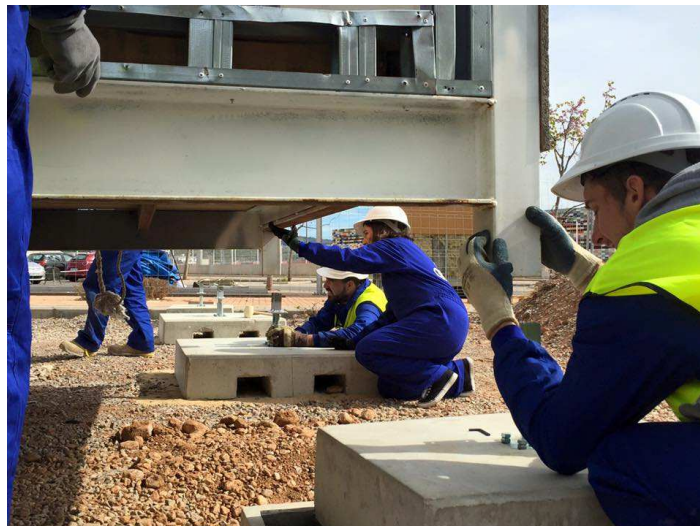
La estructura modular de la vivienda necesitaba de gran precisión a la hora del emplazamiento de la cimentación prefabricada puesto que sobre ella se emplazan los pies derechos sobre los que debía encajar el perfil hueco cuadrado de cada pilar de los módulos de la estructura.

Foto 23. Encaje de la estructura sobre los pies derechos de la cimentación (Fase de Estructura)

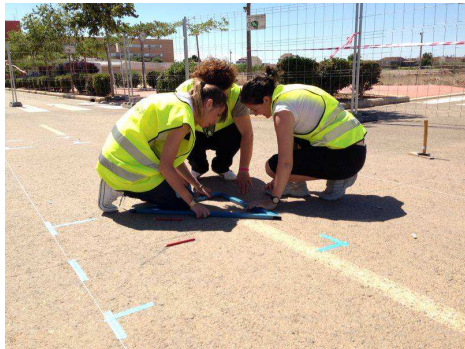
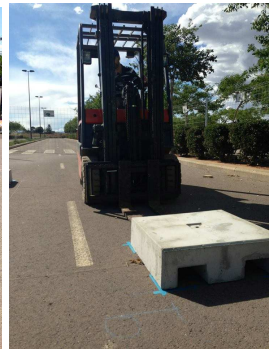
El replanteo sobre el asfalto se llevaba a cabo replanteando el contorno de cada zapata prefabricada, marcando en el suelo con spray cada uno de los cuatro vértices de cada zapata, con un total de  $13 \times 4 = 52$  puntos marcados en el suelo.

Fotos 24, 25 y 26. Proceso de replanteo llevado a cabo para éBRICKhouse 2014 / [equipe VIA-UJI]

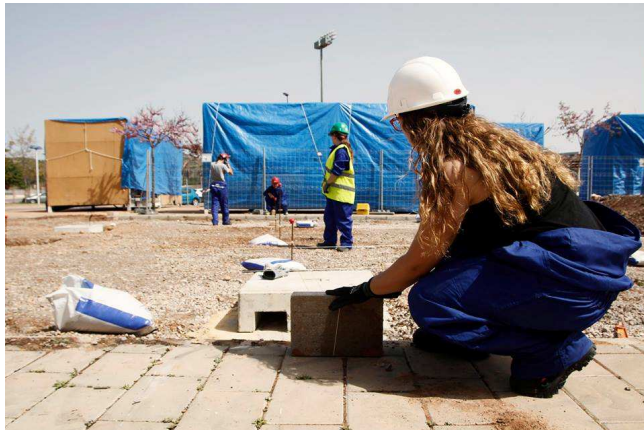
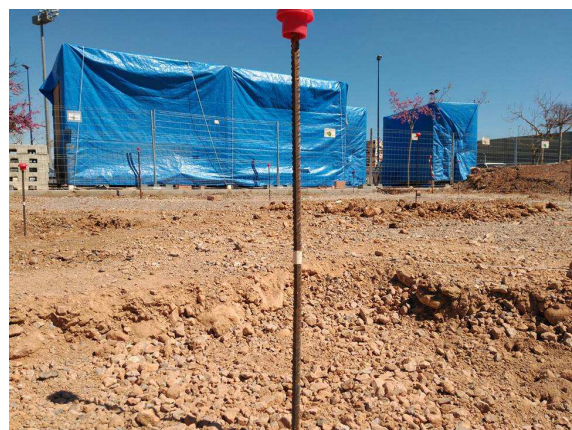
2.- Sobre el terreno se marcan las alineaciones de los ejes de las zapatas con lienzas y en los cruces entre lienzas se clavan varillas de redondo del Ø10mm, justo en el eje de cada zapata.

3.- Tomando de referencia el nivel de la esquina suroeste del bordillo perimetral de la parcela, y con ayuda de un láser y una mira receptora, se traslada con cinta aislante, dicho nivel a cada una de las varillas clavadas.

Fotos 27 y 28. Replanteo de los ejes de zapatas y marcaje del nivel de referencia de la acera en cada varilla [EBH16]

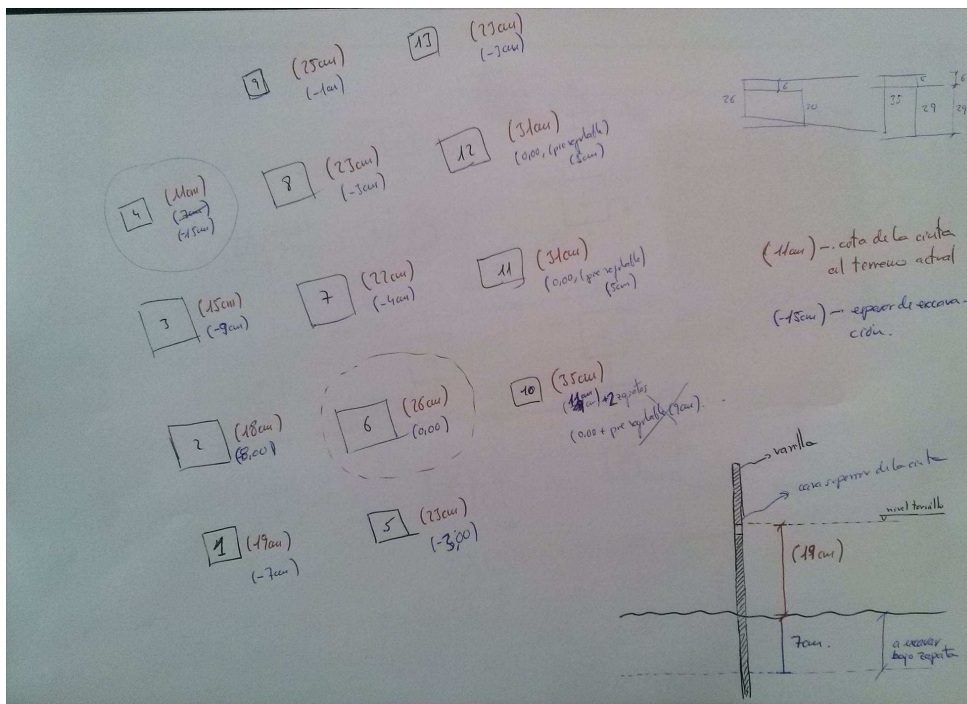
Imagen 19. Plano de excavación y cota de apoyo de las zapatas prefabricadas / [EP]

Nótese como en la zapata nº 10 se previó la colocación de dos zapatas superpuestas para llegar al nivel establecido.

Teniendo en cuenta la holgura regulable en altura de los pies derechos de apoyo de cada pilar, se fijó la cota de apoyo de las zapatas de modo que se minimizara el volumen de excavación, y se evitara tener que rellenar bajo la base de cada zapata, apoyando la mayoría de ellas directamente sobre el terreno.

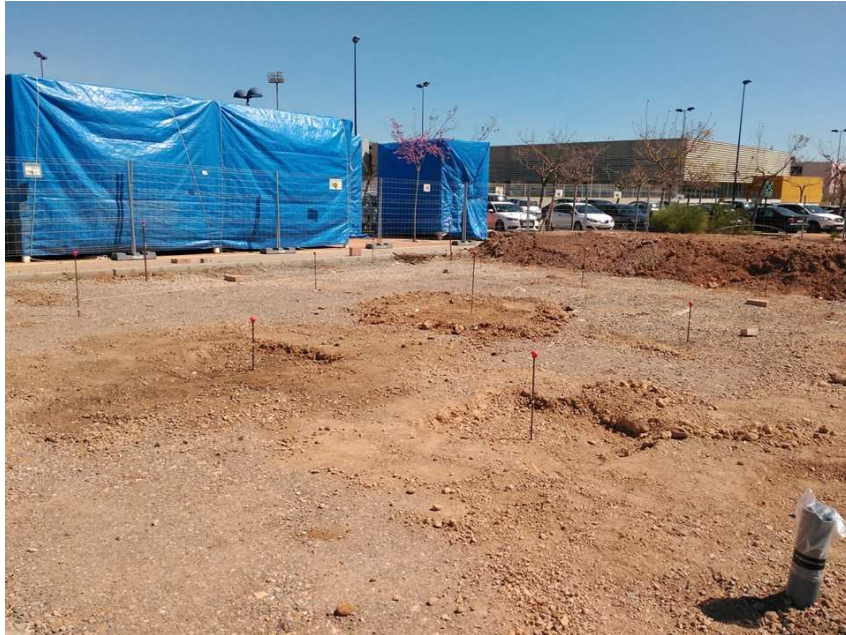
6.- Conocidas las cotas de excavación, y debido a la poca profundidad de éstas y a las características del terreno, se procedió a la excavación por medios manuales de la base de cada zapata entorno a la varilla de acero previamente clavada.

Foto 29. Excavación de la cimentación con las varillas todavía clavadas / [EBH16]

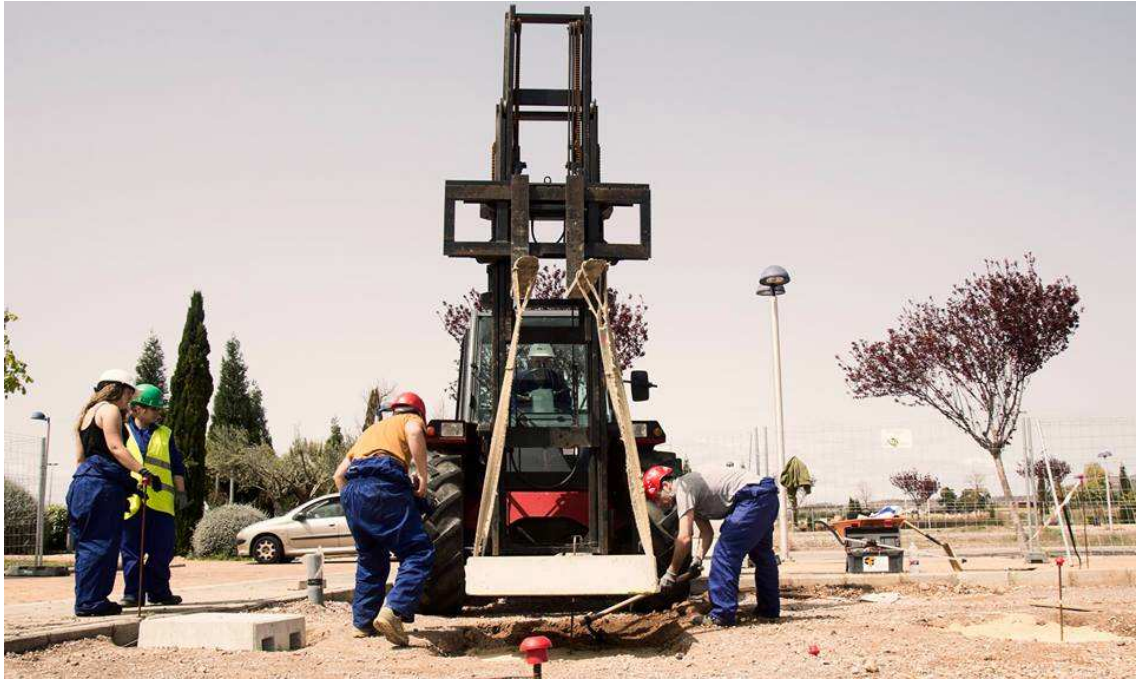
1.- Se suspendía cada zapata, de las horquillas de la carretilla elevadora (torito), con ayuda de eslingas y se trasladaba hasta la ubicación, donde se encontraba la varilla marcando el eje.

Foto 31. Traslado y descenso de cada zapata en su posición con ayuda de la carretilla elevadora / [EBH16]

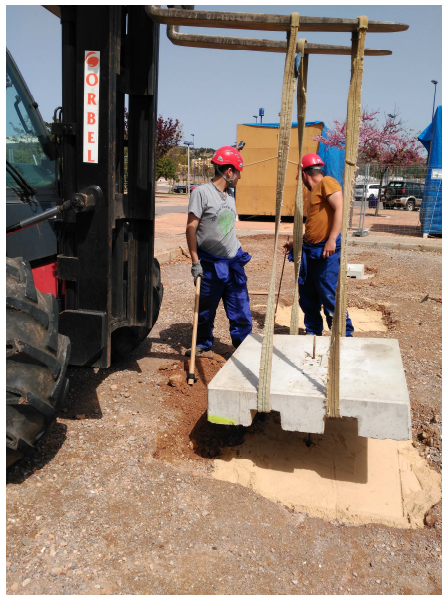
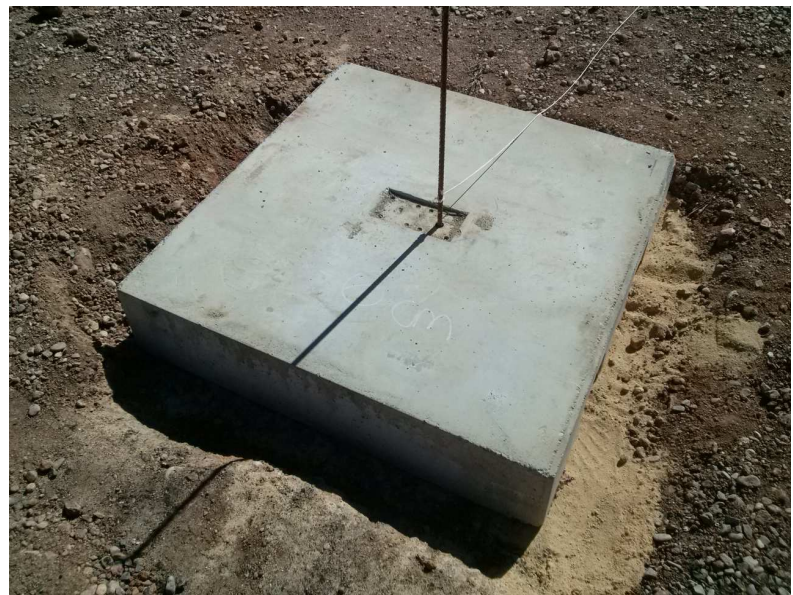
2.- Puesto que las zapatas tienen un orificio central que traspasa todo su espesor, con la zapata suspendida en aire por el torito, un operario hacía coincidir el orificio central de la zapata con la varilla de replanteo a medida que aquélla descendía, garantizando así la posición del eje de cada zapata.

Fotos 32 y 33. Zapata colocada manteniendo la varilla de replanteo / [EBH16]

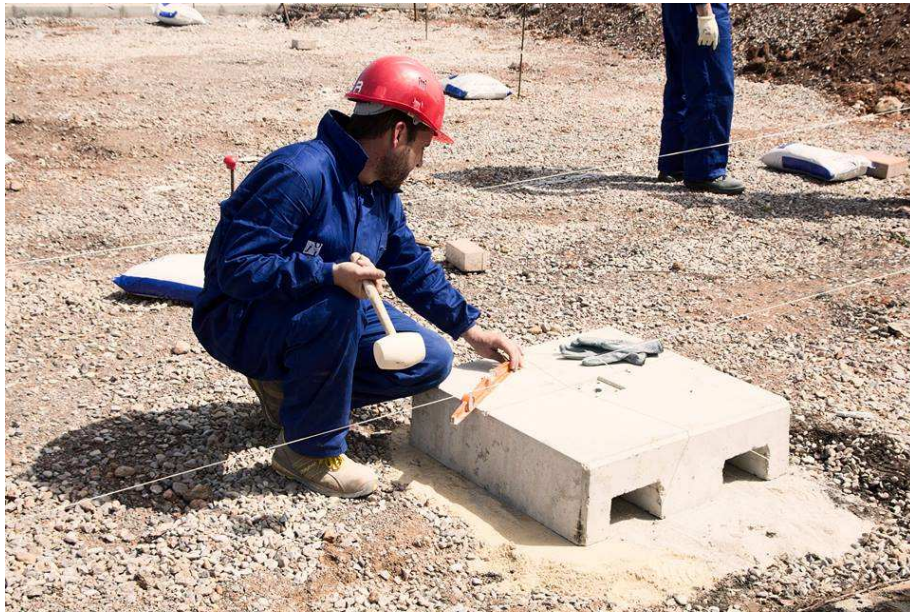
3.- Una vez emplazada la zapata se nivelaba manualmente con ayuda de la maza de goma y un nivel de burbujas.

Foto 34. Nivelación de la zapata [EBH16]

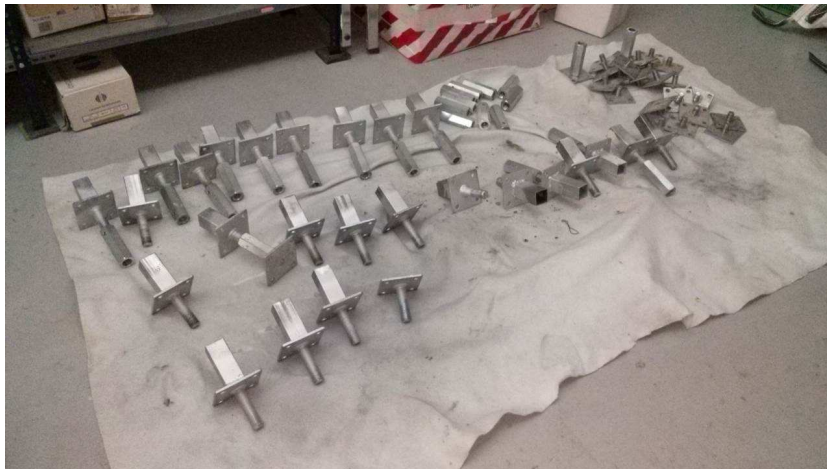
4.- Preparación de los pies regulables, limpieza, pintado y engrasado en su caso.

Foto 35. Pies regulables/ [EBH16]

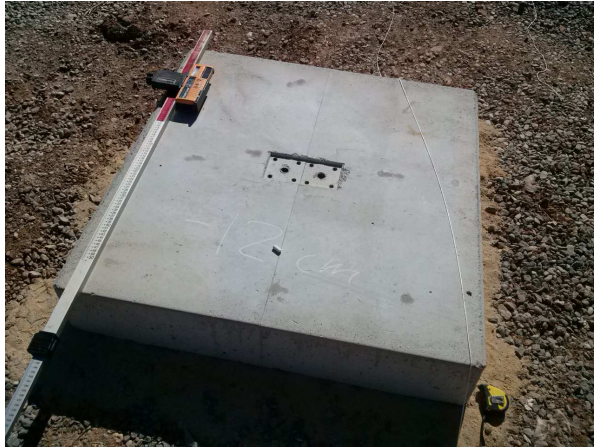
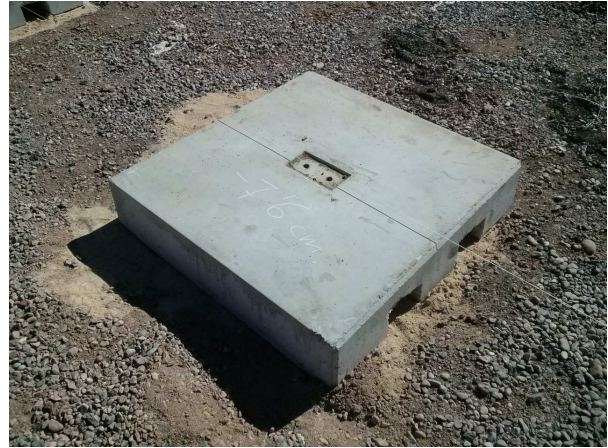
Con ayuda de nuevo del láser y una mira receptora se marcó sobre cada zapata la altura de cada pie regulable de apoyo.

Foto 36 y 37. Marcaje de la altura de cada pie regulable sobre las zapatas / [EBH16]

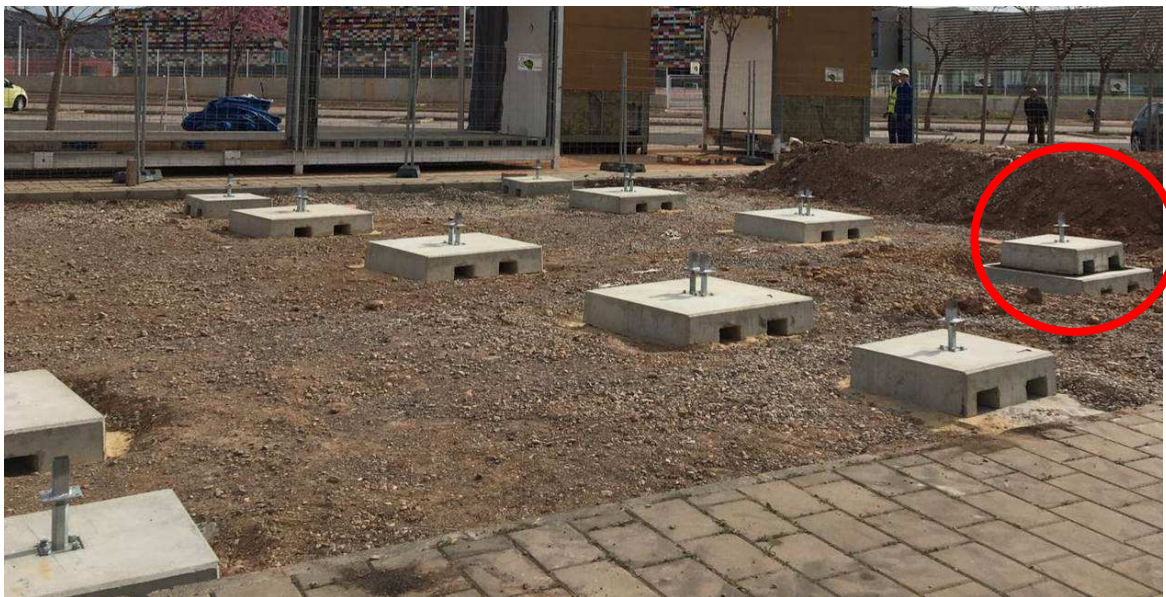
Foto 38. Pies regulables sobre cada zapata, con la altura deseada, preparados para recibir la estructura / [EBH16]

Nótese como sobre la zapata nº 10, tal y como estaba previsto, se tuvieron que poner 2 zapatas superpuestas.

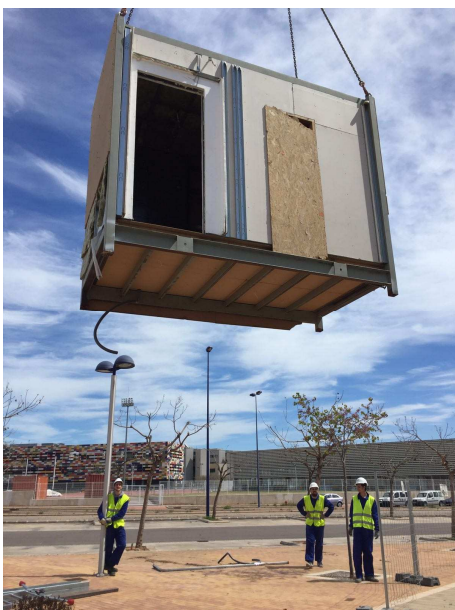
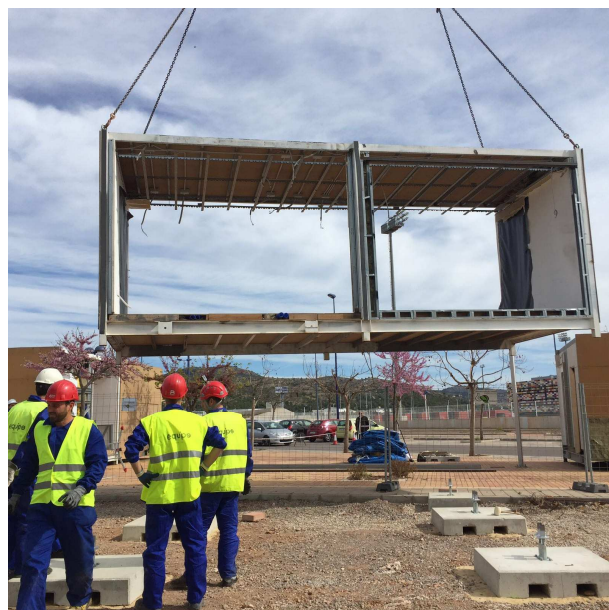
1.- La Grúa autoportante con ayuda de eslingas de cadenas, izaba cada uno de los módulos hasta aproximarse a la posición de los pies regulables que estaban sobre las zapatas.

Fotos 41 y 42. Izado de los módulos con ayuda de grúa autoportante / [EBH16]

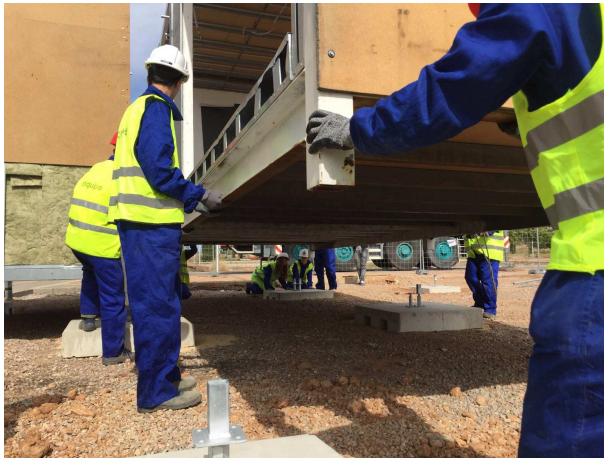
2.- Aproximación de los pilares de los módulos hasta la posición de los pies derechos regulables, en la base de los pilares.

Foto 43 y 44. Aproximación de los pilares a los apoyos / [EBH16]

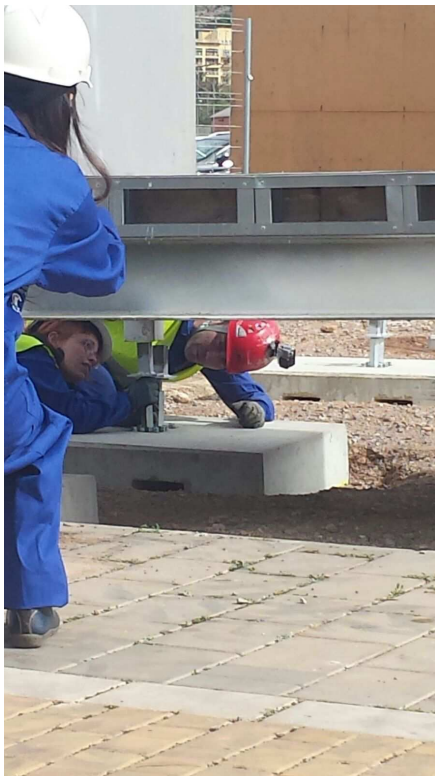
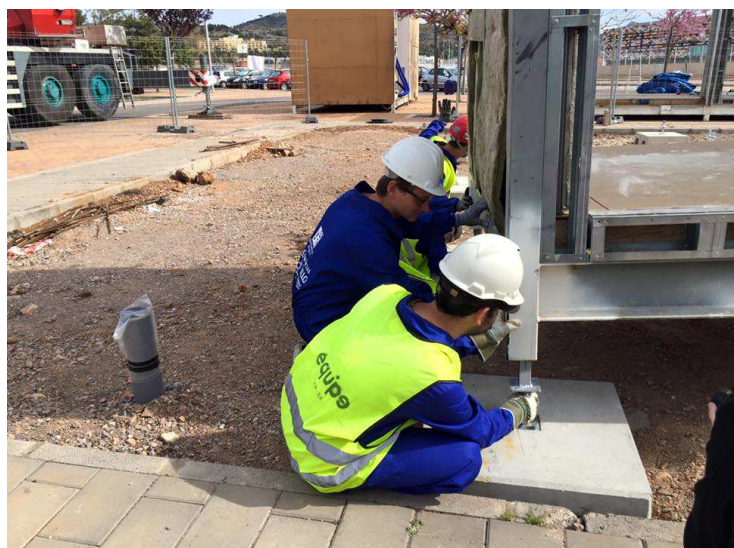
Foto 45 y 46. Encaje de los pies derechos entre cimentación y pilares / [EBH16]

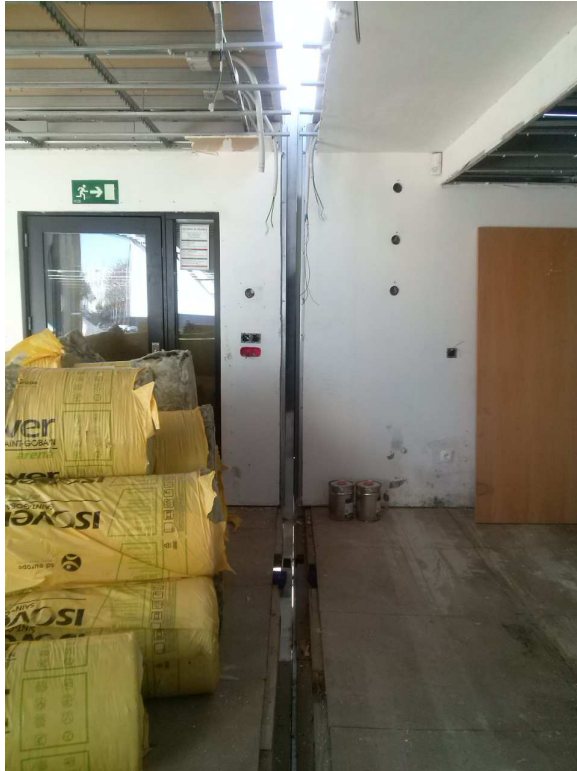
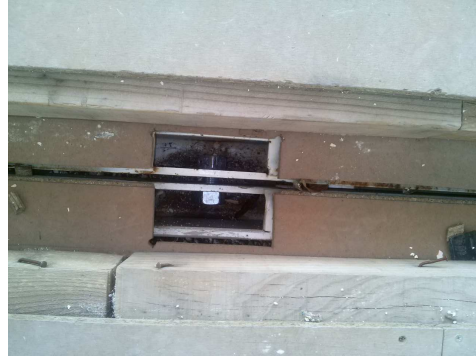
3.- Ubicados los módulos, estos eran fijados entre sí para garantizar la estabilidad y unión entre ellos.

Foto 47, 48 y 49. *Fijación de los módulos entre sí / [EBH16]*

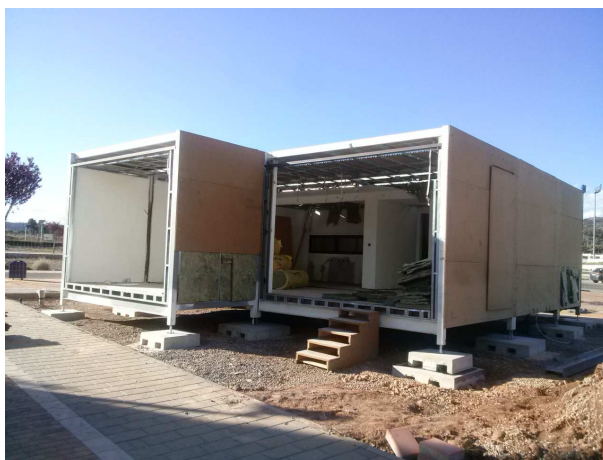
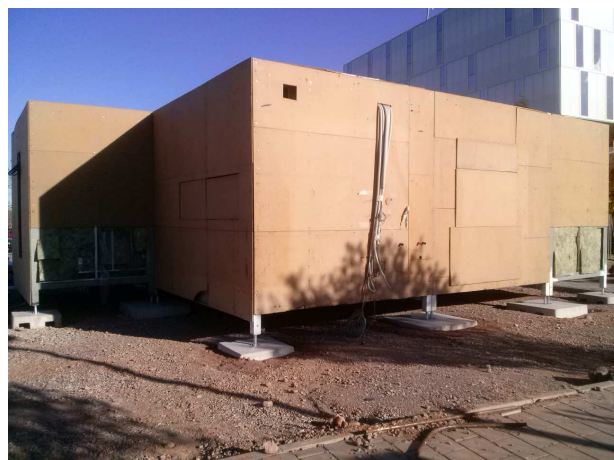
4.- Con los módulos dispuestos, en su ubicación se nivelaron los pies derechos para conseguir un plano horizontal de todos ellos, quedando los módulos dispuestos en su posición definitiva para el resto de fases de la obra.

Foto 48 y 49. *Ubicación definitiva de los módulos. Punto de partida del resto de fases de la obra / [EP]*

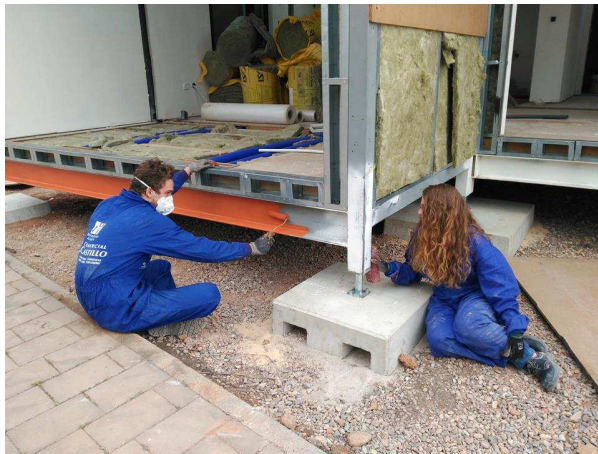
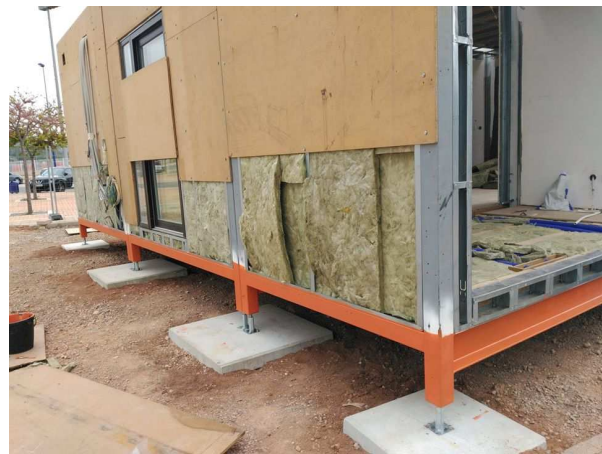
5- La adaptación o novedad respecto a Versalles de necesaria observancia y ejecución, fue la necesidad de imprimir y proteger la estructura metálica de la base de los módulos con dos capas de pintura de minio naranja de protección contra la corrosión, previo lijado de la capa existente.

La posición definitiva de la parte baja de la estructura, próxima al terreno natural, donde se podían producir condensaciones por humedad requirió de la citada protección anticorrosión.

Fotos 50 y 51. *Protección anticorrosión de la parte baja de la estructura metálica de los módulos.*

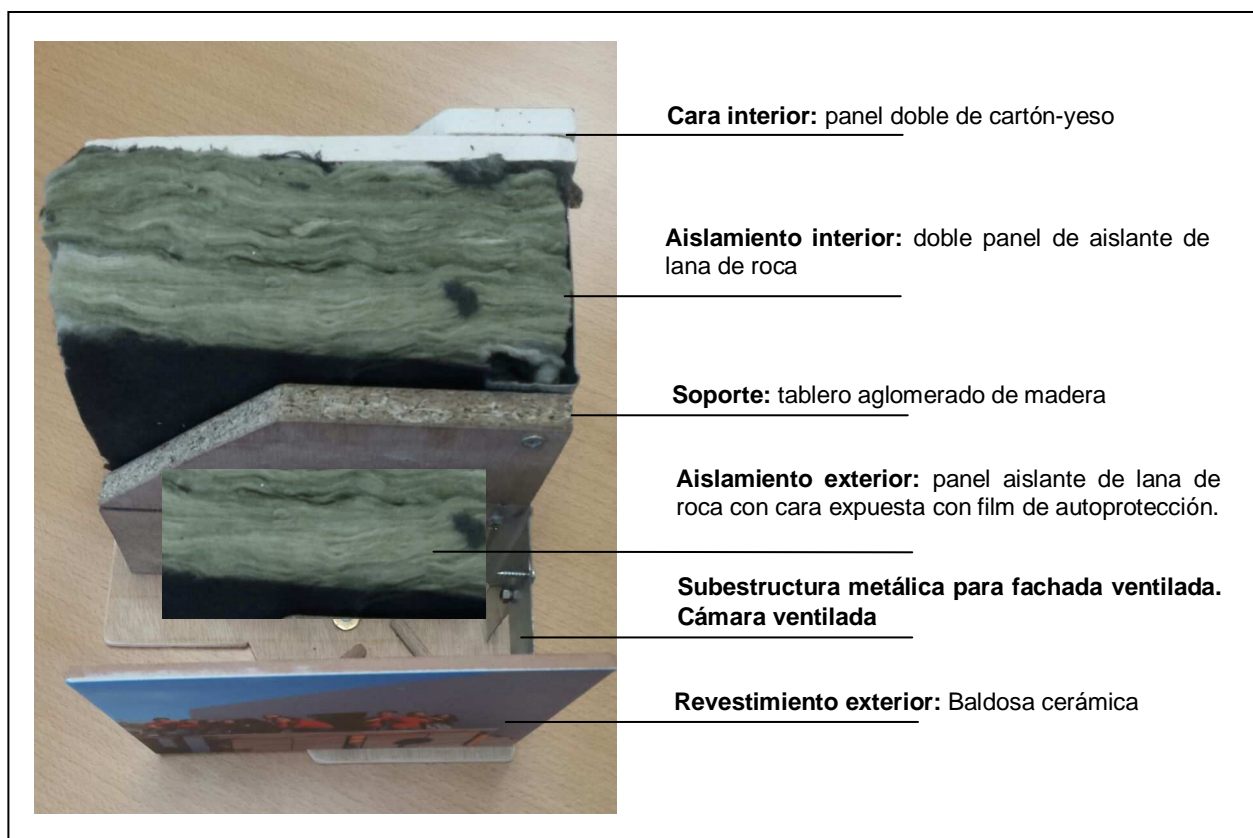
La composición de las fachadas cerámicas del éBRICKhouse2016 respetó íntegramente la composición de las fachadas del prototipo éBRICKhouse2014.

Imagen 22. Composición de las fachadas cerámicas / [EP]

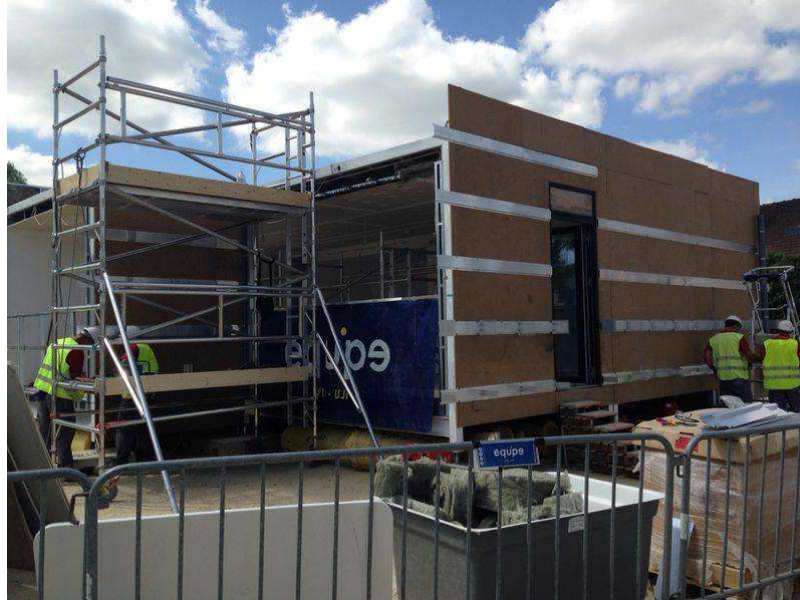
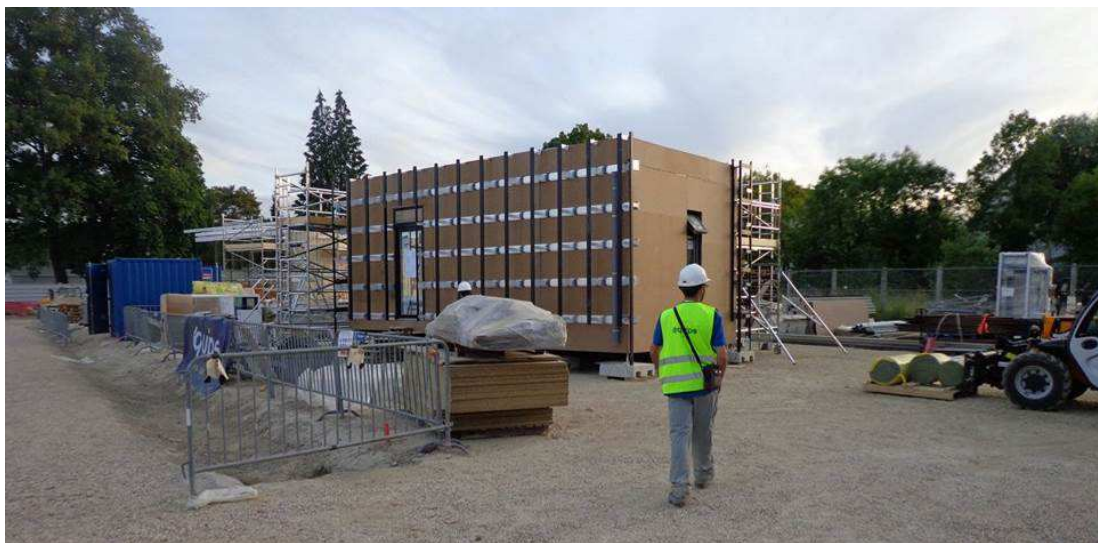
Foto 52 y 53. Montaje de la fachada cerámica durante la edición del Solar Decathlon 2014 / [equipe VIA-UJI]

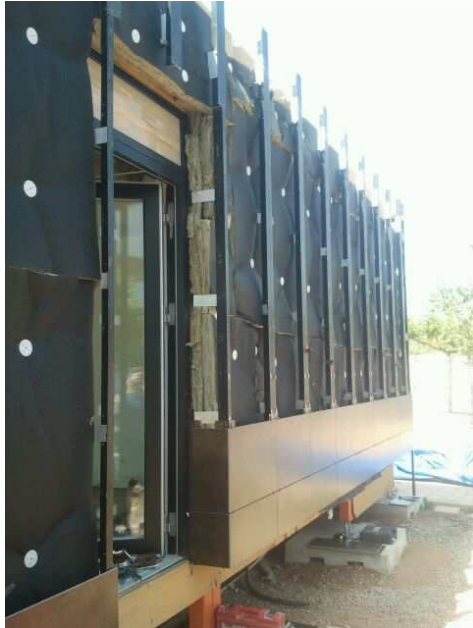
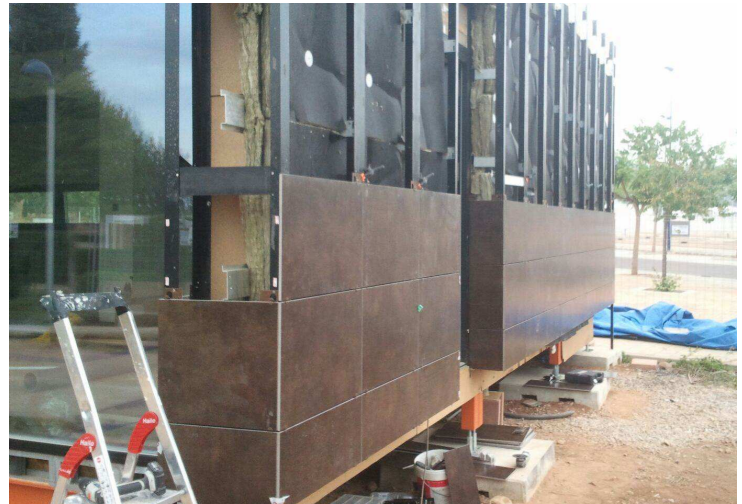
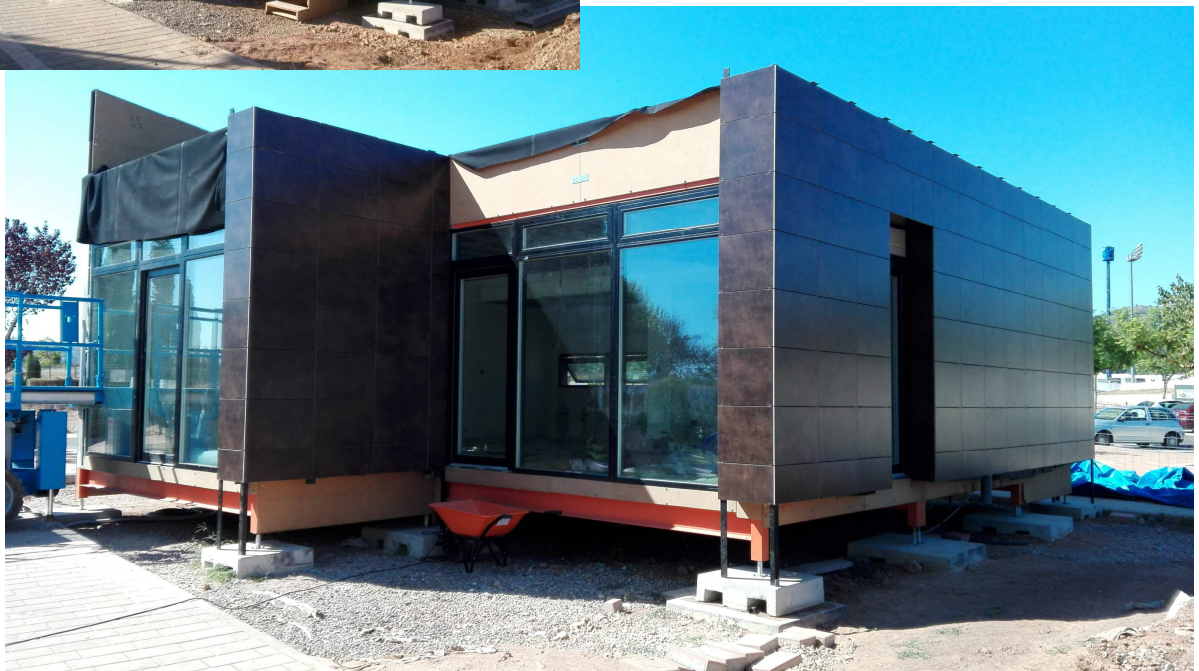
Fotos 54, 55 y 56. Montaje de la fachada cerámica durante la reconstrucción éBRICKhouse 2106 / [EP]

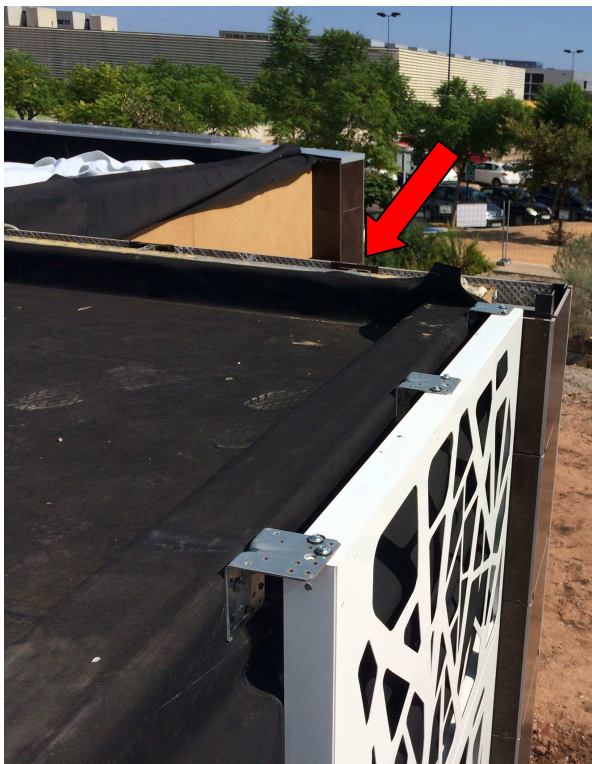
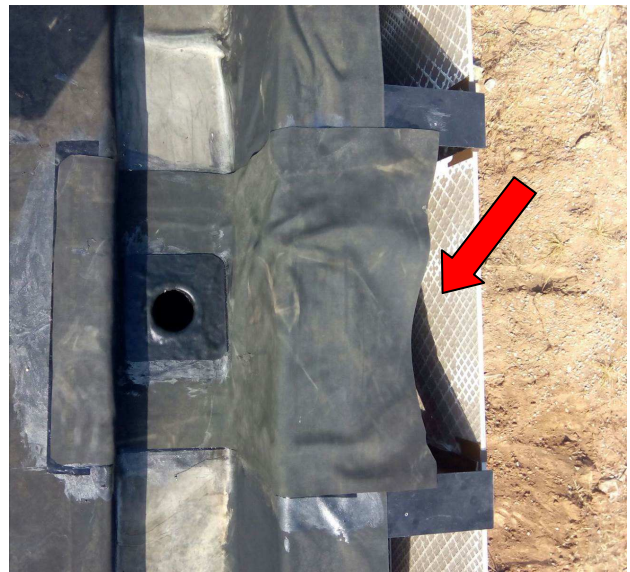
Una adaptación y mejora necesaria adoptada durante la reconstrucción del prototipo fue la instalación de remates de aluminio perimetrales en los antepechos de cubierta que protegiese la cara superior de las fachadas cerámicas ventiladas.

La falta de dichos remates provocaría que el agua de lluvia entrase en el interior de la cámara ventilada, humedeciendo el aislamiento interior de la cámara y perdiendo las propiedades del mismo, al tiempo que se perdería la impermeabilización de la misma.

Fotos 57, 58 y 59. Necesaria instalación de remate de aluminio en la coronación de las fachadas ventilada / [EP]

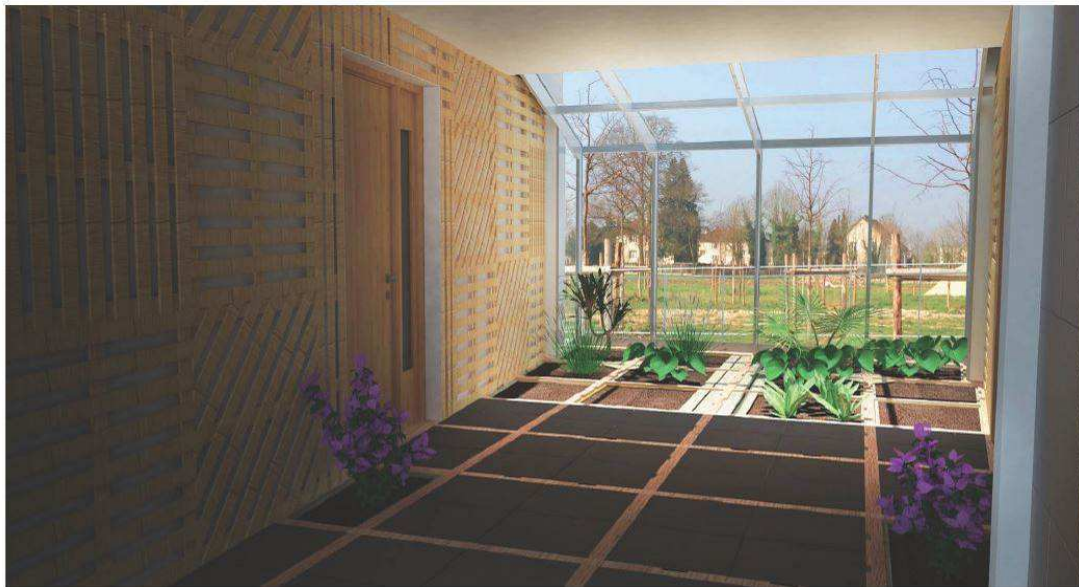
Este revestimiento estaba destinado a albergar la vegetación en el interior del invernadero.

Imagen 23. *Emplazamiento original de los palets en el prototipo / [equipe VIA-UJI]*

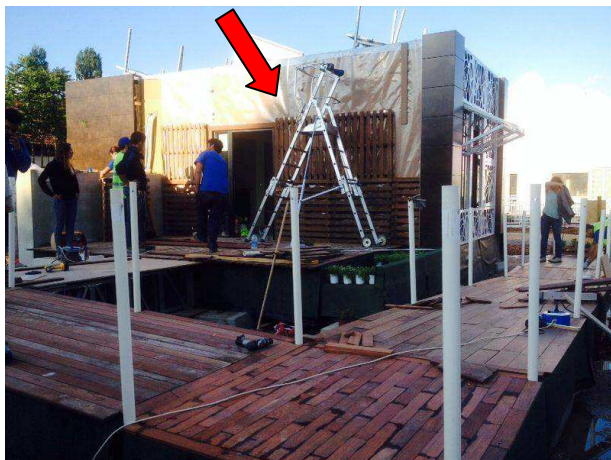
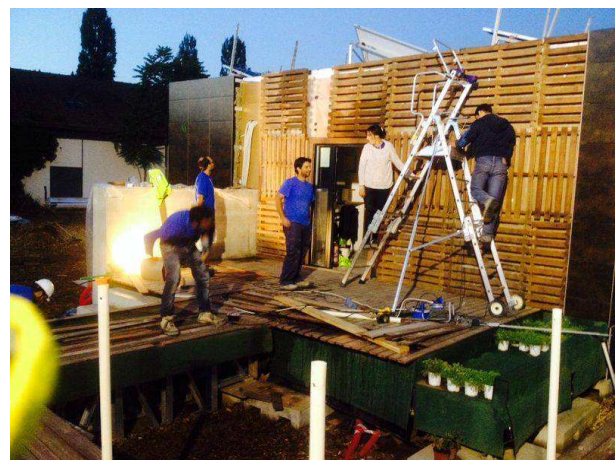
Los palets se colocaron sobre una lámina de polietileno que protegía de la humedad el tablero de madera soporte, de la fachada.

Foto 61 y 62. *Construcción de la fachada oeste del éBRICKhouse2014 / [equipe VIA-UJI]*

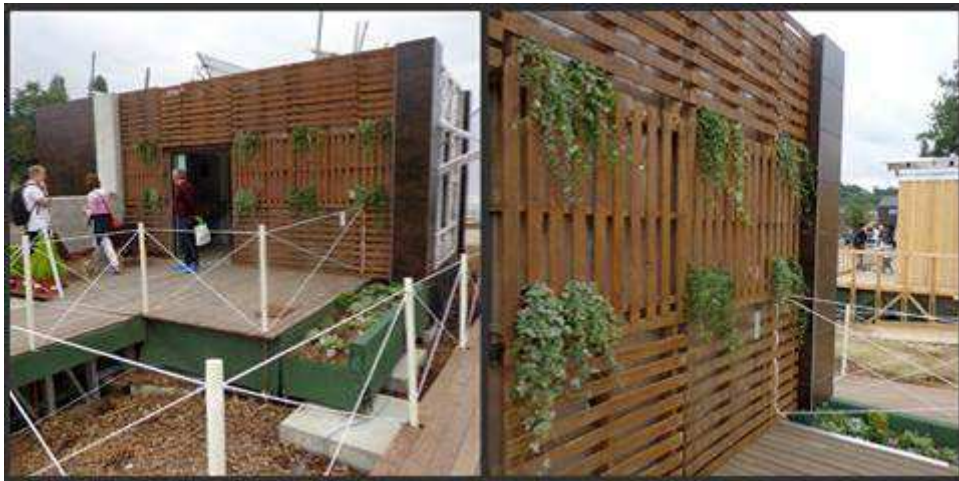
Imagen 24. Fachada oeste del prototipo / [equipe VIA-UJI]

Esta solución de fachada dejaba desprotegida la fachada ventilada o simplemente ésta no existía.

Al tiempo que no llegaba a cubrir toda la superficie de la fachada oeste, quedando tramos sin proteger y sin revestir y con las conducciones de las acometidas vistas al exterior.

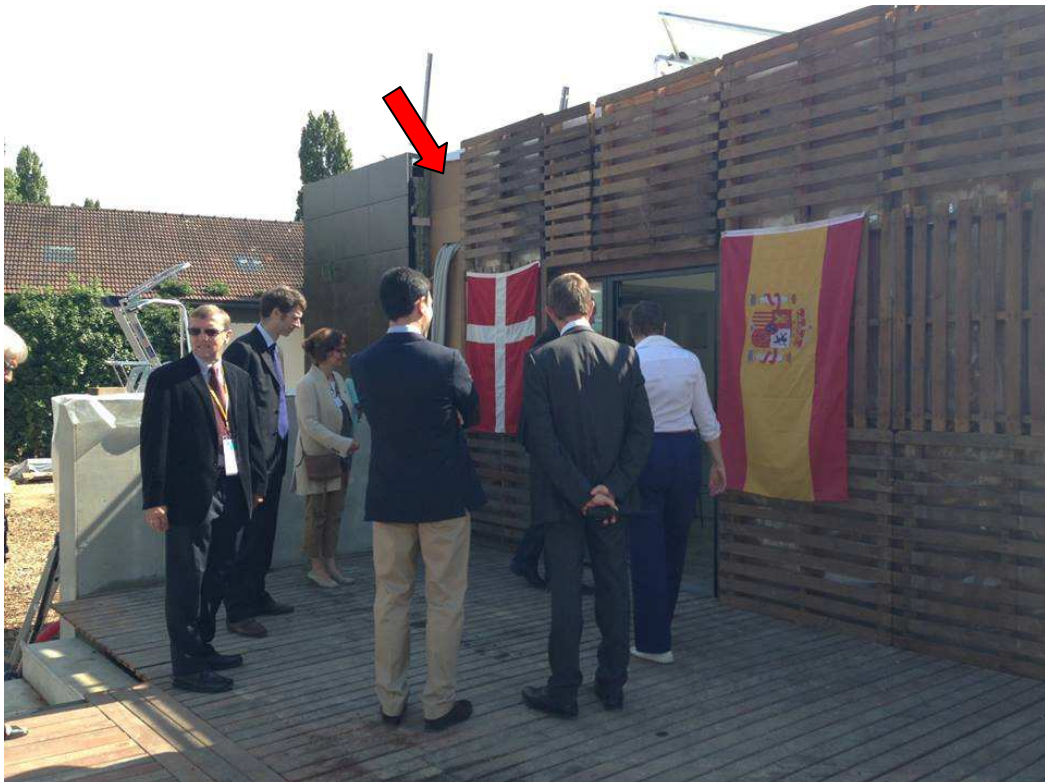
Foto 62. Vista de la fachada oeste terminada de éBRICKhouse 2014 / [equipe VIA-UJI]
