***Trabajo Final de Grado:***

# **ACONDICIONAMIENTO DE éBRICKhouse PARA SU UBICACIÓN PERMANENTE**

**Titulación: Grado en ARQUITECTURA TÉCNICA**

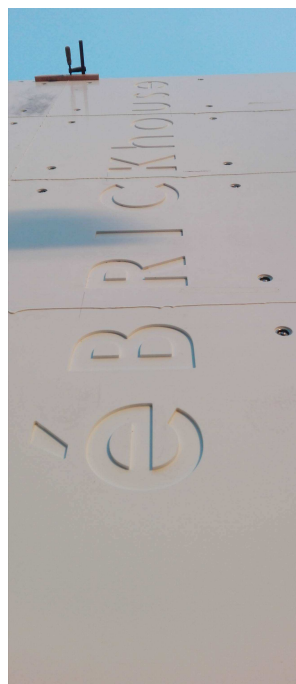
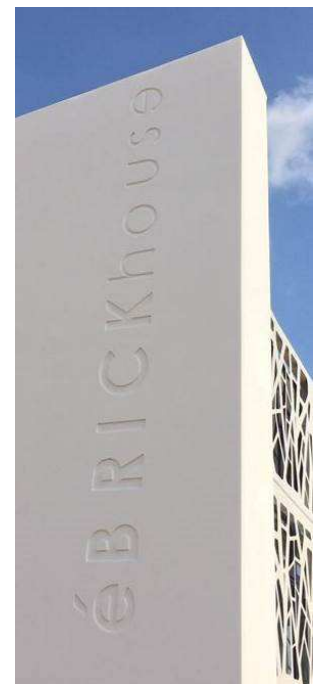
En el mismo archivo de CAD facilitado por el colaborador se introdujeron las letras del logo, con la premisa de que la distancia de cada letra a los bordes de la placa de krypton no fuera inferior a 5cm, para poder realizar el rebaje de las mismas con garantías y sin peligro de romper la placa.

Una vez definido, se procedió en el taller del colaborador al grabado o rebaje de las letras en el espesor del krypton.

Foto 63. Evolución del logo de éBRICKhouse / [EBH16]

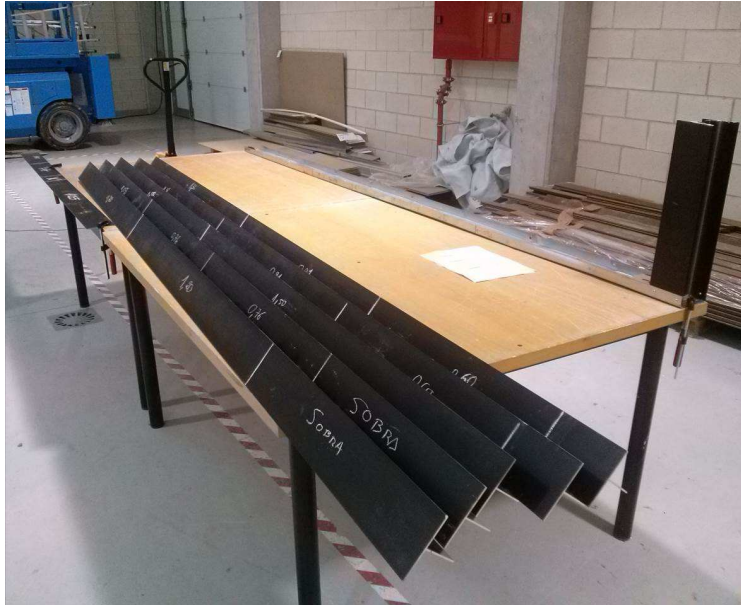
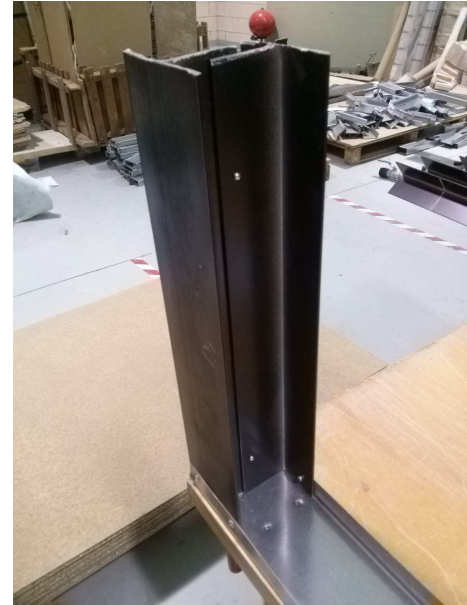
Foto 64 y 65. Marcaje de los montantes (perfiles en T) y formación del perfil en "H" / [EBH16]

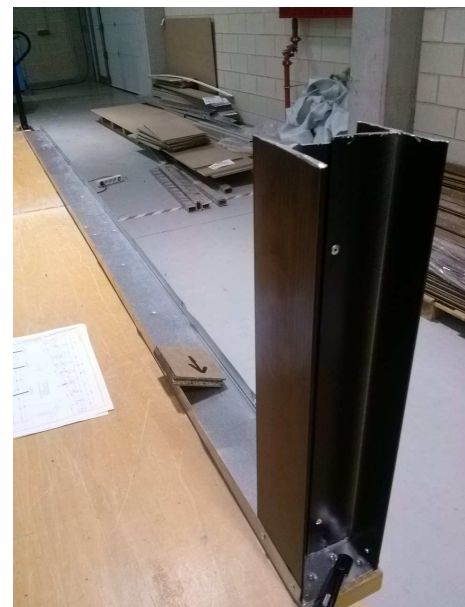
Foto 66 y 67. Anclaje de los montantes al perfil guía de Steel frame / [EBH16]

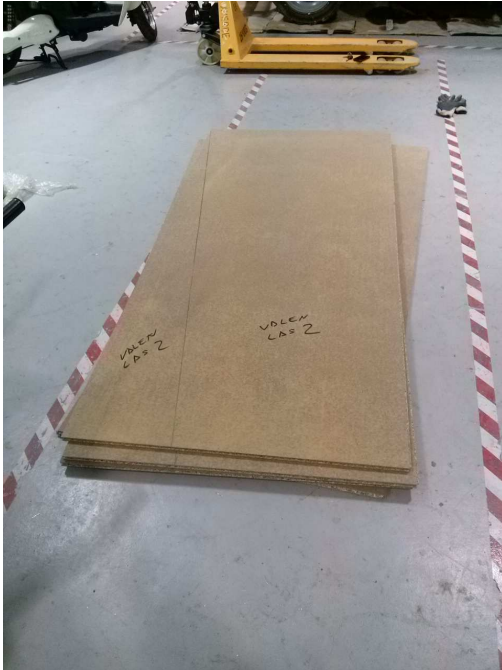
Foto 68 y 69. Marcaje de los tableros y formación de los módulos de antepecho / [EP]

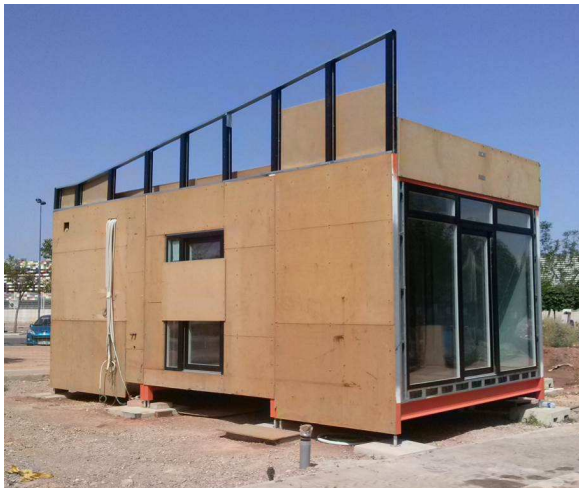
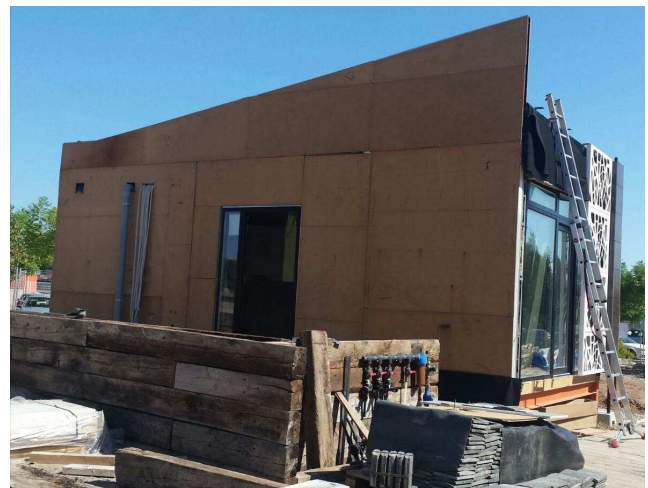
Foto 70 y 71. Montaje de los antepechos sobre el prototipo / [EP]

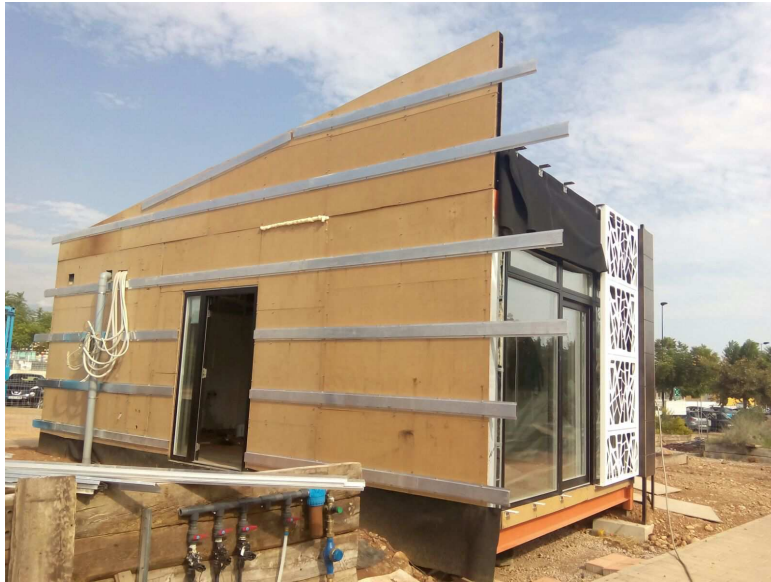
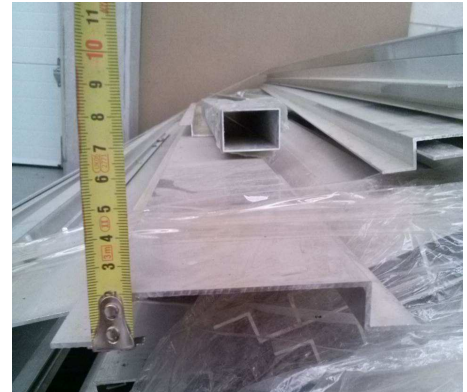
Foto 72 y 73. Perfiles omega horizontales / [EP]

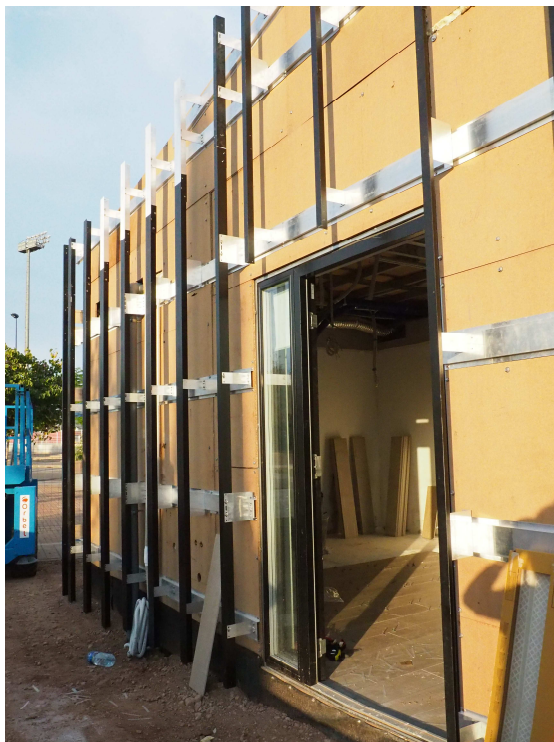
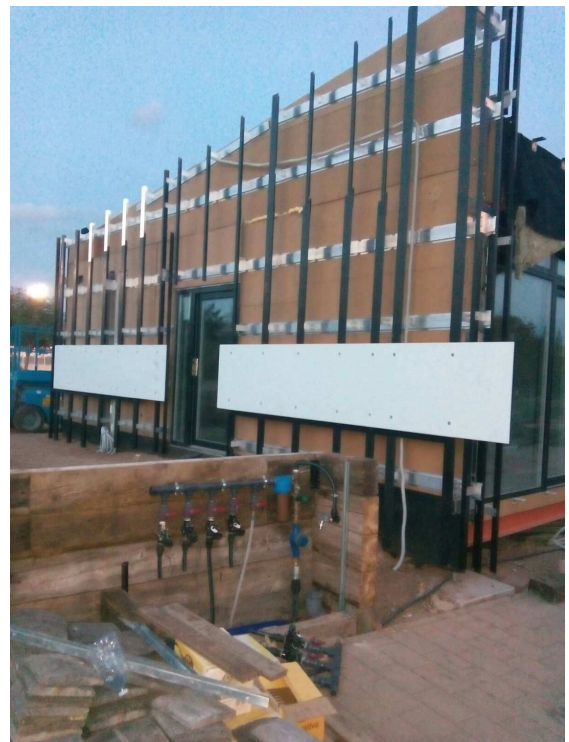
Foto 74 y 75. Perfiles en "T" verticales / [EP]

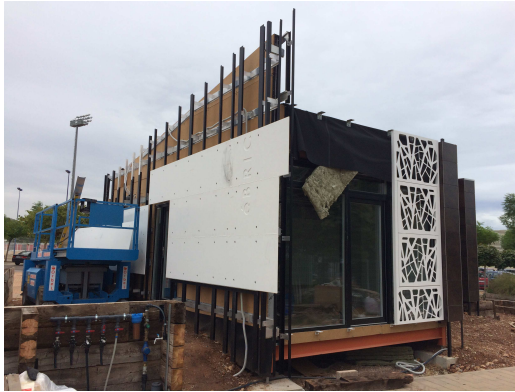
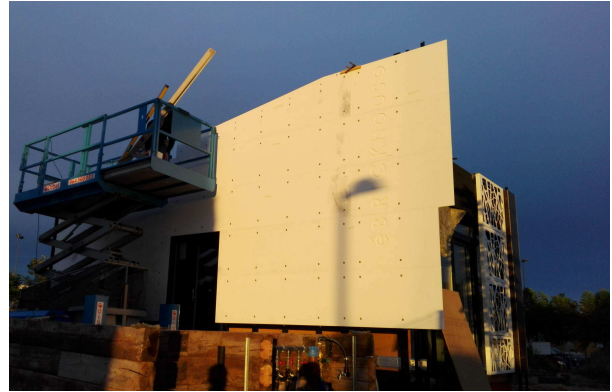
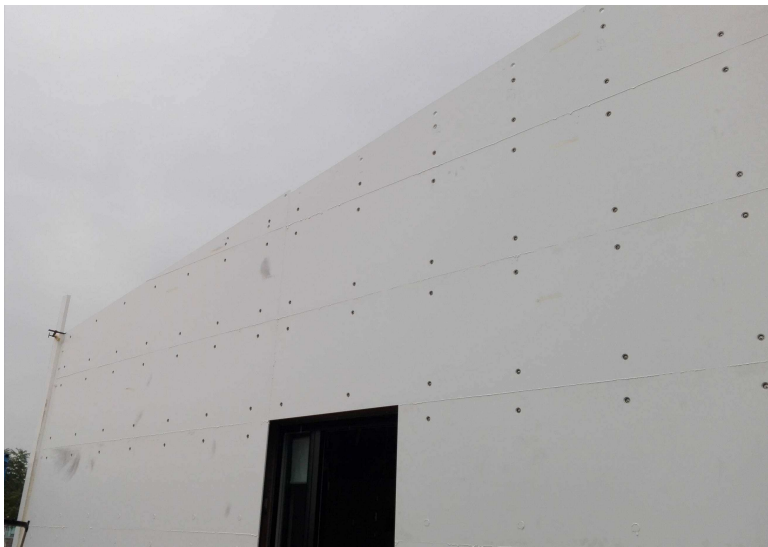
Fotos 76 a 81. Evolución del montaje de las placas de krion / [EP]

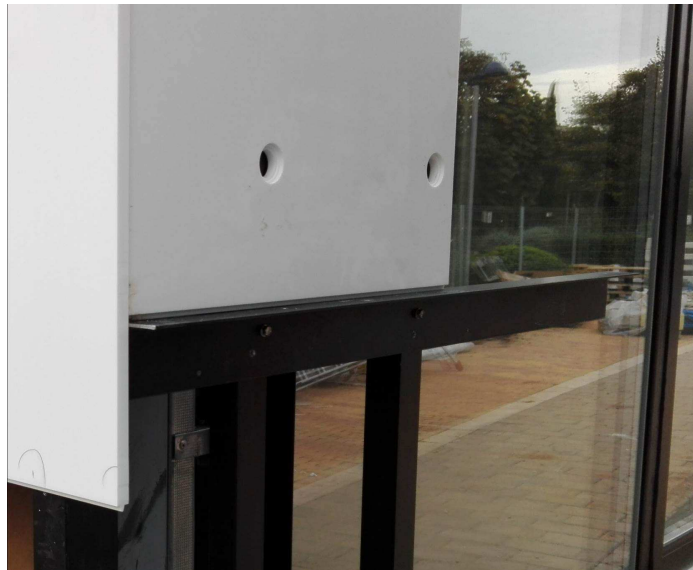
Foto 82. [EP]

1.- Presentación de la paca en su posición, según el despiece de diseño.

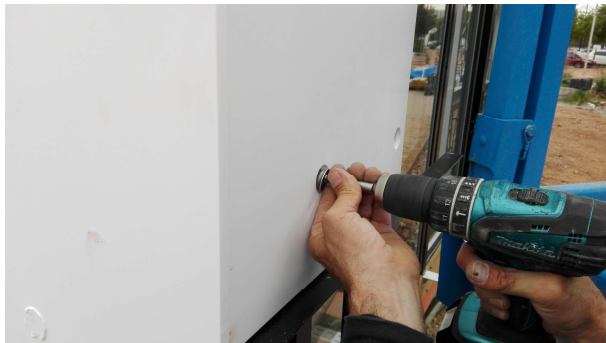
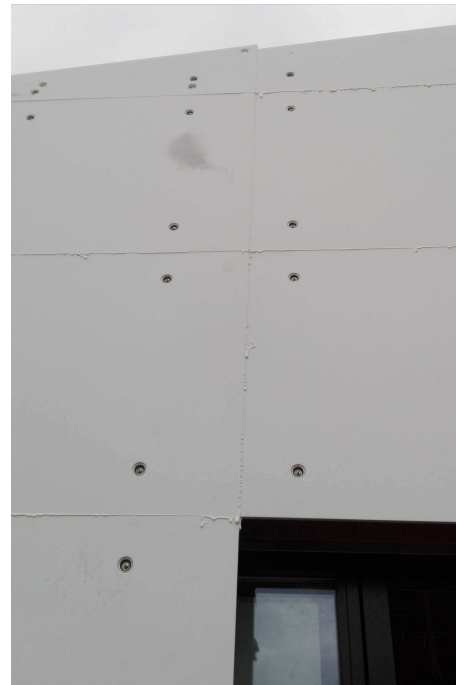
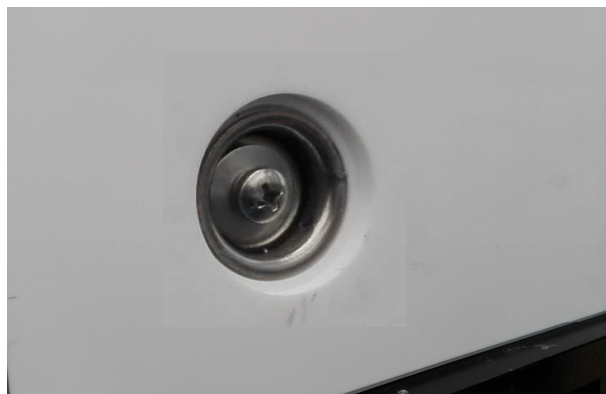
2.- Atornillado de las placas a la subestructura mediante casquillos y tornillería dispuesta al efecto.

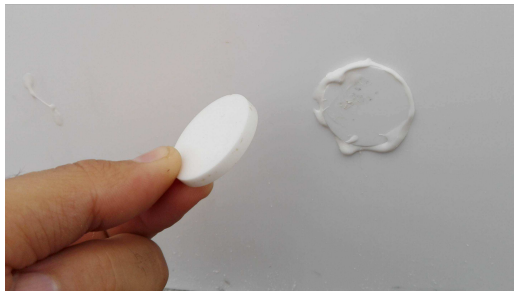
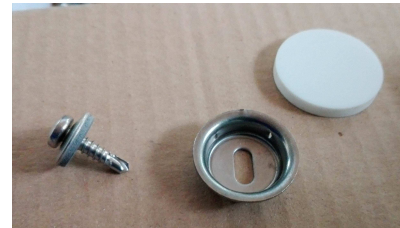
3.- Tapado del tornillo y del mecanizado mediante “tapones” de krypton, recibidos con pasta de krypton del mismo material.

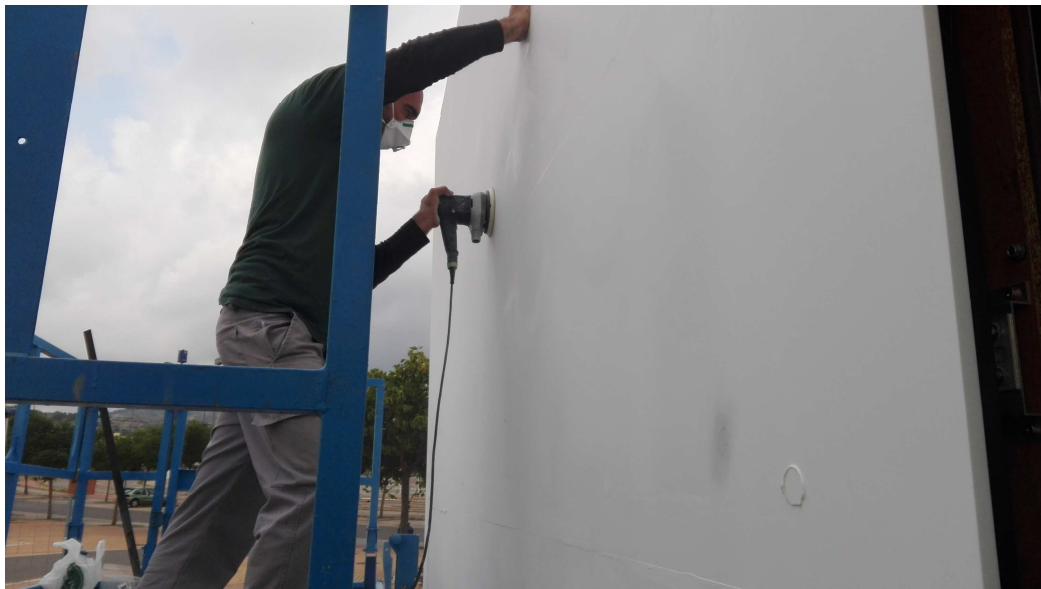
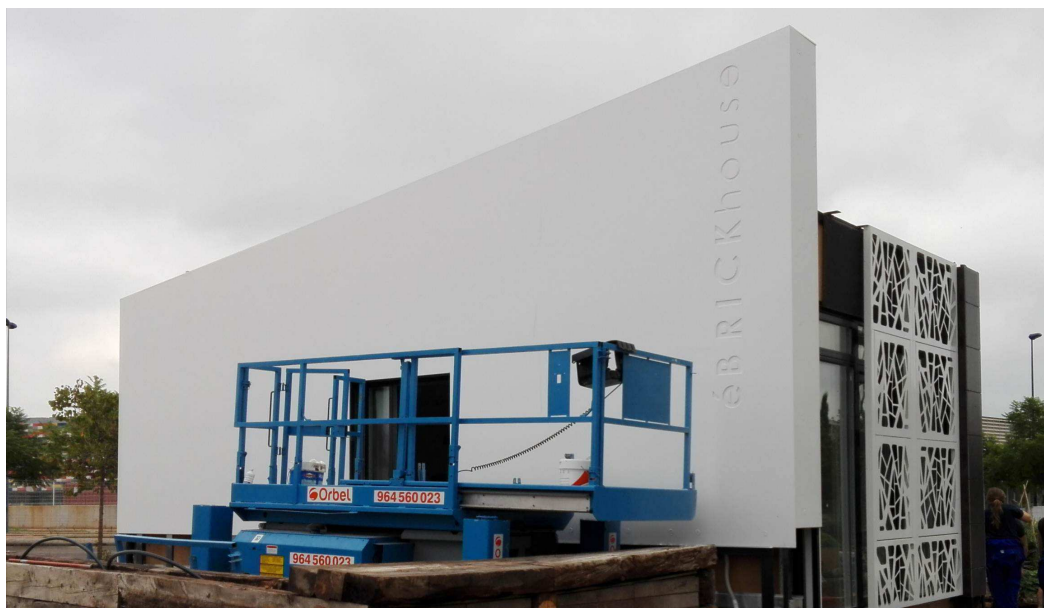
4.- Lijado de las rebabas de las juntas de los tapones y entre placas, de modo que las juntas y tapones quedan ocultos, dando el aspecto de una superficie continua.

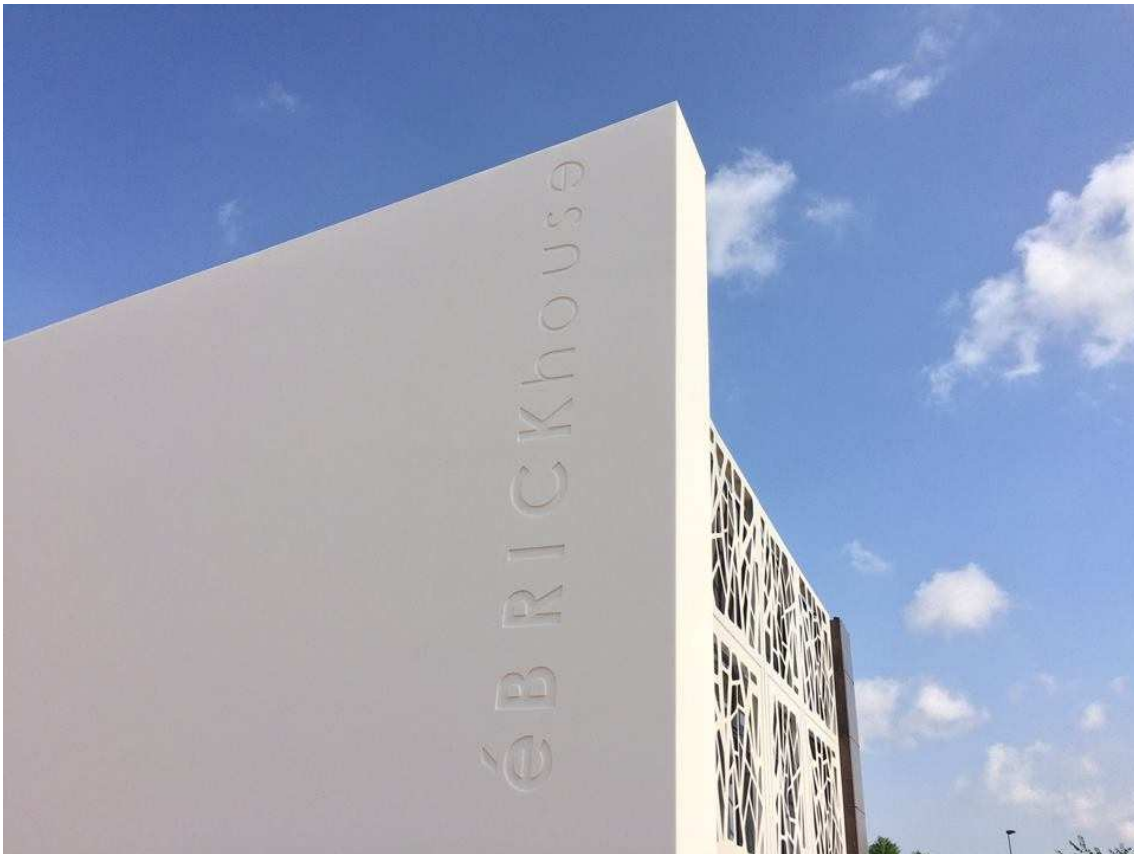
Foto 91. Fachada de Krion terminada / [EP]

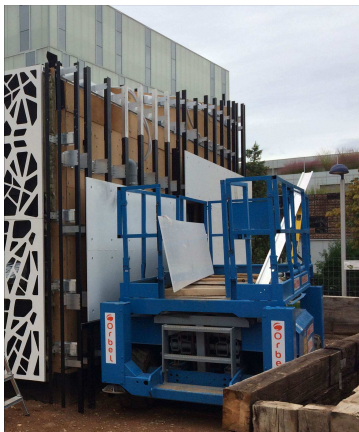
Foto 92 / [EBH16]

- Plataforma elevadora de gasoil

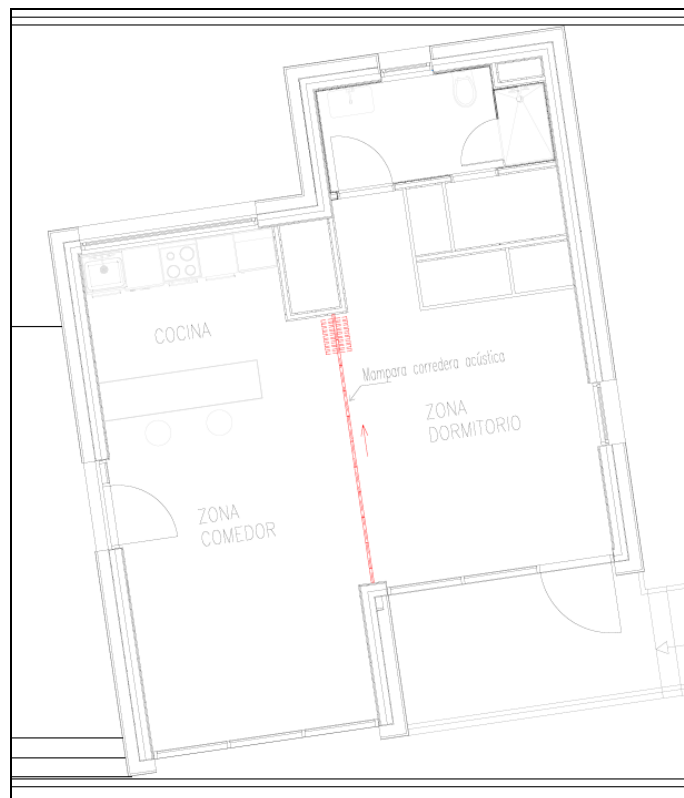
Se barajaron varias opciones, la primera de ellas consistió en la instalación de mamparas acústicas plegables, pero no se consiguió la colaboración financiación por parte del fabricante/suministrador.

Dicha solución hubiera permitido la independización total entre estancias.

Imagen 31. Estudio de la solución con mampara acústica plegable / [EP]

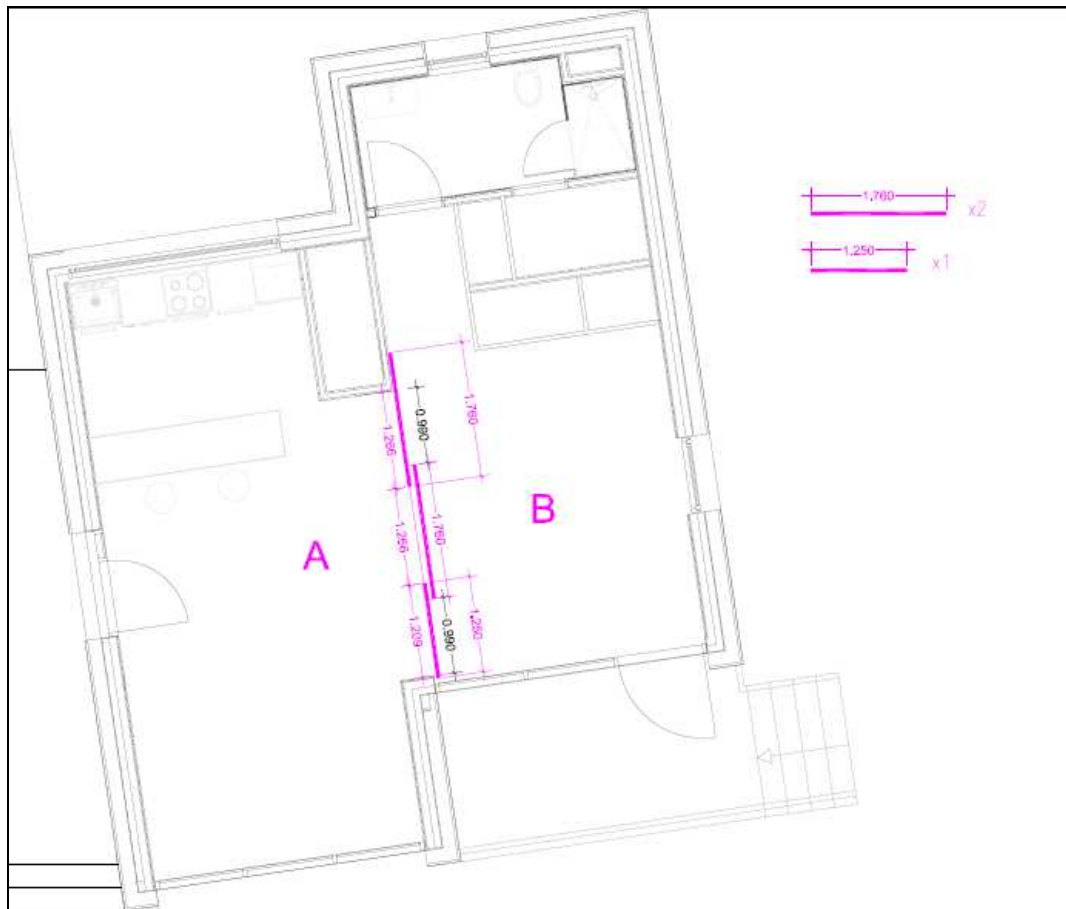
Finalmente la solución adoptada fue la instalación de la solución prevista en el prototipo, pero que únicamente separa los espacios parcial y visualmente, no acústicamente, al tratarse de estores que ni siquiera llegan hasta el suelo.

Imagen 32. Análisis de los estores a instalar de entre los que se disponía / [EP]

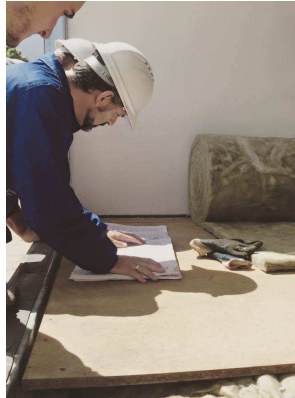
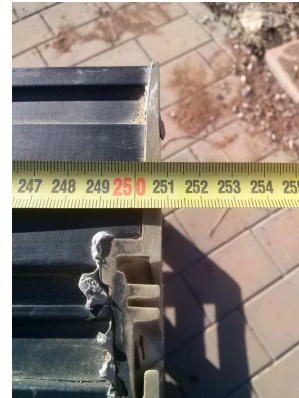
1.- Estudio del proyecto y toma de datos in situ del hueco disponible, para identificar la posición de cada uno de los módulos de carpintería de que se disponía.

Fotos 94 a 96. *Comprobación y replanteo de la carpintería / [EP]*

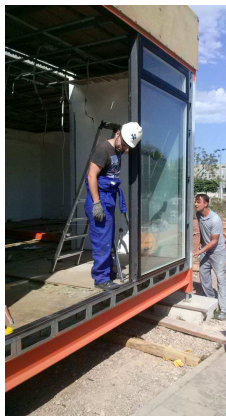
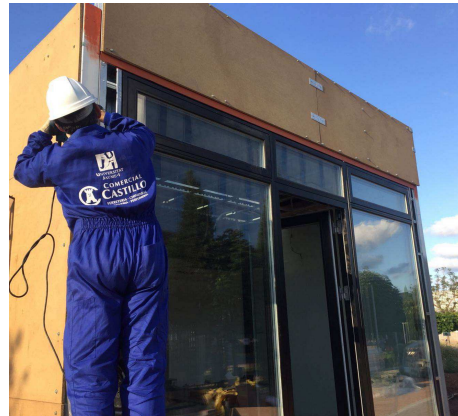
La carpintería que únicamente faltaba por instalar era la de los grandes ventanales, los cuales fueron desmontados tras la edición del Solar Decathlon 2014 para su traslado y vuelta a España del prototipo.

Fotos 97 a 99. *Montaje de los grandes ventanales de la carpintería / [EBH16]*

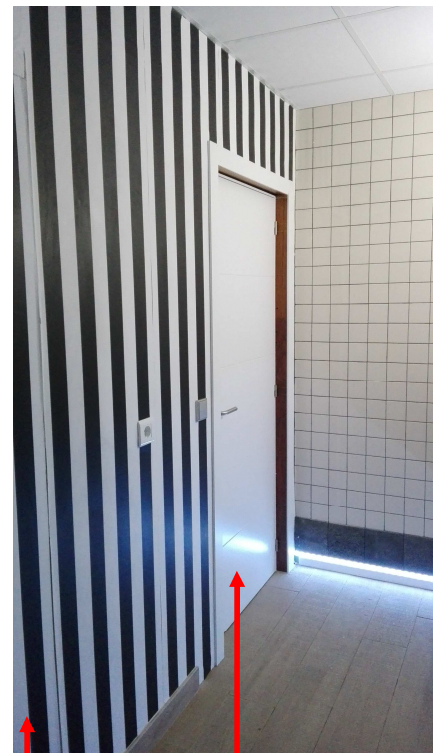
Para la puerta del cuarto de instalaciones se aprovechó uno de los paneles de madera, de los tantos que forman la vivienda, revestido de papel pintado, de modo que queda disimulada con el resto de la pared del baño.

La puerta del baño fue adquirida de nuevo e instalada en su lugar.

Puerta del baño

Puerta del cuarto de instalaciones.

Imagen 33 y Foto 100. *Carpintería interior* / [EP]

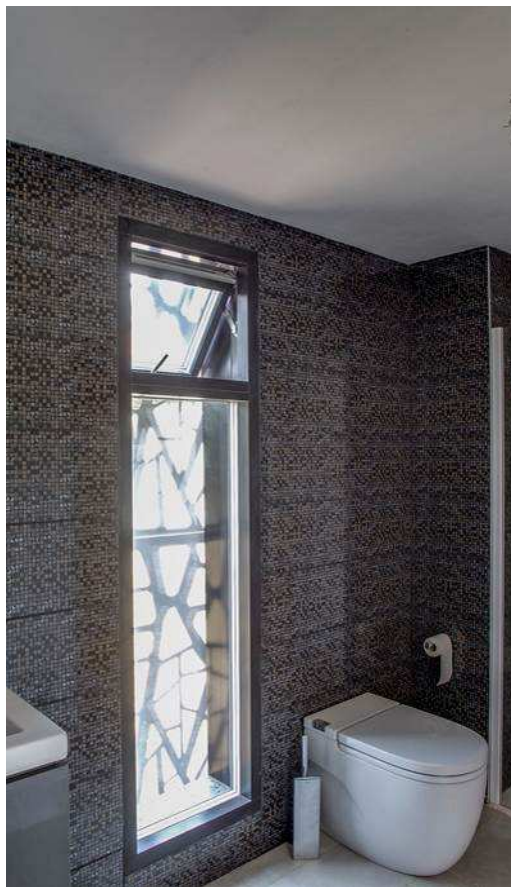
Los cristales del prototipo son transparentes, por lo que la ventana del baño carecía de privacidad desde el exterior.

Foto 101. Ventana del baño sin vinilo

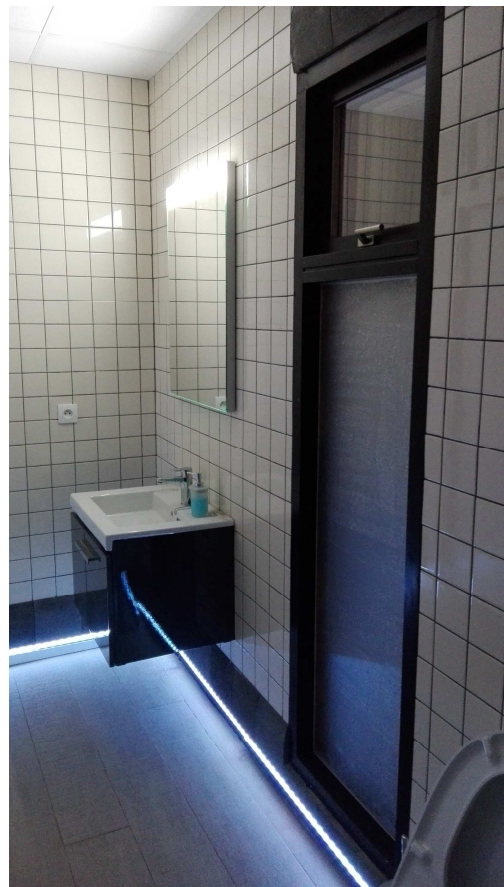
Para corregir esta circunstancia, se instaló un film adhesivo de papel vinilo traslúcido en la cara interior del vidrio del baño.

Foto 102. Ventana del baño con vinilo

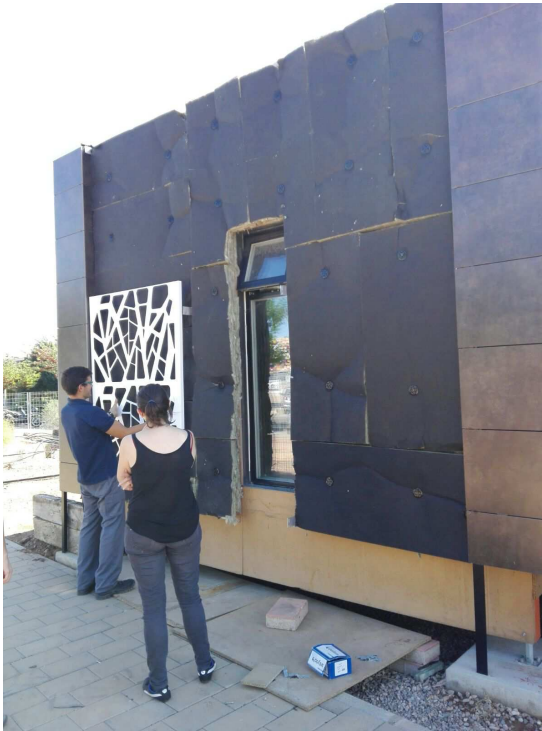
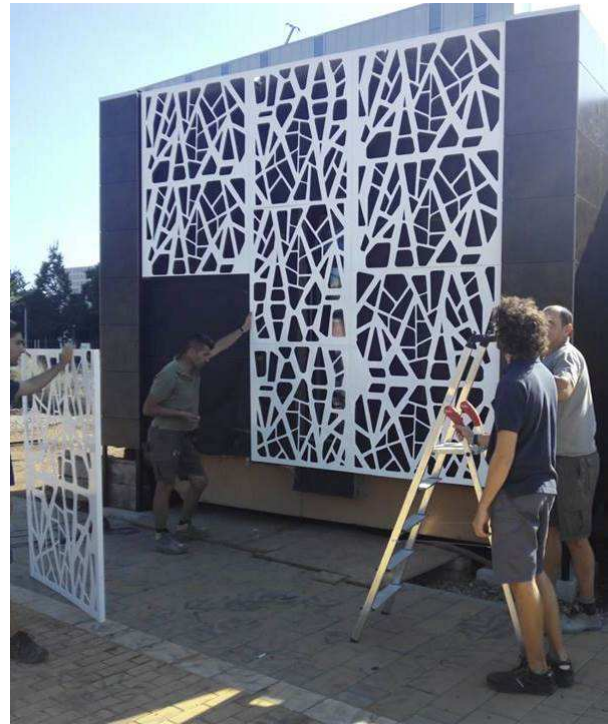
En 2016, se emplearon anclajes de plástico adecuados para la sujeción de los paneles y además éstos se pintaron de color negro, para disimular su visibilidad desde el exterior.

Foto 103 y 104. Anclajes de plástico pintados de color negro para sujetar los paneles de aislamiento / [EP]

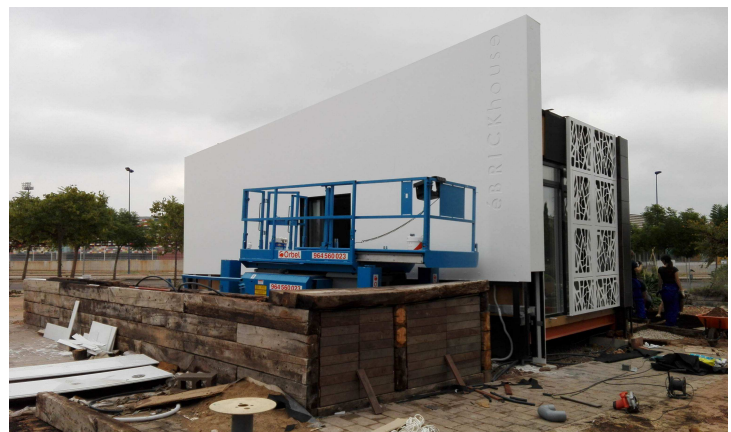
Fotos 108 y 109. Localización de las acometidas y diseño del cuarto de instalaciones con respecto a la casa / [EP]

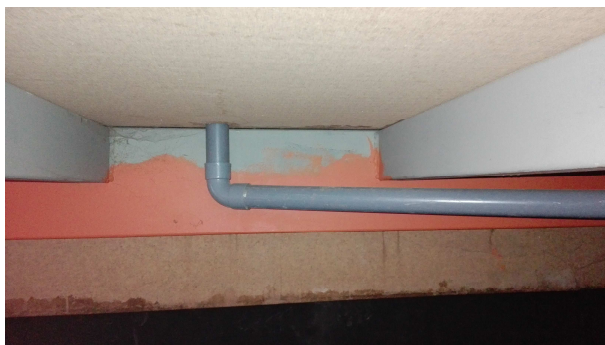
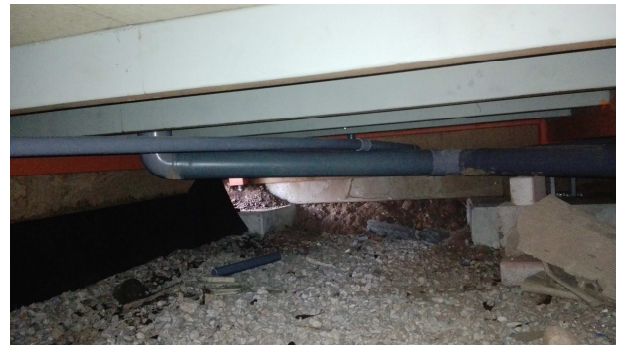
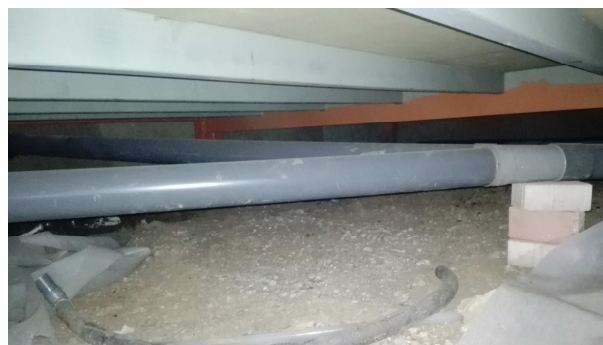
Foto 112. Ejecución de la red de saneamiento colgada bajo el forjado sanitario / [EP]

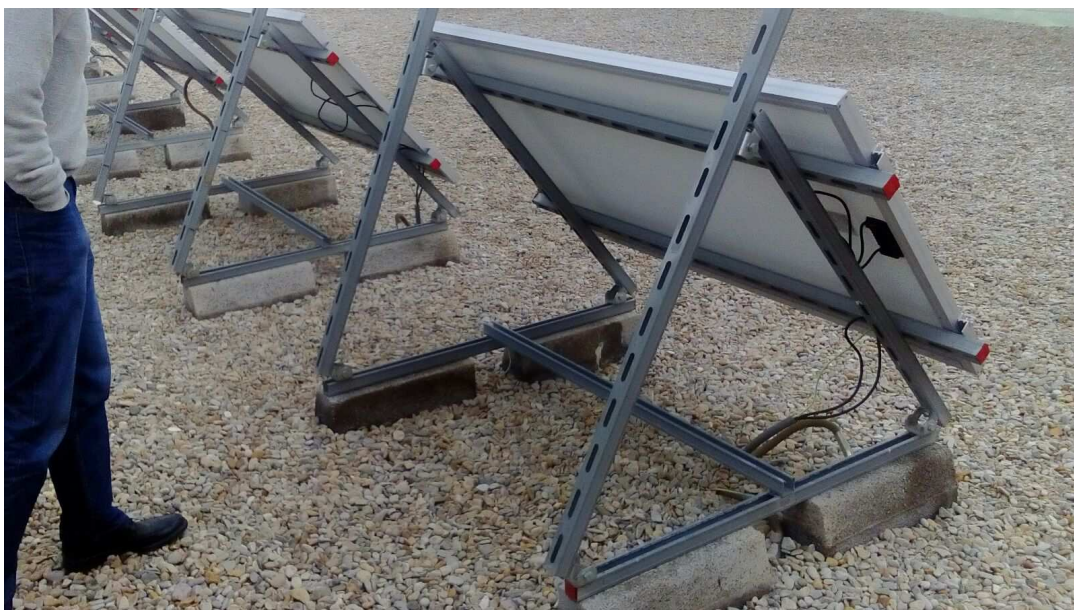
La subestructura soporte de las placas fue facilitada por empresa especializada, pero se trataba de una subestructura estándar no diseñada para dialogar estéticamente con la vivienda, lo que provocaba que desde cualquier punto de vista de la vivienda terminada, dicha subestructura, junto con las placas, adoptara un papel protagonista no necesariamente positivo estéticamente hablando.

Foto 113. Subestructura estándar para placas fotovoltaicas / [equipe VIA-UJI]

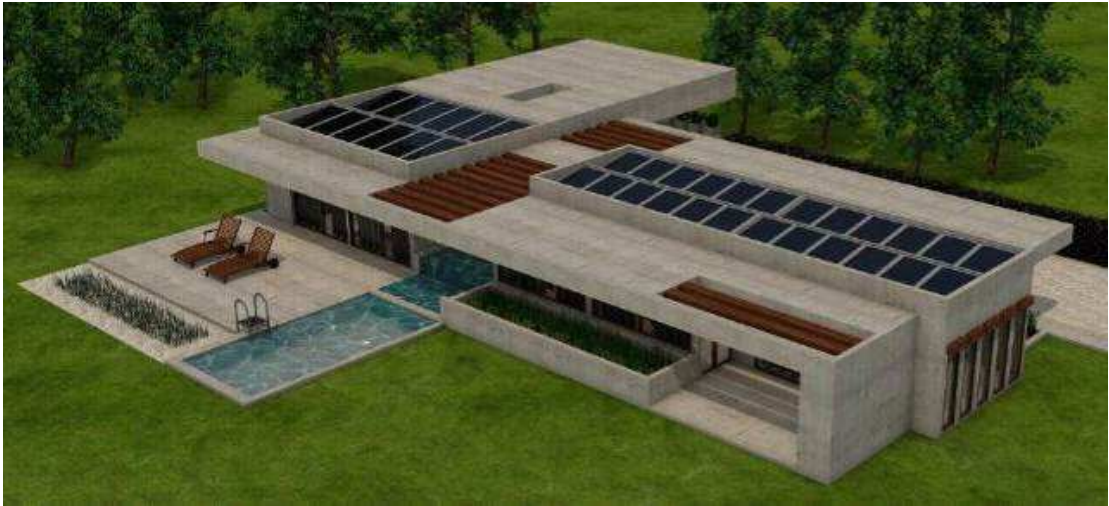
Imagen 41. Ejemplo de diseño de vivienda con placas “horizontales” / [Teresa Gallego]

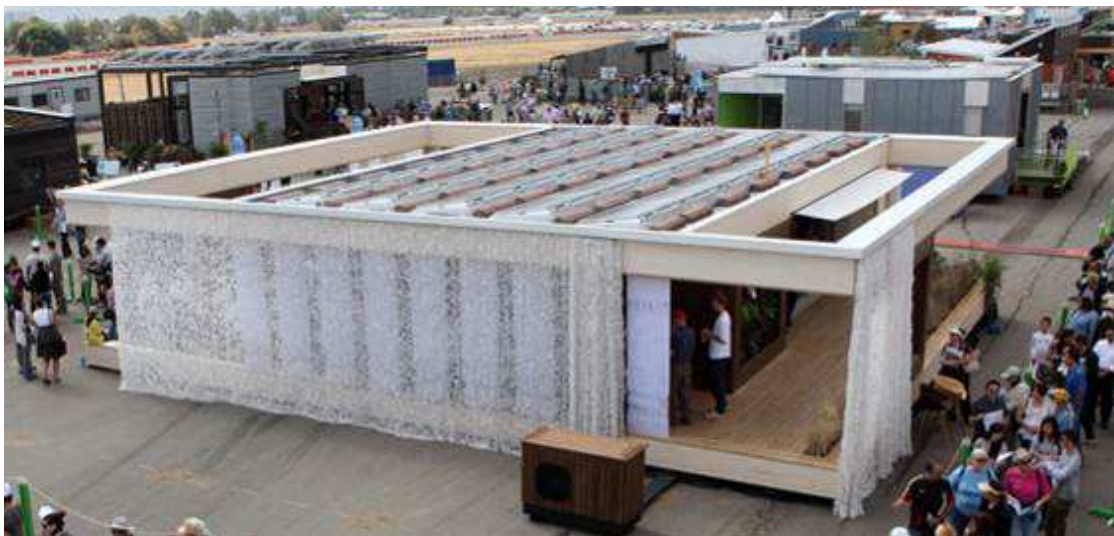
Foto 118. Casa LISI, ganadora de su edición, con las placas fotovoltaicas “horizontales”.

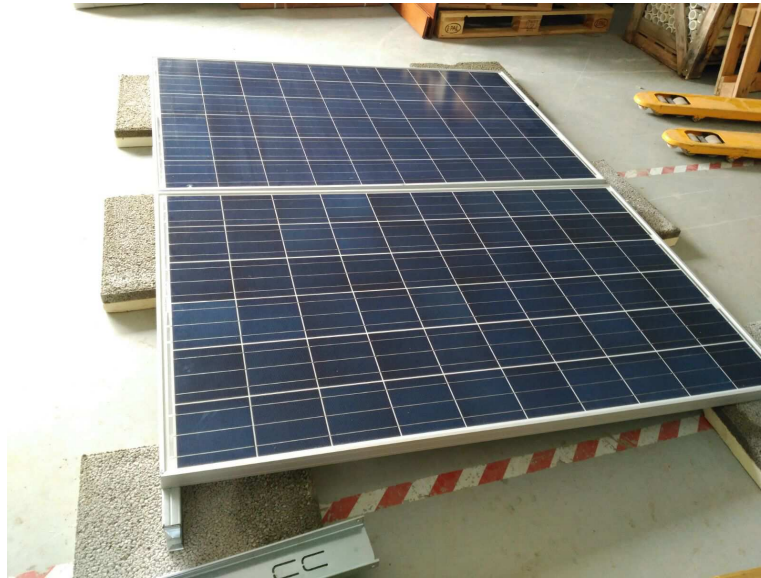
Foto 119. Replanteo de la solución de apoyo en el taller / [EBH16]

Para no dañar la lámina impermeabilizante de la cubierta, las placas se apoyaron sobre losas filtrón, las cuales se apoyaron sobre un fieltro geotextil sobre la lámina.

La pendiente de las placas se le dio disponiendo en su borde norte, de un perfil de “steel frame” al cual se atornillaron las placas.

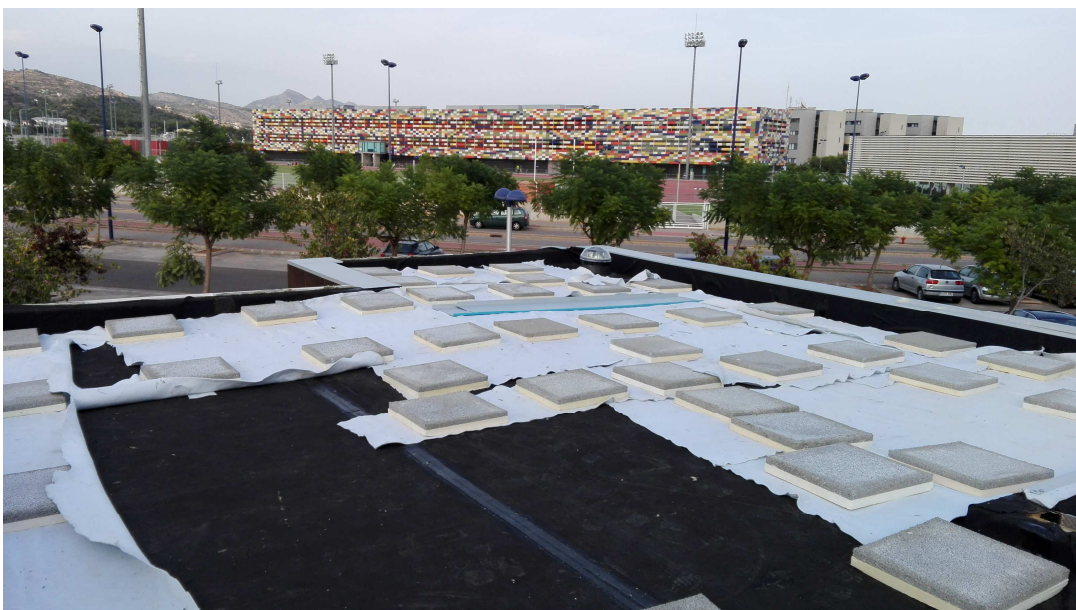
Foto 120. Disposición de los elementos de apoyo sobre la cubierta / [EP]

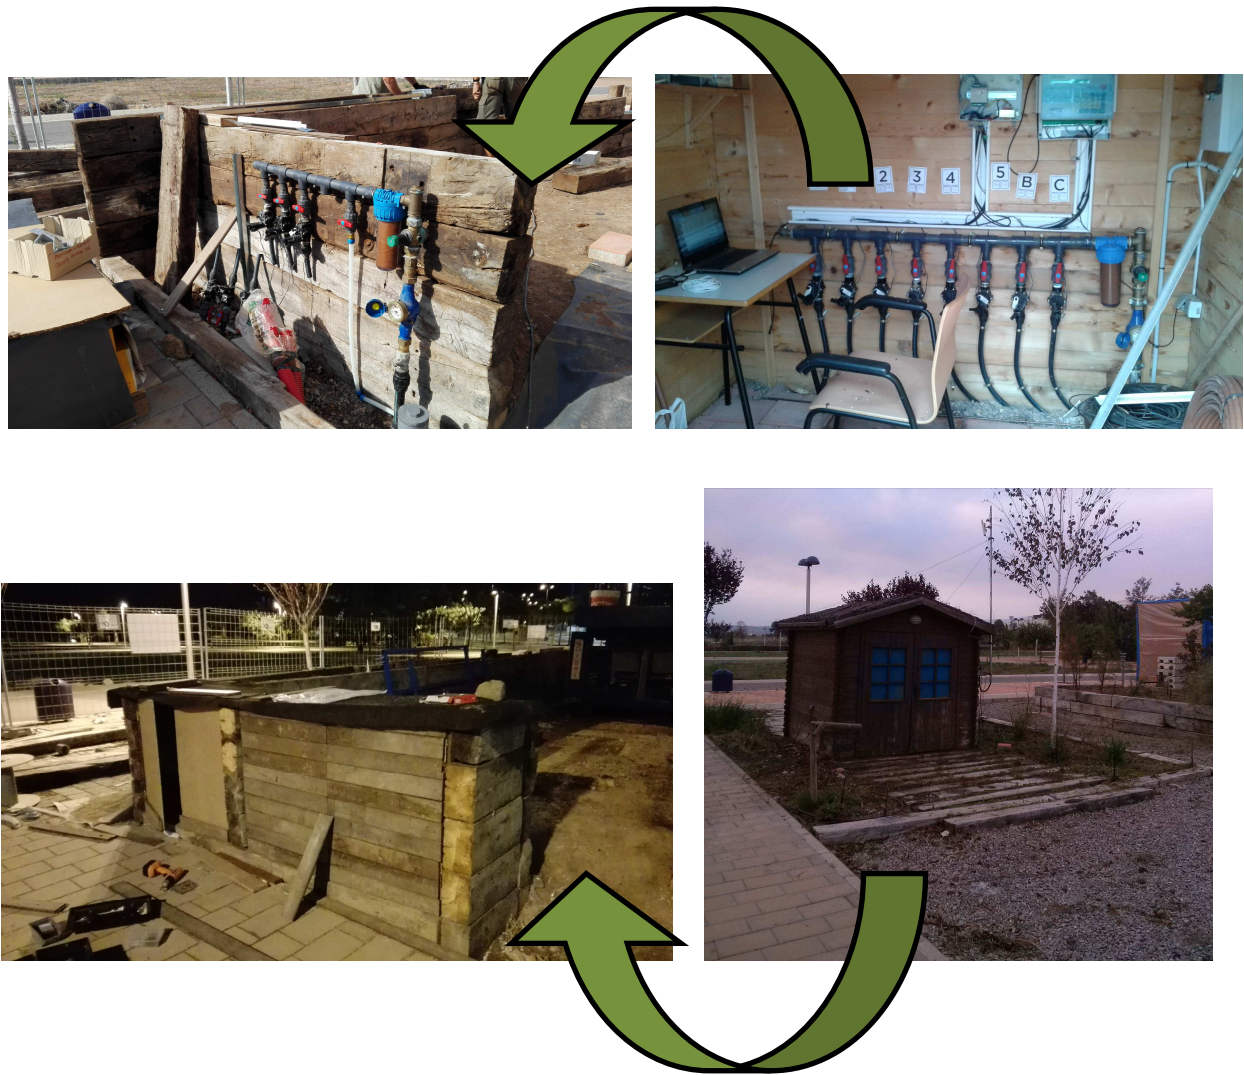
Imagen 43. Reubicación de la caseta de control del riego y sus instalaciones / [EP]

La caseta de control y válvulas se reubicó en el nuevo armario de acometidas dispuesto en el borde de la parcela, con el tamaño suficiente para albergar las válvulas necesarias para el número de puntos de riego a controlar.

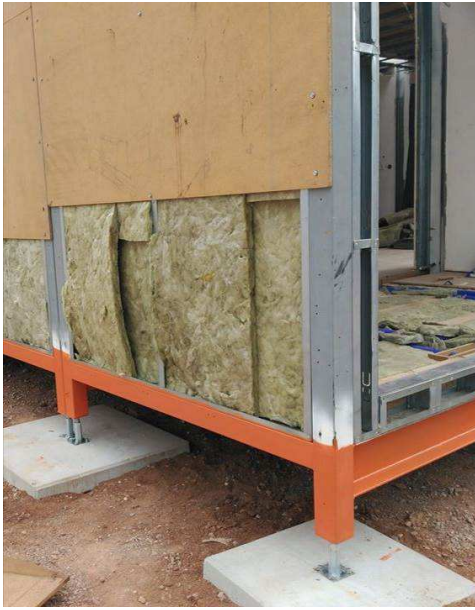
Foto 121. Aislante en paredes / [EP]

El aislamiento de todo el edificio, tanto en fachadas, como en cubierta y en suelo, es a base de mantas de lana de roca de ISOVER-Saint Gobain, de 8cm de espesor, dispuestos en doble capa.

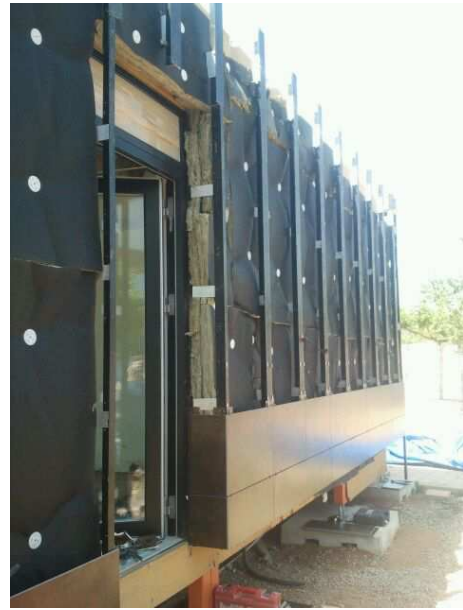
Foto 122. Aislante en cámara ventilada / [EP]

En el interior de la cámara ventilada de las fachadas se emplearon como aislante paneles aislantes con una de sus caras autoprotégida.

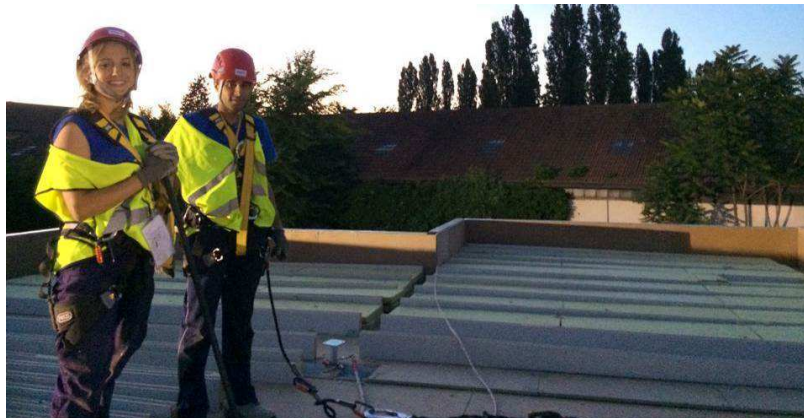
Foto 125. Cubierta éBRICKhouse 2014 / [equipe VIA-UJI]

En la edición de 2014, las pendientes de la cubierta se realizaron con tablas o traviesas de madera cortadas con pendiente y dispuestas sobre la cara superior del “forjado” de los módulos estructurales del prototipo.

Entre las traviesas de pendiente se dispuso del aislamiento en manta de lana de roca y sobre las traviesas se dispuso el soporte de la impermeabilización, a base de tableros de madera.

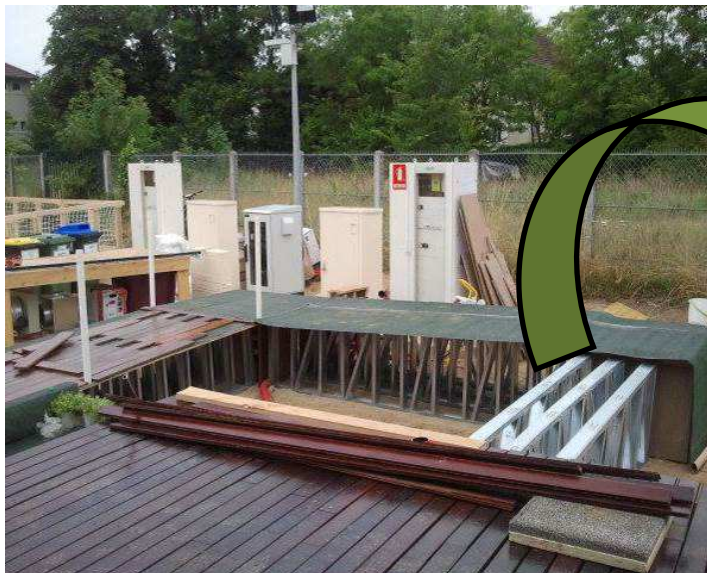
Foto 126. Steel frame en la rampa éBRICKhouse 2014  
[equipe VIA-UJI]

El material reaprovechado para las cerchas o correas de formación de pendiente, fue el “Steel frame” que en Versalles se empleó para la formación de la rampa de acceso a la vivienda.

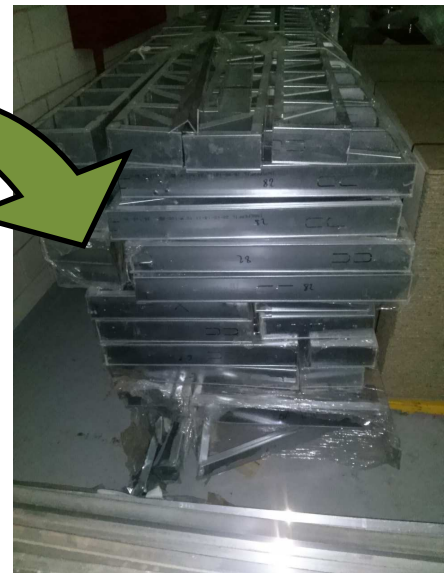
Foto 127. Steel frame en el almacén.  
[EBH16]

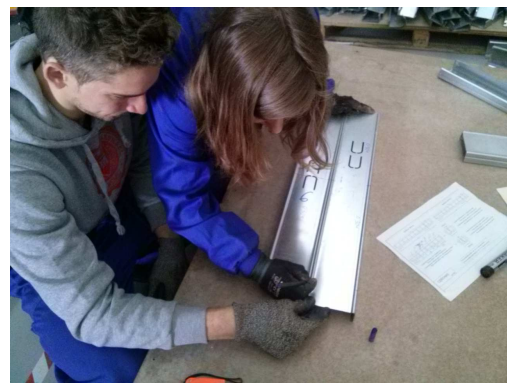
Fotos 130 y 131. Ejecución de las cerchas en taller / [EBH16]

Las cerchas se ejecutaron en taller, siguiendo el despiece de los planos.

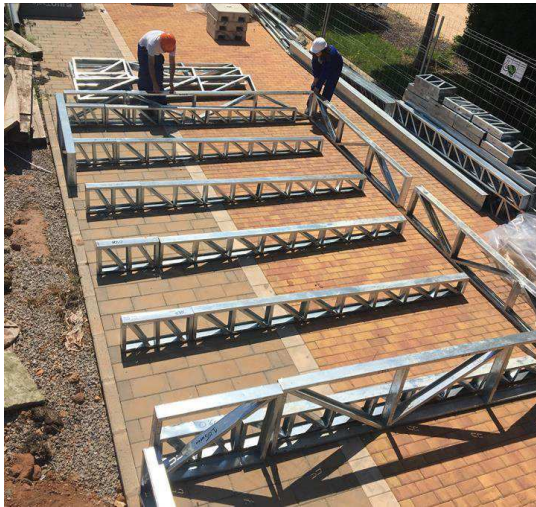
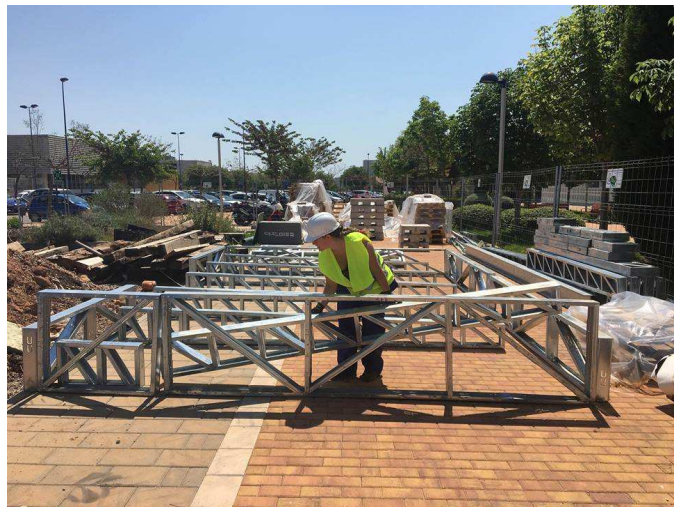
Fotos 132 y 133. *Replanteo previo de las cerchas y antepechos de cubierta / [EBH16]*

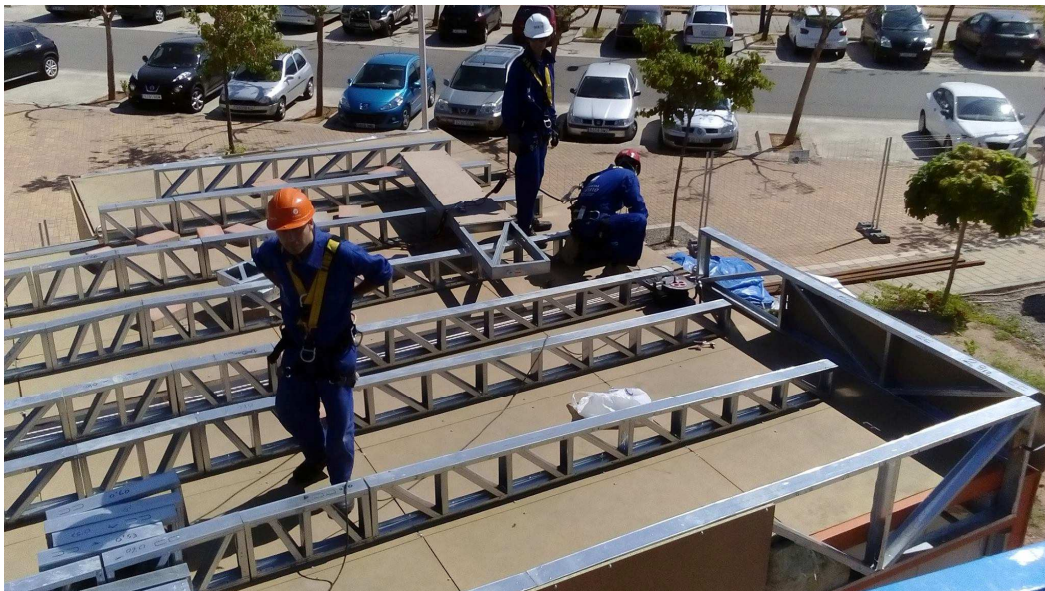
Foto 134. *Emplazamiento de las cerchas sobre el forjado de techo / [EBH16]*
