***Trabajo Final de Grado:***

# **ACONDICIONAMIENTO DE éBRICKhouse PARA SU UBICACIÓN PERMANENTE**

**Titulación: Grado en ARQUITECTURA TÉCNICA**

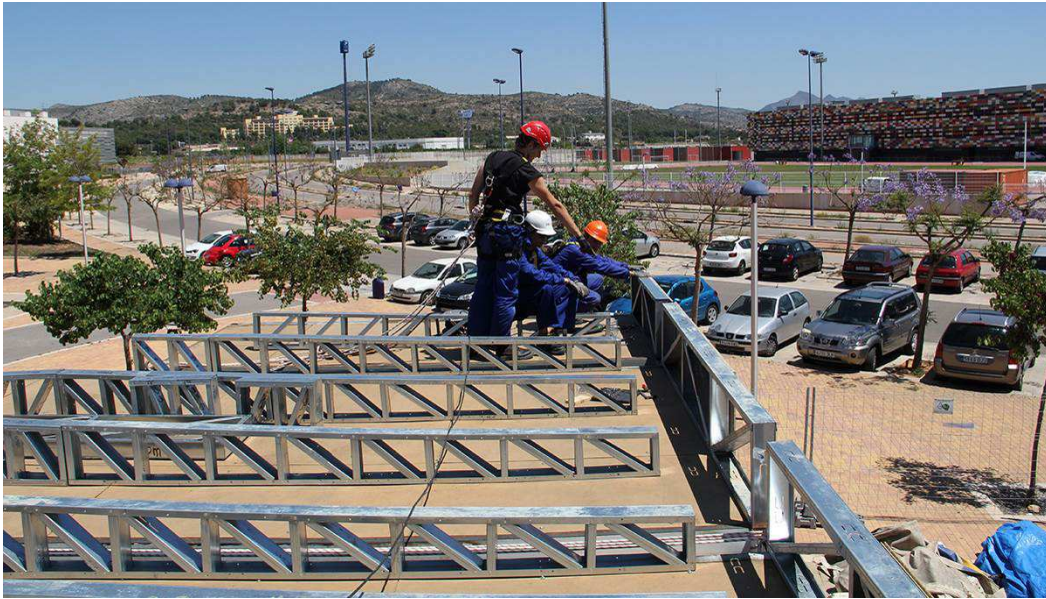
Foto 135. Emplazamiento de las cerchas sobre el forjado de techo / [EBH16]

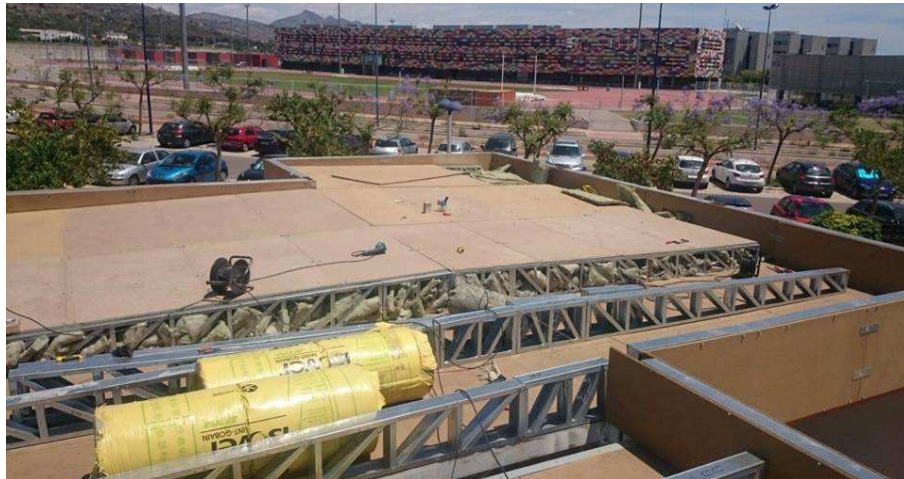
Fotos 137 y 138. Colocación de los tableros para formación de los faldones de cubierta / [EBH16]

Una vez colocado el aislamiento entre cerchas se iba cubriendo el mismo con los tableros de madera para formación del soporte de la impermeabilización, atornillándose sobre la guía superior de las cerchas, hasta conformar por completo los faldones de cubierta.

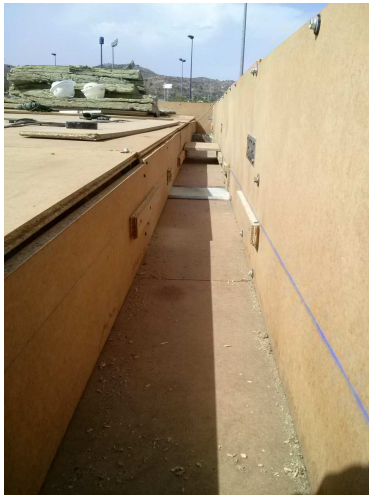
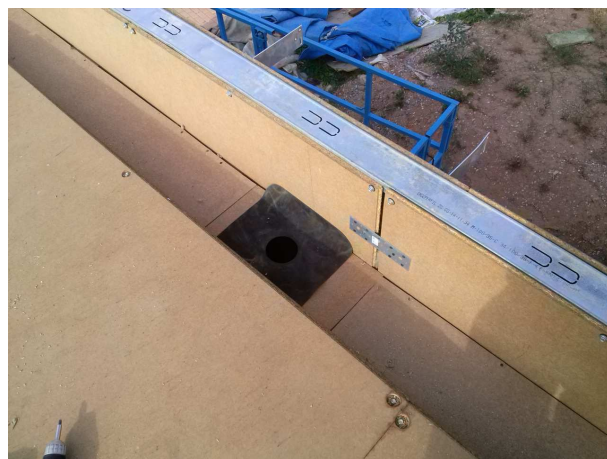
Fotos 139. Localización de la bajante en el plano de fondo del canalón (en Versalles se instaló en un lateral)

- 1.- Se marcó con azulete sobre las caras verticales del canalón que formaban los antepechos perimetrales, la pendiente definida, y se atornillaron topes de madera para emplazamiento del tablero de base.
- 2.- Se instaló el aislamiento térmico del fondo del canalón.
- 3.- Se colocaron los tableros del fondo del canalón, cortados a medida según los planos.

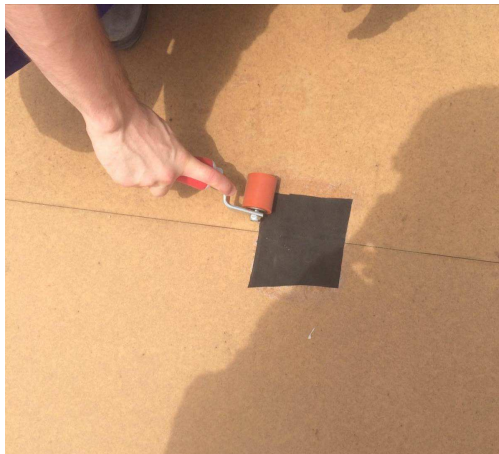
Fotos 140 y 141. *Cubrición y protección de los tornillos de anclaje de los tableros del soporte*  
[EBH16]

1.- Se taparon los orificios de los tableros que albergaban los tornillos de anclaje de los mismos a las cerchas, para evitar que éstos dañaran a la lámina impermeable.

La cubrición se realizó con trozos del mismo tipo de lámina impermeabilizante, adheridos al soporte con el mismo material que luego veremos para la lámina.

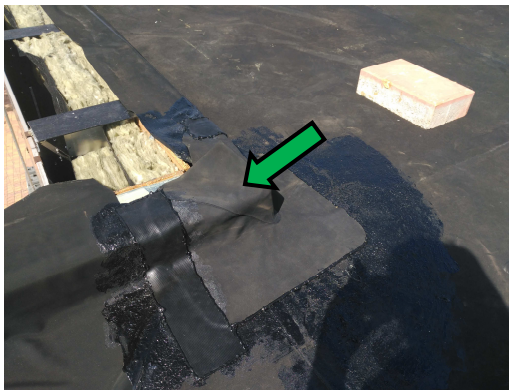
Foto 142. *Refuerzo en esquinas* / [EP]

2.- Se reforzaron las esquinas y cantos del soporte para no dañar a la lámina y también para mejorar el rendimiento de la impermeabilización en estos puntos críticos.

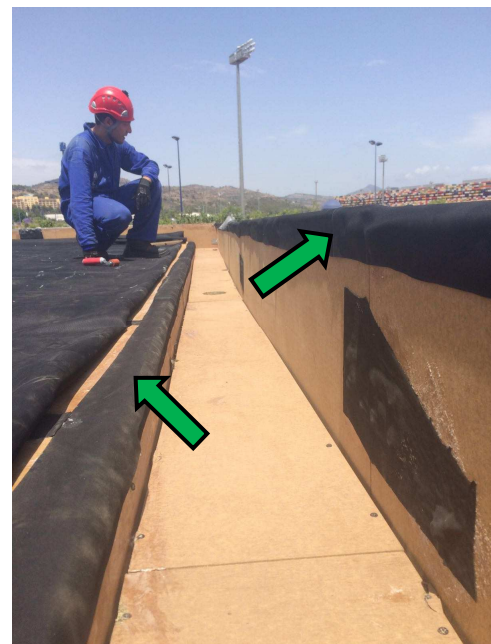
Foto 143. *Refuerzo en cantos* / [EP]

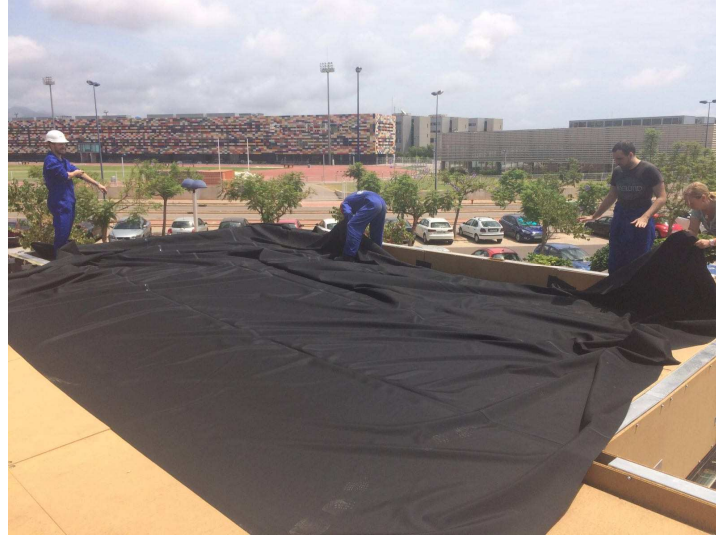
Foto 144. *Extendido sobre uno de los faldones de una de las dos láminas fabricadas en taller / [EBH16]*

3.- Se extendió de lámina impermeable fabricada en taller con la máxima superficie que facilitara su manipulación en obra.

Fue suficiente con solo 2 láminas continuas para cubrir la totalidad de la superficie de la cubierta.

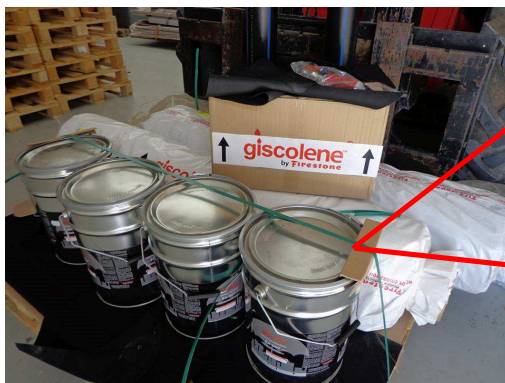
Foto 145. *Adhesivo “Ba-007” de giscalene.*

4.- Una vez extendida la lámina y replanteada su posición definitiva, ésta se plegó como si se tratase de una sábana, en un extremo del faldón paralelamente a la pendiente, para ir poco a poco desplegándola y adhiriéndola al soporte previa aplicación con rodillo, del adhesivo “Ba007” de “Firestone”; avanzando progresivamente hacia el otro extremo del faldón a medida que se desplegaba la lámina.

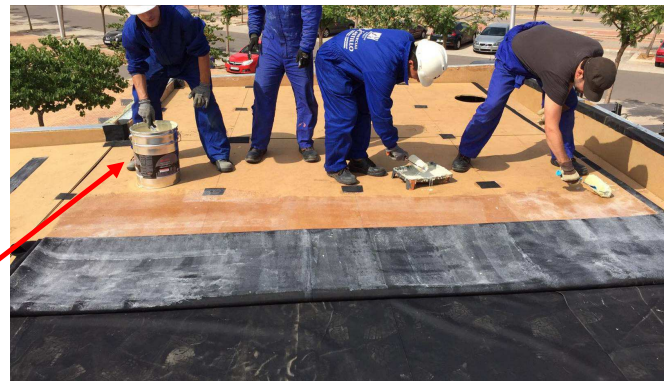
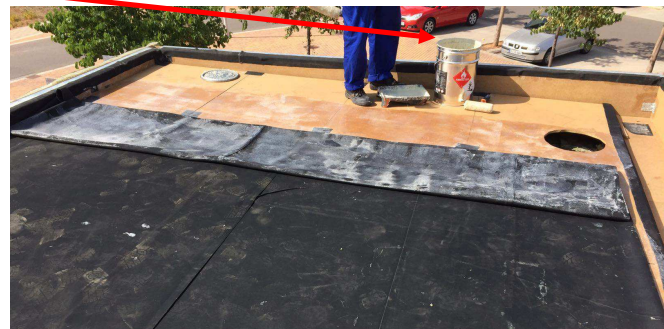
Foto 146 y 147. *Desplegado y pegado de la lámina.*

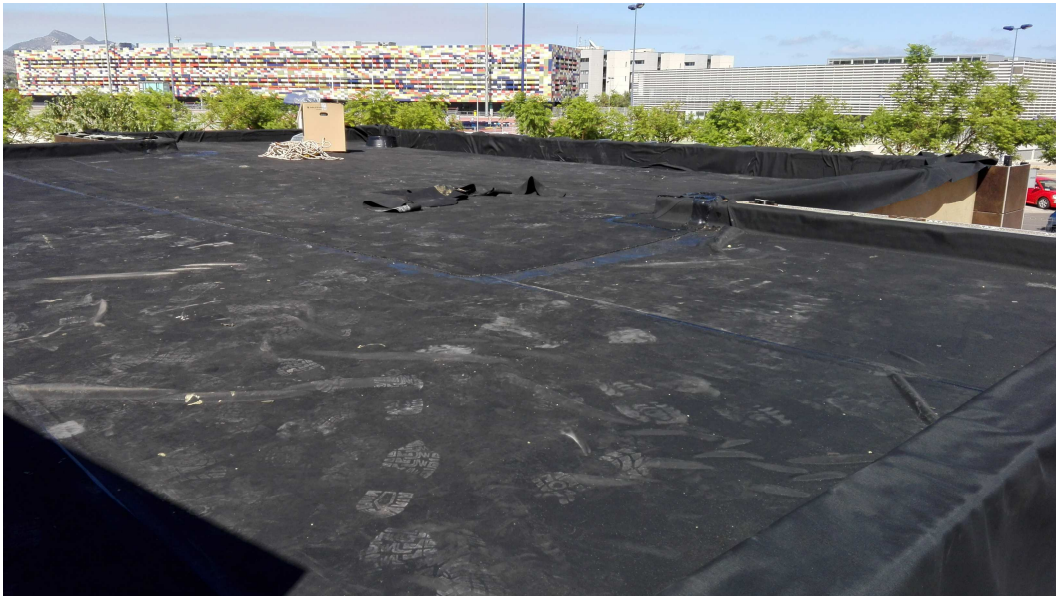
Foto 148. Cubrición e impermeabilización total de la cubierta / [EP]

Así finalizada, la cubierta quedaba totalmente impermeabilizada, puesto que este tipo de lámina de caucho EPDM es válida para disponerse a la intemperie con una garantía de 50 años, y no necesita de cubrición posterior, salvo la protección que corresponda para evitar el punzonamiento o perforación en las labores de montaje y mantenimiento de las instalaciones de la cubierta.

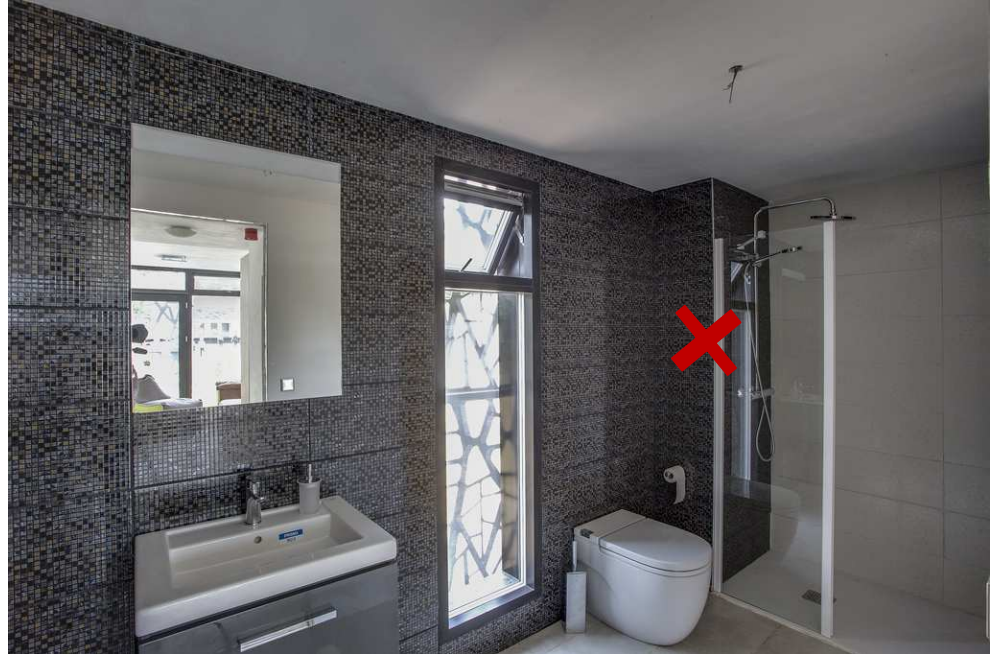
Foto 151. Baño edición 2014 / [equipe VIA-UJI]

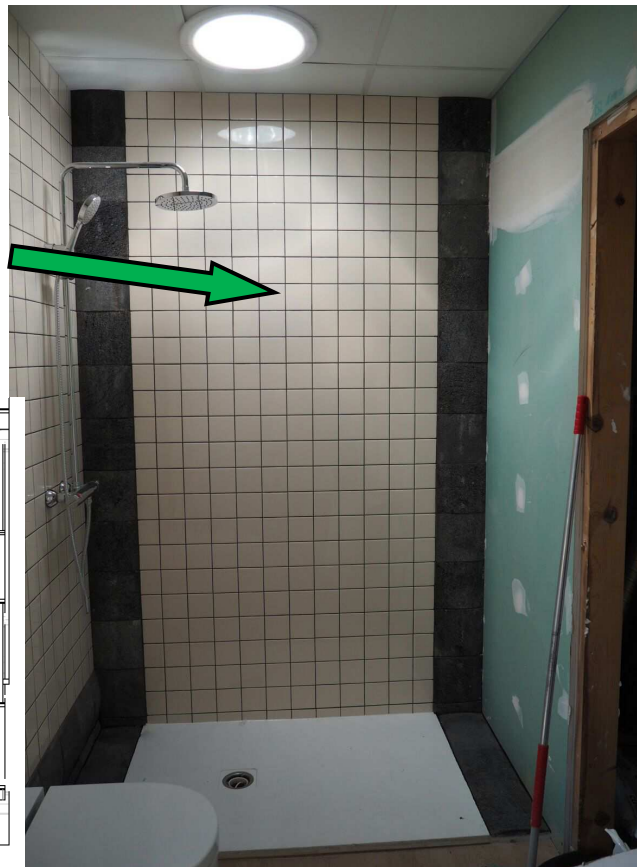
Foto 152. Opción 2, finalizada tal y como estaba previsto en planos / [EBH16]

Finalmente se optó por la Opción 2, la suponía tener que demoler el falso ejecutado en éBRICKhouse 2014, y centrar el plato de ducha con respecto a la pared del fondo, quedando bordeada por las dos bandas laterales de grafito, que se habían diseñado.

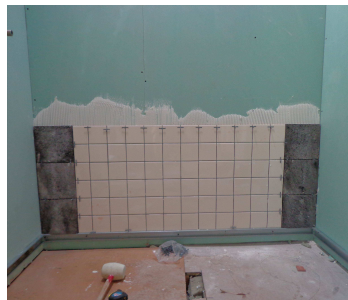
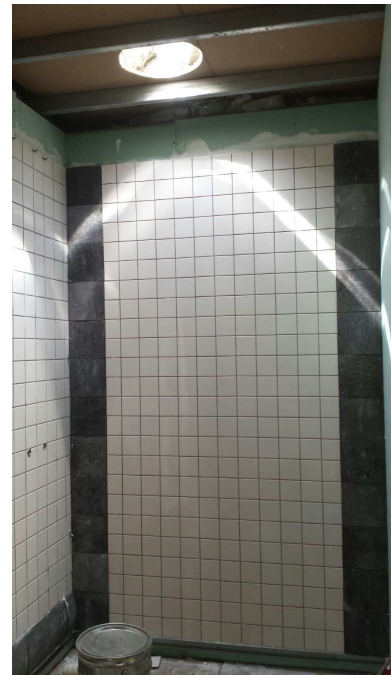
Foto 153. Evolución del alicatado del baño / [EBH16]

Los azulejos se recibieron directamente sobre las placas de cartón yeso, con adhesivo cementoso sin necesidad de maestreado previo, gracias a la planeidad que tienen las propias placas de cartón-yeso

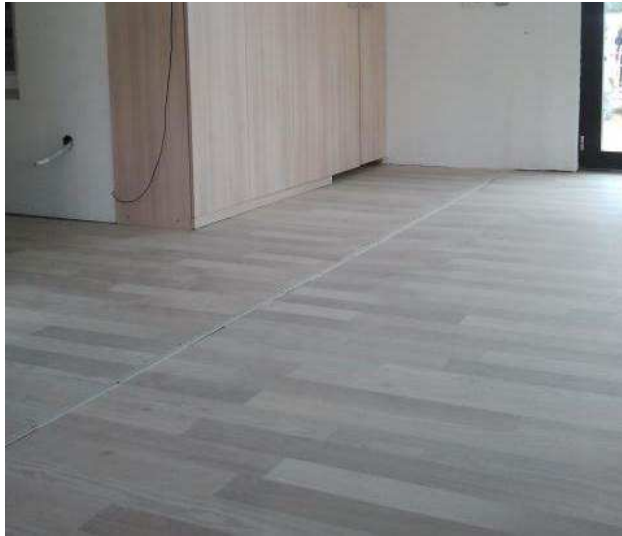
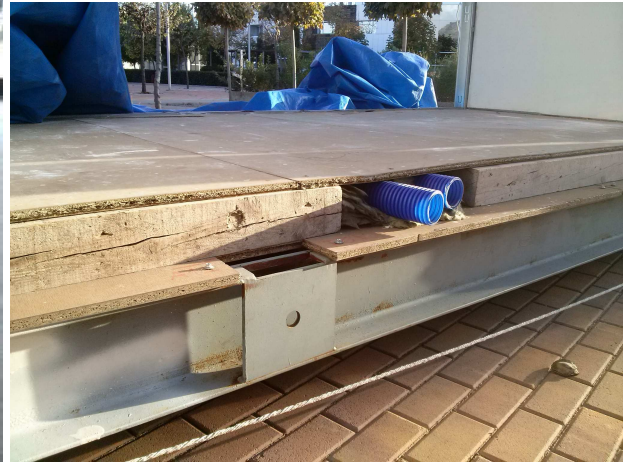
Fotos 154 y 155. Composición del pavimento en éBRICKhouse 2014

El pavimento interior de éBRICKhouse 2014, estaba compuesto por una capa de acabado de tarima flotante de 4mm de espesor, sobre tablero soporte de madera, apoyado sobre rastreles de madera, entre los que se encontraba el aislamiento térmico y las instalaciones. Todo ello apoyado sobre el forjado de suelo de cada módulo.

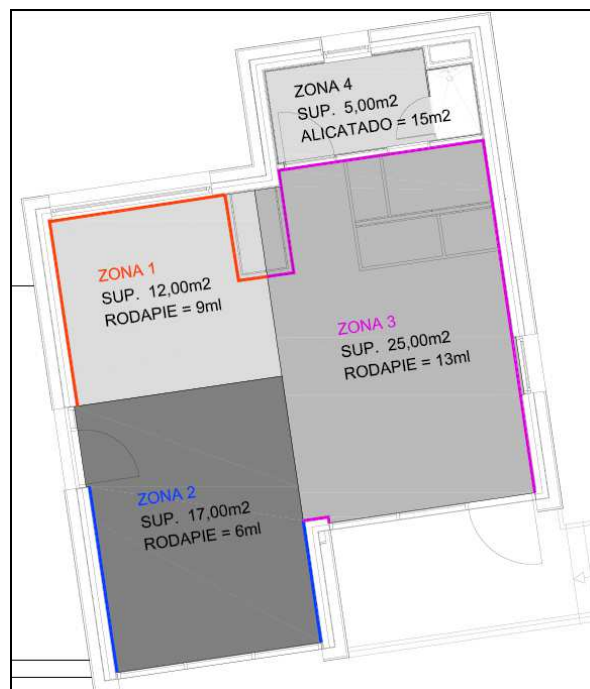
Imagen 52. Identificación de la superficie necesaria de pavimento / [EP]

Ante la necesaria “búsqueda” de revestimiento, y el desconocimiento de la cantidad de revestimiento que se podría obtener, se identificó en plano, la superficie necesaria de pavimento que se necesitaba diferenciado por zonas.

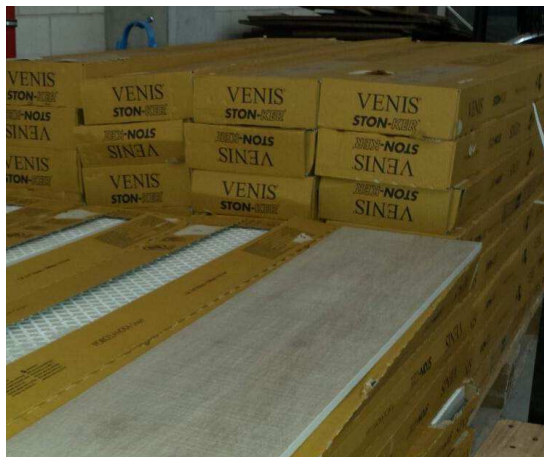
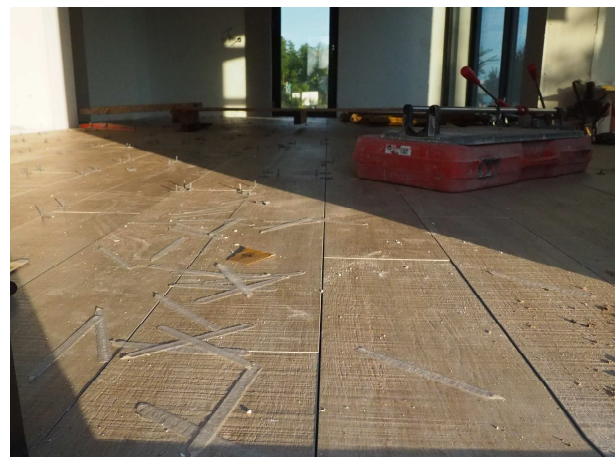
Fotos 156 y 157. *Pavimento STON-KER facilitado y colocado / [EBH16]*

Concretamente el pavimento facilitado era un pavimento imitación madera, con baldosas de dimensiones aproximadas de 200x1300x10mm.

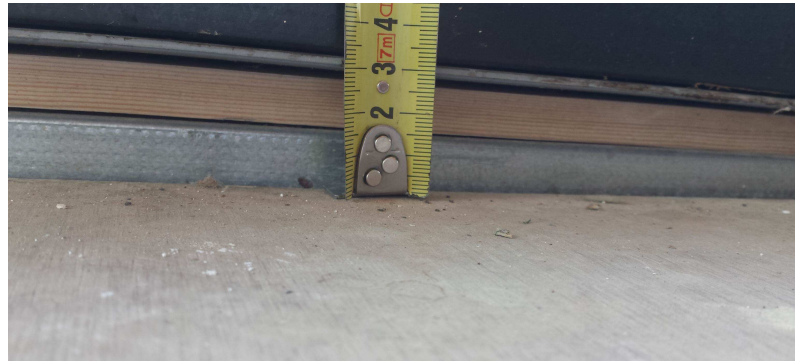
Foto 158. *Holgura para el espesor de la capa de revestimiento / [EBH16]*

Así, para el revestimiento teníamos una holgura de 25mm de espesor.

Si elimináramos los tableros soporte existentes de unos 16mm de espesor, el conjunto de soporte más revestimiento cerámico podía tener un espesor total de 41mm. (25+16mm)

Por lo que si estimamos que el revestimiento más el adhesivo cementoso, tienen un espesor de unos 20mm, el nuevo material de soporte no podía tener más de 21mm de espesor.

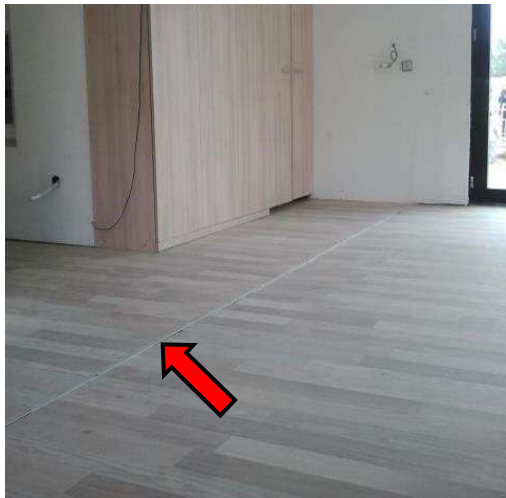
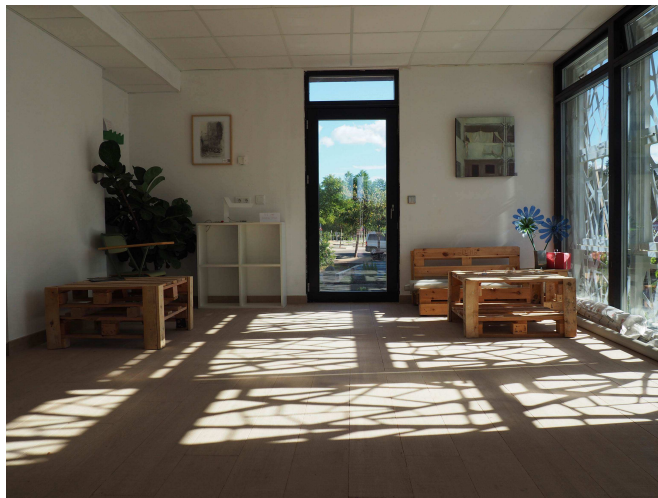
Cambio en la dirección del pavimento y eliminación de la junta entre módulos

El resultado fue que en éBRICKhouse2016, la dirección del pavimento quedó paralela a la dirección de los módulos, es decir, transversal a los espacios internos de la casa.

Otra diferencia introducida durante la reconstrucción, fue, la eliminación de la junta entre módulos estructurales en el pavimento, consiguiendo una mayor continuidad en el espacio interior.

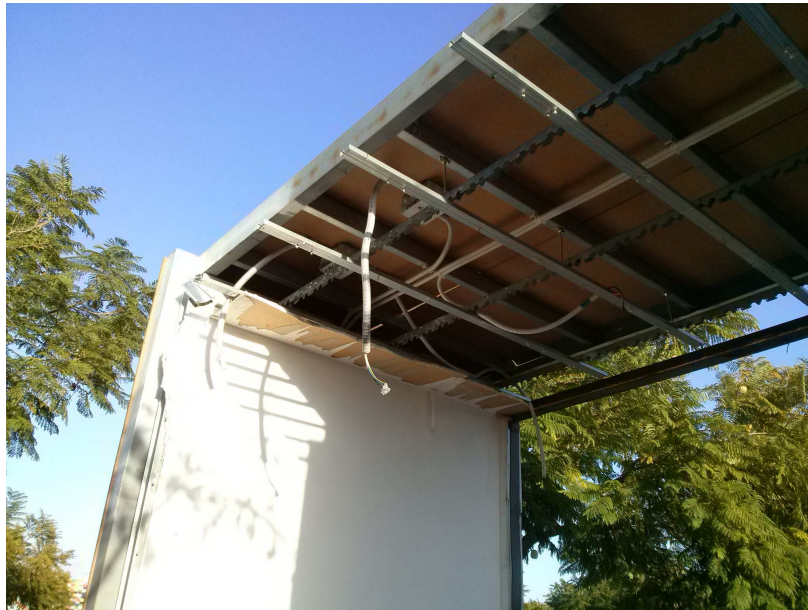
Foto 161. Estado del falso techo tras el desmontaje del éBRICKhouse 2014 / [EBH16]

Del mismo modo que el pavimento, debido a las filtraciones de agua, durante el desmontado del prototipo en la edición de 2014 el falso techo fue eliminado dejando únicamente la subestructura, y no se recuperó para su posterior reconstrucción.

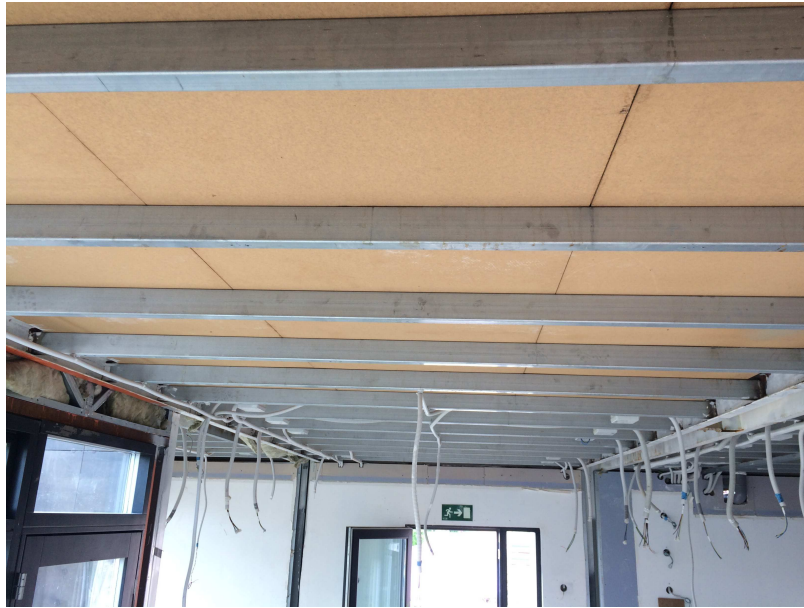
Foto 162. Eliminación de la perfilería del falso techo preexistente / EBH16]

La adaptación consistió en que no se podía aprovechar la subestructura del falso techo que quedó tras el desmontaje del éBRICKhouse 2014 y hubo que desmontarla por completo dejando la subestructura de los módulos expedita para poder colgar de ella la nueva perfilería del falso techo a instalar.

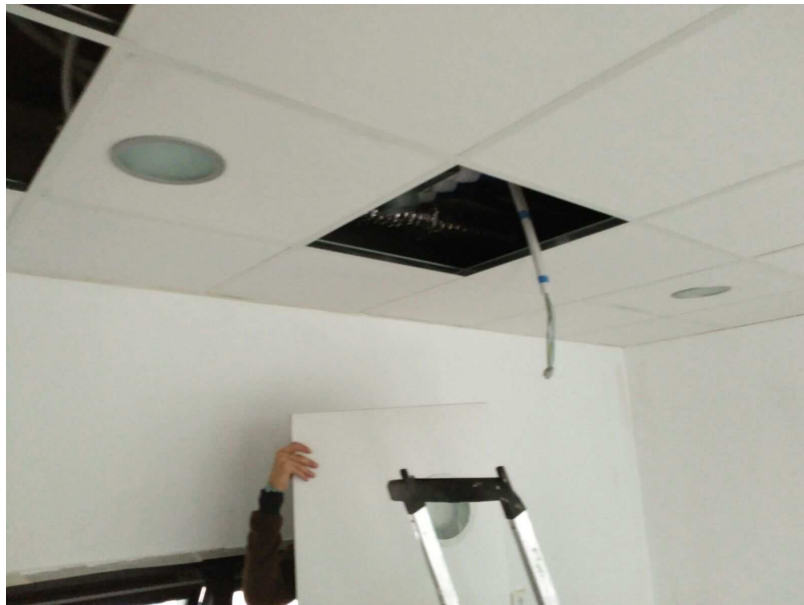
Foto 163. Instalación del falso techo desmontable / [EBH16]

Dichos paneles se montaron sobre una subestructura estándar de perfilería plana de aluminio lacado en color blanco, que se emplea igualmente para los falsos techos desmontables de escayola.

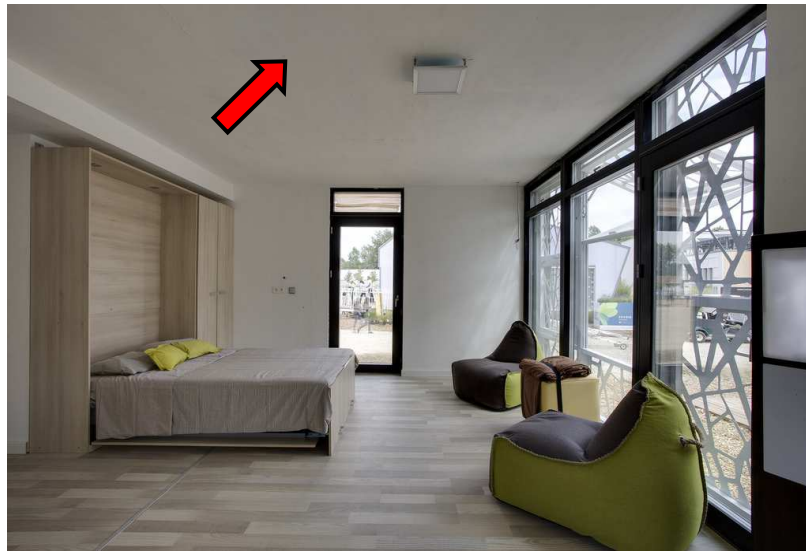
Foto 164. Falso techo continuo de placas de cartón-yeso éBRICKhouse 2014 / [equipe VIA-UJI]

El revestimiento techo de éBRICKhouse 2014, estaba compuesto por falso techo continuo de paneles de cartón-yeso pintados (igual que las paredes) anclados sobre una subestructura metálica colgada de los travesaños de los módulos estructurales.

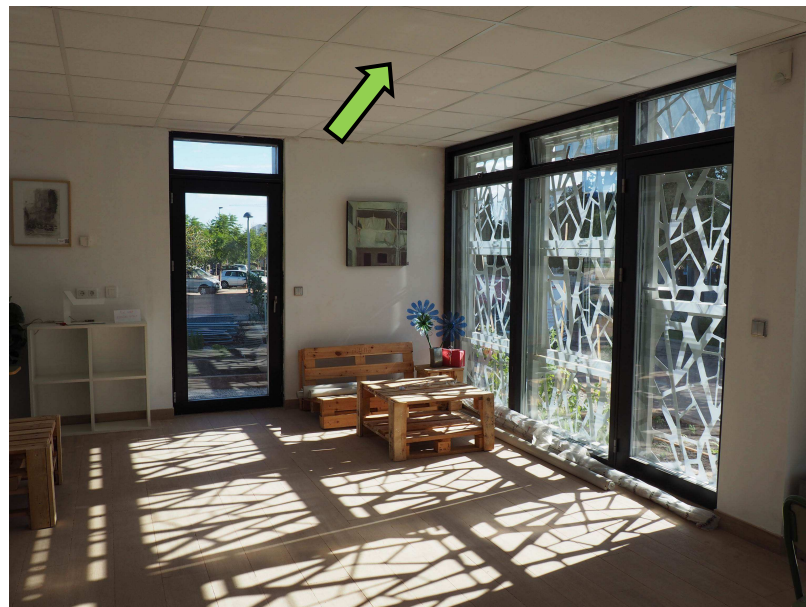
Foto 165. Falso techo desmontable de placas de lana de roca éBRICKhouse 2016 / [EP]

Concretamente se trataba de un falso techo ROCKFON®, formado por paneles acústicos de lana de roca, con un velo pintado en color blanco en la cara visible, y con espesor de 1cm y reacción al fuego tipo A1.

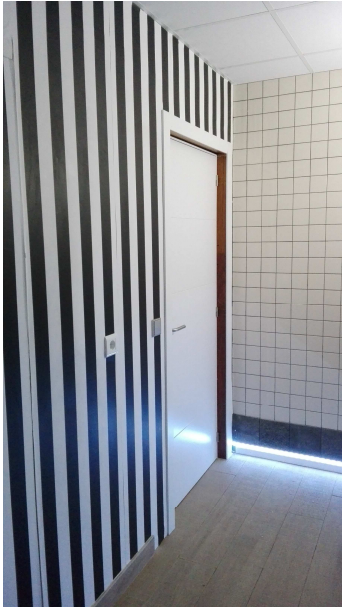
Foto 166. Pared sur del baño  
[EP]

Imagen 54. Identificación de las paredes sobre las que se colocó papel pintado en lugar de pintura plástica / [EP]

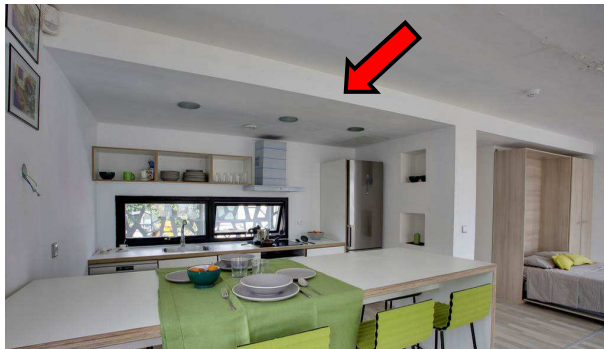
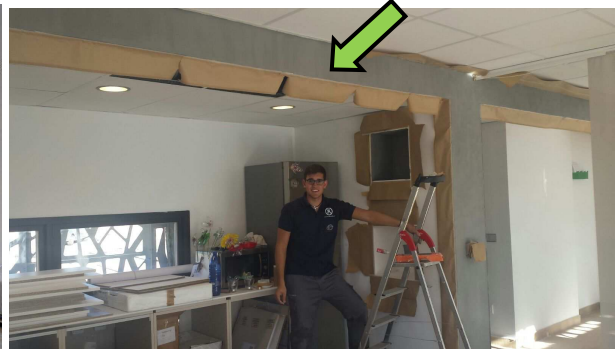
Otra adaptación meramente estética fue el pintar la tabica del escalón del falso techo de un color similar al del papel empleado en el pasillo. Diferenciando del resto, el falso techo continuo y fijo.

Fotos 169 y 170. Pintado de color distinto la tabica del falso techo.

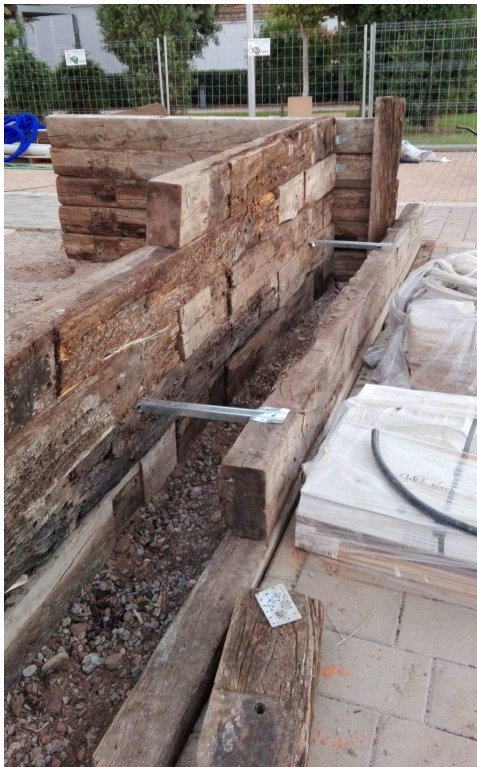
Para mayor estabilidad del conjunto, los muros se “cosían” entre si disponiendo perfiles metálicos entre juntas, a modo de “llaves”, haciendo más solidario el conjunto.

Foto 172. Cosido entre muros / [EP]

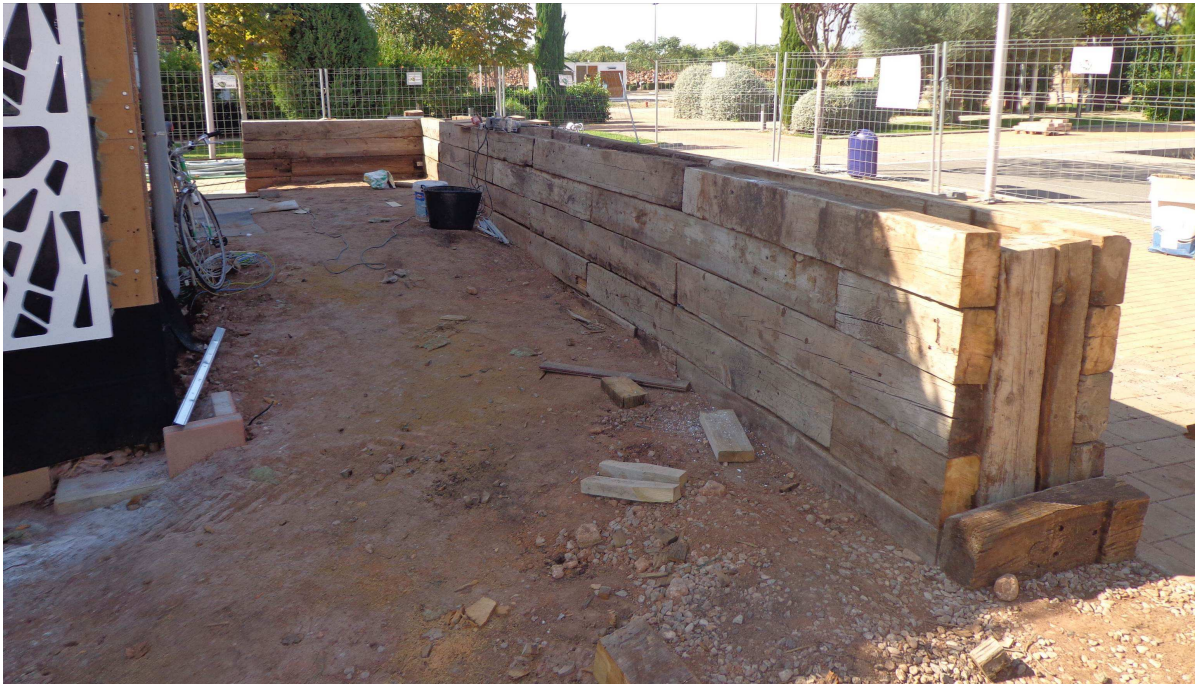
La jardinera se construyó como dos muros paralelos de 5 traviesas de altura, puestas de canto, cada uno, con una separación entre caras interiores de cada muro de unos 35cm, resultando un ancho total de jardinera de 60cm.

Foto 174. Jardinera terminada / [EP]

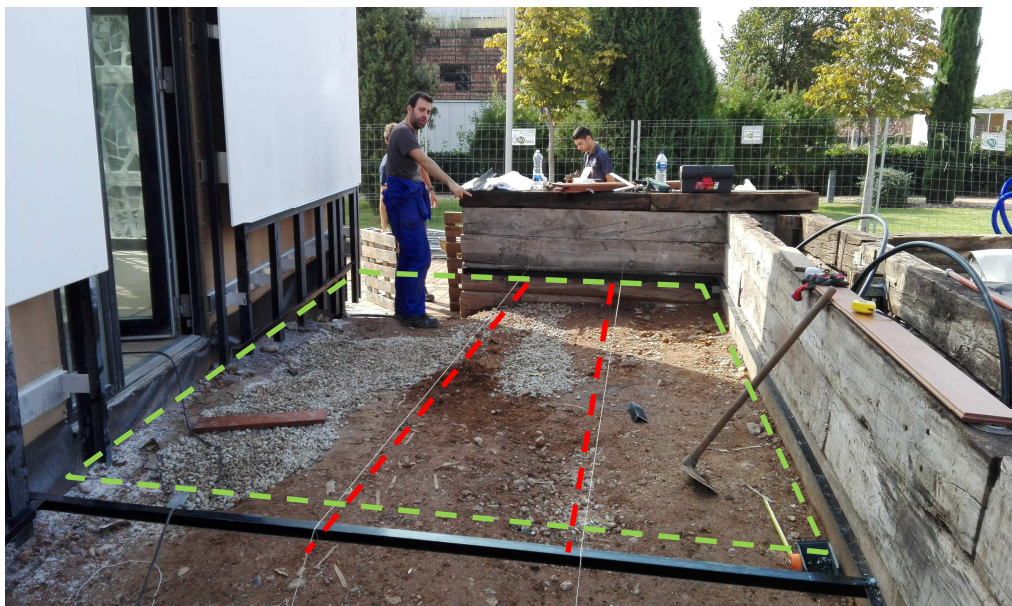
- Primeramente se sacaron los niveles del pavimento interior de la casa y se reprodujeron los límites de la meseta sobre las traviesas de la jardinera perimetral, con ayuda de perfiles en "L" sobrantes de la fachada ventilada.

-Seguidamente se sacaron los niveles y la posición de las traviesas/rastreles para apoyo del pavimento de la rampa, con ayuda de lienzas.

Foto 176. Replanteo del perímetro de la meseta y de nivel da la cara superior de los rastreles / [EP]

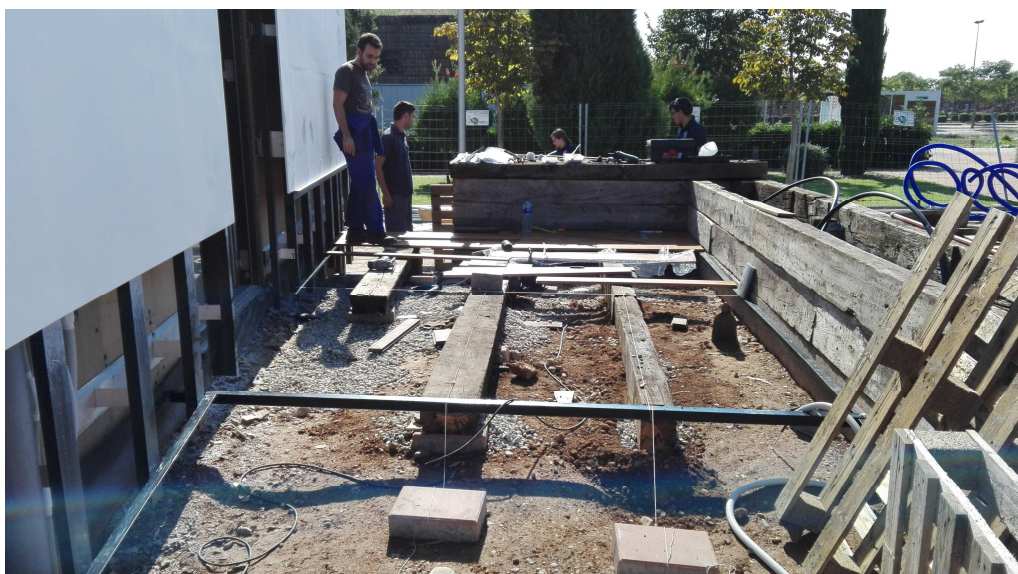
- Sacados los niveles se procedió a colocar los rastreles y el pavimento de la rampa.

Foto 177. Colocación de los rastreles a la cota prevista / [EP]

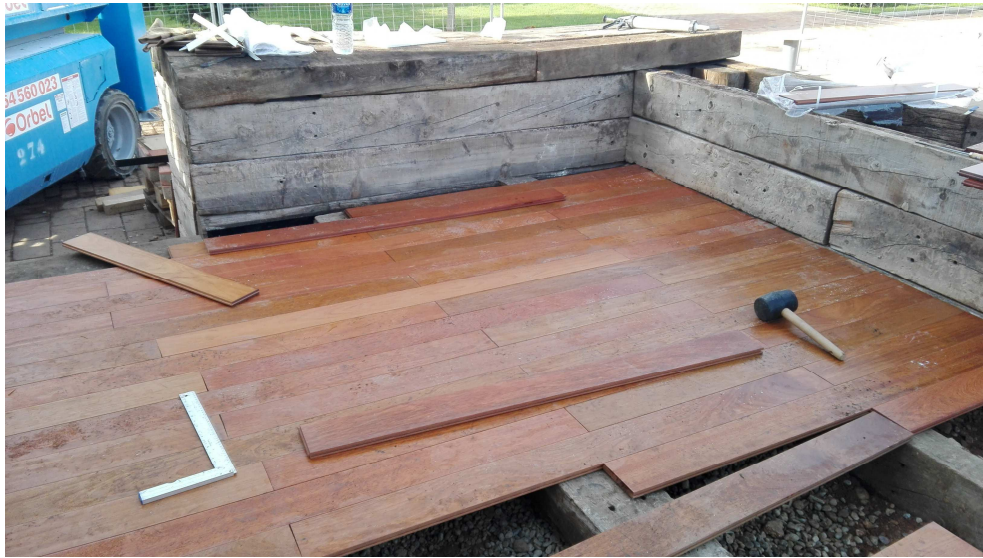
- Las tablillas del pavimento de la rampa se colocaron a junta trabada aproximadamente a la mitad de cada tablilla. Teniendo en cuenta que la longitud de las tablas era variable.

Foto 178. Colocación de las tablas a junta trabada / [EP]

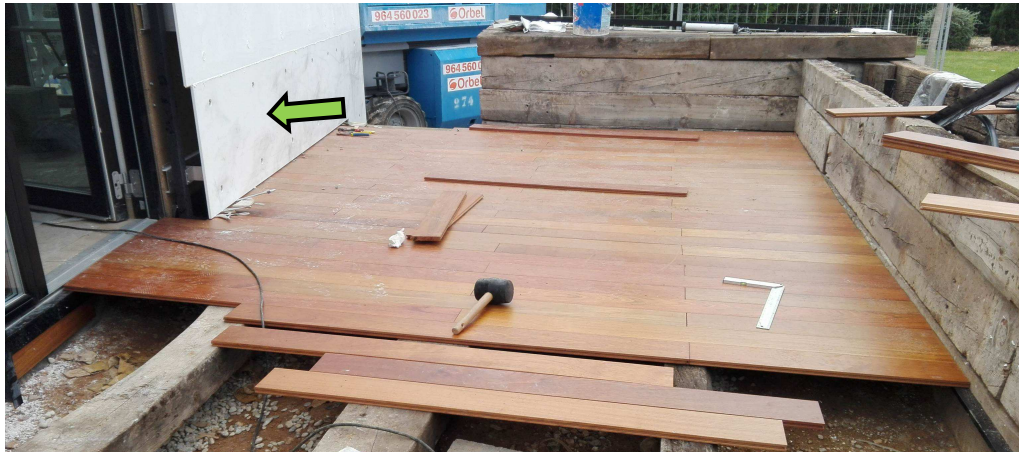
Ello llevó a la necesaria coordinación entre el equipo de montaje de la fachada de krypton y el equipo de montaje del pavimento de rampa.

**Foto 180.** Necesaria coordinación entre el equipo de montaje del krion con el equipo de montaje de la rampa / [EP]

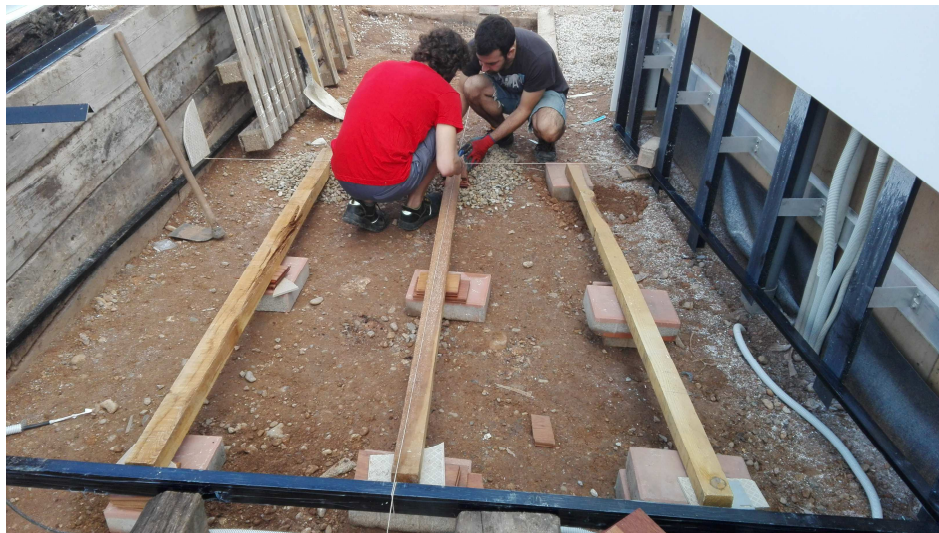
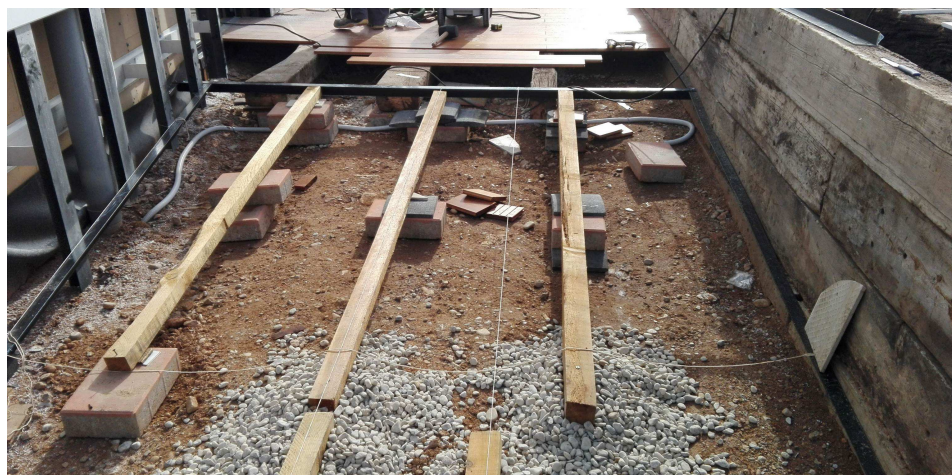
- Avanzada la ejecución de la meseta, se procedió al replanteo e instalación de las traviesas de la rampa con la pendiente establecida. En esta ocasión, puesto que el espacio entre el terreno natural y la cota del pavimento era menor, se emplearon cabios de madera, de sección menor, en lugar de las traviesas.

**Fotos 181 y 182.** Replanteo y ejecución de las traviesas de la pendiente de la rampa / [EP]

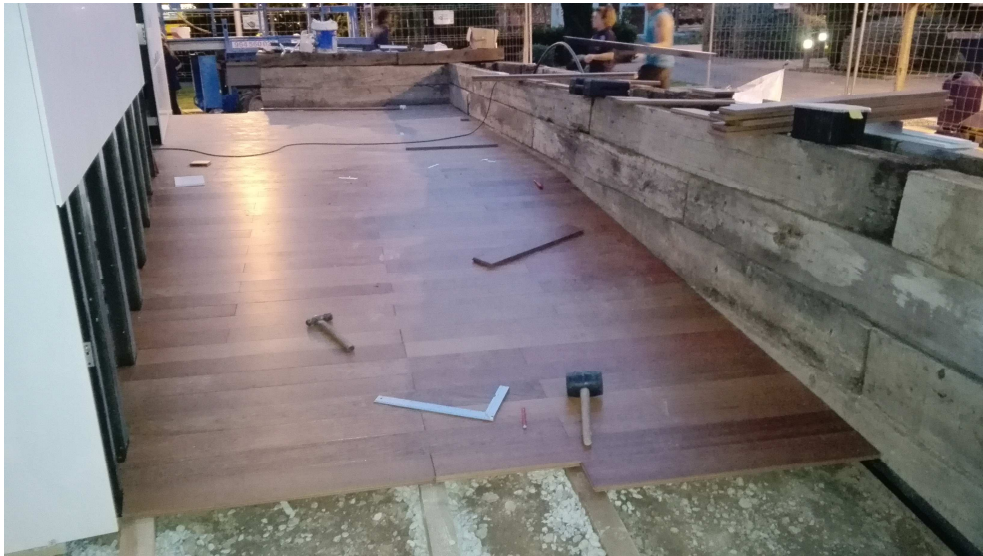
**Fotos 183 y 184.** *Avance en la colocación del pavimento hasta su total terminación / [EP]*

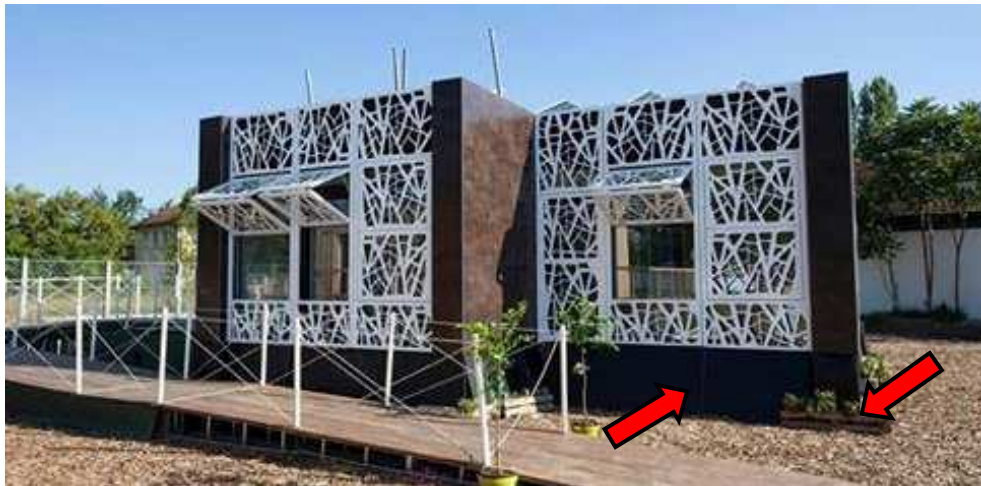
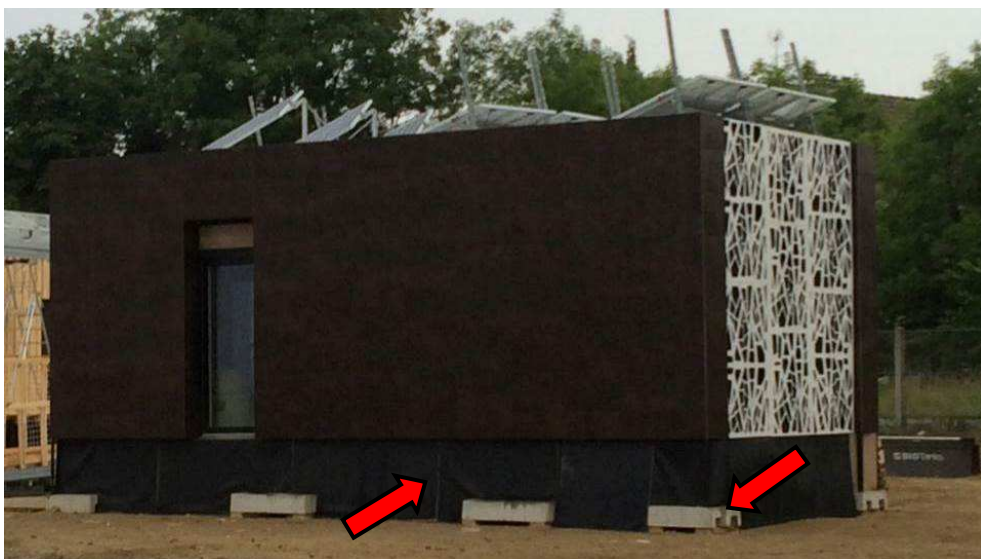
En la edición de 2014, el zócalo del forjado sanitario fue cubierto por lámina impermeabilizante de cubierta, sin más intención estética que la de ocultar el forjado sanitario.

La disposición de esta cobertura dejaba entrever las zapatas de cimentación.

Fotos 185 y 186. Cobertura del zócalo con lámina impermeabilizante de cubierta / [equipe VIA-UJI]

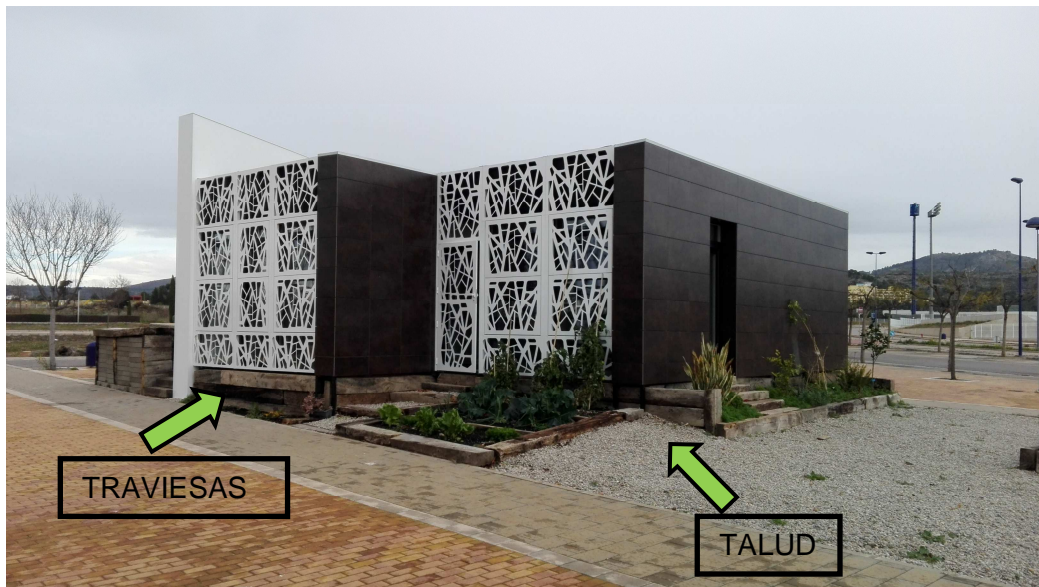
- **Traviesas horizontales** puestas de canto en las fachadas norte y sur.
- **Taludes de tierra vegetal** en las fachada este y esquina sureste con escalones de acceso.

Foto 187. Zócalo en éBRICKhouse 2016 / [EBH16]

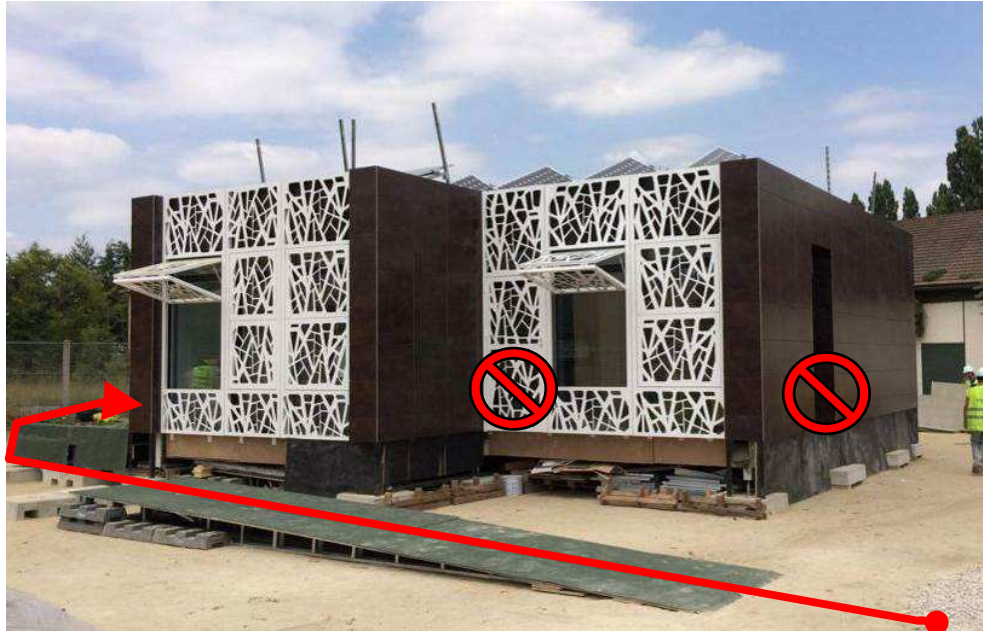
Foto 188. Accesos en éBRICKhouse 2014 / [equipe VIA-UJI]

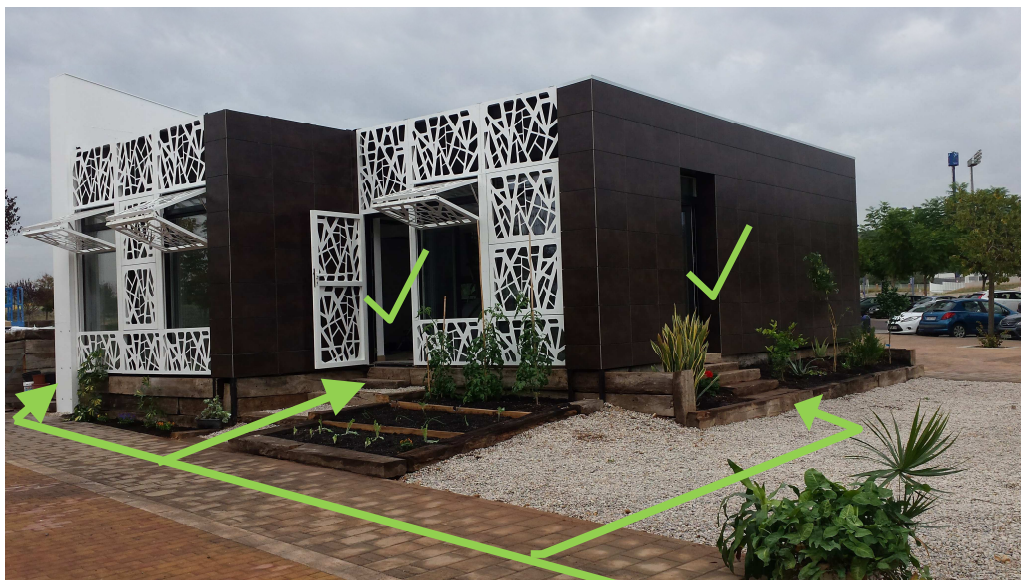
Con la disposición del relleno del talud se permitió poder utilizar las puertas que, como hemos visto en apartados anteriores, en éBRICKhouse 2014 estaban inutilizadas.

Foto 189. El ajardinamiento exterior de la parcela permitió utilizar todas las puertas de la casa / [EP]

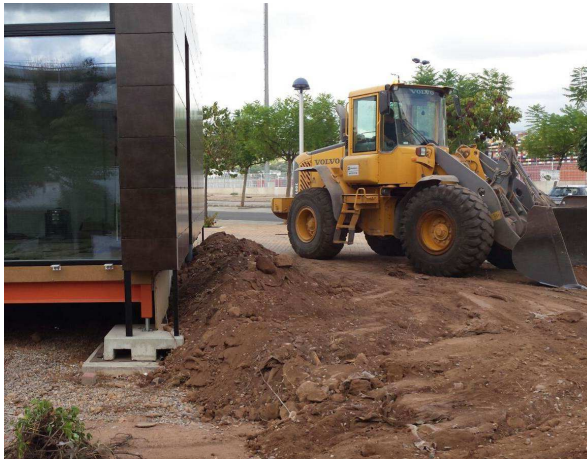
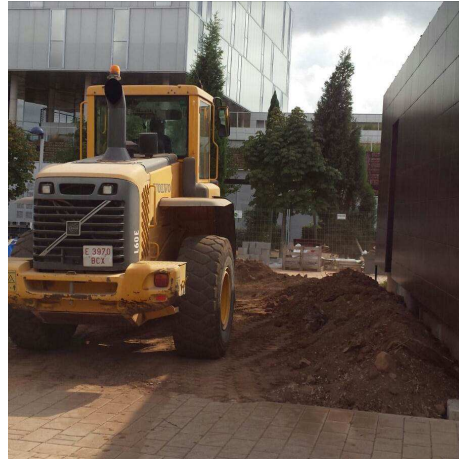
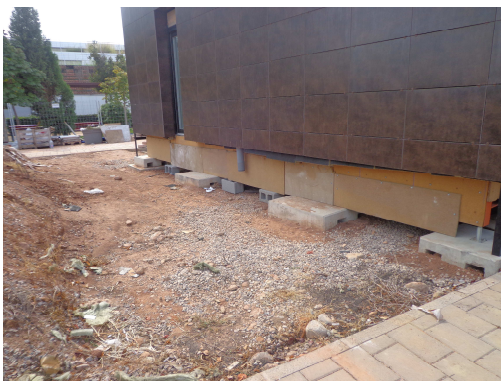
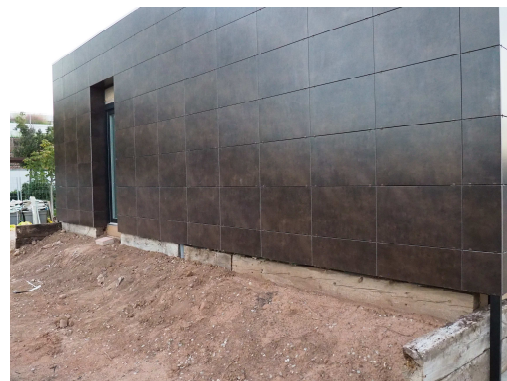
Con ayuda de palas cargadoras, se aproximó la tierra hasta la posición de los taludes, para posteriormente proceder al abancalamiento/escalonamiento con traviesas y cabios, por medios manuales.

Fotos 190 a 193. Ataluzado con ayuda de pala cargadora / [EBH16]

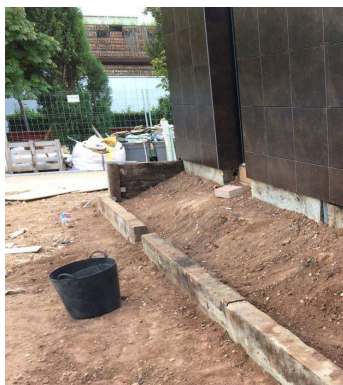
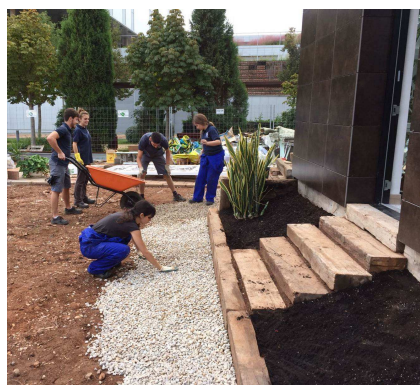
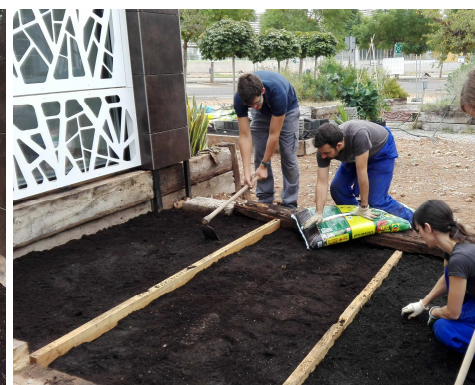
Fotos 194 a 196. Abancalamiento y escalonado por medios manuales / [EBH16]
