***Trabajo Final de Grado:***

# **ACONDICIONAMIENTO DE éBRICKhouse PARA SU UBICACIÓN PERMANENTE**

**Titulación: Grado en ARQUITECTURA TÉCNICA**

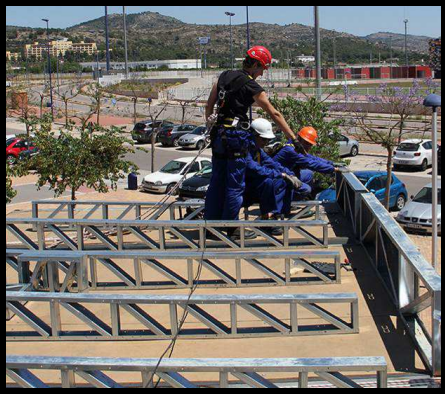
<p data-bbox="1018 1955 1241 1984"><i>Cerchas de cubierta</i></p>

Y así, una vez replanteado y corroborado la viabilidad de la solución se emplazaron las cerchas sobre la cubierta de la vivienda, a la distancia entre ellas dada en planos.

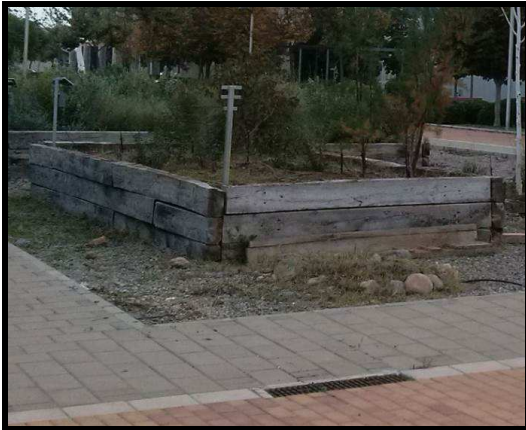
*TIERRA / jardineras de parcela*

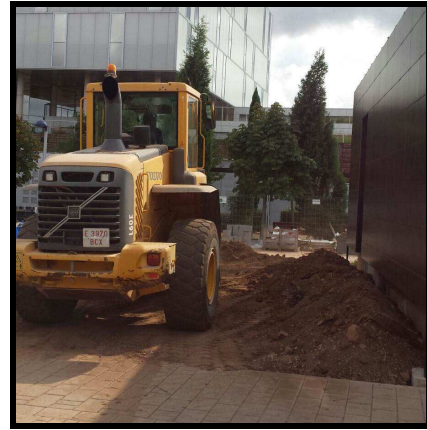
*Taludes perimetrales de la vivienda*

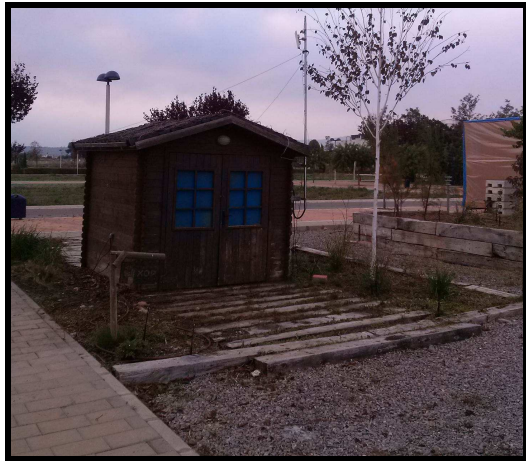
*TRAVIESAS / jardineras y pavimento caseta*

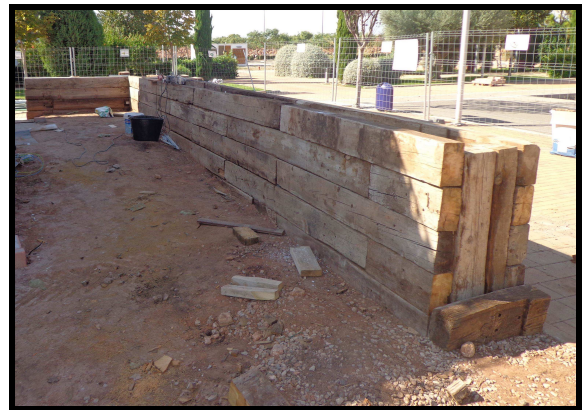
*Nueva jardinera de borde de parcela*

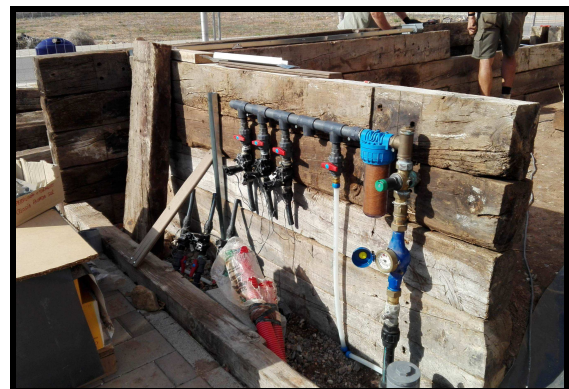
*Caseta de instalaciones*

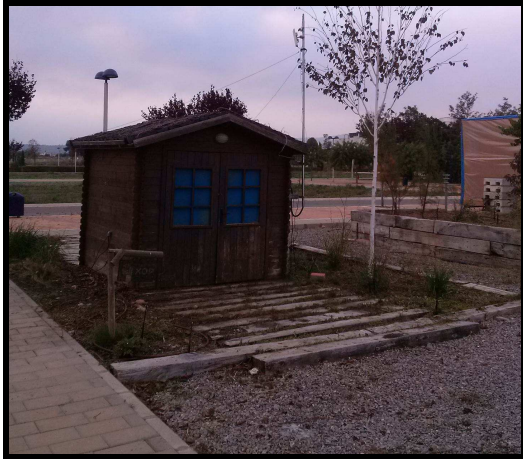
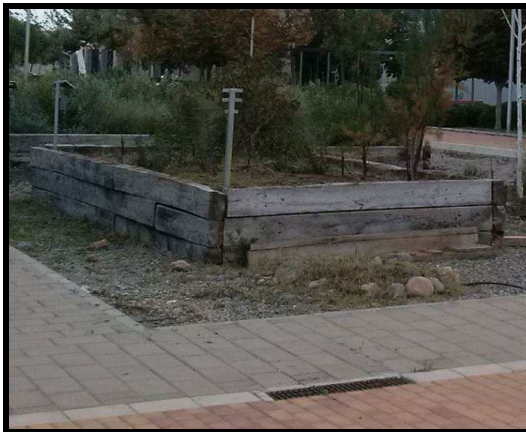
*TRAVIESAS / jardineras y pavimento caseta*

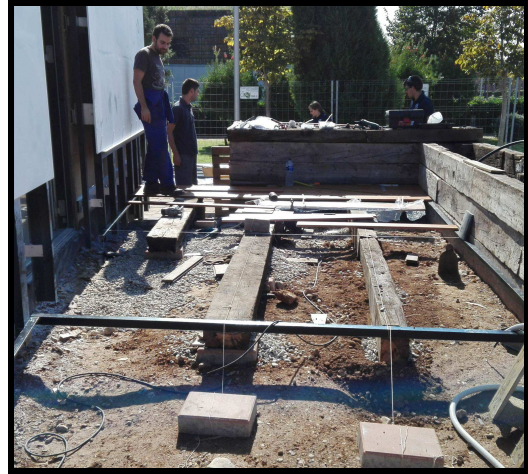
*Rastreles de la rampa*

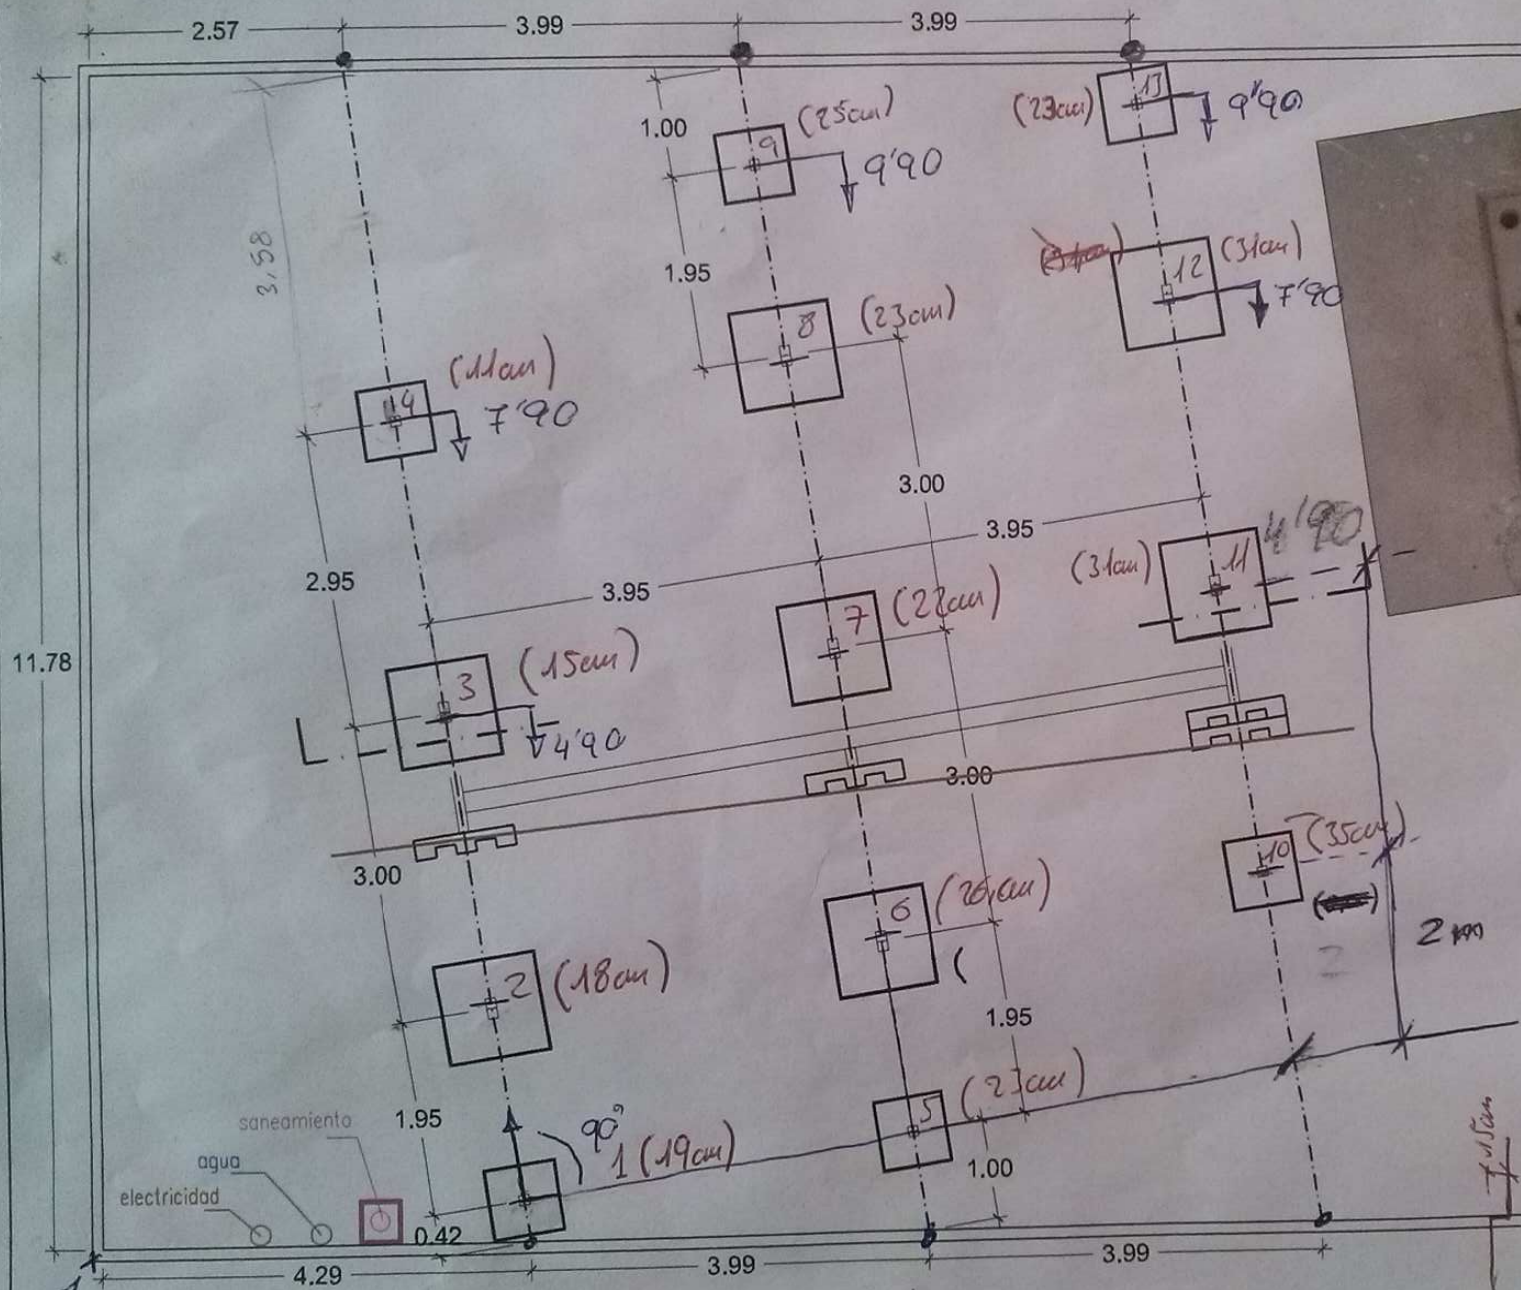
PLANO DE:  
REPLANTEO  
CIMENTACIÓN

PLANTA

+0'00  
PLANTA

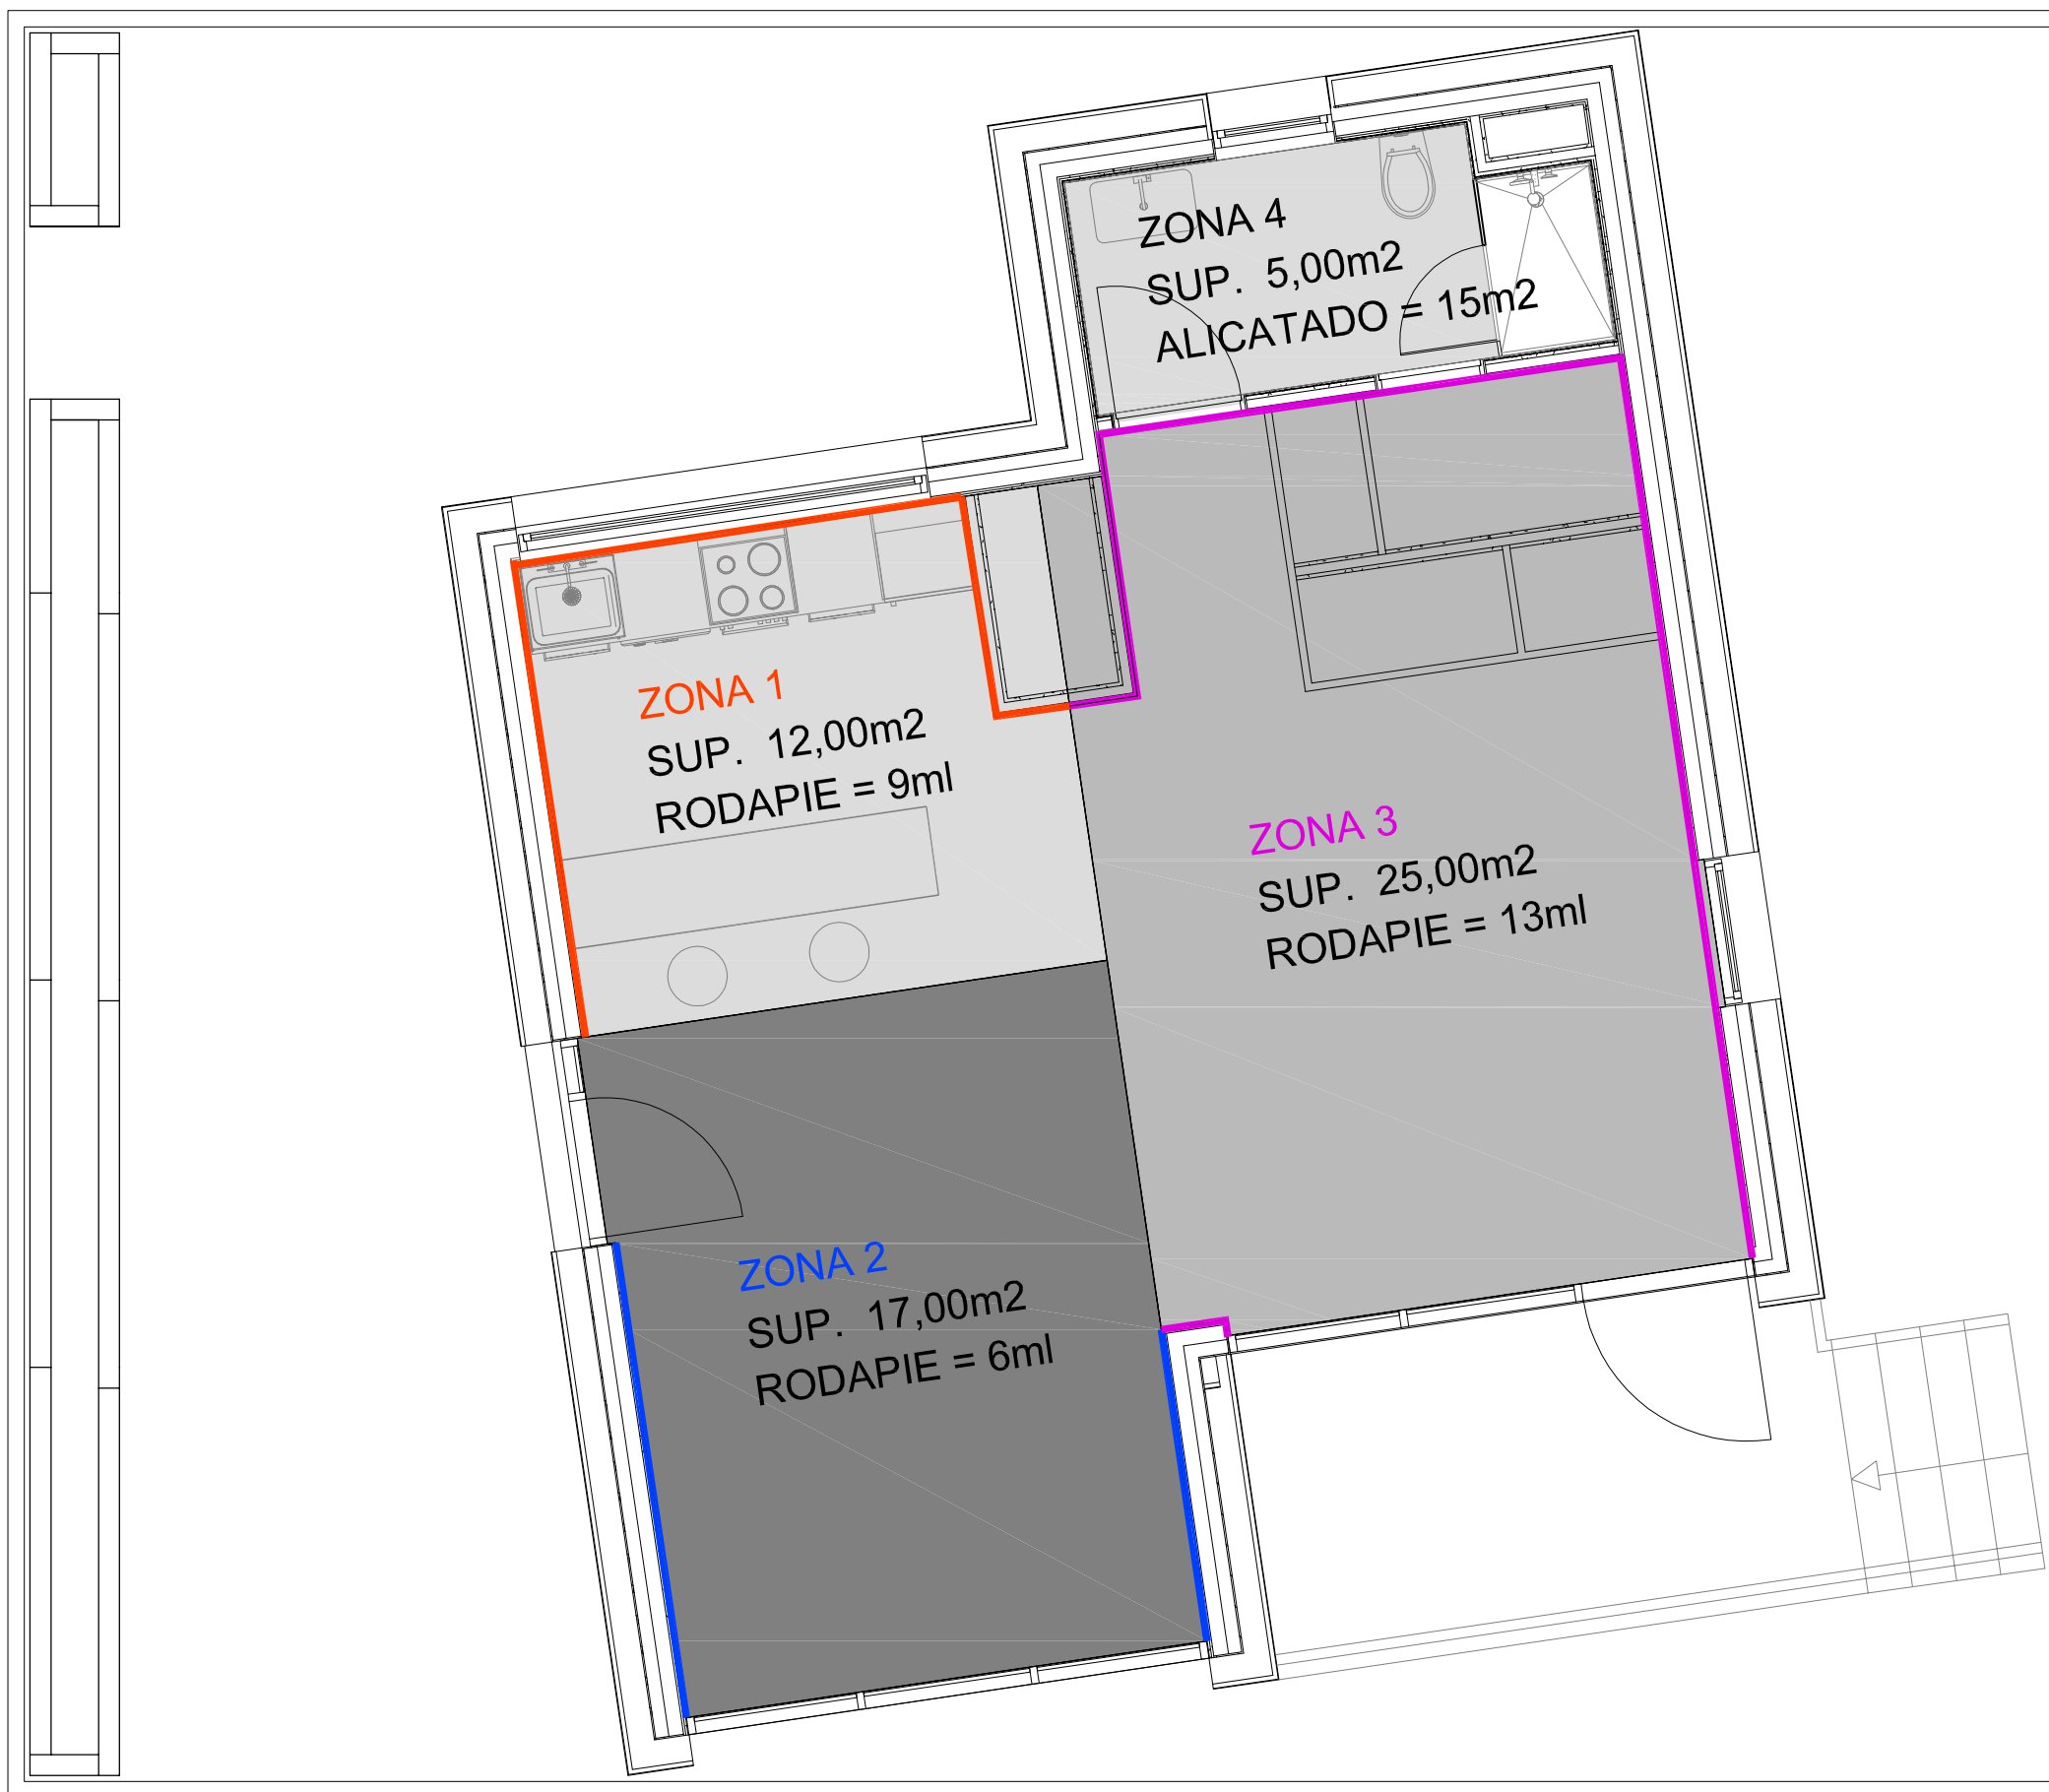
PAVIMENTOS

## 2.11 Revestimiento interior. Suelo
