Excavación de la Cripta de la Virgen en la iglesia de Santa María de Castellón

Arturo Oliver Foix *

Resumen

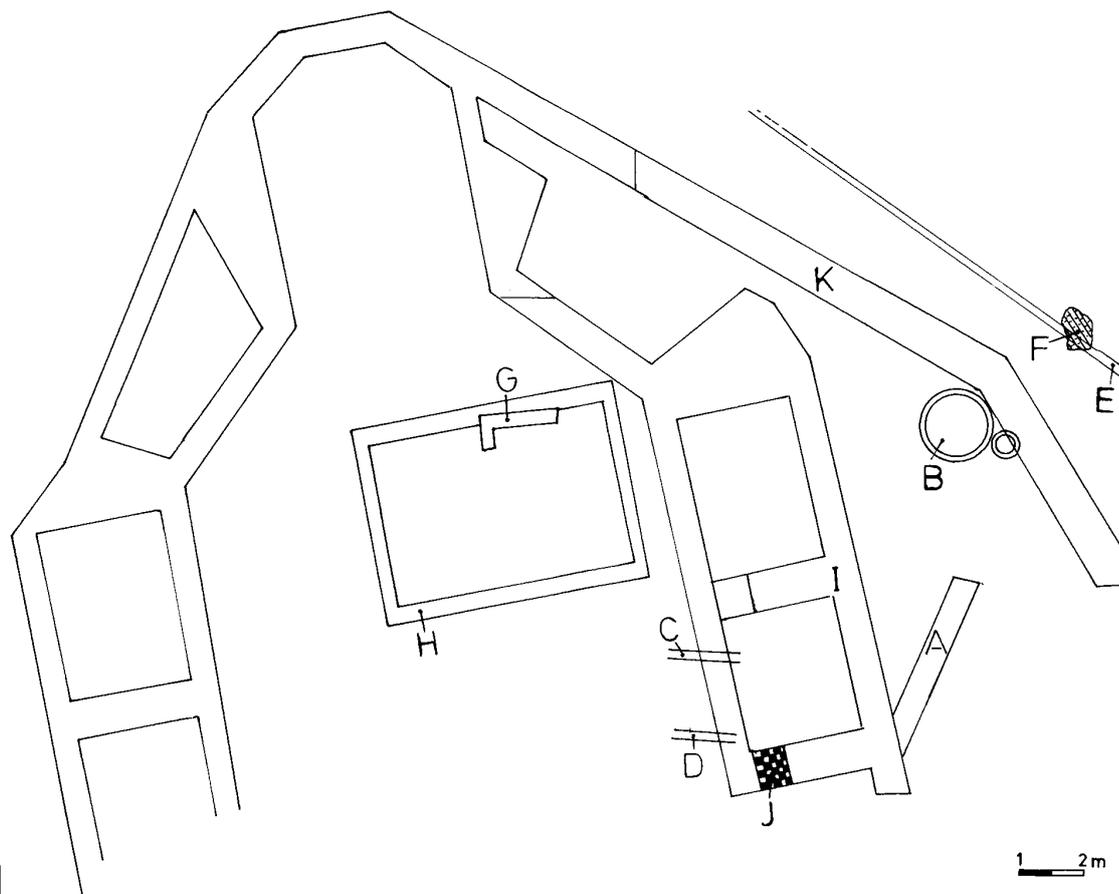
Figura 2. Situación de las estructuras arquitectónicas localizadas durante la excavación de la capilla subterránea.

mampuestos de piedra caliza y unidos con hormigón de cal, alcanzaban una profundidad de 2,90 metros con relación al pavimento actual de la nave de la iglesia. Tan solo en la pared posterior de la capilla de Nuestra Señora del Carmen se encontraron sillares de 0,27 por 0,27 metros estructura I (Fig. 2).

Se podía apreciar el vano del pasillo que se abrió el siglo pasado para comunicar las capillas, el cual en la más alejada del presbiterio tenía un pavimento de baldosa hidráulica de 0,20 por 0,20 metros, de color blanco y negro a modo de ajedrezado, pavimento que se cita en una descripción de la iglesia estructura J (Fig. 2) (Sanz de Bremond, 1944).

En la cimentación de la parte delantera de la capilla de Nuestra Señora del Carmen se localizaron dos muros paralelos separados 2,20 metros, con un grosor de 0,28 metros estructuras C y D (Fig. 2). Estaban contruidos con ladrillo macizo y unidos con mortero de cal. Estas paredes, completamente aisladas y sin ninguna

En el exterior del templo anterior se localizó una cimentación de parecidas características que la de la iglesia, esta cimentación posiblemente pertenecería a algún anexo construido al mismo tiempo que la iglesia y que se destruiría al hacer la sacristía mayor, estructura A (Fig. 2). No olvidemos que esta zona fue la que más cambios sufrió. Posteriormente se construiría el almodín y la carnicería, edificios que fueron destruidos en 1663 cuando se construye la capilla de la Comunión. Posteriormente, en 1801 el ayuntamiento de la localidad vendió una casita contigua adosada a la pared de la iglesia, posiblemente en donde Juan Cardona Vives construyó la sacristía. Por tanto esta parte es la que más ha cambiado y construc-

También se han localizado los cimientos de la línea de fachada del edificio con la antigua plaza del Pintor Carbó, la cual al igual que las restantes alcanza una profundidad de 2,80 metros estructura K (Fig. 2).

Junto a la fachada de la plaza y en un ángulo que formaba encontramos una cisterna circular, de dos metros de anchura, con su correspondiente brocal estructura B (Fig. 2). Este pozo se encuentra situado en donde en el plano que tenemos de la anterior iglesia hecho por V. Traver, hay una escalera que daba acceso al piso superior destinado a las salas de juntas, archivo y otras habitaciones. Esta escalera M. Sanz de Bremond la sitúa dentro de la sacristía. La sala en donde se encontró la cisterna era el vestíbulo que daba acceso a la iglesia desde la plaza del Pintor

Otro muro formando ángulo, y de parecidas características se localizó en lo que era el presbiterio antiguo. Este muro no tenía ninguna relación con otra construcción y estaba prácticamente aislado, por lo que parece, la construcción de la que formaba parte se destruyó hace tiempo. Tal vez este muro perteneciera a un vaso que se realizó en 1800 después de destruir el que había, del cual hablaremos más adelante estructura G (Fig. 2).

Ya fuera del recinto de la iglesia en el extremo sudeste de la edificación se localizó el pavimento de la plaza Pintor Carbó, el cual estaba realizado con losetas asfálticas de la casa Saborit de Castellón estructura F (Fig. 2). Cruzando este

espacio público había una conducción de agua correspondiente posiblemente a la que se dirigía a una fuente instalada en la plaza estructura E (Fig. 2).

El hallazgo de mayor importancia se realizó en el extremo norte de la excavación; se trataba de dos paredes de ladrillo unidos con mortero de cal que parecían ser en un principio algún tipo de aljibe; no obstante, posteriormente se pudo comprobar que estamos ante una cripta de enterramiento, por lo que se creyó oportuno realizar una excavación de la edificación estructura H (Figs. 2, 3).

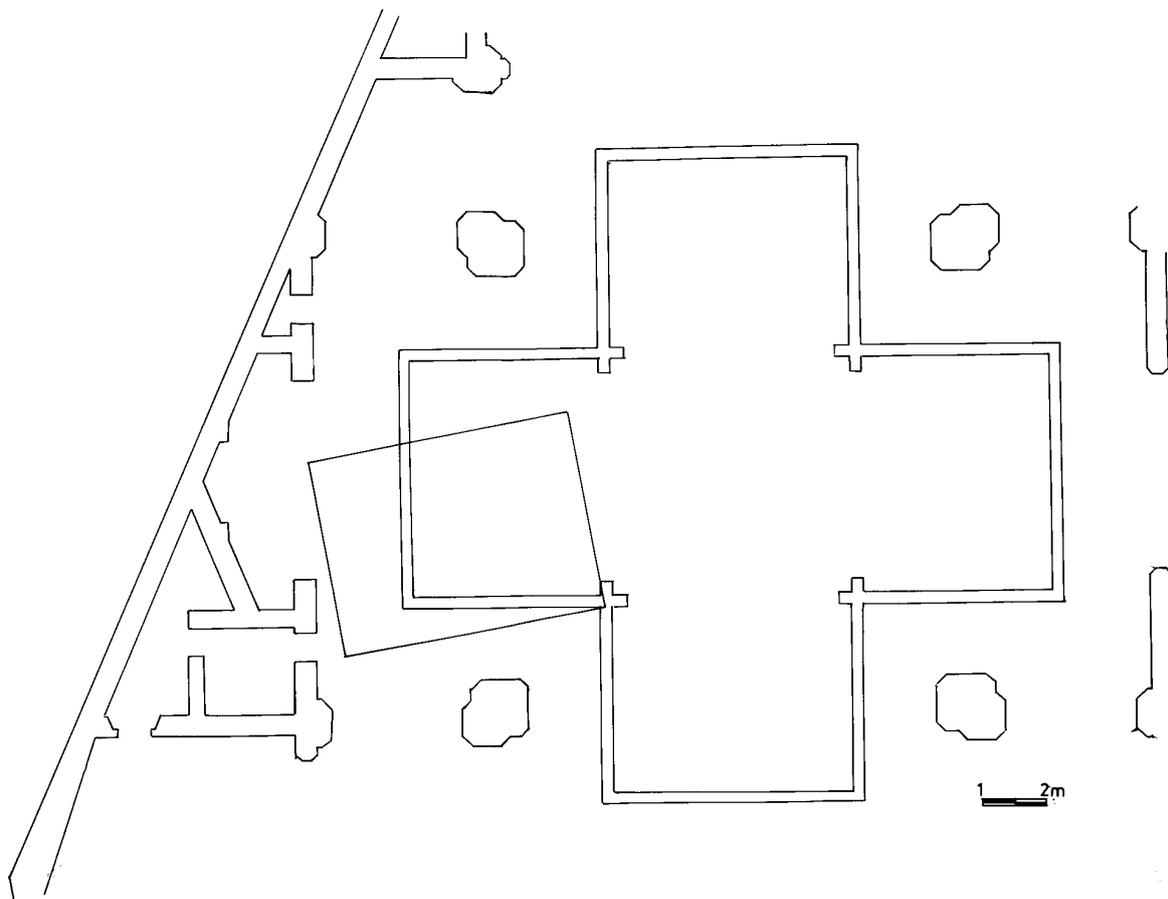
Figura 3. Situación de la cripta de la Virgen en relación a la planta de la actual iglesia y de la capilla subterránea.

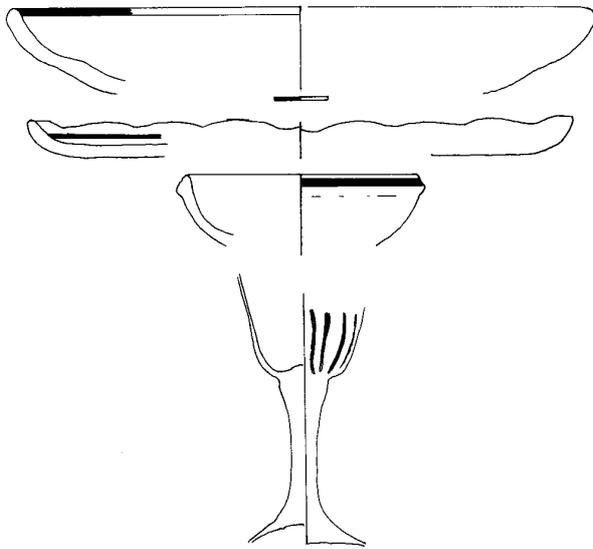
Figura 4. 1 a 3: Cerámica de Alcora. Siglo XVIII. 4: Copa de vidrio.

- Fragmento de plato decorado con reflejo metálico (Fig. 6, 2).
- Fragmento de borde de ala plana perteneciente a un cuenco. Decorado con azul (Fig. 5, 3).
- Base de plato de porcelana con el letrero "Mariana (Ma)nvuela (...)" en color azul. En la parte superior de la inscripción lleva una orla (Fig. 5,1).
- Fragmento de borde de plato, salvilla o fuente con borde lobulado perteneciente a una producción de Alcora. Decorada con una línea azul. El resto es blanco (Fig. 4, 2).
- Fragmento de borde de plato de una producción de Alcora. Decorado el labio con un ribete azul (Fig. 4,1).
- Pequeño fragmento de producción de Alcora de un recipiente reentrante. Decorado con una línea azul en el exterior (Fig. 4, 3).

- Fragmento de copa de vidrio. Pie alto, unido al recipiente con una caña maciza de vidrio con un diámetro que va de 17 milímetros en la parte superior, a 10 en la inferior. El recipiente sería troncocónico, aunque está roto, tan solo nos ha llegado la parte de abajo. Está decorada con unas líneas de color blanco (Fig. 4, 4).

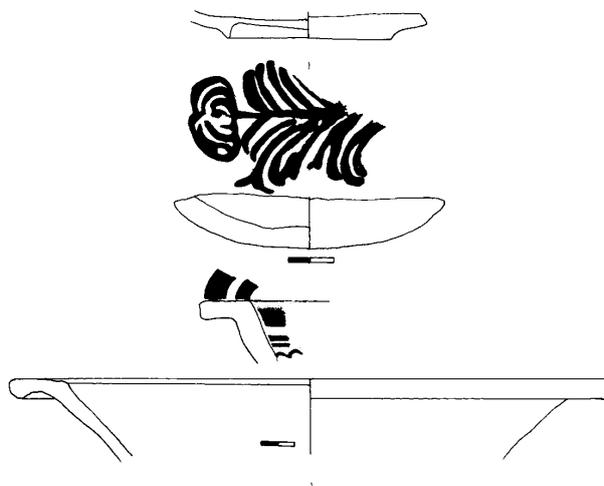
Figura 5. 1-3.- Cerámica valenciana decorada con azul cobalto; 4.- Cerámica común.

- Fragmento de borde de librilla de cerámica común. 36 centímetros de diámetro de boca (Fig. 5, 4)
- Fragmento de base de cuenco con vidrio blanco en el interior y el exterior. En la parte interior está decorado con un motivo fitomorfo de color azul (Fig. 5, 2).

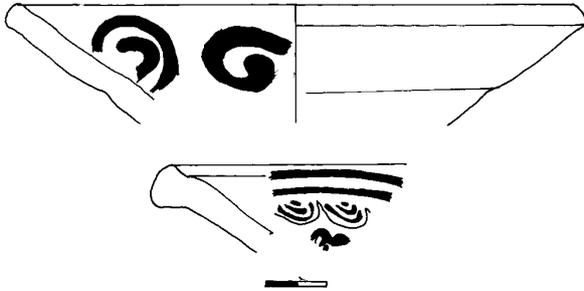
Figura 6. Cerámica decorada con reflejo metálico.

- Fragmento de borde de plato decorado con reflejo metálico que está muy perdido (Fig. 6, 1).
- Fragmento de borde de parecidas características que el anterior (Fig. 6, 2).

- Cuenco decorado con reflejo metálico con una temática de pájaro en el interior. 18 centímetros de diámetro (Fig. 6, 3).

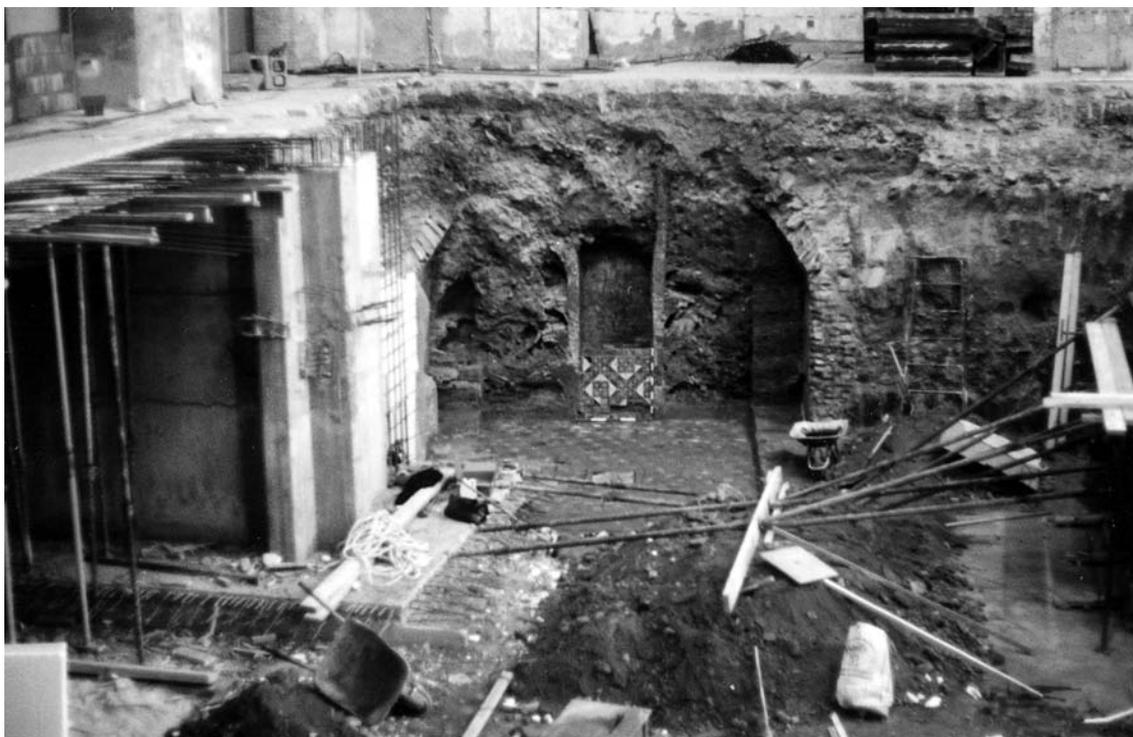
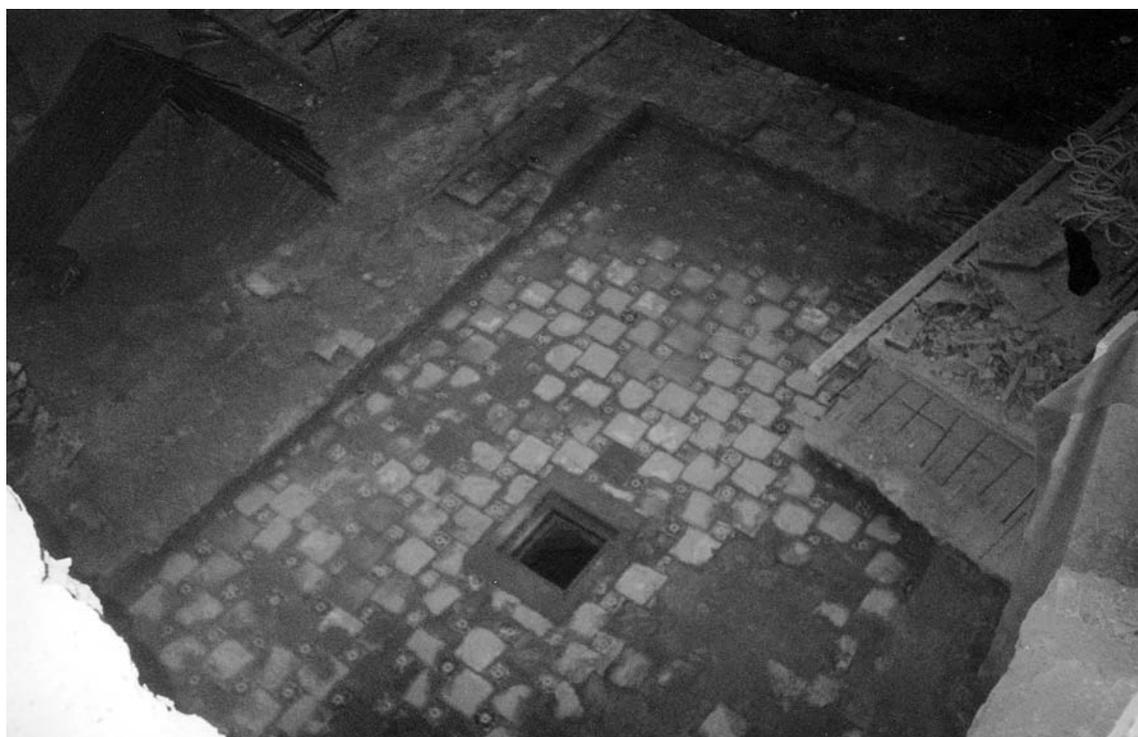
LÁMINA I

Vistas generales de la excavación.

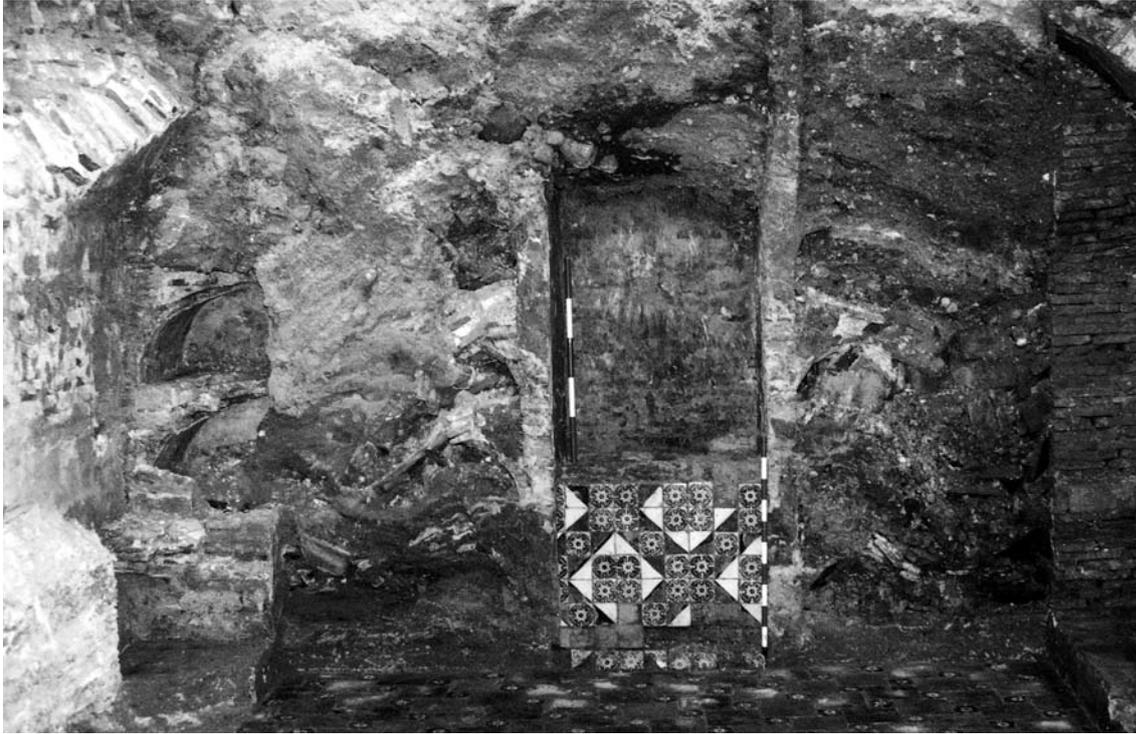
LÁMINA II

1. Detalle del testero.

mencionado relleno que cubría los nichos y las paredes. Tras el trabajo se pudo comprobar que estábamos ante el extremo de una edificación cuyo testero se dividía en tres partes, una con dos líneas de nichos, otra central con un espacio vacío posiblemente con funcionalidad de altar, y una tercera de similares características que la primera. Los nichos se encontraban destruidos desde el momento de la amortización de la cripta. Éstos habían sido construidos con ladrillo y enlucidos con un revoque de cal y arena de muy mala calidad, lo que unido a que se destruyeron en su día, cuando se caían, por lo que no se pueden conservar. El espacio central del testero presenta un zócalo de azulejos de 11,50 por 11,50 centímetros, combinando dos tipos de muestra, los conocidos como del "mocadoret" y una flor. Los azulejos están unidos a la pared con una mezcla de cal, yeso y arena que debido a la gran humedad existente estaba reblandecida. El resto de este espacio se encontraba enlucido con el mismo tipo de revoque que los nichos. En el escaso tramo que se conservaba de los muros laterales se pudo comprobar que junto a ellos también habían una serie de nichos. En el muro lateral oeste, prácticamente en su base, a cinco metros bajo el nivel del pavimento se pudo comprobar como un nicho estaba destruido por la zapata de cimentación de los pilares realizados en 1939. Tras retirar este escombros y dejar la construcción descubierta hasta la altura del nivel de la excavación, se procedió a realizar una cata por debajo de este nivel con el fin de localizar el pavimento, tal y como sucedió a escasamente unos veinte centímetros. Comprobando que el pavimento se encontraba aún *in situ* se procedió a descubrir toda la planta de la edificación, identificando los muros de cierre de los que se conservaban unos veinticinco centímetros de altura. El pavimento está compuesto por una baldosa cerámica sin vitrificar de 23,50 por 23,50 centímetros, con unas ombrillas no regladas en este caso vitrificadas y con tema floral de 11,50 por 11,50 centímetros. Están unidas estas piezas cerámicas a la preparación del pavimento, realizado éste con un mortero de cal y arena, con una preparación de yeso y cal que debido a la humedad se ha reblandecido. También estaba la banqueta hecha de ladrillo sobre la que se instalaban los nichos, de los cuales no existía rastro. En el centro del pavimento se encontró un brocal de piedra arenisca de 0,83 por 0,68 metros, el cual estaba tapado por una tapa de piedra de

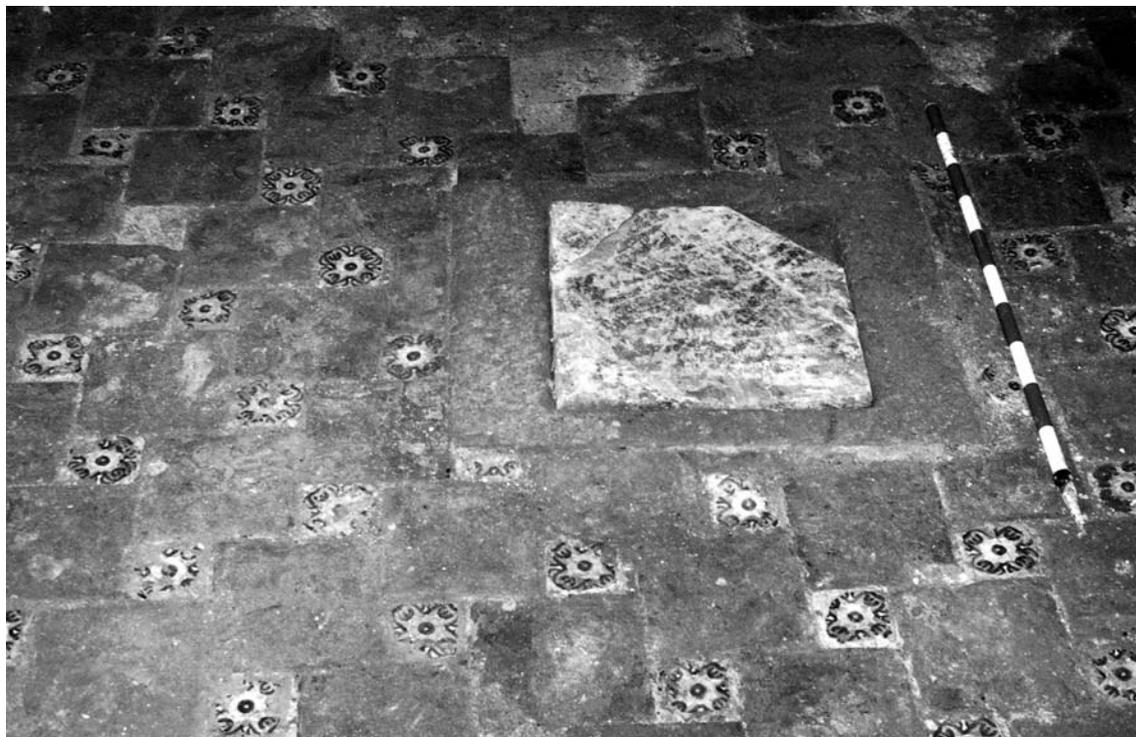
2. Detalle del pavimento con el brocal del osario.

color amarillento que contrastaba con el color rojo del brocal. Este brocal daba acceso al osario de la cripta, osario que estaba excavado en el suelo, presentando a primera vista restos óseos. Situándose este osario junto a una de las zapatas de los futuros pilares de la iglesia, y comprobándose que presentaba desprendimientos debido a que el pozo no estaba reforzado, se consideró que debía rellenarse con hormigón, con el fin de que la presión ejercida por la cimentación indicada encontrase una resistencia adecuada. Ante ello se inició la excavación del osario que estaba relleno con la tierra desprendida de las paredes del pozo y con los huesos. Una vez excavado este osario tiene una profundidad de 3 metros desde el nivel del pavimento de la cripta y una anchura de 1,90 metros.

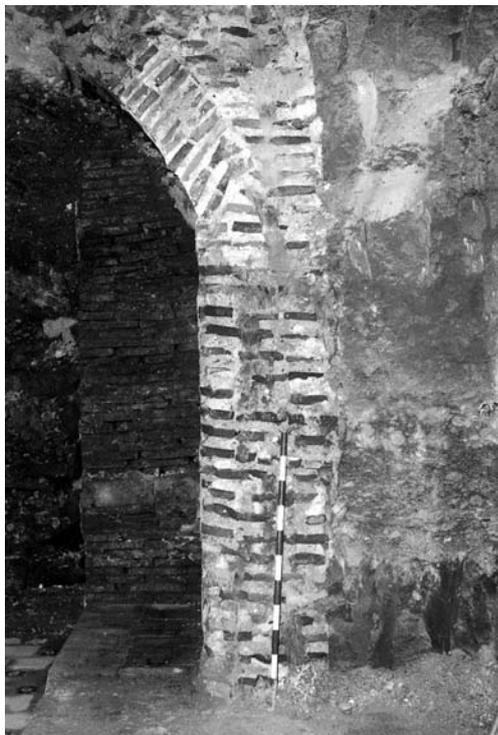
LÁMINA III

1. Paredes de la cripta.

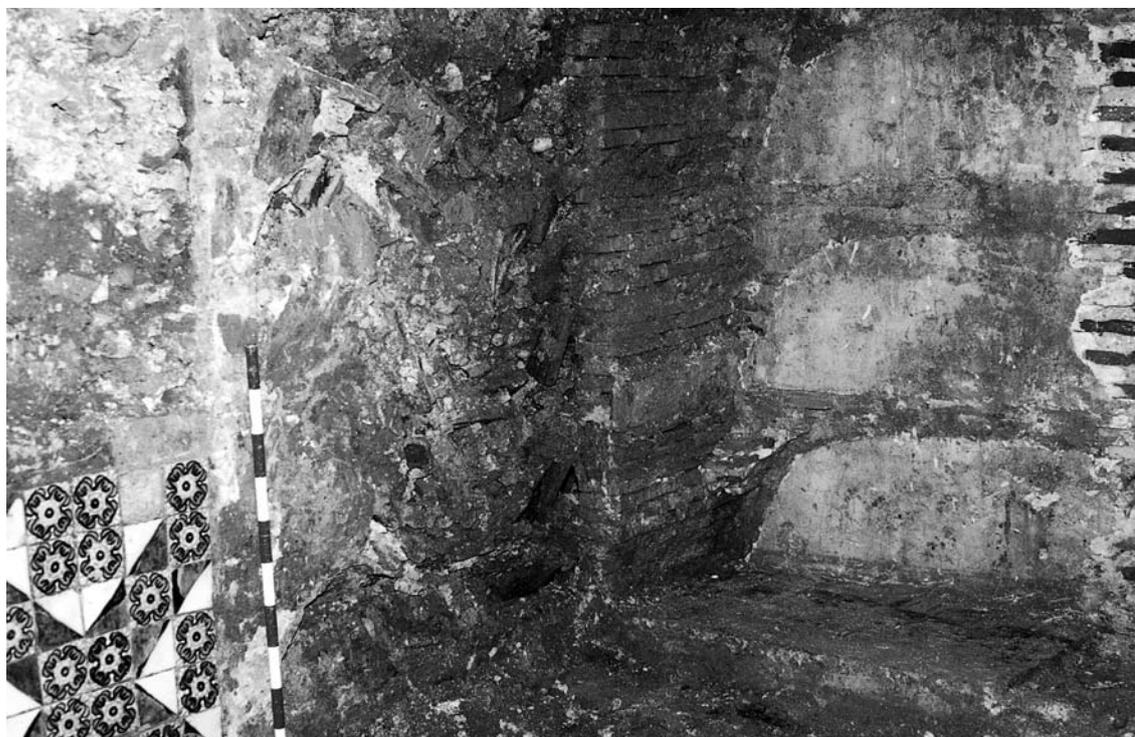
2. Restos de los nichos.

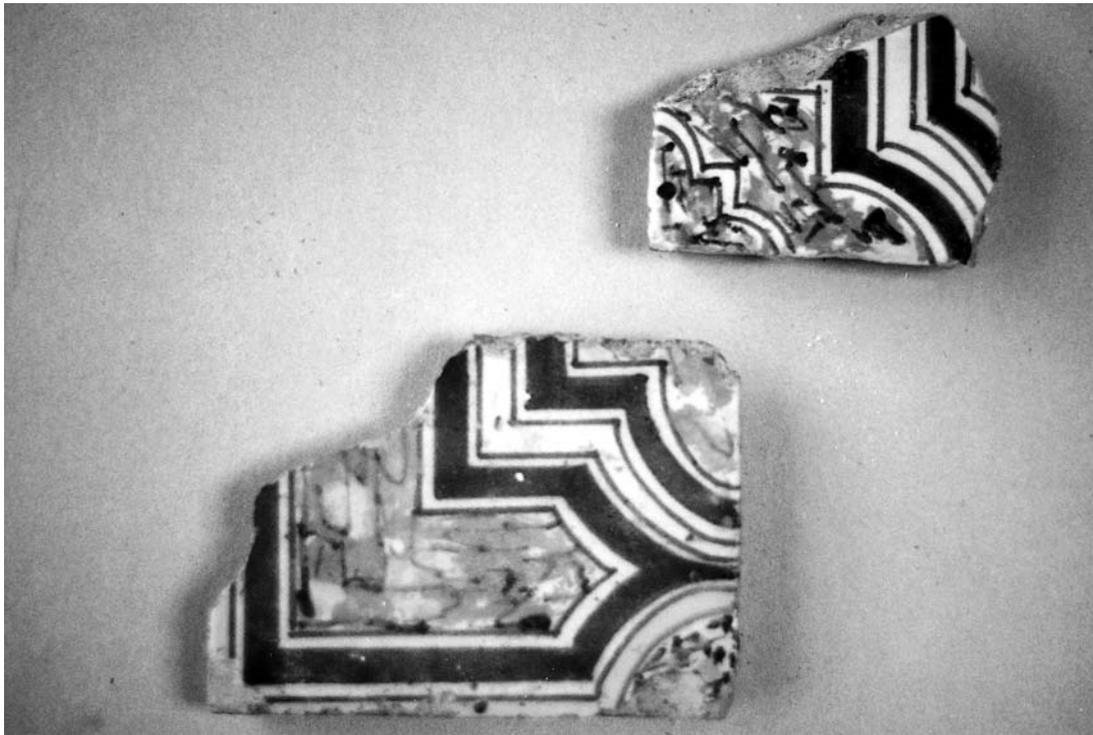
LÁMINA IV

1. Azulejos de los siglos XVI y XVII.

- Fragmento de azulejo decorado con un pájaro, colores azul, amarillo y turquesa. Pertenece a una producción valenciana del siglo XVII. Tiene sus paralelos en el zócalo del altar mayor de la iglesia convento de Santa Úrsula de Valencia, y en el zócalo del transagrario de la parroquia de San Nicolás de la capital valenciana (Lám. IV).

- Fragmento de azulejo decorado con tema fitomorfo de color azul.
- Azulejos de mocadoret con decoración blanca y verde, mide 11 por 11 por 1,80 centímetros. Siglo XVII (Lám. IV).

- Azulejo con decoración fitomorfa, flor central que ocupa toda la pieza. Colores azul, amarillo y verde. Mide 11,50 por 11,50 por 1,50 centímetros. Siglo XVII (Lám. IV).

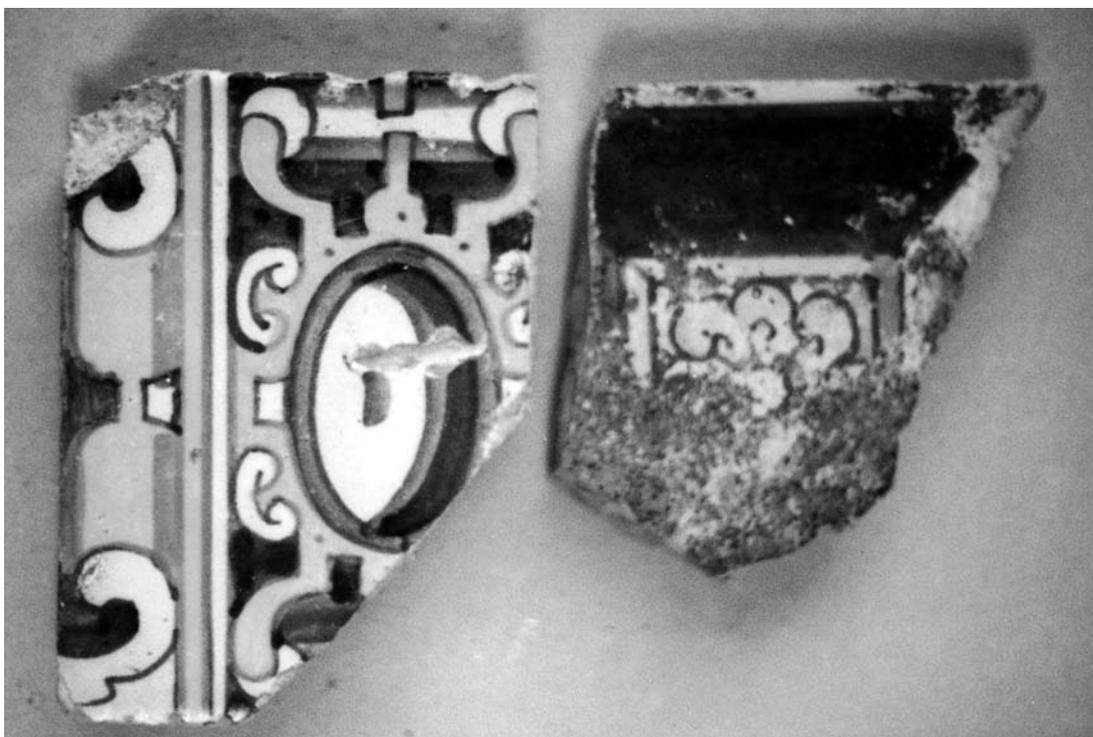
2. Azulejos del siglo XVIII.

- Azulejo de posible producción de Alcora decorada con motivo fitomorfo entre el que destaca una granada, un racimo de uvas y una flor. Combina los colores amarillo, marrón y verde. Mide 22 por 22 por 1,50 centímetros. Siglo XVIII (Lám. IV).
