Un *Hish* valenciano: Shûn (Uxó) en la Vall d'Uixó (Castellón), II

Andrés Bazzana*

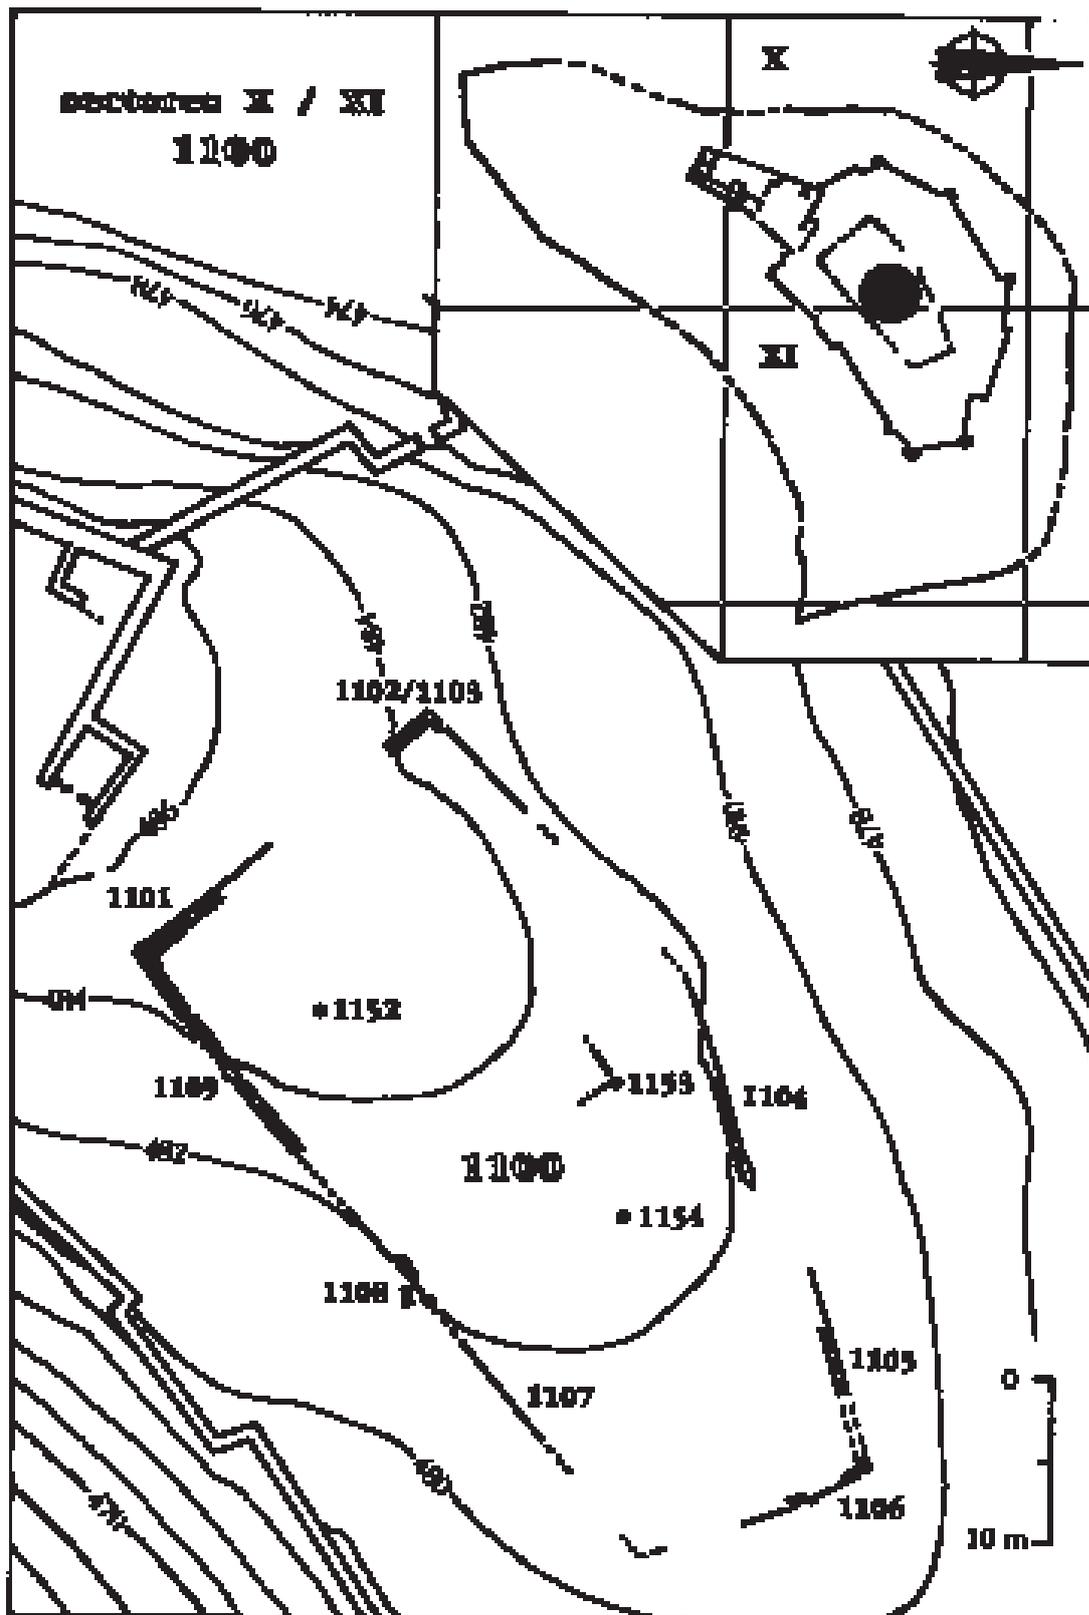
Figura 1. Shûn, el reduto poligonal [estructura 1100]; localización y croquis de las estructuras que, en su estado actual, quedan muy deterioradas.

Muy poco visible antes que se excavara parcialmente, este conjunto se encuentra formado por elementos diversos; la unidad solo aparece a través del plano (Fig. 1) que se puede establecer; cronológicamente, es una estructura de hábitat primitivo y corresponde a una primera ocupación medieval del *Shûn*. Presenta la forma de un pentágono irregular; mide, en sus dimensiones más largas, 54 por 25 metros (dimensiones aproximadas teniendo en cuenta el malísimo estado de conservación de los vestigios). Este edificio, especie de reducto de planta poligonal, se halla totalmente arruinado: no subsistiendo más que algunas alineaciones de piedras que pertenecen a los niveles inferiores de una construcción de piedra seca o ligada con mortero, según los sectores, de aparejo grande y medio e irregular; a veces, no son visibles los muros pero una excavación pudiera sacarlas a la luz, lo que confirmaría la presencia de dicho recinto, aunque ello plantearía difíciles problemas de consolidación. En las esquinas, unos bloques de gran tamaño se hallan dispuestos a tizón; en la ladera sureste, la construcción se apoya sobre afloramientos rocosos que algunas veces han sido cortados para soportar mejor el peso de la muralla (Fig. 2). Por encima de las cimentaciones ciclópeas, los muros que se encuentran en parte conservados en el sector sur del recinto -y que fueron excavados durante las campañas de 1985 y 1986- fueron edificados con un aparejo medio de piedras ligadas con mortero de cal. En 1985 pues, fue realizado un estudio de los vestigios visibles; posteriormente, en 1986, se completó la documentación arqueológica con una recogida sistemática del material cerámico de superficie, así como por unos sondeos profundos en los cuadrados C I, D I y E 3 (Figs. 3, 4).

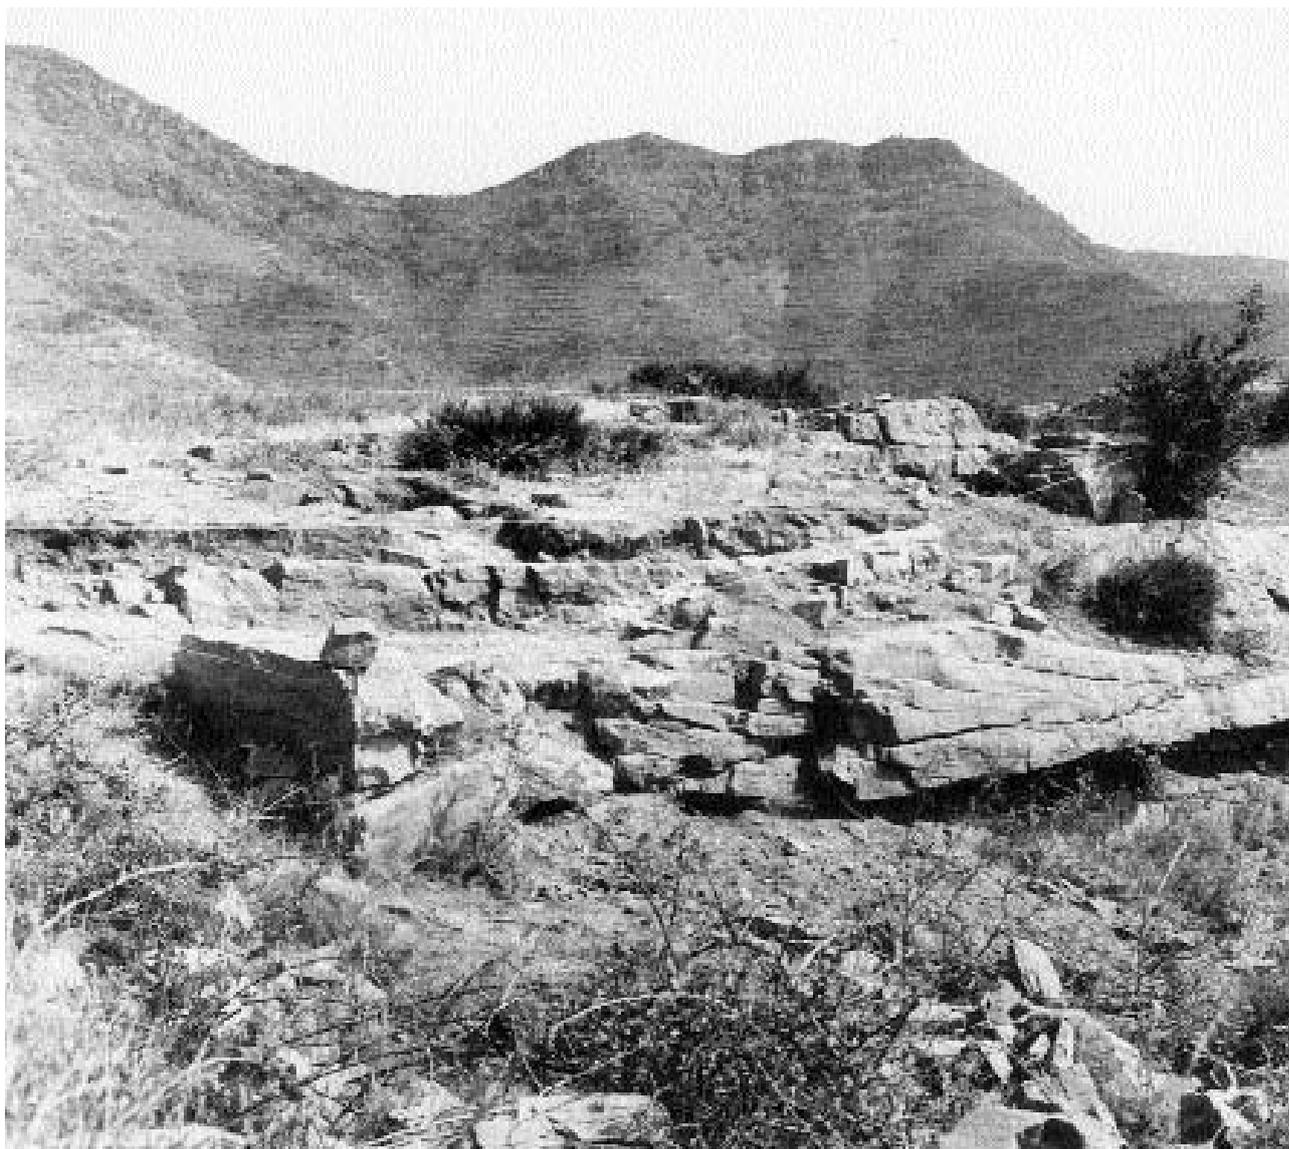
Figura 2. Shûn, excavaciones del sector X. Los afloramientos de la roca han sido utilizados para edificar una construcción cuadrangular con sillares ciclópeos que forman la base de los muros; el aparejo es de piedra seca.

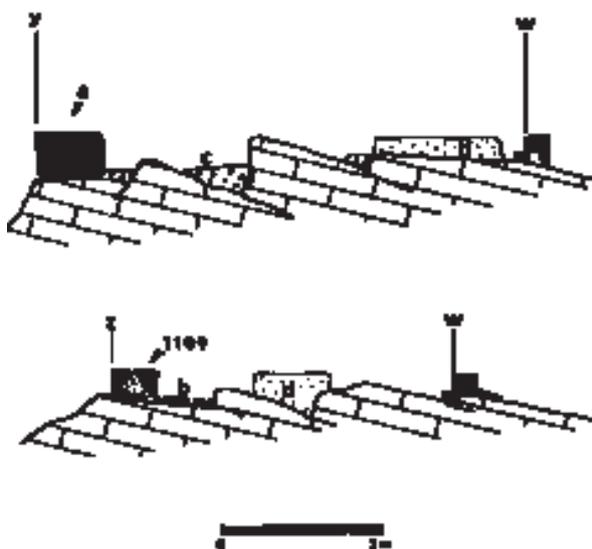
Figura 3. Shûn, excavaciones del sector X. Cortes w-y/ w-z (ver su localización en la figura siguiente). a.- Muro; 2.- Pavimento de piedras llanas (losas); c.- Solera de hormigón; d.- Testigo no excavado.

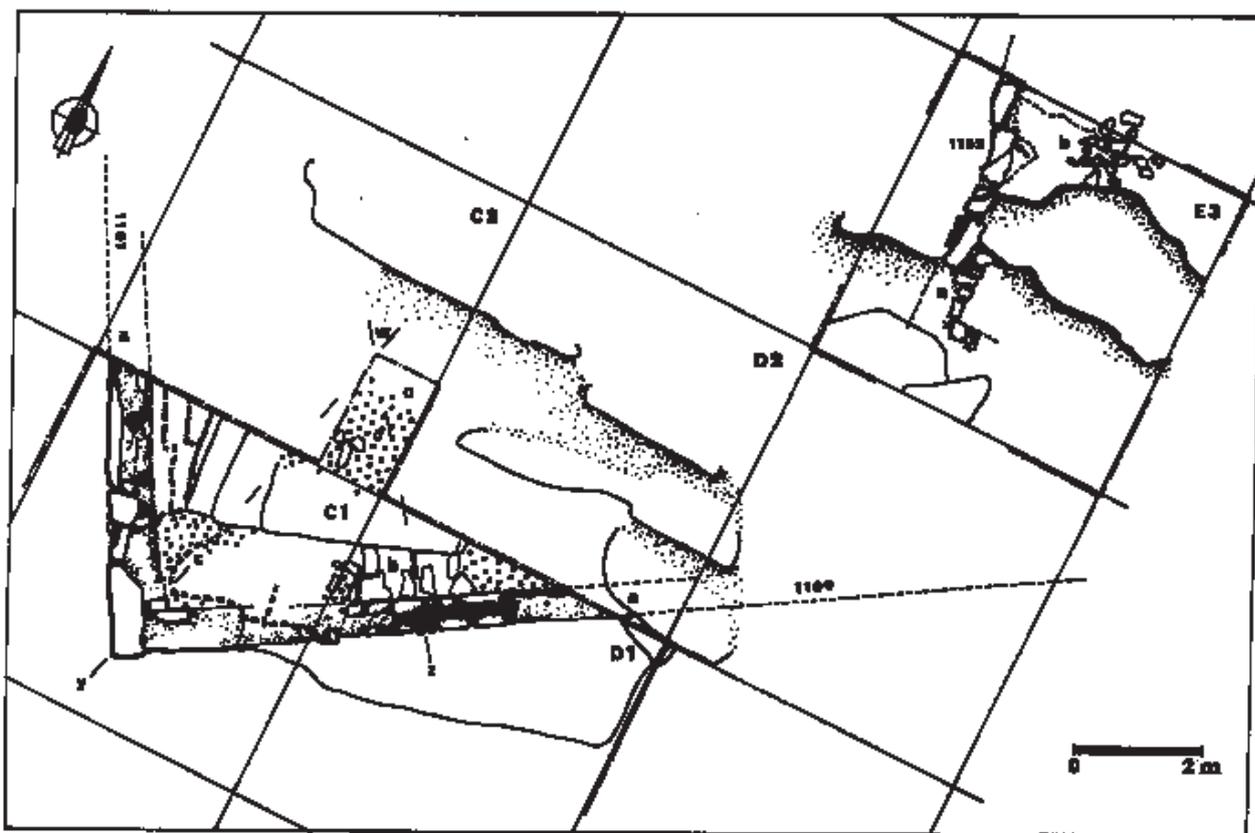
Figura 4. Shûn, excavaciones del sector X. Los muros 1101 [a] y 1109 constituyen la esquina sur de la construcción poligonal (cuadrado C1); detrás, aparecen las huellas de un pavimento [b] y de una solera espesa de hormigón; la estructura 1152 (cuadrado E3 parece ser una división interna del espacio).

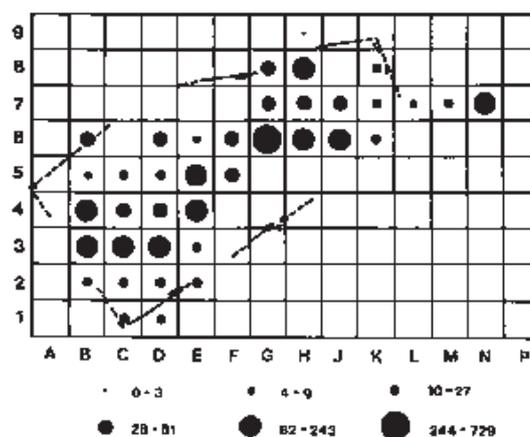
Figura 5. Shûn, prospecciones en el sector X. Distribución gráfica del número de fragmentos cerámicos recogidos en la estructura 1100 con malla de cinco metros.

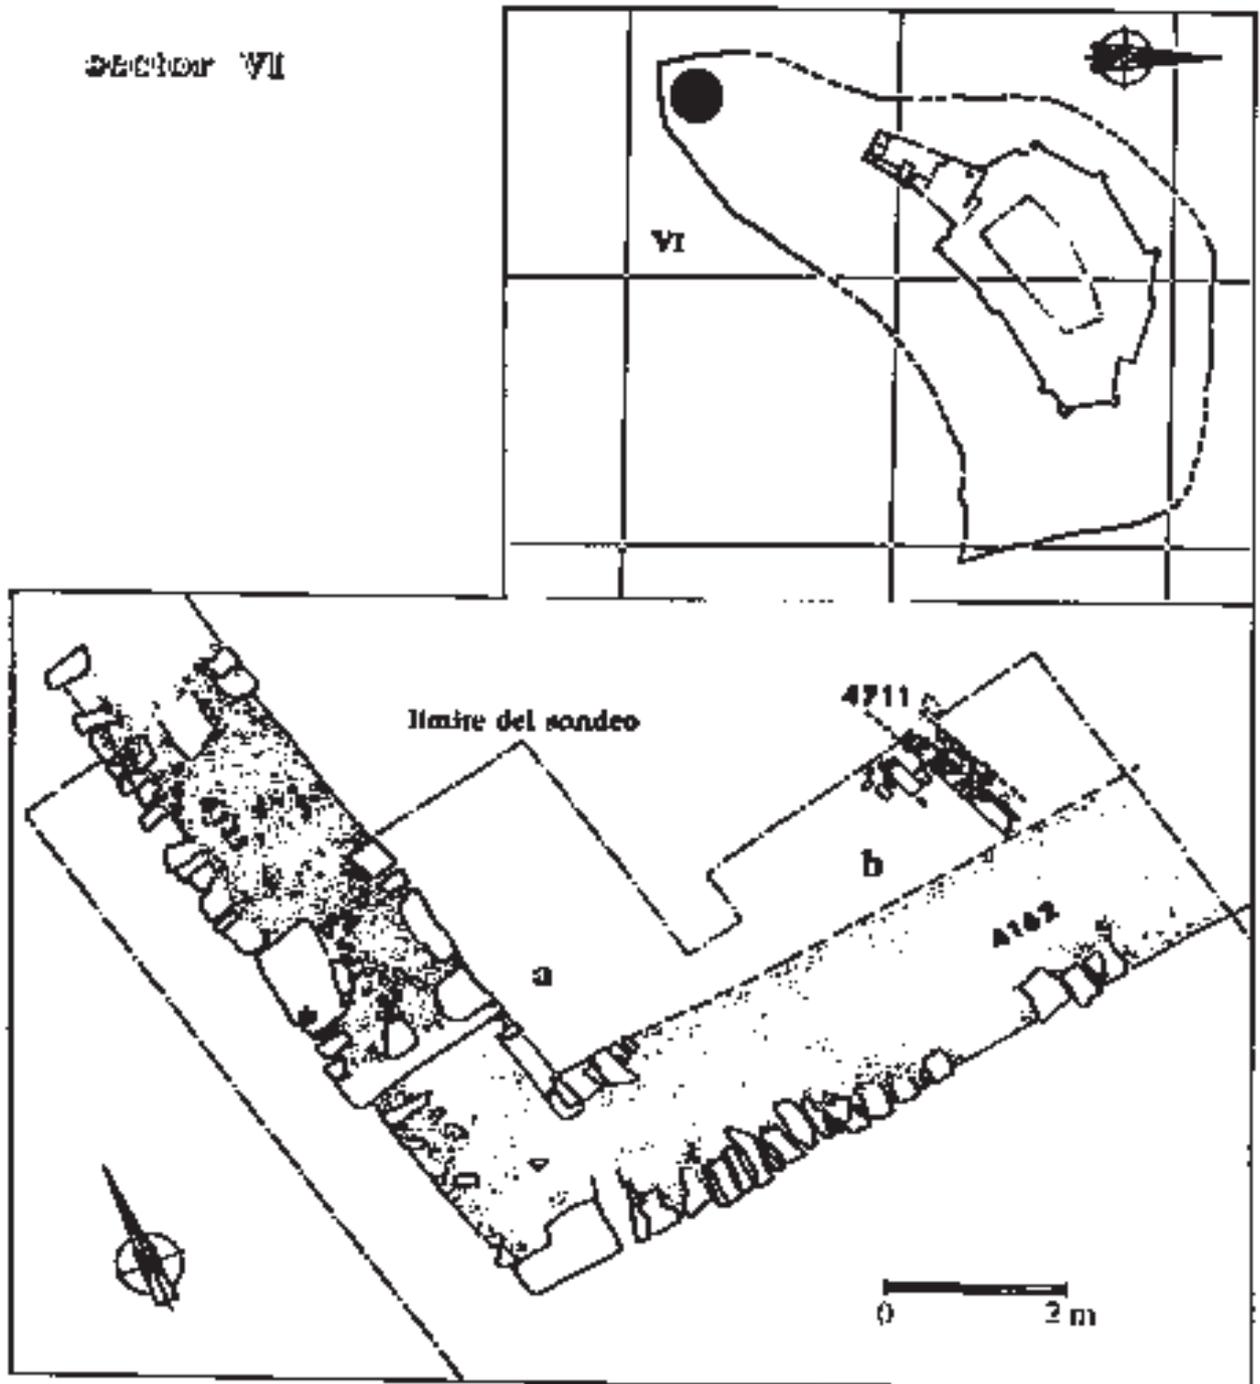
Figura 6. Shûn, sector VI; planta de las excavaciones realizadas en la esquina suroeste de la muralla inferior (delimitada por los muros 4162 y 4711; aparejo de piedra seca, pero el relleno interno añade la arcilla a los materiales diversos que lo componen. En la parte -a- de la excavación, sola aparecen algunos fragmentos de cerámica culinaria (ollas, sobre todo) contemporáneos del momento de edificación de dicha muralla (siglos IX-X). En la parte -b-, una habitación del siglo XIV está instalada por encima de rellenos de finales de la época islámica; en los niveles inferiores, se ven dos capas de hábitat de época califal (siglos X-XI).

dos donde predominan los bloques medios, sin desbastar e irregulares, así como muchas gravas (Fig. 6). El conjunto de las edificaciones antiguas está construido a base de piedra seca, con introducción de arcilla en los rellenos internos, lo cual se utiliza para unir un conjunto de bloques irregulares dispuestos sin orden predeterminado; los escasos restos de mortero que aparecen en las paredes externas de la muralla inferior (por ejemplo en los sectores VI y XV) no son más que algunas paletadas de argamasa efectuadas en una época tardía, con el fin de aguantar los bloques que a menudo se desprendían aguas abajo. Por toda su extensión perimetral, presenta un espesor medio de 2 metros, incluso más, mientras que la elevación conservada o el volumen de los materiales constructivos hundidos, señalan una altura que podía sobrepasar, por lo menos en algunos casos, los 3 metros. Una mampostería de cierta calidad se utilizó en los sectores más débiles, por ejemplo en la esquina sur-suroeste [estructuras 4111/4162], en el sector VI; aquí se apreciaba una disposición de bloques enormes, a tizón, que aseguraba al edificio una estabilidad extraordinaria. En un primer momento, el examen de la elevación externa [4111a] muestra, por encima de la roca madre, que presenta aquí un buzamiento ligero hacia el noroeste, un amontonamiento -que no parece tener ningún orden constructivo- de bloques muy gruesos (en el mejor de los casos, presenta una cara trabajada) dispuestos horizontalmente sin constituir hiladas regulares y continuas netamente visibles; unos bloques cúbicos completan el dispositivo, mientras que un calce compuesto por piedras, un poco de mortero, restos de argamasa (contra la pared y dentro de los intersticios internos), aumentan la cohesión de la obra. En un segundo momento, el desarrollo de la excavación de la parte central de la muralla, permitió algunas observaciones bastante distintas [sector 4111 b]. En efecto, se distinguieron dos zonas distintas. Se trata por una parte, de un aparejo de calidad, establecido horizontalmente por encima de la roca, constituido por unas hiladas de armadura transversal, hechas con placas grandes pero de poco espesor (1,35 por 0,15 metros), que alternan con hiladas de bloques medios, ofreciendo a menudo una forma cúbica; el conjunto está montado con juntas agudas, sin ninguna argamasa. Se trata por otra parte, y eso es visible por encima de las hiladas precedentes, de un amontonamiento heterogéneo de bloques de varias dimensiones, gravas y tierra; solamente las paredes están edificadas con más

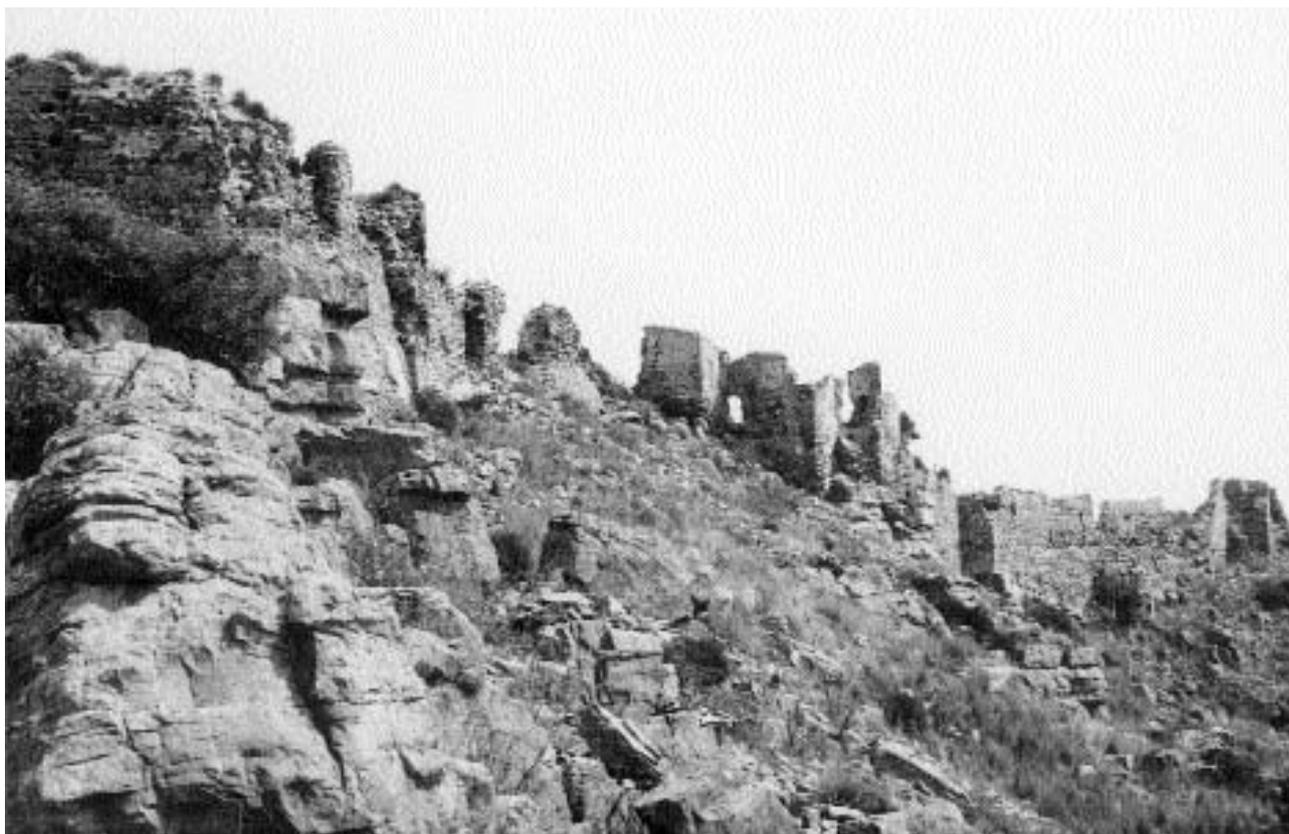
Figura 7. Shûn, los vestigios de las murallas del recinto poligonal vistos desde la ladera sureste; en la parte central, se ven unas reformas de época cristiana.

curvas de nivel-, y por fuertes bastiones cuadrangulares que contribuyen a dar al recinto, un ritmo arquitectónico notable (Fig. 7). El espacio encerrado por la cortina defensiva -cuando fue establecida- no debía tener construcciones internas; por lo menos, sí se puede estimar que la estructura 1100 debía ya estar arruinada; en cambio, se observan algunos restos de construcciones -sin duda ligeras- dispuestas interiormente a lo largo de las cortinas 3221 y 3241, a las cuales se apoyarían. Son construcciones cubiertas mediante un techo de cobertizo cuyas viguetas estaban selladas en la pared interna del recinto; es lo que atestigua perfectamente la presencia, a unos 2 ó 3 metros de altura, de una línea horizontal de mechinales perfectamente visible. Estas estructuras no han sido excavadas.

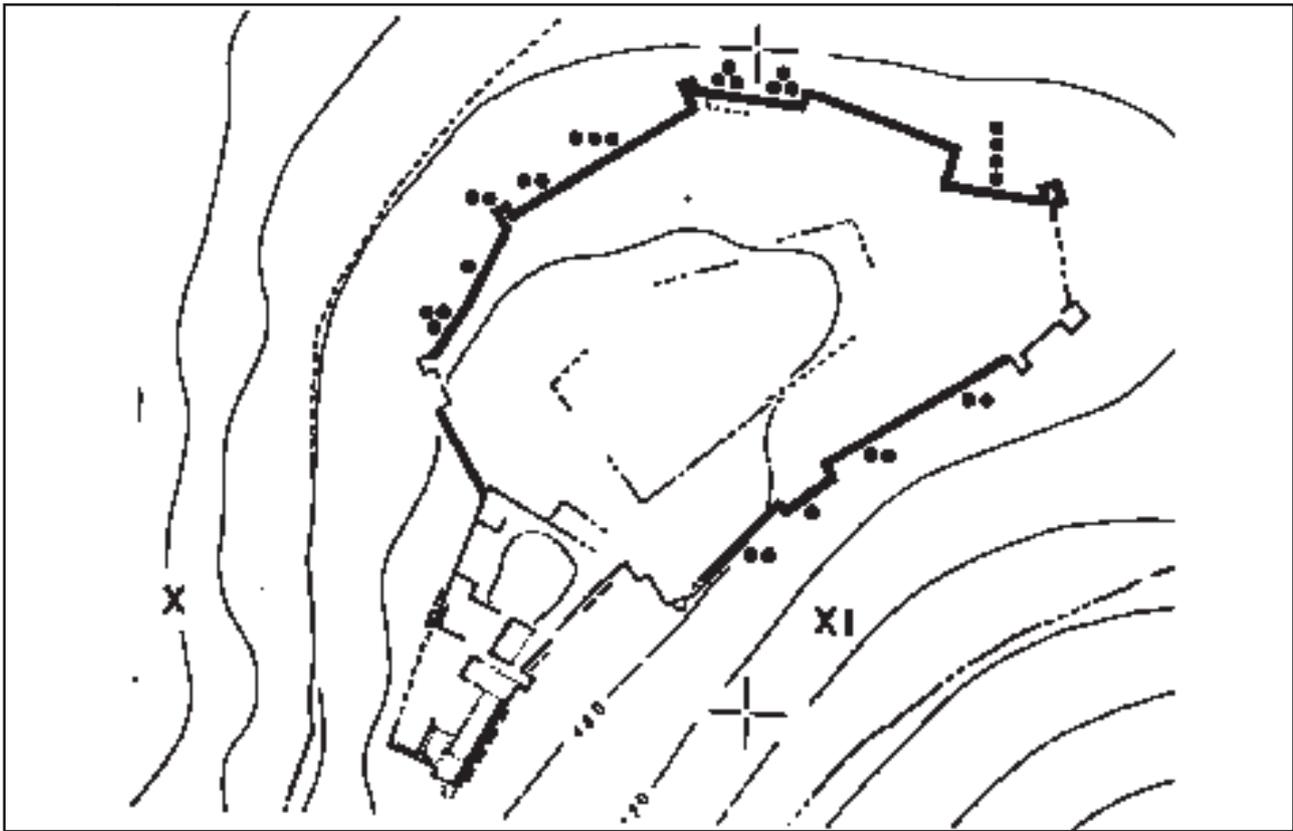
Figura 8. Shûn, localización (cada punto negro corresponde a una medida) de las muestras analizadas en los vestigios de tâbiya.

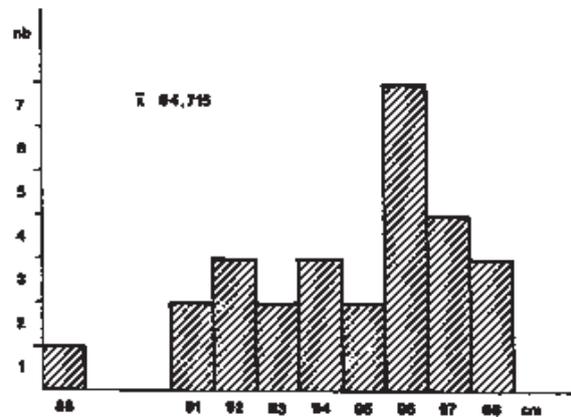
Figura 9. Shûn, recinto poligonal: altura media de los cajones de la tâbiya de las murallas musulmanas.

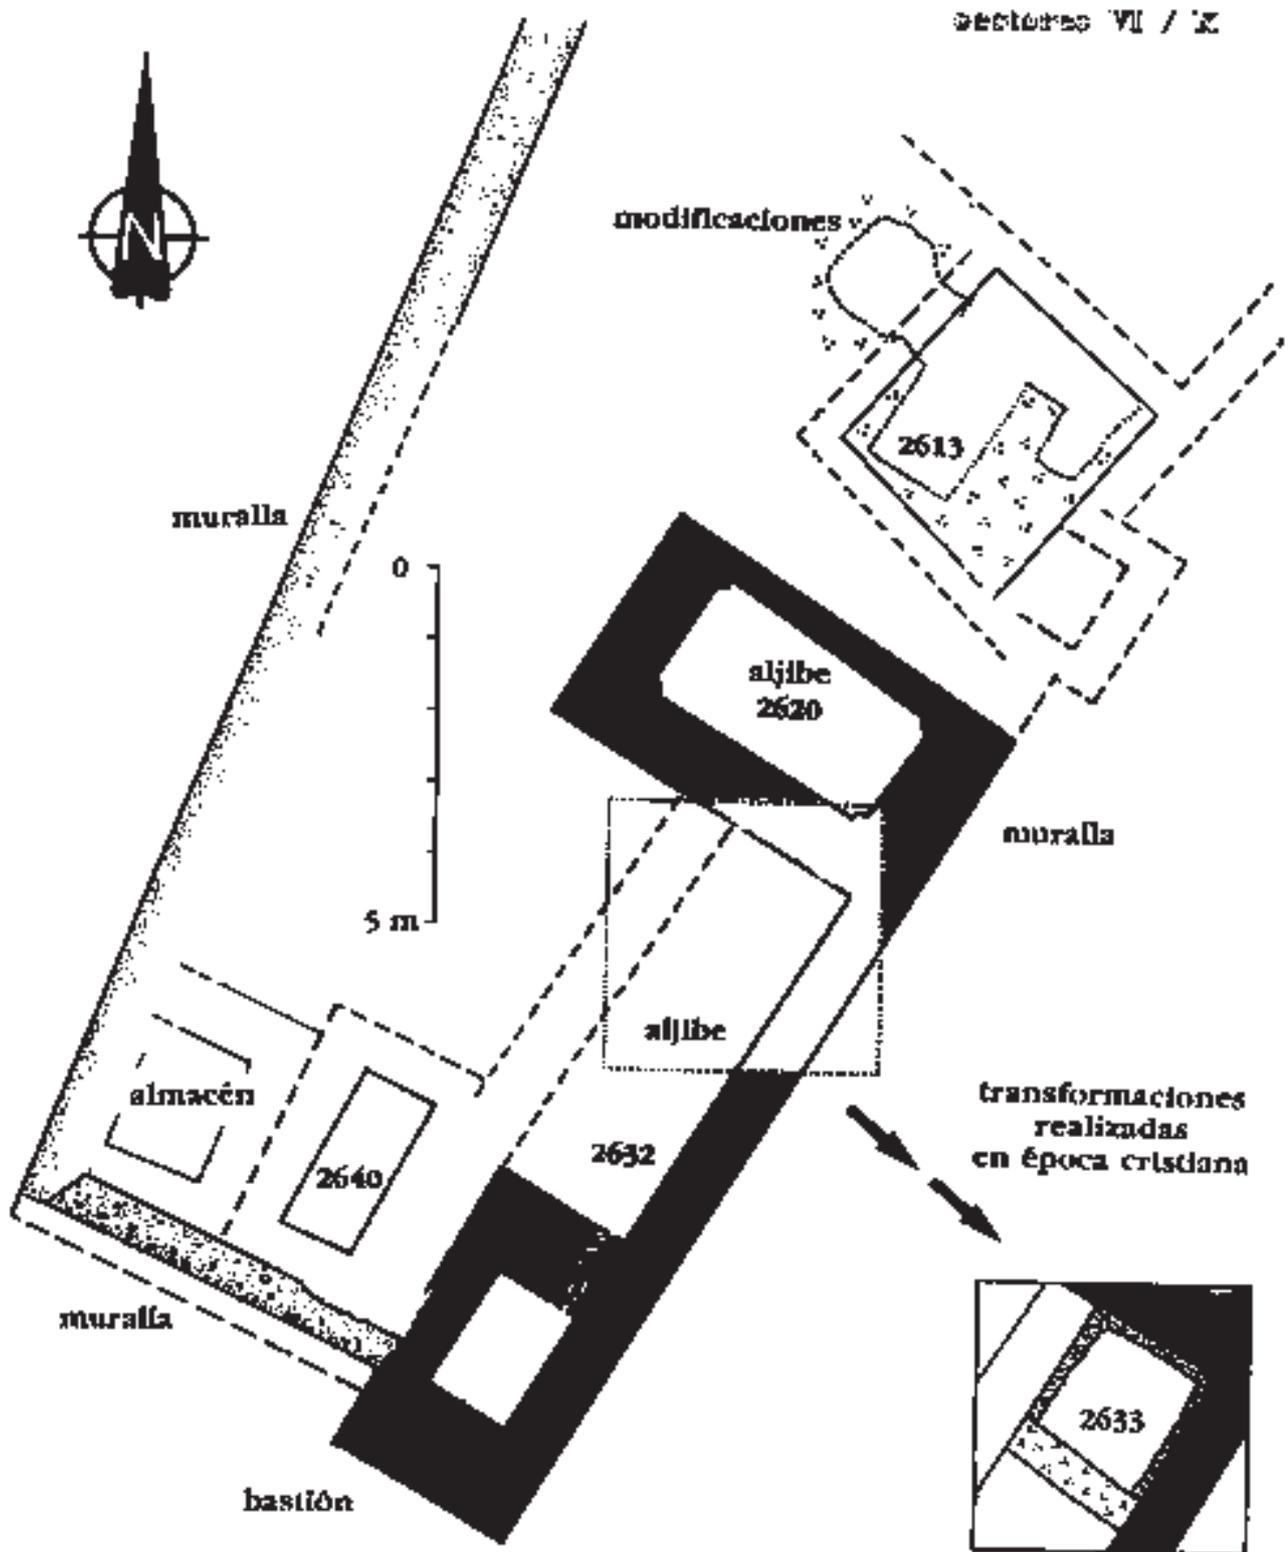
Figura 10. Shûn, sectores VI / X: aljibes y almacenes.

cortina 2201; esta importante reforma arquitectónica parece antigua pero sería de época musulmana, si tenemos en cuenta el tipo de mampostería empleado (Fig. 10). Hacia el sur, y eso ocurrió en una época todavía indeterminada, las construcciones fueron prolongadas (unos metros, nada más)

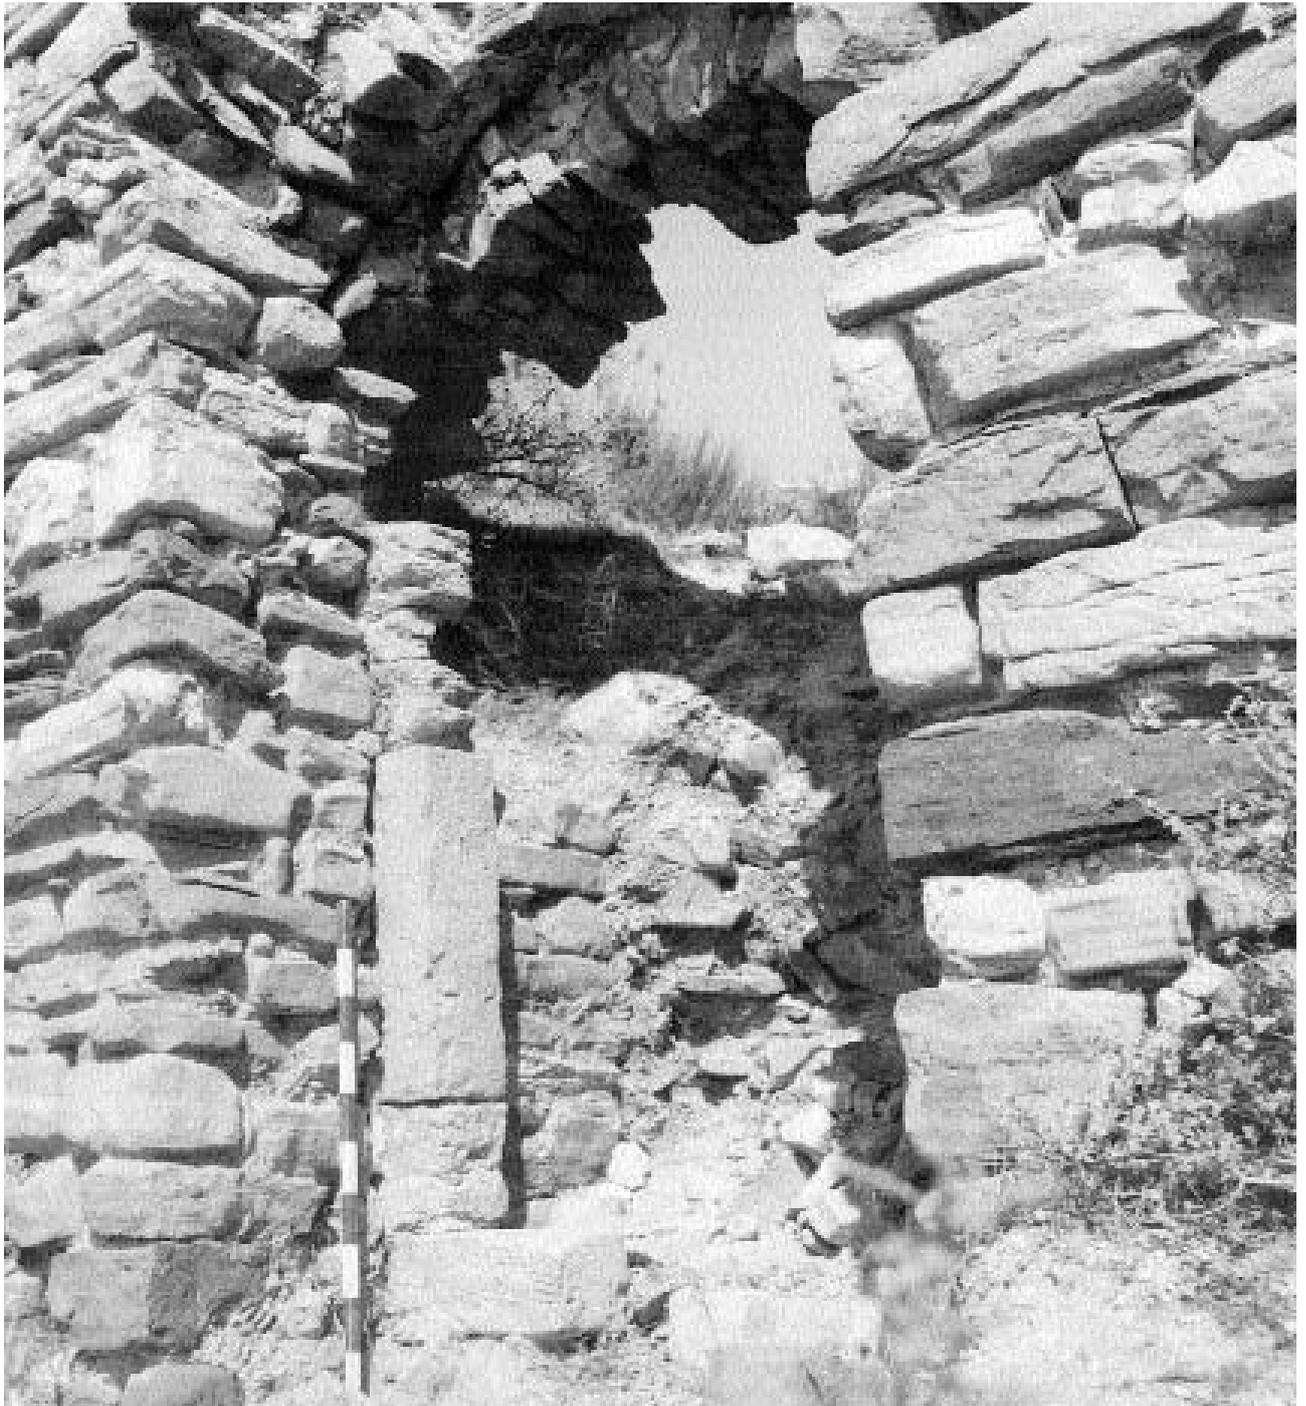
Figura 11. Shûn, sector X. Detalle de las mamposterías alrededor de la puerta número 2131 (cortina 2101); este acceso a la parte alta del asentamiento, llevaba un arco de herradura montado sobre jambas de sillares de aparejo medio regular.

trabajados y dispuestos en hiladas horizontales (Fig.11); otras partes de dicha construcción se edificaron con una mampostería semejante.

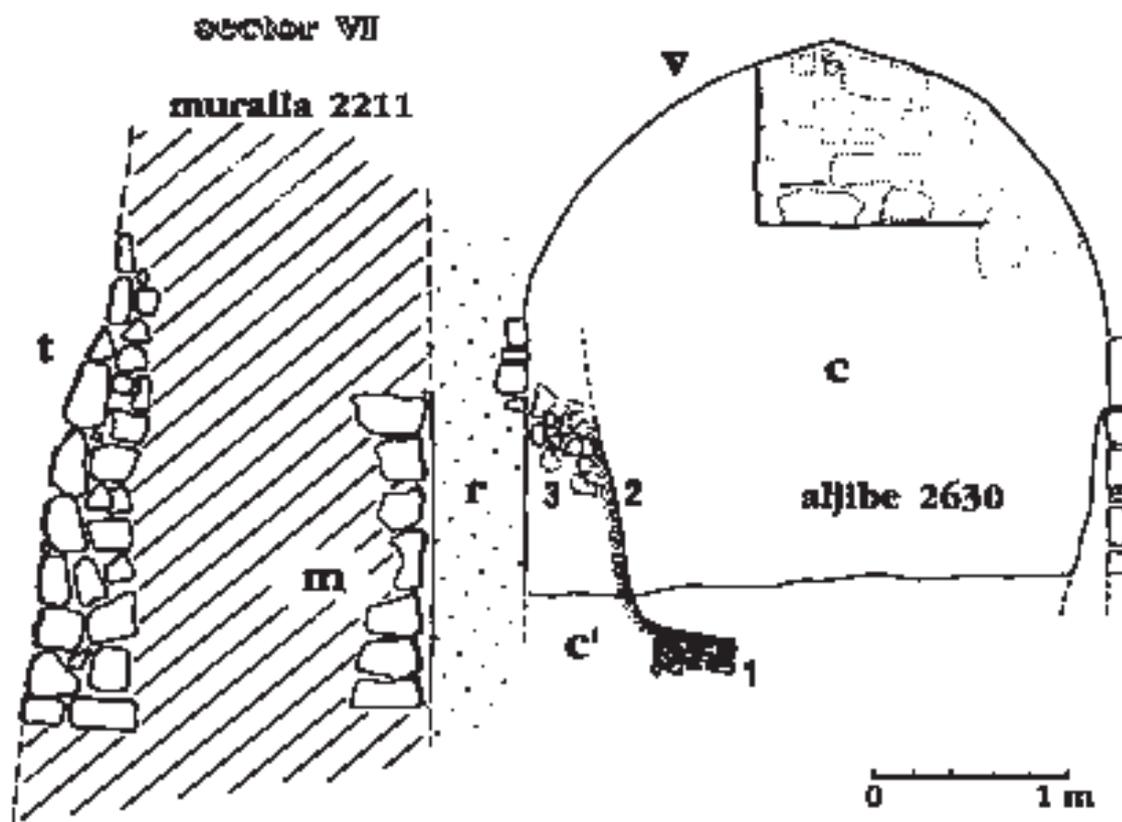
Figura 12. Shûn, sector VI. Aljibes 2632 y 2633, en la cumbre del asentamiento. En época islámica, un aljibe [c], con bóveda ligeramente apuntada, ha sido edificado [r] junto a la muralla 2211 [m]; luego, fue establecido el talud con desplome [t] que refuerza el muro. En época cristiana, un aljibe nuevo [c'], más pequeño, está construido por encima de una solera [1] que cubre un amontonamiento de escombros; ese aljibe está revestido por un enlucido blanco [2] y se apoya a la pared del aljibe antiguo [3].

Los otros compartimentos de esta zona, utilizados como aljibe (Fig.13) o almacenes [2610, 2630, 2640] fueron varias veces reconstruidos; a menudo, el espacio interno fue reducido para que un aljibe -o un compartimento-reserva- más pequeño pudiera instalarse en una parte del anterior (Fig.12).

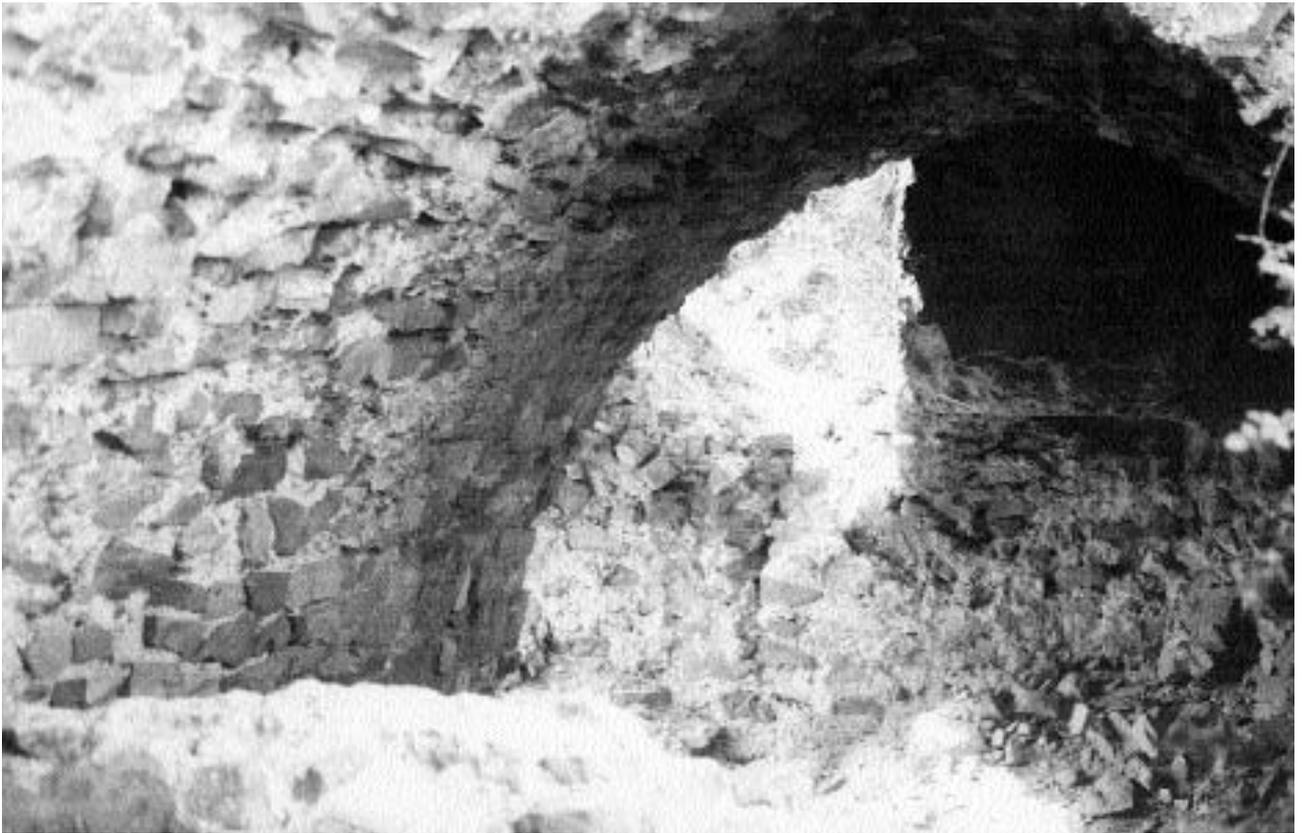
Figura 13. *Shûn*, sector VI/2000, vista interior del aljibe 2630.

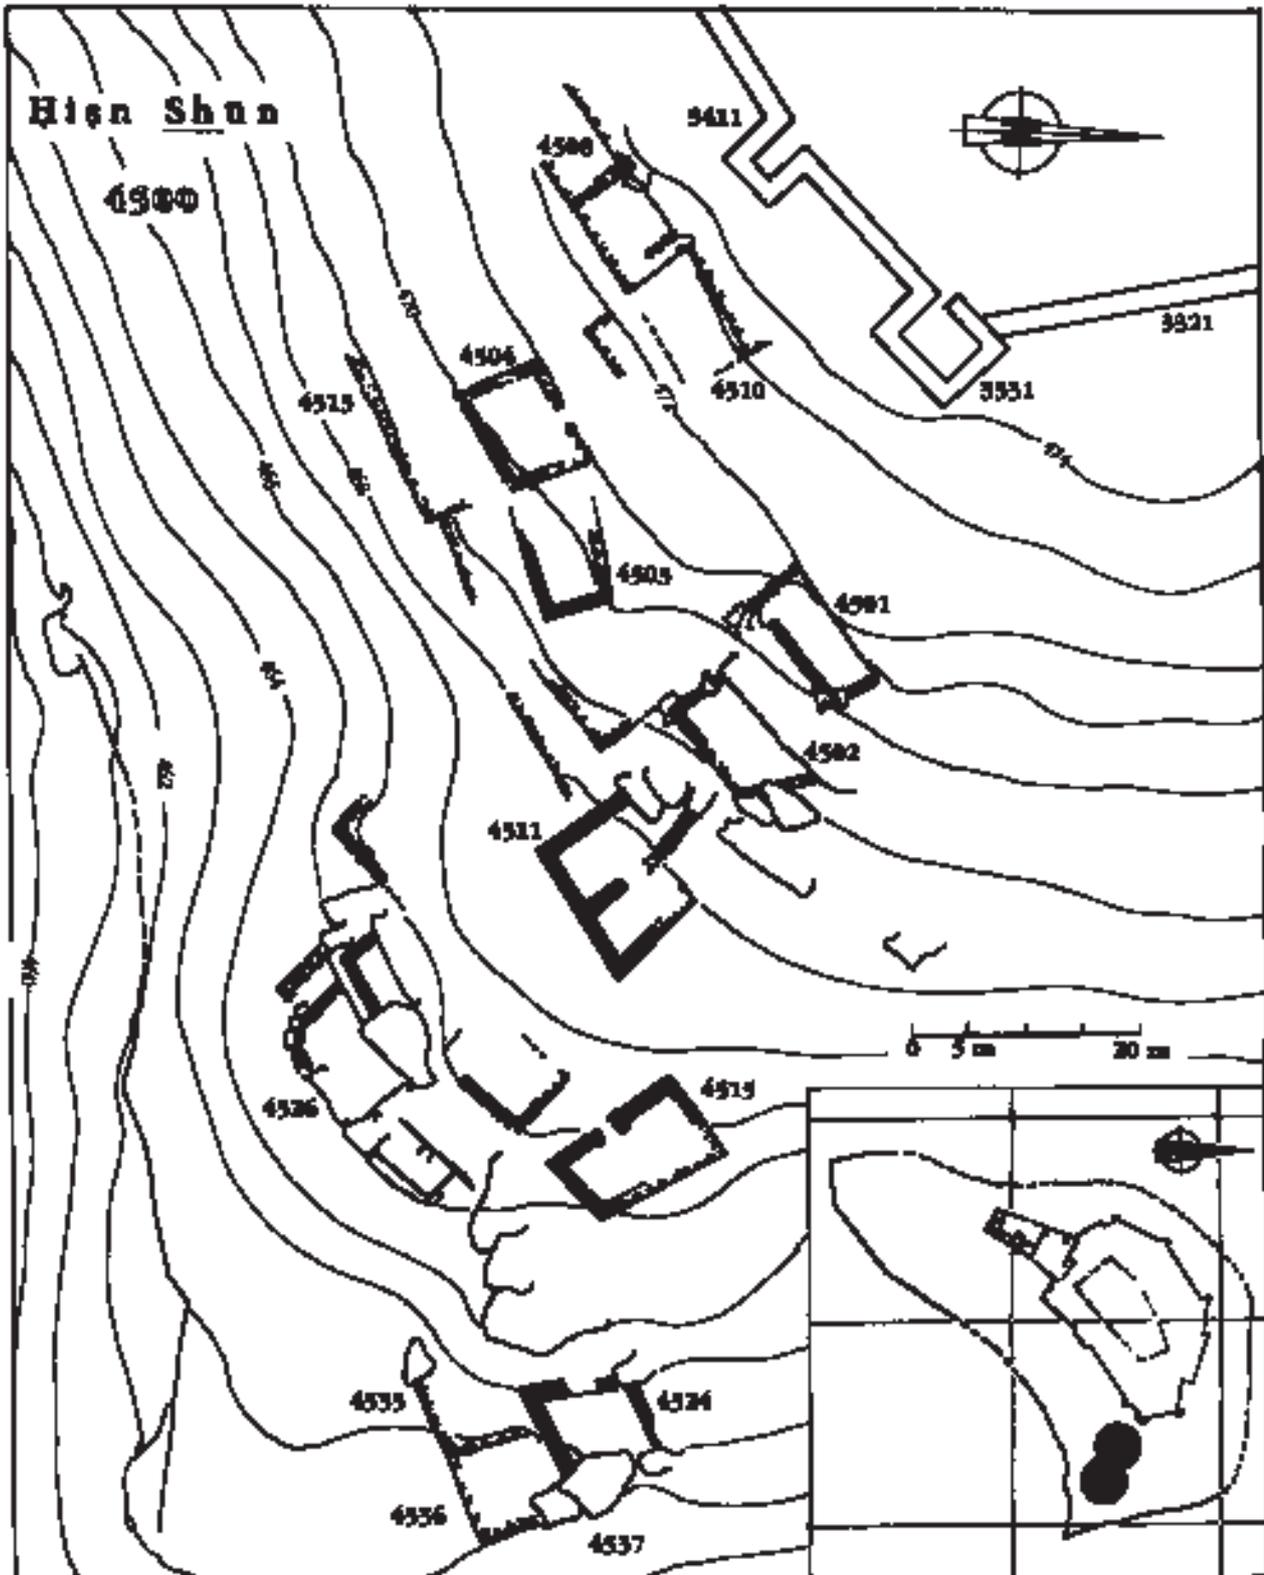
Figura 14. Shûn, casas del sector XI.

El inventario monumental de las estructuras 4501 a 4539 (Fig. 14; Tabla 1) nos muestra la presencia por lo menos de 19 casas, y de varios muros -incluso recientes- que vienen a reutilizar parte de las estructuras antiguas.

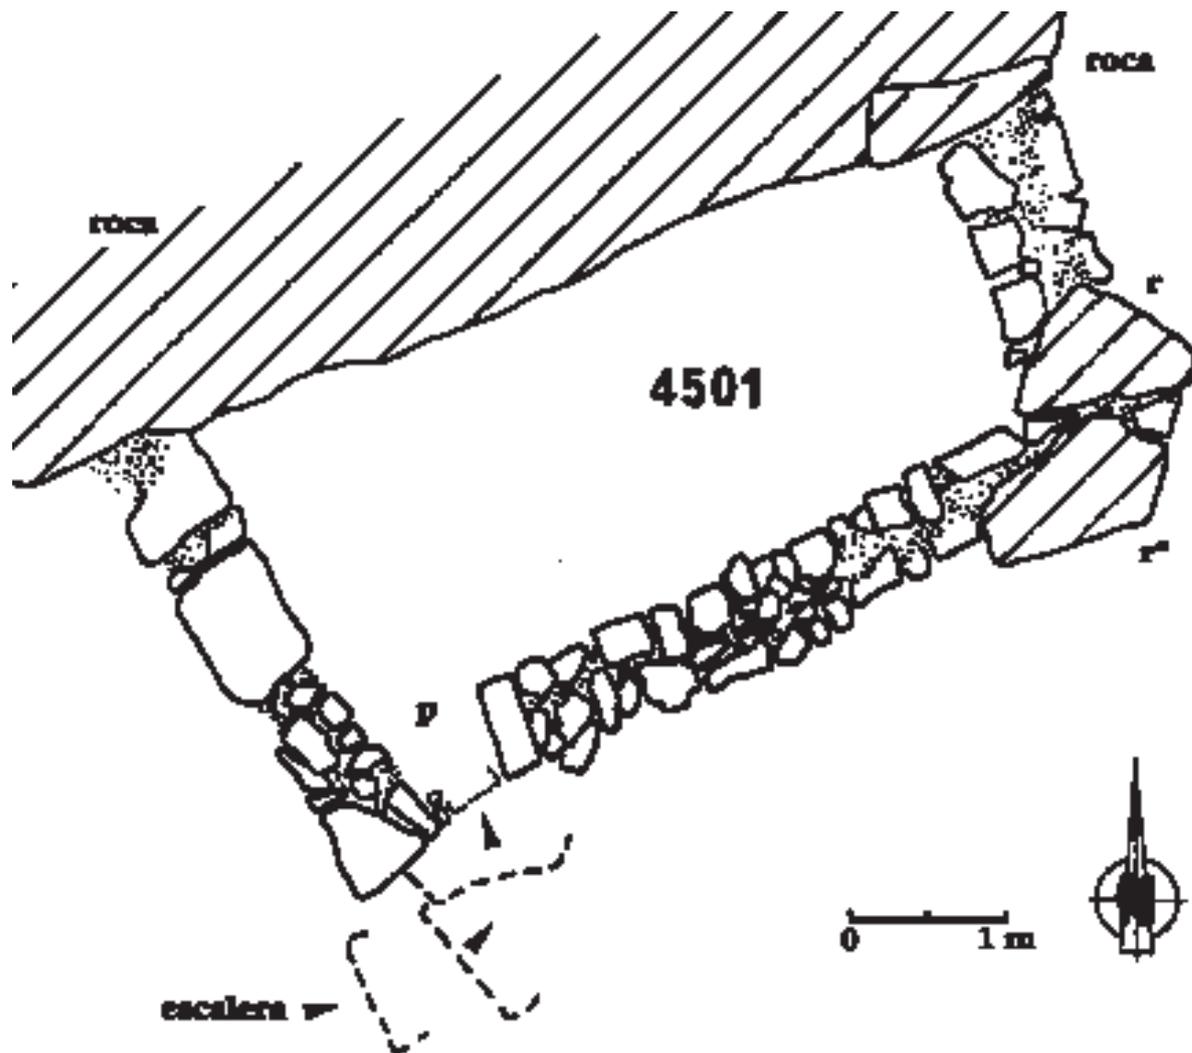
Figura 15. Shûn, sector XI, planta de la casa 4501. Ésta estructura, bien conservada, cubre una superficie de 12 metros cuadrados; el acceso se hace por una puerta [p] donde llega una escalera de cuatro peldaños; la casa se apoya a la roca madre que sirve como muro norte, y a algunos salientes rocosos [r y r'].

Una de las casas excavadas mejor conservadas, es la estructura 4501: mide 3,55 por 5,61 metros en sus dimensiones más largas y se apoya, en su parte noroeste sobre un afloramiento rocoso que sobresale por encima del suelo de más o menos 1 metro (Fig. 15). De una manera general, tanto esta casa como otras aprovechan la roca caliza, a veces, se trata de elementos rocosos que miden hasta 1,20 por 0,80 metros; sirven como apoyos o contrafuertes a una construcción de calidad muy basta. La mampostería es de piedras de aparejo medio, ligadas con arcilla, con relleno interno hecho con gravas; tanto al noreste como al sureste, sólo dos hiladas quedan conservadas. Una puerta se abre en el muro sureste, cerca de la esquina sur; dos grandes piedras, someramente trabajadas y dispuestas verticalmente, sirven como jambas. El umbral lo constituye una losa calzada

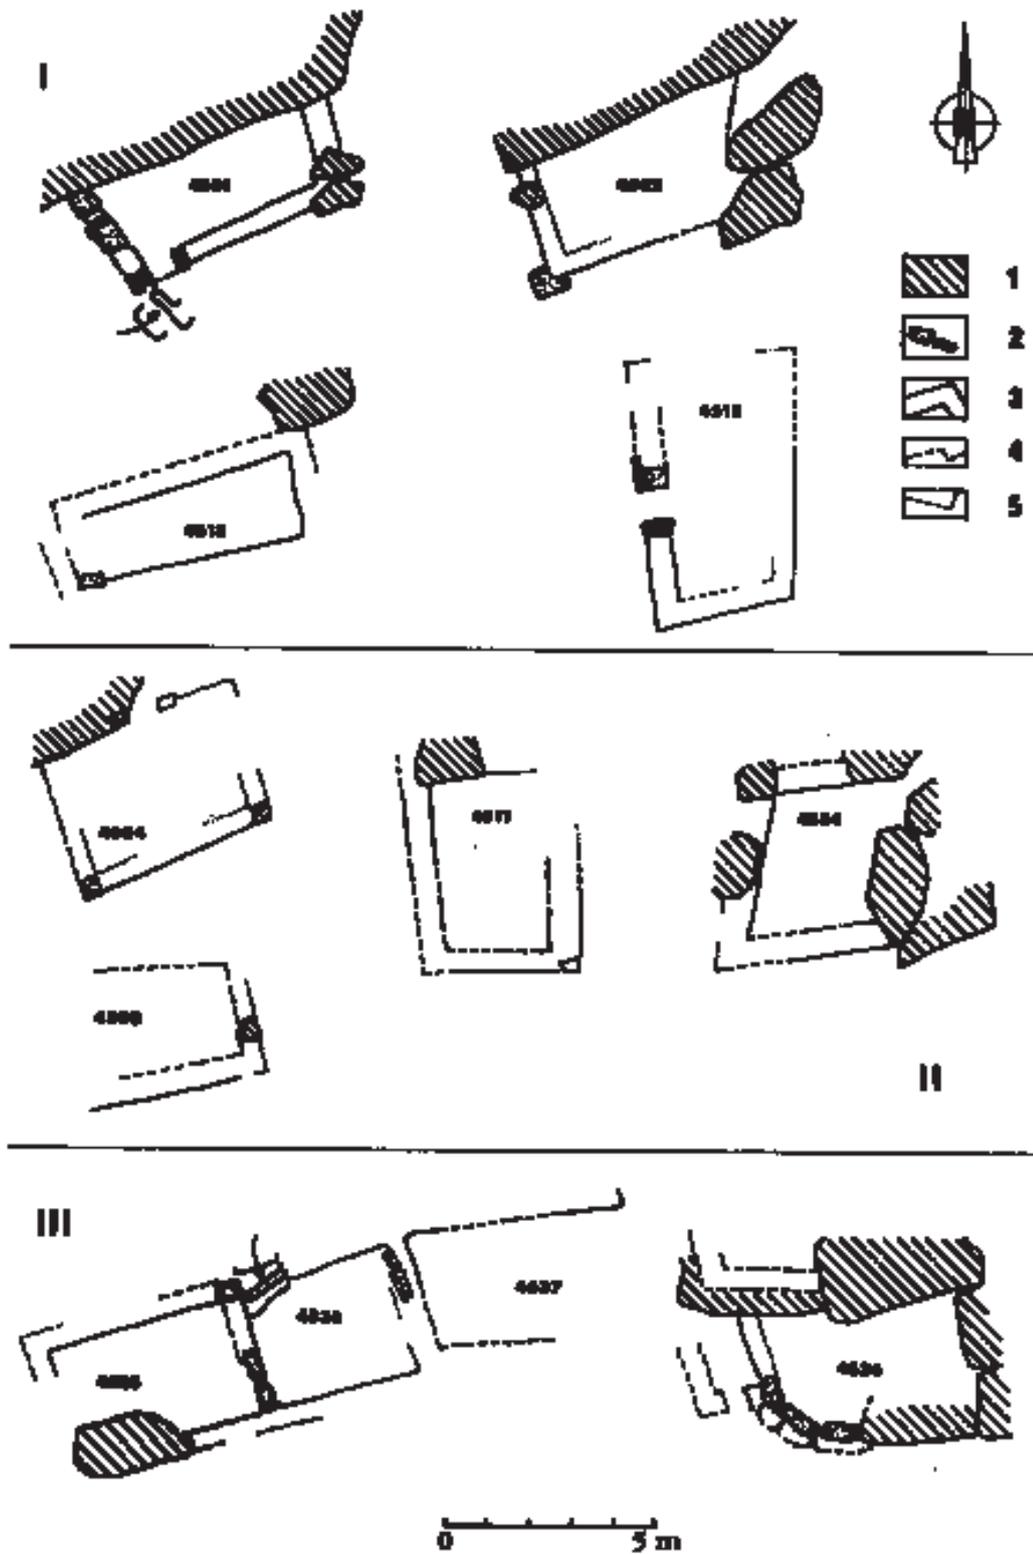
Figura 16. Shûn, prospecciones y excavaciones en el sector XI. Tipología elemental de las casas monocelulares. I.- Casas rectangulares; II.- Casas de planta cuadrada; III.- Compartimentos adosados. 1.- Roca madre; 2.- Rocas utilizadas como apoyos de la construcción; 3.- Muros conservados; 4.- Muros destruidos; 5.- Restitución teórica de estructuras destruidas.

Un examen más detallado de las plantas permite distinguir tres tipos principales (Fig. 16). La casa monocelular -la más frecuente- presenta, una planta rectangular alargada [tipo 1], cuyas proporciones presentan una relación de 1 a 2 [4501/02, 4515], bien una planta cuadrada o subcuadrada [tipo II], con proporciones 1:1 [4524] ó 1:1,25 [4504, 4511]. Cuando los edificios no se encuentran aislados unos de los otros, se manifiesta un tipo de agrupación [tipo III] que tiende a reunir varias habitaciones según dos modos distintos, es decir, habitaciones yuxtapuestas en longitud [conjunto 4535-4537] o adosadas unas a las otras [4526-4528]. En su mayoría, dichas construcciones se remontan a la época medieval. Posteriormente, casi todas estas estructuras fueron reaprovechadas, en épocas que no podemos determinar, para instalar cabañas o banales. En todos los casos, este hábitat -si juzgamos a través de la observación de los aparejos y los restos cerámicos, escasamente constatables (una excavación nos procuraría más elementos)- refleja una cronología medieval que abarcaría los siglos XI-XII; todo ello muy diferente del hábitat de la ladera sur [5100] que, por su parte, como ya veremos, llega hasta el siglo XV. El barrio 4500 ya no existía en época cristiana y parece fue abandonado en una época anterior a la conquista cristiana.
