Un *Hish* valenciano: Shûn (Uxó) en la Vall d'Uixó (Castellón), II

Andrés Bazzana*

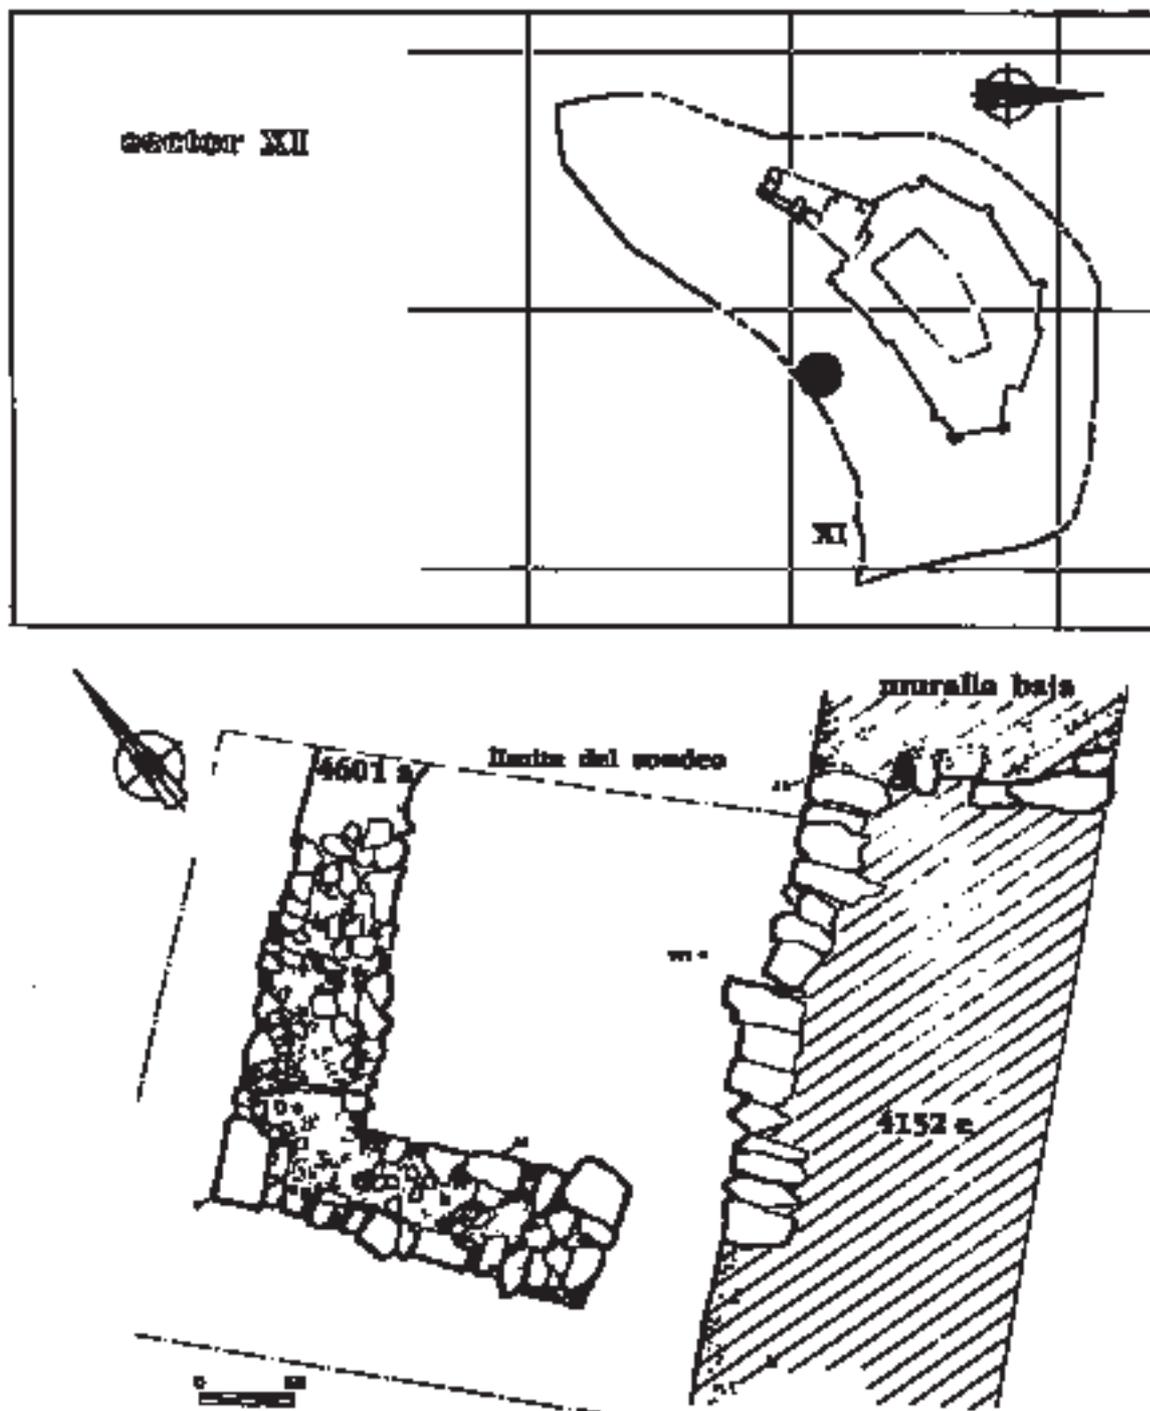
Figura 17. Shûn, sector XI, planta de una casa monocelular adosada a la muralla inferior.

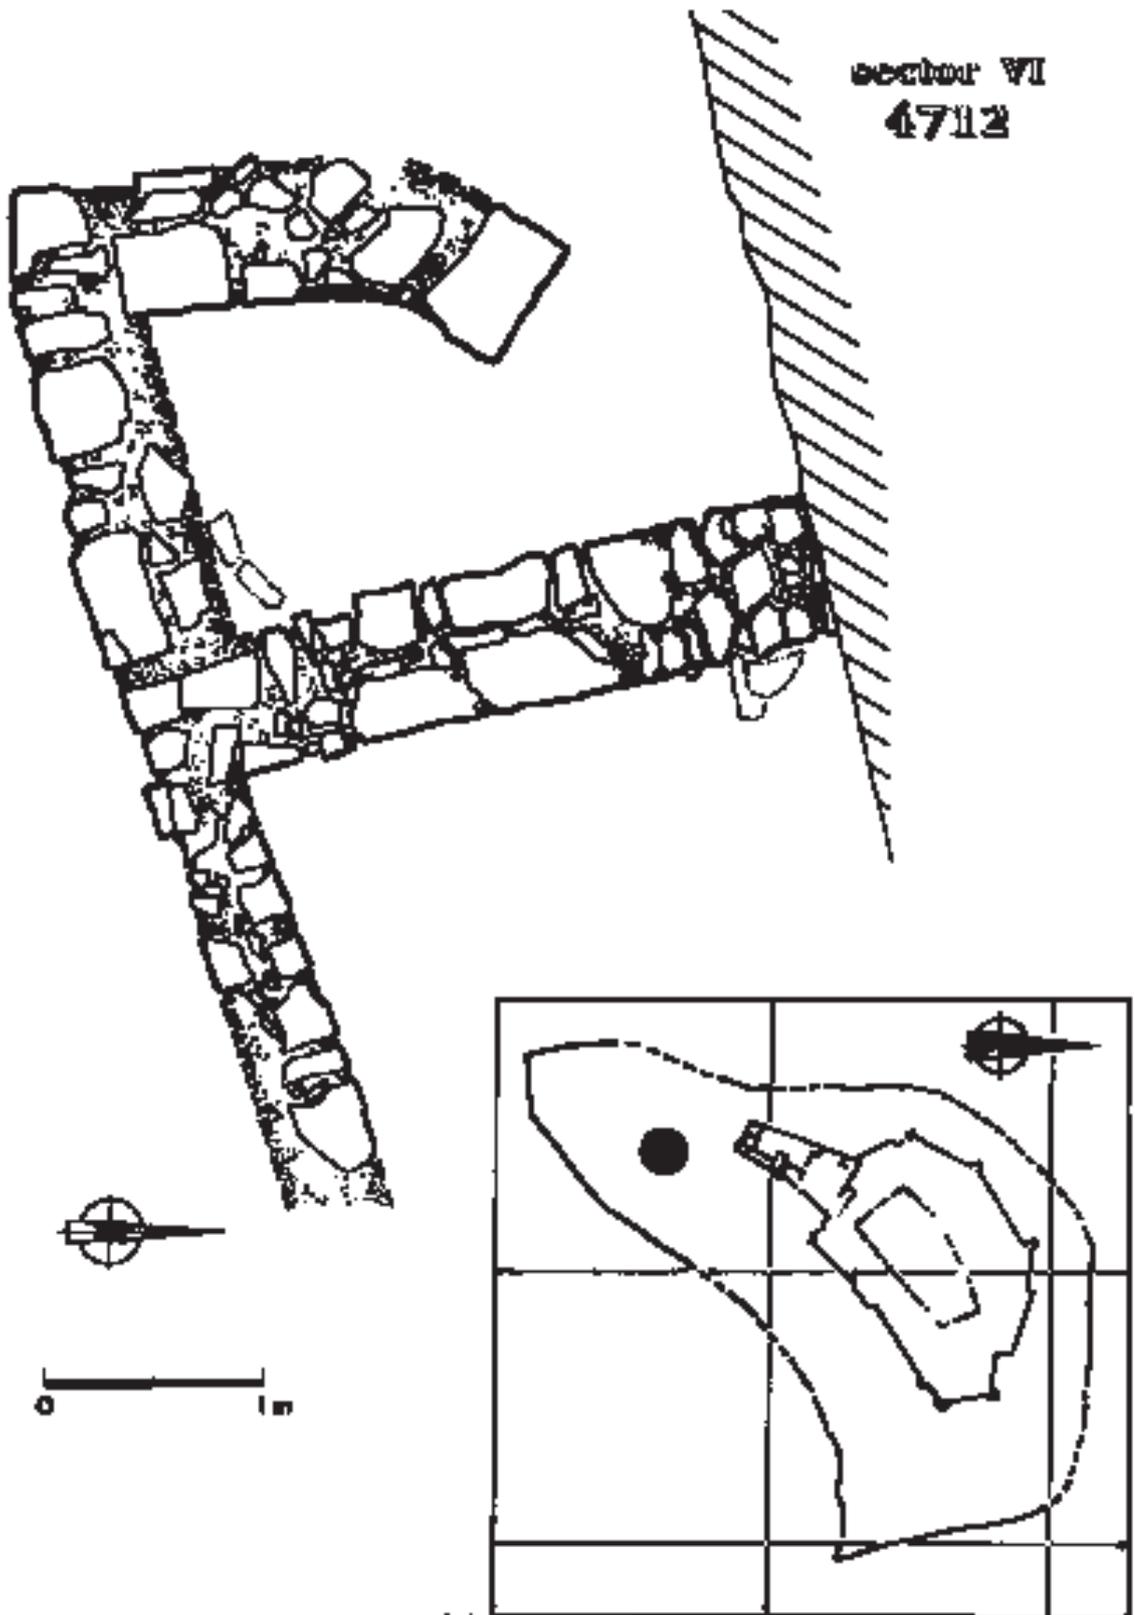
Figura 18. Shûn, sector VI, estructura 4712: compartimento con función de reserva familiar o colectiva, en la parte alta de la ladera sur, al pie de las murallas de la estructura 2000.

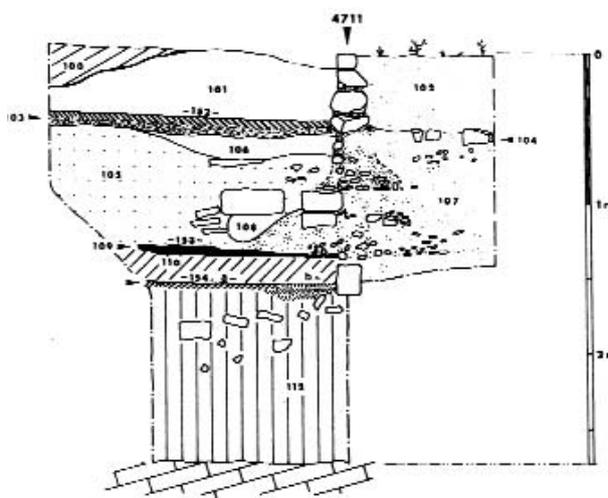
Figura 19. Shûn, prospecciones y sondeos en el sector VI. Estratigrafía de las estructuras (muros, pisos y hogares) colindantes al muro 4711.
