La ermita bajomedieval de Santo Domingo (El Toro, El Alto Palancia) Planimetría y estudio arqueológico

José Manuel Melchor Montserrat*
Josep Benedito i Nuez*

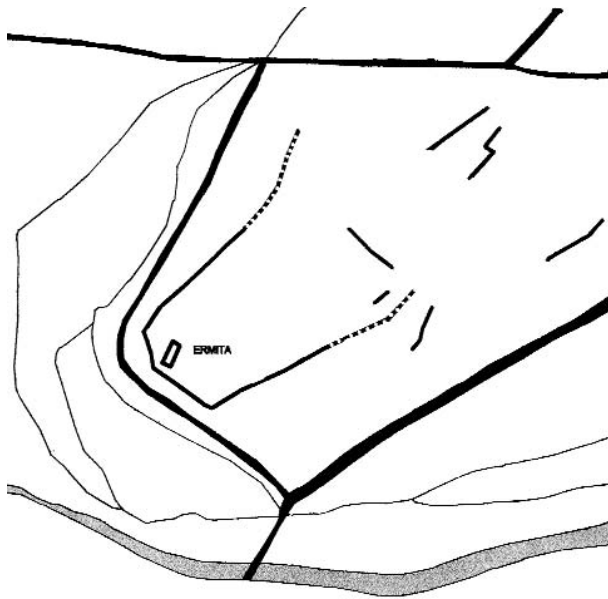
Figura 1. Plano general del yacimiento de Santo Domingo.

El yacimiento romano ocupa buena parte de la pequeña loma donde se edifica la ermita. Lamentablemente la intensa roturación del sector norte de la misma impide apreciar sus límites exactos en este sector; por otro lado, en el *hinterland* más cercano a la ermita podemos observar que el espacio ha sido más respetado por las remociones de tierra.

En el sector sur observamos algunas alineaciones de piedras que corresponden a cimentaciones de muros y a la posible muralla o límite del yacimiento, que al no encontrarse excavada sólo podemos reflejar su trazado y no su espesor. La existencia de unos escalones de piedra orientados hacia la entrada principal de la ermita y a su vez realizados sobre el muro que limita la cima, nos puede confirmar la existencia de una reforma sobre la antigua muralla. Como ya citamos con anterioridad, el cierre norte y la extensión total de los lados este y oeste no se pueden apreciar sin una excavación arqueológica.

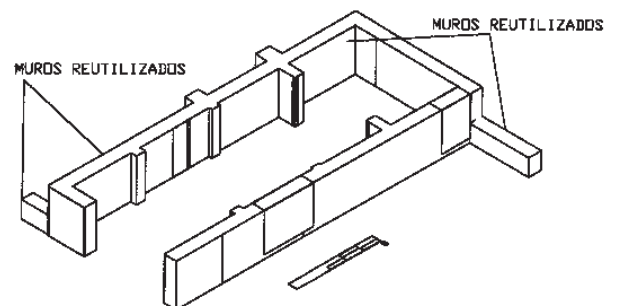
Figura 2. Vista isométrica de la ermita.

La construcción, que presenta un estado de ruina notable, tiene una orientación noreste-suroeste. Se trata de un edificio de una sola nave, planta rectangular con muros rectilíneos de mampostería enlucidos con mortero de tonalidad rosácea. Se eleva sobre la esquina de un montículo delimitado por un ancho muro en el cual se aprecian una serie de escalones orientados hacia la fachada, que permitirían alcanzar la misma. La cubierta, que no se conserva, sería probablemente a doble vertiente y de tejas.

En el exterior presenta cuatro contrafuertes por su cara oeste y la entrada principal orientada hacia el suroeste. Existe una segunda entrada, de menor entidad, en el lado este de la cabecera y probablemente una tercera entrada en este mismo lado, pero la cantidad de derrumbe y maleza no permite confirmar esta hipótesis. Las esquinas del edificio aparecen reforzadas con sillares perfectamente escuadrados.

En su interior documentamos los restos de tres arcos de ladrillo macizo que compartimentan la nave principal, junto a dos nichos en la cara norte y oeste.

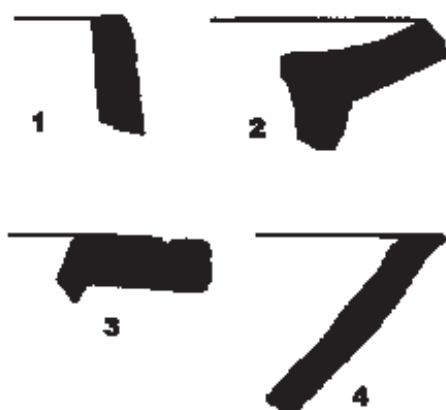
Figura 3. Fragmentos de cerámicas sigillatas.

- Borde de terra sigillata hispánica, forma Mezquiriz 16 (Fig. 3, 1).
- Borde de terra sigillata lucente (Fig. 3, 2).
- Borde de terra sigillata clara C, forma Hayes 4/35 (Fig. 3, 3).
- Borde de terra sigillata clara C, forma Lamboglia 18/31 (Fig. 3, 4).
- Borde de terra sigillata clara A, forma Hayes 69 o similar (Fig. 3, 5).
- Borde de terra sigillata hispánica decorada de forma Draggendorf 29/37 o similar (Fig. 3, 6).
- Base de terra sigillata clara C (Fig. 3, 7).
- Base de terra sigillata hispánica (Fig. 3, 8).
- Base de terra sigillata clara A, forma Hayes 32 o similar (Fig. 3, 9).
- Base plana anillada de posible terra sigillata clara D (Fig. 3, 10).
- Base de terra sigillata clara C (Fig. 3, 11).
- Borde de terra sigillata clara C, posible forma Lamboglia 44 (Fig. 3, 12).

- Borde de posible cerámica ibérica (Fig. 3, 13).
- Borde de cerámica común oxidante (Fig. 3, 14).
- Borde de posible terra sigillata lucente, forma Lamboglia 8 (Fig. 3, 15).

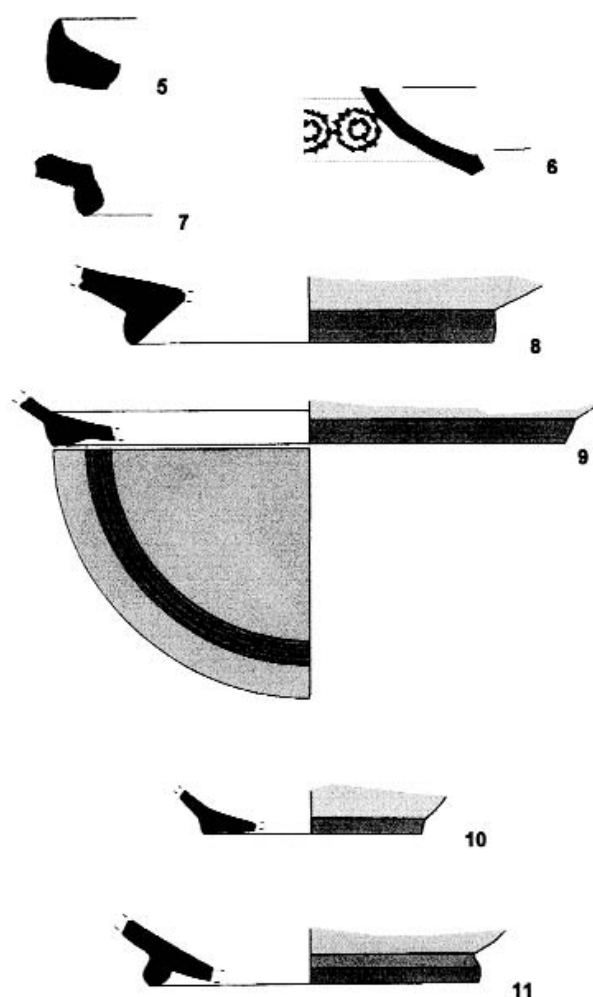
Figura 4. Fragmentos de cerámicas sigillatas.

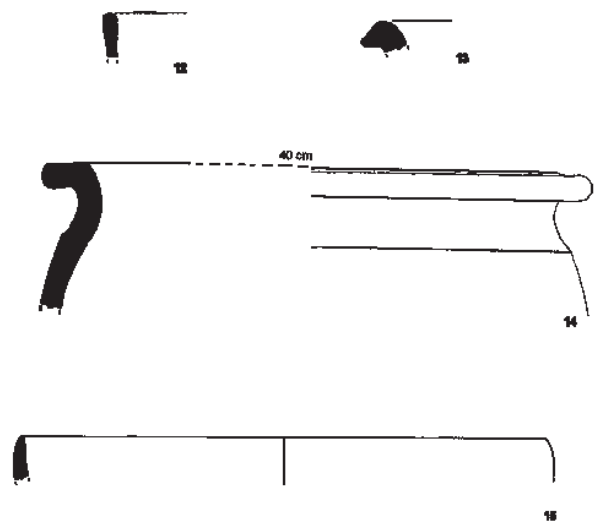
Figura 5. Fragmentos cerámicos diversos.

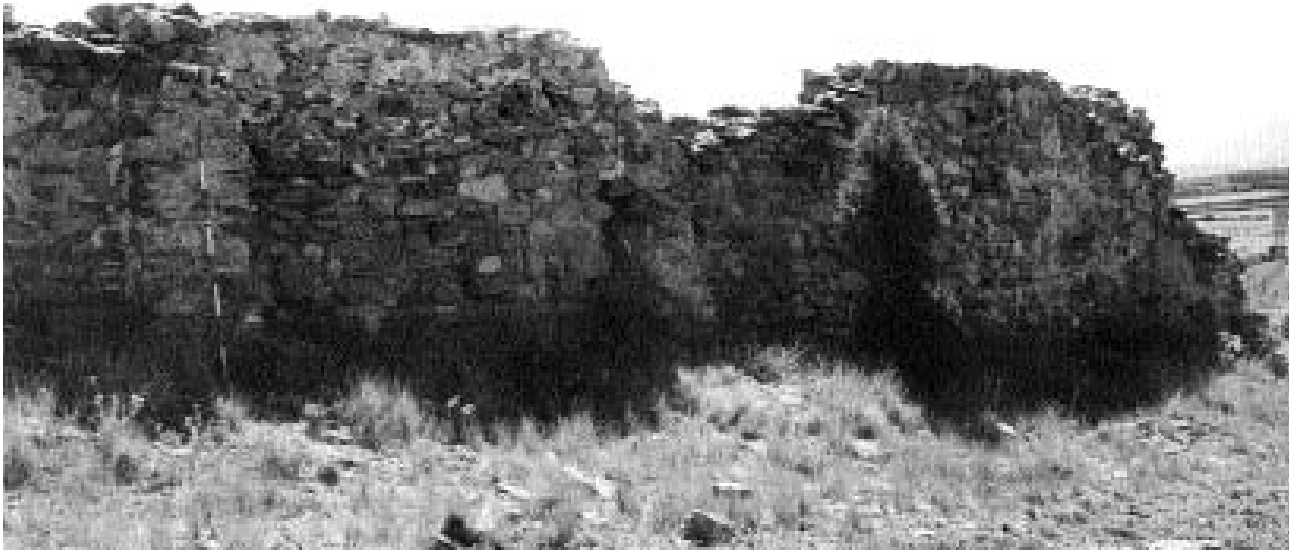
1. Exterior de la ermita con muros de *opus caementicium* reutilizados.

Anterior a ésta, podemos observar otra fase constructiva. Se trata de una estructura de piedras y sillares trabados con mortero de cal de gran calidad y consistencia, que sólo se aprecia en algunos contrafuertes y esquinas de la ermita, y que pertenecería a una construcción anterior ya arrasada, de mayor tamaño que la actual, pues en

Sobre el yacimiento se levantó, en una fecha incierta próxima al siglo XV una ermita que muy posiblemente aprovecha restos de muros de *caementicium* como cimentación, pared exterior y contrafuerte, y parte de la posible muralla como peldaños de acceso. Finalmente, con el abandono mediado el siglo XIX, en la ermita se da un proceso de derrumbe y ruina.

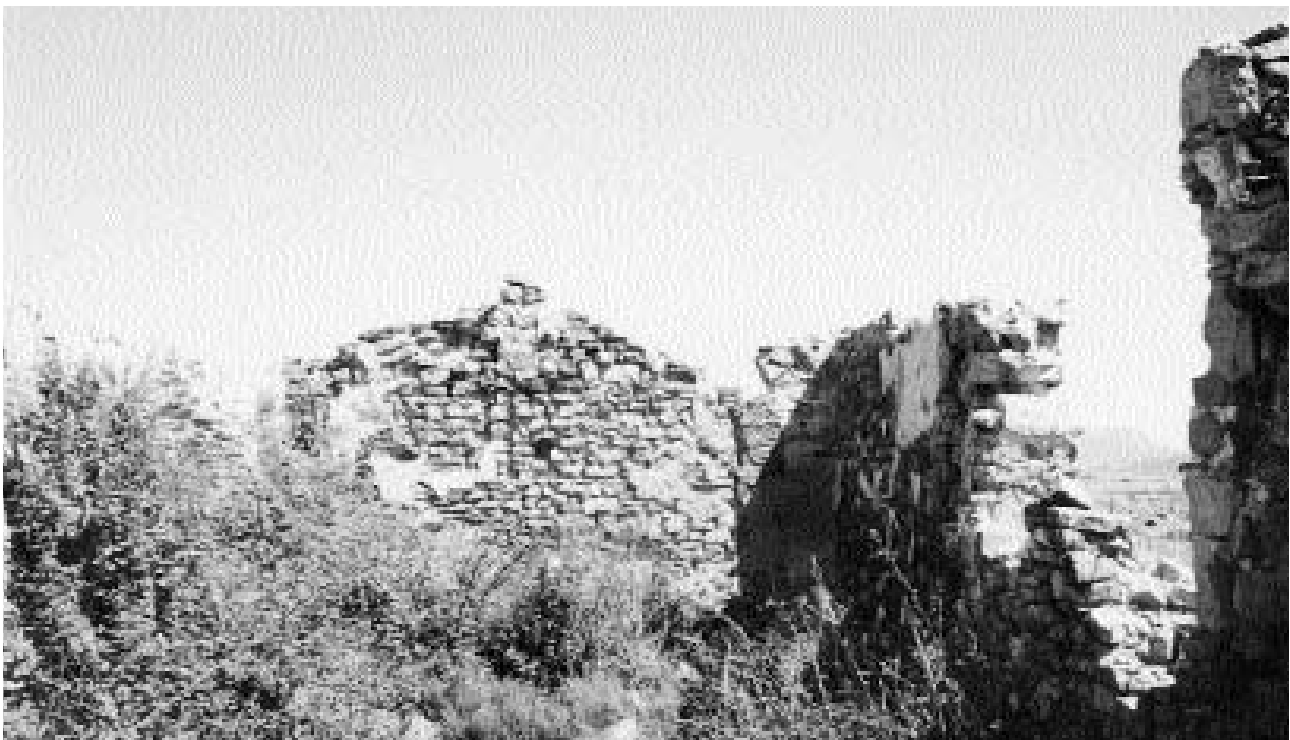
2. Interior de la ermita de Santo Domingo.
