Las termas alto imperiales de la calle Tapinería (Valencia): Primeros resultados

La excavación arqueológica llevada a cabo en el denominado PAI TAPINERIA, UA "A", ha permitido documentar una amplia secuencia histórica que se inicia en época romana alto imperial y acaba en el siglo XX. En el presente artículo exponemos un estudio preliminar del edificio termal excavado, construido a finales del siglo I-inicios del II dC, en el que se documentaron varios ámbitos que se reforman a lo largo del siglo II y que será definitivamente abandonado a principios del siglo III.

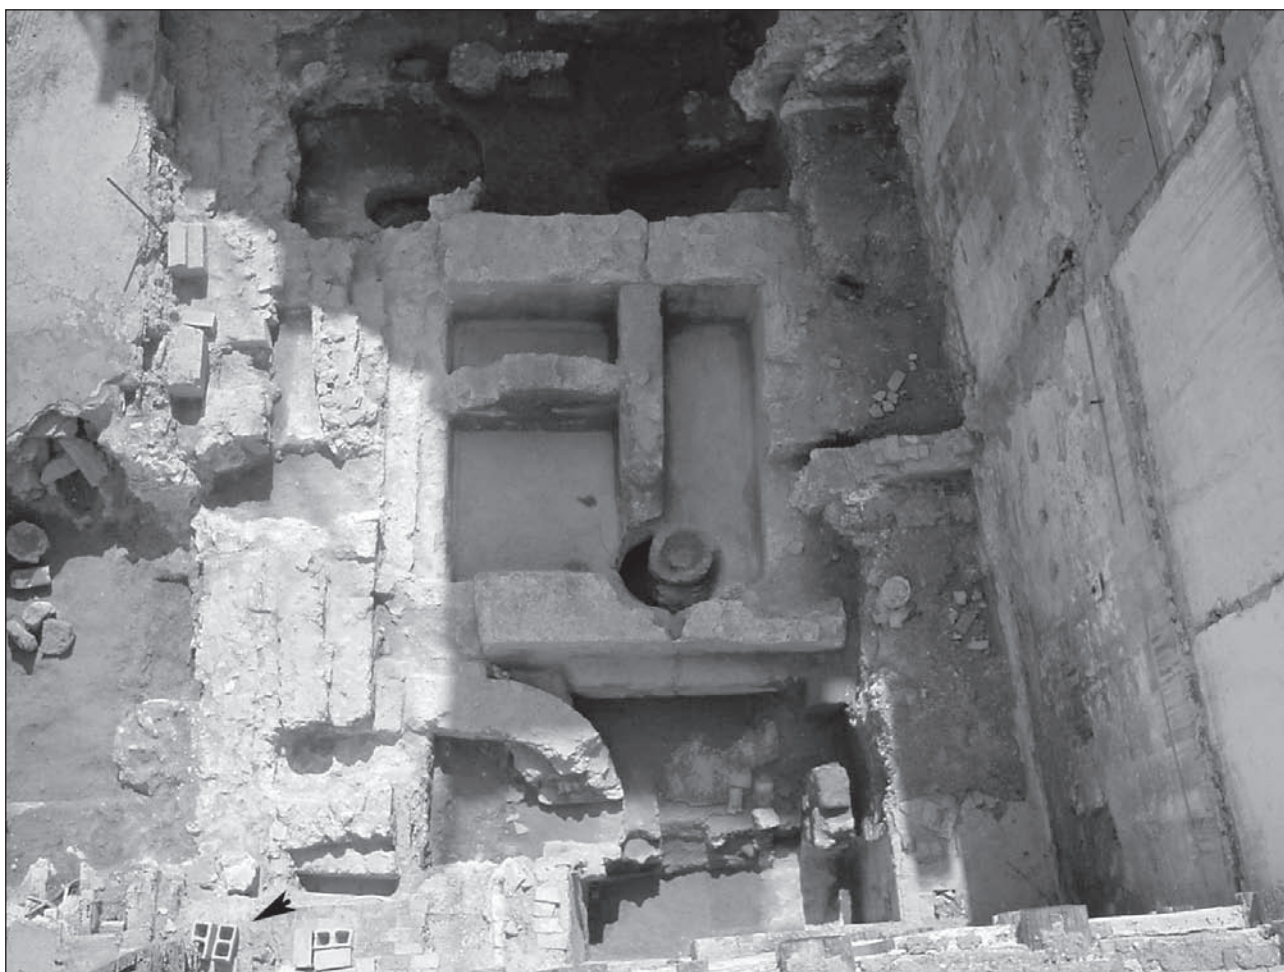
Figura 4. Piscina *frigidarium* y *alveus*. Fase II.

La piscina está dividida en dos espacios mediante la disposición de un muro orientado este-oeste: la zona sur de 3,74 por 1,22 metros y la norte, de mayores dimensiones, de 3,74 por 2,23 metros. Este paramento, de menor entidad que los perimetrales, presentaba por ambas caras un revestimiento típico de instalaciones hidráulicas acabado en forma de moldura redondeada. Estos dos espacios deberían estar comunicados en el extre-

mo oeste mediante un vano, pero la existencia de un pozo contemporáneo en este punto ha impedido que quedara constancia de ello (Fig. 4).

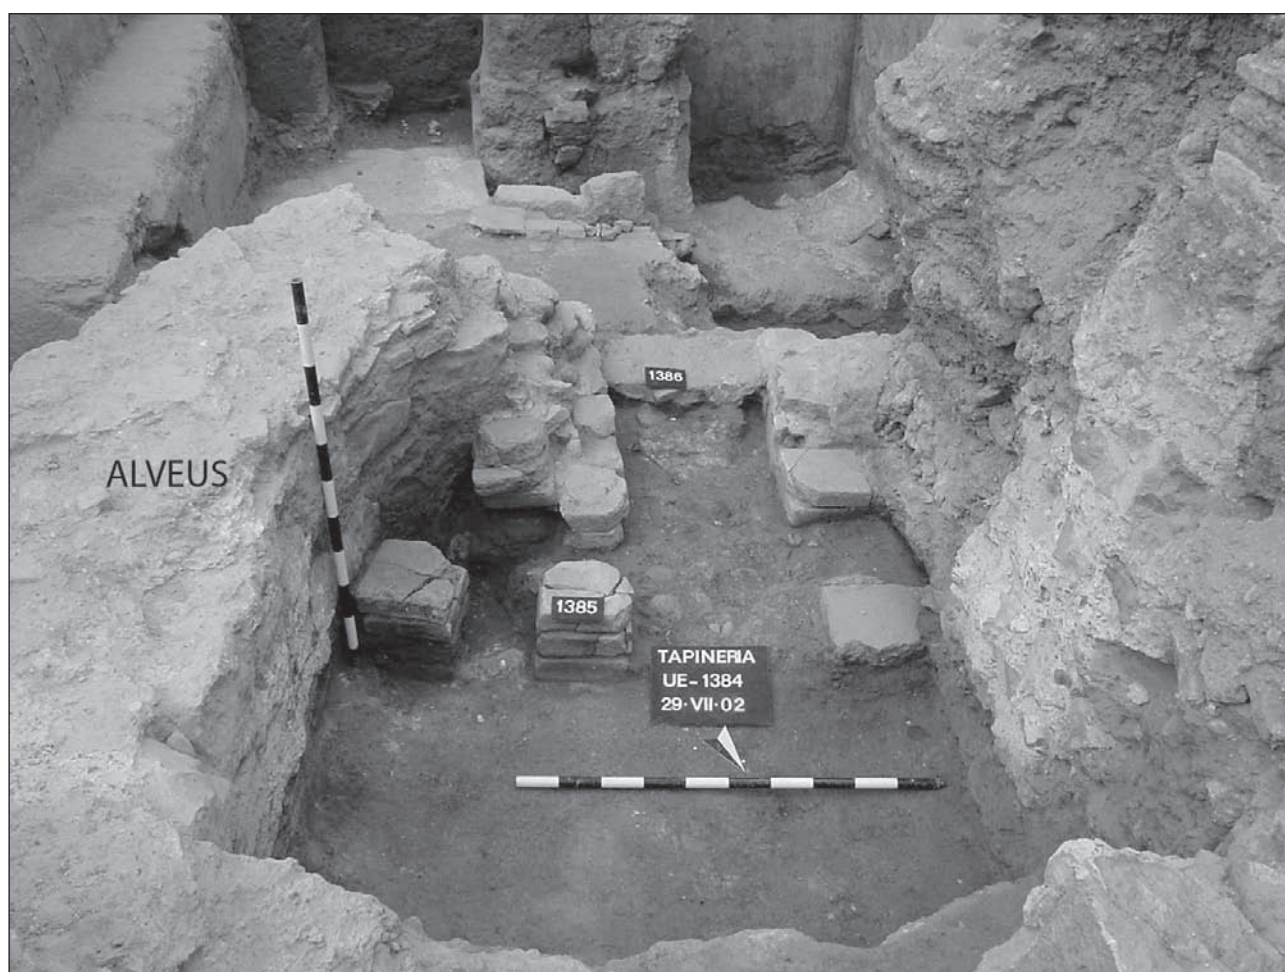
Figura 8. Detalle *alveus* e *hypocaustum* estancia C. Fase II.

En la parte norte de la estancia se construye un *alveus*, del cual no hemos recuperado su pavimento, únicamente parte del muro semicircular que la delimitaría, realizado de mampostería irregular, y parte de los *pilae* del *hypocaustum* realizados con ladrillos cuadrados (Fig. 8).
