INVENTARIO, CATALOGACIÓN Y ESTUDIO

DE LAS TORRES CAMPANARIO DE
LA COMARCA DEL ALTO MIJARES

Titulación: Grado en Arquitectura Técnica. Curso 2014-2015

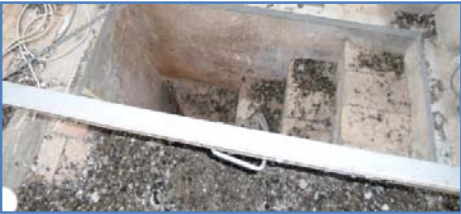
BRL	IGLESIA: Iglesia Parroquial de Santa Ana	
02	MUNICIPIO: Argelita	
Catálogo Torres Campanario de la Comarca de Alto Mijares	ESTADO DE CONSERVACIÓN. PATOLOGÍAS:	
	<p><u>Patologías interiores</u></p> <ul style="list-style-type: none"> • Ensuciamiento por acumulación y depósito de polvo. • General falta de higiene provocada por acumulación de excrementos de aves, cuyo carácter ácido provoca la erosión y el manchado de cualquier superficie con la que entra en contacto. • Eflorescencias originadas por la infiltración de agua de lluvia. • Oxidaciones localizadas en las sujecciones de las campanas. • Desconchados y desprendimientos de material de revestimiento.

<p>Fig 28. Acumulación de excrementos de ave.</p>

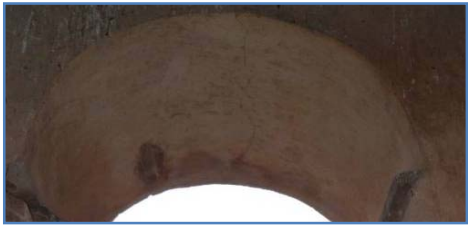
</div> <div data-bbox="928 1153 1340 1182"> <p>Fig 20. Fisura en hueco de campana.</p> </div> <div data-bbox="928 1249 1398 1592">

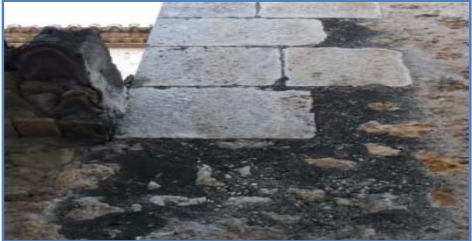
<p>Fig 18. Pátina de envejecimiento.</p>

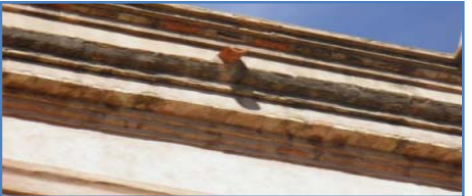
<p>Fig 21. Manchas provocadas por humedad.</p>
