PROYECTO FINAL DE GRADO
ARQUITECTURA TÉCNICA

UNIVERSITAT
JAUME·I

LA ERMITA DEL CALVARIO DE CANET LO ROIG
ESTUDIO ARQUITECTÓNICO Y PROPUESTA DE
INTERVENCIÓN URGENTE

Autor: Francisco Manuel Benito Salvado

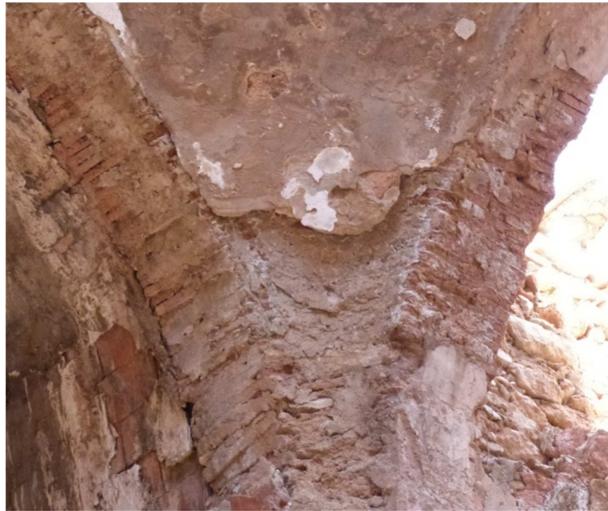
La erosión genérica del material que conforma la fábrica puede responder a diversos fenómenos. A menudo el factor desencadenante de la patología es externo al muro, pero también influye la propia composición química y predisposición del material que lo conforma. En el caso de la piedra, el ataque más común suele provenir de la acción mecánica de los agentes atmosféricos, combinados eventualmente con la contaminación del aire para generar por ejemplo la erosión química, que es nuestro caso (F.Vegas, 2011).

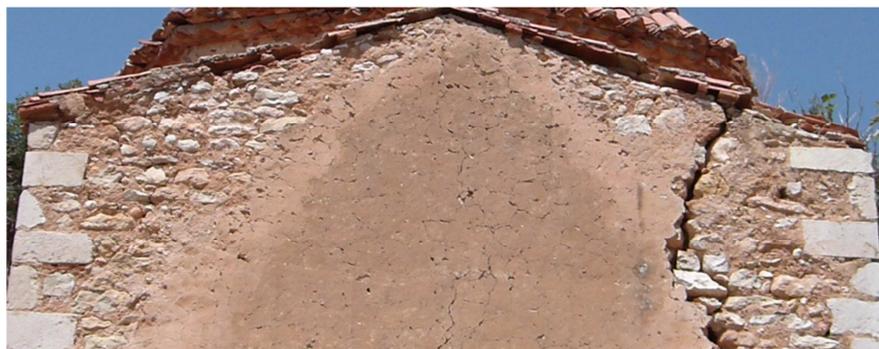
El desconchado del revestimiento viene producido por la pérdida de agarre entre éste y la fábrica que sirve de soporte. Al perder las condiciones de unión, la capa de revestimiento acaba separándose. Este fenómeno puede deberse a fenómenos tensionales entre el revestimiento y el cerramiento derivados por cambios higrotérmicos, o por la falta de agarre en el muro. El proceso habitual para este fenómeno viene precedido por un cuarteamiento de la superficie, favoreciendo el paso de aire, agua y otros agentes en los espacios intersticiales que aparecen entre el paramento y el revestimiento, de tal manera que la separación se acentúa hasta terminar con la caída de la capa superior(J.Coscollano,2003).

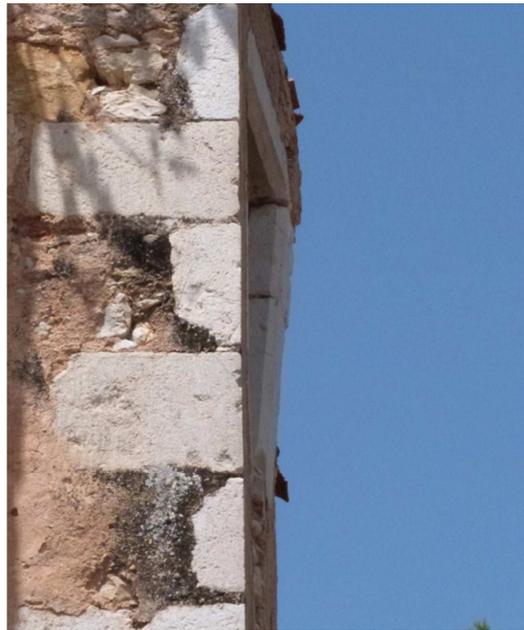
Los desplomes consisten en la pérdida de verticalidad de los muros por rotación, normalmente desde la zona inferior del muro hasta la parte más alta del muro, que suele culminar en el alero de la cubierta. También podemos observar que se producen por rotación parcial en edificios con más de una planta. El origen de los desplomes se puede encontrar en el empuje inadecuado o no suficientemente contrastado de una cúpula, cubierta o bóveda (F.Vegas,2011). Otra de las causas es la falta de arriostramiento suficiente del muro en la dirección perpendicular a este empuje. Es una patología de muy fácil solución si se arriostra adecuadamente el muro afectado a la cubierta.
