Estudio de posibilidades de rehabilitación de edificio residencial construido en 1967 en Calahorra (La Rioja)

TRABAJO FINAL DE GRADO EN
ARQUITECTURA TÉCNICA
CURSO 2018/2019

Realizado: Joanán Jannái Abad Martínez

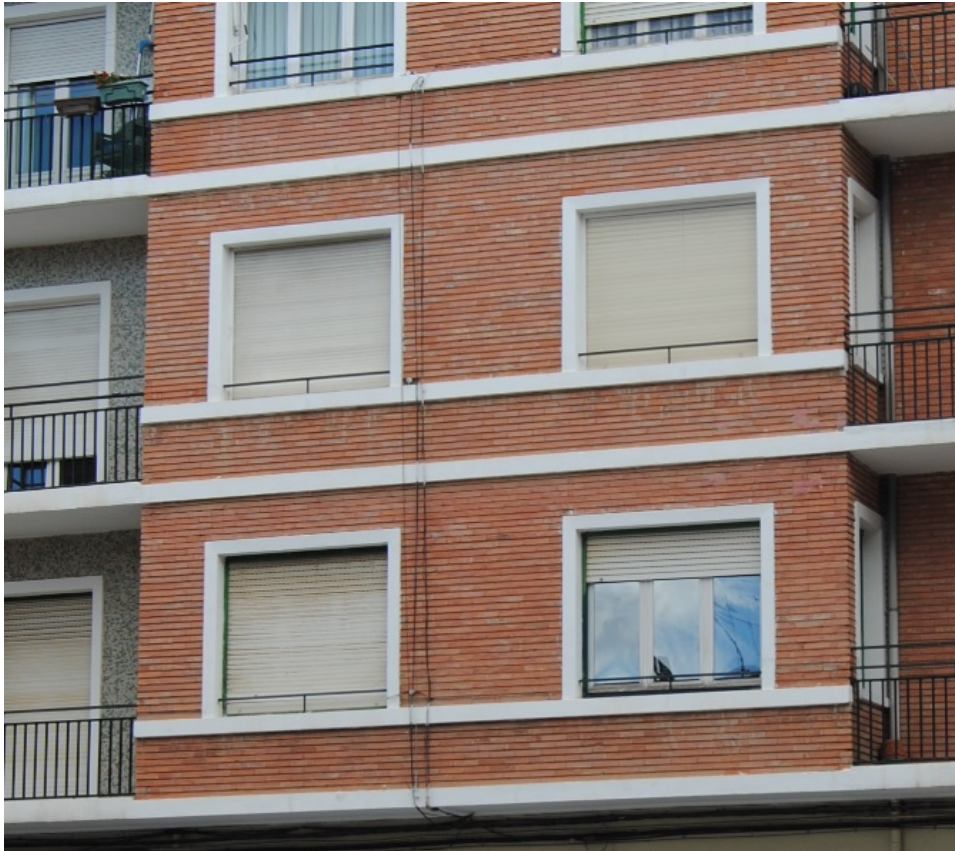
Lesión LS_[FC]_h_con02 [Ref. FA015]

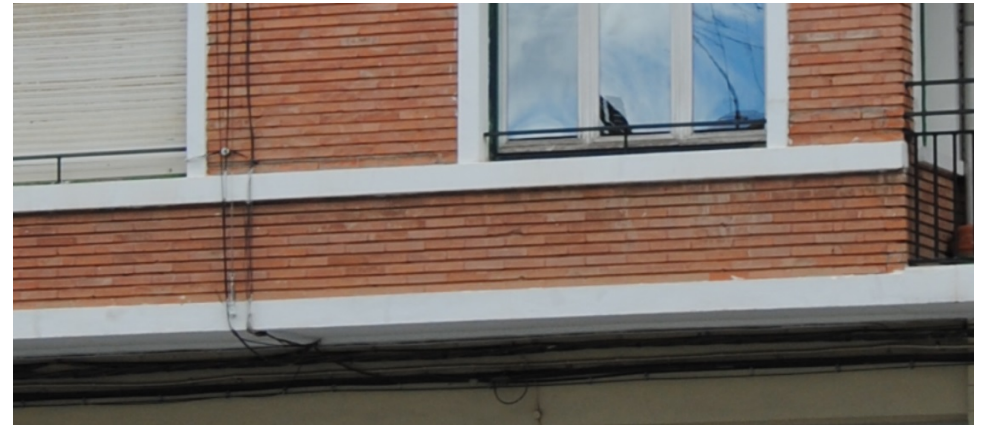
Lesión LS_[FC]_d_efi01 [Ref. FA016]

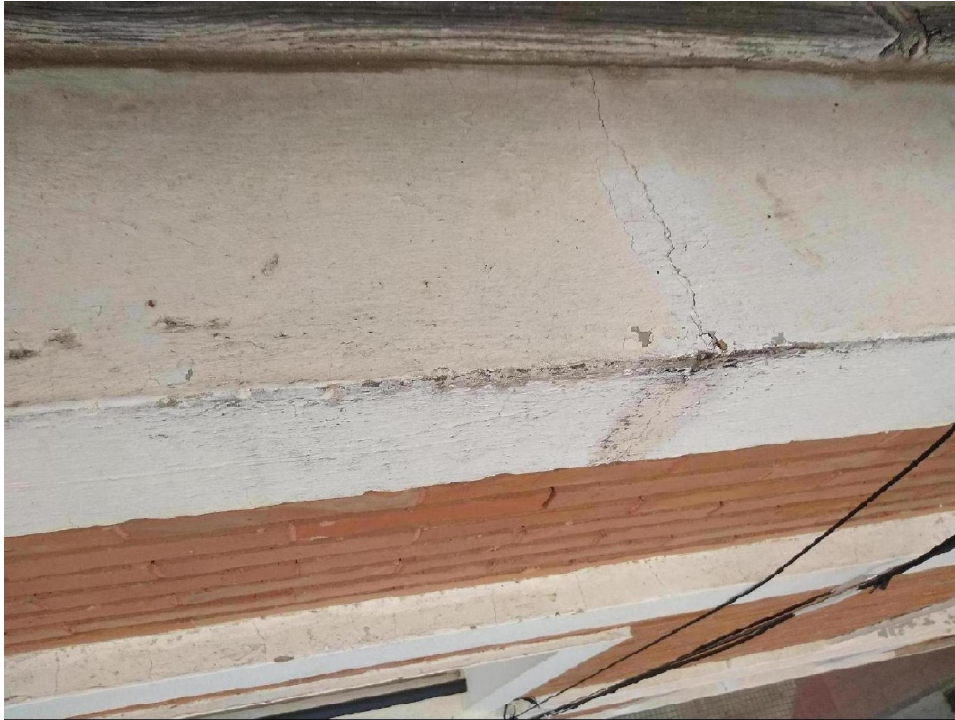
Lesión OTROS [Ref. FA017]

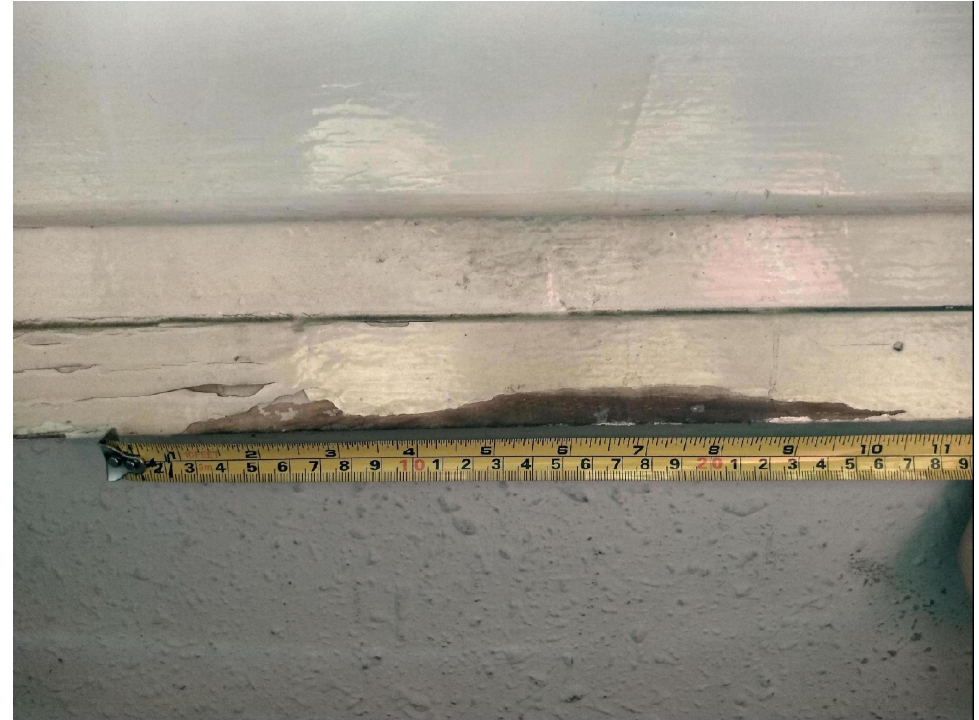
Lesión LS [FC]_h_fil07 [Ref. FA018]

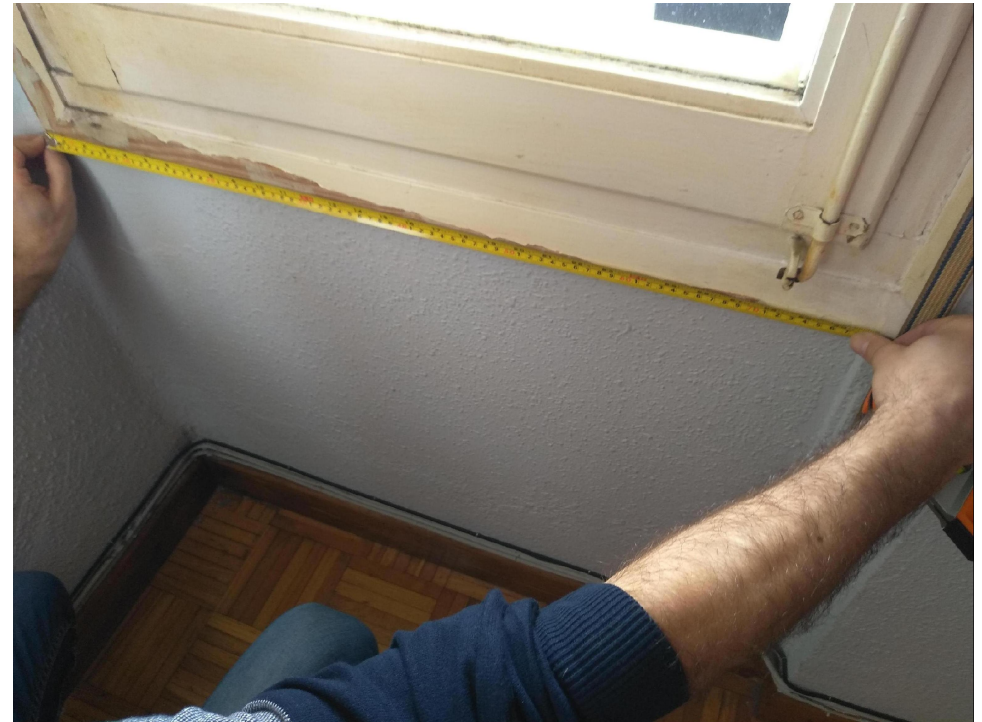
Lesión LS_[FC]_h_fil05 [Ref. FA020]

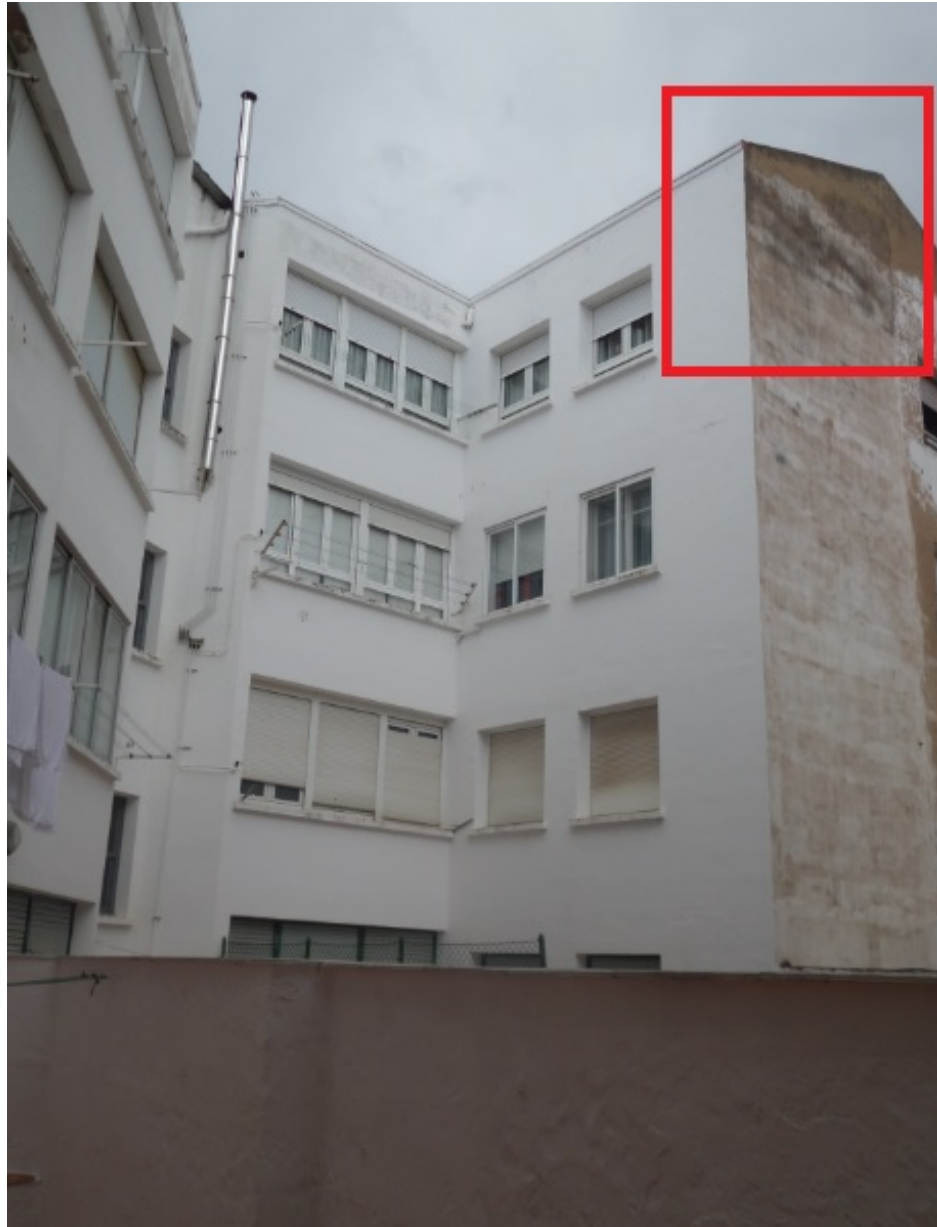
Lesión LS_[FC]_h_con02 [Ref. FA021]

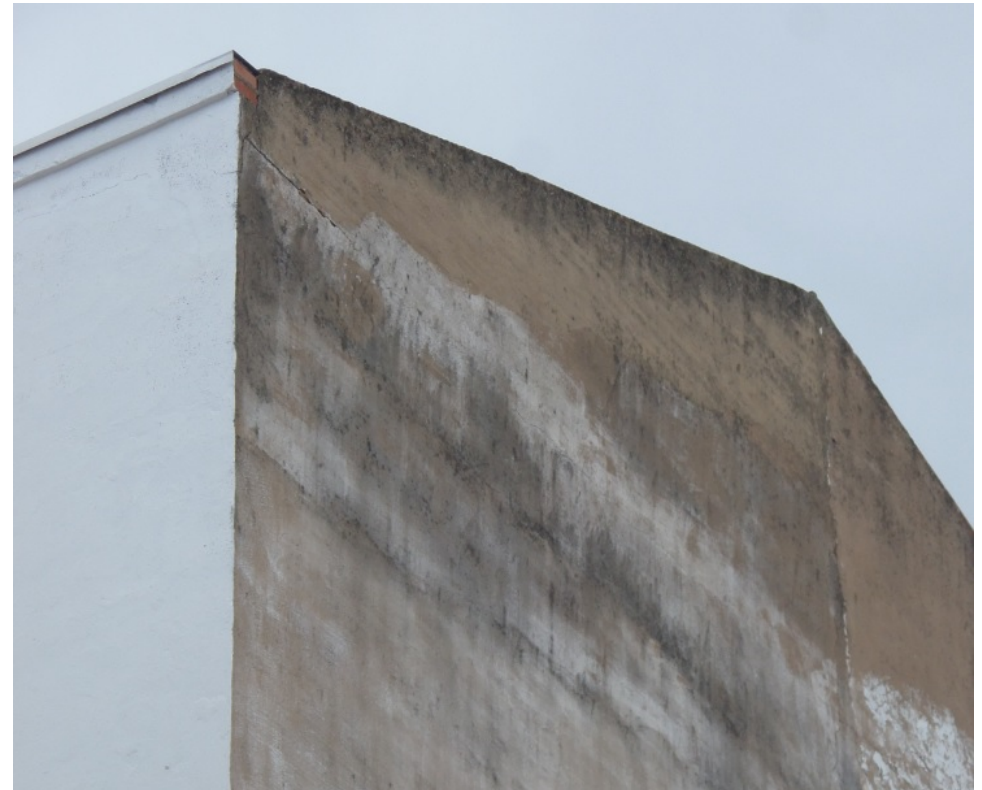
Lesión LS_[FC]_d_org01 [Ref. FA022]

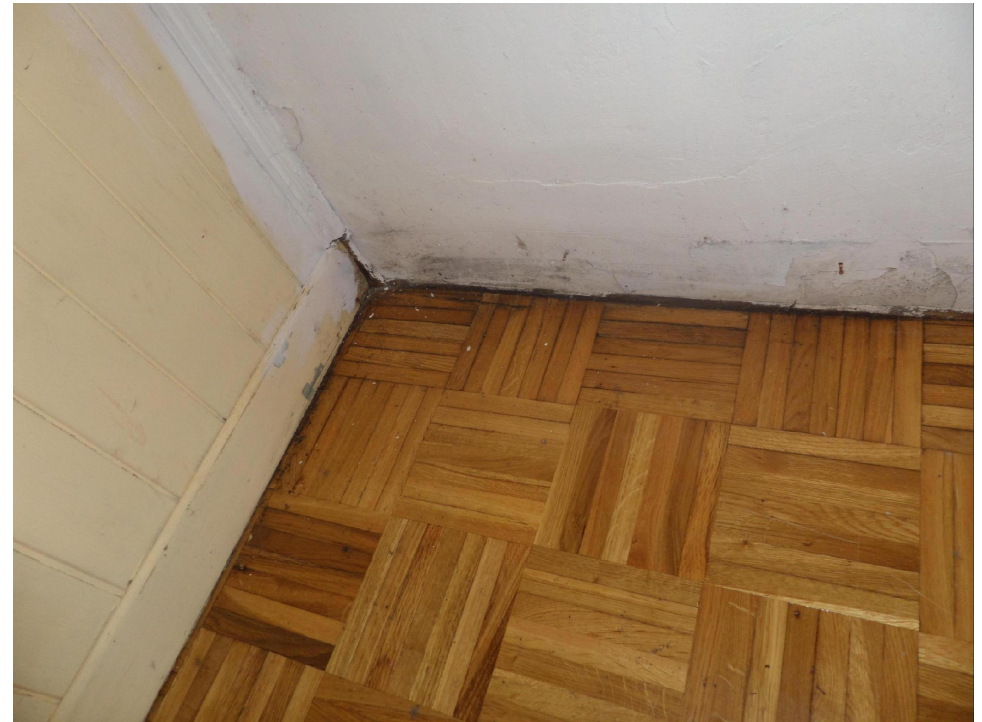
Lesión LS_[FC]_h_con01 [Ref. FA024]

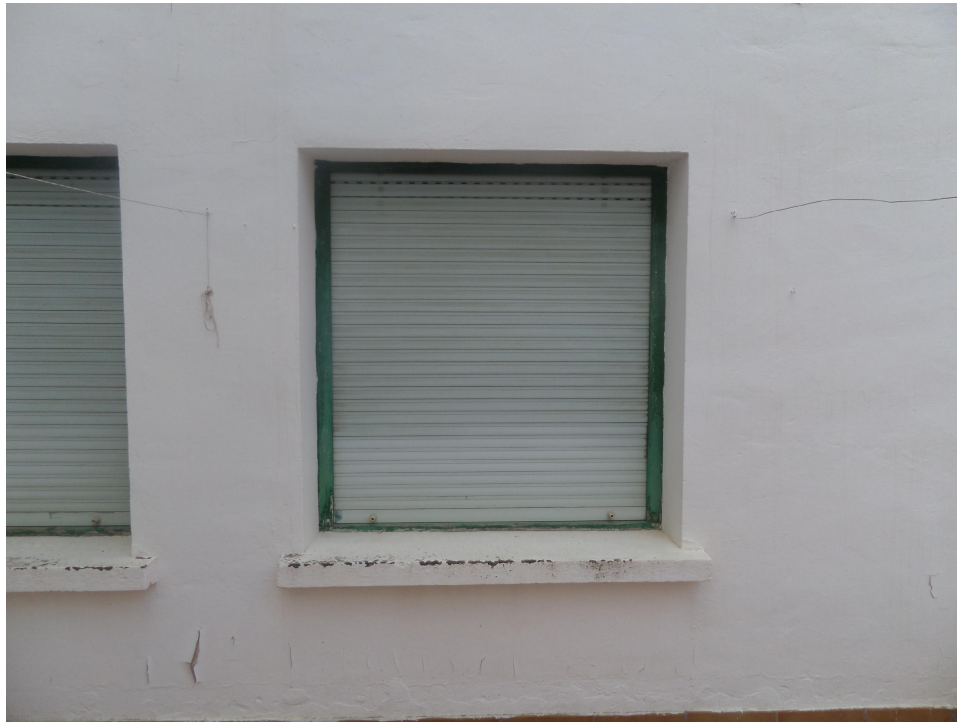
Lesión LS_[FC]_h_cap01 [Ref. FA025]

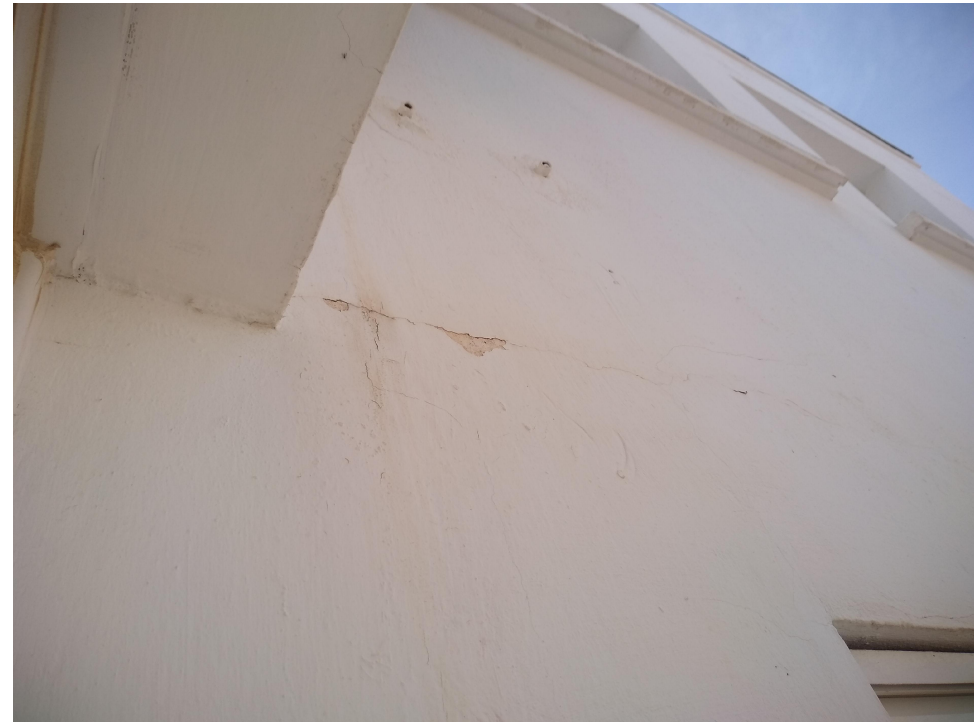
Lesión LS_[FC]_f_des02 [Ref. FA026]

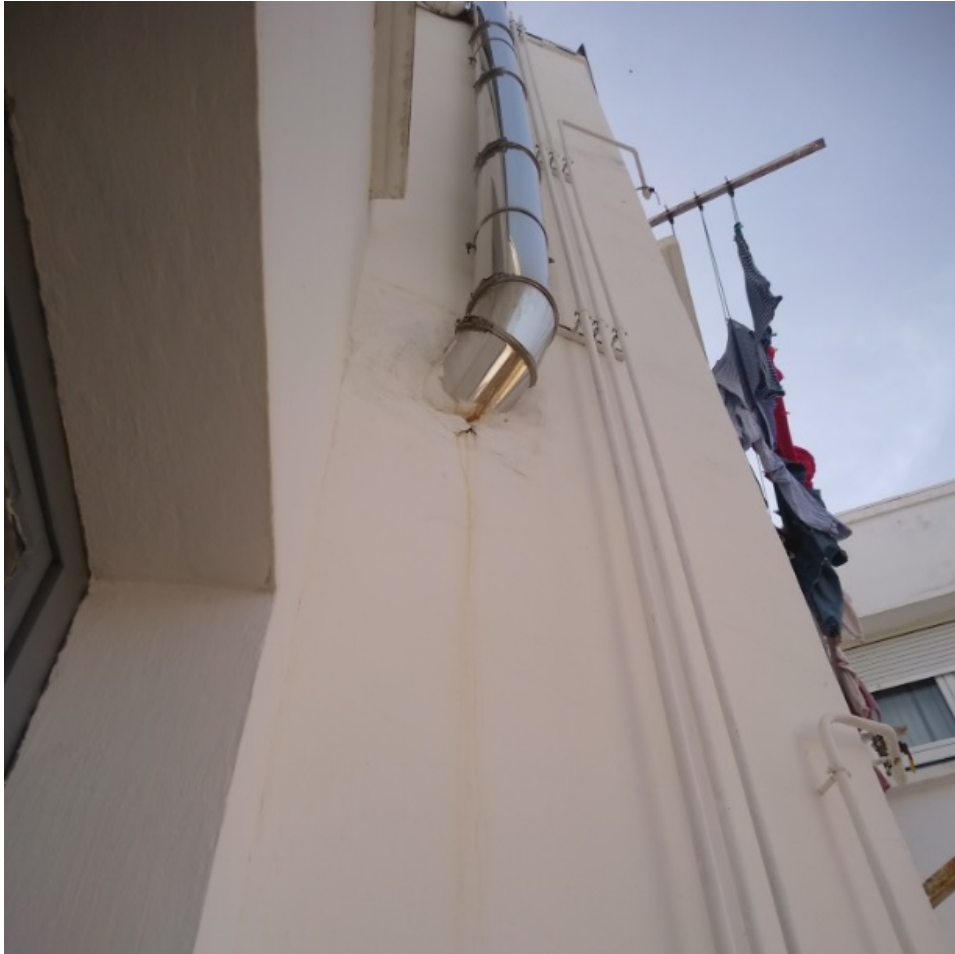
Lesión LS_[FC]_d_oxi01 [Ref. FA037]

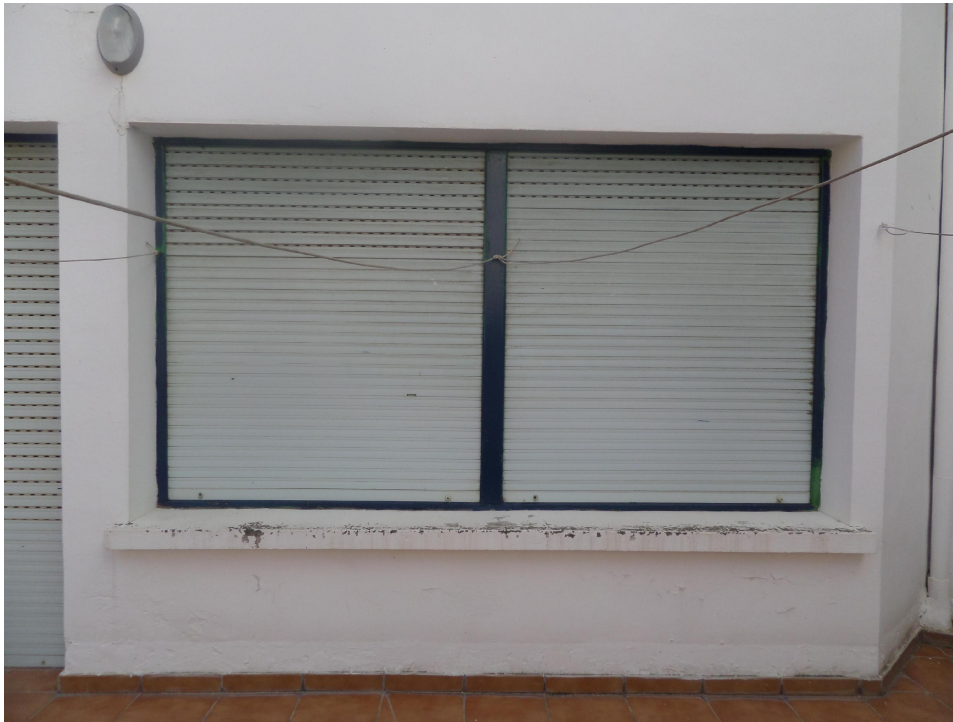
Lesión LS_[FC]_h_cap01 [Ref. FA039]

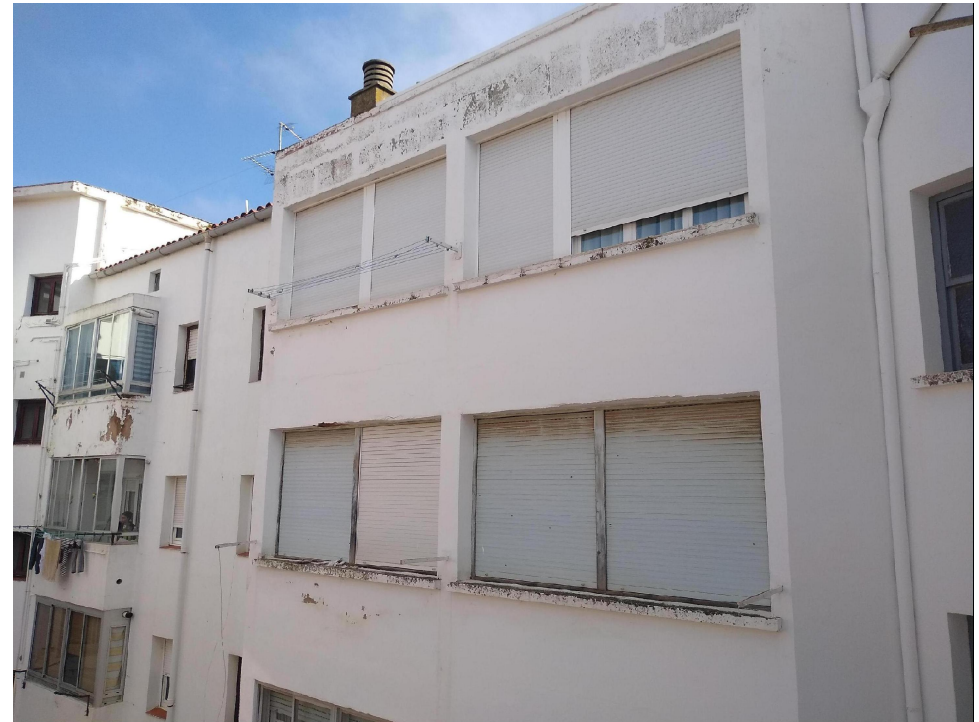
Lesión LS_[FC]_h_con02 [Ref. FA040]

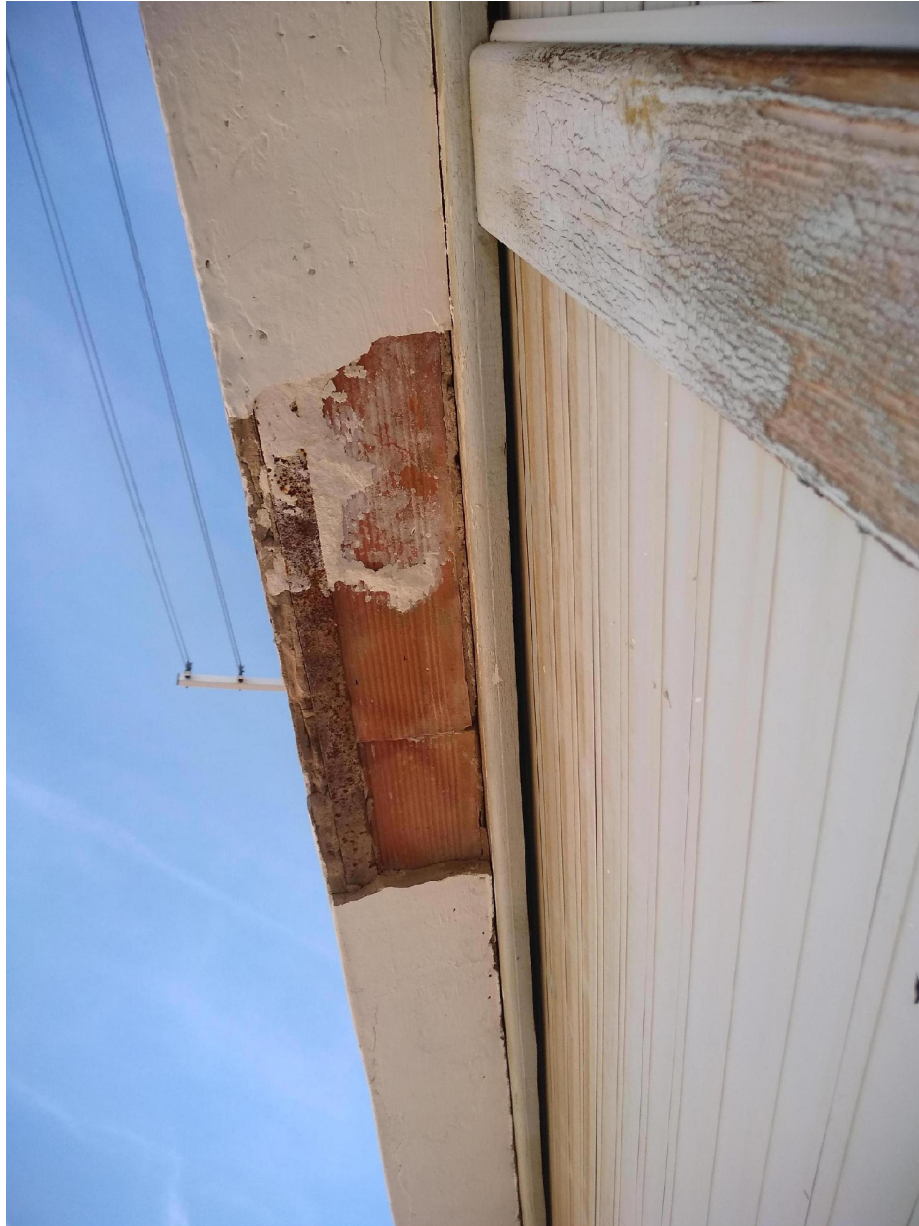
Lesión LS_[FC]_f_des01 [Ref. FA041]

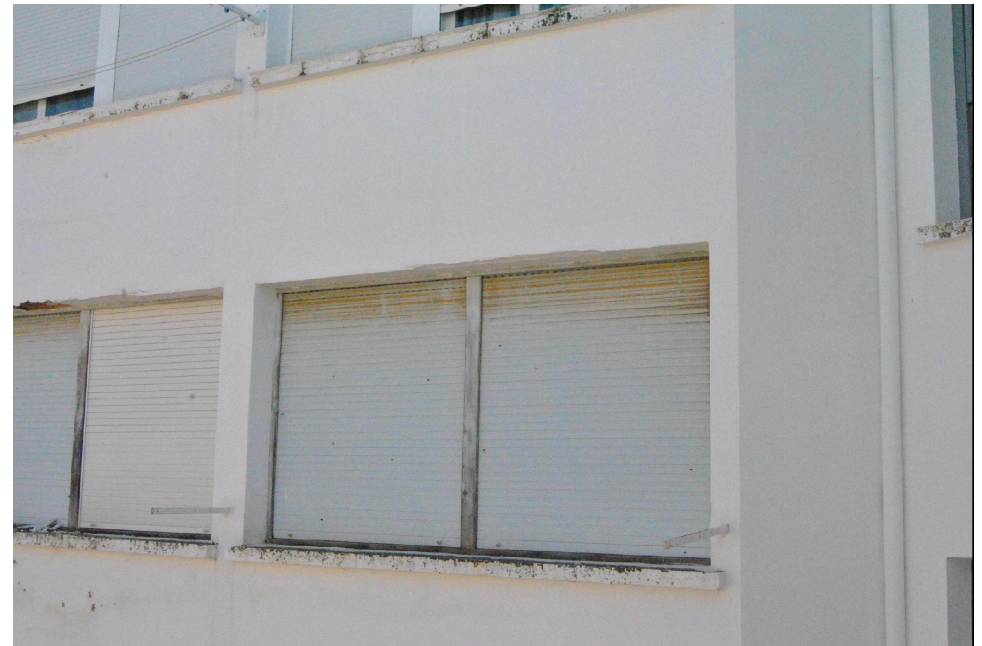
Lesión LS_[FC]_f_fis01 [Ref. FA042]

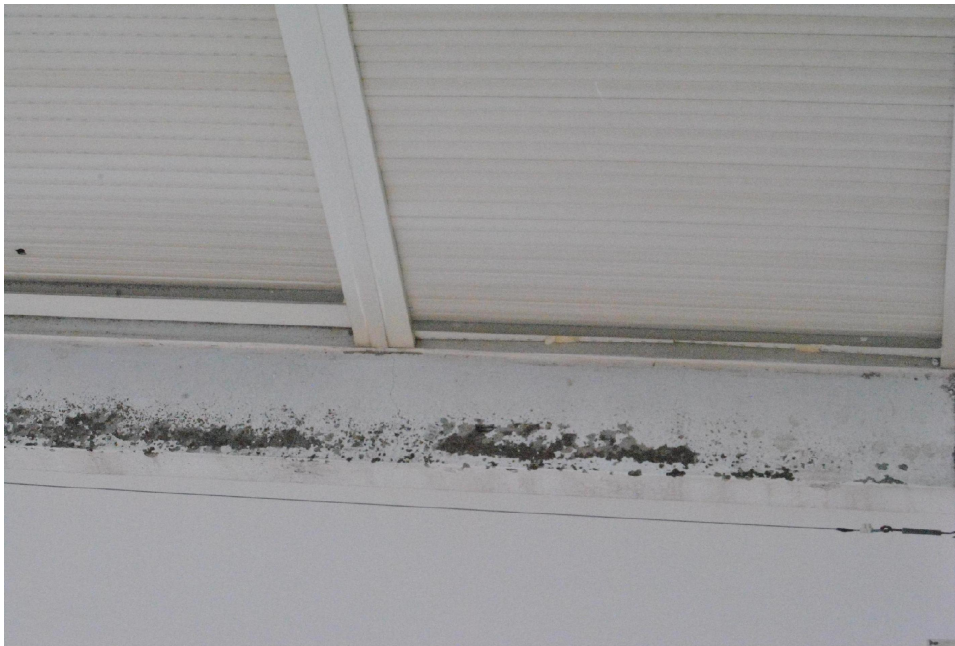
Lesión LS_[FC]_d_org03 [Ref. FA043]

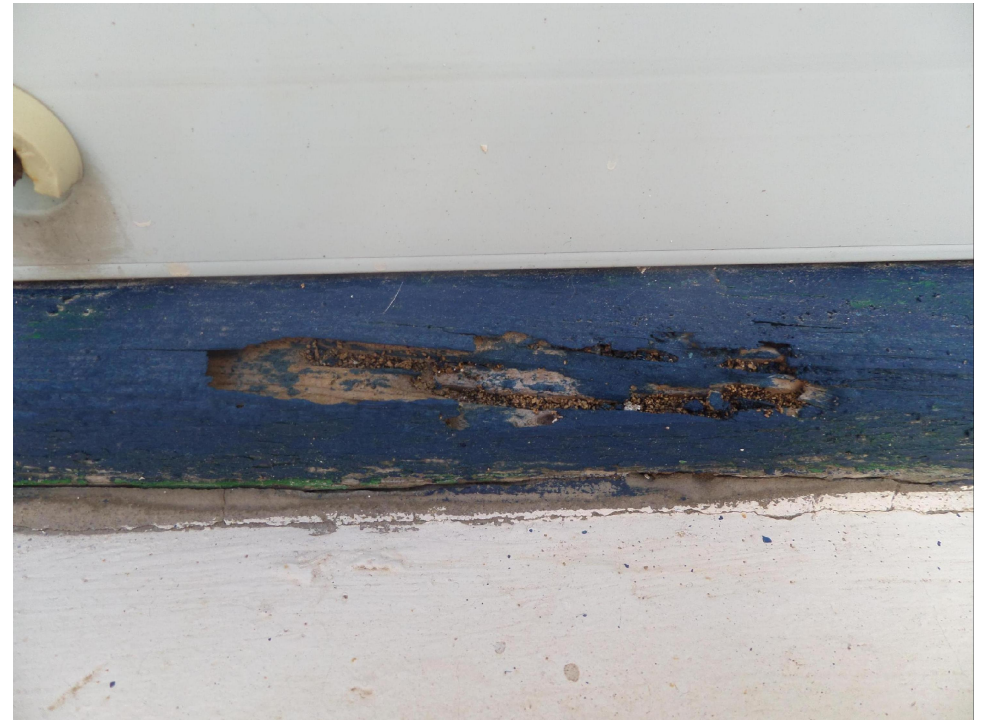
Lesión LS_[FC]_d_org09 [Ref. FA044]

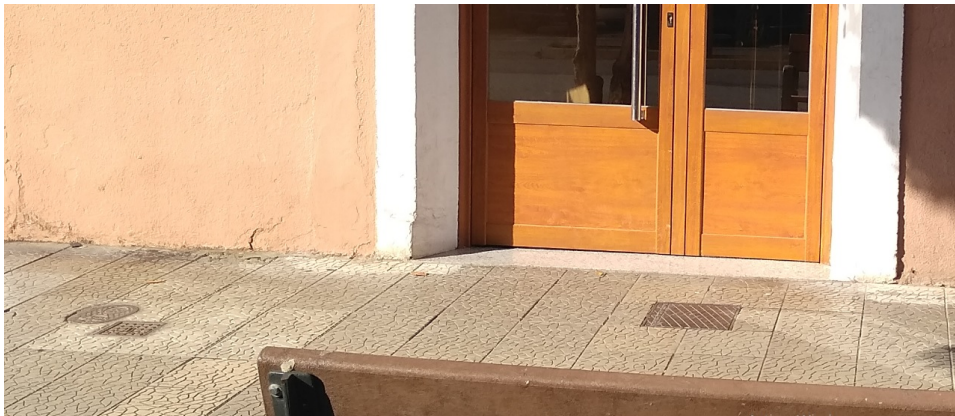
Lesión LS_[FC]_f_des02 [Ref. FA045]

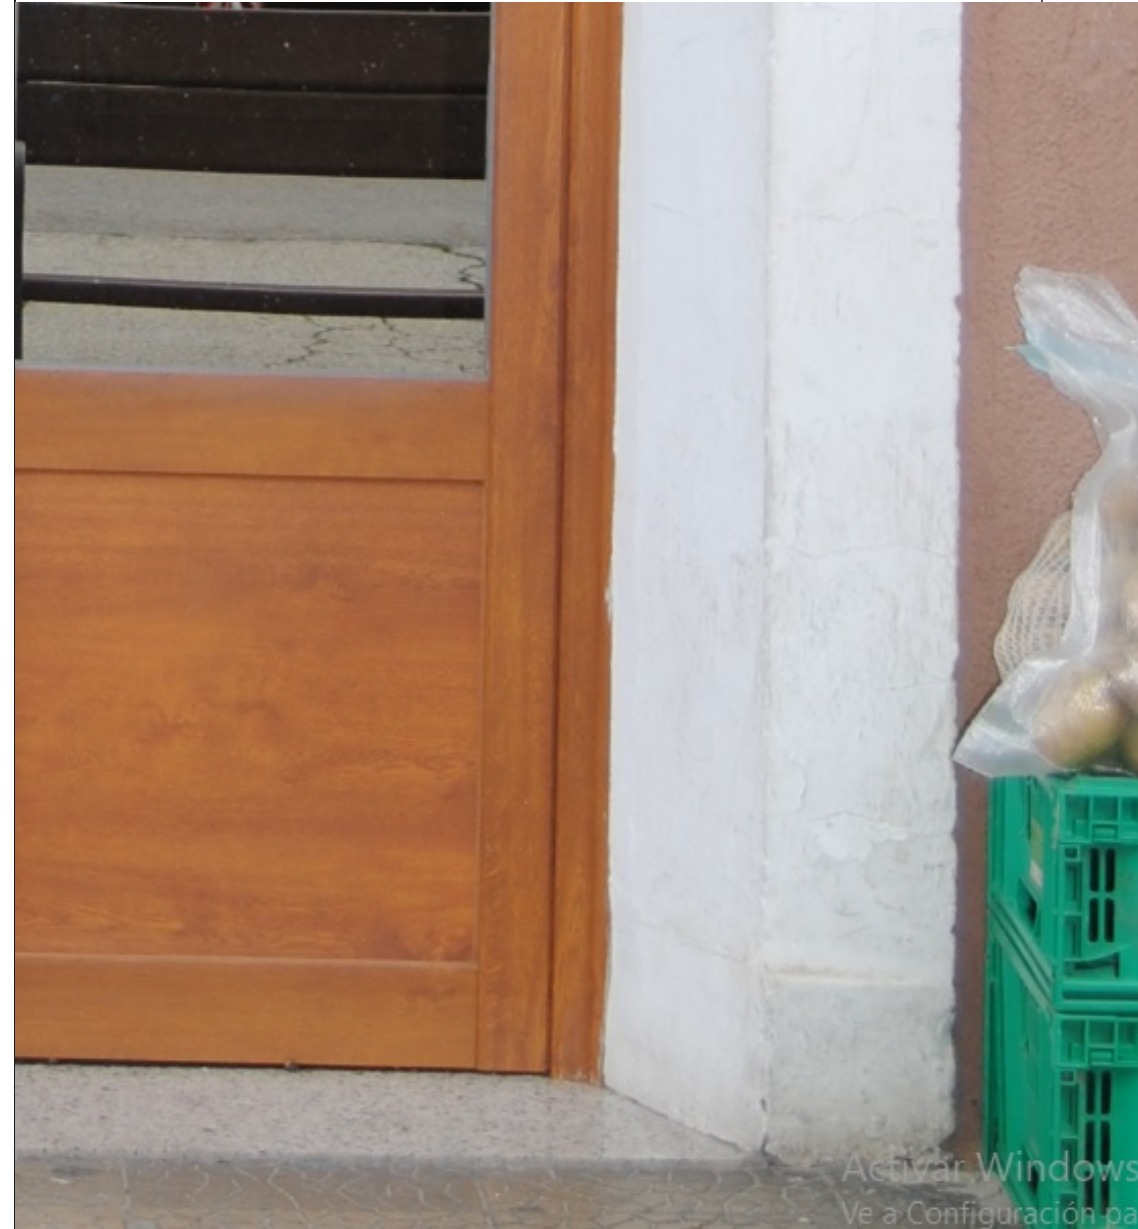
Lesión OTROS [Ref. FA046]

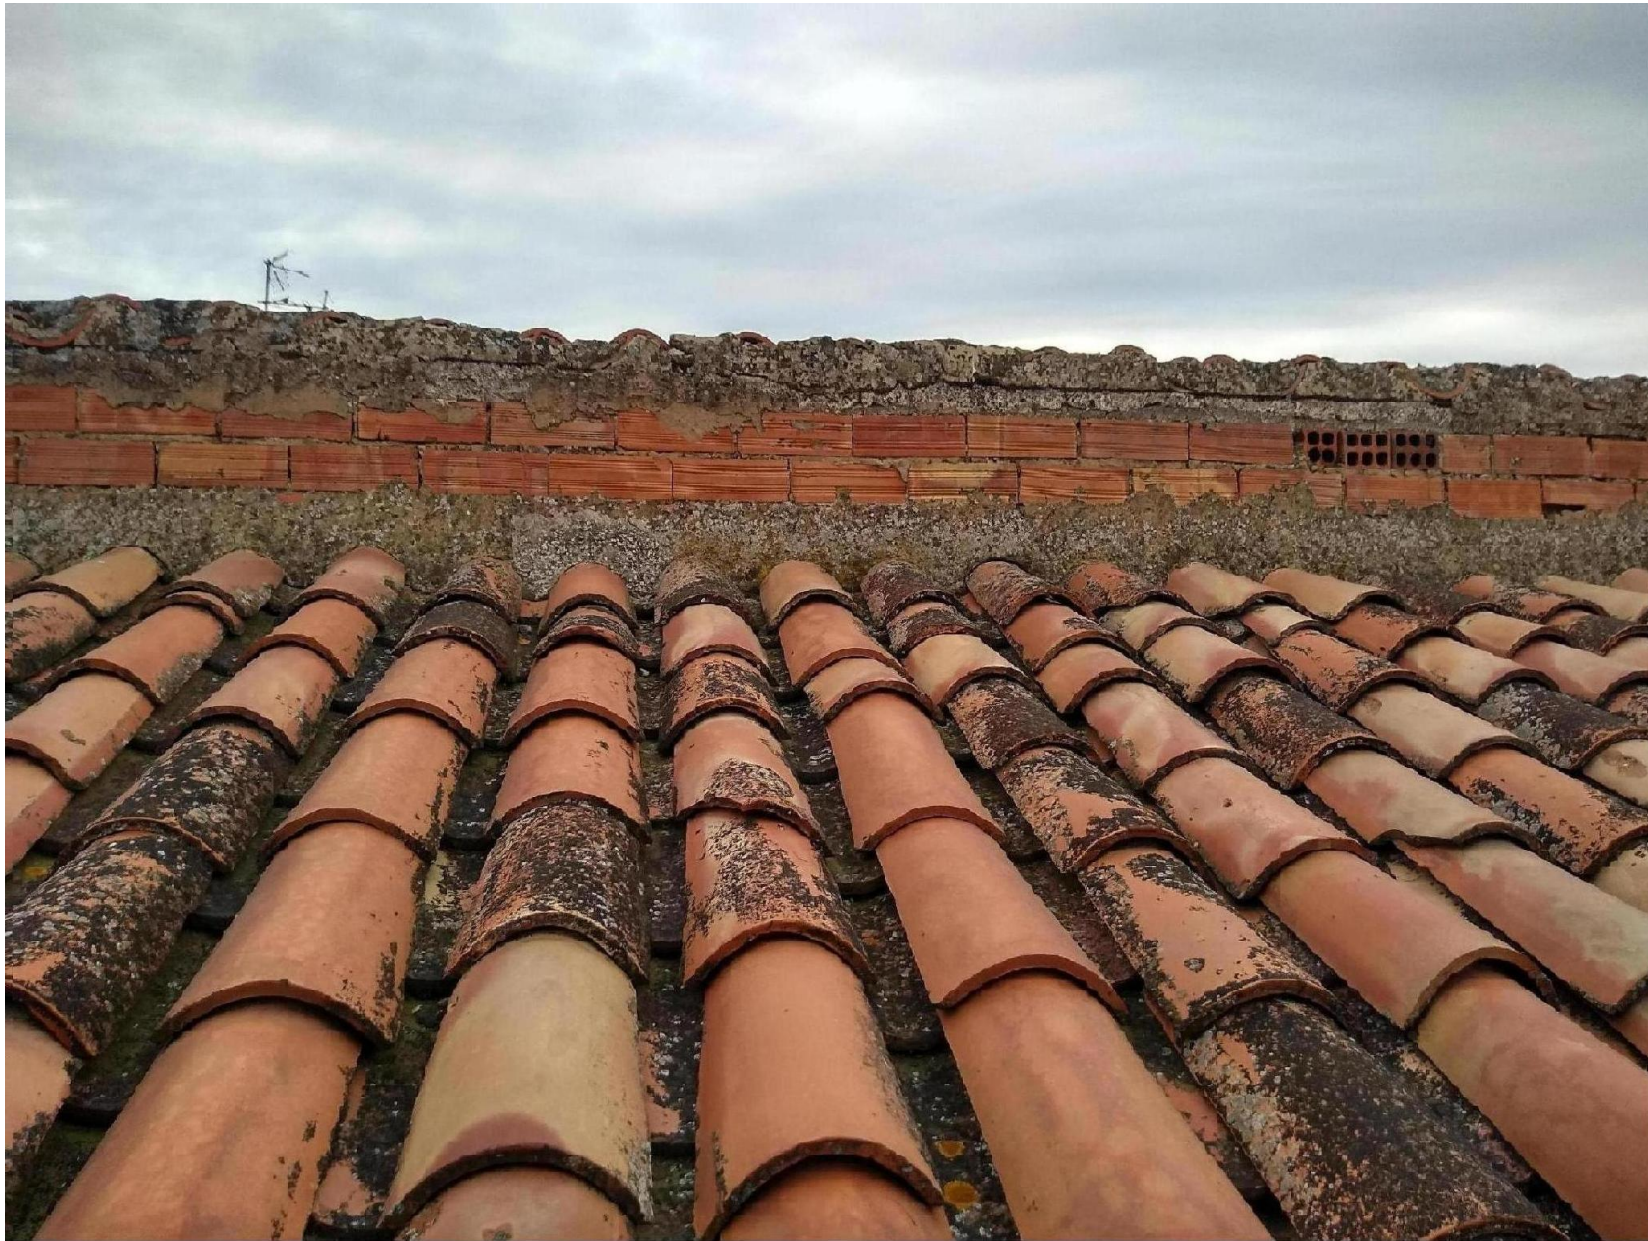
Muro LS [PV]_f_des01 [Ref. MU001]

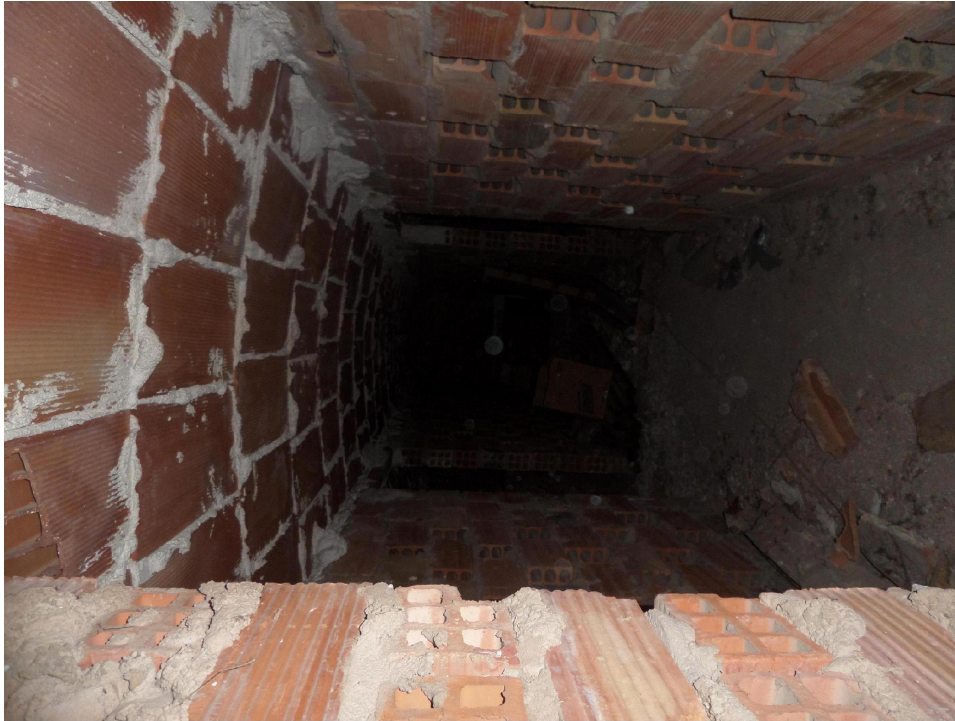
Cubierta LS_[QB]_h_con01 [Ref. CU001]

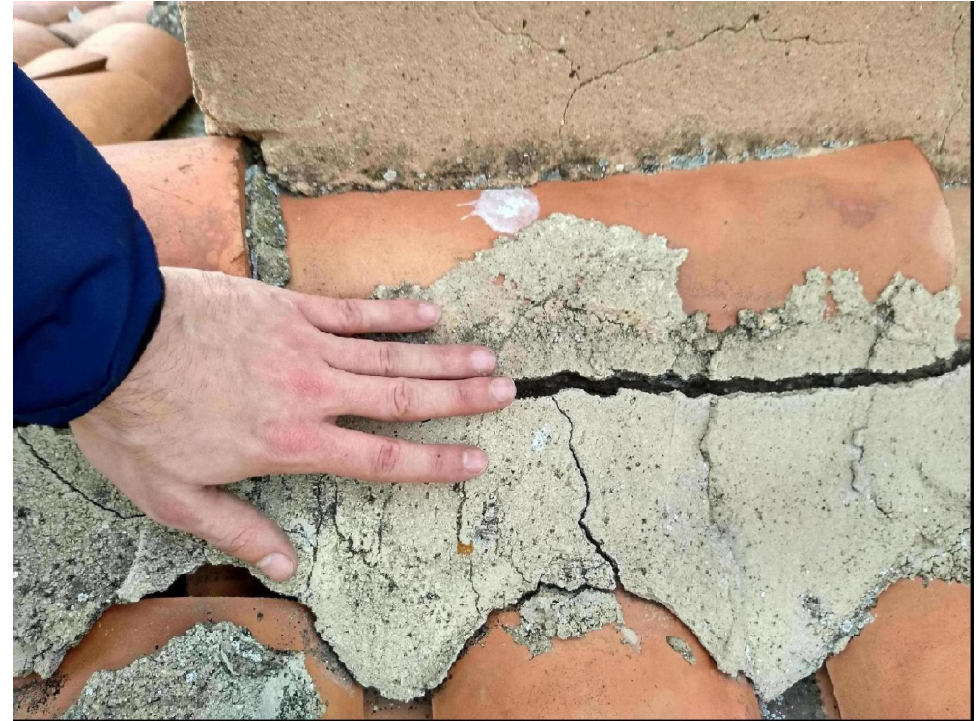
Cubierta LS_[QB]_f_gri02 [Ref. CU002]

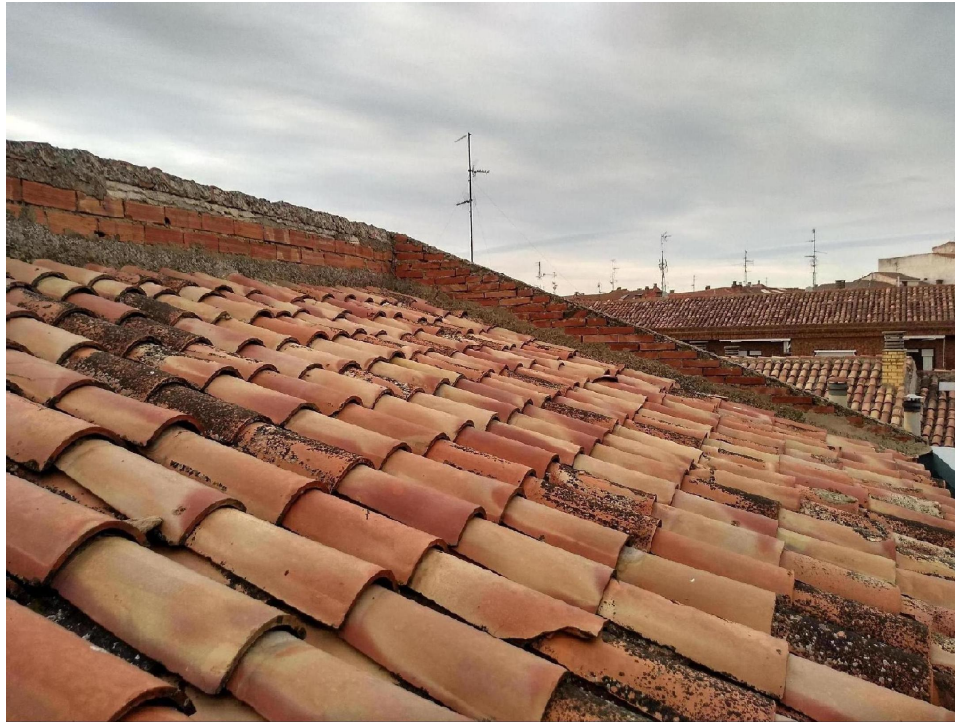
Cubierta LS [QB] f_des01 [Ref. CU003]

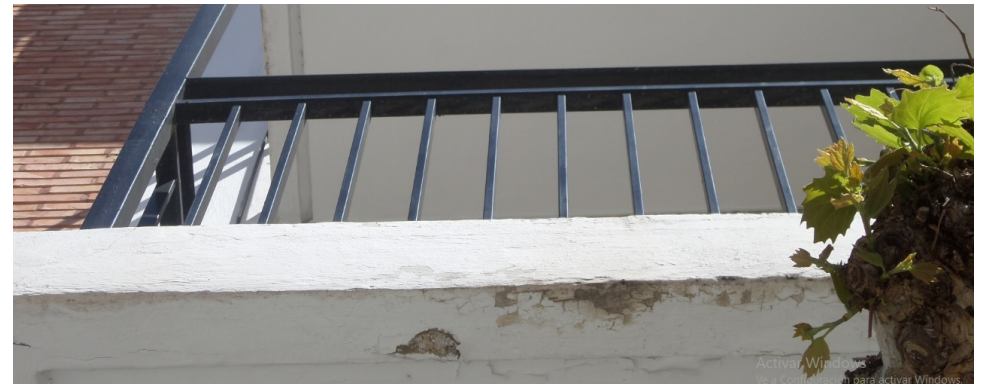
Cimentación y estructura. LS [EH] d_oxi03 [Ref. ES006]

EH_ Estructura de hormigón	HA - Hormigón armado	Unidireccional	LS [EH] d_oxi01	Fisuras por corrosión coincidiendo con las armaduras, en elementos exteriores (especialmente en zonas de acumulación o escorrentía de aguas o de presencia de humedad), elementos interiores (zonas húmedas por su propia función o por fallos de la impermeabilización o las instalaciones de suministro o evacuación de agua) o muros de sótano o semisótano (por fallo en el drenaje y/o impermeabilización del trasdós).	3	1	INTm	ES005
					EH_ Estructura de hormigón	HA - Hormigón armado	Unidireccional	LS [EH] d_oxi03	Manchas de óxido, en elementos exteriores (especialmente en zonas de acumulación o escorrentía de aguas o de presencia de humedad), elementos interiores (zonas húmedas por su propia función o por fallos de la impermeabilización o las instalaciones de suministro o evacuación de agua) o muros de sótano o semisótano (por fallo en el drenaje y/o impermeabilización del trasdós).	2	0	INTm	ES006

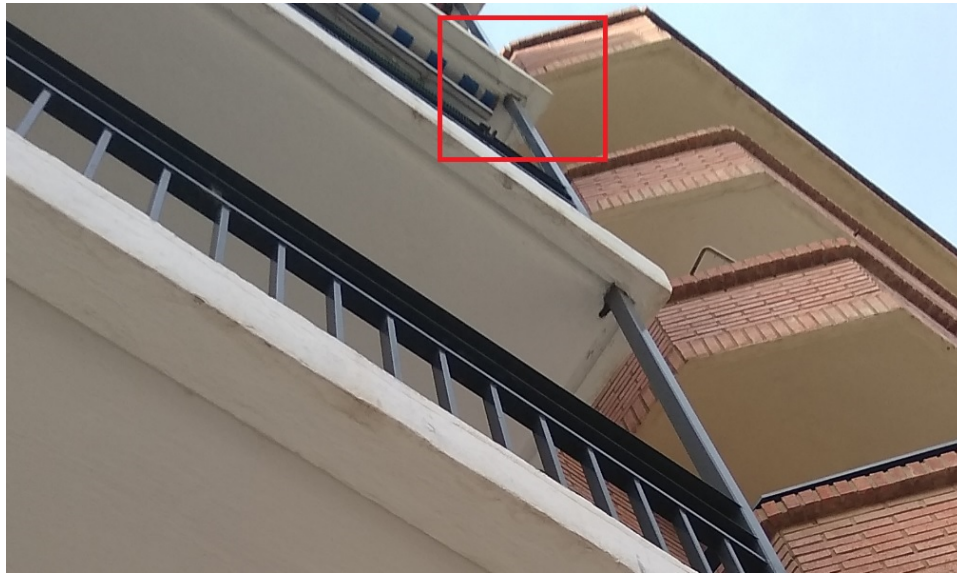
Cimentación y estructura. LS [EH] d_oxi02 [Ref. ES007]

forjado_bove da_cupula2	Suelo de planta 2	EH_ Estructura de hormigón	HA - Hormigón armado	Unidirecciona I	LS [EH] d_oxi01	Fisuras por corrosión coincidiendo con las armaduras, en elementos exteriores (especialmente en zonas de acumulación o escorrentía de aguas o de presencia de humedad), elementos interiores (zonas húmedas por su propia función o por fallos de la impermeabilización o las instalaciones de suministro o evacuación de agua) o muros de sótano o semisótano (por fallo en el drenaje y/o impermeabilización del trasdós).	2	1	INTu	ES006
					EH_ Estructura de hormigón	HA - Hormigón armado	Unidirecciona I	LS [EH] d_oxi02	Desprendimiento del recubrimiento de armaduras por corrosión, en elementos exteriores (especialmente en zonas de acumulación o escorrentía de aguas o de presencia de humedad), elementos interiores (zonas húmedas por su propia función o por fallos de la impermeabilización o las instalaciones de suministro o evacuación de agua) o muros de sótano o semisótano (por fallo en el drenaje y/o impermeabilización del trasdós).	2	0	INTm	ES007

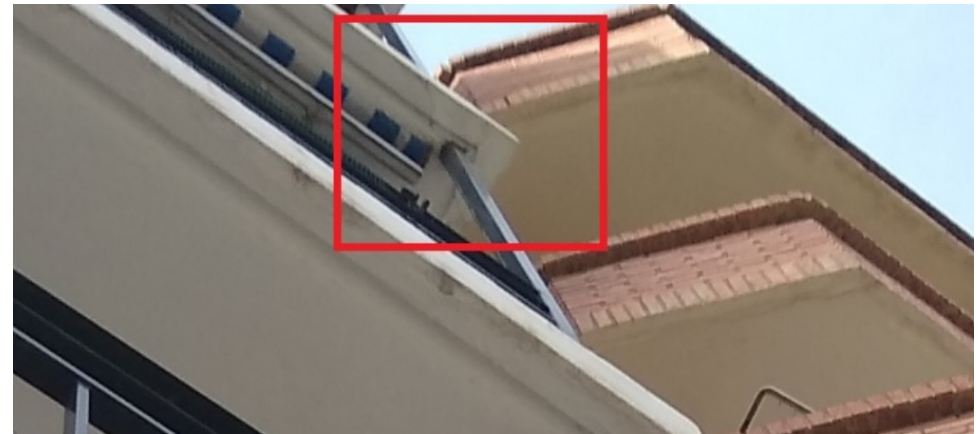
Cimentación y estructura. LS [EH] d_oxi01 [Ref. ES008]

forjado_bove da_cupula3	Suelo de planta 3	EH_ Estructura de hormigón	HA - Hormigón armado	Unidirecciona I	LS [EH] d_oxi01	Fisuras por corrosión coincidiendo con las armaduras, en elementos exteriores (especialmente en zonas de acumulación o escorrentía de aguas o de presencia de humedad), elementos interiores (zonas húmedas por su propia función o por fallos de la impermeabilización o las instalaciones de suministro o evacuación de agua) o muros de sótano o semisótano (por fallo en el drenaje y/o impermeabilización del trasdós).	2	0	INTm	ES008
