Estudio constructivo del “Palazzo Baronale de Dominici - Ricci” de Ascea: Sistemas tradicionales, patologías y propuestas de intervención.

Proyecto Final de Carrera
Arquitectura Técnica
Universitat Jaume I
Alumna: Laura Monfort Gurrea
Tutora: Alba Soler Estrela
Octubre 2013

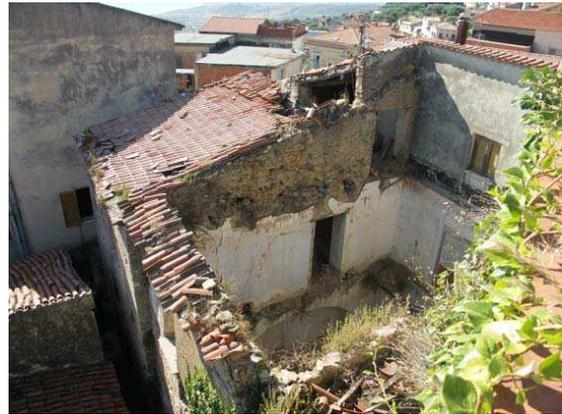
Imagen de la parte derruida

Tras el terremoto quedaron derrumbados la cubierta y los forjados de madera intermedios de una parte de este molino.

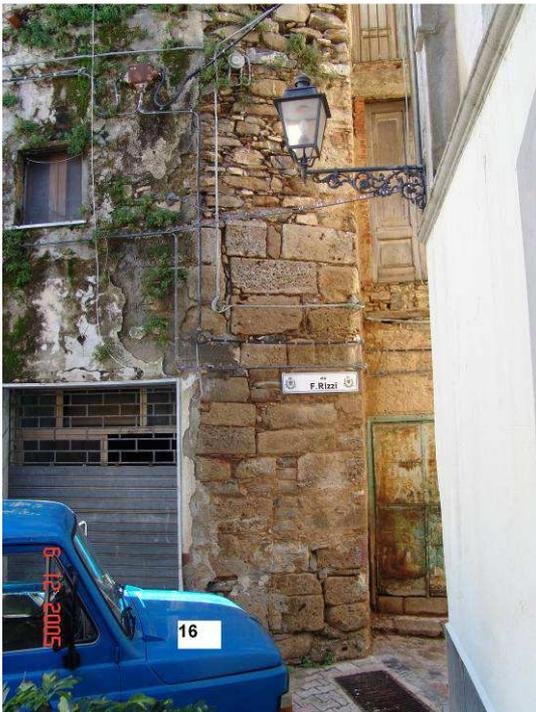
Detalle de un muro donde se aprecia la diversidad de los tamaños de las piedras, la homogeneidad en algunas partes y el desorden en otras y el uso de ripios

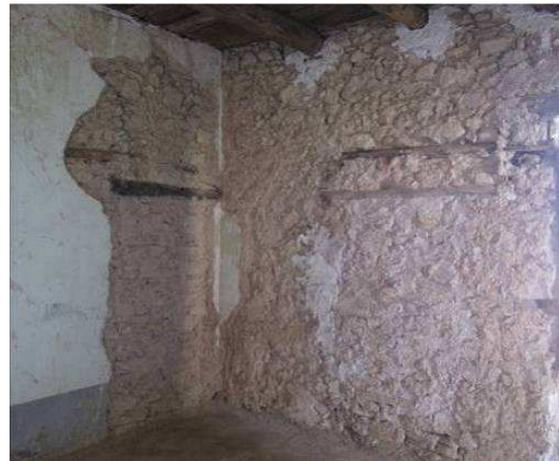
Aquí se aprecia el uso de tabloncillos de madera para mantener la nivelación del muro

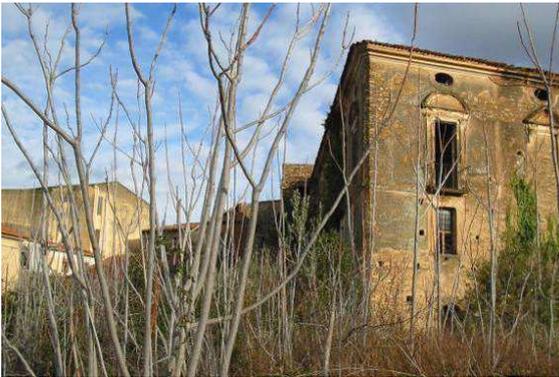
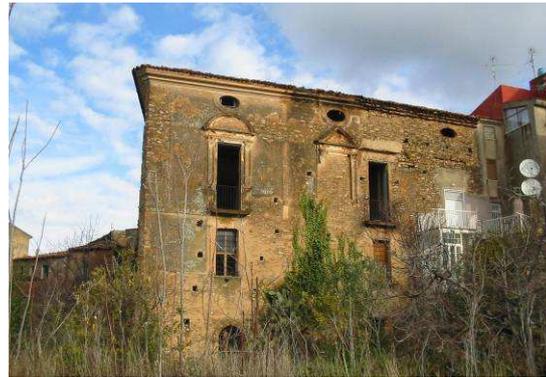
Fachada Sur

La fachada Sur en cuanto a decoración está completa, aunque se aprecia un cambio, probablemente de última hora durante la construcción del edificio por la distribución interior, en la composición de las ventanas, lo que le da un cierto desorden a la fachada.

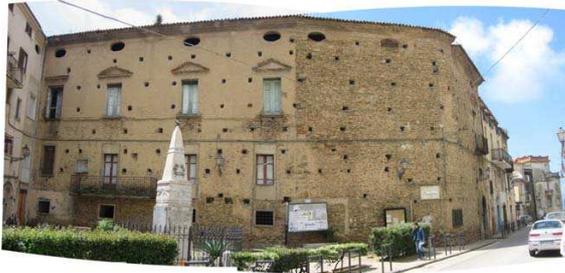
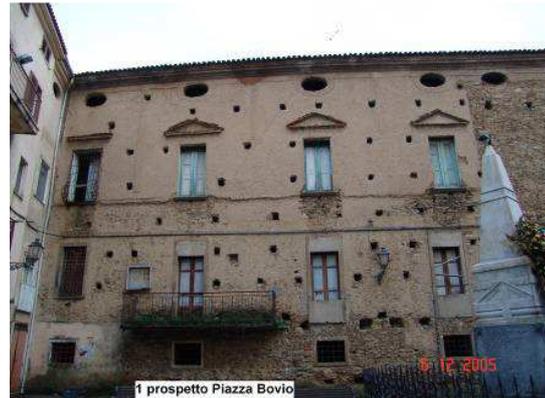
Fachada plaza Bovio

En la fachada de plaza Bovio se ve aún más marcada la repentina interrupción del trabajo y el progresivo cambio de uso que ha ido sufriendo el edificio. Se ve como media fachada se quedó sin enlucir, y la intervención más evidente es la realización de un balcón en la primera planta.

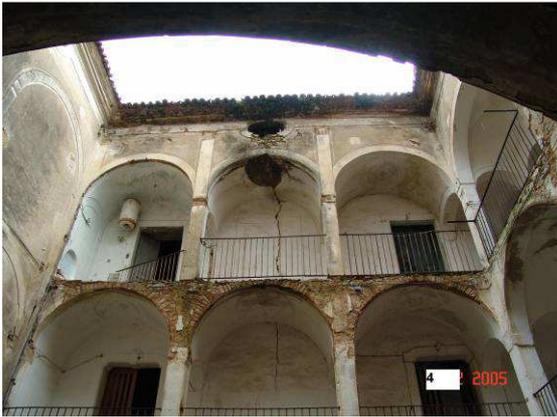
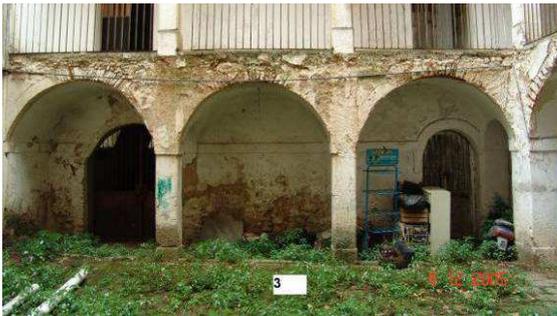
La fachada interna de frente a la puerta de entrada, se constituye por tres órdenes de arcos y pilares por los que trascurren los balcones que permiten el acceso a las estancias en las plantas primera y segunda.

Fachada de frente a la entrada

El primer de los trabajos realizados en la fachada de en frente de la entrada ha sido arreglar la gran grieta que iba desde la planta primera hasta la segunda casi atravesando la totalidad del muro, esto ha sido realizado mediante la inyección de resinas y la inserción de mampuestos realizando una traba con los ya existentes.

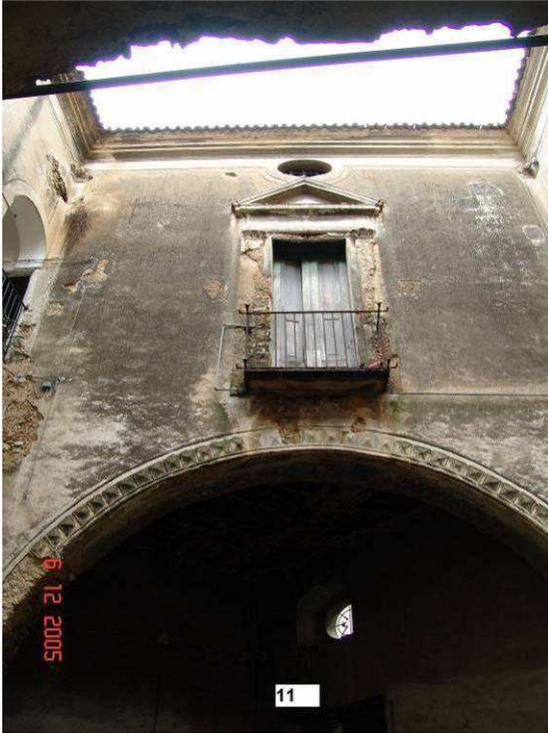
La fachada que da paso al patio central, está formada por un gran arco y una balconera adornada con pilastras deterioradas por completo, con hojas de acanto por capiteles, y frontón, coronada por una ventana ovalada.

Fachada de entrada al patio

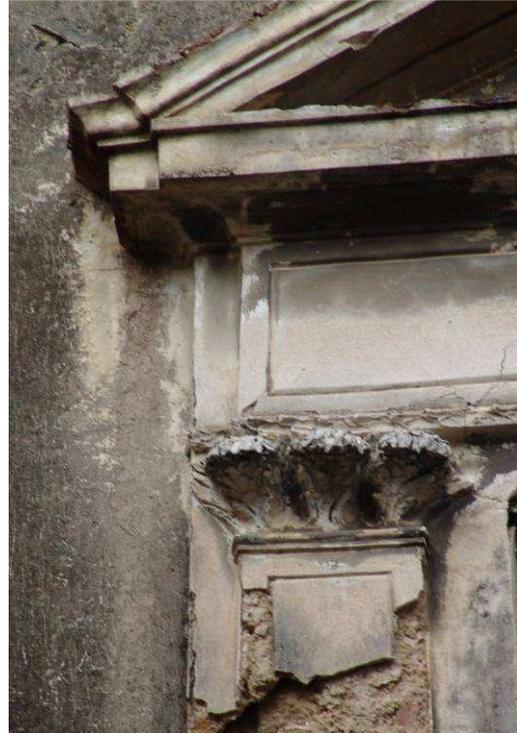
Detalle del capitel decorativo de una de las pilastras de la balconera que da al patio.

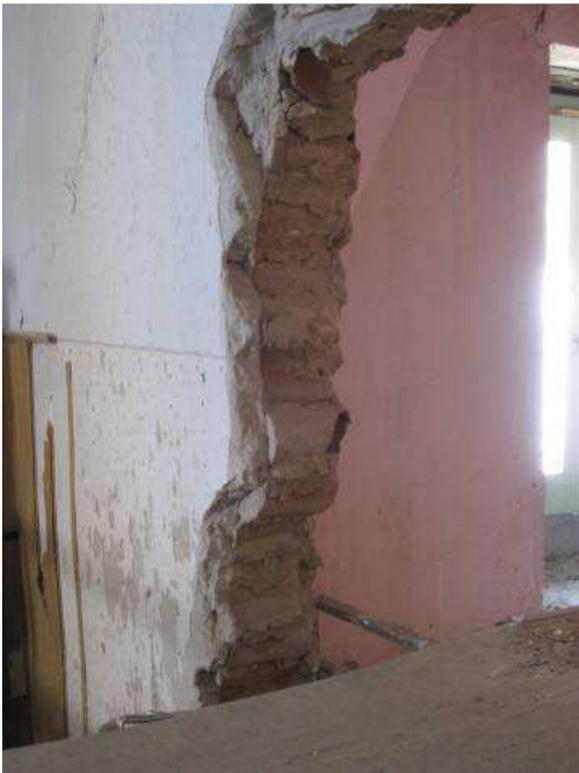
Tabique realizado con "mummarelle" para así aligerar la estructura

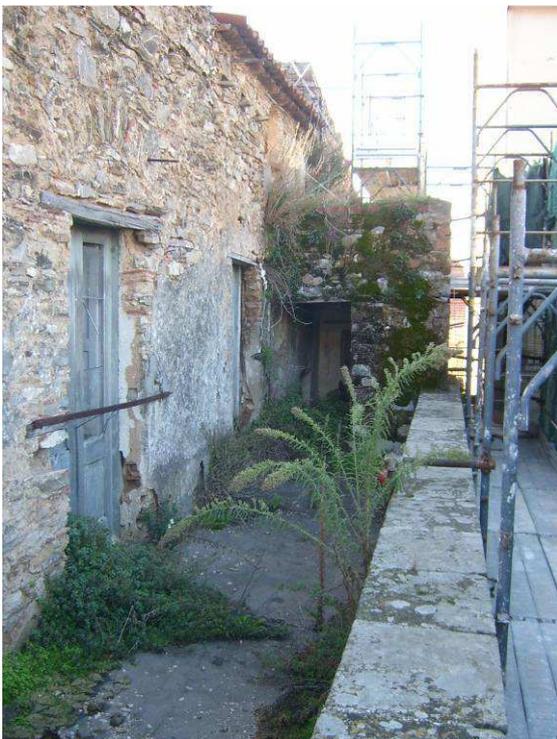
Puerta con dintel aliviado con un arco

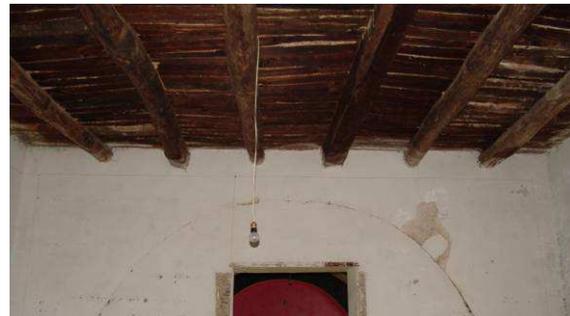
Forjado de madera sin recubrir y en buen estado

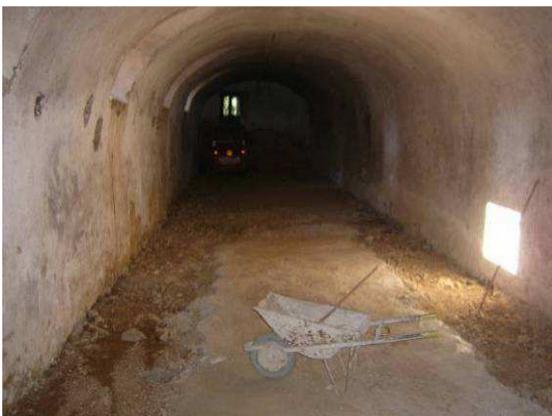
Nos los encontramos en buen estado y sin aparente deterioro.

Bóveda de cañón de uno de los locales en planta baja de casi 25 metros de longitud

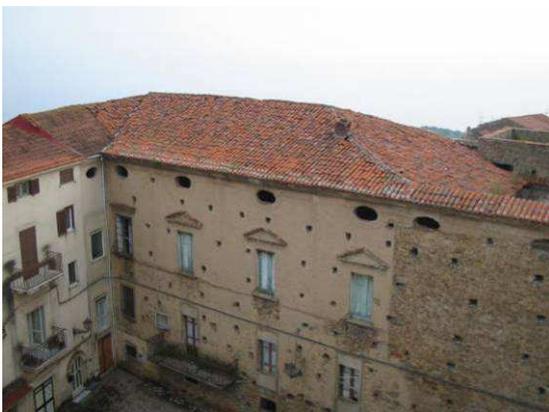
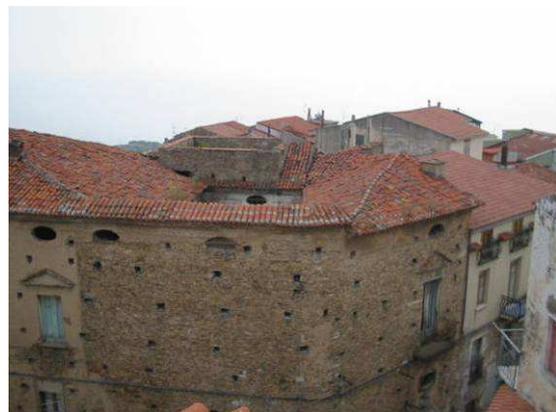
Imágenes aéreas de la cubierta, donde se aprecia el buen estado de la cubierta de la parte preexistente a causa de las reformas realizadas durante los años 50

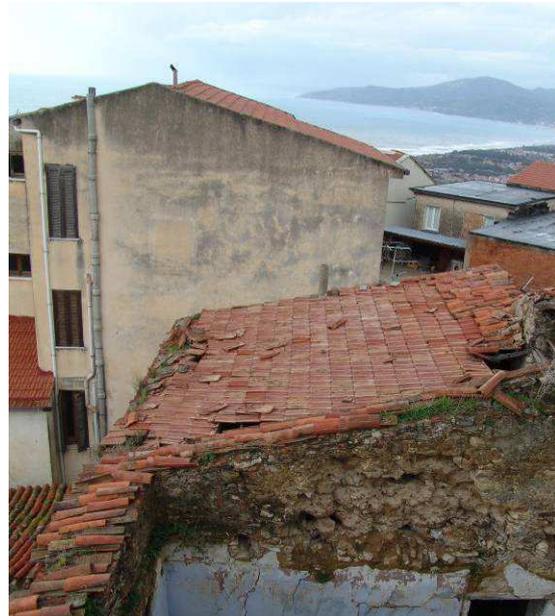
Se encuentra en un estado de degrado importante como vemos a continuación, esto provocaba la entrada de agua y el correspondiente degrado la estructura del edificio y de la misma cubierta.

Vista del estado de las cubierta

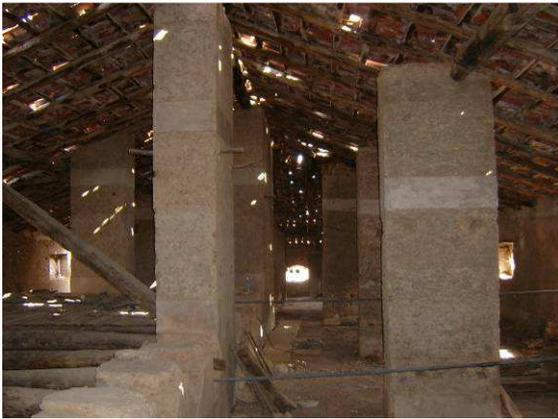
En esta vista general podemos ver los tirantes provisionales colocados para evitar el desplome de las fachadas durante la restauración del edificio

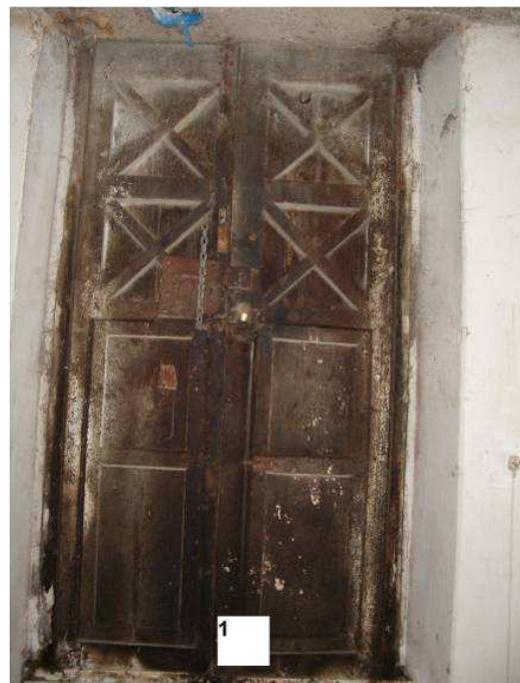
En el exterior nos encontramos gran variedad de puertas, desde majestuosas puertas como lo es la principal, pero en un estado de degrado importante. Realizada en madera y forrada por la parte exterior con una fina chapa metálica.

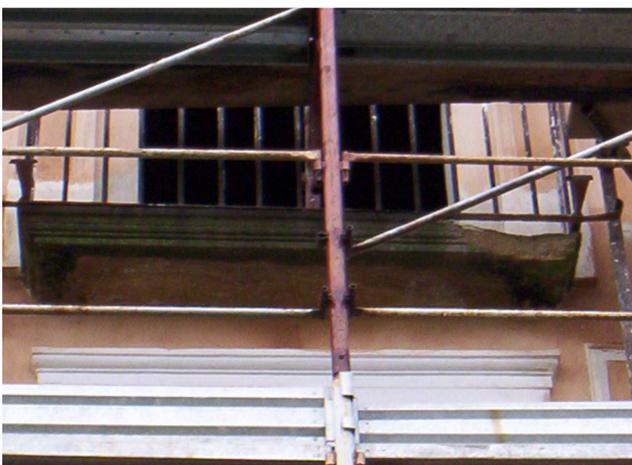
Detalle de la base de un balcón con una esquina rota

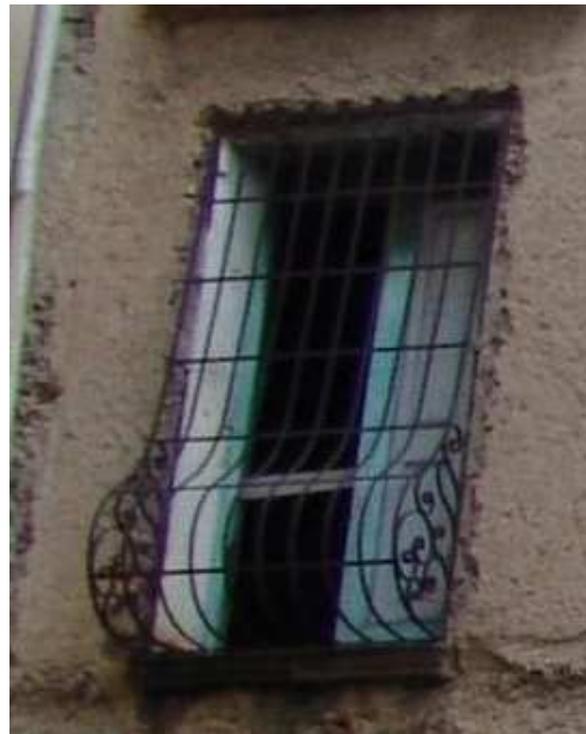
También nos encontramos en una de las ventanas de la primera planta en la fachada de plaza Bovio con una reja de hierro forjado y con formas abombadas que nada tiene que ver con las existentes y que seguramente fue instalada durante una de las reformas que ha tenido el edificio durante los últimos años del siglo XX.

Reja que no guarda ningún parecido con las demás y que seguramente fue instalada durante algunas de las reformas que ha tenido el edificio

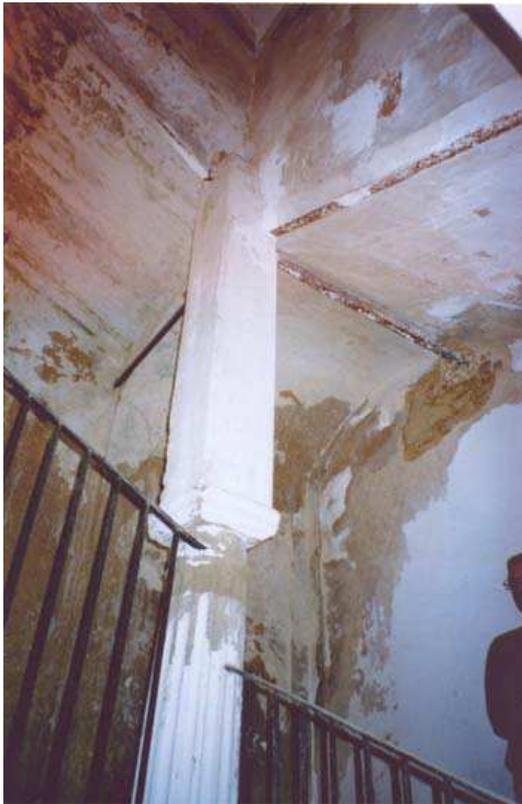
Imagen de los perfiles metálicos para soporte de cargas, supuestamente insertados en la misma época en que se realizaron los pilares

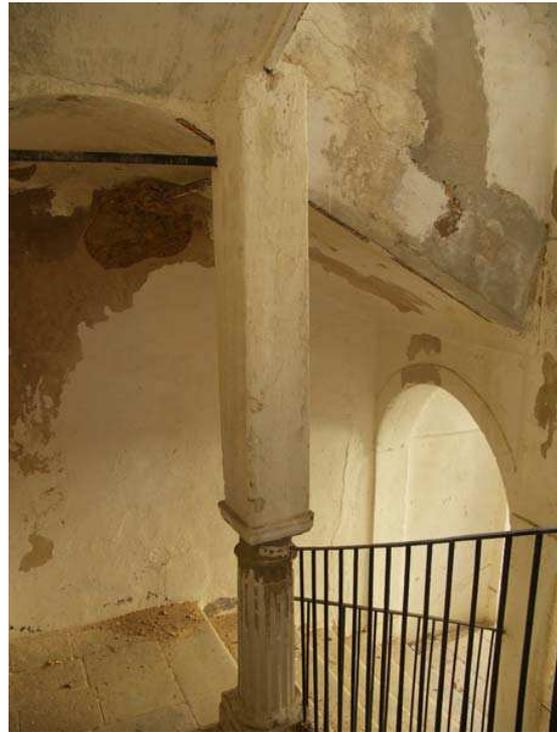
Imagen del pilar construido en una época posterior a la construcción del edificio, con la función de reforzar la estructura y soportar las cargas

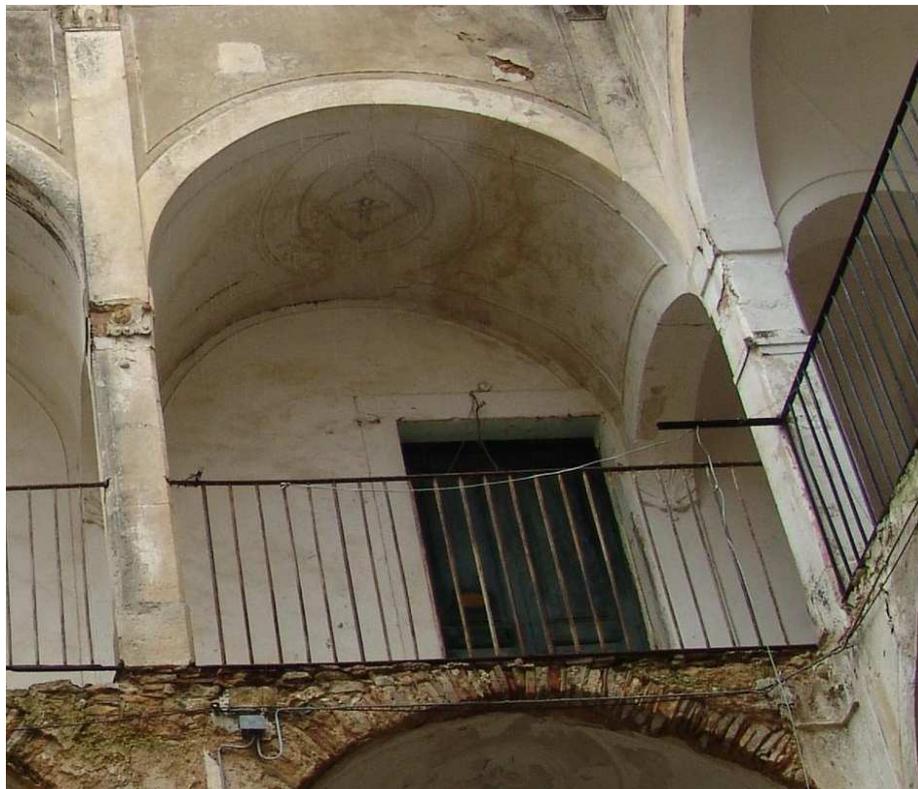
En esta imagen vemos unas manchas de humedad en una de las bóvedas que forman los pasillos en el patio interior

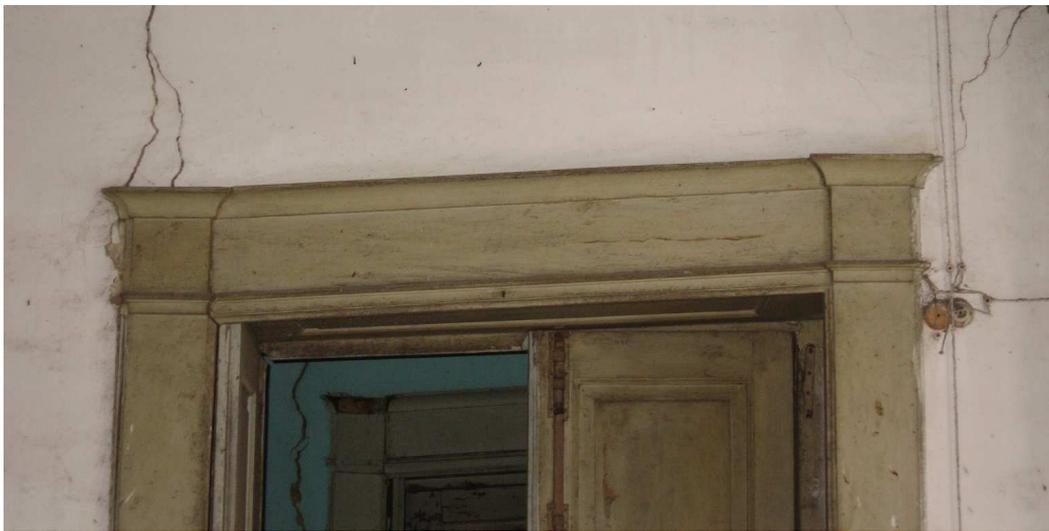
En este caso podemos ver una rotación del dintel de la puerta, en este caso se sustituirá el dintel de la puerta y se reforzará el muro

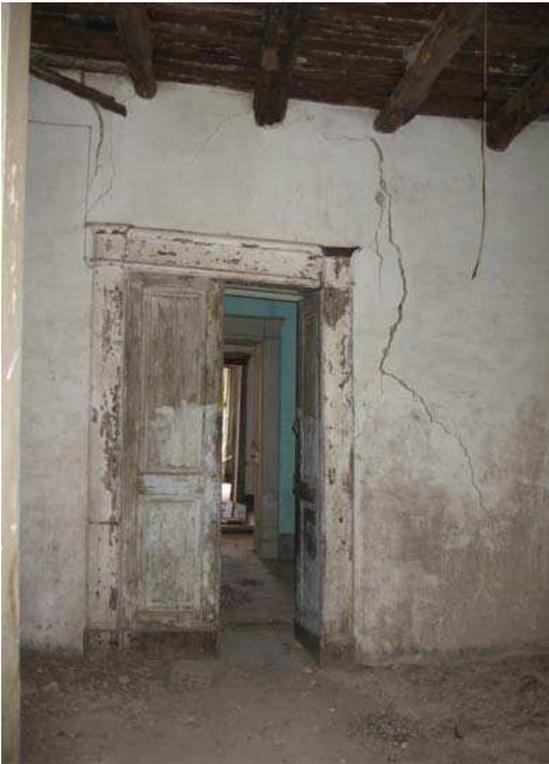
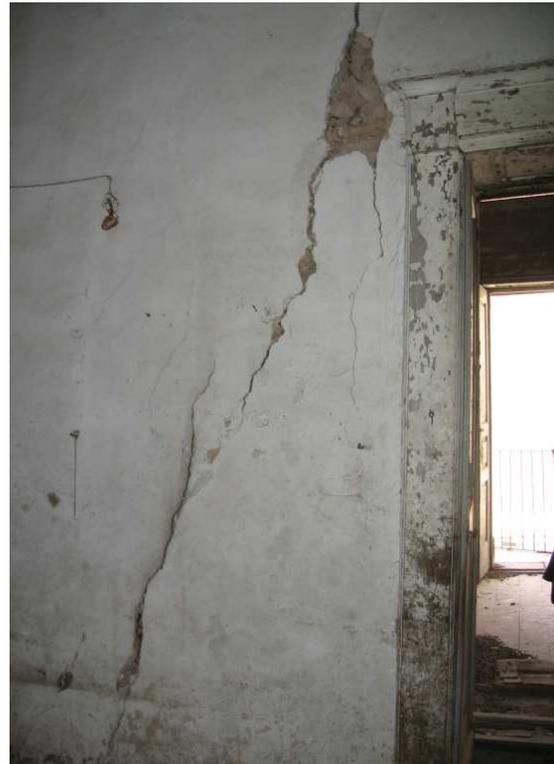
Imágenes de algunas de las fisuras del edificio

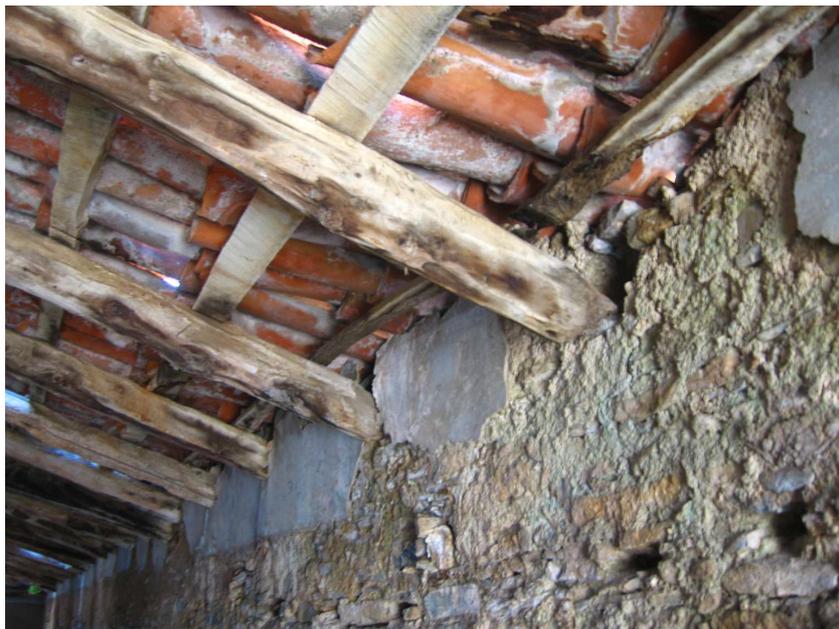
Aquí vemos como el material de enlucido se ha desprendido del muro

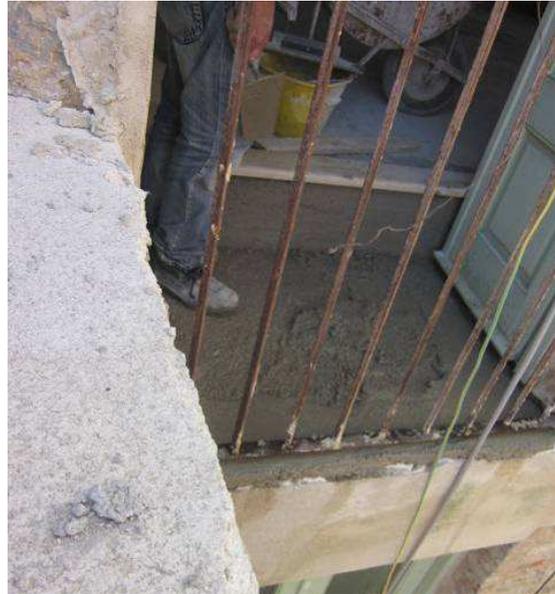
Ejemplo de una de las barandillas del edificio

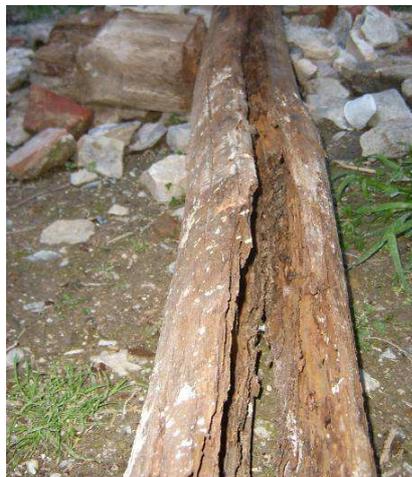
Viga de madera afectada por el ataque de xilófagos

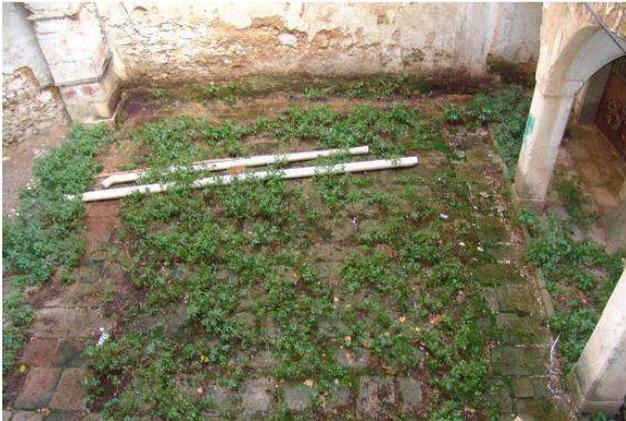
Aparición de organismos de origen vegetal entre las justas del pavimento del patio y en la fachada de calle Rizzi

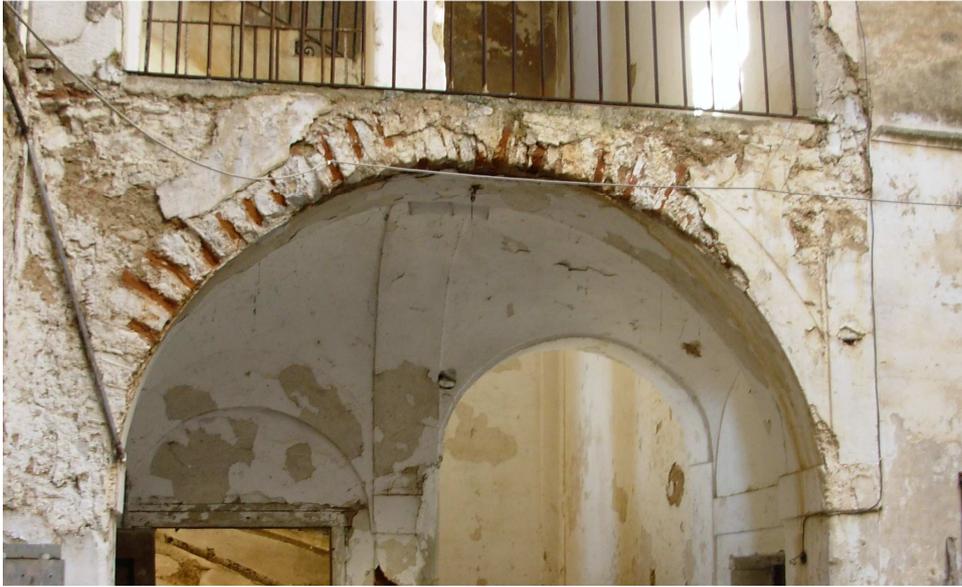
Erosión de los ladrillos que forman el arco de la bóveda que da paso a la escalera central

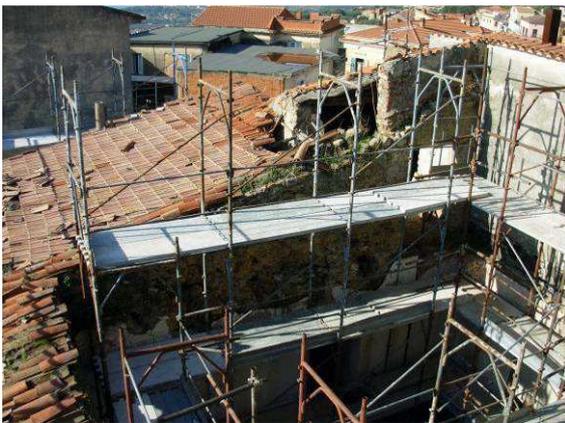
Imagen del andamio que se ha montado para los trabajos de consolidación de los muros en la parte derrumbada

- El llamado "cuci scuci" en italiano: que consiste en el delicado trabajo de consolidación de un muro de mampostería mediante la sustitución de cada pieza dañada, en este caso mampuestos y piedras. También se realiza en muros de ladrillo o mixtos sustituyendo los ladrillos en mal estado. De esta manera el muro recupera su consistencia y uniformidad que durante el transcurso del tiempo ha ido perdiendo. Este tipo de intervención se realiza en lesiones localizadas, y obviamente realizado con los mismos materiales con los que ha sido realizado el paramento en cuestión.

- El rejuntado de los muros: que no es otra cosa que cubrir con mortero los huecos entre las piedras para mantener la unión entre ellas.
- Inyección de resinas expansivas: que lo que hace es rellenar los posibles huecos que pueda haber en los muros, en este caso se ha utilizado para consolidar los muros que presentaban fisuras y agrietas.

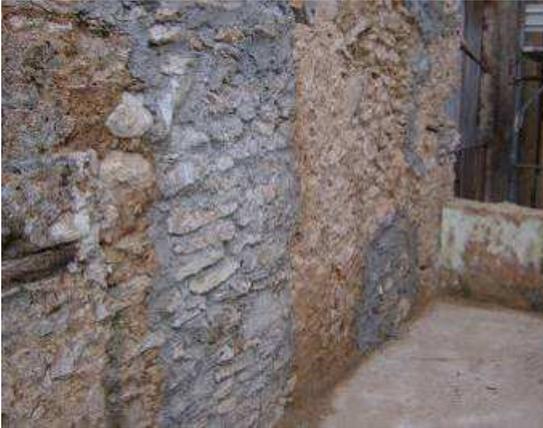
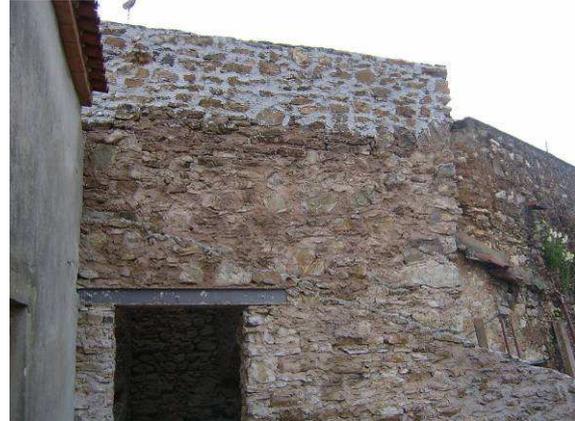
Imágenes del rejuntado de los muros

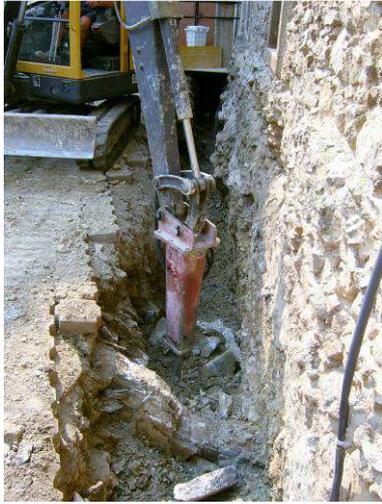
Excavación de las zanjas mediante retroexcavadora con martillo hidráulico

Las medidas adoptadas han sido la realización de zanjas perimetrales en ambos lados del muro, estas zanjas serán rellenas con hormigón armado y unidas cada 2,5 metros mediante conectores, con el fin de aumentar la base de apoyo de los muros y que todo permanezca unido.

Este tipo de intervención anula los posibles desplazamientos horizontales y asegura la absorción de las fuerzas transmitidas de la estructura.

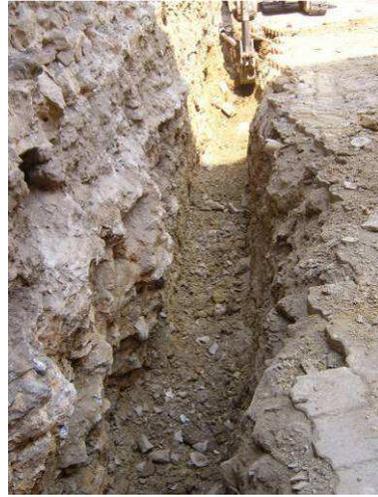
Zanja perimetral de la parte exterior

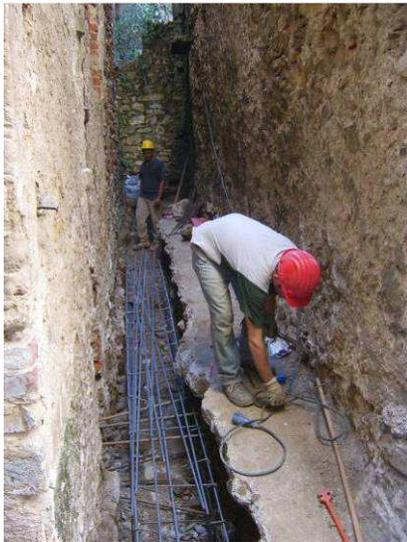
Colocación de las armaduras en el perímetro exterior

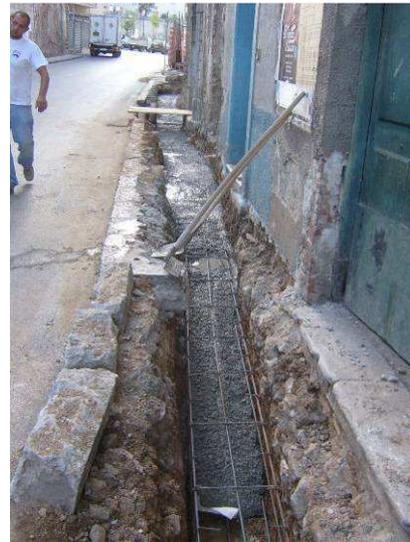
Hormigonado de las zanjas en el exterior

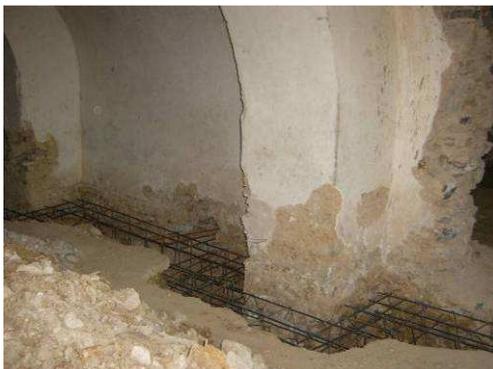
Zanja interior con las armaduras listas para su hormigonado

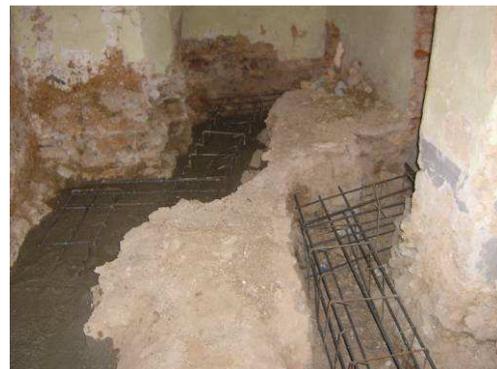
Hormigonado de las zanjas interiores

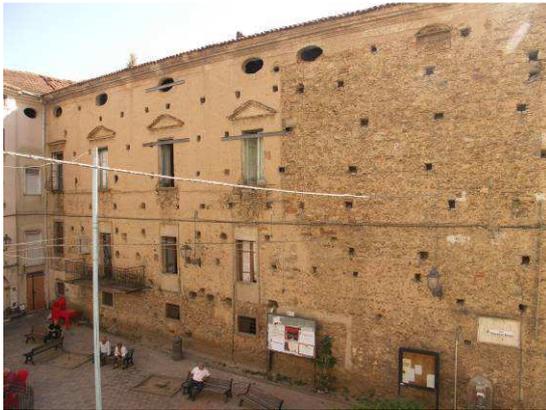
Vista de la fachada con los tirantes antes del inicio de los trabajos de restauración

En la fachada de plaza Bovio, la intervención más destacada es la demolición del balcón de vigas de acero y ladrillo realizado en los años cincuenta. También se ha realizado el enlucido en las partes que ya había y limpiado y restaurado el resto de la fachada dejando la piedra vista. Y se han reconstruido cuidadosamente los frontones de las ventanas y perfilado los huecos de las mismas.

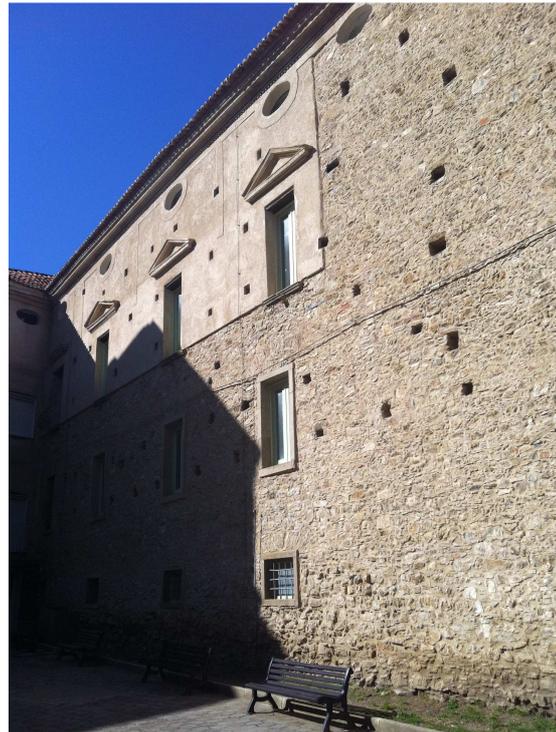
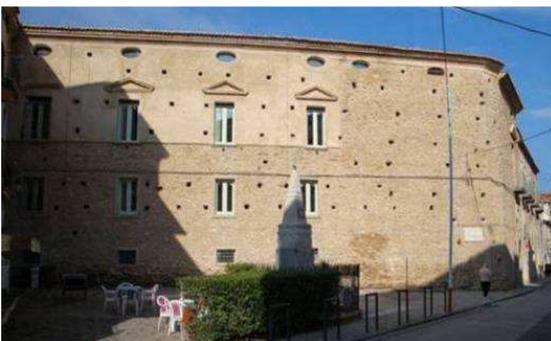
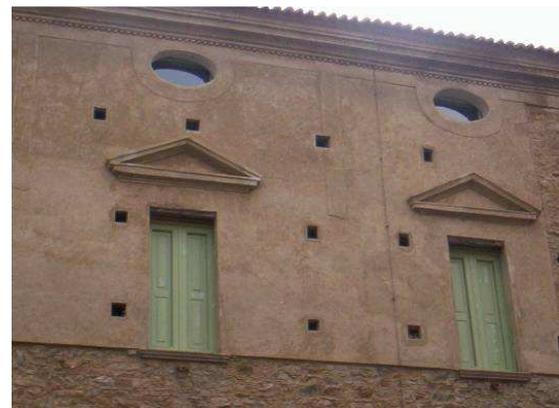
Vista de la fachada ya terminada

Fachada ya terminada

Detalle de la fachada

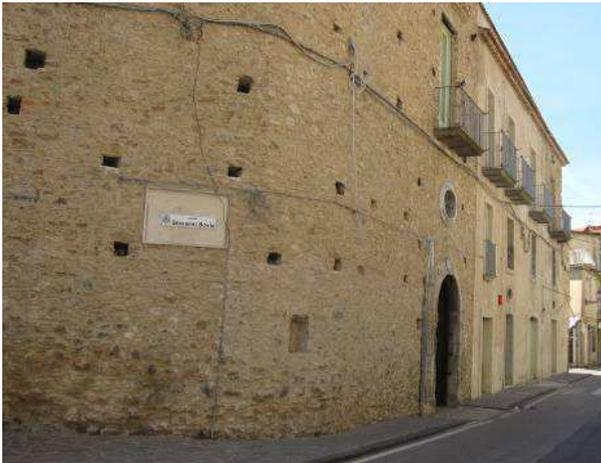
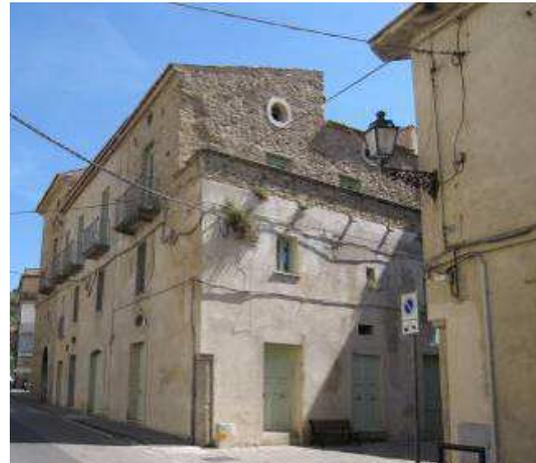
Imágenes de la fachada de calle Roma terminada

En la fachada de la calle Roma la intervención más importante ha sido la demolición del balcón de la segunda planta, consiguiendo así el restablecimiento de las aperturas en la fachada tal y como lo eran originalmente. Se han realizado los acabados de la fachada tal y como estaban, una parte con la piedra vista y el resto enlucido.

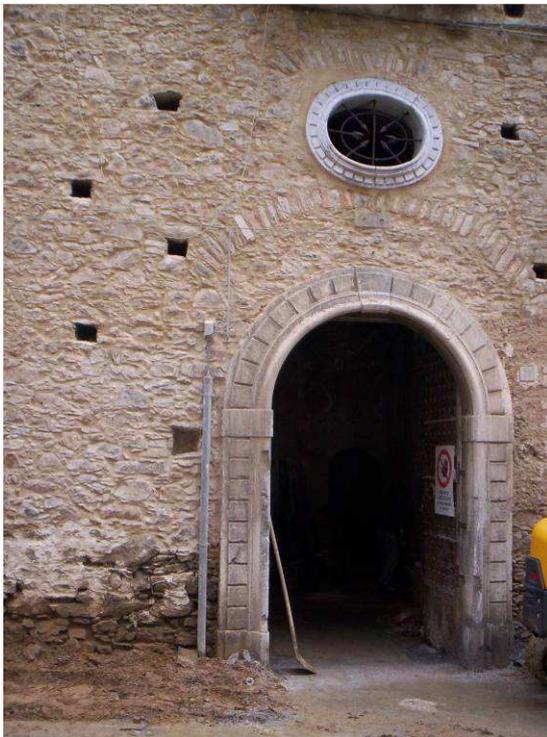
Detalle del portal de ingreso durante los trabajos de restauración

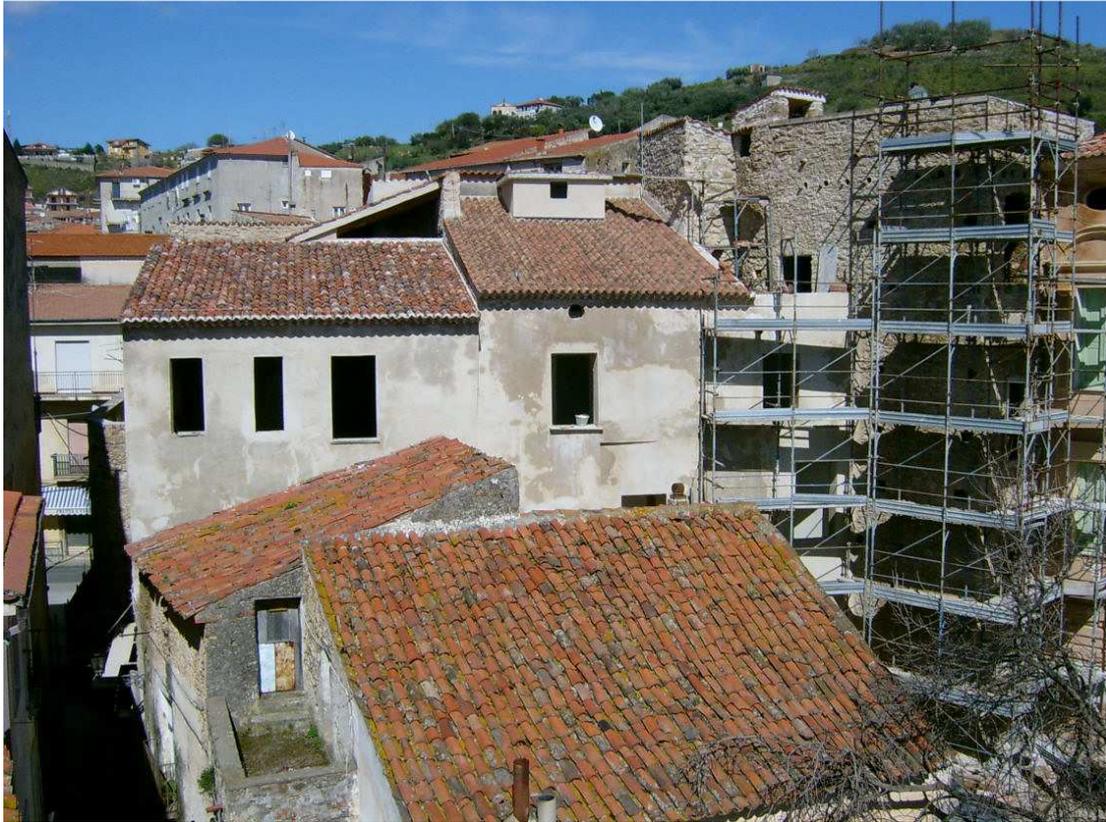
Imagen de la fachada perpendicular a la calle Rizzi recién enlucida, a falta de la colocación de las ventanas y de ser pintada con un ligero color crema

Esta fachada ha sido enlucida completamente para volver al aspecto que tenía originalmente, al igual que todas las fachadas de esta parte del edificio.

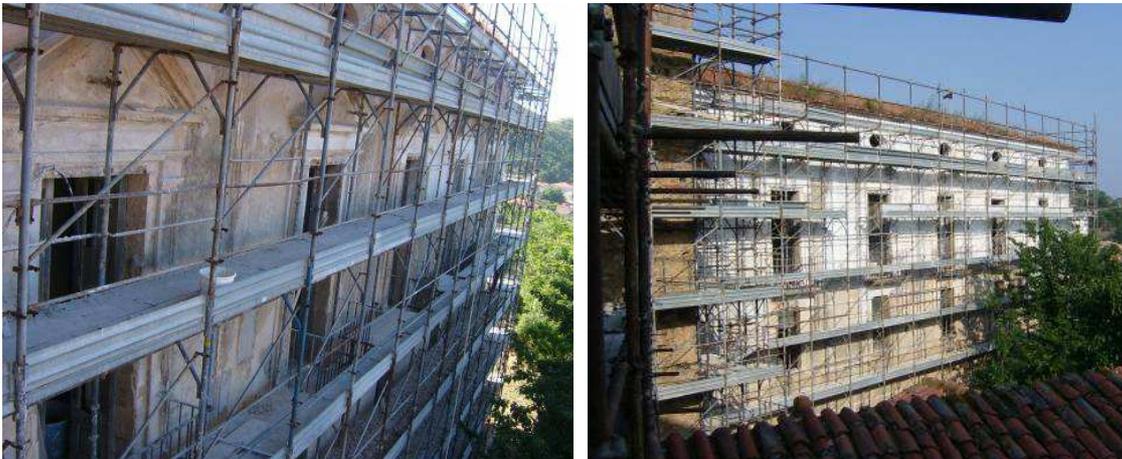
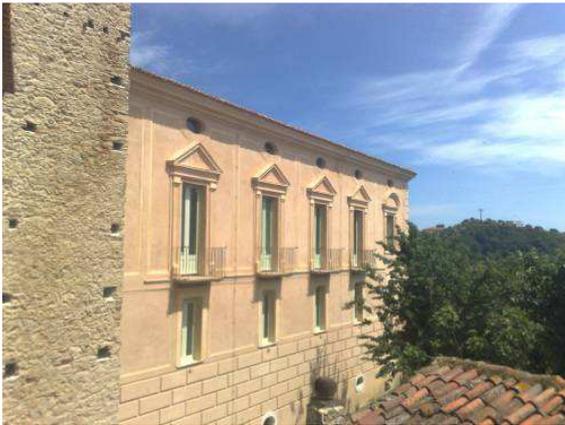
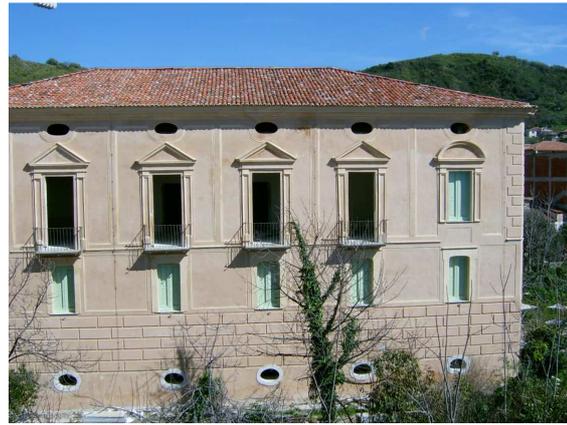
Imágenes durante la restauración de la fachada de la calle Rizzi

Imágenes de la fachada de la calle Rizzi ya terminada

A estas dos fachadas, que en un principio eran las principales, se les han sido reconstruidos los viejos estucos y se les ha devuelto en esplendor original.

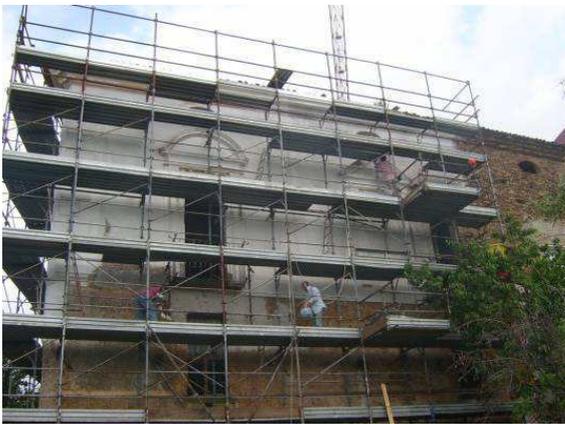
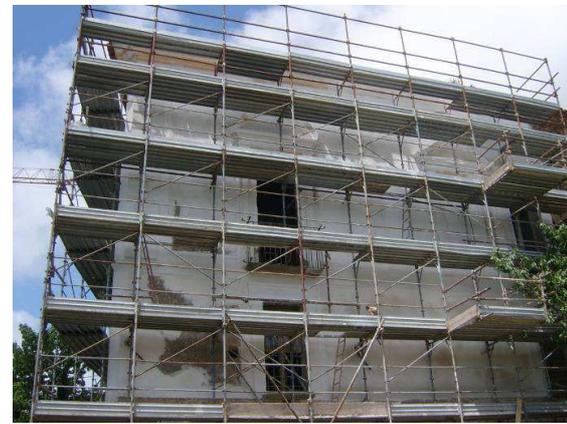
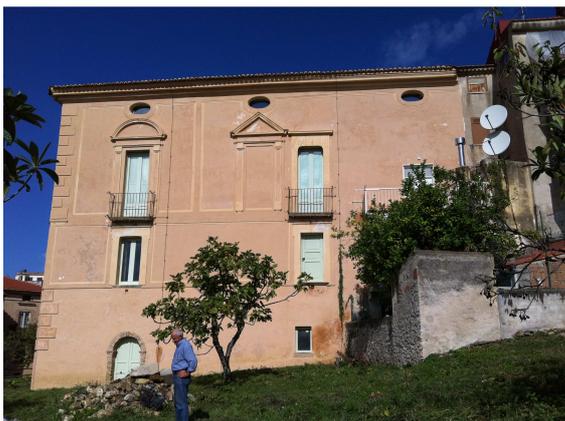
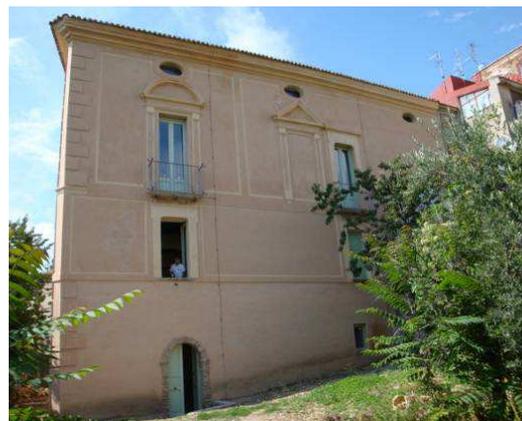
Imágenes durante la restauración de la fachada Sur

Imágenes de la fachada Sur casi terminada, a falta de la nivelación del jardín y la instalación de la escalera de emergencia

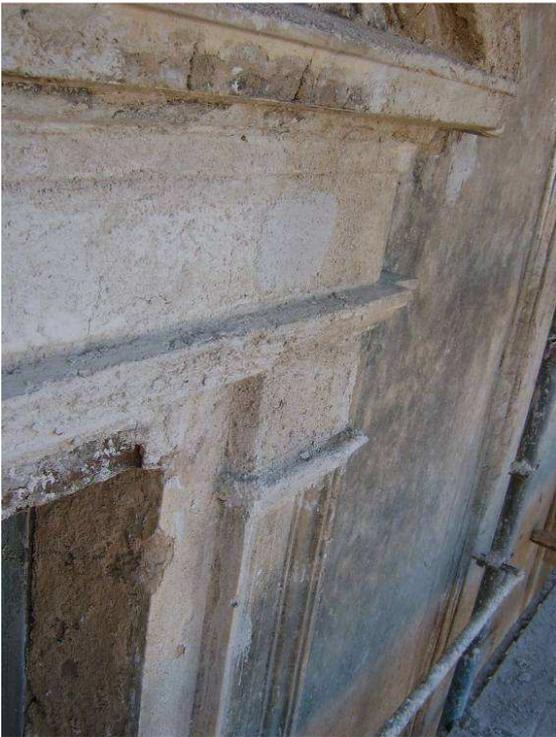
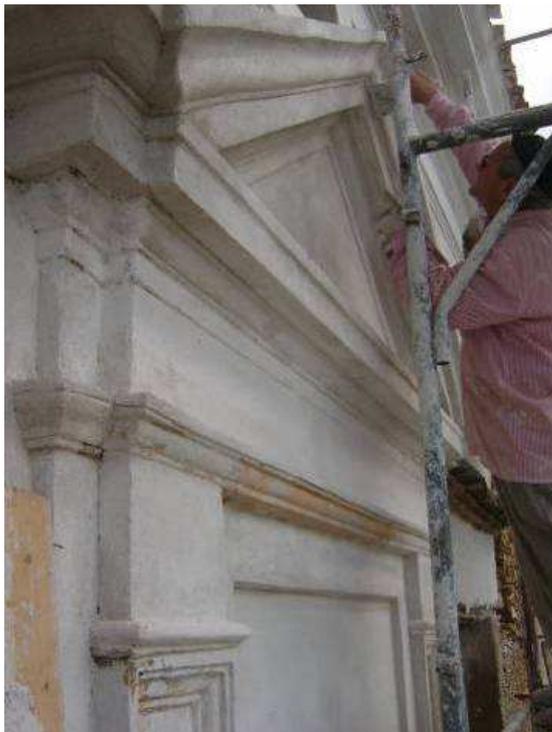
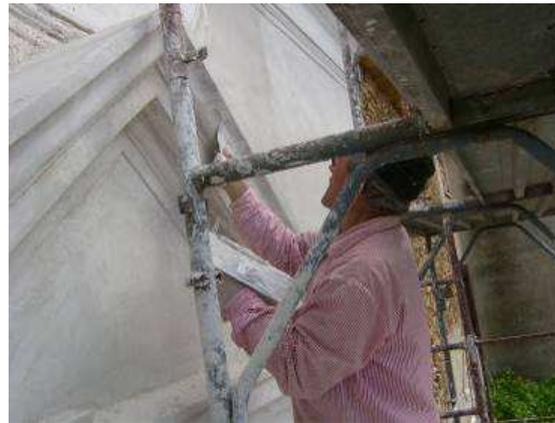
Imágenes al detalle de proceso de restauración de las pilastras y los frontones que rodean las ventanas de la segunda planta de estas dos fachadas

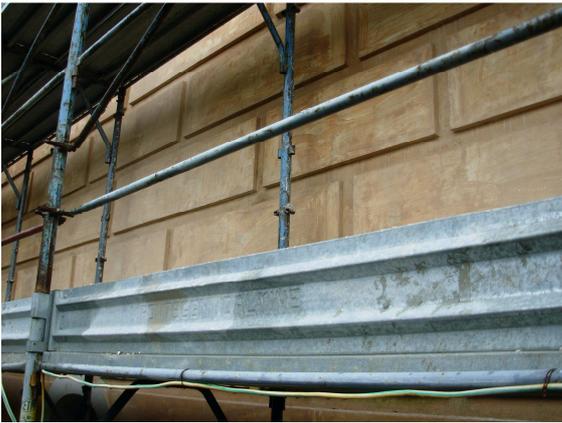
Detalle de la imitación de sillares en las fachadas entre la planta baja y la primera

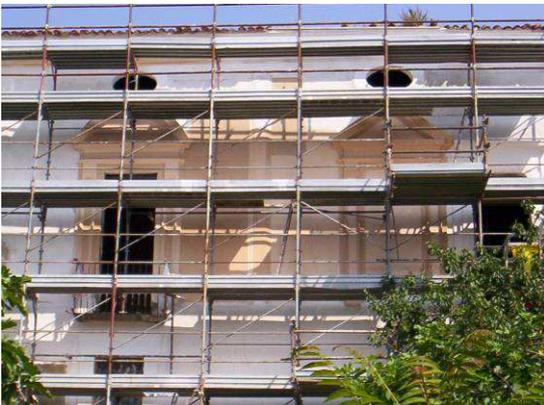
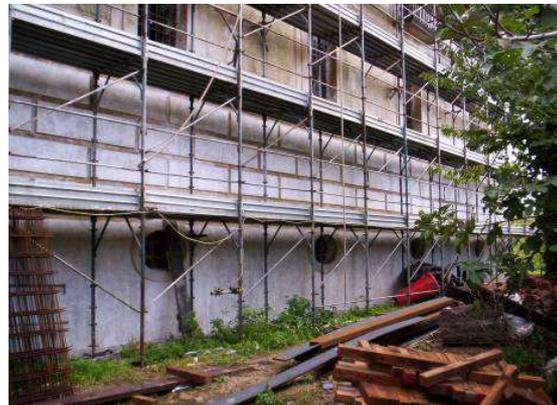
Imágenes del andamio montado para los trabajos de restauración de la fachada

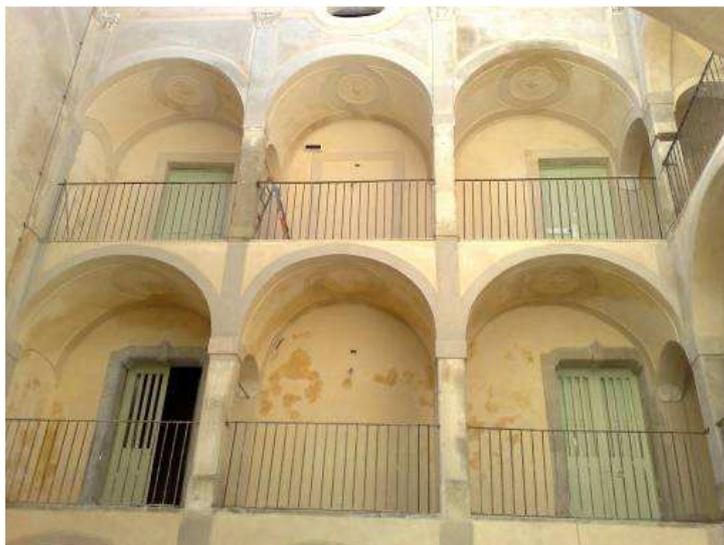
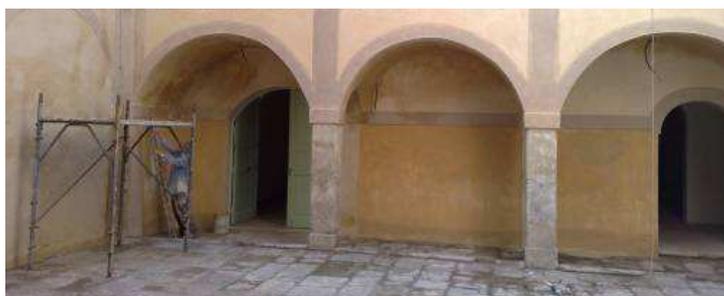
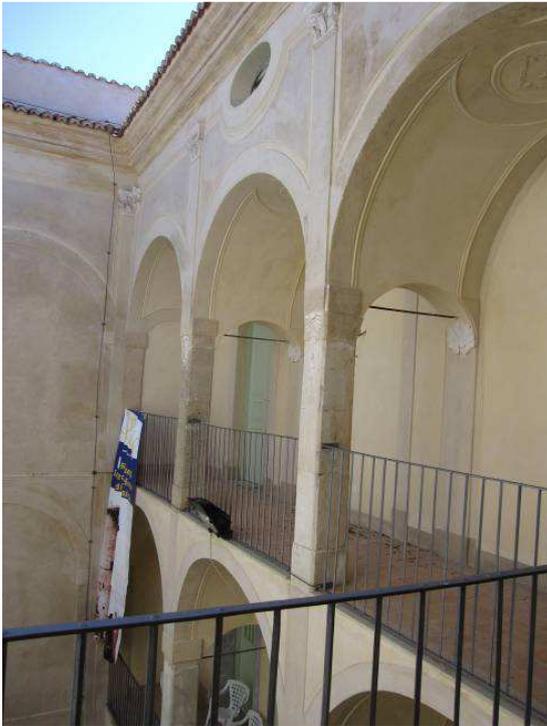
Imagen de la fachada de frente de la entrada recién terminada

Imagen de detalle de la fachada

Al igual que las fachadas exteriores, se ha respetado la estética original y reconstruido todos los elementos que presentaban deterioro.
