Estudio constructivo del “Palazzo Baronale de Dominici - Ricci” de Ascea: Sistemas tradicionales, patologías y propuestas de intervención.

Proyecto Final de Carrera
Arquitectura Técnica
Universitat Jaume I
Alumna: Laura Monfort Gurrea
Tutora: Alba Soler Estrela
Octubre 2013

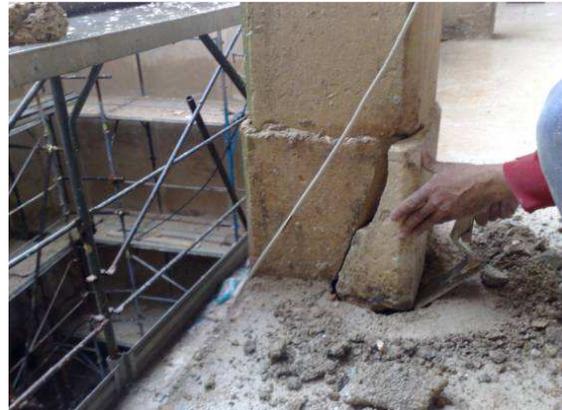
Inserción de elementos rotos para devolver la estética original

Al igual que las fachadas exteriores, se ha respetado la estética original y reconstruido todos los elementos que presentaban deterioro.

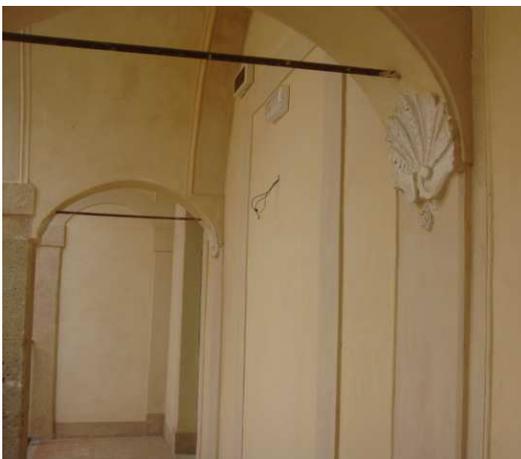
Imagen de uno de los elementos ornamentales ya restaurados

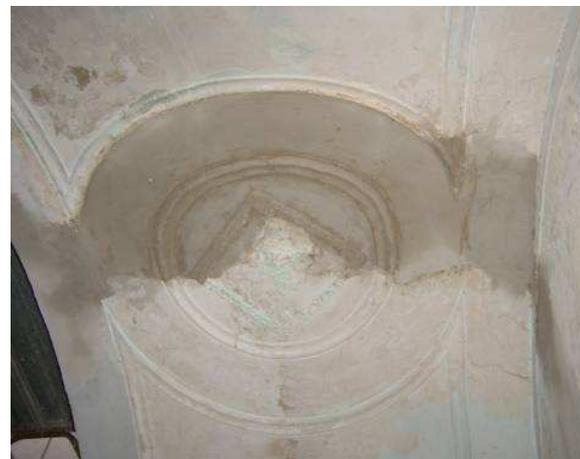
Imagen de la restauración de uno de los elementos ornamentales

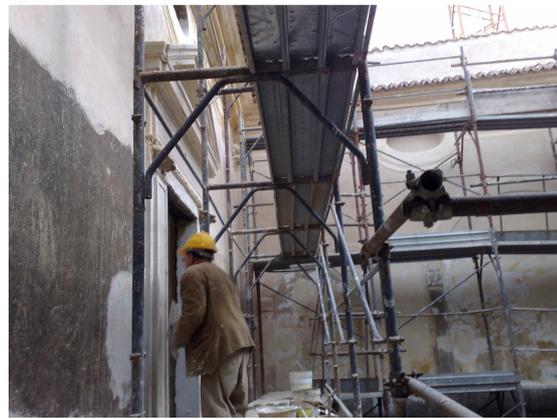
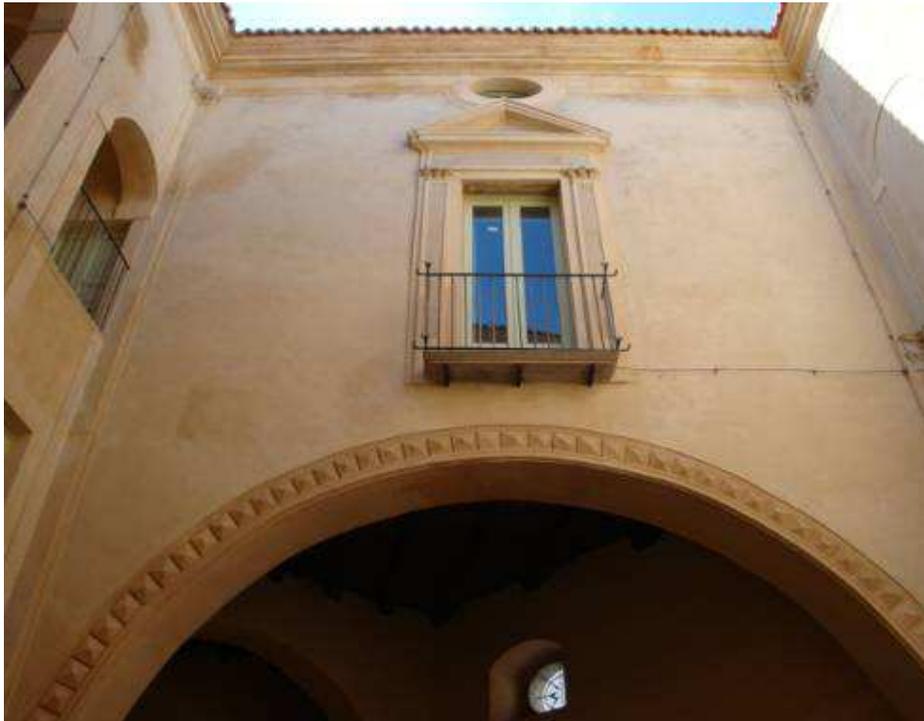
Imágenes de la realización de los trabajos de restauración de la fachada de la entrada al patio

El primer de los trabajos realizados en la fachada de en frente de la entrada ha sido arreglar la gran grieta que iba desde la planta primera hasta la segunda casi atravesando la totalidad del muro, esto ha sido realizado mediante la inyección de resinas y la inserción de mampuestos realizando una traba con los ya existentes.

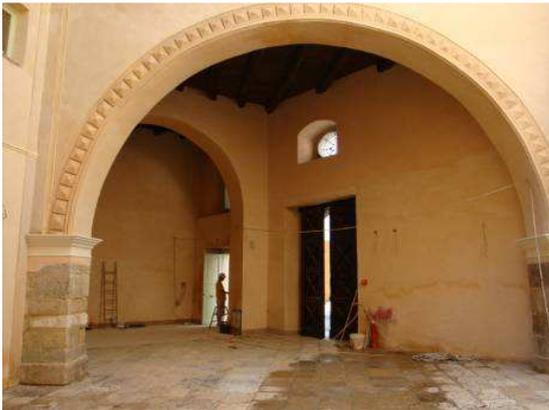
Trabajo manual y con cautela de eliminación de la capa de mortero del arco

Los arcos del edificio han sido tratados de diferentes maneras según donde se encuentran, los de los exteriores han sido recubiertos tal y como su estado original, en el interior algunos han sido limpiados para quedar con la piedra vista y otros enfoscados con mortero de cemento y enlucidos en yeso.

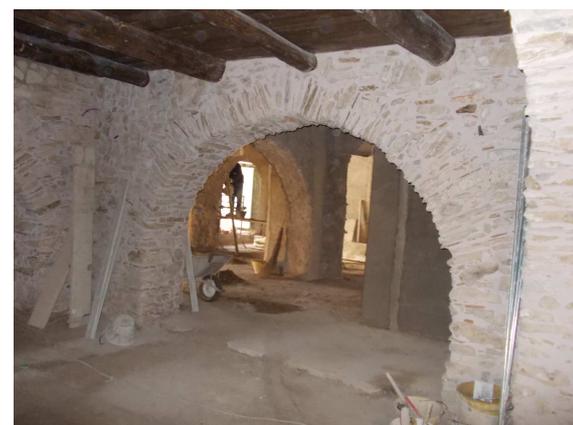
Dinteles

Han sido sustituidos todos los dinteles, interiores y algunos exteriores, a causa de su mal estado general.

La solución adoptada ha sido la eliminación de los dinteles actuales, limpieza de la zona afectada, refuerzo de las jambas, si fuese necesario, con piedras o bien con ladrillo macizo, inserción de dos perfiles IPE 160 en paralelo y unidos con pernos y finalmente cubrirlos para que los perfiles no queden a la vista.

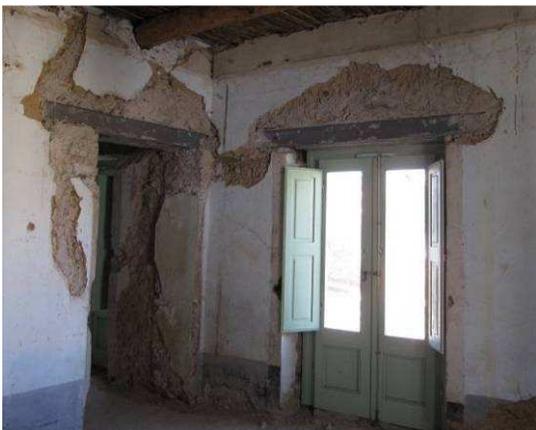
Sustitución de un dintel y refuerzo con ladrillo macizo

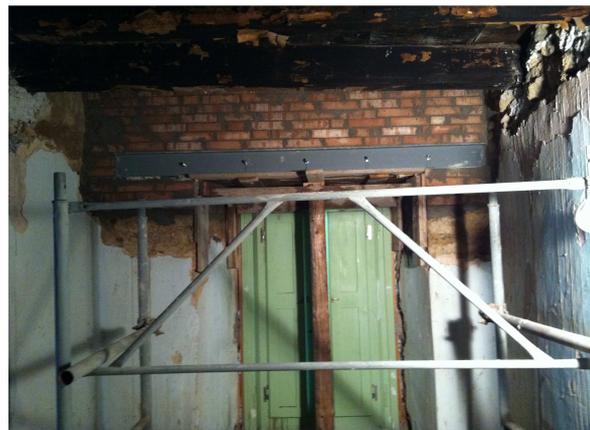
Imagen donde se ven los IPE tapados con piedras

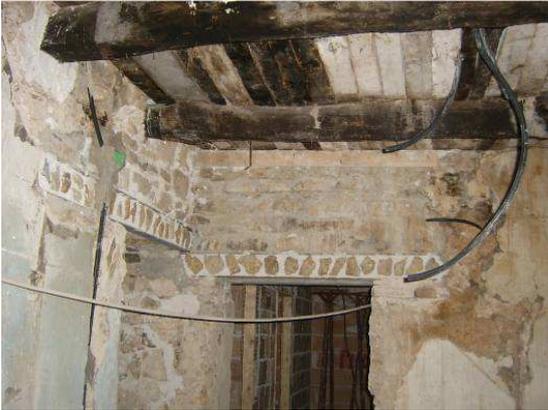
En esta imagen se ve como quedan ocultos los perfiles de frente, lo que aún se ve quedará tapado por el marco de la puerta

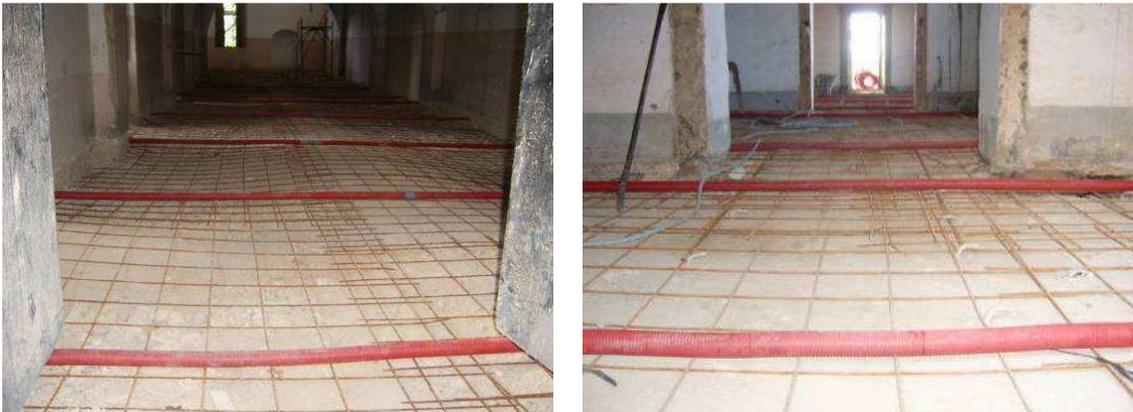
Imágenes de los tirantes ya colocados en obra y recubiertos por tubos

En la parte "settecentesca", para evitar el desplome de las fachadas, se han insertado en los forjados tirantes permanentes, estos tienen un diámetro de 30mm, van cubiertos por unos tubos y quedan ocultos en la capa de compresión del forjado. Estos tirantes irán atados de fachada Este a fachada Oeste con unas pletinas que harán tope y quedarán ocultas para no alterar la estética de las fachadas.

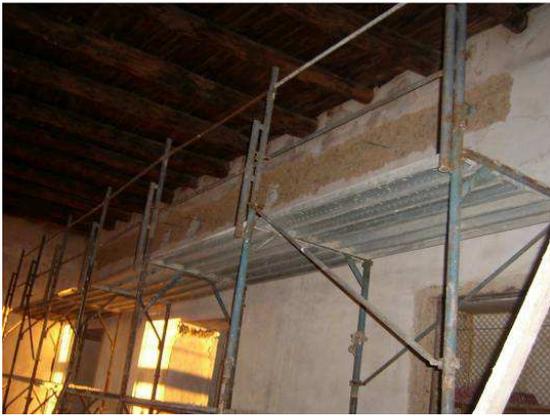
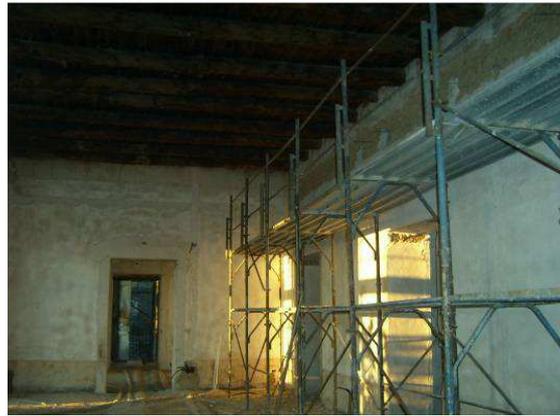
Imagen del forjado de la sala noble elevado a su altura original

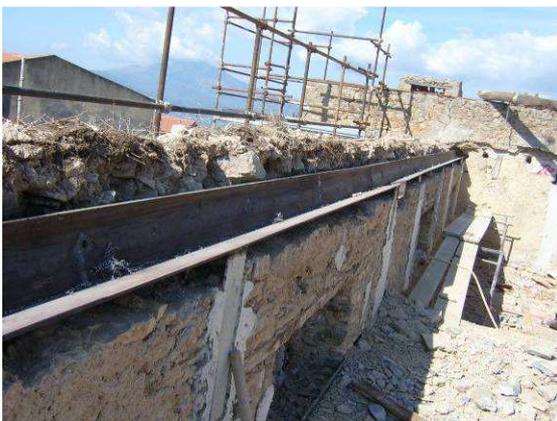
Imágenes del perfil perimetral

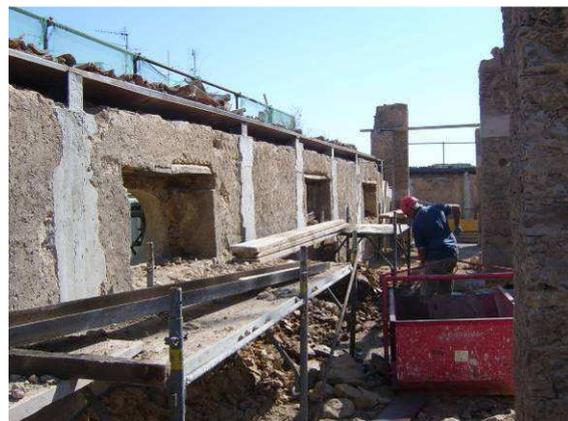
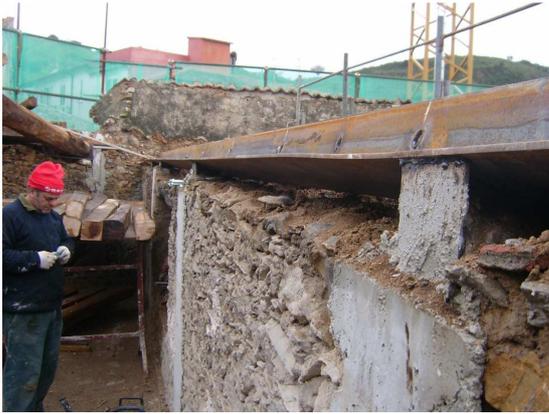
Detalle del perfil perimetral sobre el muro

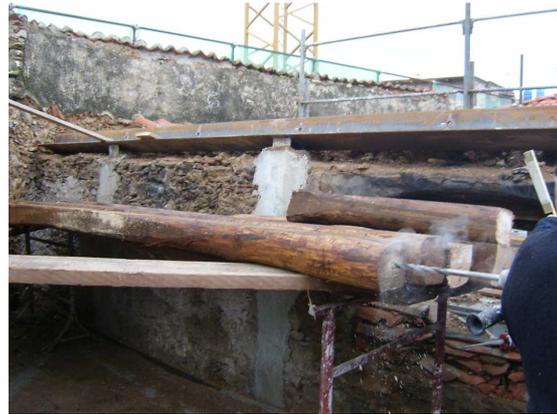
Realización de perforaciones en las vigas para insertar los pernos

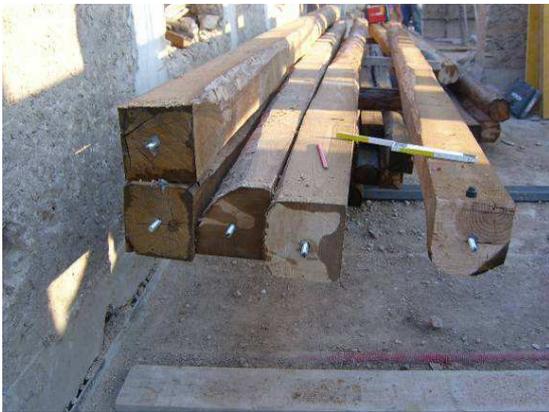
Vigas con los pernos que servirán para su fijación en el perfil

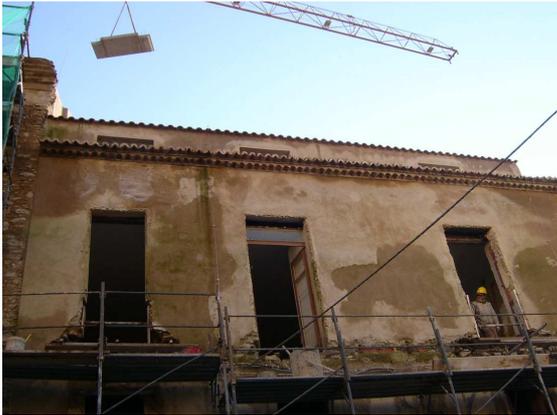
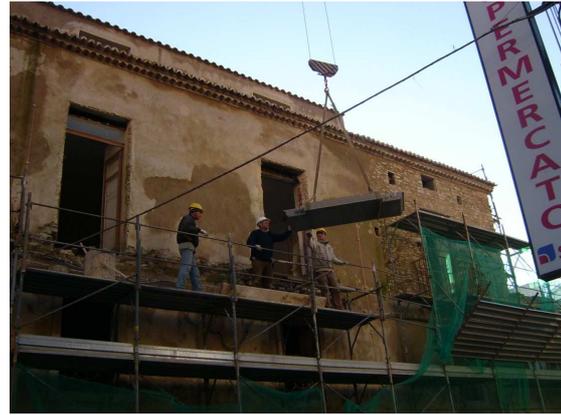
Imágenes de la instalación de las balconeras en la fachada de la calle Roma

Los umbrales y alfeizares en piedra natural existentes, han sido sometidas a una intervención de recuperación y restauración, cuando esto no ha sido posible se han sustituido las piezas por otras de iguales o similares características.

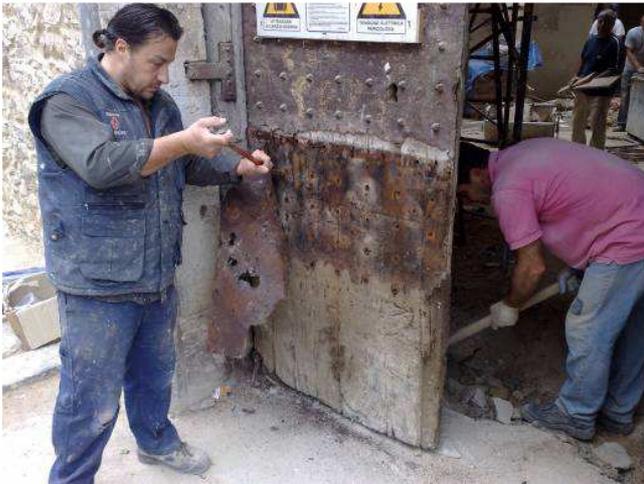
Labores de restauración de la puerta principal

Las puertas que ha sido posible su restauración se han restaurado, el resto han sido sustituidas reproduciendo las originales.

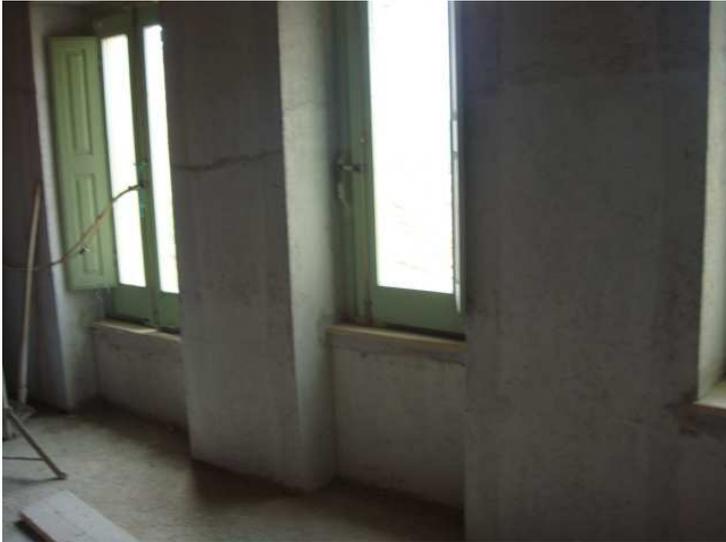
Ventanas nuevas iguales a las existentes, con una o dos hojas

Las ventanas han sido sustituidas por el mal estado que presentaban las actuales, las nuevas son de las mismas características que las anteriores pero con mejores prestaciones, de madera con cristal climalit y contraventana.

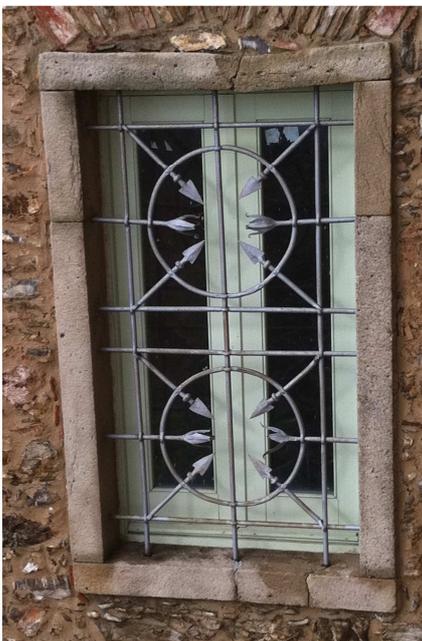
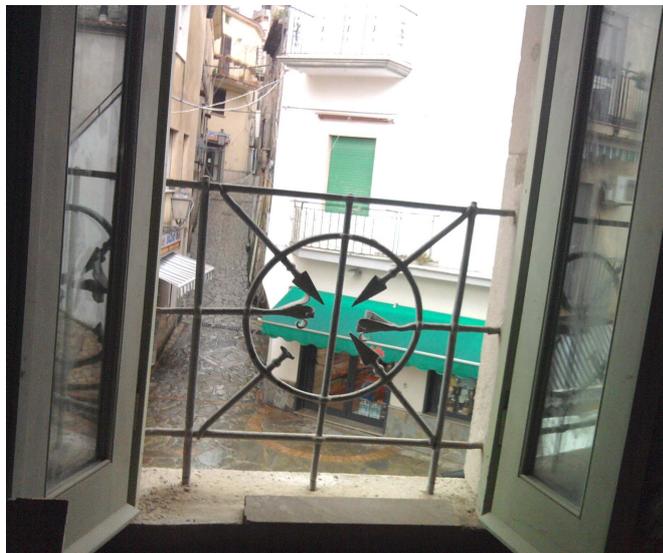
Imágenes de las rejas ya sin oxidaciones y pintadas

Las barandillas de los balcones y de las escaleras, y las rejas de las ventanas de hierro forjado artesanal, serán sometidas a un tratamiento de chorro de arena y zinc para la eliminación del óxido y posteriormente pintadas en color plata.

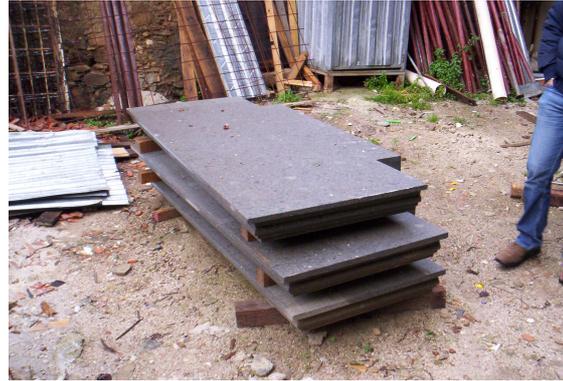
Piezas nuevas de los balcones, para sustituir aquellas que tengan las esquinas rotas

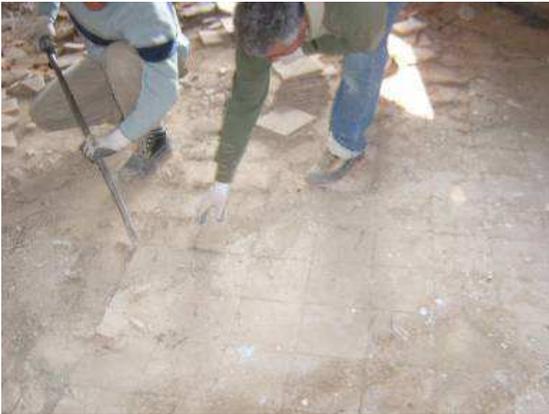
Trabajos de levantado del pavimento

Para la pavimentación se han reutilizado, en medida de lo posible, las baldosas de barro cocido existentes junto con otras nuevas de similares características.

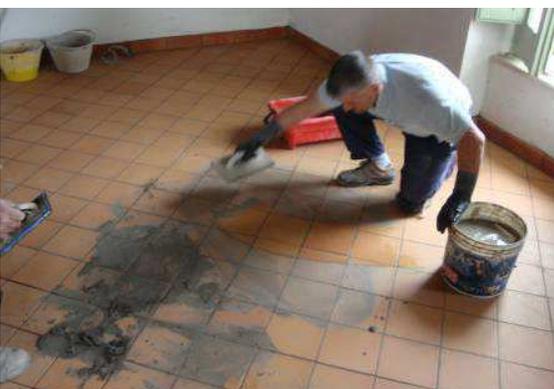
Rejuntado del pavimento de barro cocido

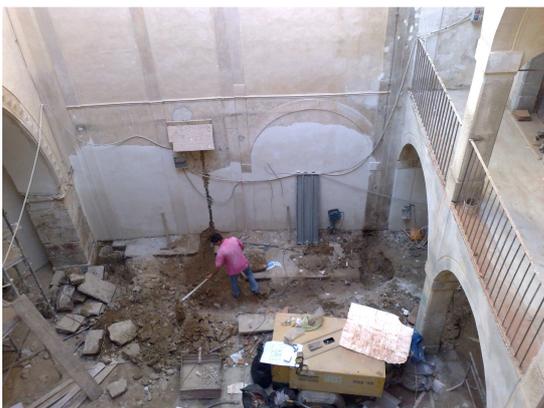
Trabajos de levantado del pavimento del patio

En el exterior se levantaron los adoquines, para realizar un limpiado de vegetación de la base, y se volvieron a colocar abarcando todo el patio y la entrada de edificio.

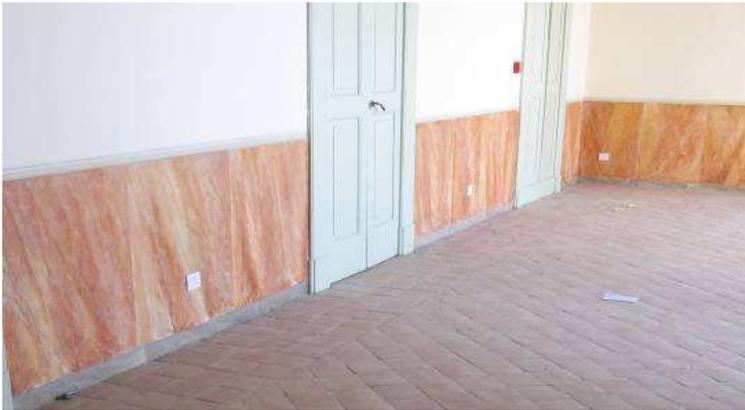
La sala noble presentaba un zócalo decorado con tonos rojizos que ha sido restaurado.

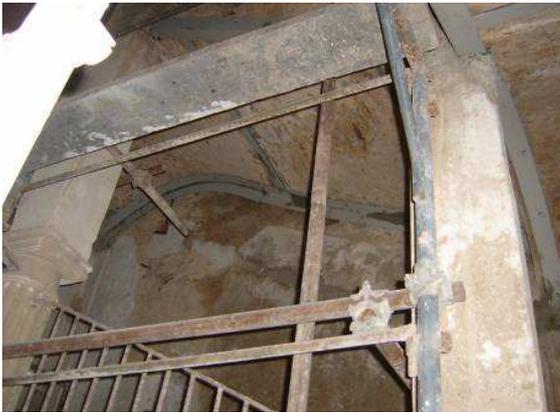
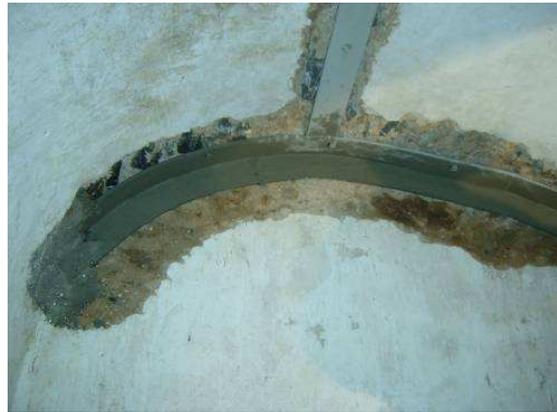
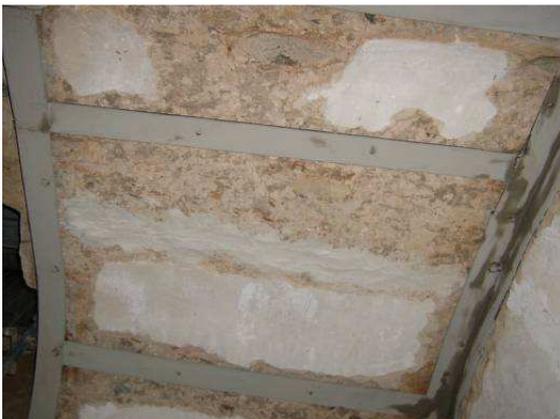
Imágenes de los perfiles insertados en los tramos de la escalera tabicada

Para devolver la estabilidad a la escalera central de edificio, se han sustituido los perfiles metálicos, incrustados en una restauración antigua, por unos perfiles nuevos en ambos lados del tramo de la escalera y unidos entre sí.

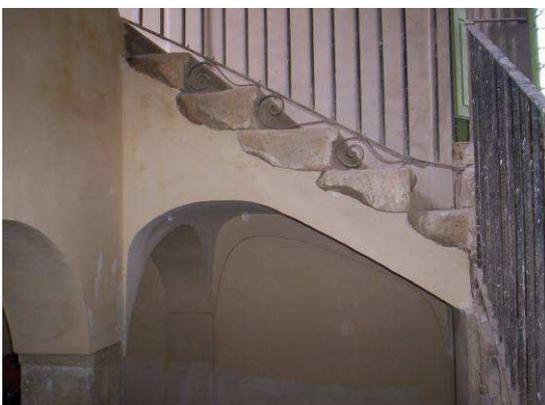
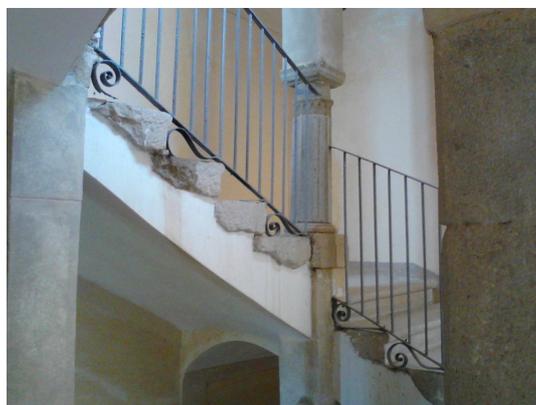
Las piezas que forman los peldaños han sido desmontadas y restauradas y puestas en obra de nuevo

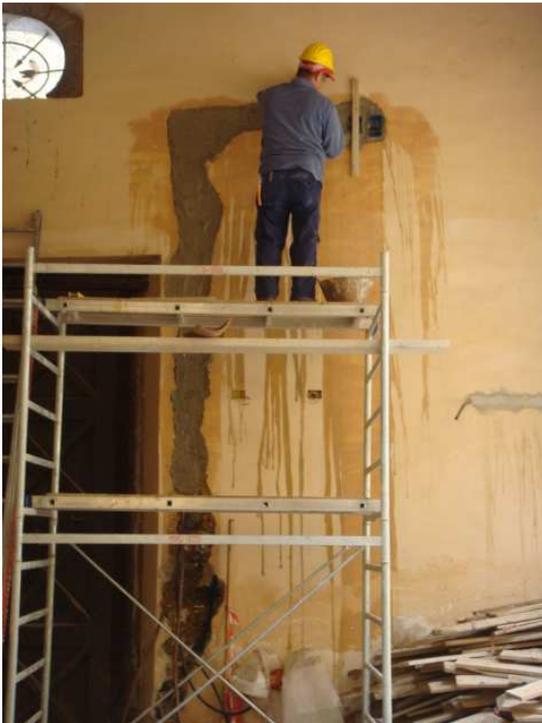
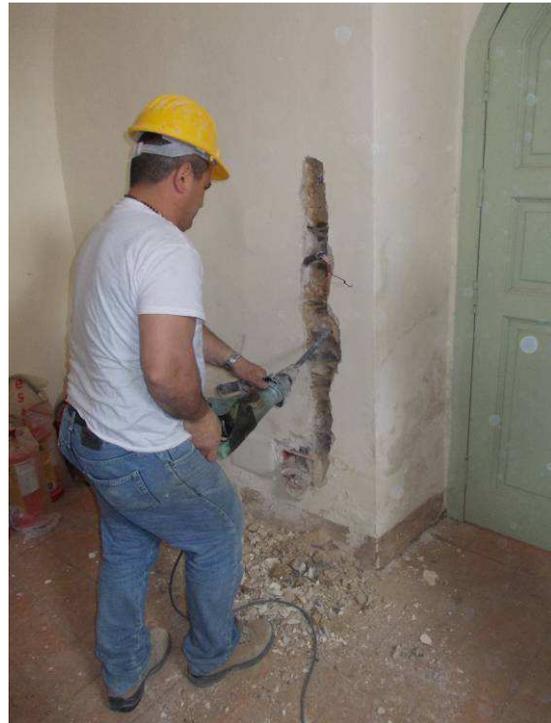
El fallo que más llama la atención que he detectado es la falta de planificación durante el transcurso de la obra. No se habían prevenido desde un principio todas las actuaciones en el edificio y esto ha hecho que una vez terminados unos trabajos, como por ejemplo el enlucido y pintado de las paredes o la pavimentación, se hayan tenido que realizar las regatas en la pared o el levantamiento del pavimento para el paso de instalaciones.

Realización de las regatas para el paso de instalaciones una vez enlucida y pintada la pared.

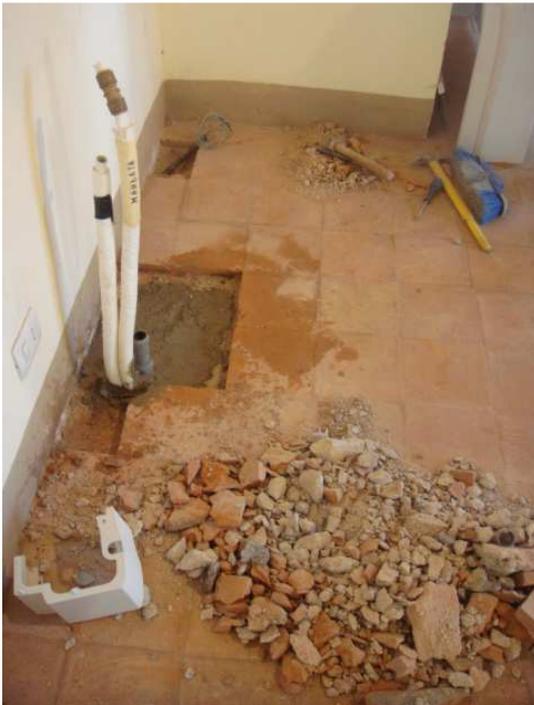
Realización del paso de los tubos para las instalaciones de climatización una vez pavimentado el suelo.

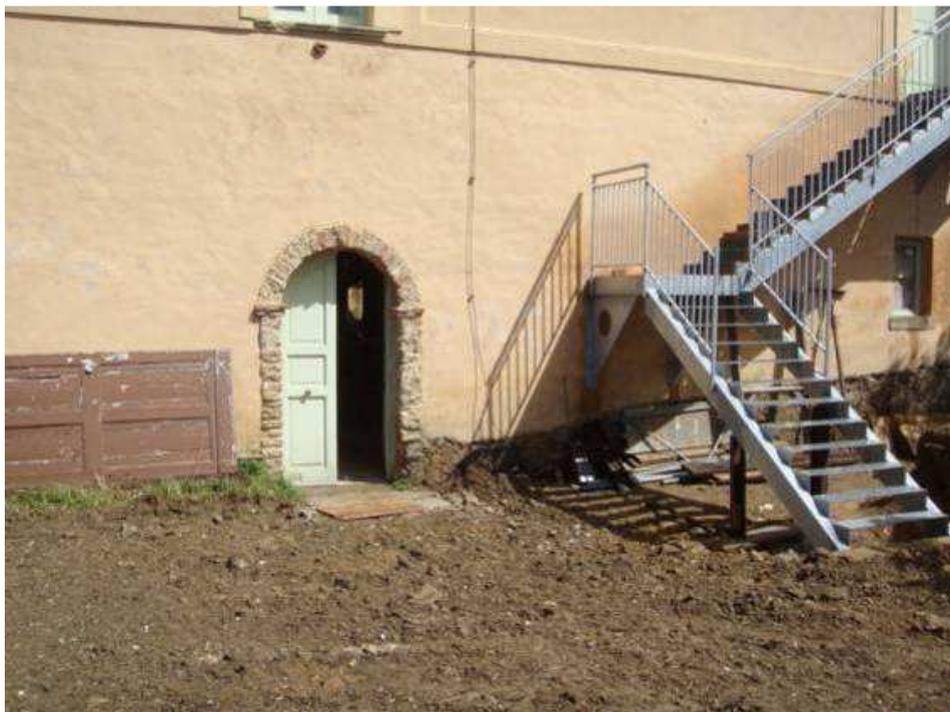
También en el exterior, una vez terminada la restauración de las fachadas de la calle Rizzi y Sur, se procedió al movimiento de tierras para nivelar el terreno, quedando así la parte inferior de las fachadas con la piedra vista.

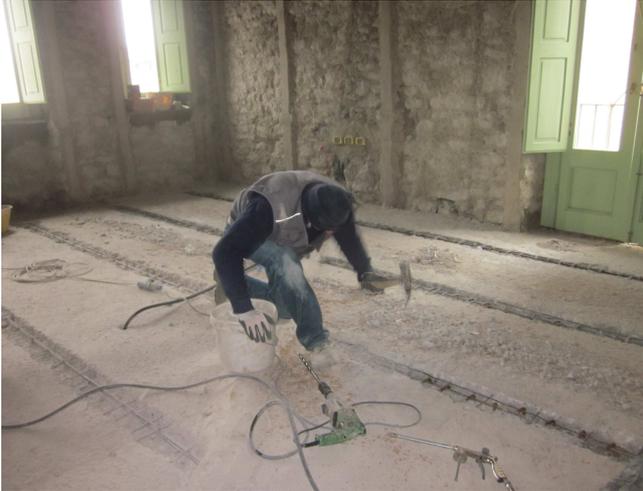
Un fallo de coordinación fue que en los forjados de la planta primera se olvidaron de poner los conectores para que las vigas de madera y la capa de compresión permanezcan unidas una vez vertida esta. Se tuvo que picar y realizar la inserción de los conectores.

Operario picando el suelo

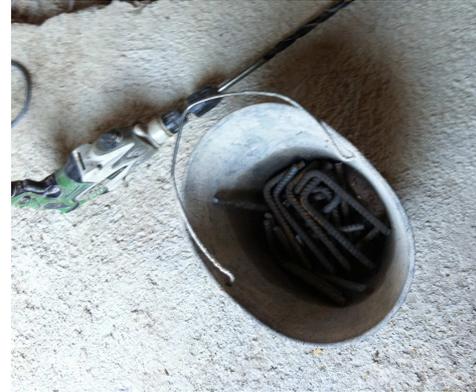
Conectores

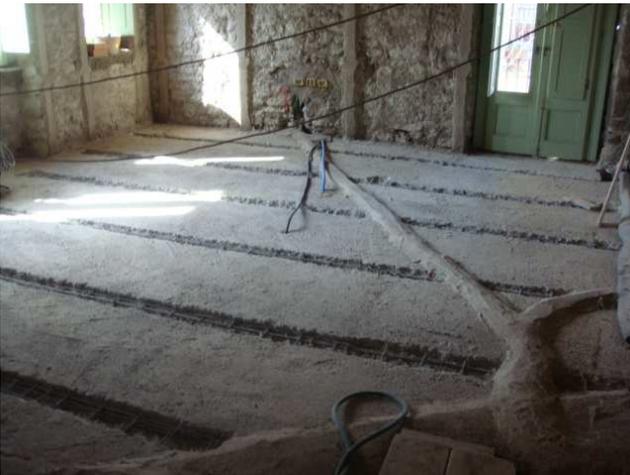
Regatas para la inserción de los conectores realizadas

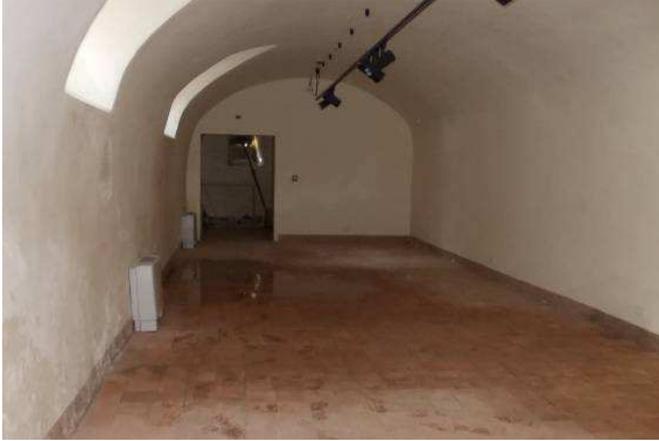
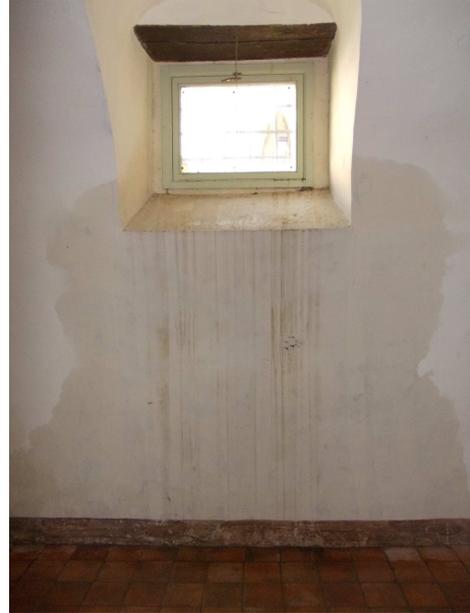
Otro fallo grave detectado es la entrada de agua por las juntas de las ventanas, causado por el mal sellado de estas.

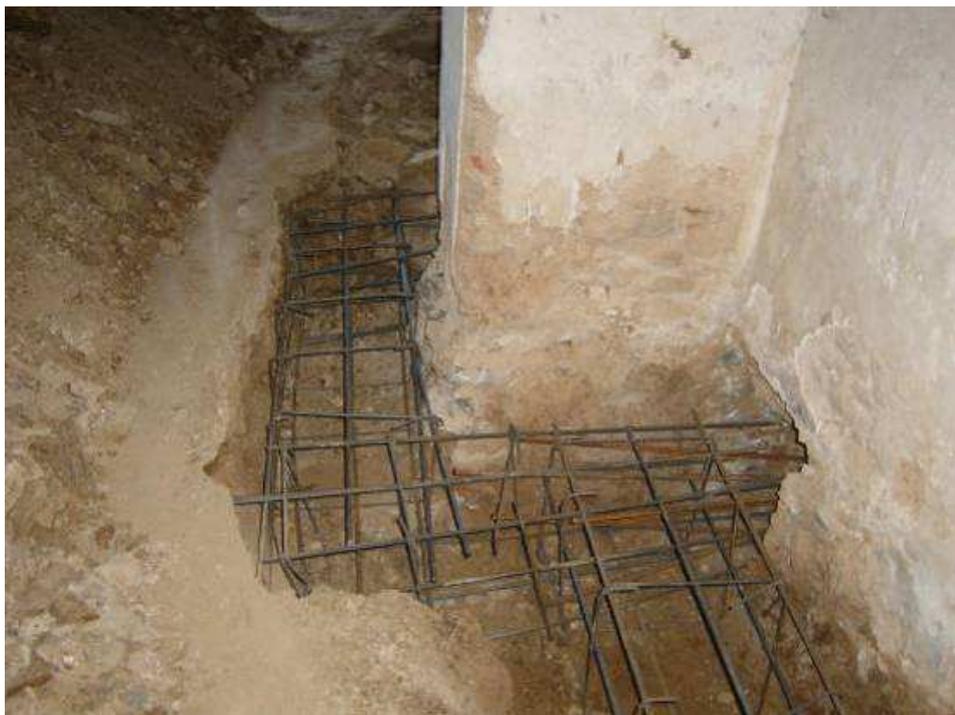
Otro fallo detectado es que se vierte la capa de hormigón de limpieza, previo al hormigonado de la cimentación, cuya función es la de nivelar la base y ofrecer una mayor cubrición de las armaduras.

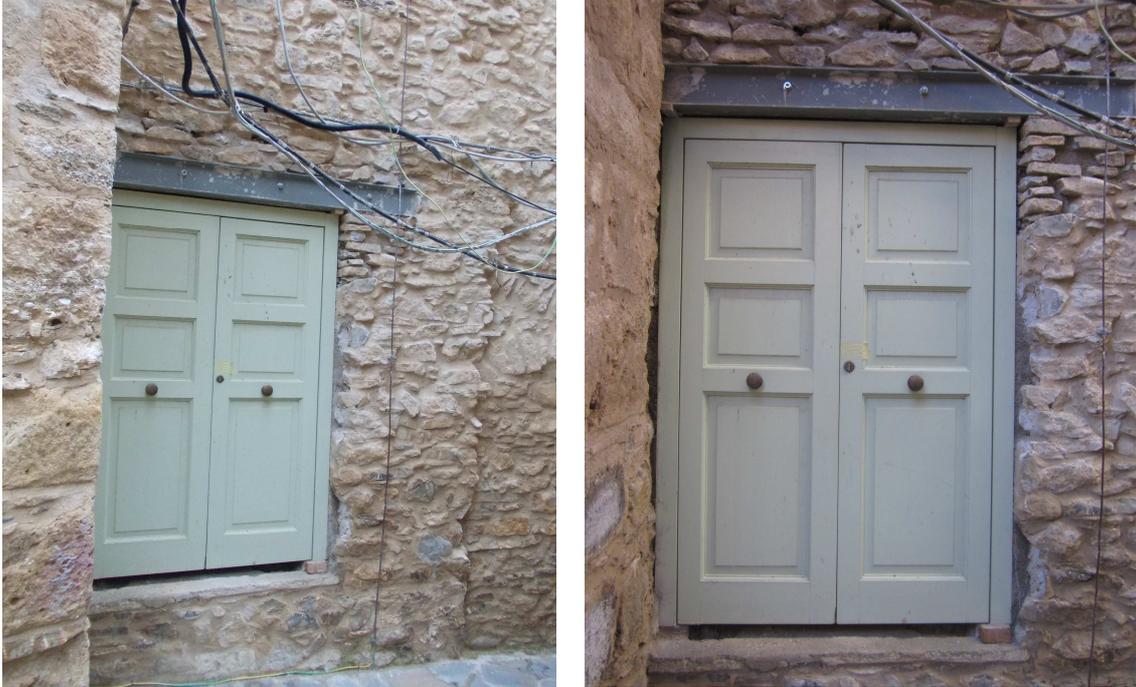
Fallos estéticos, como dejar a vistas un dintel realizado con un perfil metálico en la fachada de plaza Bovio.

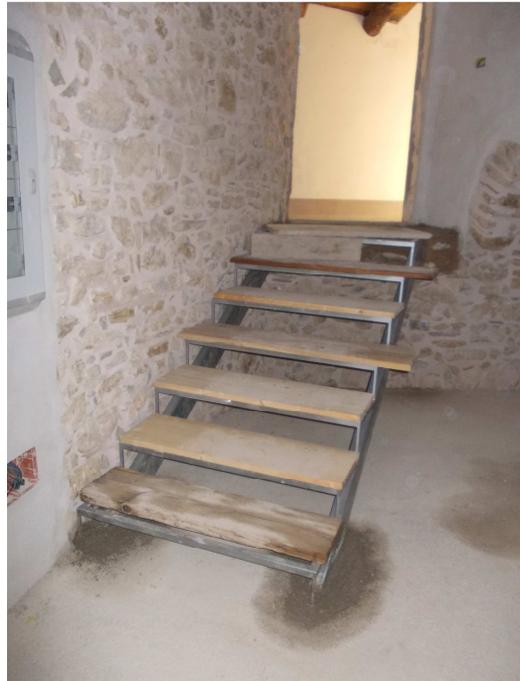
Escalera que comunica las dos alas del edificio en planta bajo cubierta, en frente se encuentra el ascensor.
